- **RESTAURÁTORSKÉ A TECHNOLOGICKÉ POSTUPY**
- **SKLADBY PODLAH, STĚN A STROPŮ**

## **A) RESTAURÁTORSKÉ PRŮZKUMY**

#### **SO.01 JÁMOVÁ BUDOVA**

srpen 2022

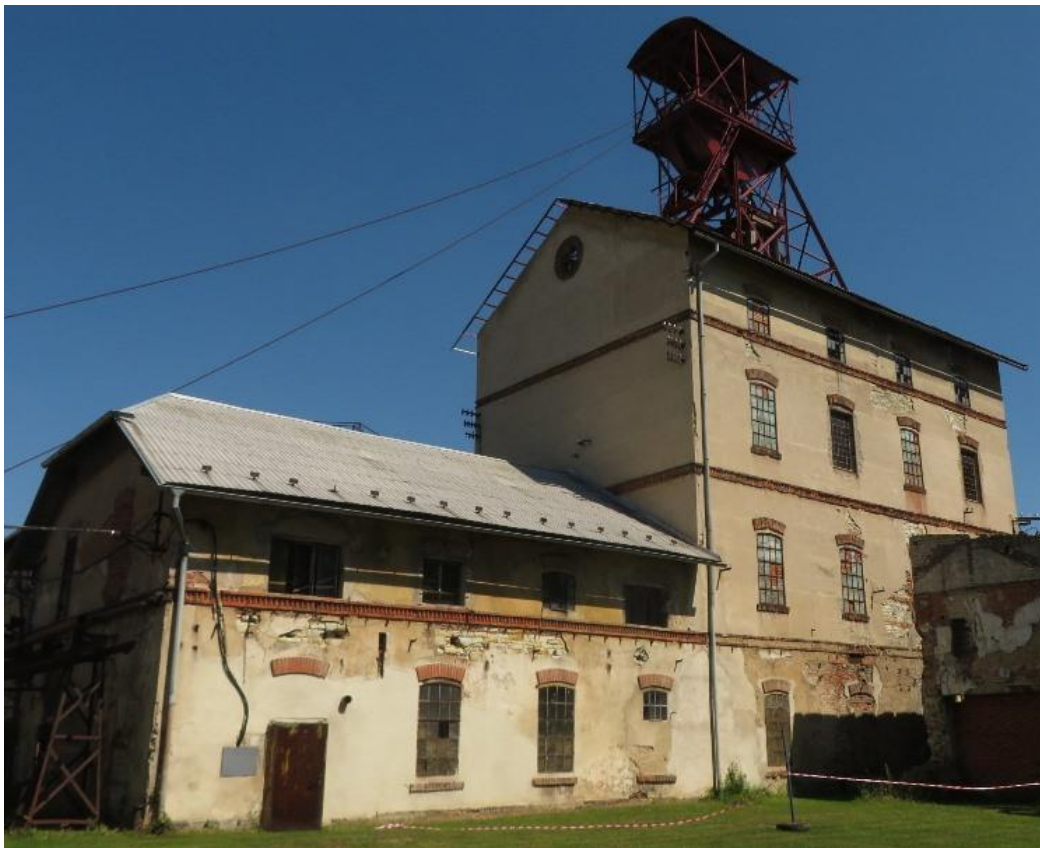
Jámová budova, západní fasády

• Západní fasáda vyšší části je horizontálně členěná třemi pásy příznaných cihel, kdy cihly natočené o 45° jsou ze spodní i z horní strany lemovány naplocho kladenými cihlami. Všechna podlaží i podkroví byla původně čtyřosá, v jednotlivých osách byly čtyři obdélná segmentově ukončená litinová okna členěná do drobných tabulek osazená v líci - v podkroví nižší než ve spodních podlažích. Parapety oken a roznášecí záklenky nad nimi byly vyzdženy z příznaných cihel, některé byly při pozdějších úpravách odstraněny<sup>1</sup>. Část původních oken se zachovala, i když některé jen v torzu. Okenní otvory za nimi však byly s výjimkou podkroví zazděny cihelným zdivem nebo luxfery v nažloutlém odstínu. Omítky jsou značně poškozeny, nejvíce v 1. NP, kde byly provedeny opravy nastavovanou maltou. Velké plochy omítek jsou odpadné nebo uvolněné i v 2. NP a v 3. NP.

Západní fasáda nižší části je horizontálně členěna pouze jedním dekorativně tvarovaným cihelným pásem. V obou podlažích byly původně čtyři okna řešené totožně jako u vyšší části včetně záklenků, a v 1. NP i parapetů – 2. NP nahrazuje parapet dekorativní cihelný pás. V 1. NP v první ose zleva bylo okno nahrazeno dveřmi a ve čtvrté ose bylo zkráceno. V 2. NP bylo původní okno zachováno pouze ve 3. ose zleva, ostatní byla nahrazena dřevěnými okny zcela jiných formátů. Některé parapety i záklenky při stavebních úpravách

zanikly. Do úrovně dekorativního cihelného pásu je omítka vlivem zatékající vody rozsáhle poškozená a doplňovaná nastavovanou maltou.

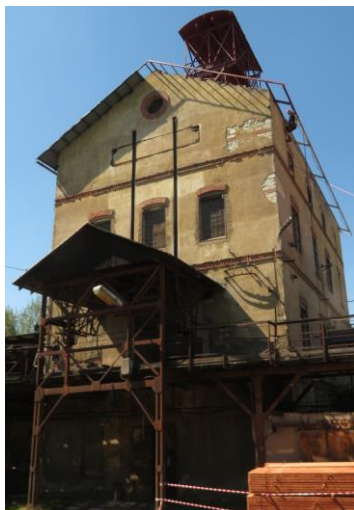
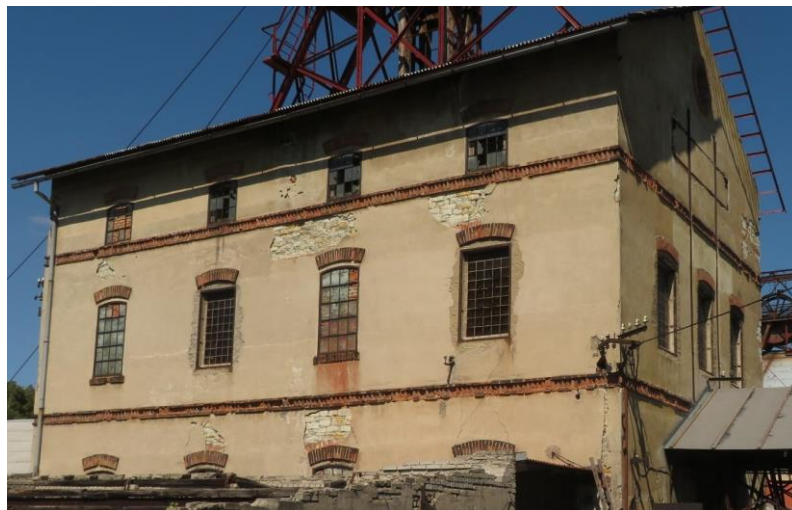
Jámová budova, jižní a východní fasáda + jihozápadní nároží

- Jižní fasáda je opět horizontálně členěna třemi dekorativními cihelnými pásy. Ve všech podlažích byla původně trojosá, nyní v 1. a 2. NP tvoří střední osu vrata a krajní zazděná okna, původně totožná jako na západní fasádě. Ve 3. NP zůstala okna včetně záklenků zachována, avšak z původních oken se nedochovala ani torza a parapety byly při jejich výměně odstraněny. Zazdívku oken tvoří luxfery v nažloutlém odstínu. Ve štítu je kruhové okno s provizorní výplní lemované cihelným pásem. Pod ním zůstal zachován otisk po desce, kde býval německý název jámové budovy. Na fasádě jsou přiznané svislé výztuhy z válcovaných profilů, propojených s vnitřní ocelovou konstrukcí těžní věže. Spodní část fasády zčásti zakrývá ocelová konstrukce rampy krytá u vstupu do 2.NP sedlovou střechou. V úrovni 1. NP po ocelovou rampu byla původní dvouvrstvá vápenná omítka nahrazena hrubě nahozenou cementovou jednovrstvou. Při jihovýchodním nároží jsou odpadlé větší plochy omítek, poškozené jsou i okolo oken.

- Východní fasáda vyšší části byla řešena totožně jako západní fasáda. Přízemní část dnes z velké části zakrývá přístavba s oběhem vozů. Do 2. NP byla zaústěna krytá lávka spojující objekt s lampovnou. Zajímavostí jsou porcelánové chráničky prostupující silou zdiva. Omítky jsou poškozené, především okolo oken.

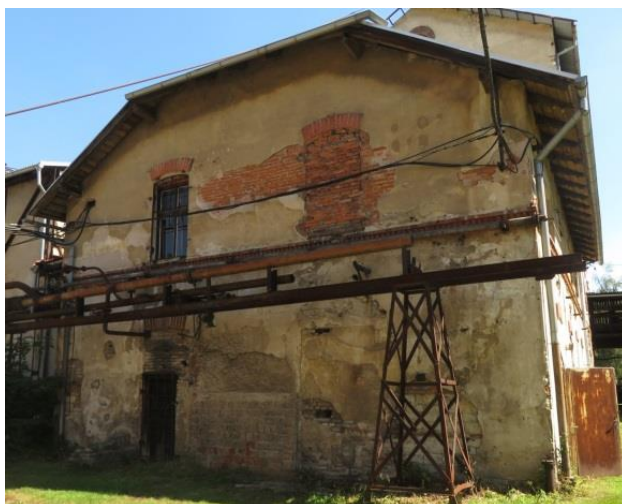
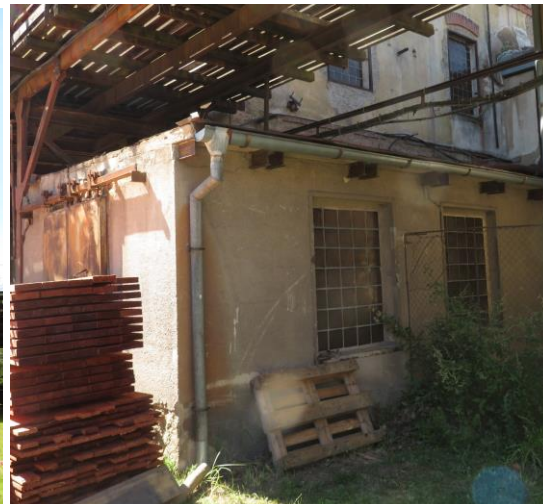
Jámová budova, severní fasáda + přístavba oběhu vozů

- Severní fasáda vyšší části je členěna pouze dvěma dekorativními horizontálními cihelnými pásy, ve štítu je totožné okno jako na jižní fasádě. Omítky jsou zde z celé budovy nejlépe zachované.

Severní fasáda nižší části je dvouosá, její původní řešení je druhotnými úpravami silně změněné. V 1. NP byly v první ose zprava zazděny dveře, v 2. ose jsou dveře zcela jiných rozměrů, než původní výplň – oba otvory byly zřejmě opakovaně přezdívány. Mezi nimi je přízdívka z dutých cihel opatřená cementovým postříkem - její smysl není dnes jasný. Okno v první ose zprava v 2. NP je zazděné a v druhé ose je osazeno, za v torzu zachovaném litinovém oknu, dřevěné. Omítky jsou silně poškozené, v 2. NP ve velkých plochách chybí a objevuje se zde cihelné zdivo.

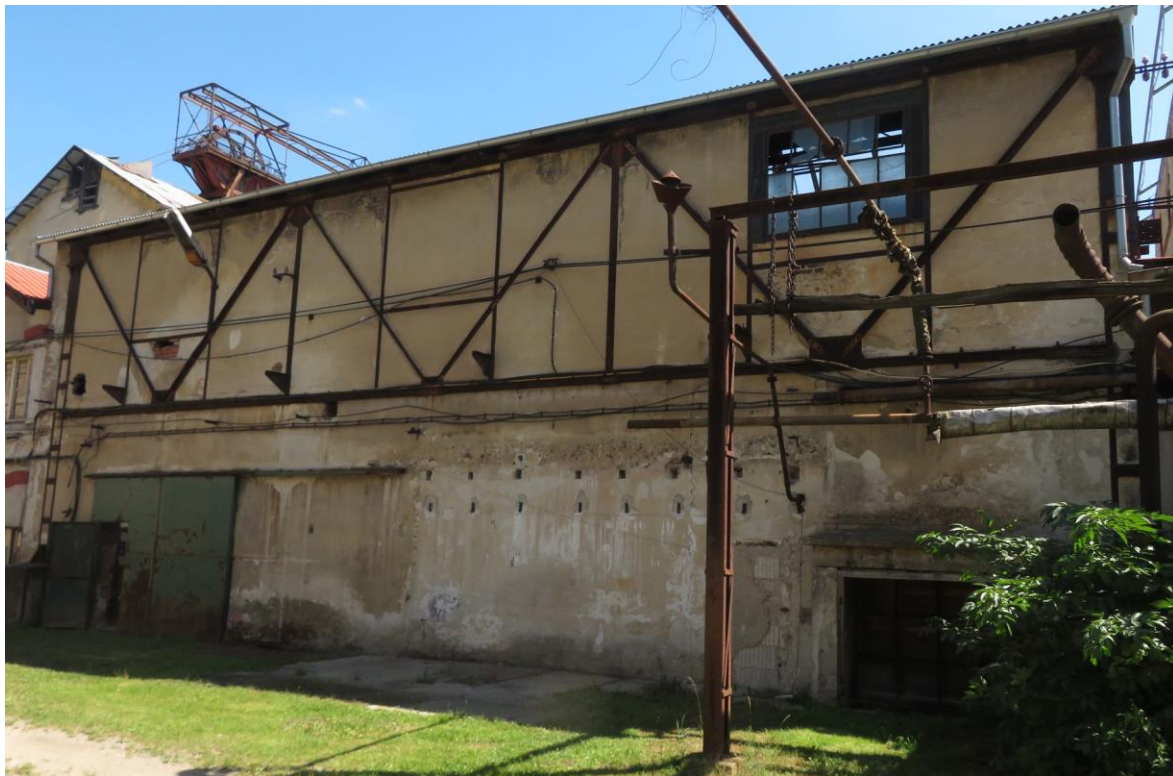
Kompresorovna, severní fasáda

Pohledově se uplatňující severní fasáda je členěna pojízdnými vraty, vysoko umístěným ocelovým oknem členěným do drobných tabulek a nasávacím otvorem v přízemních partiích na pravé straně. Omítky na ploše pod hrázděnou konstrukcí jsou značně poškozené vlhkostí a stopami po přístavbách. Vedle nasávacího otvoru je nevhodná zazdívka z tvárnic. Ve vyšších partiích jsou průrazy a pod střechou a na JV nároží jsou stopy po zatékání.

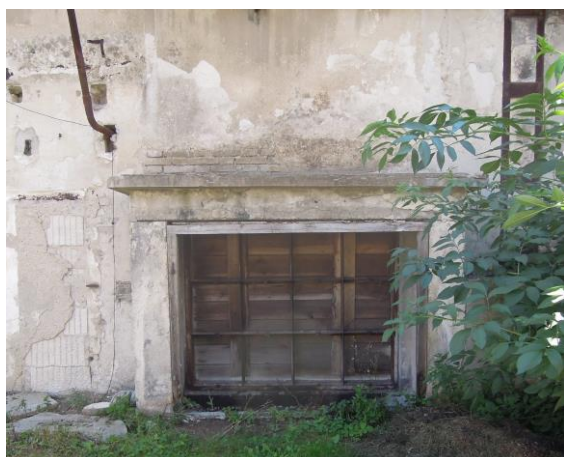
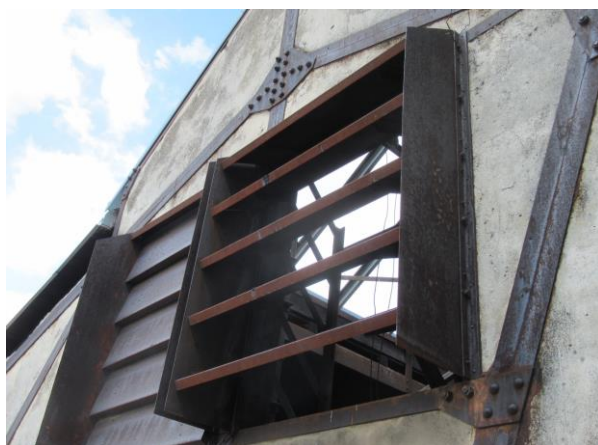
Kompresorovna, severní fasáda s detailem nasávacího otvoru a štít s žaluziovým oknem

Ze západní fasády se pohledově uplatňuje v omezené míře hrázděný štít s ocelovým oknem se žaluziemi. Omítky jsou lépe zachované než na severní fasádě.

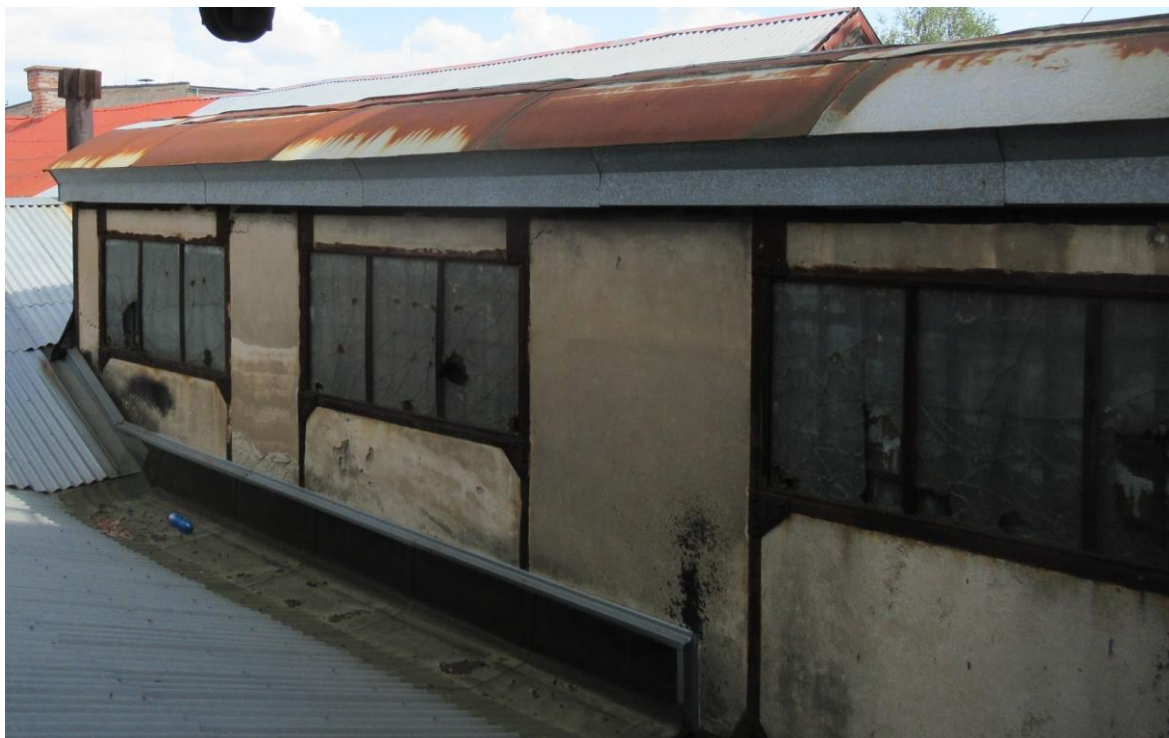
Spojovací lávka mezi jámovou budovou a lampovnou (asi 1947) je tvořena ocelovou příhradovou montovanou konstrukcí vyplněnou cihelným zdivem (popílkové cihly) na vápenocementovou maltu. Krov je dřevěný s obloukovými ramenáty, provizorní krytina je plechová, pod druhotným oplechováním je snad zachována dřevěná římsa. Lávka je nesena ocelovými nosníky, její délka je sedm metrů. Ocelová okna, původně zasklená drátosklem, jsou zevnitř zamřížovaná a zazděná. Omítky jsou hladké nastavované s šedým nátěrem, místně poškozené a zašpiněné.

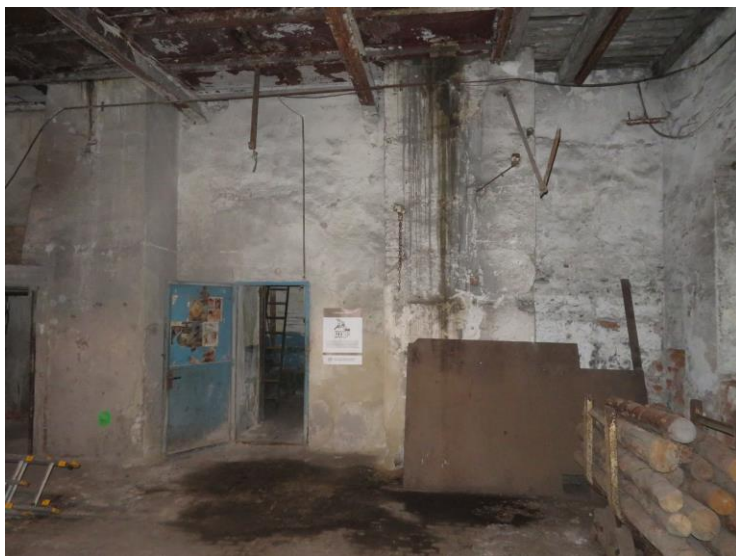
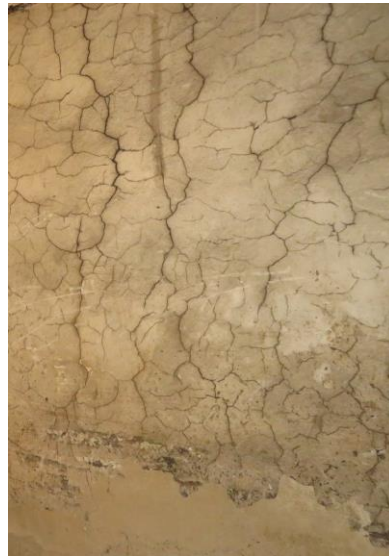
Vnitřní omítky v jámové budově jsou vápenné s bílým vápenným nátěrem. Na mnoha místech jsou opadané až na zdivo či poškozené nebo opravované nevhodnými materiály (omítky s vysokým podílem cementu). V místech některých mladších zazdívek nebyly omítky provedeny. Povrch stěn je nerovný, silně zašpiněný především uhelným prachem.

Jámová budova, 1. NP + detail prasklin s uhelným prachem

Bude provedeno ruční dočištění pomocí jemných kartáčků, štětečků a špachtlí. Uhlý prach v drobných prasklinkách bude ponechán. Kolomaz bude pouze seškrábnuta špachtlí, stopy nebudou dočišťovány.

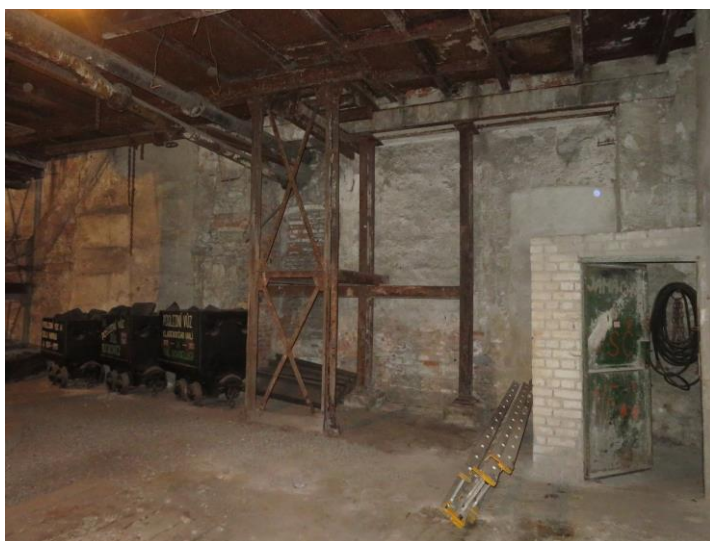
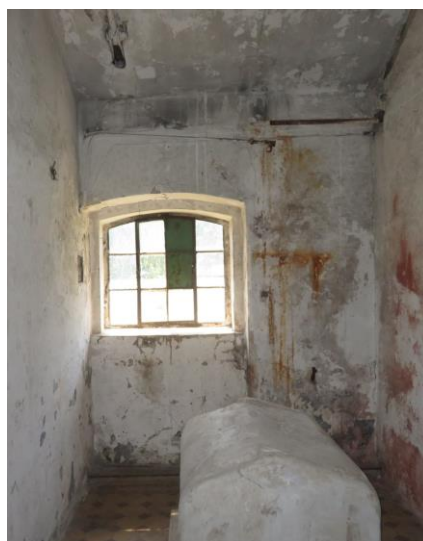
Jámová budova, 1. NP + 2. NP (nižší část)

Zejména v blízkosti těžní věže jsou omítky umazány od kolomaze. V 2. NP nižší jámové budovy se zachovaly zbytky výmalby s válečkem.

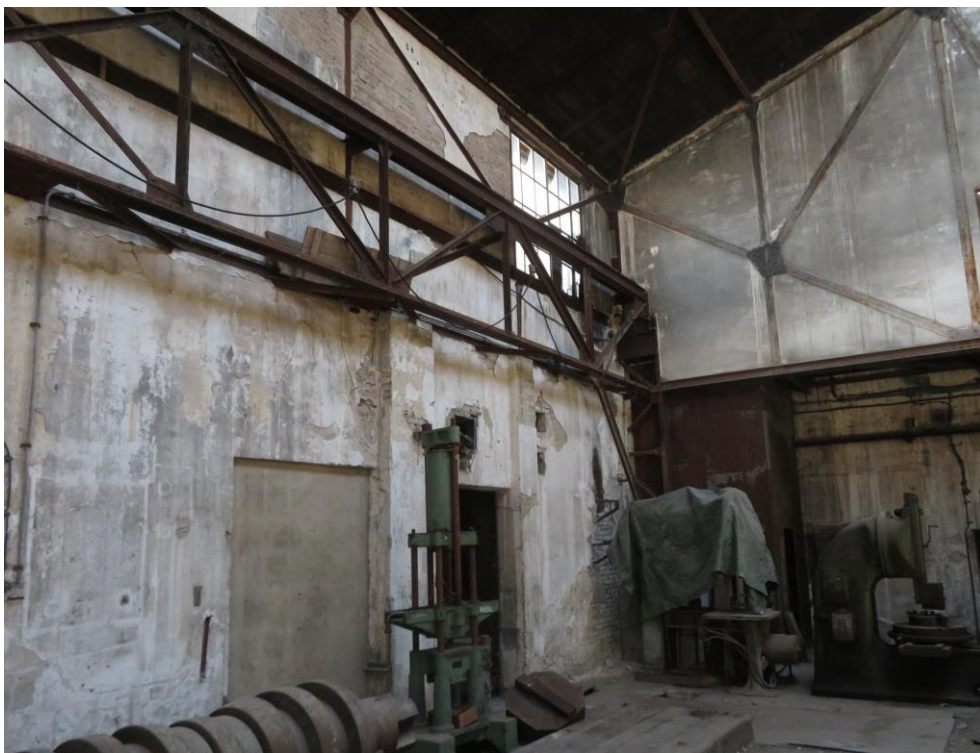
Kompresorovna, jižní a západní stěna

Vnitřní omítky v kompresorovně jsou nastavované s několika vrstvami dožitých nátěrů (okr, šedá, bílá). Na mnoha místech jsou omítky opadané až na zdivo, místně jsou i vypadané cihly a viditelné biotické napadení – především východní část jižní stěny a přízemní partie, či poškozené nebo opravované nevhodnými materiály (omítky s vysokým podílem cementu). Na stěnách jsou pozůstatky po různých technologiích apod. V místech některých mladších zazdívek nebyly omítky provedeny. Povrch stěn je značně zašpiněný.

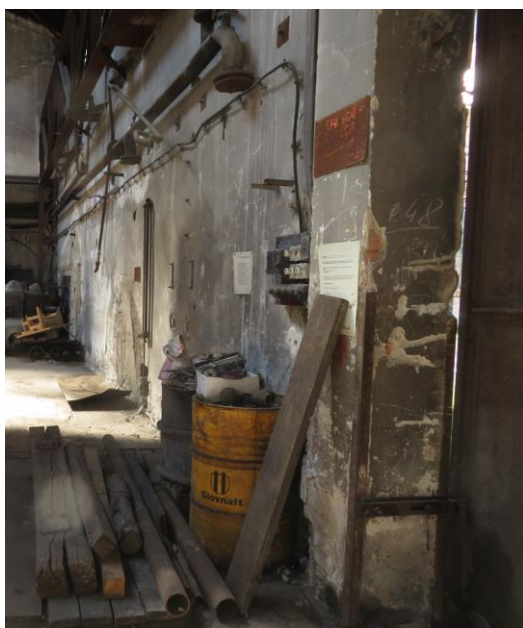
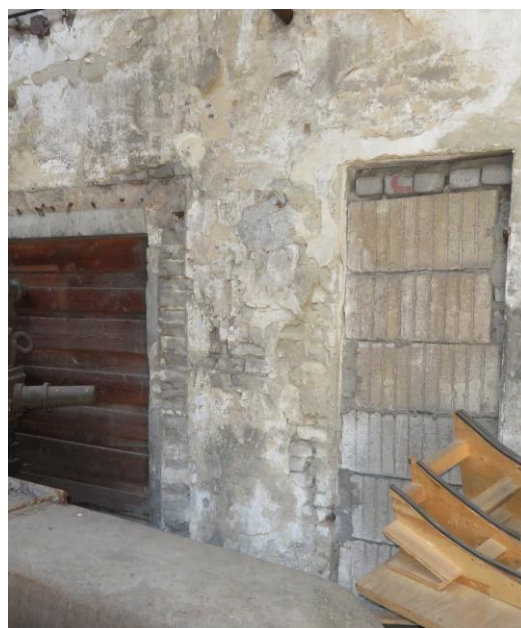
Kompresorovna, severní stěna – pohled k západu + detail nasávacího otvoru a nevhodná zazdívká

Chybějící části omítkových ploch budou doplněny hladkou nastavovanou omítkou ve stejném složení jako původní. Neomítnuté mladší zazdívky nebudou až na výjimky (tvárnice s zazděným otvorem v severní stěně) omítány, v případě potřeby bude jen opraveno spárování.

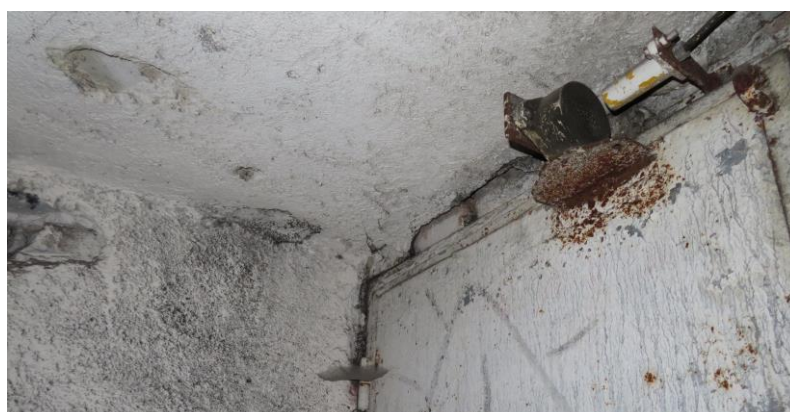
Spojovací lávka, detail omítek

Vnitřní omítky v chodbě jsou nastavované hladké dvouvrstvé, s několika vrstvami bílých nátěrů. Jsou značně zašpiněné a místy poškozené.
