## Restaurátorská zpráva

**Důl Mayrau**

**Těžní věž v budově jámy Mayrau**

*Předmět restaurování :* Železné konstrukce a nosníky uvnitř těžební budovy dolu

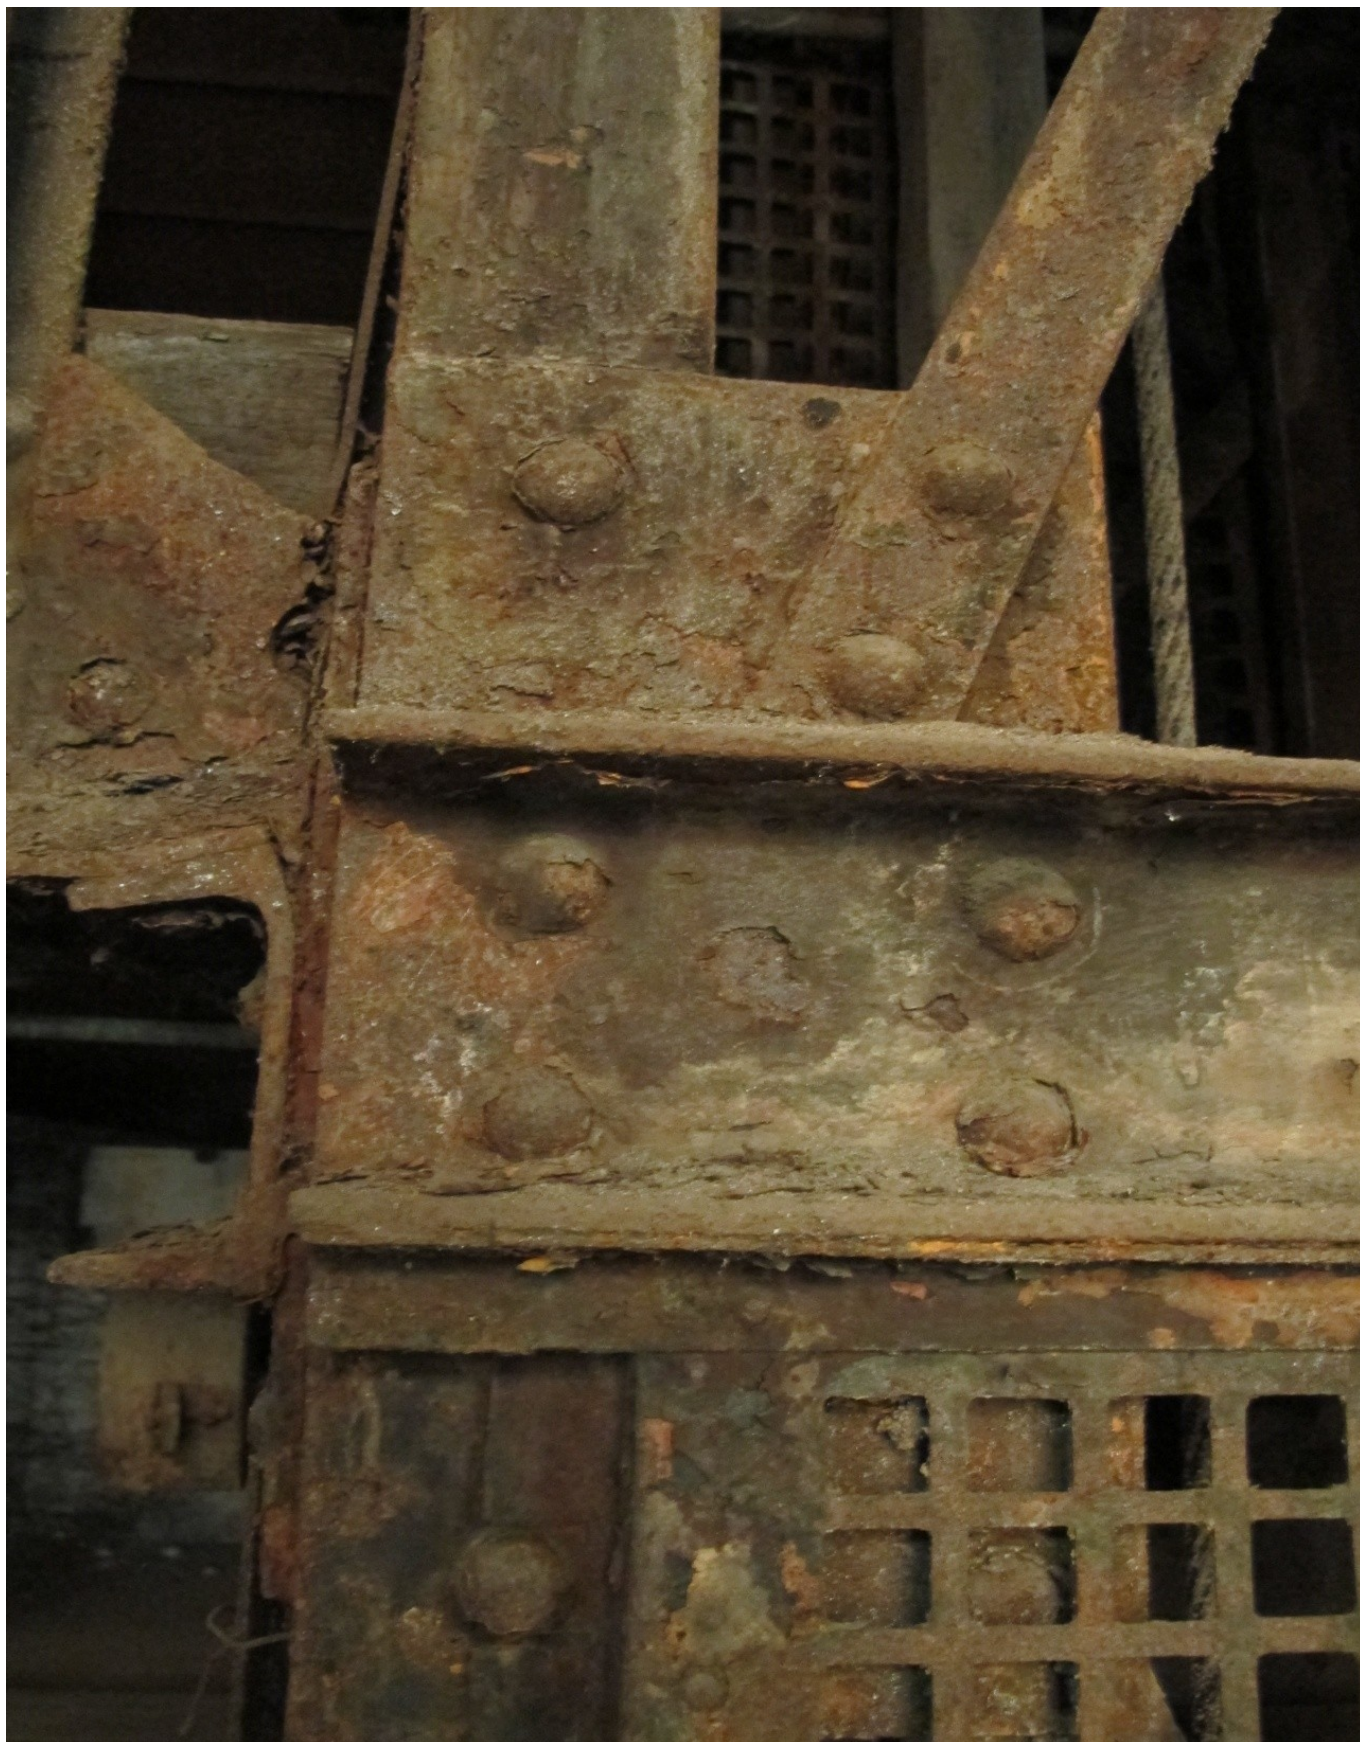
Stav před zahájením konzervačních prací.
