DIAGNOSTICKÝ PRŮZKUM
KONSTRUKCE VOZOVKY
SILNICE II/328
MĚSTEC KRÁLOVÉ
KM 18,320 - 18,590

Zpráva č. DV-24-002-7 z 02/2024

Krajská správa a údržba silnic
Středočeského kraje, p.o.
Zborovská 11
150 21 Praha 5

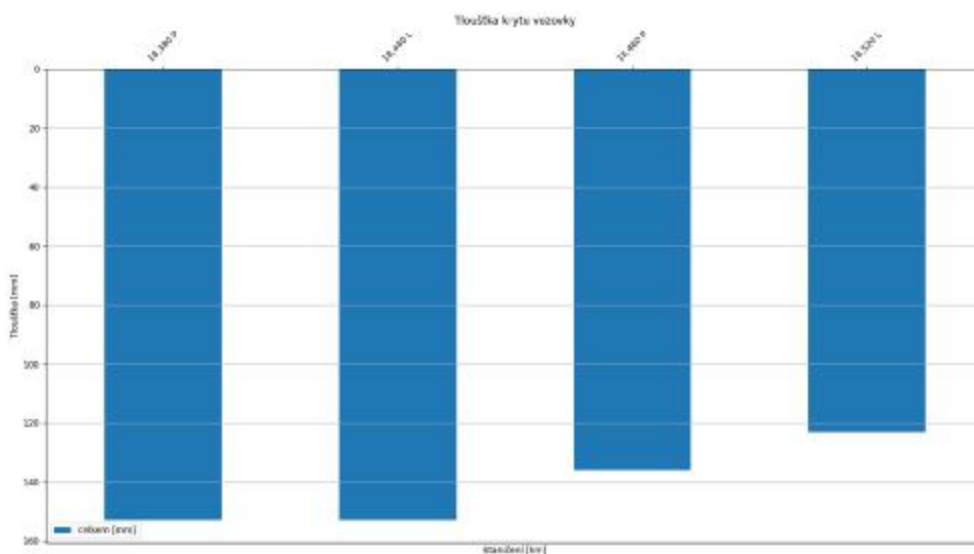
Graf 1

Tloušťky jednotlivých vrstev a celková tloušťka asfaltového souvrství jsou uvedeny v následující tabulce a znázorněny v grafu.

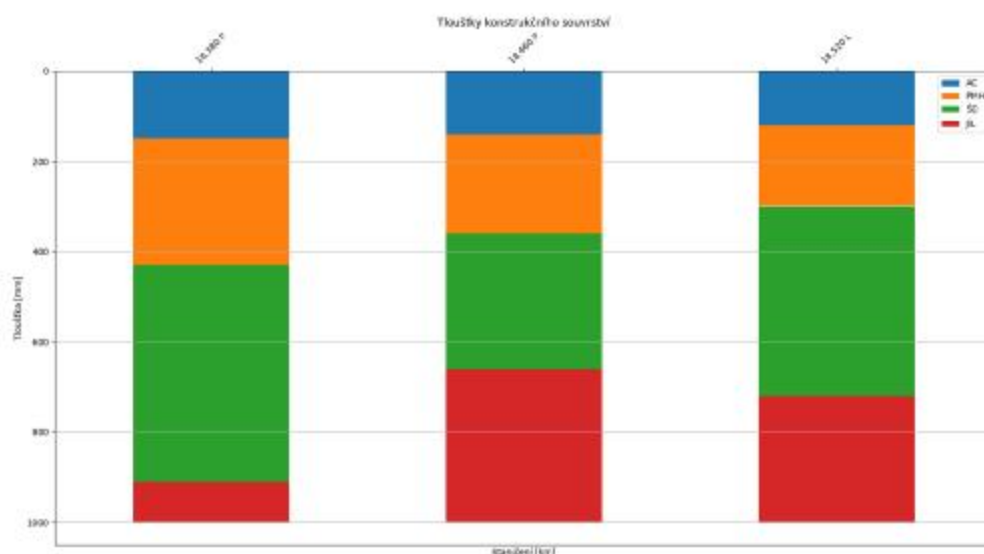
Graf 2

Tloušťky jednotlivých konstrukčních vrstev jsou uvedeny v následujících tabulkách a znázorněny v grafu:

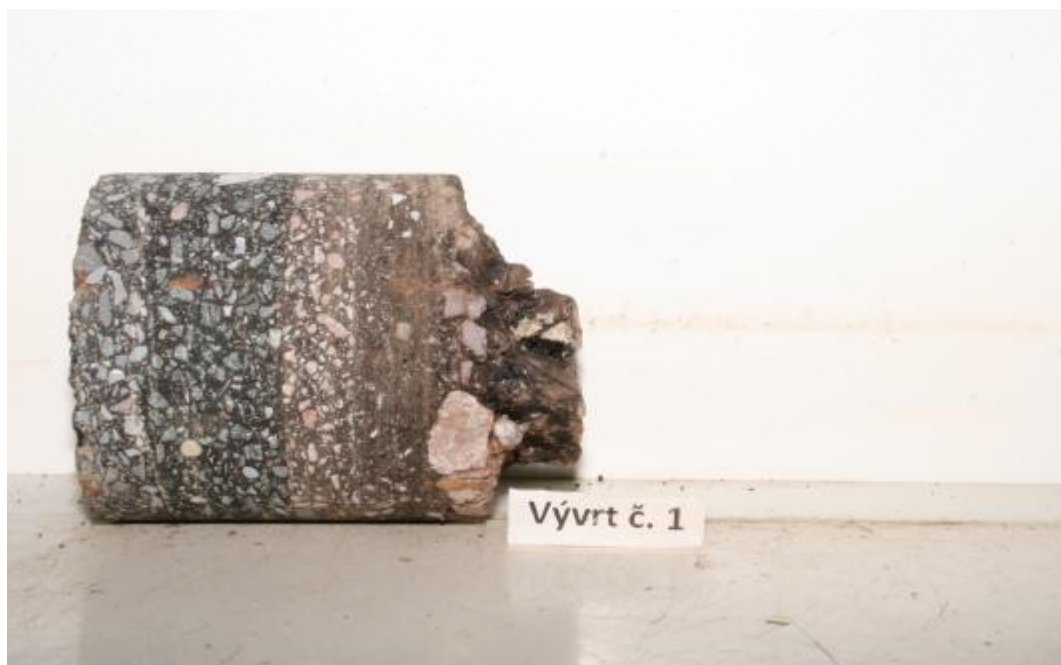
VÝVRT Č. 1 - staničení km 18,380 P

spojení vrstev		tloušťka vrstvy
15,1 kN	AC 8	36 mm
5,9 kN	AC 8	50 mm
8,5 kN	AC 8	27 mm
	AC 8	40 mm
	PM	43 mm

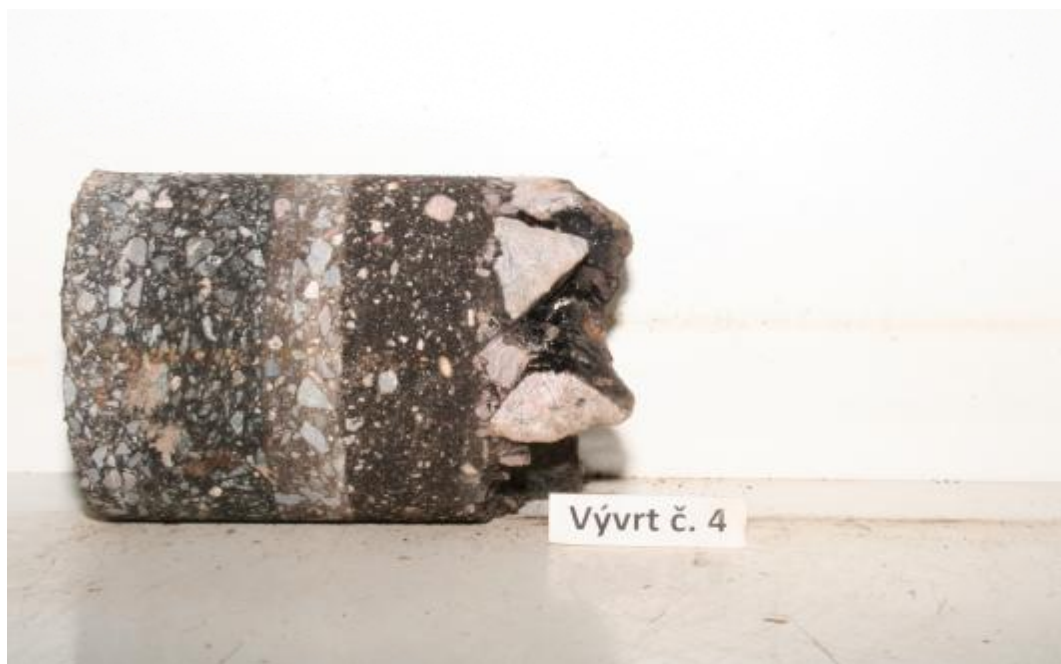
VÝVRT Č. 4 - staničení km 18,440 L

14,1 kN	AC 8	28 mm
10,4 kN	AC 8	45 mm
6,0 kN	AC 8	30 mm
	AC 8	50 mm
	PM	47 mm

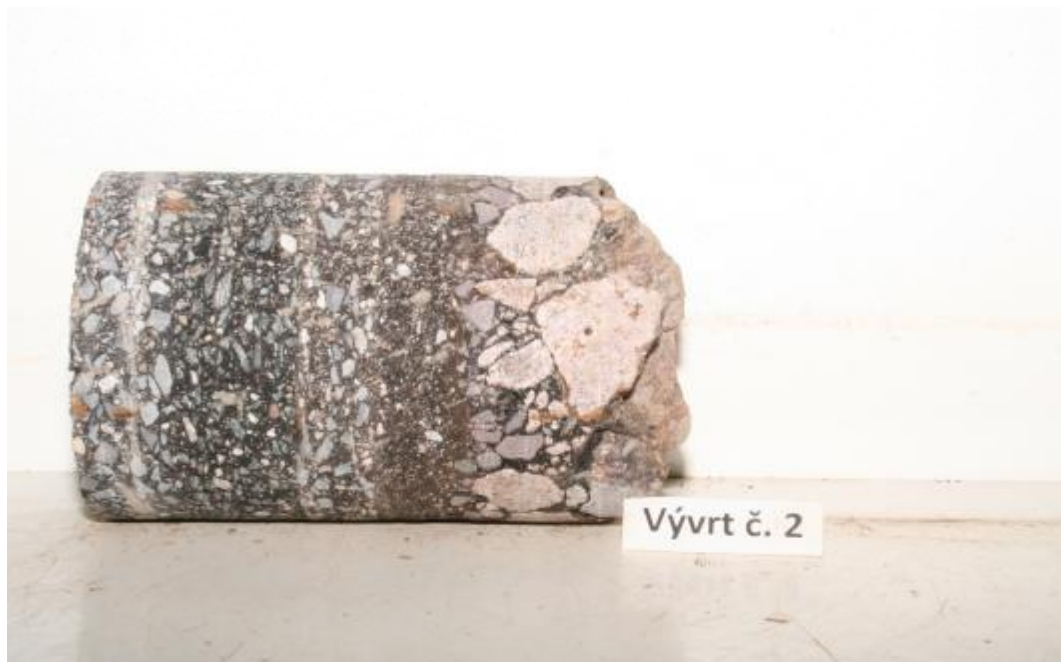
VÝVRT Č. 2 - staničení km 18,460 P

13,4 kN	AC 8	34 mm
6,3 kN	AC 8	42 mm
4,6 kN	AC 8	30 mm
	AC 8	30 mm
	PM	94 mm

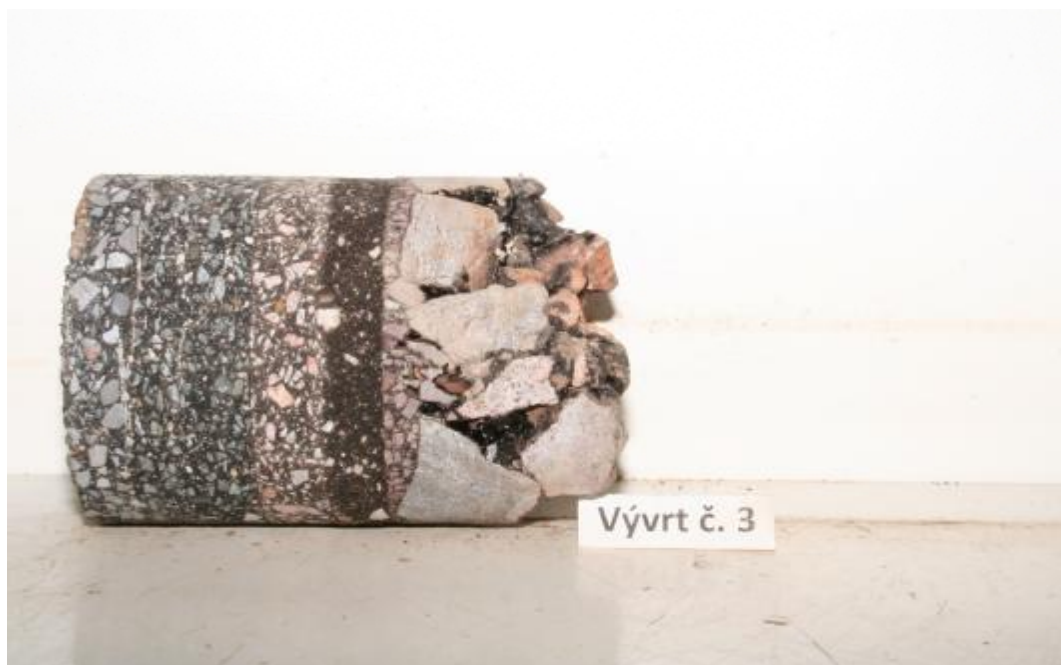
Vývrt č. 3

16,9 kN	AC 8	27 mm
7,7 kN	AC 8	43 mm
12,8 kN	AC 8	30 mm
	AC 8	23 mm
	PM	77 mm

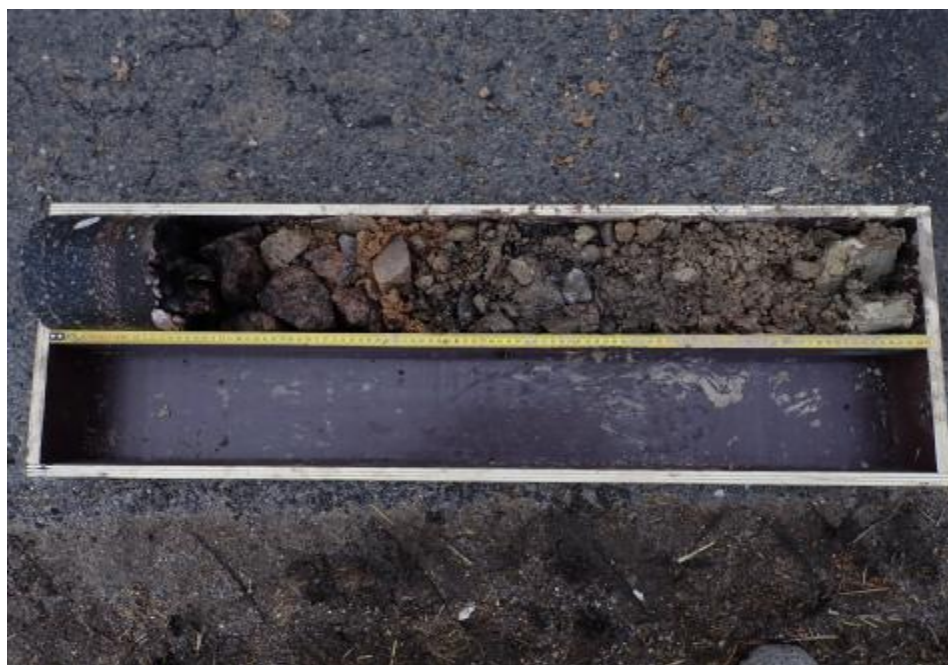
SONDA č. 1 - staničení km 18.380 P

tloušťka vrstvy	
AC	150 mm
PMH	280 mm
G4 GM Štěrka hlinitý	480 mm
F6 CI Jíl se střední plasticitou	90 mm

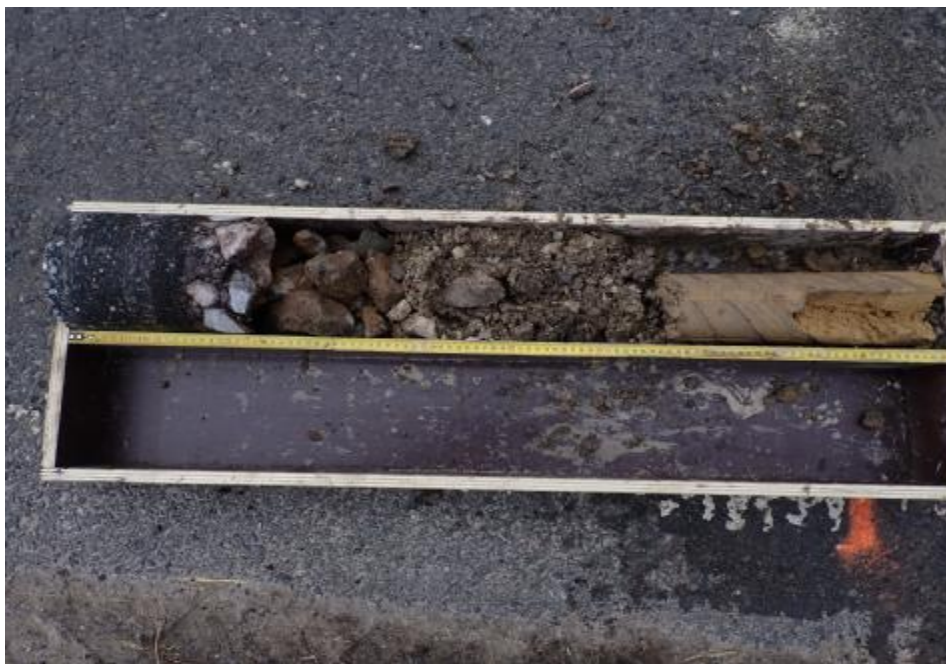
SONDA č. 2 - staničení km 18,460 P

tloušťka vrstvy	
AC	140 mm
PMH	220 mm
S4 SM Písek hlinitý	300 mm
F6 CI Jíl se střední plasticitou	340 mm

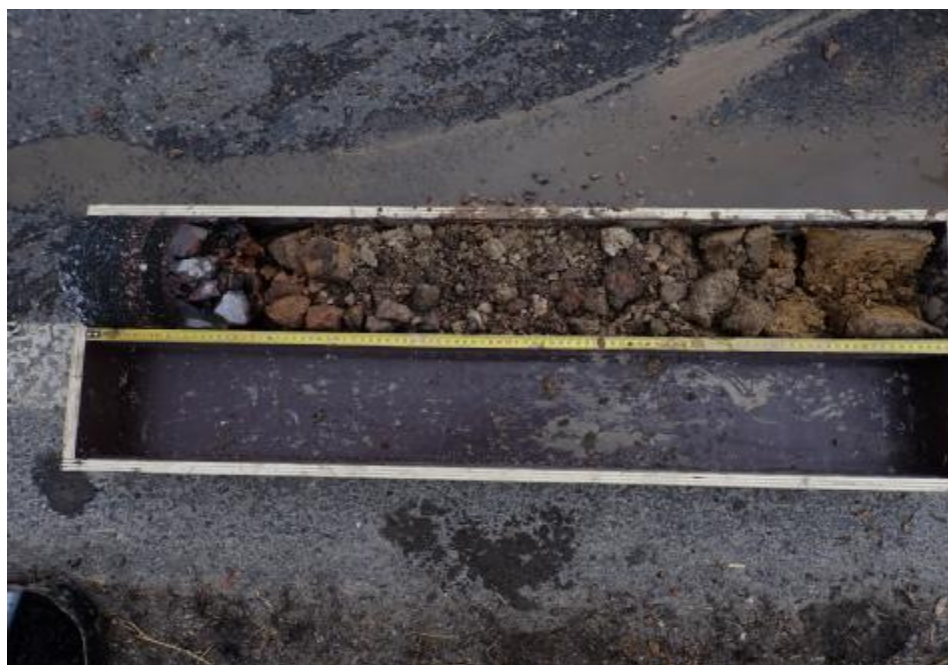
SONDA č. 3 - staničení km 18,520 L

tloušťka vrstvy	
AC	120 mm
PMH	180 mm
G4 GM Štěrka hlinitý	420 mm
F6 CI Jíl se střední plasticitou	280 mm

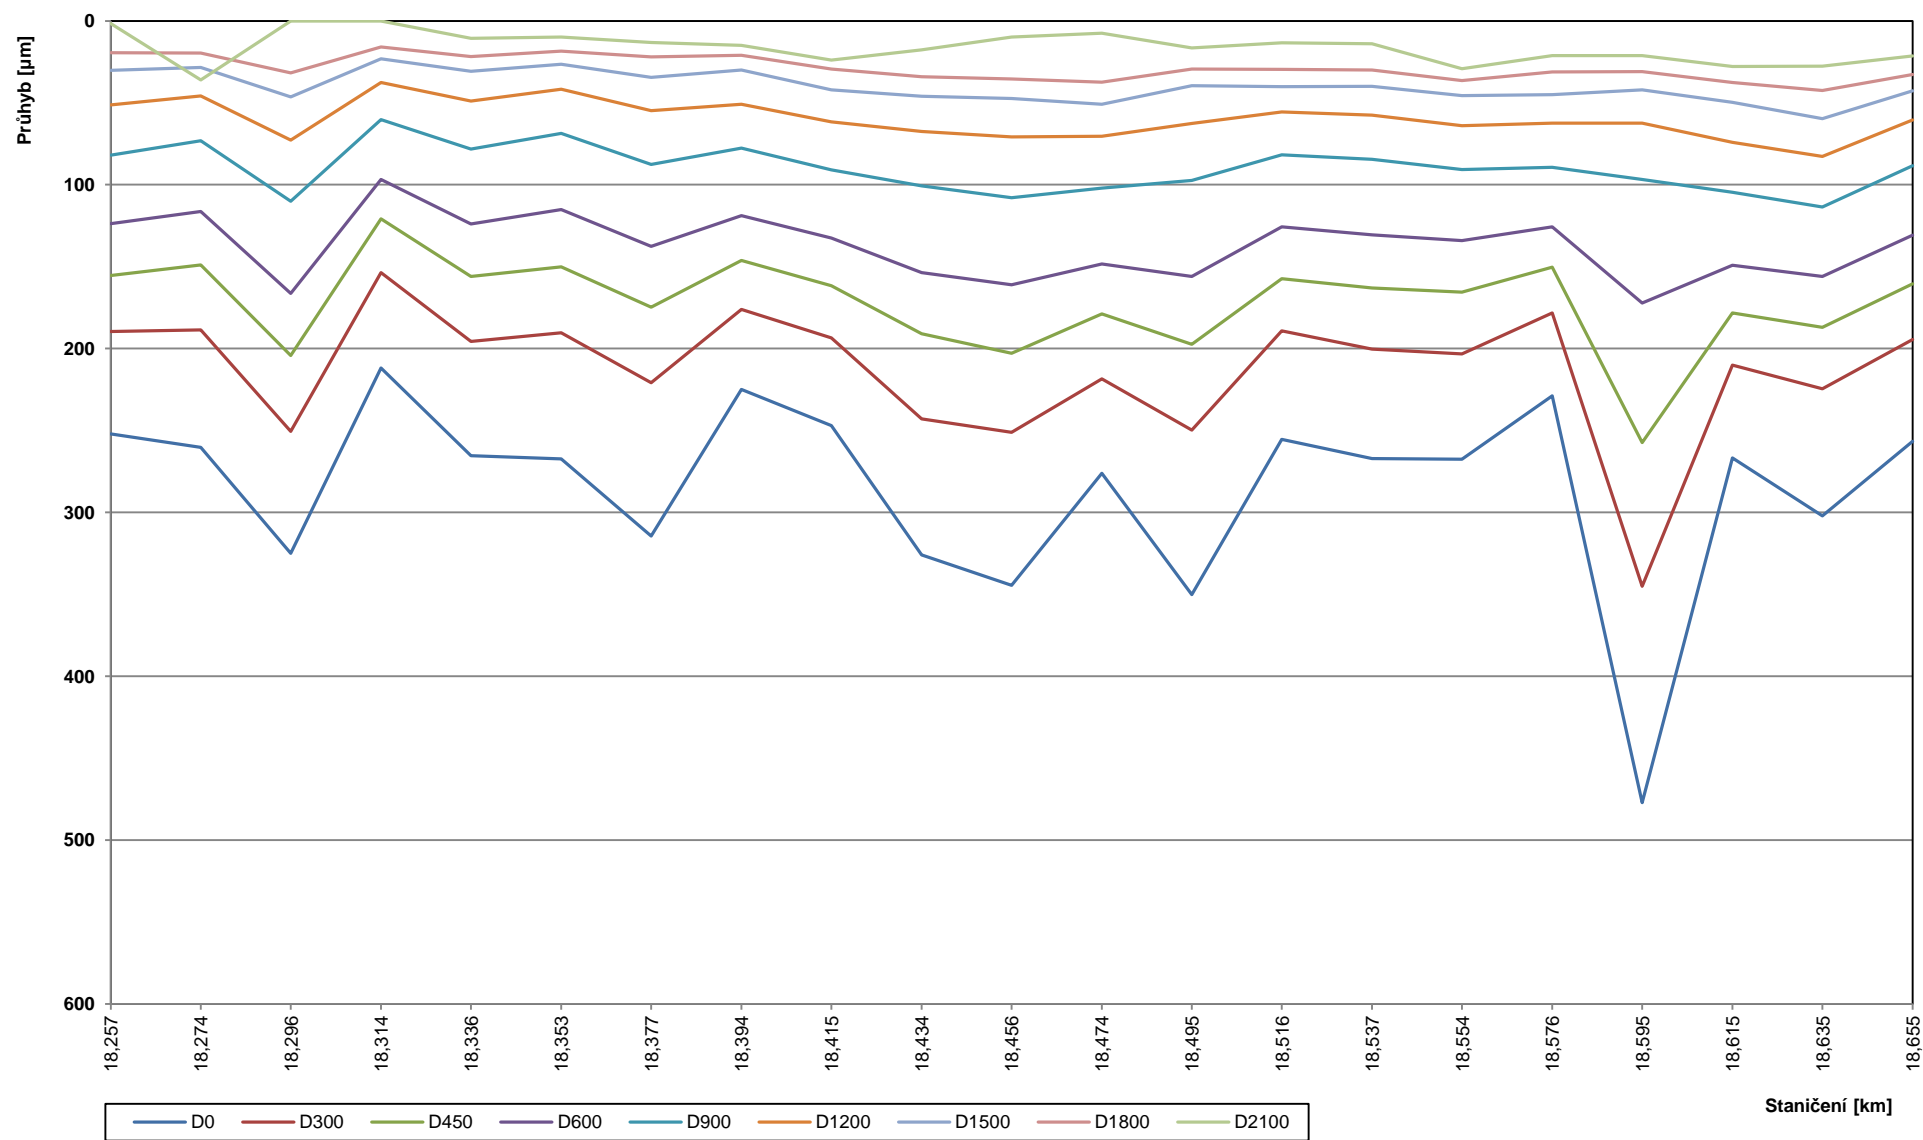
Naměřené průhyby

Průměrný průhyb na prvním geofonu: 285 μm .

Minimální průhyb na prvním geofonu: 212 μm .

Maximální průhyb na prvním geofonu: 477 μm .

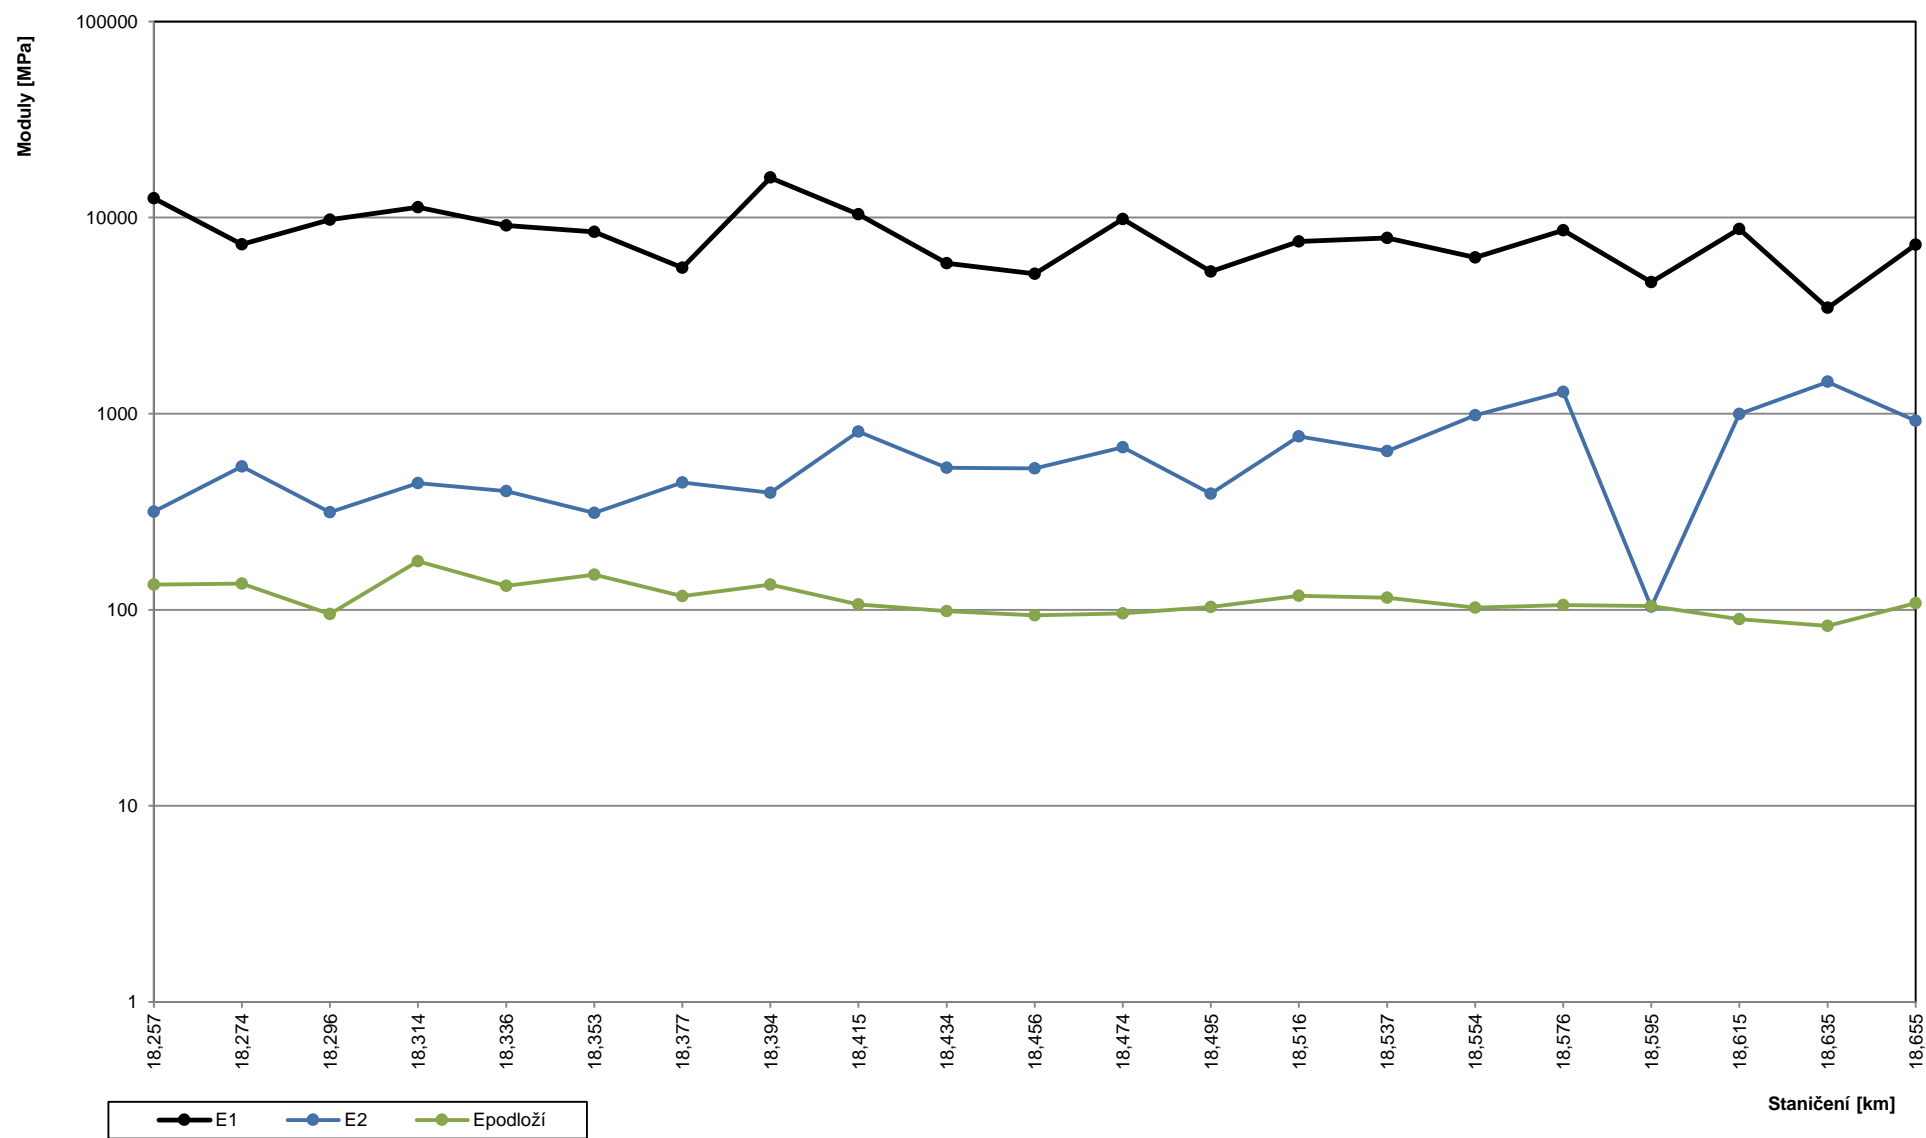
Moduly pružnosti vrstev

Únosnost a vypočtené moduly pružnosti jednotlivých vrstev ve většině případů nevyhovují třídě dopravního zatížení a konstrukce jako celek vykazuje průměrnou životnost 14 roků.
