zakázka č. 16/23  
znalecký posudek č.665/23

Akce : **čp. 506, Tylova 8, Kutná Hora**

**Stav stropních trámů nad 2.NP a krovu z hlediska poškození biologickými vlivy**

Datum : říjen- listopad 2023

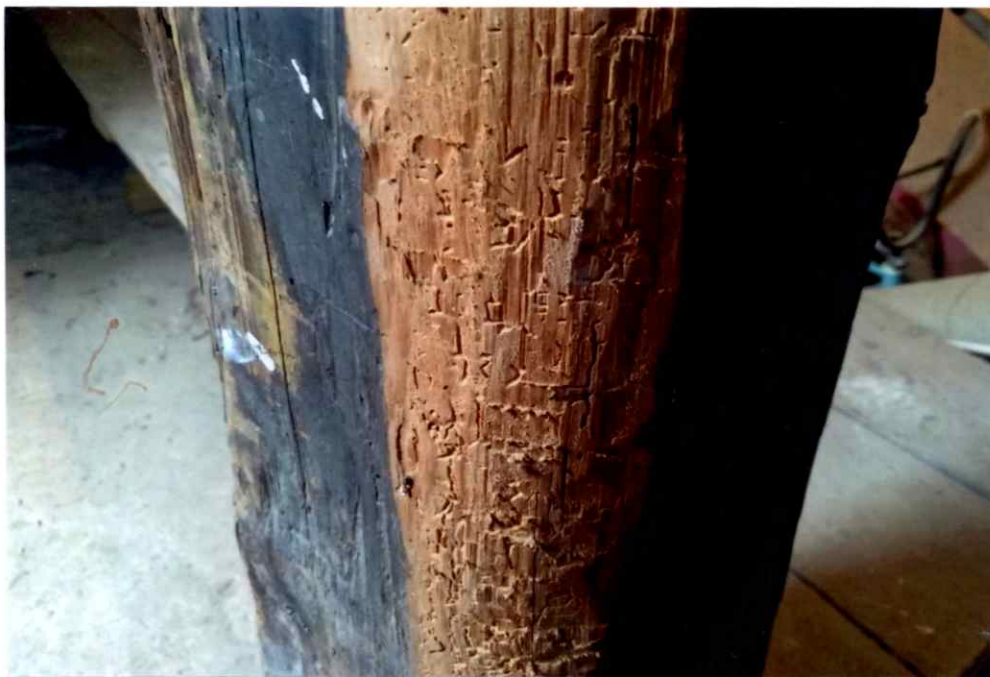
foto č.1- známky starého poškození stojky Červotočem proužovaným

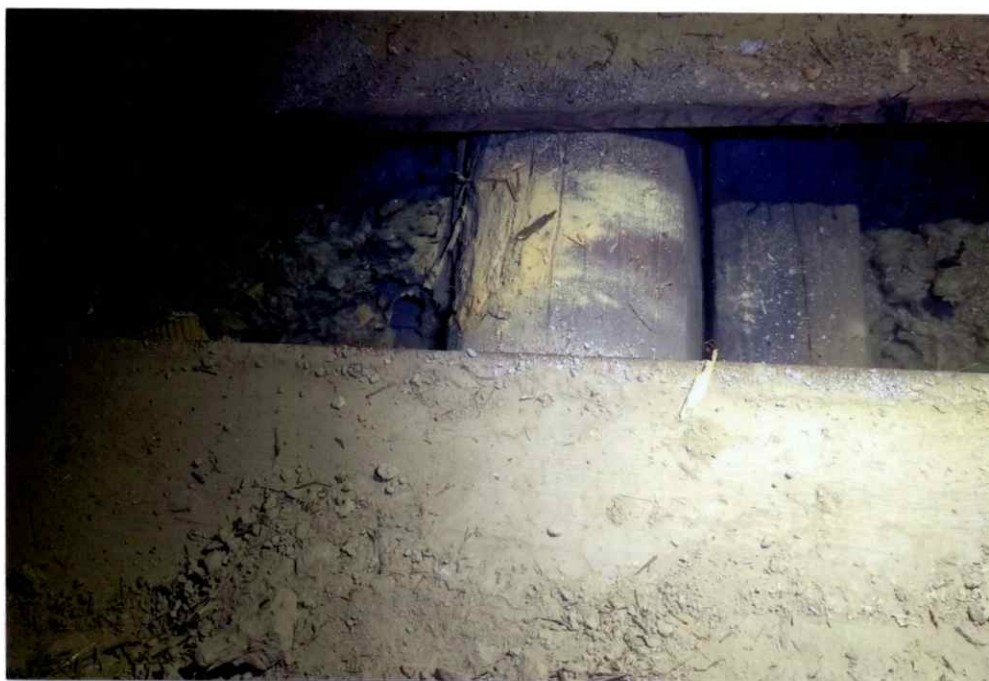
foto č. 2 - stropní trám poškozen Tesaříkem krovovým

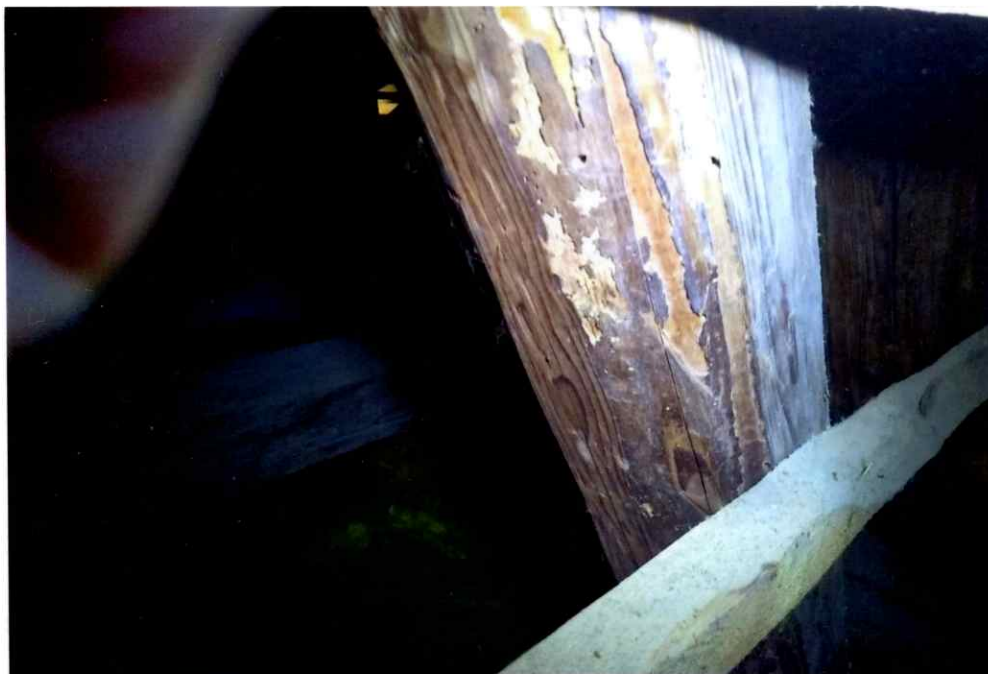
foto č. 3 - šikmá vzpěra, známky činnosti Tesaříka krovového

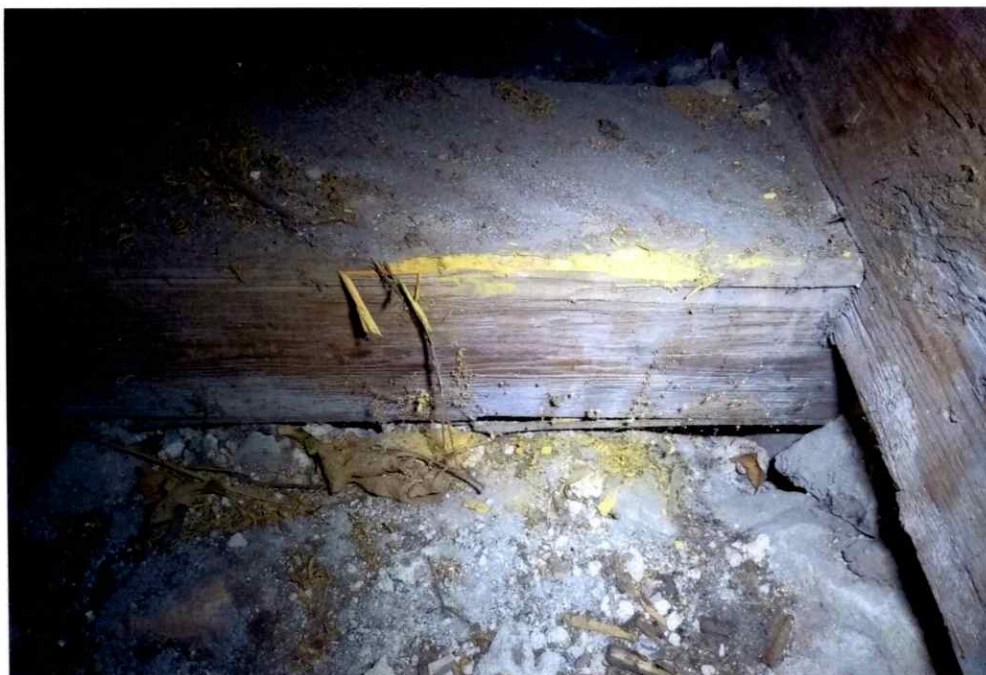
foto č. 4 - krátký vazný trám, patrna činnost Tesaříka krovového

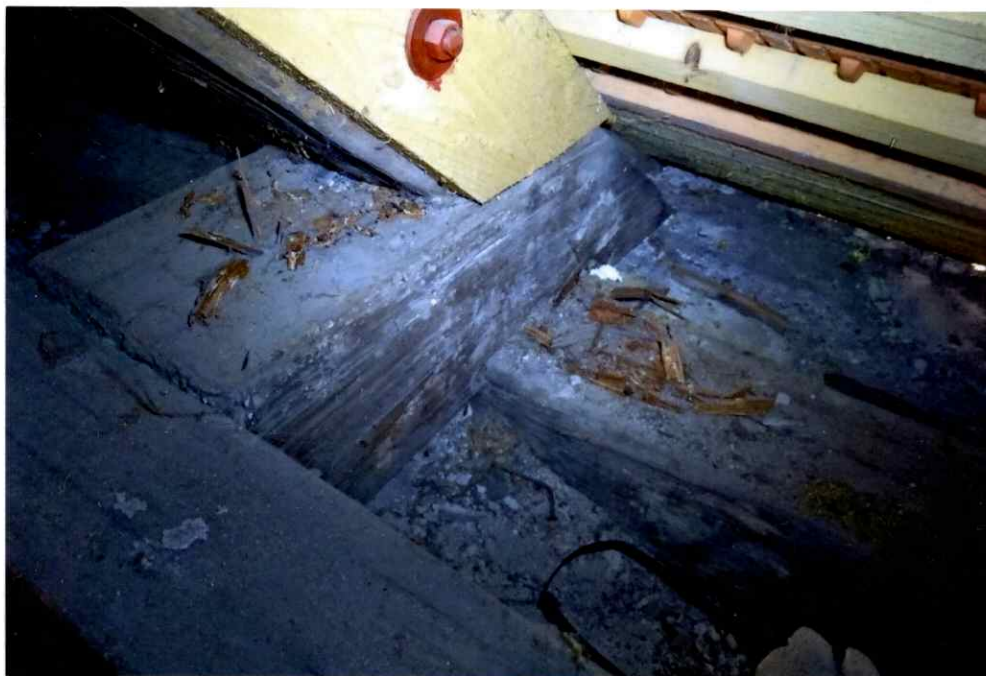
foto č. 5- zhlaví krokve, část pozednice a krátký vazný trám poškozeny silně hnědou hnilobou

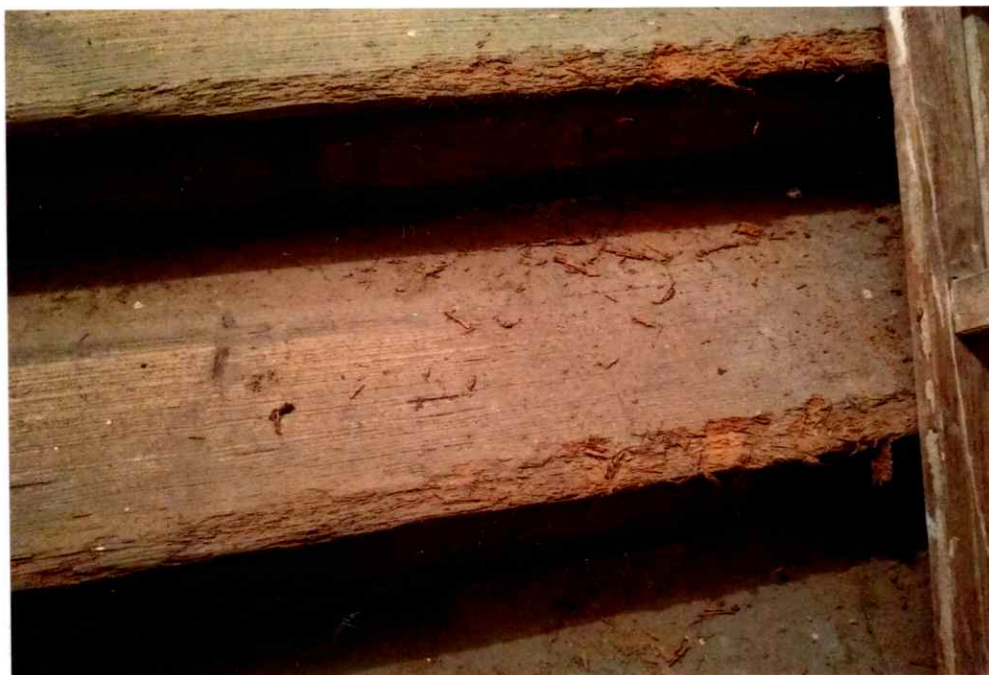
Byl posouzen i stav dřevěného schodiště do půdy, viz foto č.6. Schodiště je celoplošně zasaženo Červotočem proužkováným a poškození pravděpodobně trvá i nadále. Červotoč proužkováný má životní cyklus v obvyklých podmínkách 3-4 roky. Po ukončení cyklu se vyvrtnají dospělí brouci ven kulatnými výletovými otvory. To se děje v jarních měsících. Oploďněné samičky pak nakladou do puklin dřeva vyjíčka z nichž se vylíhnou larvičky a ty opět poškozují svým žírem dřevo, přičemž Červotoč snáší různé podmínky, teplo, chlad, sucho i vlhko, ale ve vlhkém prostředí je jeho aktivita vždy vyšší. Schodiště by bylo možné lehce sbrousit, vysát průmyslovým luxem a pak napustit nejlépe dvousložkovým lakem, který by se před úplným vytvrzením zmatnil ošetřením příslušného rozpouštědla tak, aby povrch dřeva schodů zůstal matný, nikoliv lesklý. Pokud by nebyl požadavek lesku. Sbroušením dojde k mírné změně tvaru fošen. Není-li toto přípustné, bude nutné schodiště provést nově. Ke stavu schodiště nechť se vyjádří i statik.

foto č. 6 - stav schodiště do půdy

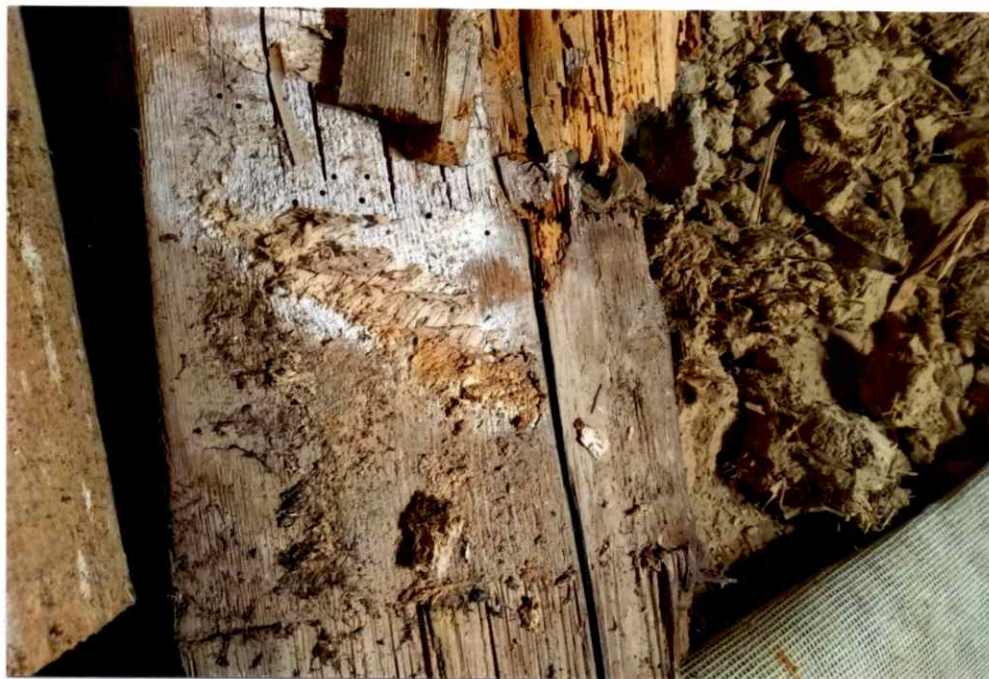
V odebraných vzorcích, které byly vyhodnoceny pod binokulární lupou, byl zjištěn požerek dřevokazného hmyzu, druh Hylotrupes bajulus Deg, t.j. Tesařík krovový a Červotoč proužkováný, u zhlaví tří stropních trámů i hnědá hniloba kterou způsobila dřevokazná houba celulosovorního typu Outkovka řadová, Antrodia serialis (Fr)Donk, viz foto č. 7.

foto č. 7 - silné poškození stropního trámu Outkovkou řadovou a Červotočem proužkováním

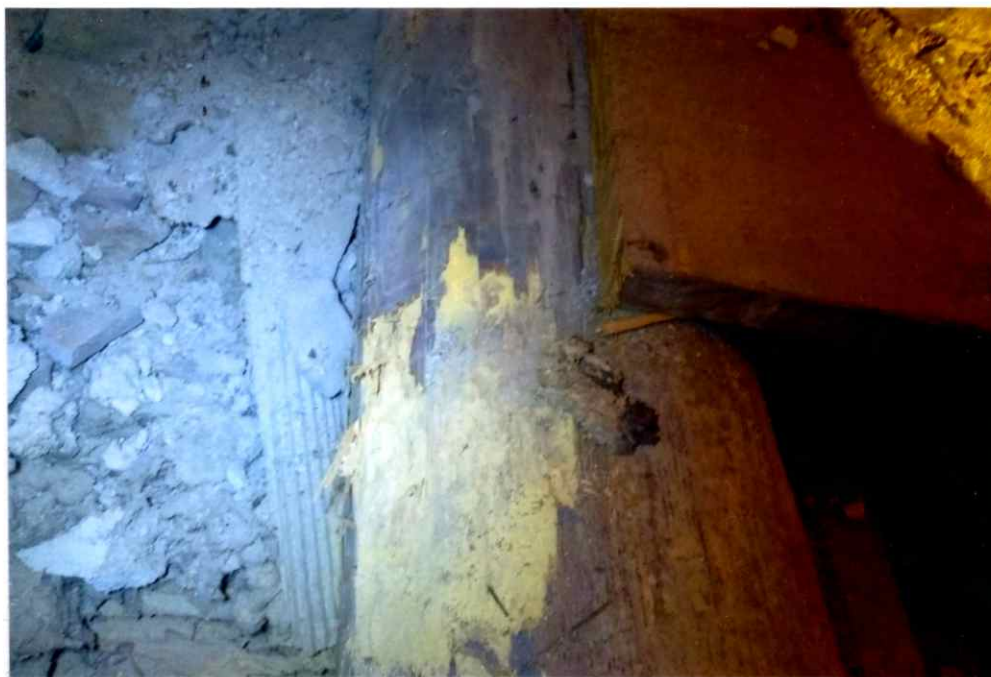
foto č. 8 - silné, aktivní poškození stropního trámu Tesaříkem krovovým

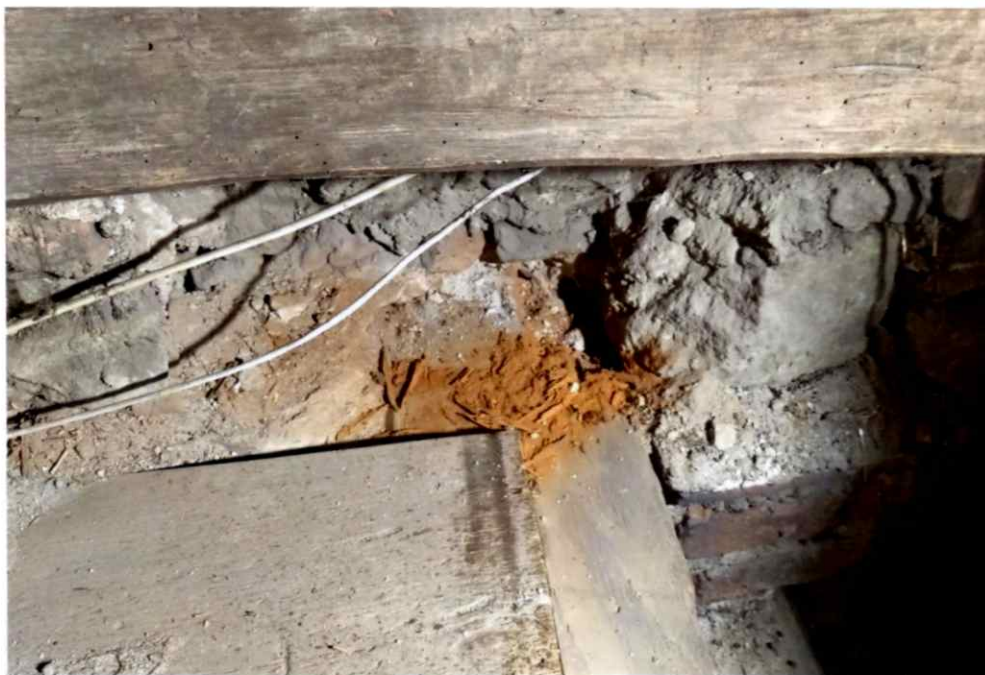
foto č. 9- silné poškození hnědou hnilobou ve zhlaví stropního trámu
