Inventarizace hodnotných součástí památky

Kutná Hora

dům čp. 507 v Tylově ulici

Inventarizace památkově hodnotných prvků a součástí stavby

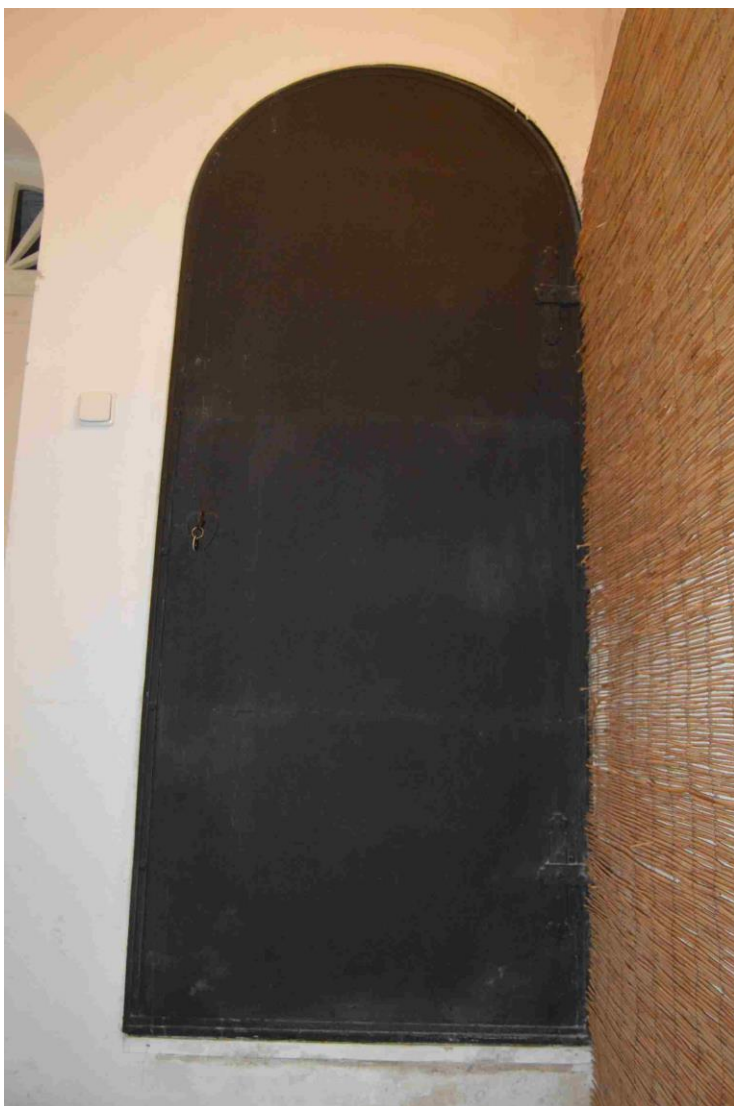
A 01

v poměrně dobrém stavu a v autentické podobě

celkový pohled na dveře ze scodiště

důsledná ochrana, citlivý konzervační přístup

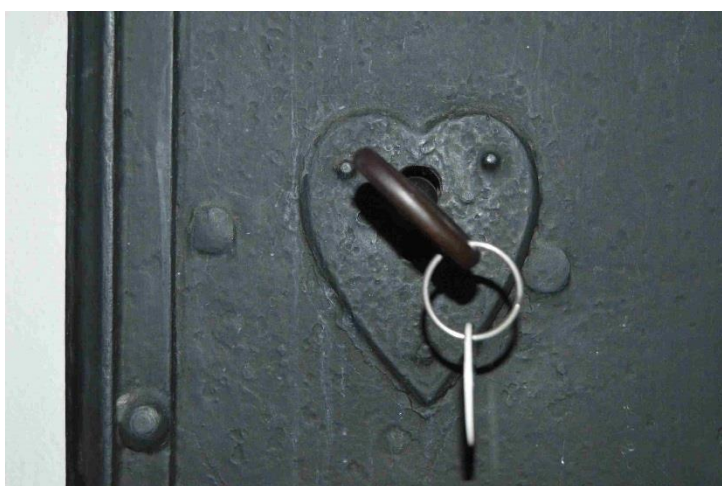
detail šítku záku

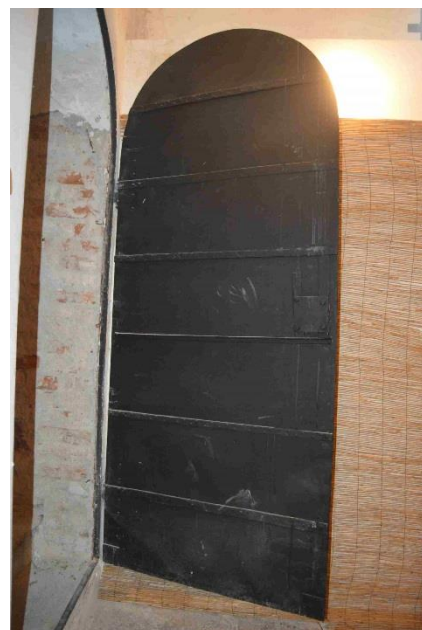
pohled na vnitřní stranu otevřených dveří

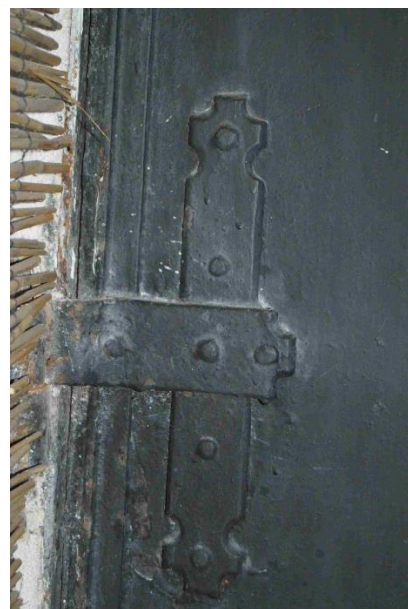
detail závěsu

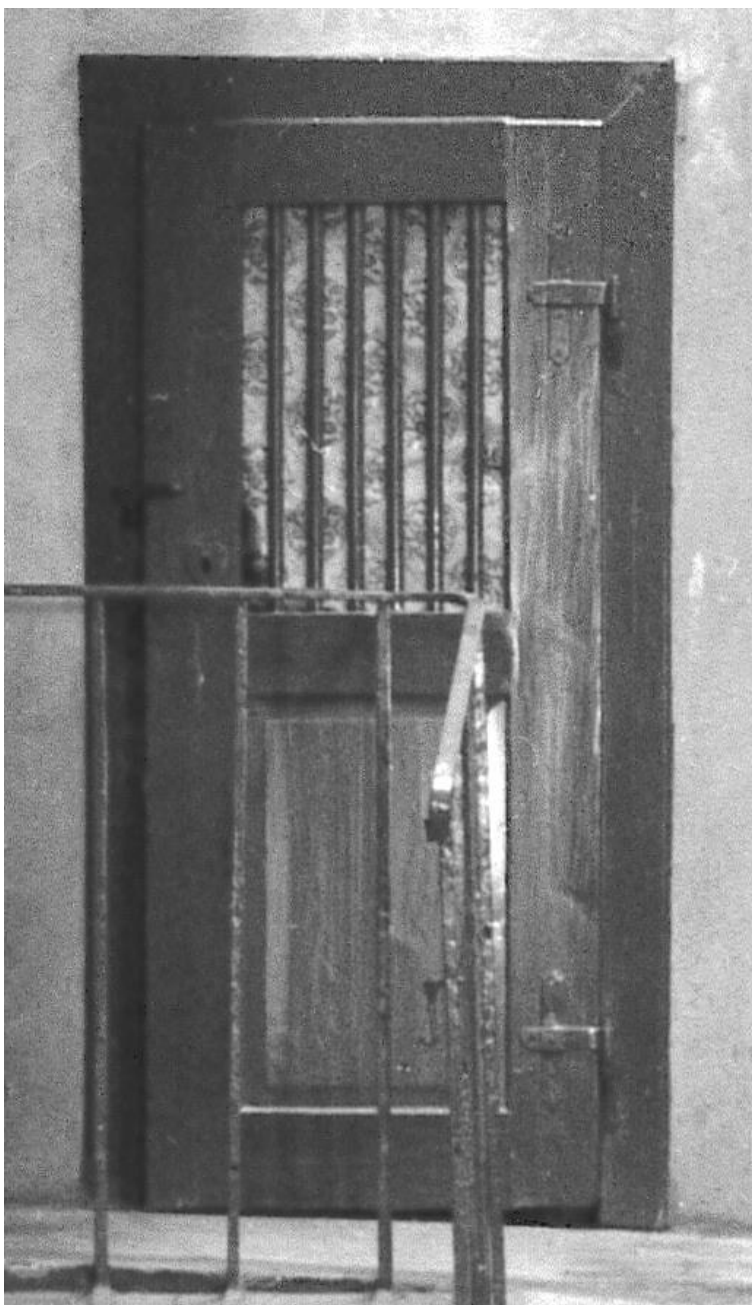
A 02

poznámka: dveře zanikly při poslední opravě, doloženy jsou ještě na fotografii z roku 1991

celkový pohled na dveře

vhodné by bylo po dožití současných dveří na tomto místě uvažovat o jejich náhradě formou kvalitní repliky

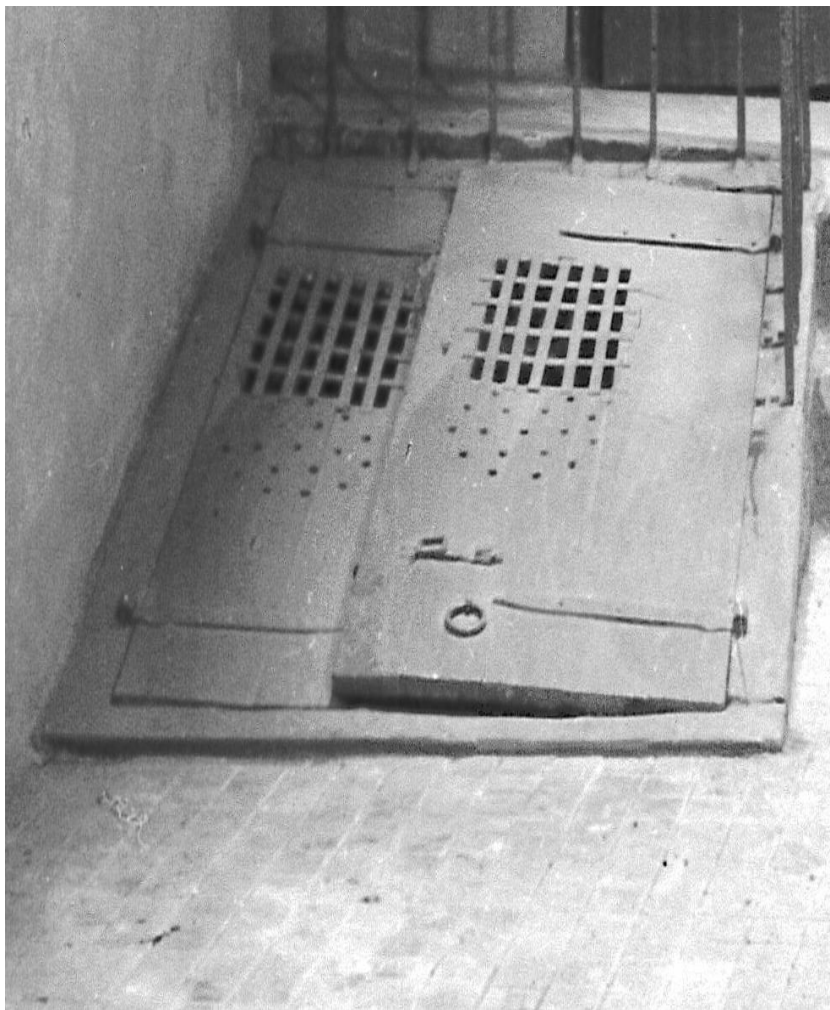
A 03

dveře zanikly při poslední opravě domu, doloženy jsou ještě na fotografii z roku 1991

celkový pohled na dveře

vhodné by bylo po dožití současných dveří na tomto místě uvažovat o jejich náhradě formou kvalitní repliky

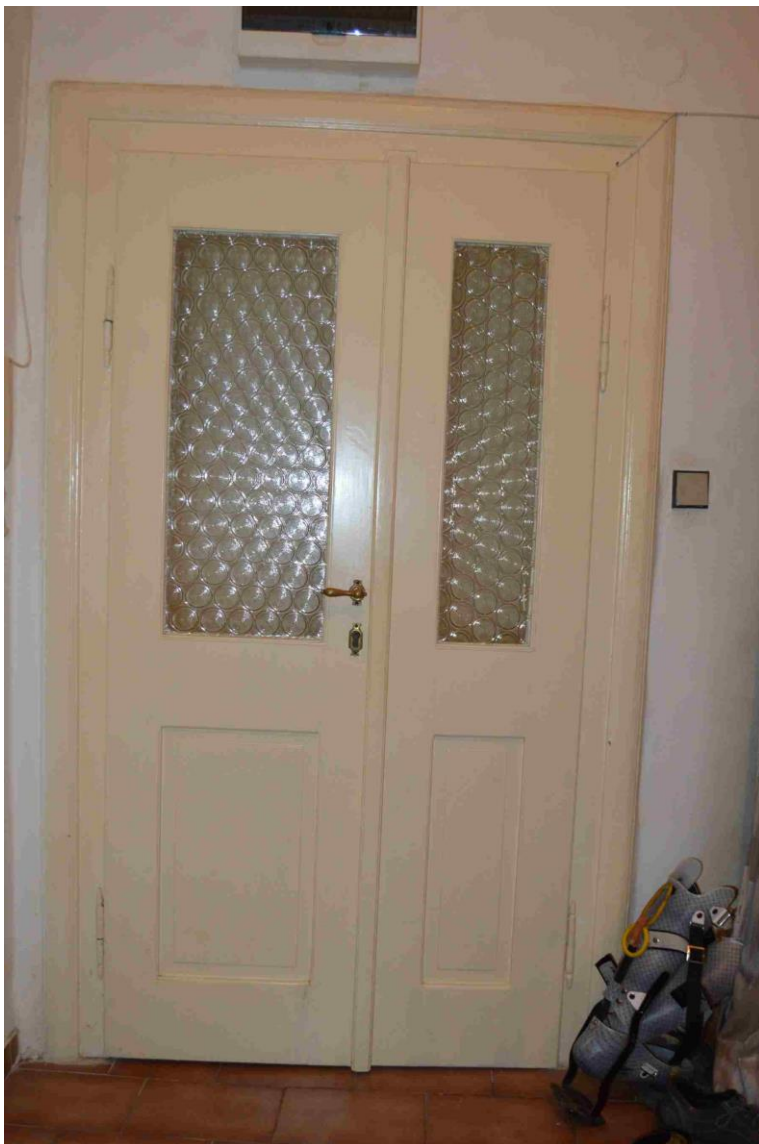
A 04

v dobrém stavu a v
autentické podobě;
dveřní křídla ale nejsou
původní, pouze je na ně
přeneseno původní
kování

celkový pohled

důsledná ochrana, citlivý konzervační přístup
u dochované části, tedy zárubně a obložení
dveřní niky; vhodné by bylo, pokud by se
v budoucnosti mohlo podařit, nahradit
novodobá křídla dveří jejich přesnější replikou

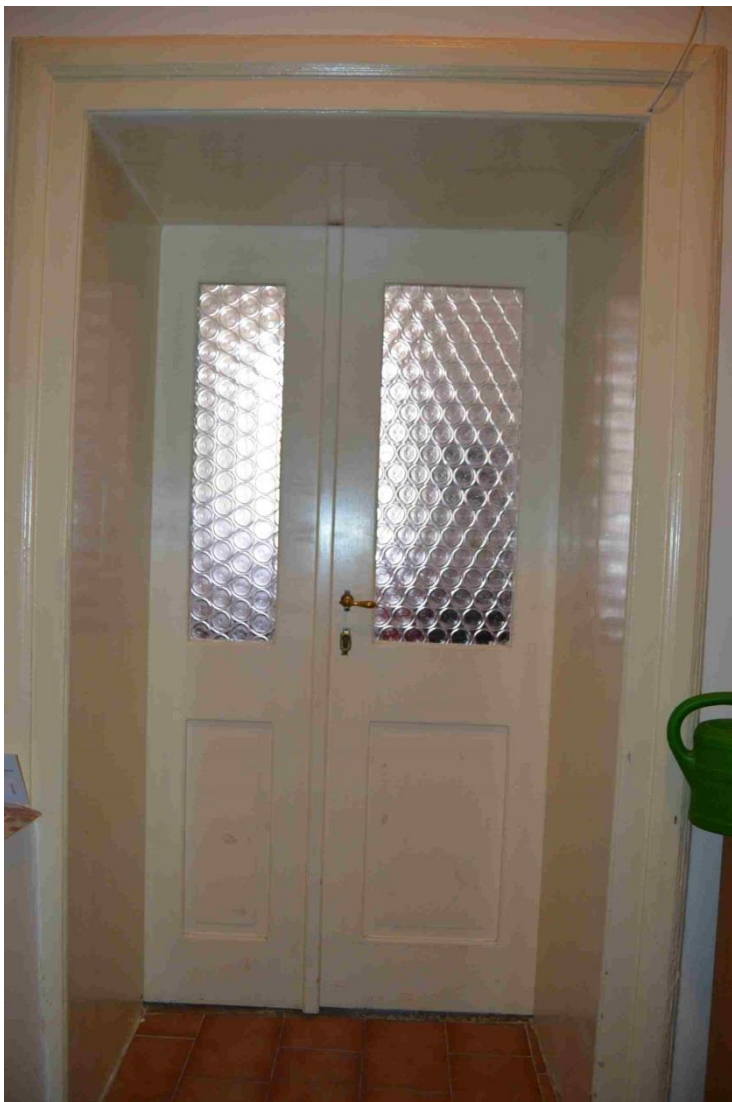
A 05

v dobrém stavu a v autentické podobě; dveřní křídla ale nejsou původní, pouze je na ně přeneseno původní kování

celkový pohled

důsledná ochrana, citlivý konzervační přístup u dochované části, tedy zárubně a obložení dveřní niky; vhodné by bylo, pokud by se v budoucnosti mohlo podařit, nahradit novodobá křídla dveří jejich přesnější replikou

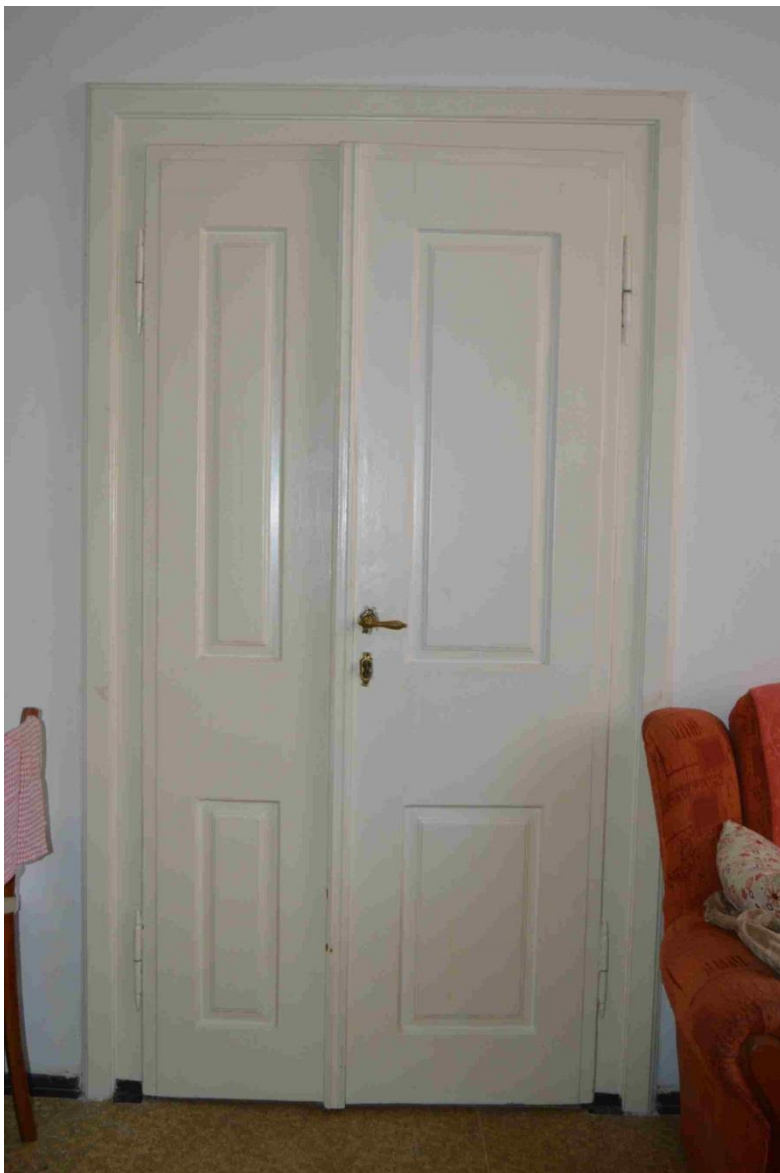
A 06

v dobrém stavu a v autentické podobě

celkový pohled

důsledná ochrana, citlivý konzervační přístup

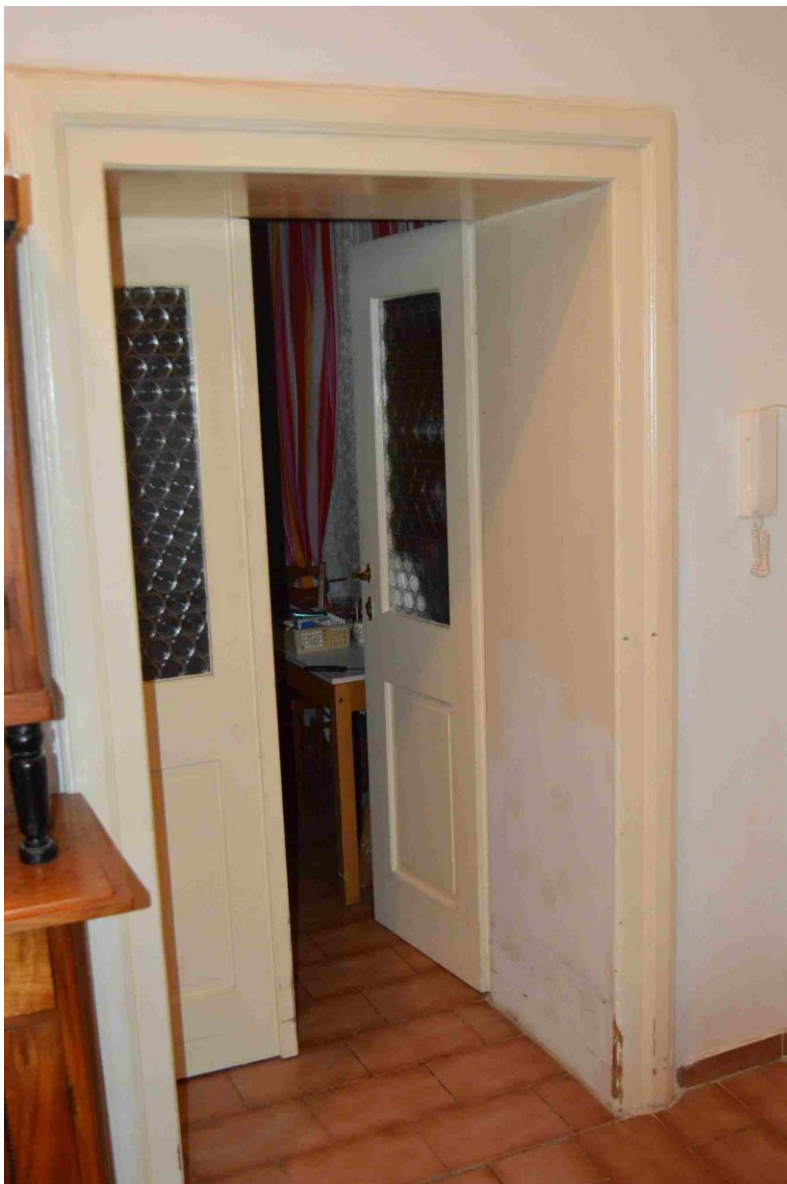
A 07

v dobrém stavu a v autentické podobě; dveřní křídla ale nejsou původní, pouze je na ně přeneseno původní kování

celkový pohled

důsledná ochrana, citlivý konzervační přístup u dochované části, tedy zárubně a obložení dveřní niky; vhodné by bylo, pokud by se v budoucnosti mohlo podařit, nahradit novodobá křídla dveří jejich přesnější replikou

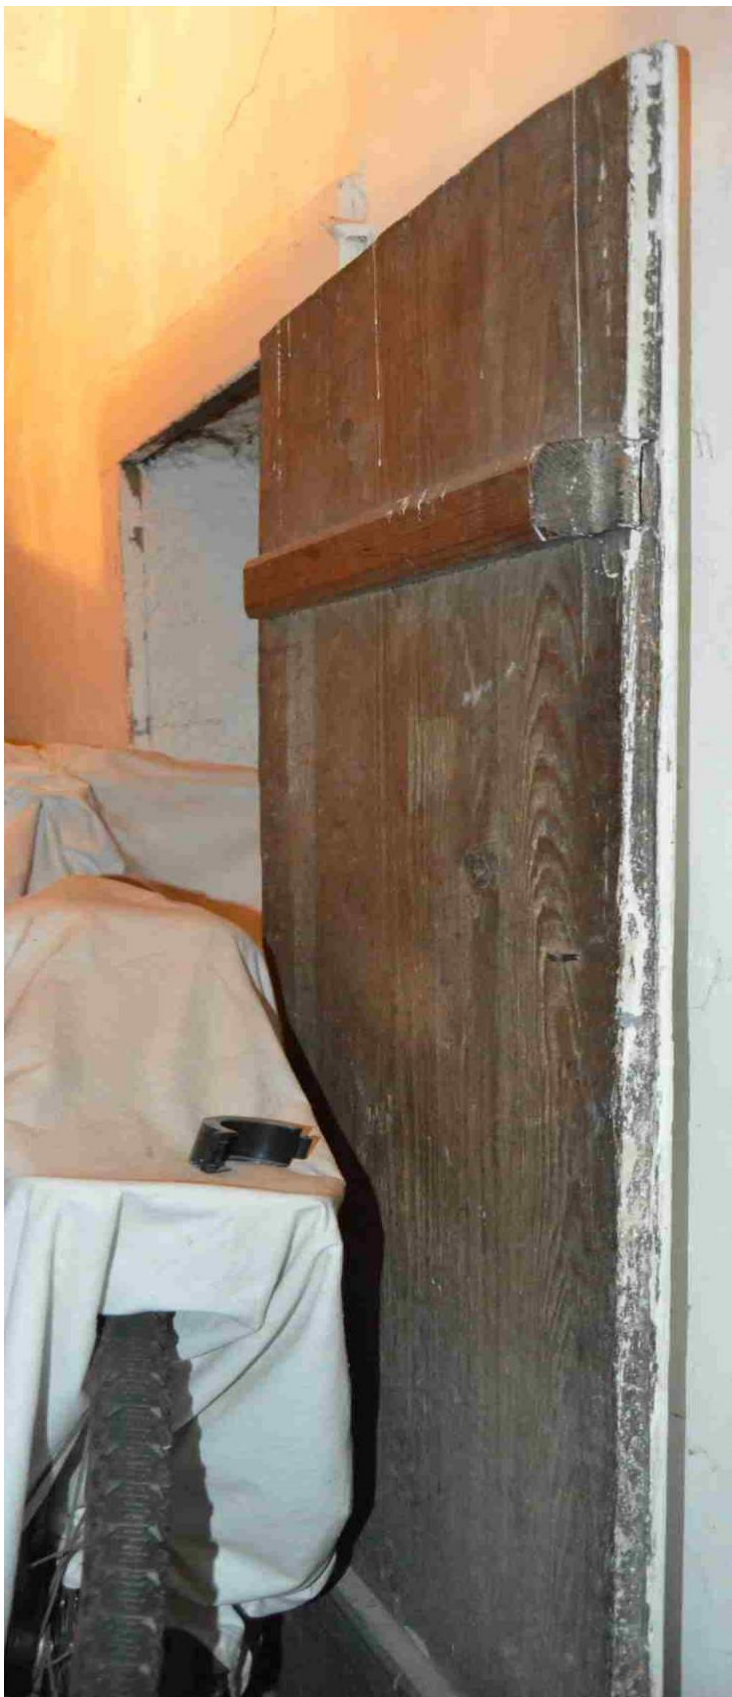
A 08

v dobrém stavu a v
autentické podobě

celkový pohled

důsledná ochrana, citlivý konzervační přístup

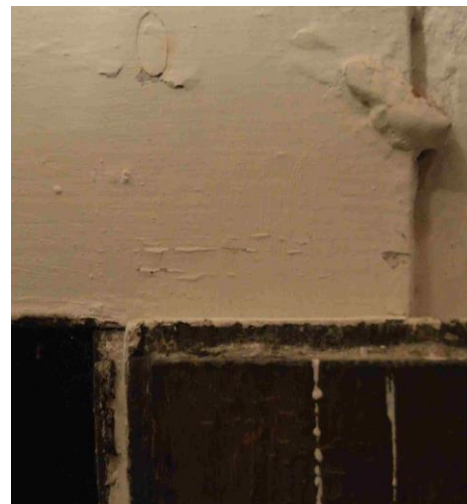
obložení s uchycením skobou

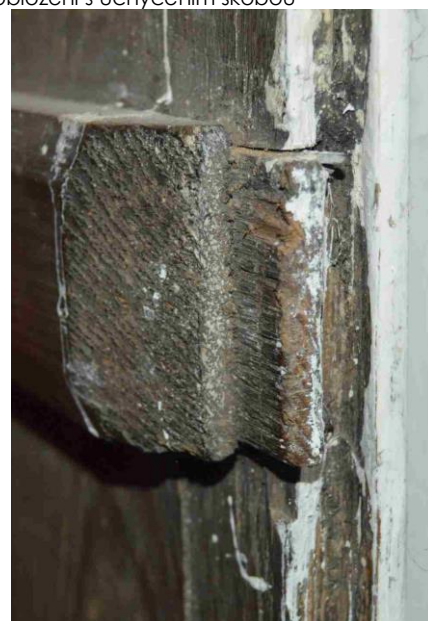
detail zakončení svlaku

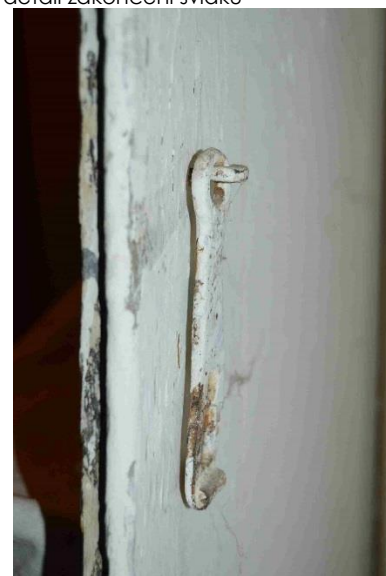
detail petlice

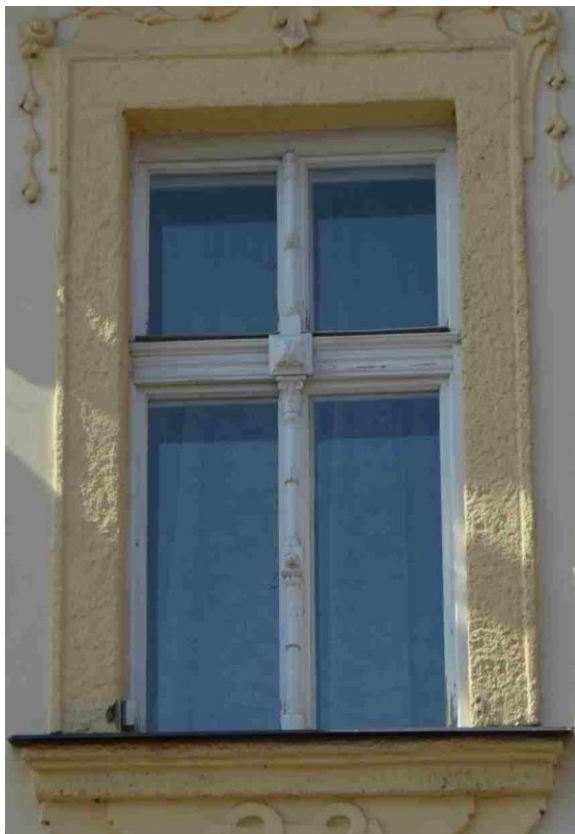
B 01

v dobrém stavu a v autentické podobě

celkový pohled

důsledná ochrana, citlivý konzervační přístup

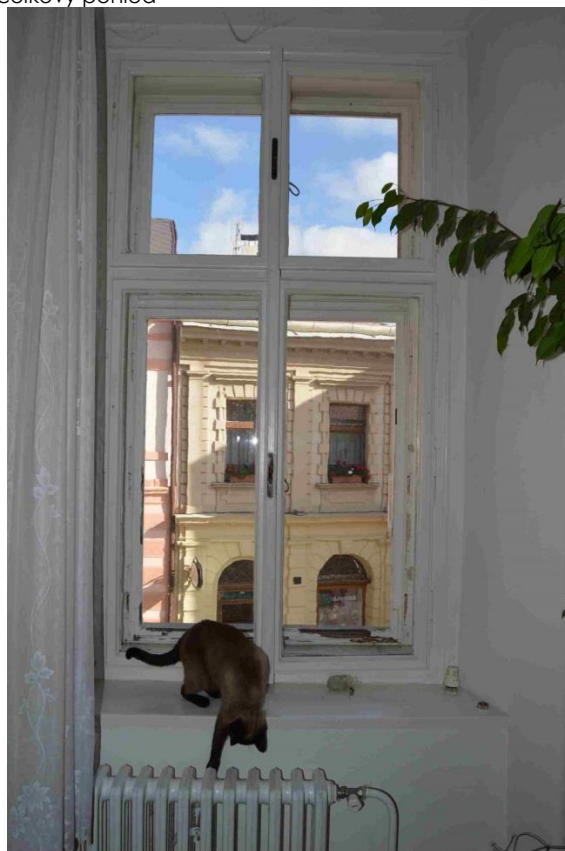
pohled z interiéru

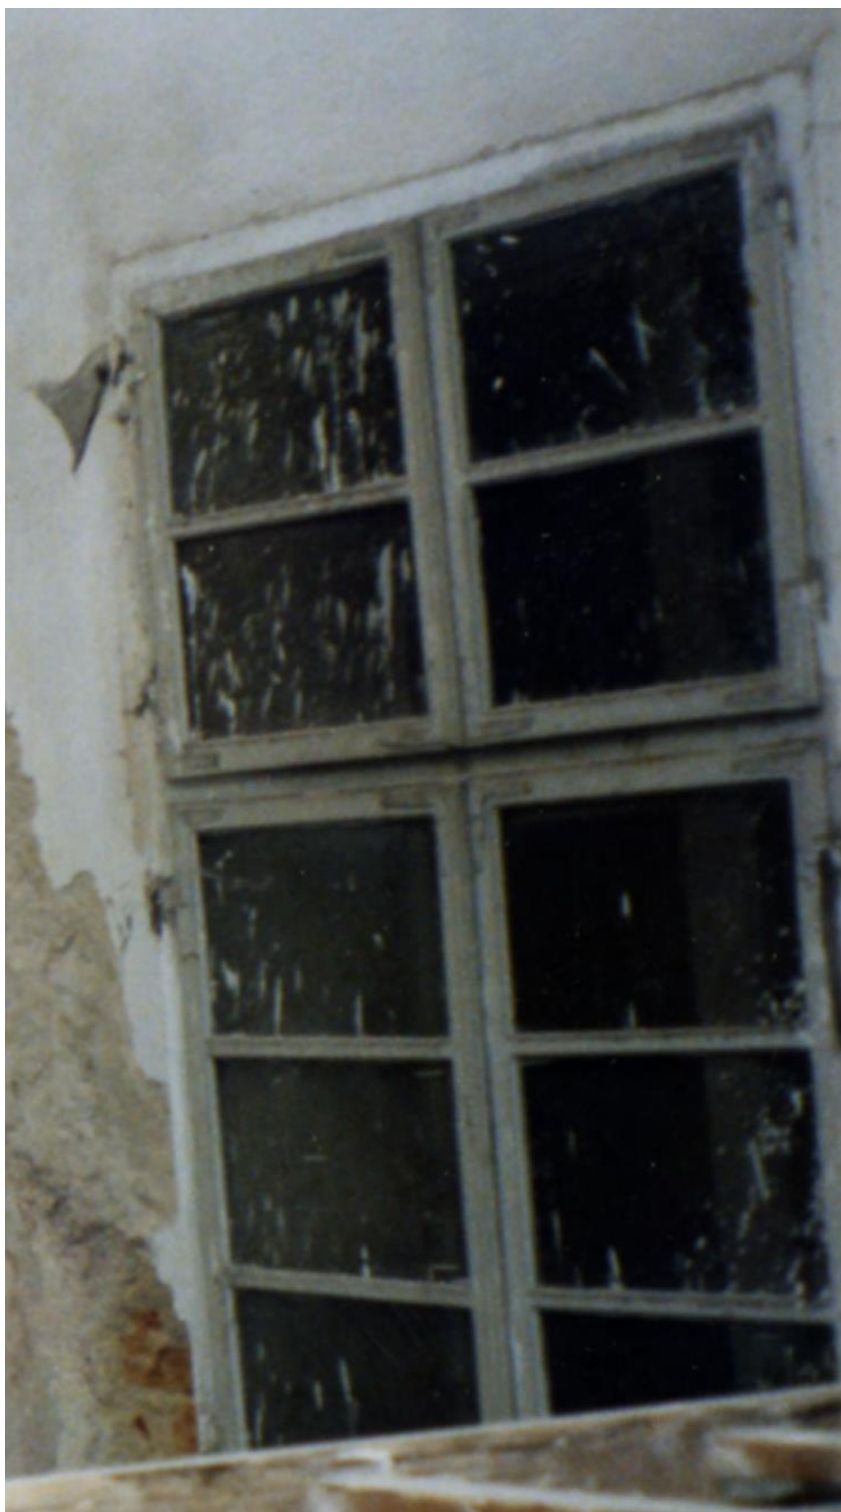
B 02

okno zaniklo až při poslední opravě, doloženo je ještě na fotografii z roku 1991, přesnější detaily jejich původní podoby je možné odvodit z existujících analogií

celkový pohled na původní okno

vhodné by bylo po dožití současných oken na pavlač uvažovat o jejich náhradě formou kvalitní repliky, neplatí pro okna hlavního průčelí, kde výměna na konci devatenáctého století by měla být chápána jako hodnotná náhrada za slohově mladší typ

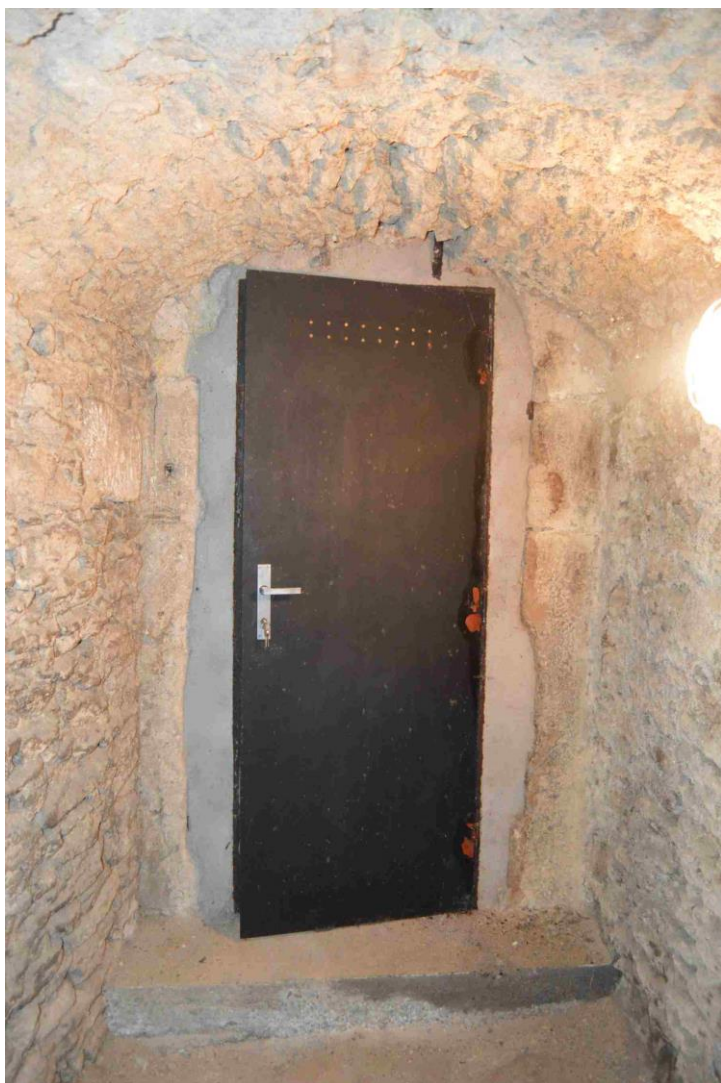
C 01

v těžce poškozeném a pouze torzálním stavu

celkový pohled na vnitřní stranu z prostou sklepa

důsledná ochrana, citlivý konzervační přístup

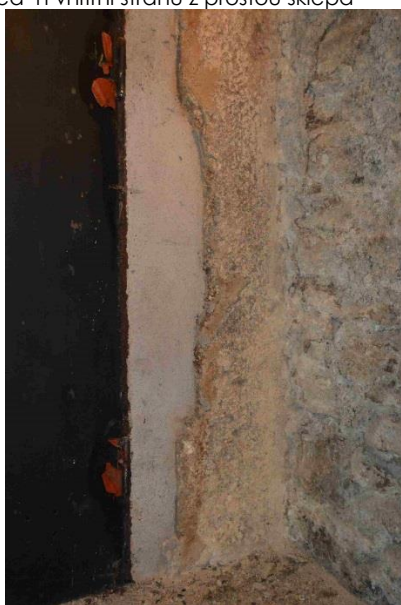
detail pravé stojky s dodatečným rozšířením profilu otvoru

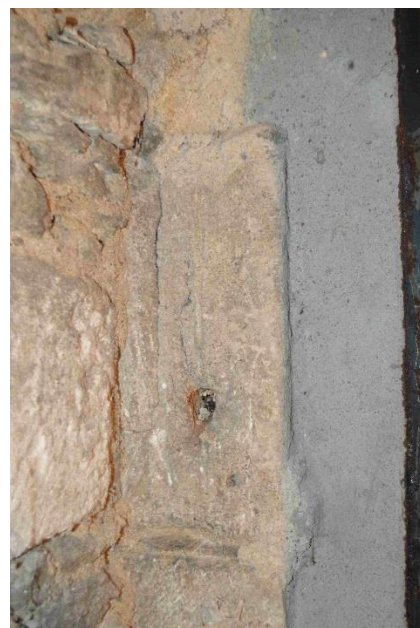
detail horní části s pravděpodobným výběhem obloukového nadpraží

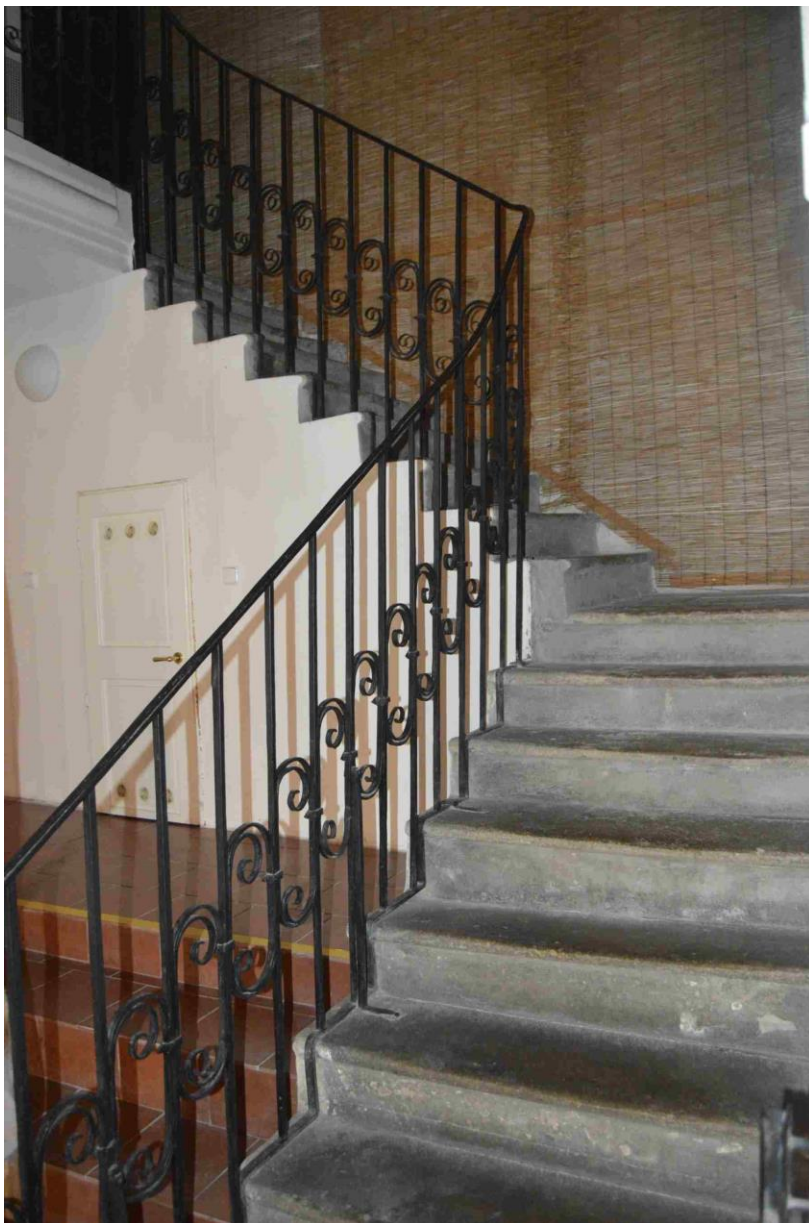
C 02

v dobrém stavu a v autentické podobě

celkový pohled

důsledná ochrana, citlivý konzervační přístup

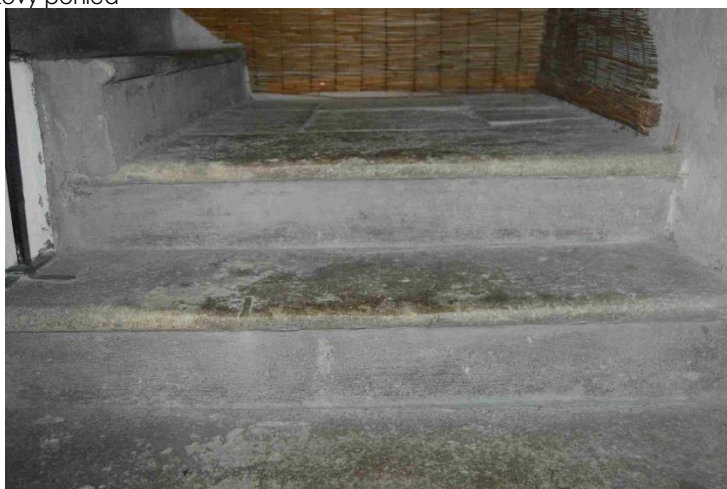
stupně spodní části schodiště

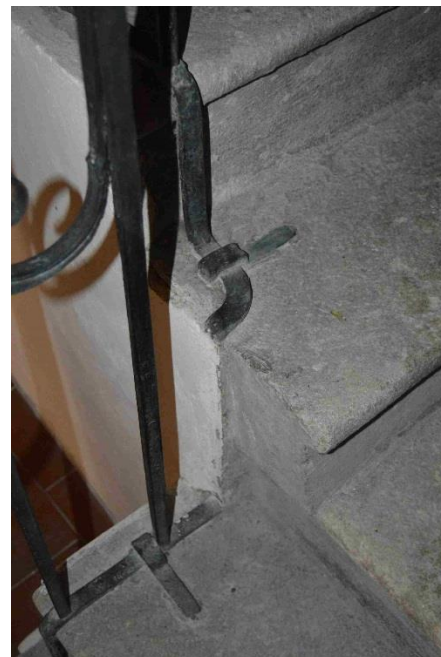
detail kotvení zábradlí

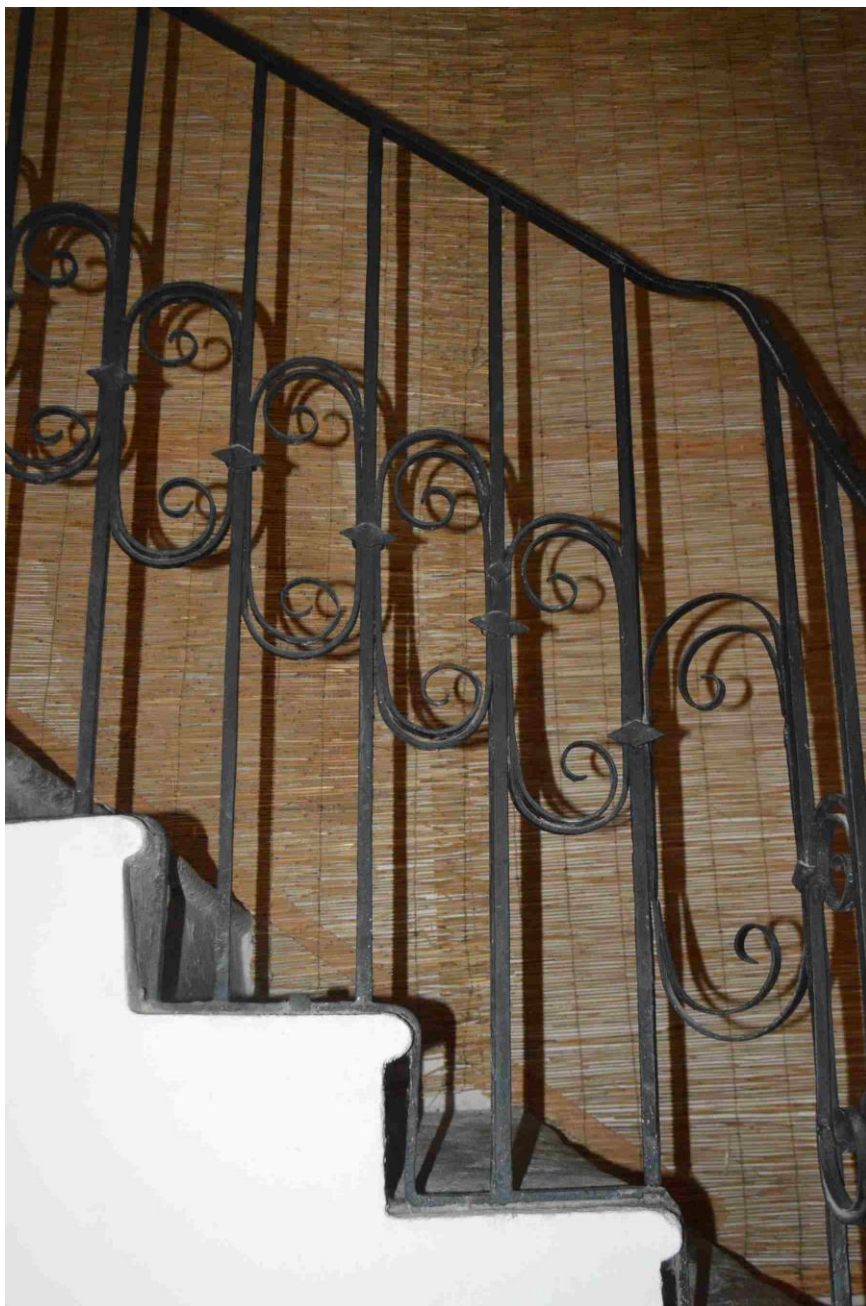
C 03

v dobrém stavu a v autentické podobě

celkový pohled na úsek zábradlí

důsledná ochrana, citlivý konzervační přístup

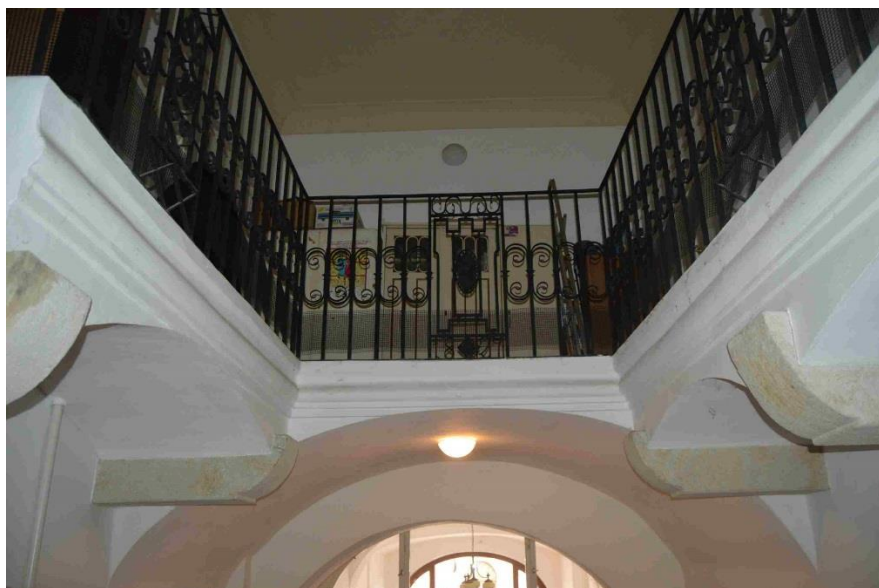
C 04

celkový pohled na pavlač

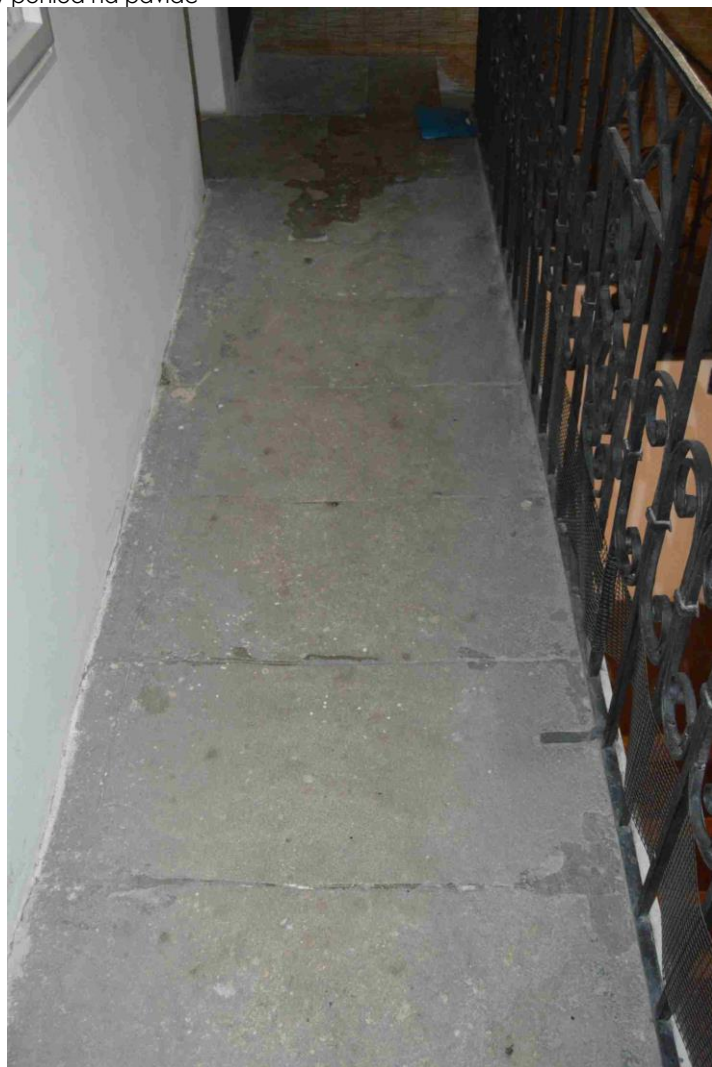
podlaha pavlače z kamenných desek

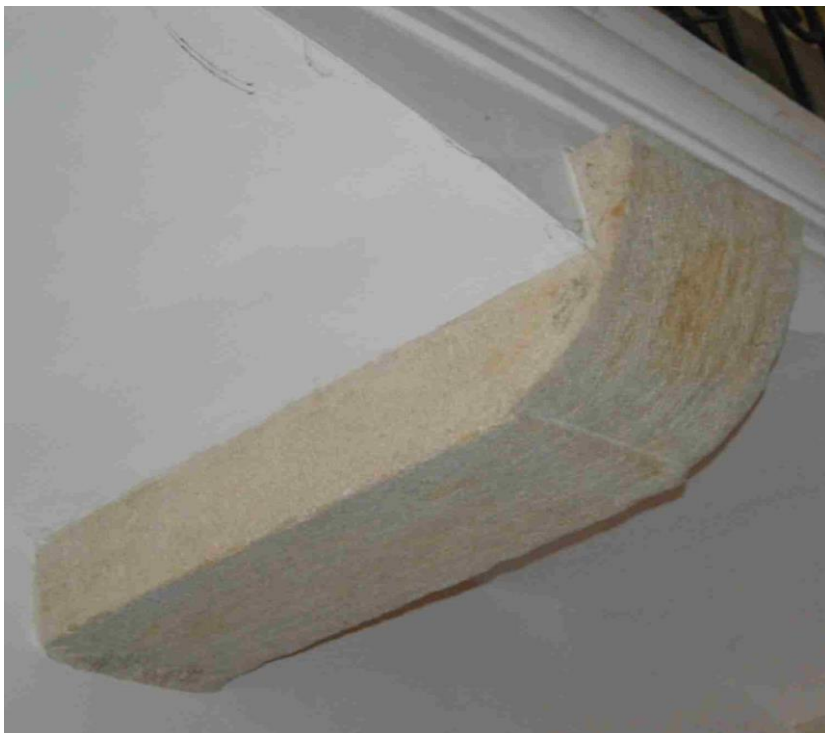
C 06

detail krakorce

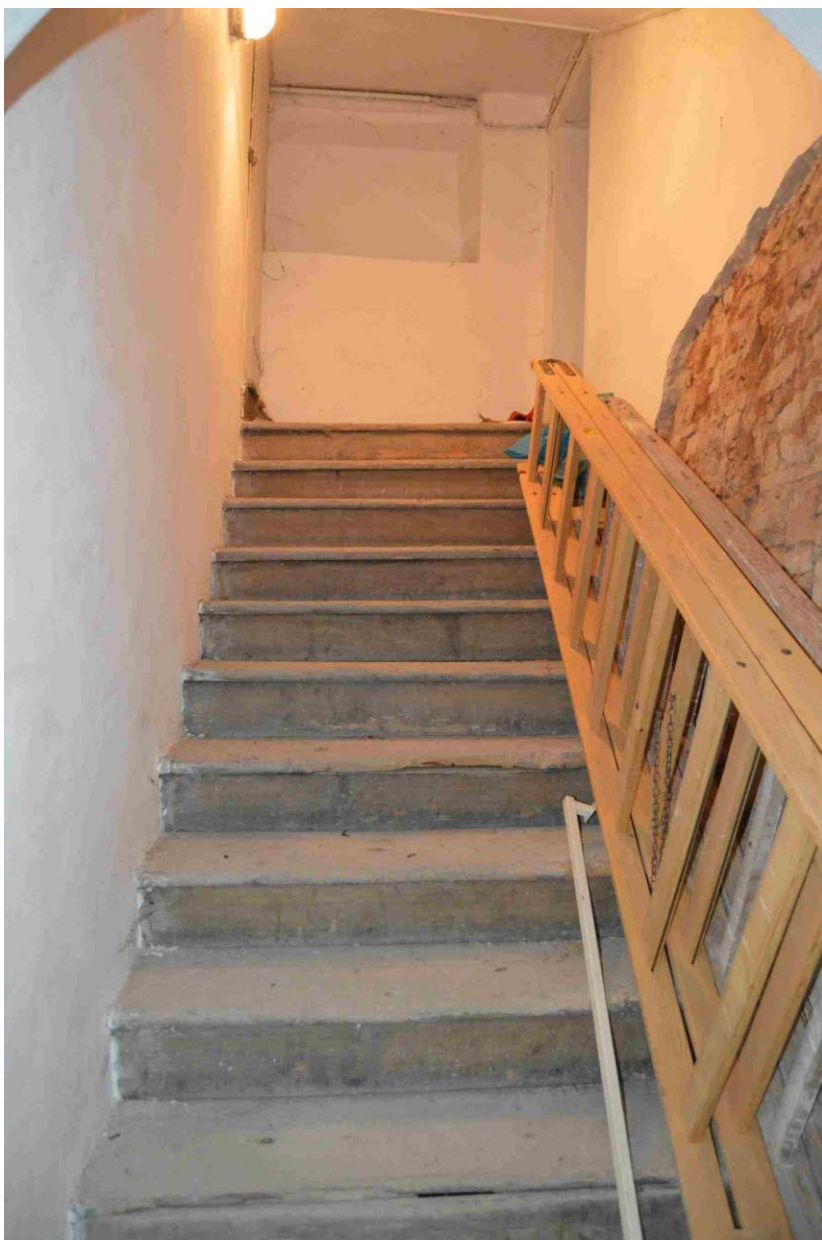
C 07

pohled na schodiště z dveří na pavlači

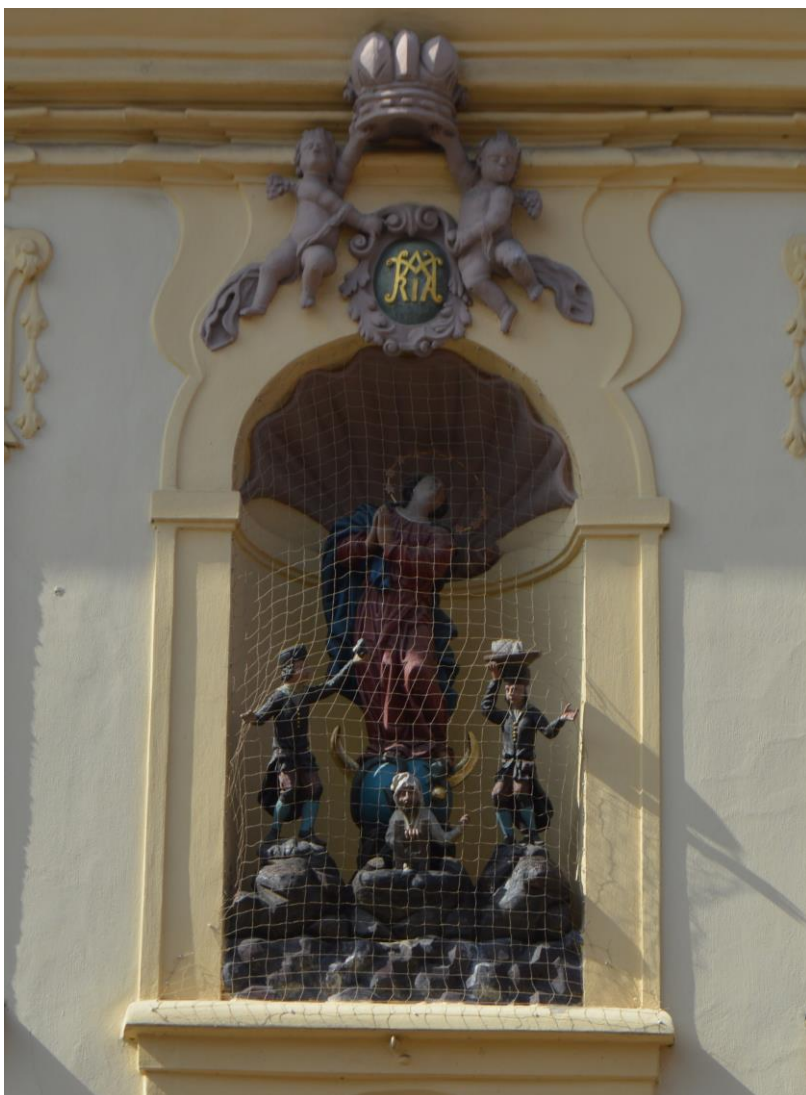
celkový pohled

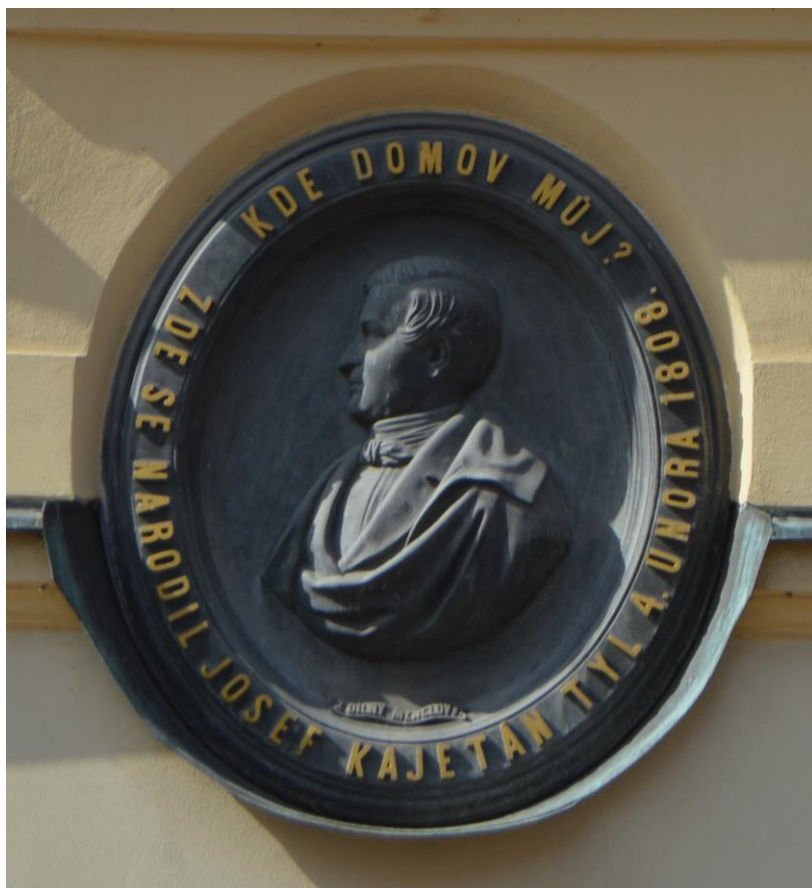
D 02 pamětní deska J. K. Tyla

celkový pohled
