Labor Praha, spol. s r.o.

DIAGNOSTICKÝ PRŮZKUM
KONSTRUKCE VOZOVKY
SILNICE III/27610 STUDÉNKA
KM 0,000 – 2,101

Zpráva č. DV-15-049 z 08/2015

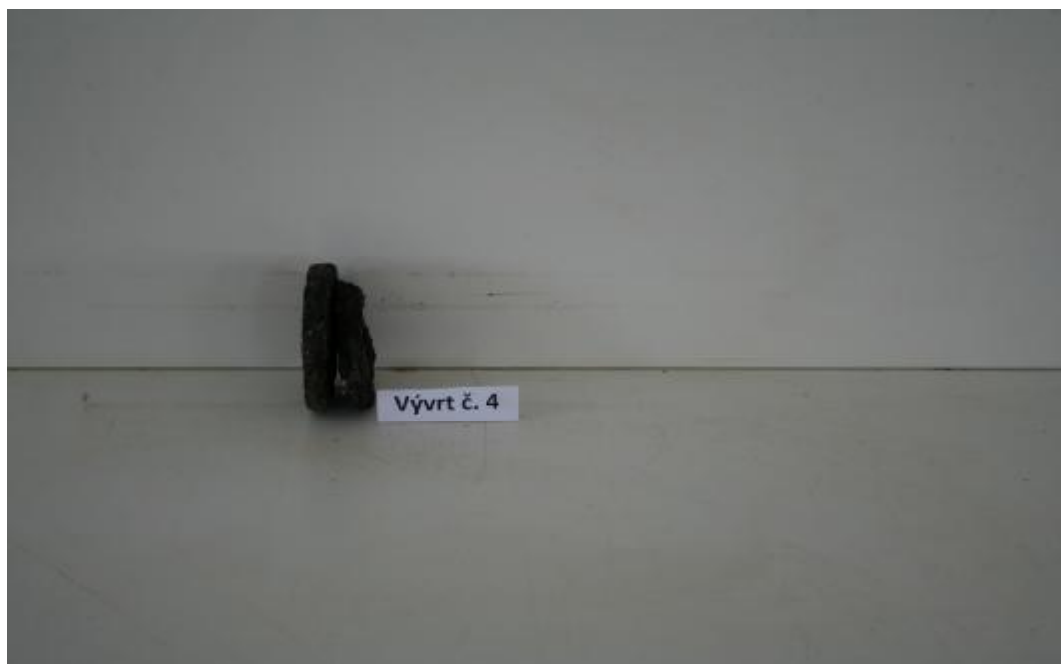
VÝVRT č. 4 - staničení km 0,900 P

tloušťka vrstvy	
ACO 11	18 mm
AC zrno max 11	10 mm

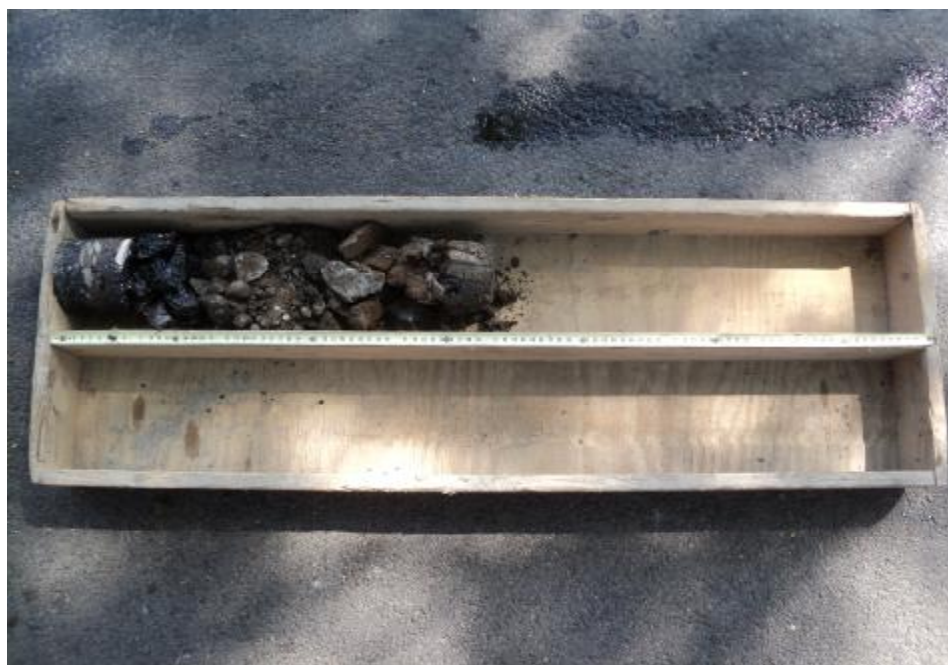
SONDA č. 1 - staničení km 0,150 L

AC	30 mm
PMH	120 mm
ŠD 0/63	230 mm
JÍLF8 CH	120 mm

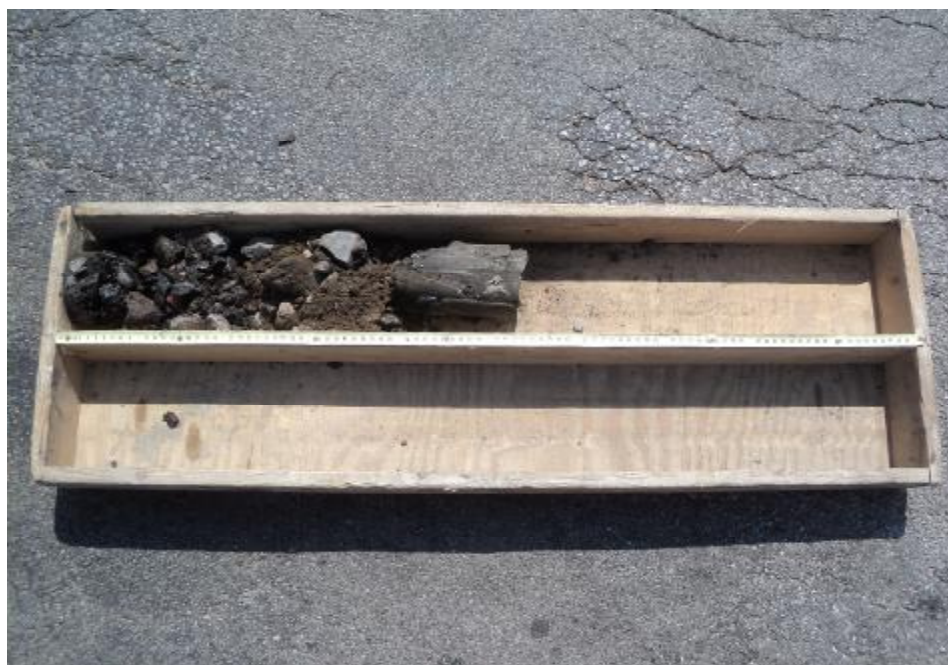
SONDA č. 2 - staničení km 0,300 P

AC	20 mm
PMH	180 mm
ŠD 0/63	190 mm
JÍLF8 CH	150 mm

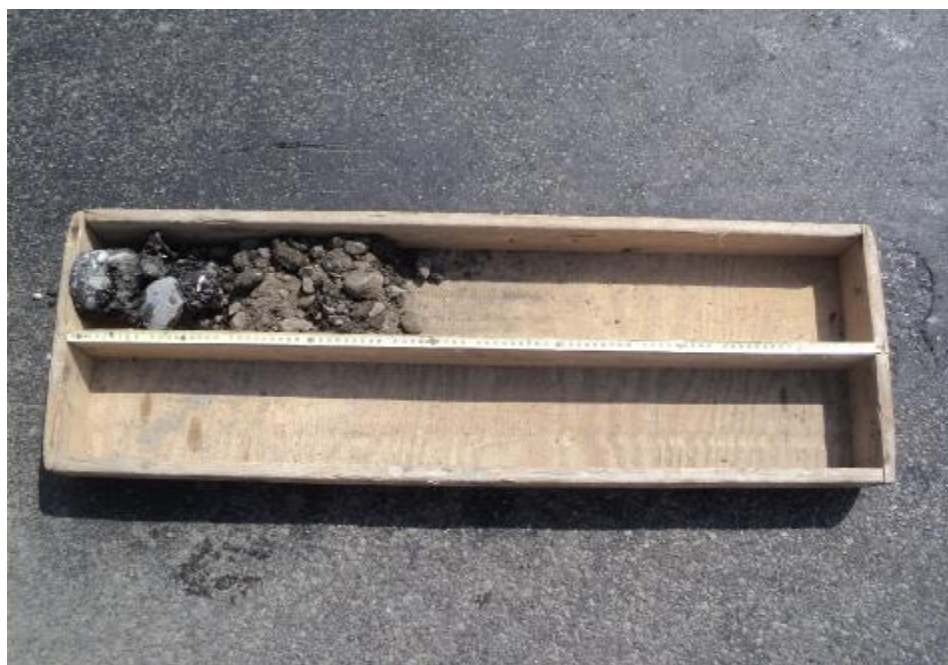
SONDA č. 3 - staničení km 0,600 L

AC	20 mm
PMH	160 mm
ŠD 0/63	210 mm
DÁLE NELZE ODEBRAT	??? mm

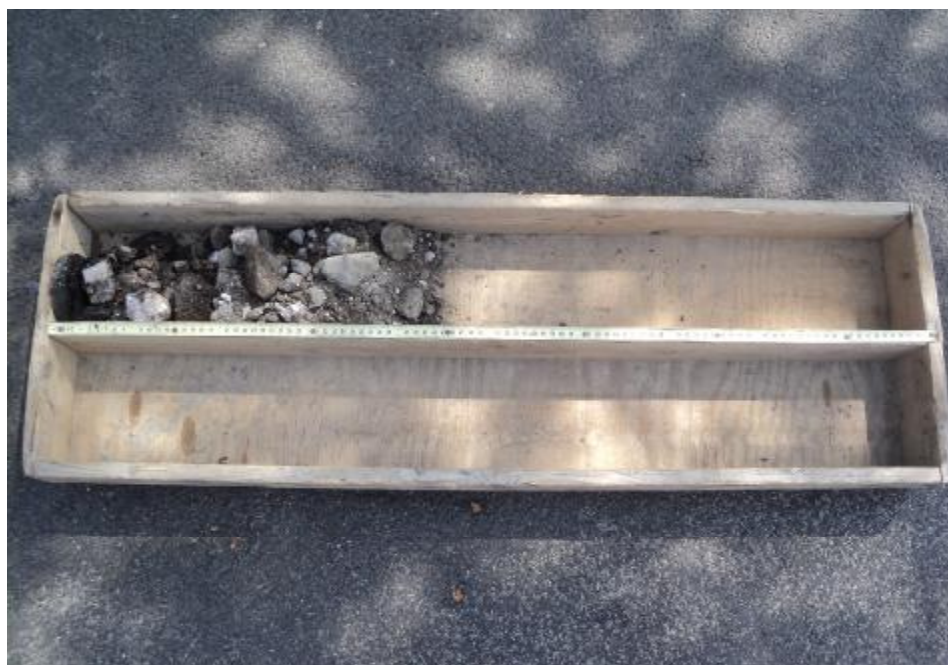
SONDA č. 4 - staničení km 0,900 P

AC	30 mm
PMH	150 mm
ŠD 0/63	240 mm
DÁLE NELZE ODEBRAT	??? mm

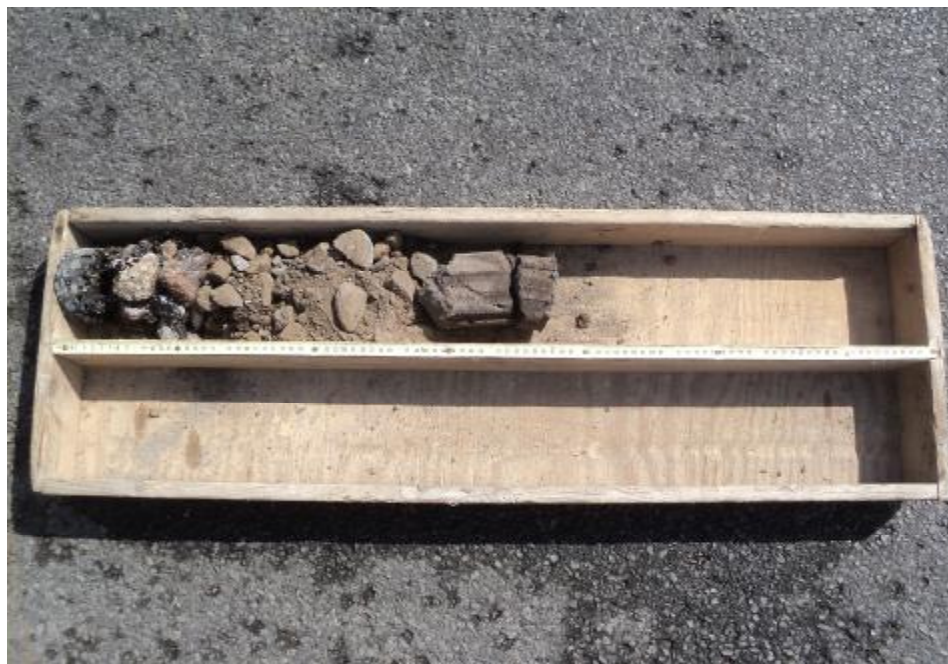
SONDA č. 5 - staničení km 1,200 L

AC	20 mm
PMH	150 mm
ŠD 0/63	250 mm
PÍŠČITÝ JÍL F4 CS	160 mm

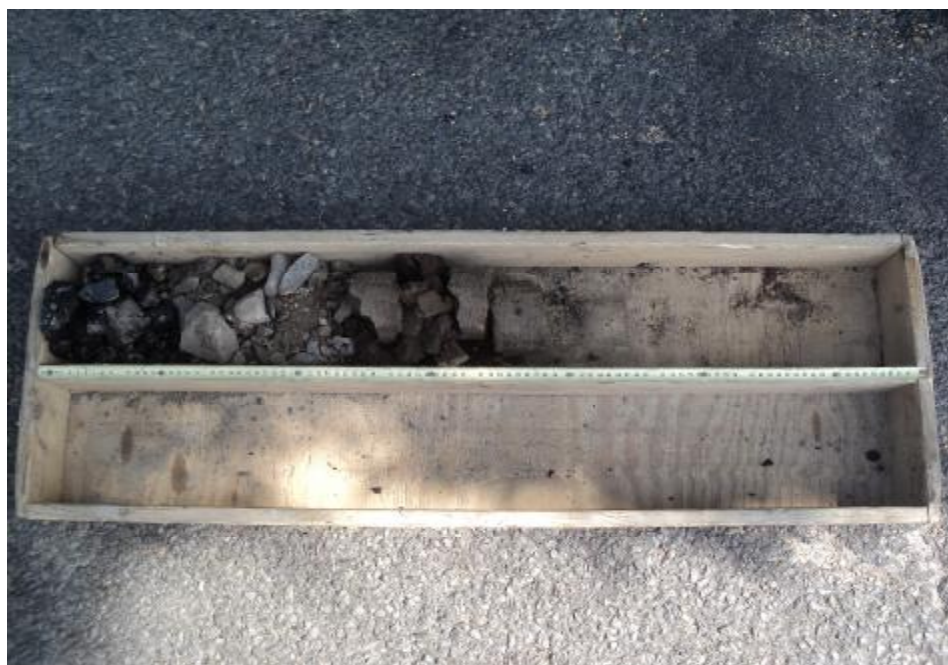
SONDA č. 6 - staničení km 1,570 P

AC	30 mm
PMH	110 mm
ŠD 0/63	220 mm
PÍŠČITÝ JÍL F4 CS	230 mm

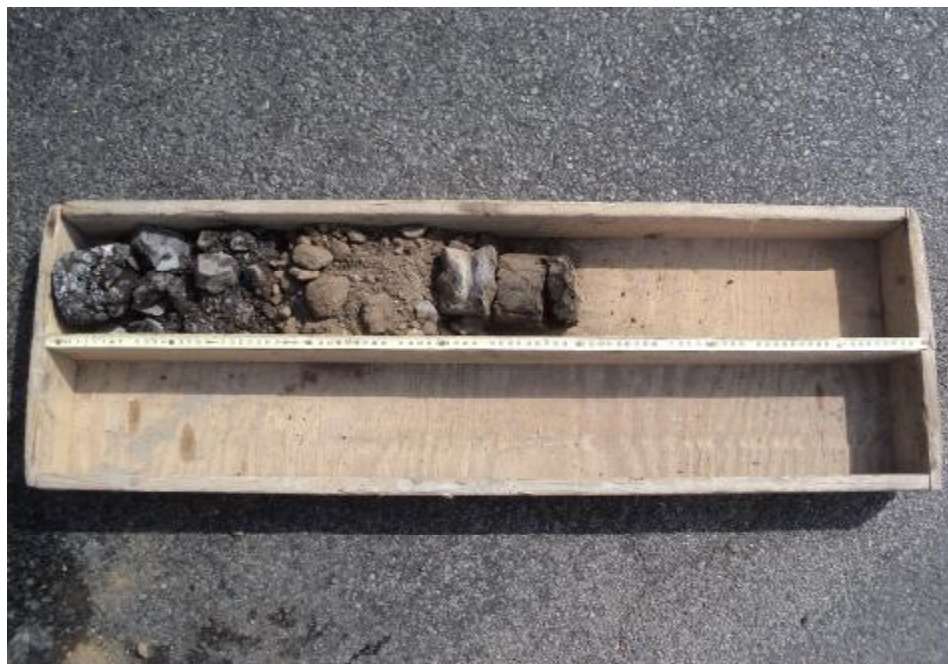
SONDA č. 7 - staničení km 1,800 L

tloušťka vrstvy	
AC	20 mm
PMH	230 mm
ŠD 0/63	200 mm
ŠTĚT	70 mm
PÍŠČITÝ JÍL F4 CS	90 mm

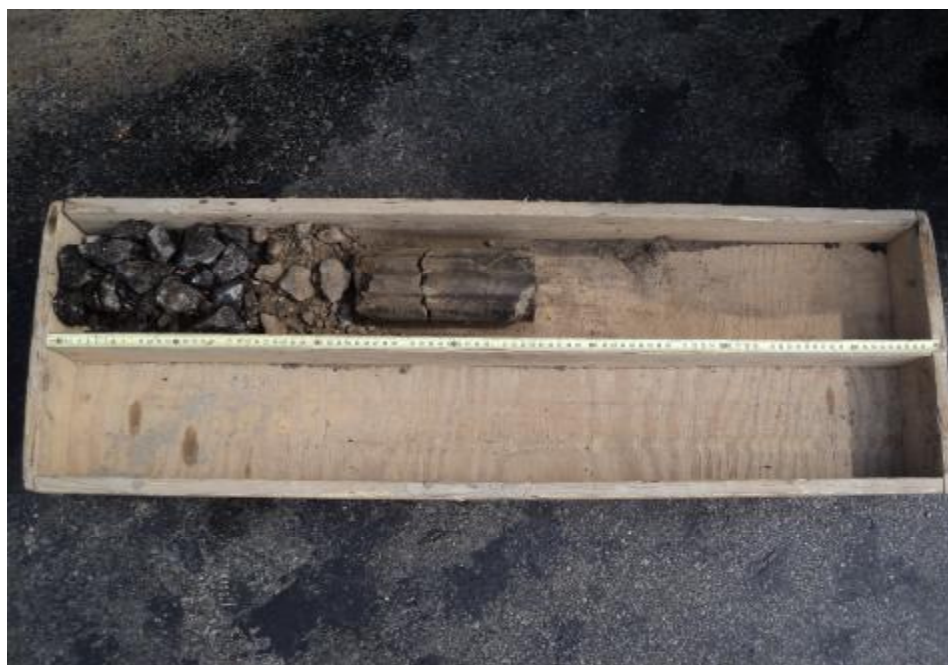
SONDA č. 8 - staničení km 2,000 P

AC	20 mm
PMH	190 mm
ŠD 0/63	140 mm
PÍŠČITÝ JÍL F4 CS	200 mm
