IMOS Brno, a.s.
Divize silniční vývoj
Olomoucká 174
627 00 Brno

ŘÍJEN 2020

Na základě výše uvedené objednávky provedl zhotovitel diagnostický průzkum vozovky v křižovatce silnic III/01211, III/01212 a III/01215 v Květnici. Průzkum spočíval ve vizuální prohlídce s fotodokumentací poruch, měření průhybů a posouzení únosnosti vozovky, jádrových vývrtech, vrtaných sondách a rozborech asfaltové směsi. Dále bylo provedeno zjištění obsahu PAU v asfaltových vrstvách a zařazení dle vyhl. 130/2019 Sb. Posouzení parametrů vozovky je provedeno podle technických podmínek TP87. Byly stanoveny výstupní parametry k hodnocení konstrukce vozovky. Předkládá se návrh opravy vozovky.

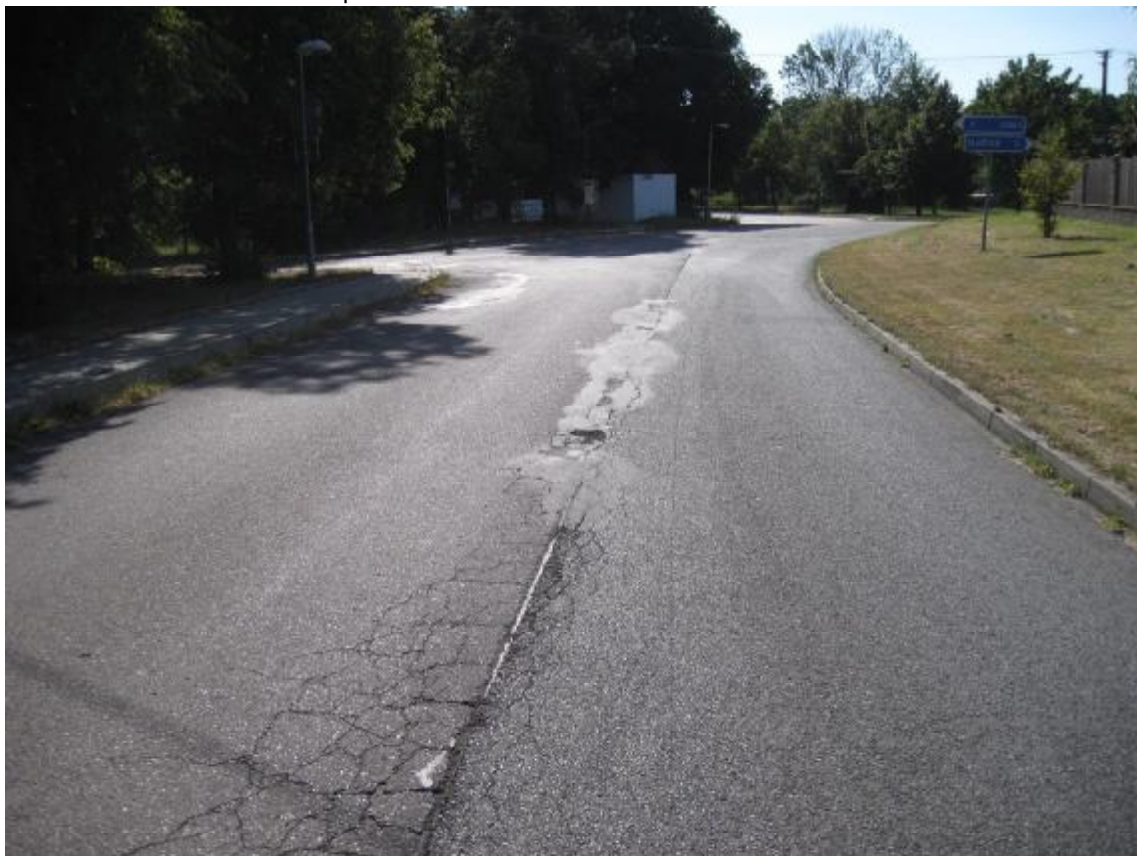
F18, km 0,050-
Mozaikové trhliny a vysprávkky v okolí pracovní spáry.

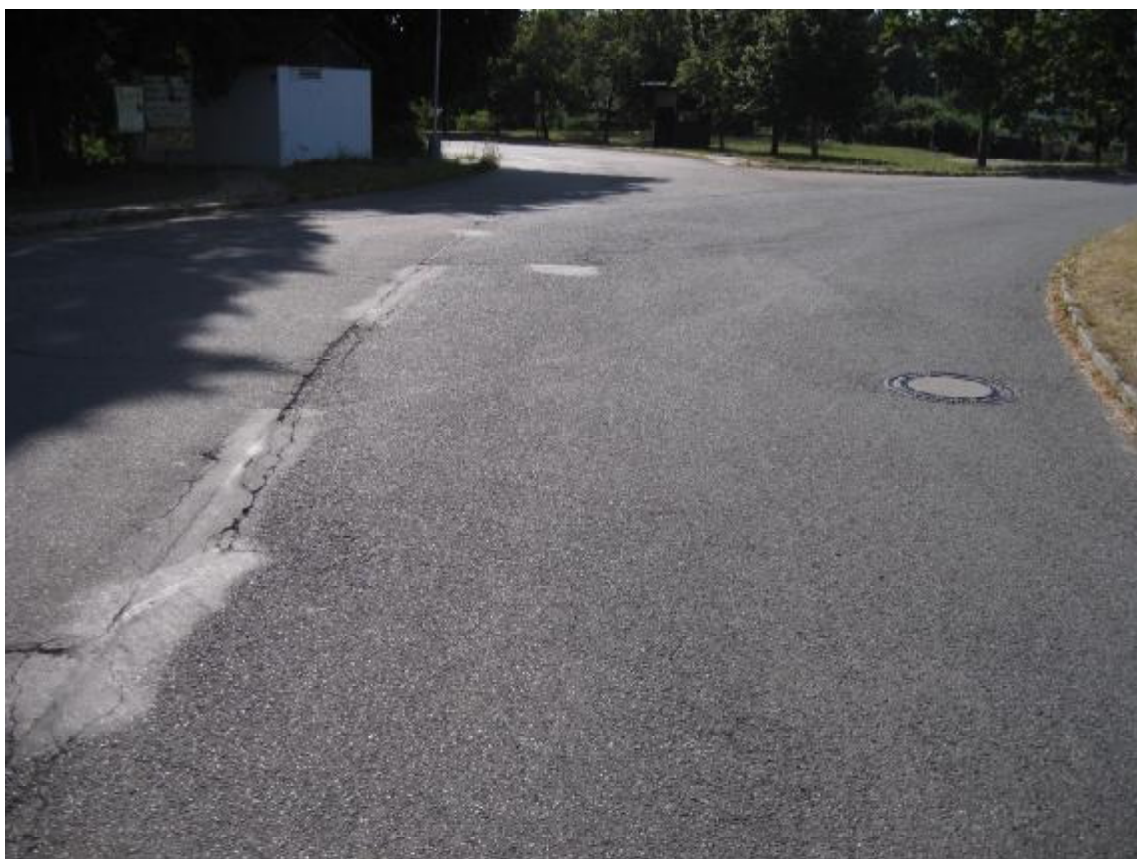
F19, km 0,025-
Mozaikové trhliny a vysprávkky v okolí pracovní spáry.

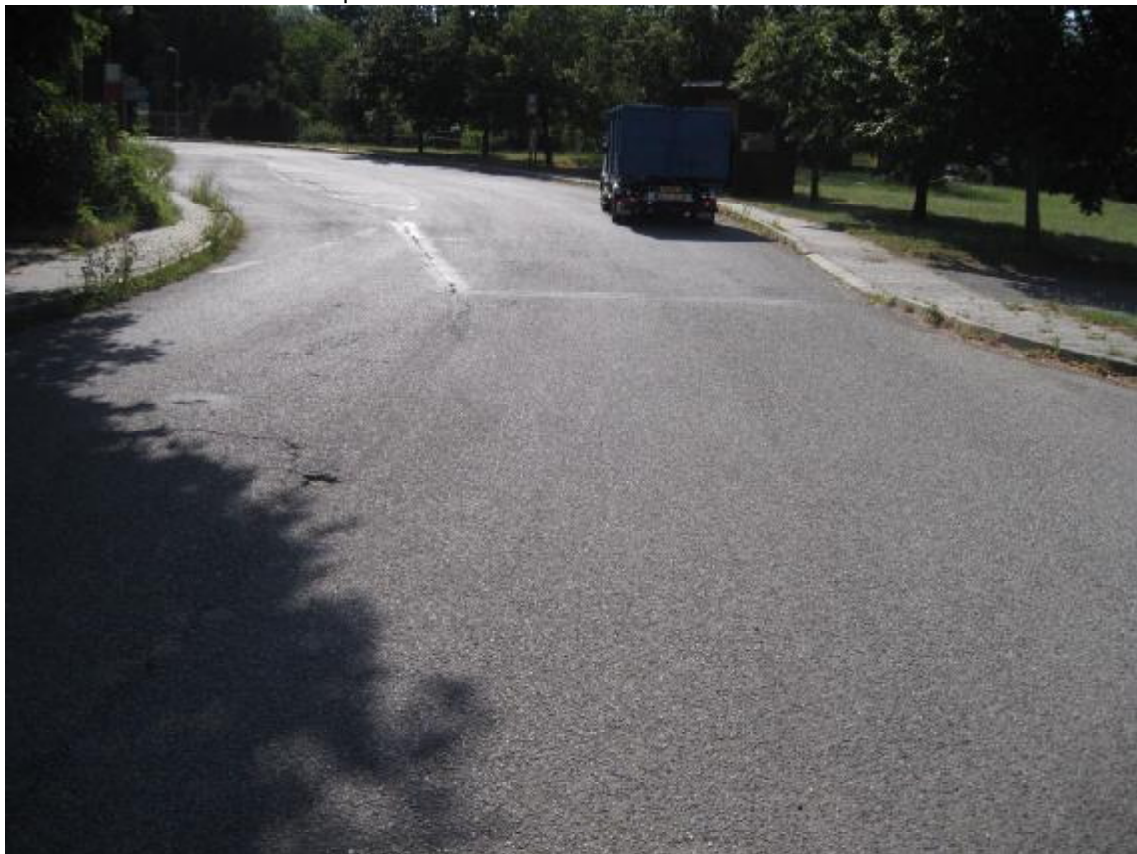
F21, km 3,700-
Mozaikové trhliny, výtluk, otevřená pracovní spára.

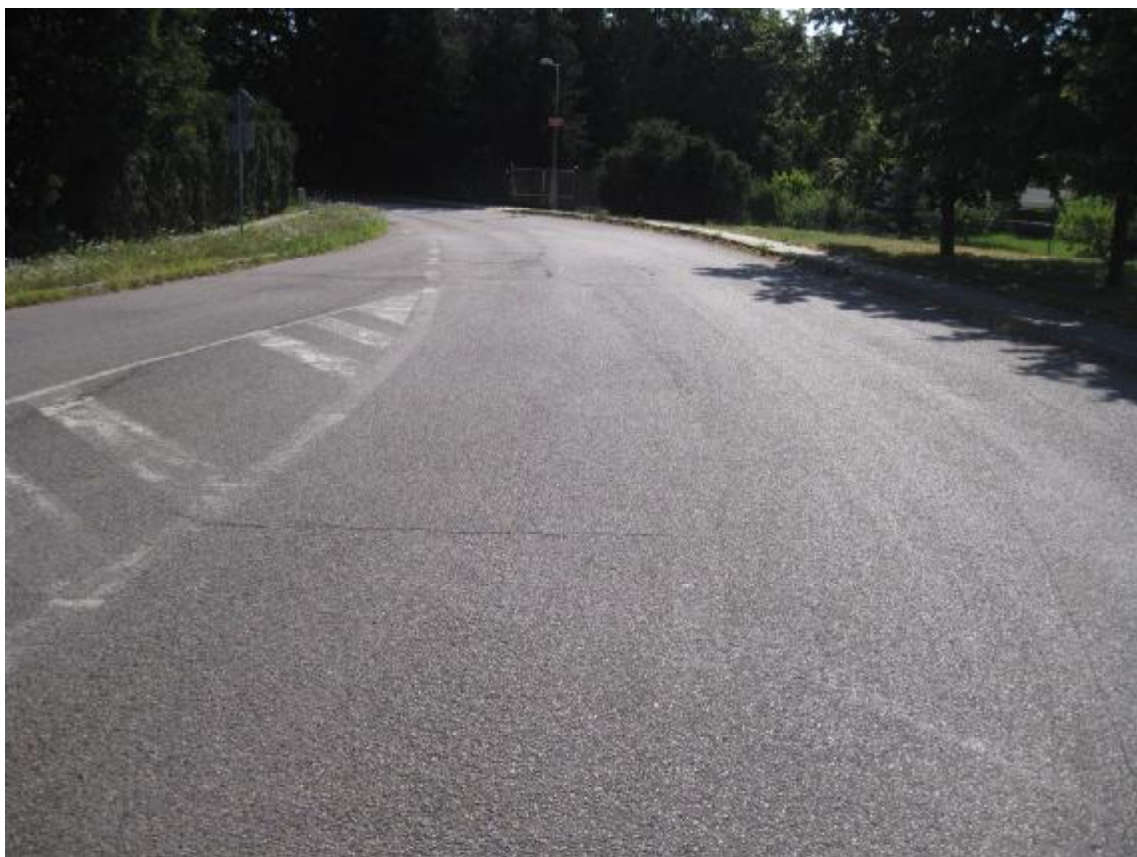
F23, km 3,660-
Příčná trhlina tenká.

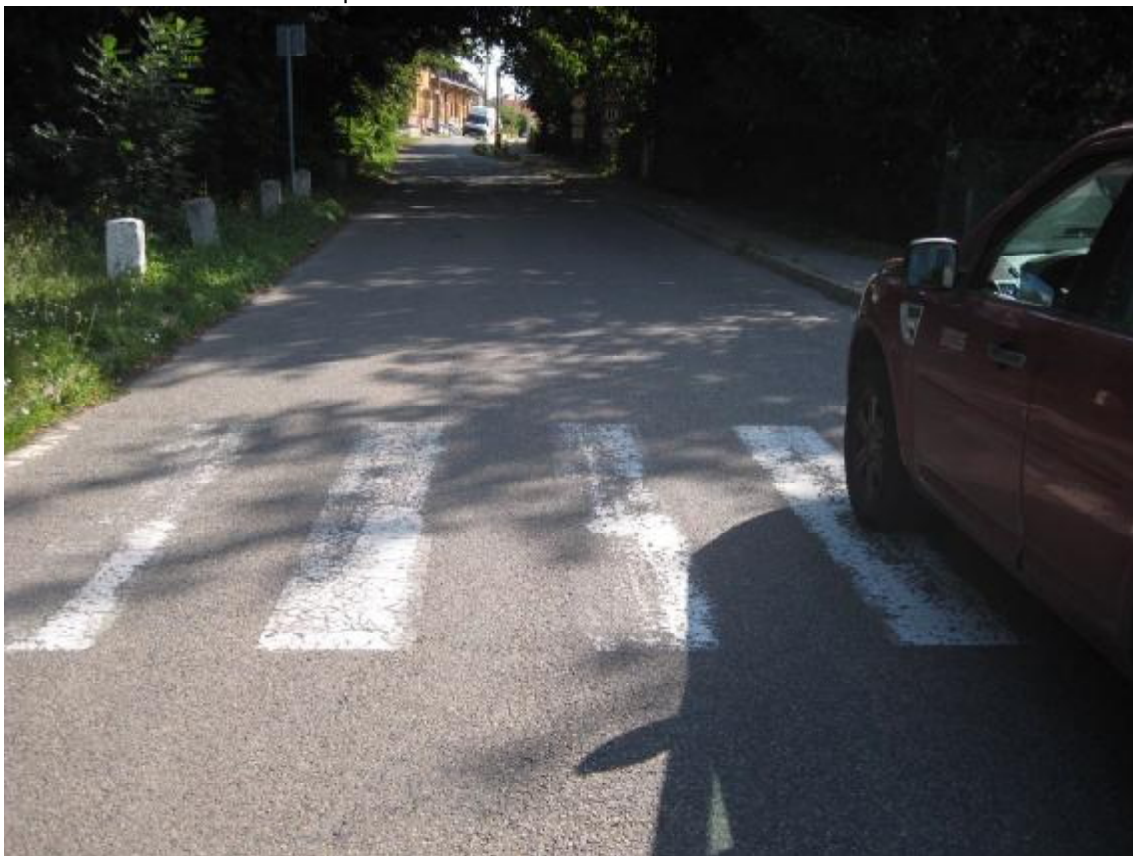
F25, km 3,610-
Ztráta asfaltového tmelu.

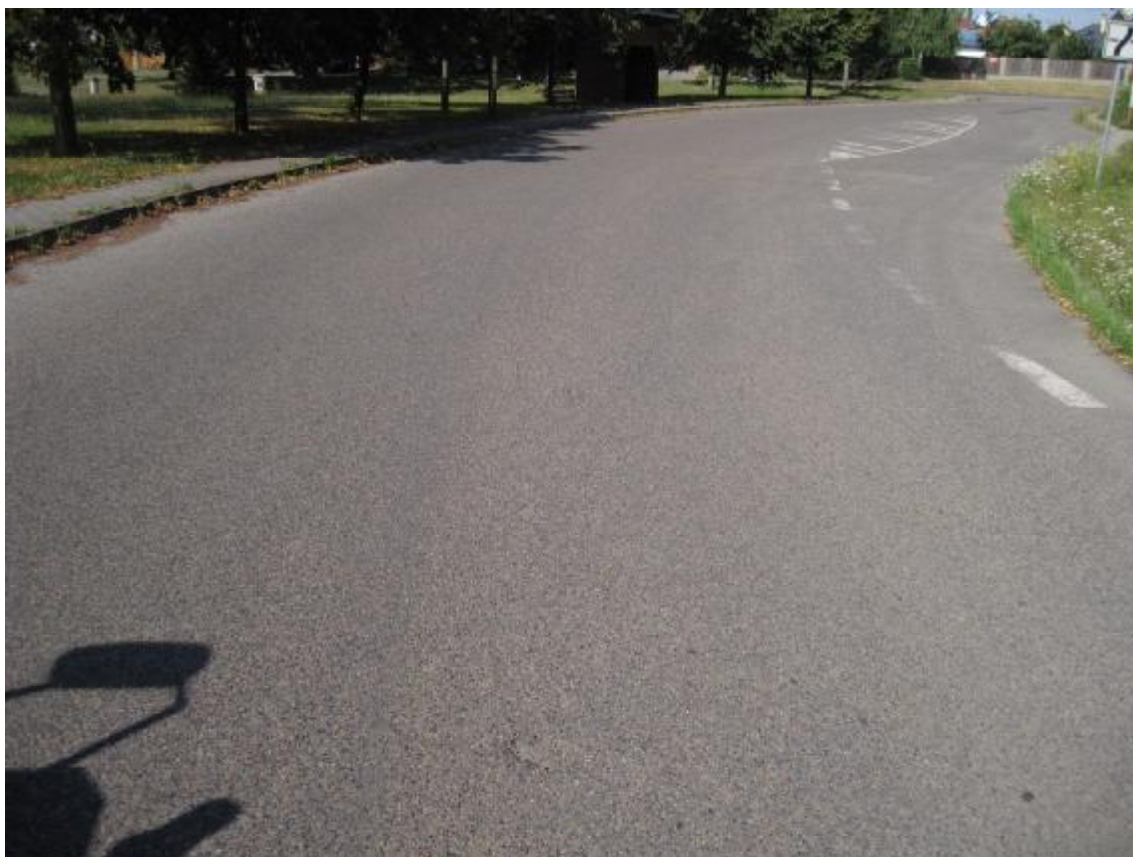
F26, km 3,610+
Ztráta asfaltového tmelu, v popředí je kaverna.

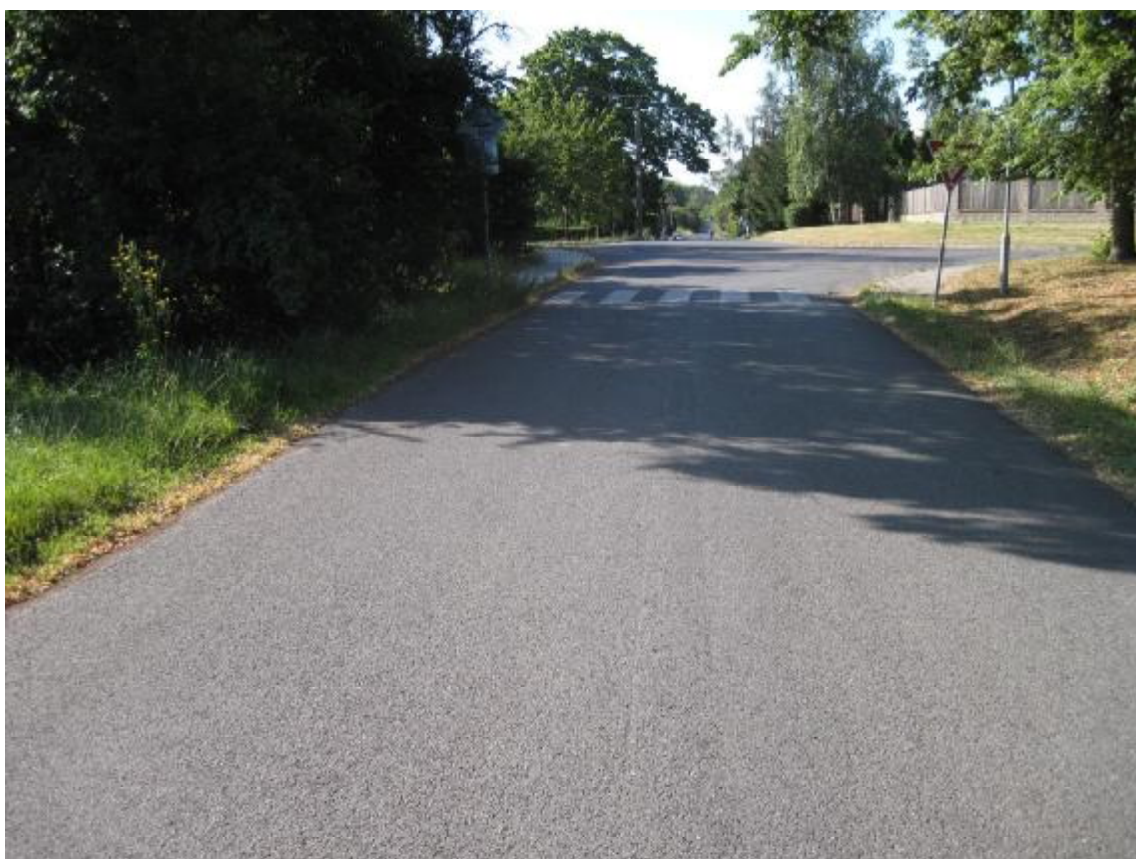
F02, km 2,040+
Ztráta asfaltového tmelu.

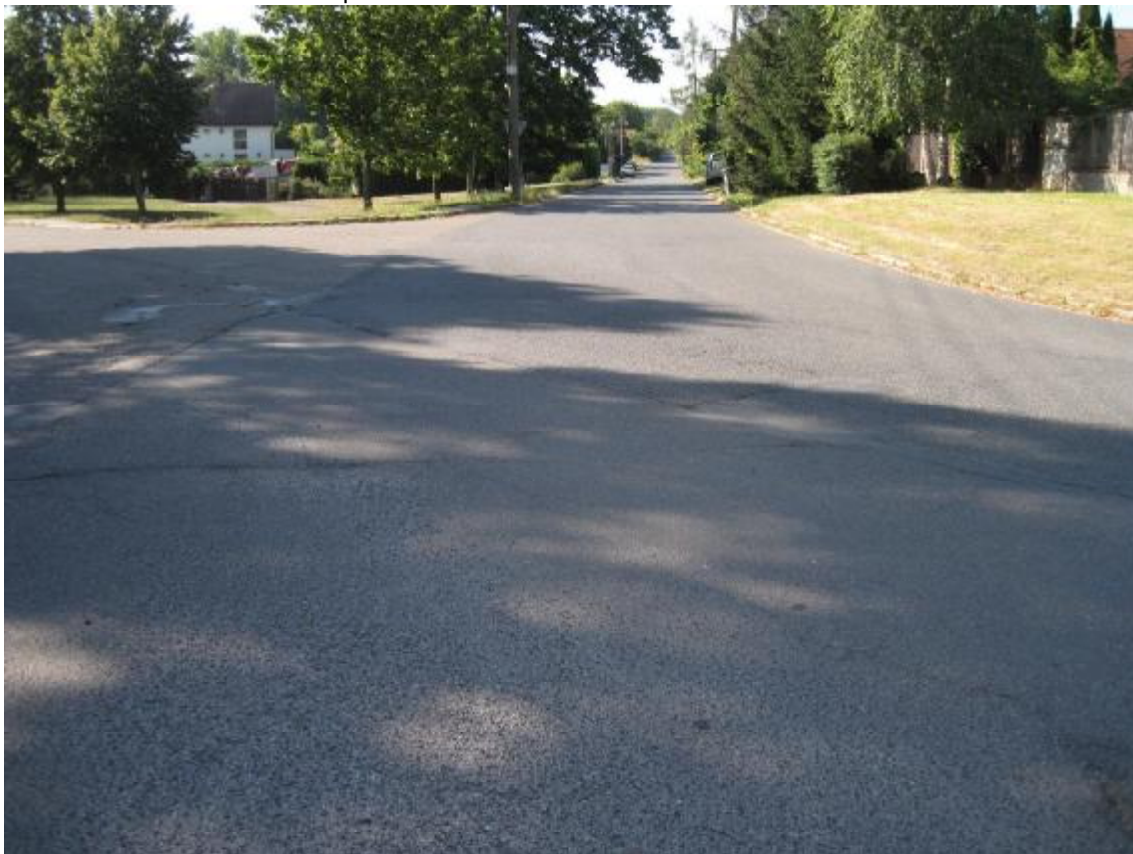
F03, km 2,067+
Ztráta asfaltového tmelu až hloubková koroze v prostoru křižovatky.

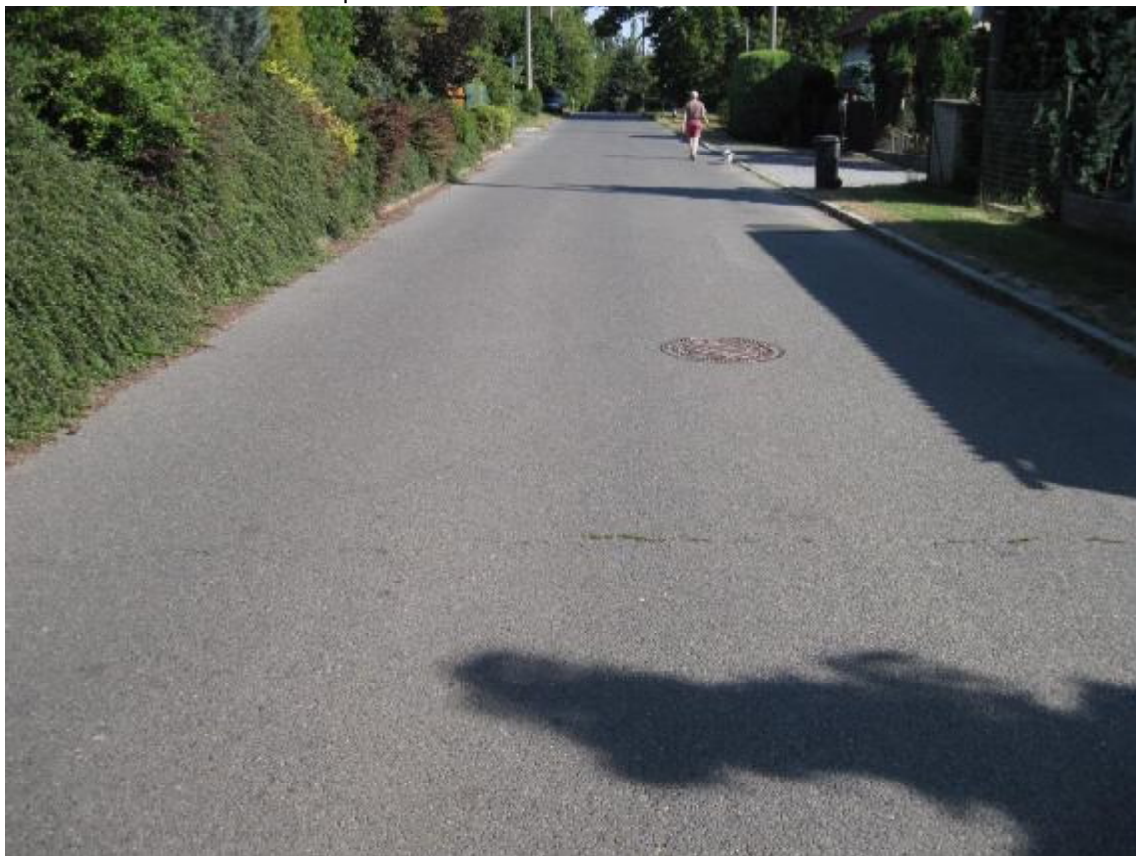
F12, km 2,230-
Příčná trhlina.

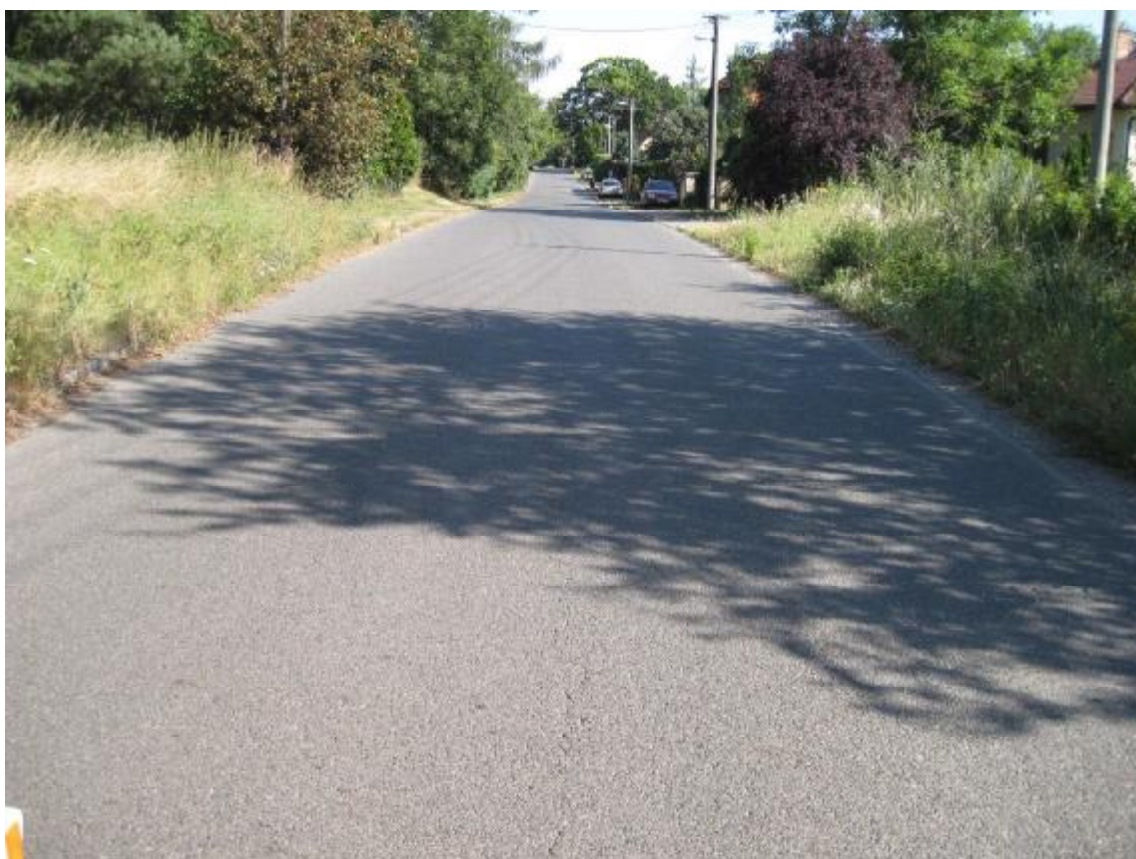
F16, km 2,330-
Podélná rozvětvená trhliny uprostřed.
