ZPRÁVA č. 0821 V195024

**ZJEDNODUŠENÁ DIAGNOSTIKA A NÁVRH OPRAVY
VOZOVKY NA VYBRANÉM ÚSEKU SILNICE III/01212
KVĚTNICE**

Objednatel: Atelier PROMIKA, s. r. o.

ČERVENEC 2019

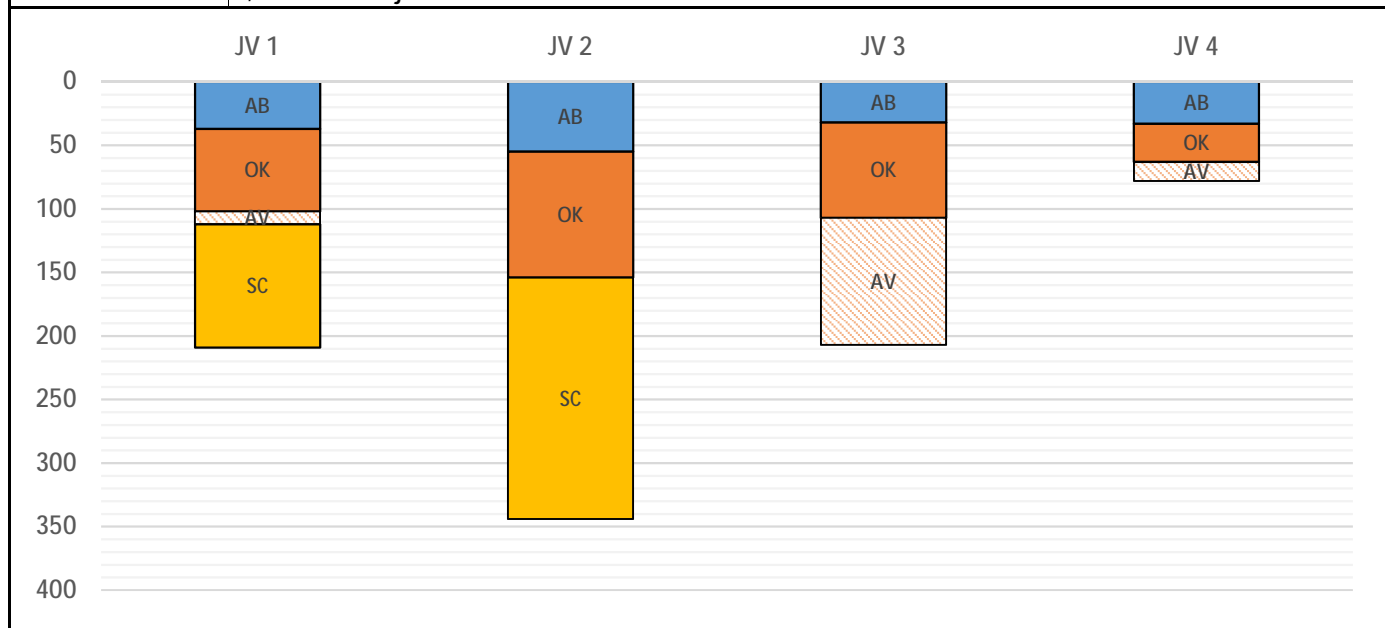
MĚŘENÍ TLOUŠTKY VRSTVY VOZOVKY Z JÁDROVÝCH VÝVRTŮ

Konstrukce vozovky se skládá z hutněných asfaltových vrstev na podkladu ze směsi stmelené cementem nebo štěrkodrti. V km 2,075 – cca 2,680 je tloušťka hutněných asfaltových vrstev dostatečná, od km 2,680 byla zjištěna nedostatečná tloušťka.

JV 1	Směs:	AB	OK	AV	SC							ŠD	TOV	TKV	CTJV
km 2,199 / P	TL. (mm)	37	65	10	97							-	37	102	112
Poznámka:	1,40 m od obruby														
JV 2	Směs:	AB	OK	SC								ŠD	TOV	TKV	CTJV
km 2,327 / L	TL. (mm)	55	99	190								-	55	154	154
Poznámka:	1,20 m od obruby														
JV 3	Směs:	AB	OK	AV								ŠD	TOV	TKV	CTJV
km 2,466 / P	TL. (mm)	32	75	100								-	32	107	207
Poznámka:	1,10 m od okraje														
JV 4	Směs:	AB	OK	AV								ŠD	TOV	TKV	CTJV
km 2,740 / L	TL. (mm)	33	30	15								-	33	63	78
Poznámka:	1,10 m od okraje

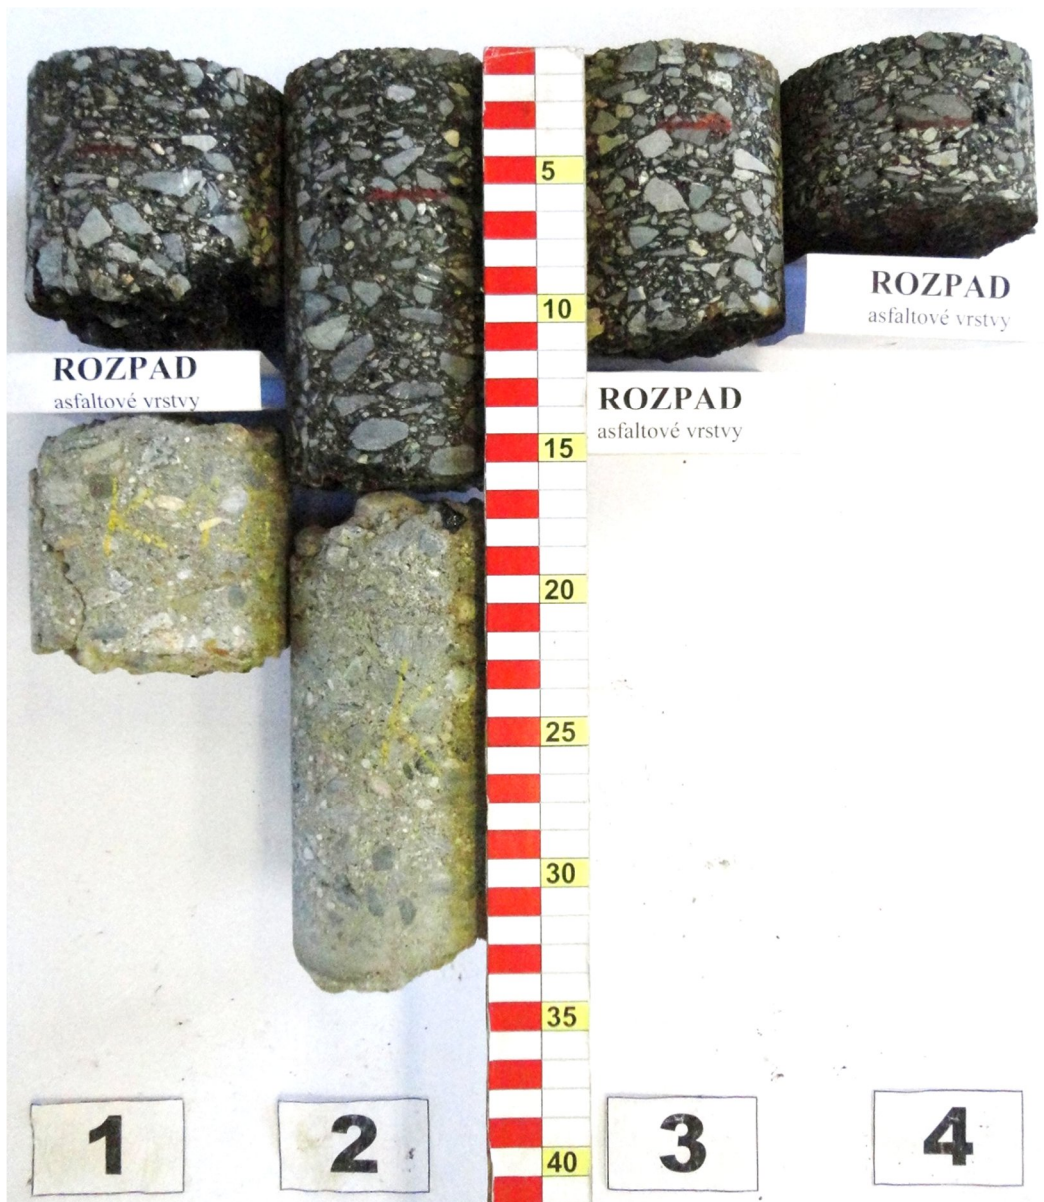
FOTODOKUMENTACE JÁDROVÝCH VÝVRTŮ

Jádrové vývrty:

JV 19 076/1
 km 2,199 / P

JV 19 076/2
 km 2,327 / L

JV 19 076/3
 km 2,466 / P

JV 19 076/4
 km 2,740 / L

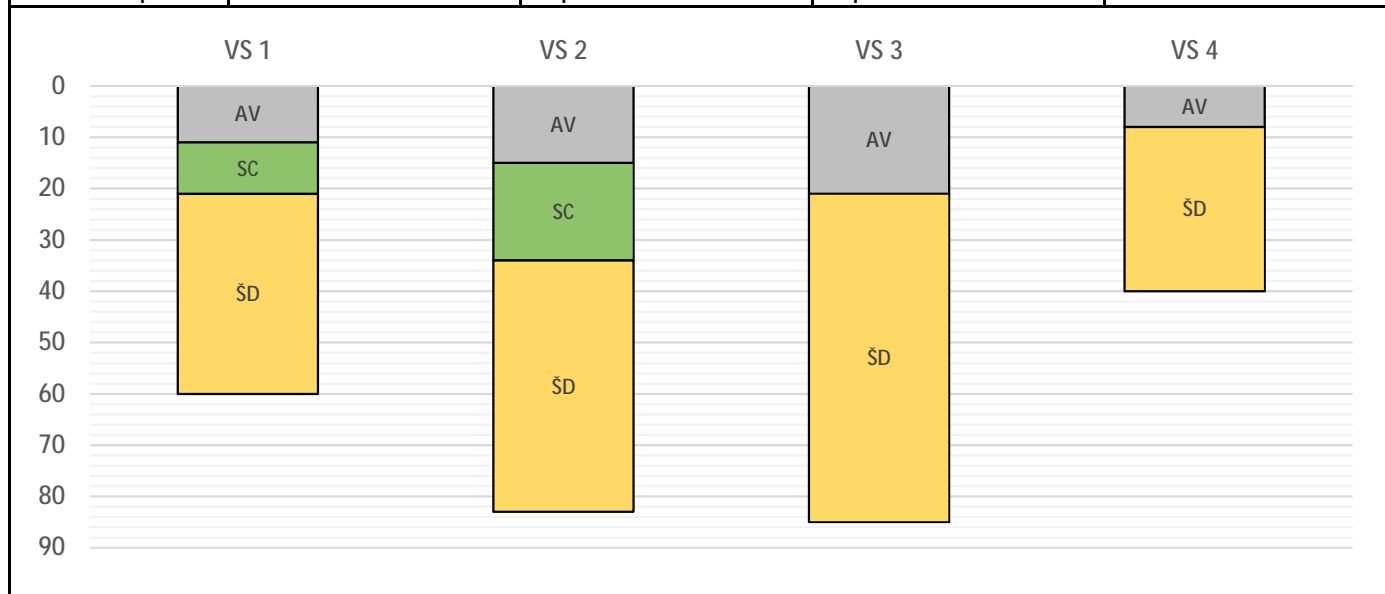
POPIS VRTANÝCH A KOPANÝCH SOND

Celková tloušťka konstrukce zjištěná ze sond VS1 – VS3 v úseku v km 2,075 – cca 2,680 je minimálně 60 cm, což je vyhovující hodnota. V úseku v km 2,680 – 3,011 v místech sondy VS4 byla zjištěna $H_v = 40$ cm, což je také ještě vyhovující hodnota, avšak v místech KS1 a KS2 provedených u okraje vozovky byly zjištěny nevyhovující hodnoty $H_v = 29$, resp. 27 cm.

Označení	VS 1		VS 2		VS 3		VS 4	
Staničení (km)	2,199 / P		2,327 / L		2,466 / P		2,740 / L	
	materiál	tl. (cm)	materiál	tl. (cm)	materiál	tl. (cm)	materiál	tl. (cm)
1. vrstva	AV	11	AV	15	AV	21	AV	8
2. vrstva	SC	10	SC	19	ŠD	64	ŠD	32
3. vrstva	ŠD	39	ŠD	49				
4. vrstva								
5. vrstva								
6. vrstva								
7. vrstva								
8. vrstva								
Hloubka sondy	60 cm		83 cm		85 cm		40 cm	
Umístění sondy	1,40 m od obruby		1,20 m od obruby		1,10 m od okraje		1,10 m od okraje	
Vzorek č. - směsný	-		-		-		-	
Vzorek č. - podloží	855		podloží nezastiženo		podloží nezastiženo		857

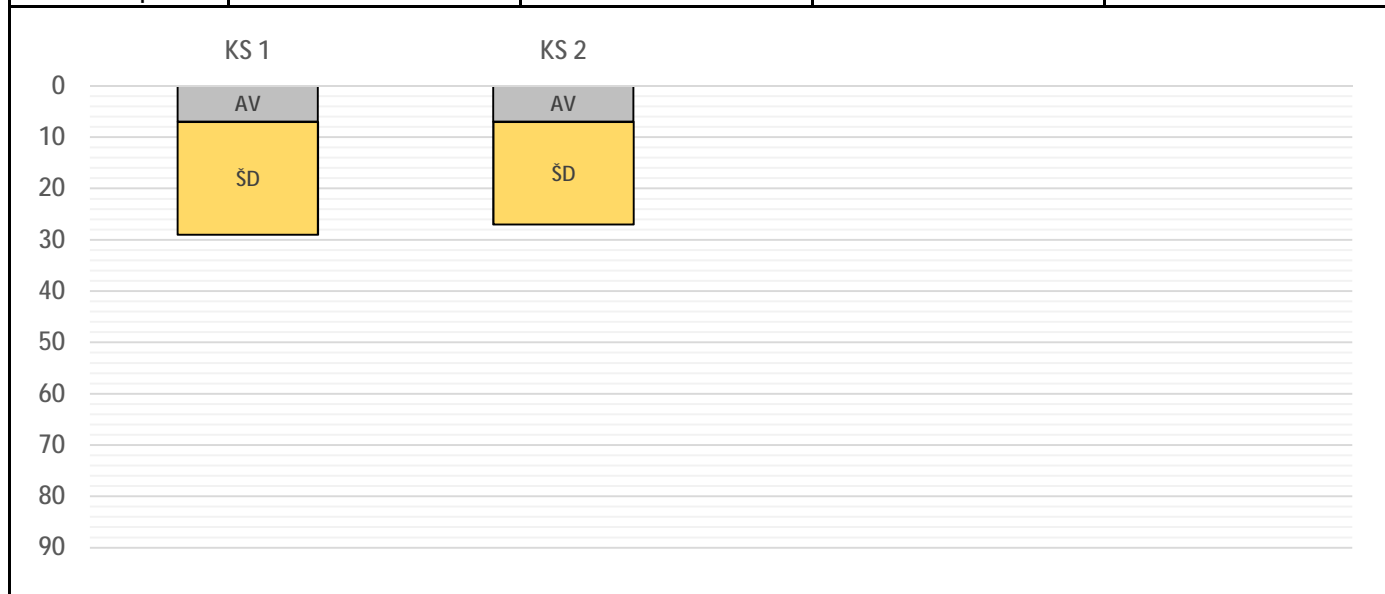
Označení	KS 1		KS 2					
Staničení (km)	2,740 / L		2,840 / L					
	materiál	tl. (cm)	materiál	tl. (cm)	materiál	tl. (cm)	materiál	tl. (cm)
1. vrstva	AV	7	AV	7				
2. vrstva	ŠD	22	ŠD	20				
3. vrstva								
4. vrstva								
5. vrstva								
6. vrstva								
7. vrstva								
8. vrstva								
Hloubka sondy	29 cm		27 cm					
Umístění sondy	0,30 m od okraje		0,40 m od okraje					
Vzorek č. - směsný	-		-					
Vzorek č. - podloží	856		858

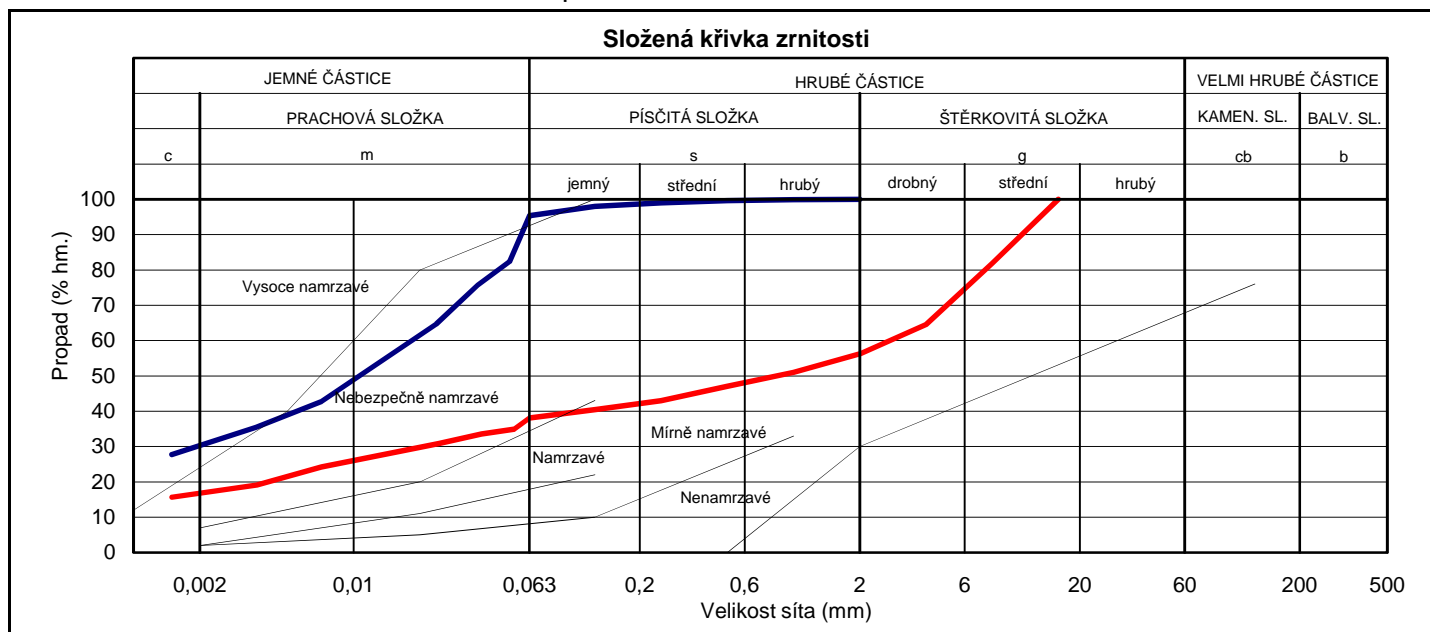
ROZBOR PODLOŽNÍ ZEMINY - STANOVENÍ ZRNITOSTI, VLHKOSTI A KONZISTENČNÍCH MEZÍ

Zjištěná podložní zemina odebraná v místě VS1 v části úseku v km 2,075 – 2,680 (štěrkovitý jíl) je nebezpečně namrzavá a je klasifikována jako podmíněčně vhodná pro podloží.

Sonda		VS 1	VS 4
Staničení / jízdní pruh (km)		2,199 / P	2,740 / L
Hloubka odběru (m)		0,60 - 0,90	0,40 - 0,70
Číslo vzorku		855	857
Aktuální vlhkost (%)	ČSN EN ISO 17892-1	11,69	18,36
Mez tekutosti (%)	ČSN 72 1014:2005, met. A,B	31,98	29,79
Mez plasticity (%)	ČSN 72 1013:2005	17,96	18,82
Číslo plasticity	ČSN 73 6133	14,02	10,97
Konzistence	ČSN 73 6133	1,4	1,0
Namrzavost	ČSN 73 6133	nebezpečně namrzavá	nebezpečně namrzavá
Klasifikace	ČSN 73 6133	F2-CG	F6-CL
Klasifikace	ČSN EN ISO 14688-2	clGr	siCl
Vhodnost pro podloží:	ČSN 72 1002:1993	V - VII	VIII - X
Vhodnost pro podloží:	ČSN 73 6133	podmínečně vhodná	nevhodná

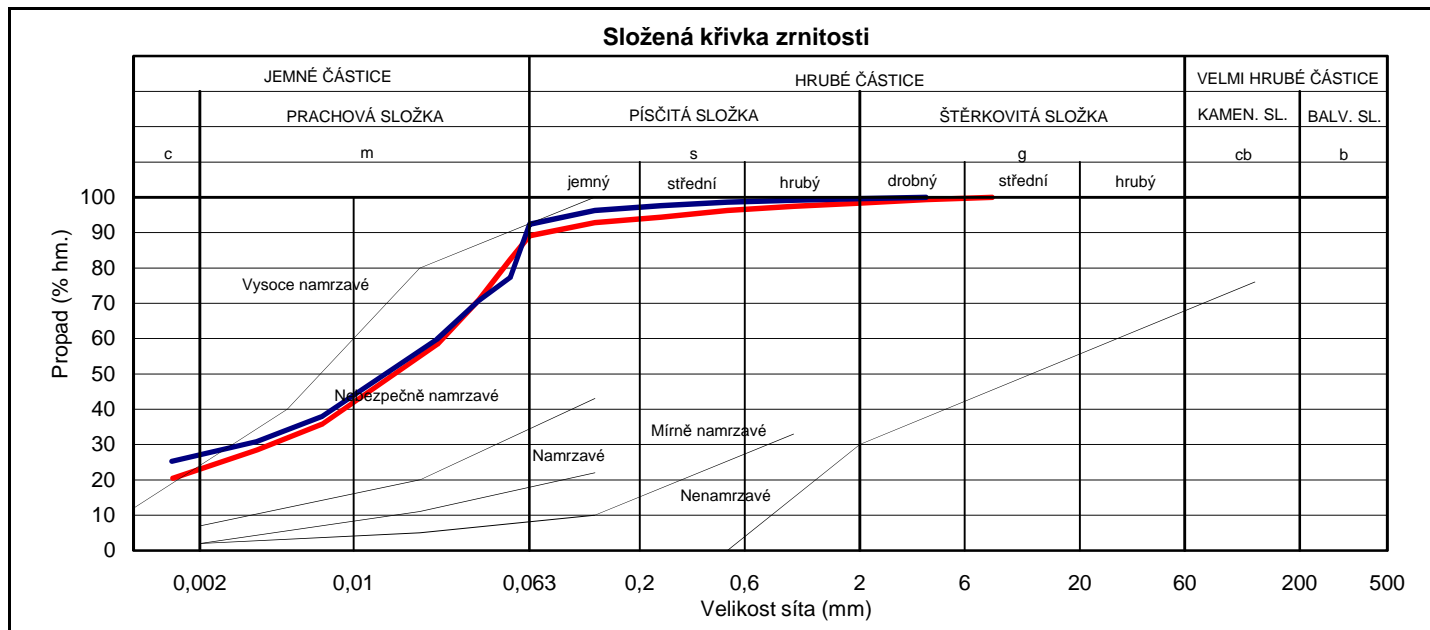
ROZBOR PODLOŽNÍ ZEMINY - STANOVENÍ ZRNITOSTI, VLHKOSTI A KONZISTENČNÍCH MEZÍ

Zjištěná podložní zemina odebraná v místech VS4, KS1 a KS2 v části úseku v km 2,680 – 3,011 (jíl s nízkou plasticitou) je nebezpečně namrzavá a je klasifikována jako nevhodná pro podloží.

Sonda		KS 1	KS 2
Staničení / jízdní pruh (km)		2,740 / L	2,840 / L
Hloubka odběru (m)		0,27 - 0,65	0,27 - 0,68
Číslo vzorku		856	858
Aktuální vlhkost (%)	ČSN EN ISO 17892-1	16,87	16,99
Mez tekutosti (%)	ČSN 72 1014:2005, met. A,B	26,79	33,17
Mez plasticity (%)	ČSN 72 1013:2005	17,37	18,24
Číslo plasticity	ČSN 73 6133	9,42	14,93
Konzistence	ČSN 73 6133	1,1	1,1
Namrzavost	ČSN 73 6133	nebezpečně namrzavá	nebezpečně namrzavá
Klasifikace	ČSN 73 6133	F6-CL	F6-CL
Klasifikace	ČSN EN ISO 14688-2	siCl	siCl
Vhodnost pro podloží:	ČSN 72 1002:1993	VII - X	VII - X
Vhodnost pro podloží:	ČSN 73 6133	nevhodná	nevhodná
