# INŽENÝRSKOGEOLOGICKÝ PRŮZKUM

Sociální zařízení Zahrada – objekt „A“

M. Maléřové 1802, Kladno.

prosinec 2019

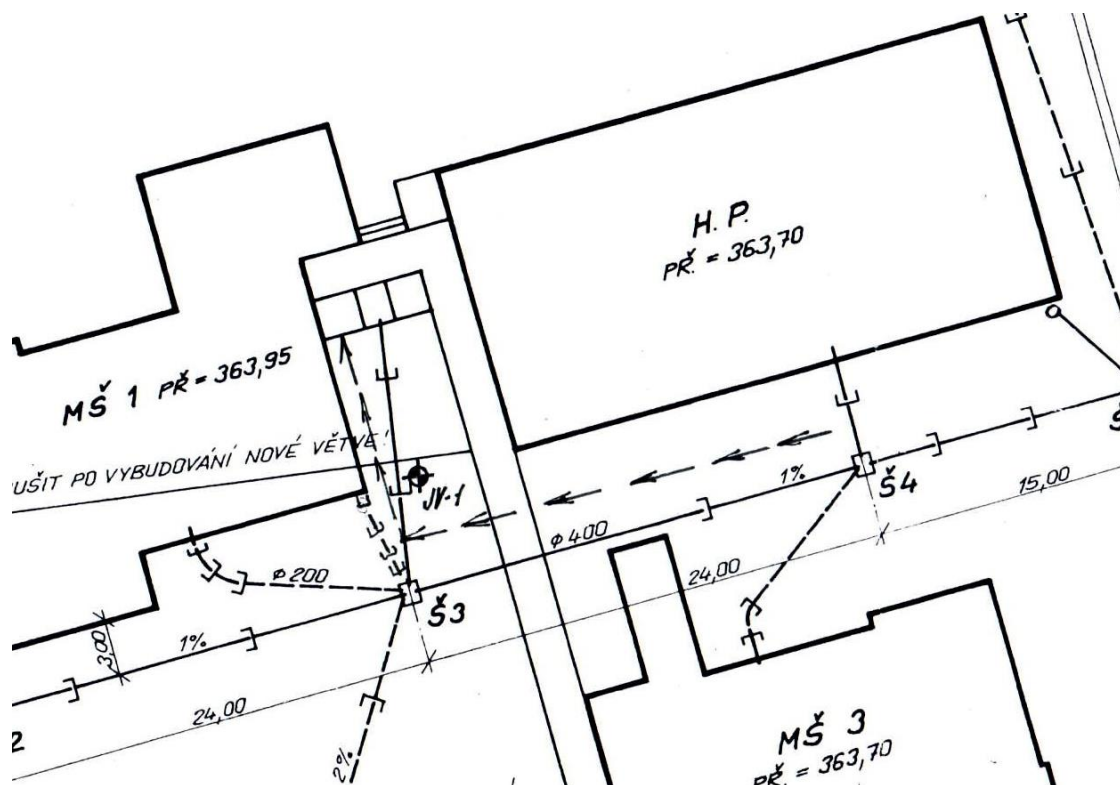
Na rohu domu je okapový svod, který má být zaústěný do kanalizace, kolem rohu prochází vodovod (snad již odpojený) a kanalizace, jejíž druhá větev vychází z domu,

dle poklesu dlažby u rohu domu však vychází z domu pravděpodobně výrazně blíže jeho rohu než je uvedeno ve výkrese – viz. přiložená situace:

Příčinou poruchy na domě tak pravděpodobně bude lokální podmáčení a rozbřednutí zeminy ať už únikem z kanalizace, vodovodu nebo okapového svodu.
