II/610 BRANDÝS NAD LABEM,  
REKONSTRUKCE KŘÍŽOVATKY  
PRAŽSKÁ - PRŮMYSLOVÁ  
A ČÁSTI KOMUNIKACE  
V UL. PRAŽSKÁ

ZPRÁVA Z DIAGNOSTICKÉHO  
PRŮZKUMU VOZOVKY

## ZPRÁVA Z DIAGNOSTICKÉHO PRŮZKUMU VOZOVKY

### „II/610 Brandýs nad Labem – Pražská ul.“

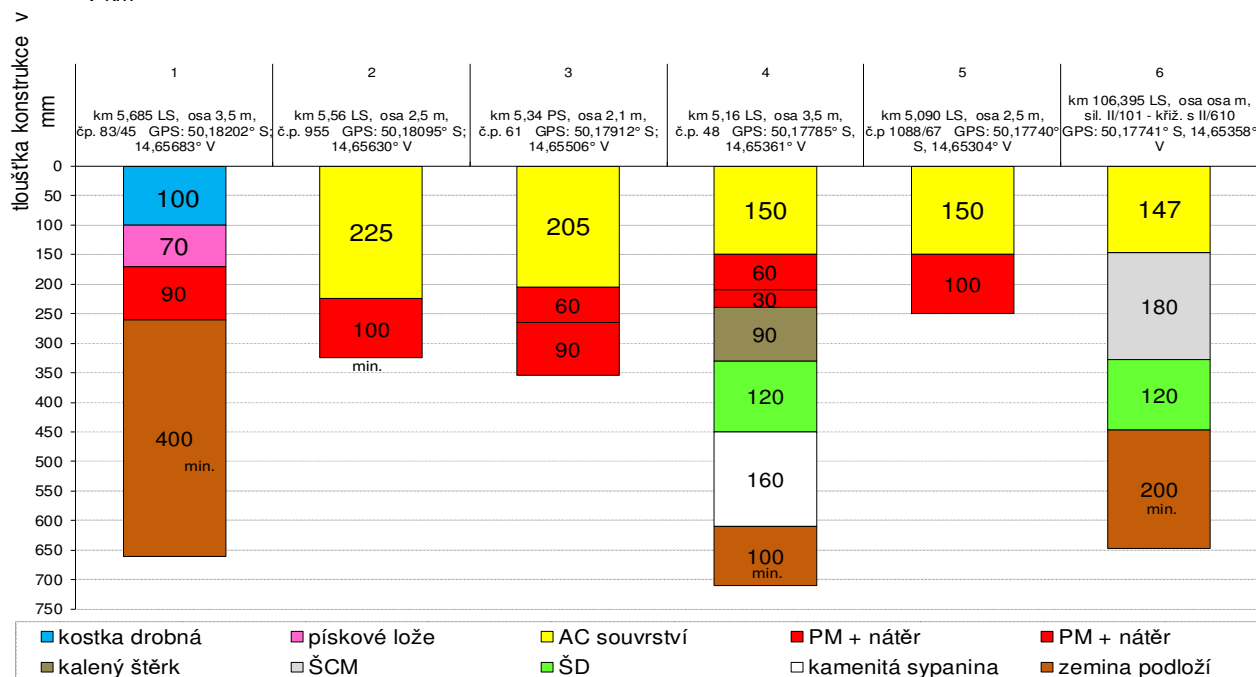
staničení sondy v km Grafické znázornění konstrukce vozovky - II/610 Brandýs nad Labem - Pražská ul.

staničení km	vrstva 1	vrstva 2	vrstva 3	vrstva 4	vrstva 5	vrstva 6	vrstva 7	vrstva 8	vrstva 9	vrstva 10
1 km 5,685 LS osa 3,5 m č.p. 83/45 GPS: 50,18202° S 14,65683° V	100 mm kostka drobná 100x100 mm	70 mm ŠP lože 0/8 mm	90 mm PM+nátěr 32/45 mm dehet	400 mm zemina podloží štěrk s příměsí jemnozrnné zeminy G3 G-F						
2 km 5,56 LS osa 2,5 m č.p. 955 GPS: 50,18095° S 14,65630° V	35 mm ACO 0/8 mm	55 mm ACL 0/11 mm OŠP	55 mm ACP 0/16 mm	80 mm ACP 0/16 mm degradovaná	min. 100 mm PM+nátěr 0/63 mm dehet, rozpad					
3 km 5,34 PS osa 2,1 m č.p. 61 GPS: 50,17912° S 14,65506° V	30 mm ACO 0/11 mm	30 mm ACL 0/8 mm OŠP	50 mm ACP 0/11 mm	95 mm ACP 0/16 mm	60 mm PM+nátěr 0/32 mm dehet	90 mm PM+nátěr 32/63 mm dehet č. rozpad				
4 km 5,16 LS osa 3,5 m č.p. 48 GPS: 50,17785° S 14,65361° V	22 mm ACO 0/8 mm	48 mm ACL 0/8 mm OŠP	30 mm ACP 0/22 mm	50 mm ACP 0/16 mm	60 mm PM+nátěr 0/32 mm dehet	30 mm PM+nátěr 32/63 mm dehet	90 mm Kalený štěrk štěrk hlinitý G4 GM	120 mm ŠD 0/63 mm	160 mm kamenitá sypanina 0/150 mm	min. 100 mm zemina podloží hlína písčitá F3 MS

5 km 5,090 LS osa 2,5 m č.p. 1088/67 GPS: 50,17740° S 14,65304° V	20 mm ACO 0/8 mm	50 mm ACL 0/8 mm OŠP	40 mm ACP 0/11 mm	40 mm ACP 0/16 mm	100 mm PM+nátěr 0/32 mm dehet, rozpad					
6 km 106,395 LS osa m sil. II/101 - křiž. s II/610 GPS: 50,17741° S 14,65358° V	45 mm ACO 0/11 mm	53 mm ACL 0/16 mm	49 mm ACP 0/16 mm	180 mm ŠCM 32/63 mm část. rozpad	120 mm ŠD 0/63 mm	min. min. 200 zemina podloží štěrk hlinitý G4 GM

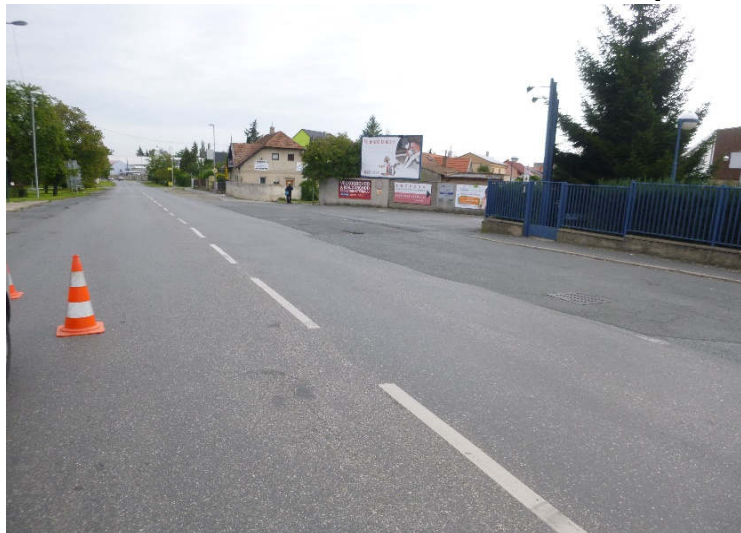
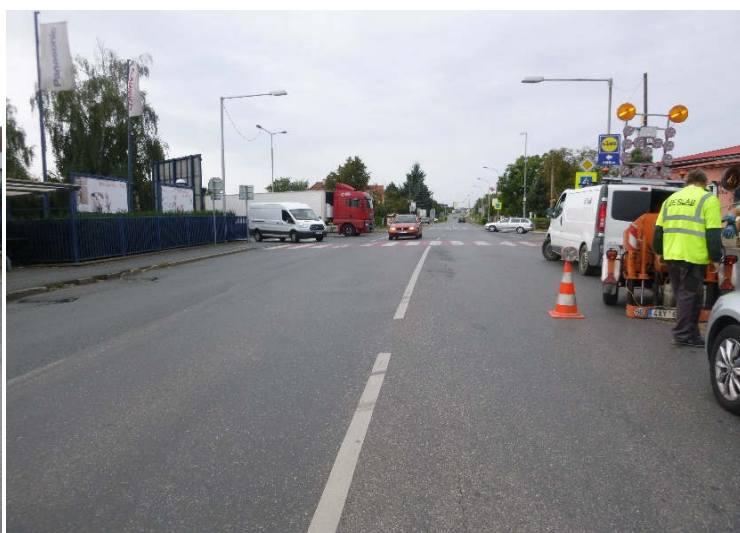
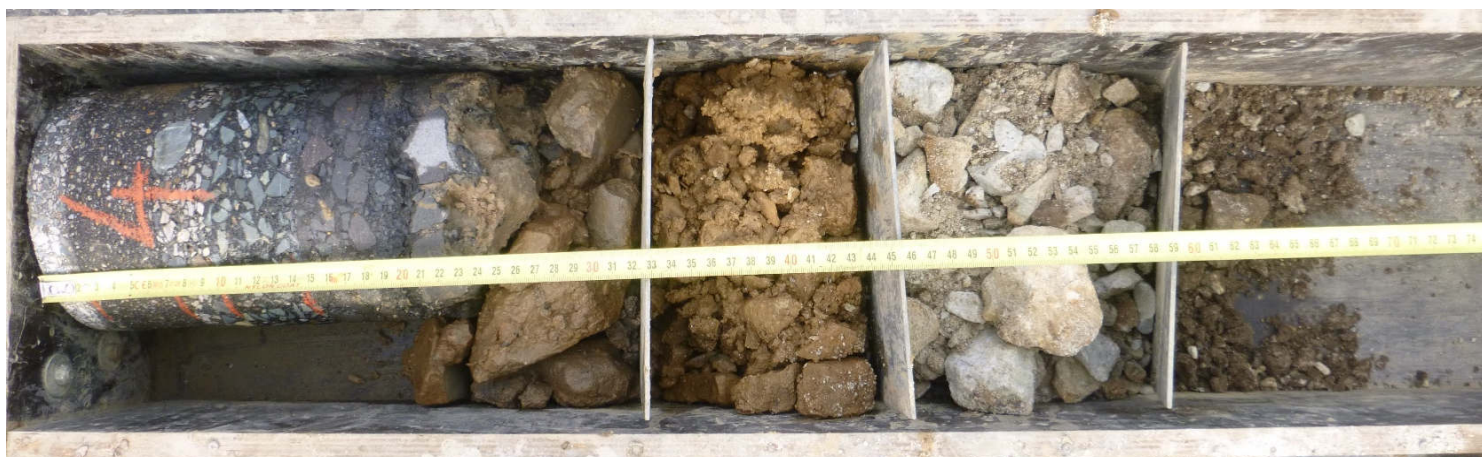
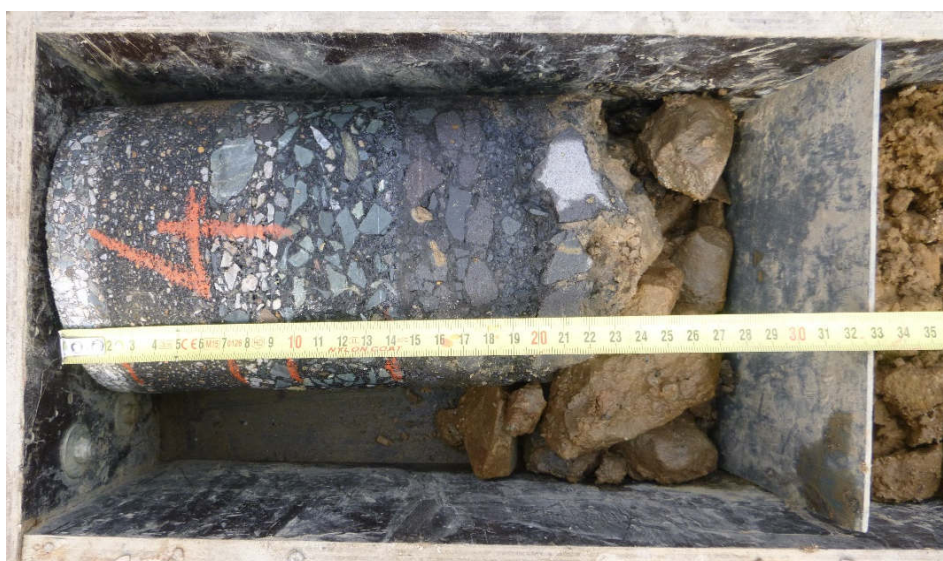
**Sonda 4:** km 5,16 LS, osa 3,5 m, č.p. 48 GPS: 50,17785° S, 14,65361° V

- Byla identifikována podkladní nestmelená vrstva tvořená převážně HDK frakce 0/63 mm případně kaleného šterku. Vrstva je nekvalitní s vysokým obsahem jemných částic spíše charakteru zeminy G3 G-F – G4 GM. Na sil. II/101 – sonda č. 6, je vrstva ŠD 0/63 standardní kvality.
- Na sondě č. 4 byla zaznamenána pravděpodobně sanační vrstva kamenité sypaniny frakce 0/150 mm

- zemina AZ zastižená na sondě č. 4 je tvořena od nivelety – -600 mm podmíněčně vhodnou zeminou F3 MS – písčité hlína.
- na provedených sondách nebyla na žádné hloubkové sondě (max. - 750 mm) zastižena hladina podzemní vody.
