# RESTAURÁTORSKÁ DOKUMENTACE

## **Restaurátorský průzkum a záměr restaurování vnějšího přístupového schodiště zámku Smečno**

**Leden 2023**

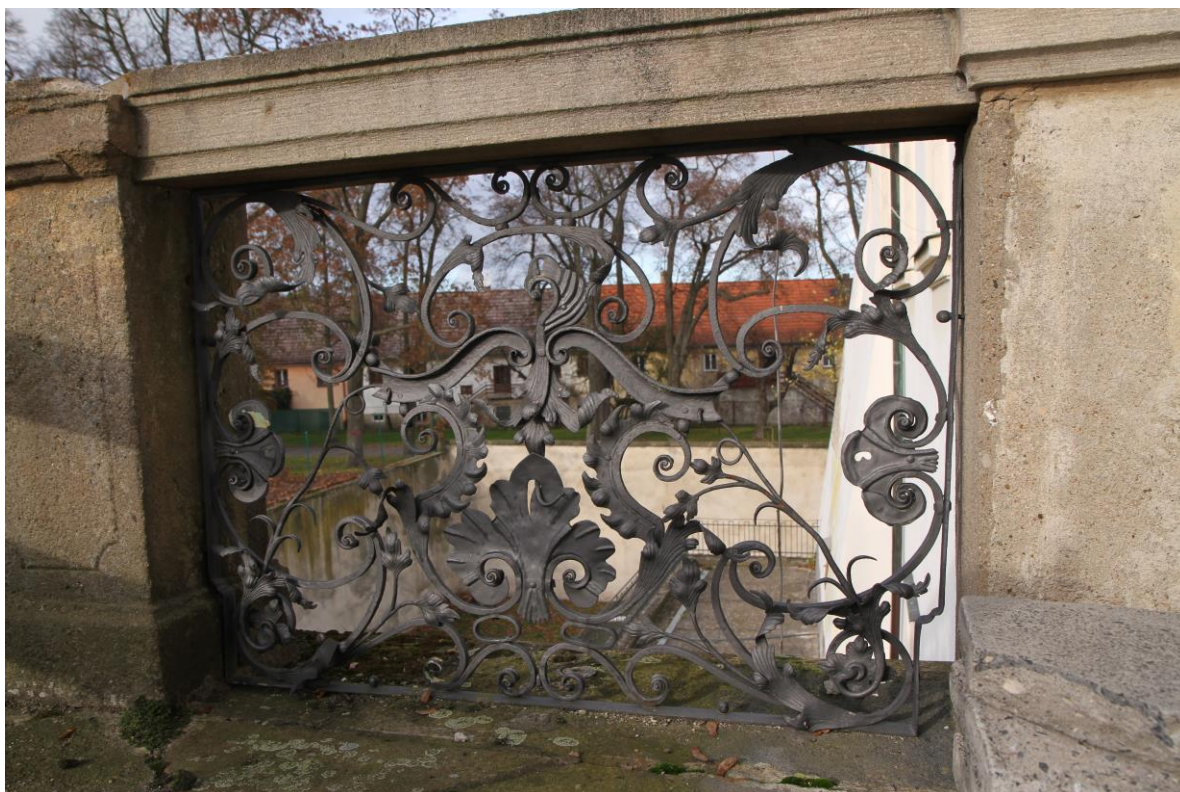
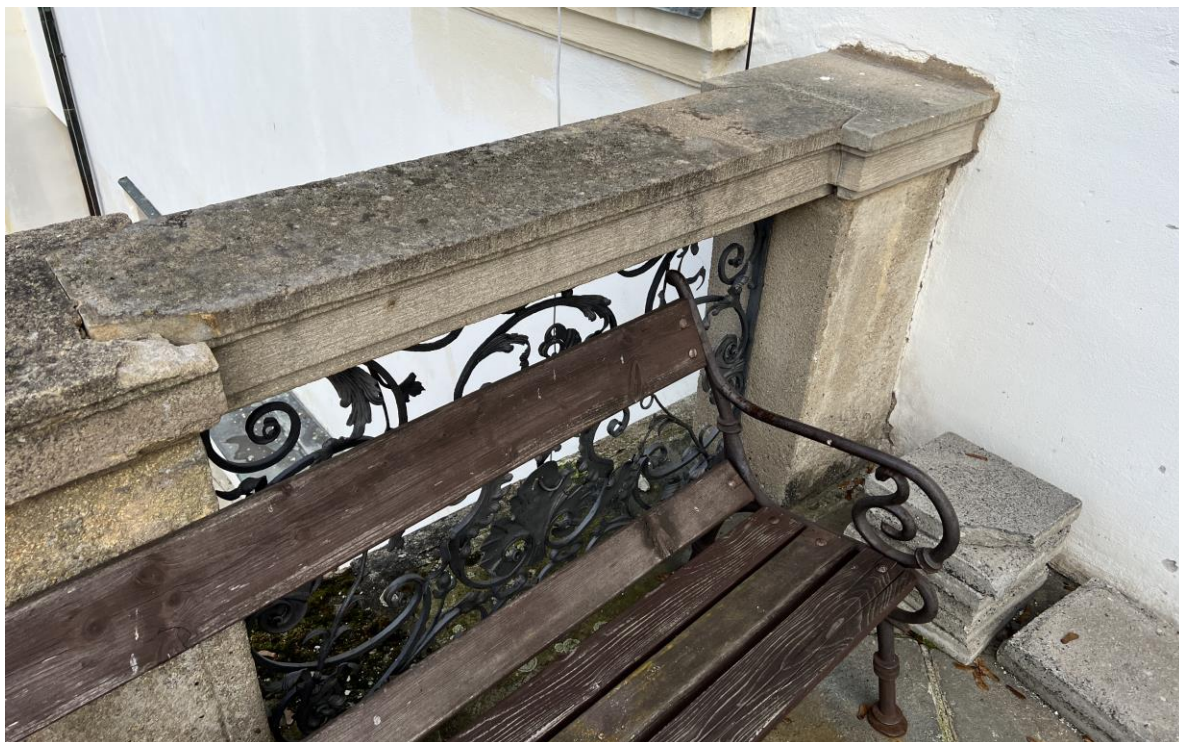
Na levé, tj. severní straně horní terasy jsou část madla a hlavice sloupků nové, vysekané z božanovského pískovce. Poslední sloupek u stěny na severní straně je silně přitmelený, poslední úsek madla (přibližně 1 m) je betonový doplněk. Jedná se patrně o doplněk provedené po odstranění severního schodiště. Poslední sloupek a část madla je potřeba odstranit a nahradit novými z božanovského pískovce.

Jižní zábradlí terasy s novým betonovým sloupkem a novou betonovou částí madla (novodobé doplňky po odstranění severního schodiště)

Všechny kamenné části budou očištěny, biosanovány, konsolidovány, plasticky doplněny a barevně vyretušovány. Poslední sloupek na terase vlevo a betonový doplněk madla zábradlí bude odstraněn a nahrazen novým, vysekaným z božanovského pískovce podle původních částí.

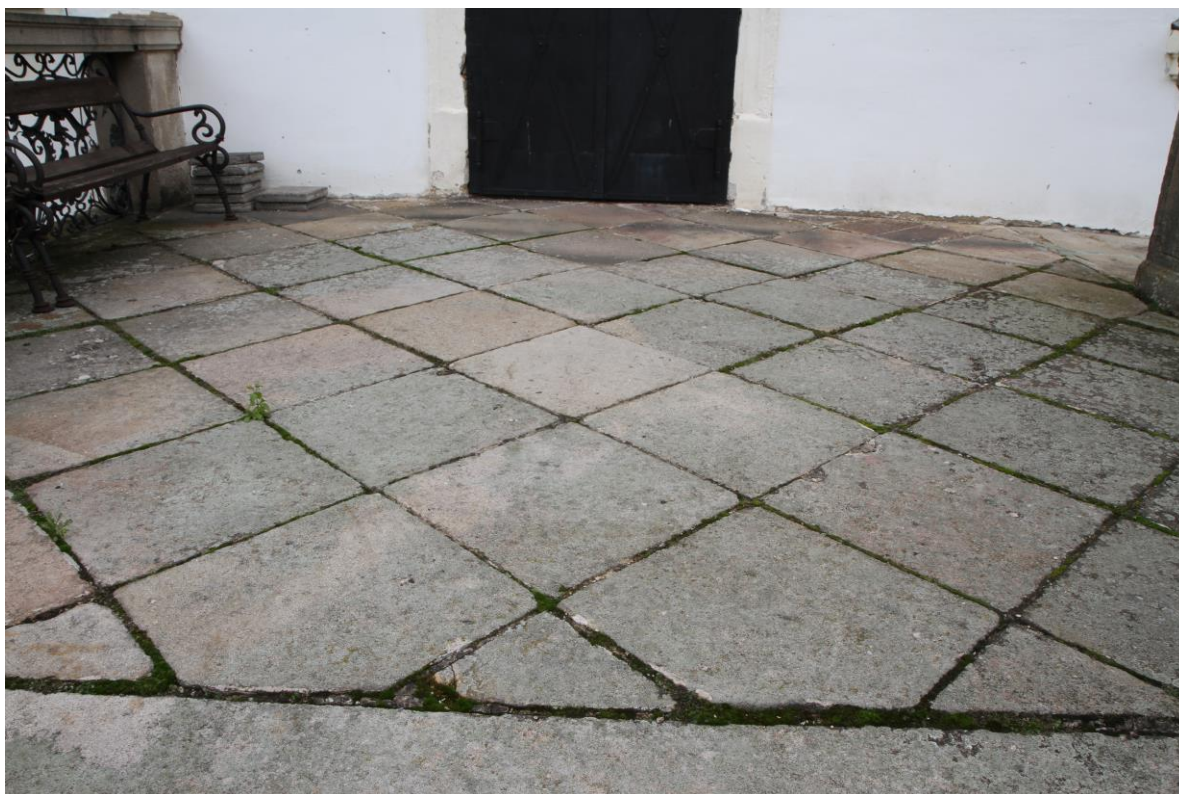
Pochozí plochu terasy i mezipodesty kryje čtvercová dlažba z arkózy kladená nakoso, spárovaná maltou. Dlažba není vhodně vyspádovaná pro odtok srážkové vody.

Povrch kamene pokrývá vrstva lišejníků, spárami prorůstá mech a tráva, výplně spár jsou vydrolené. Dlažba je na povrchu mírně zvětralá a nese drobná mechanická poškození, místy zapravená tmelem.

Dlažba horní terasy

Dlažba se očísluje, zdokumentuje a rozebere. Po potřebných opravách zdiva bude pochozí plocha opatřena drenážní vrstvou a vyspádována pro odtok vody. Poté se dlažba položí zpět a vyspáruje trasovou maltou.

Je proto třeba vyřešit pod dlažbu drenážní systém, který odvede případnou vlhkost a hydroizolaci, která zamezí vniknutí vlhkosti do zdiva.

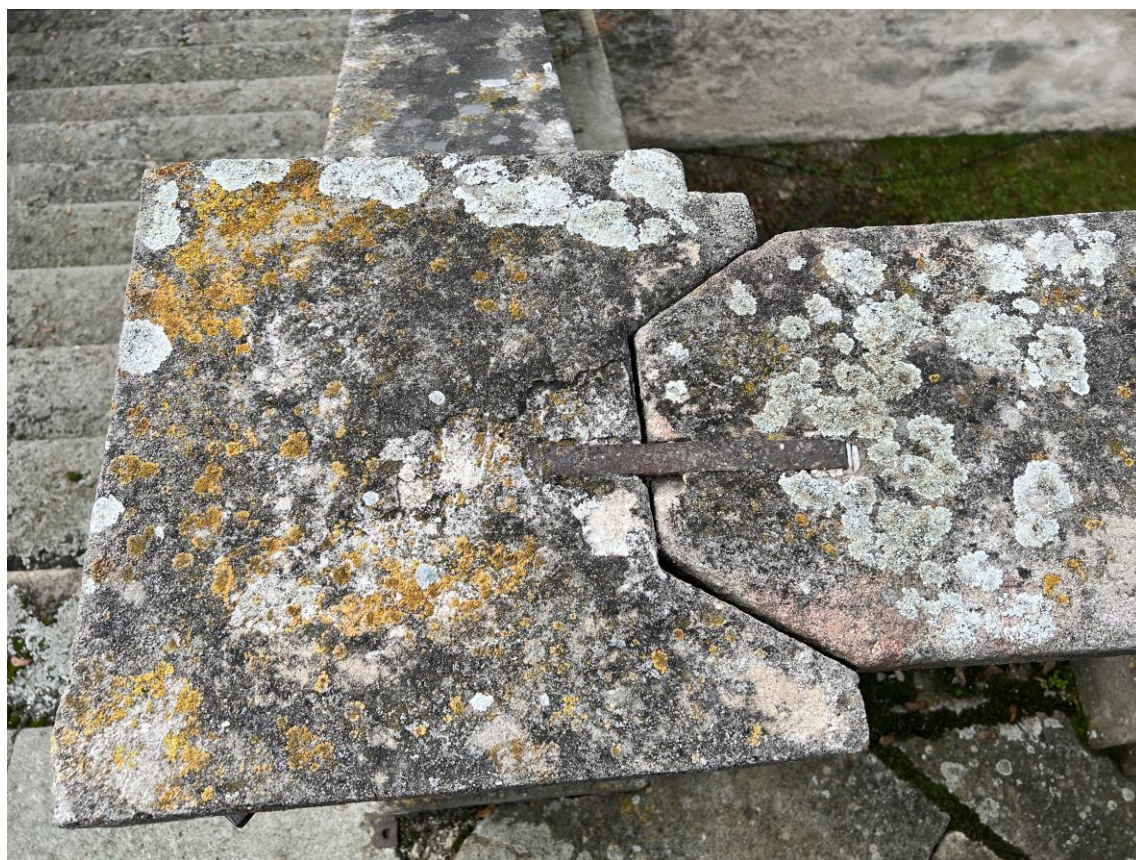
Levý sloupek při vstupu na horní podestu je vykloněný směrem ven. Zábradlí bylo v minulosti opravované i pomocí kamenných filuňků. Na pravé straně zábradlí schodiště jsou kamennými filuňky opravené dva zámky madla.

Detail rozestoupeného spoje mezi madlem zábradlí a krajním sloupkem terasy (severní strana)

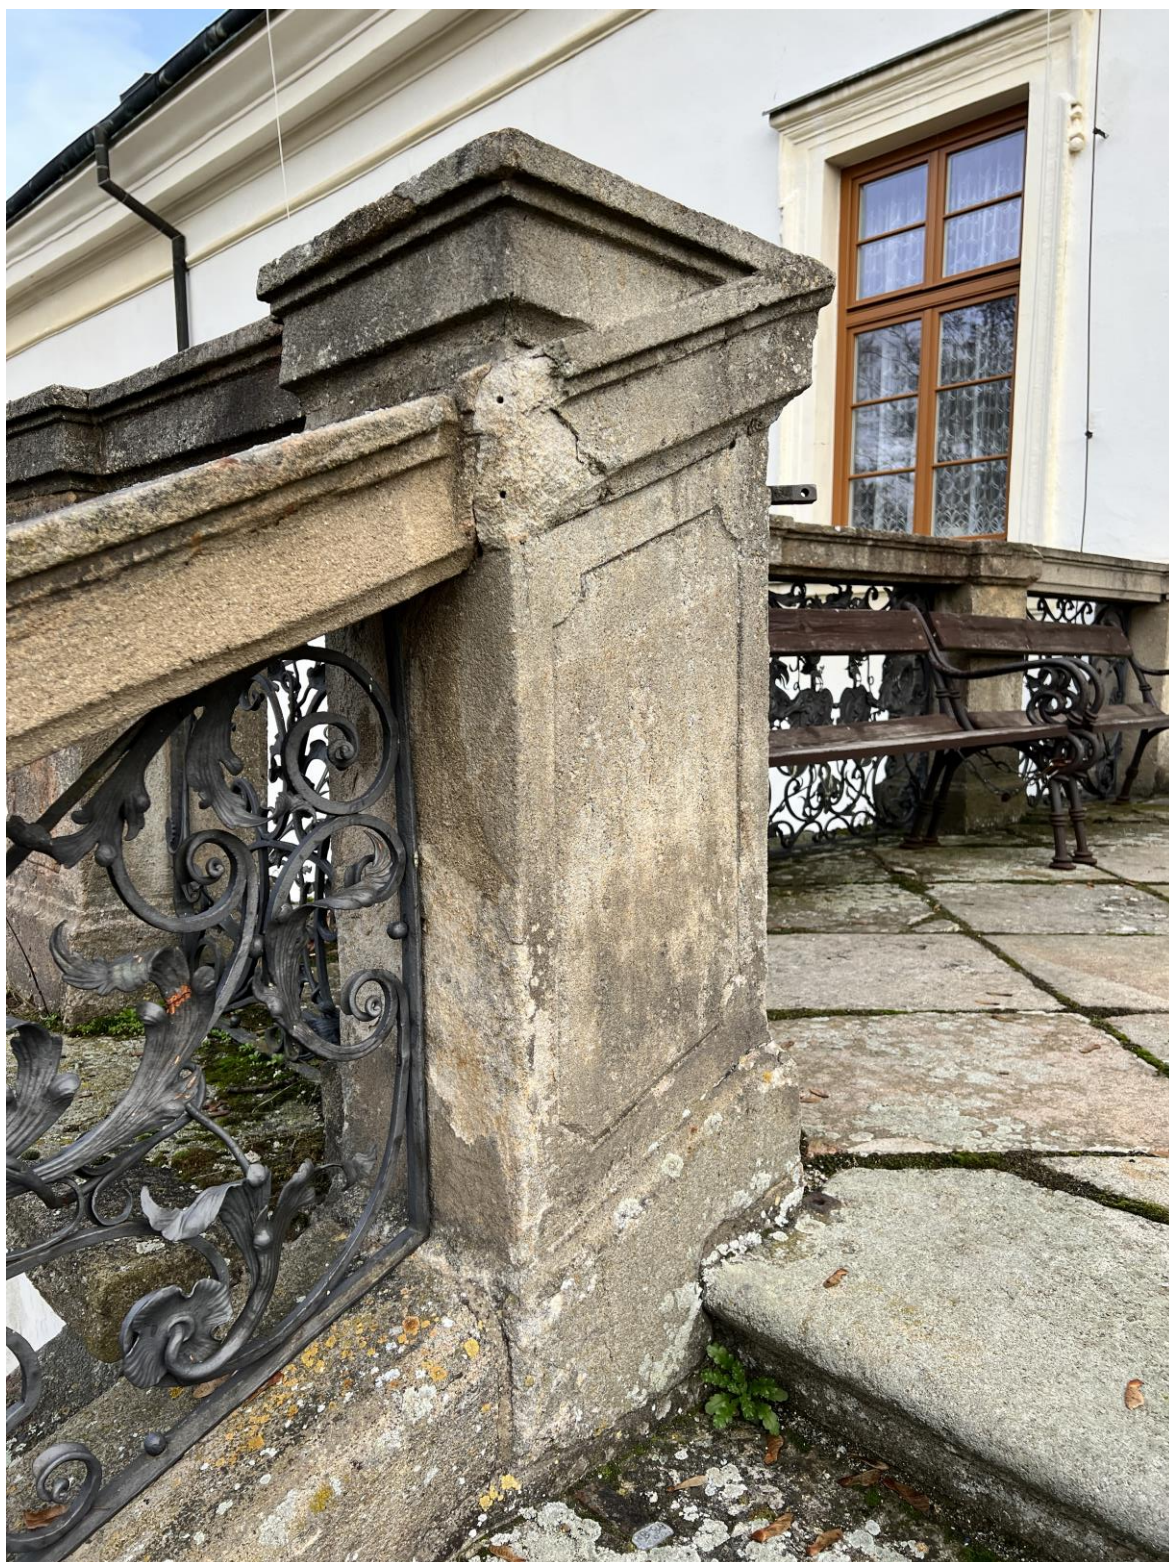
Detail poškození sloupku (severní strana)

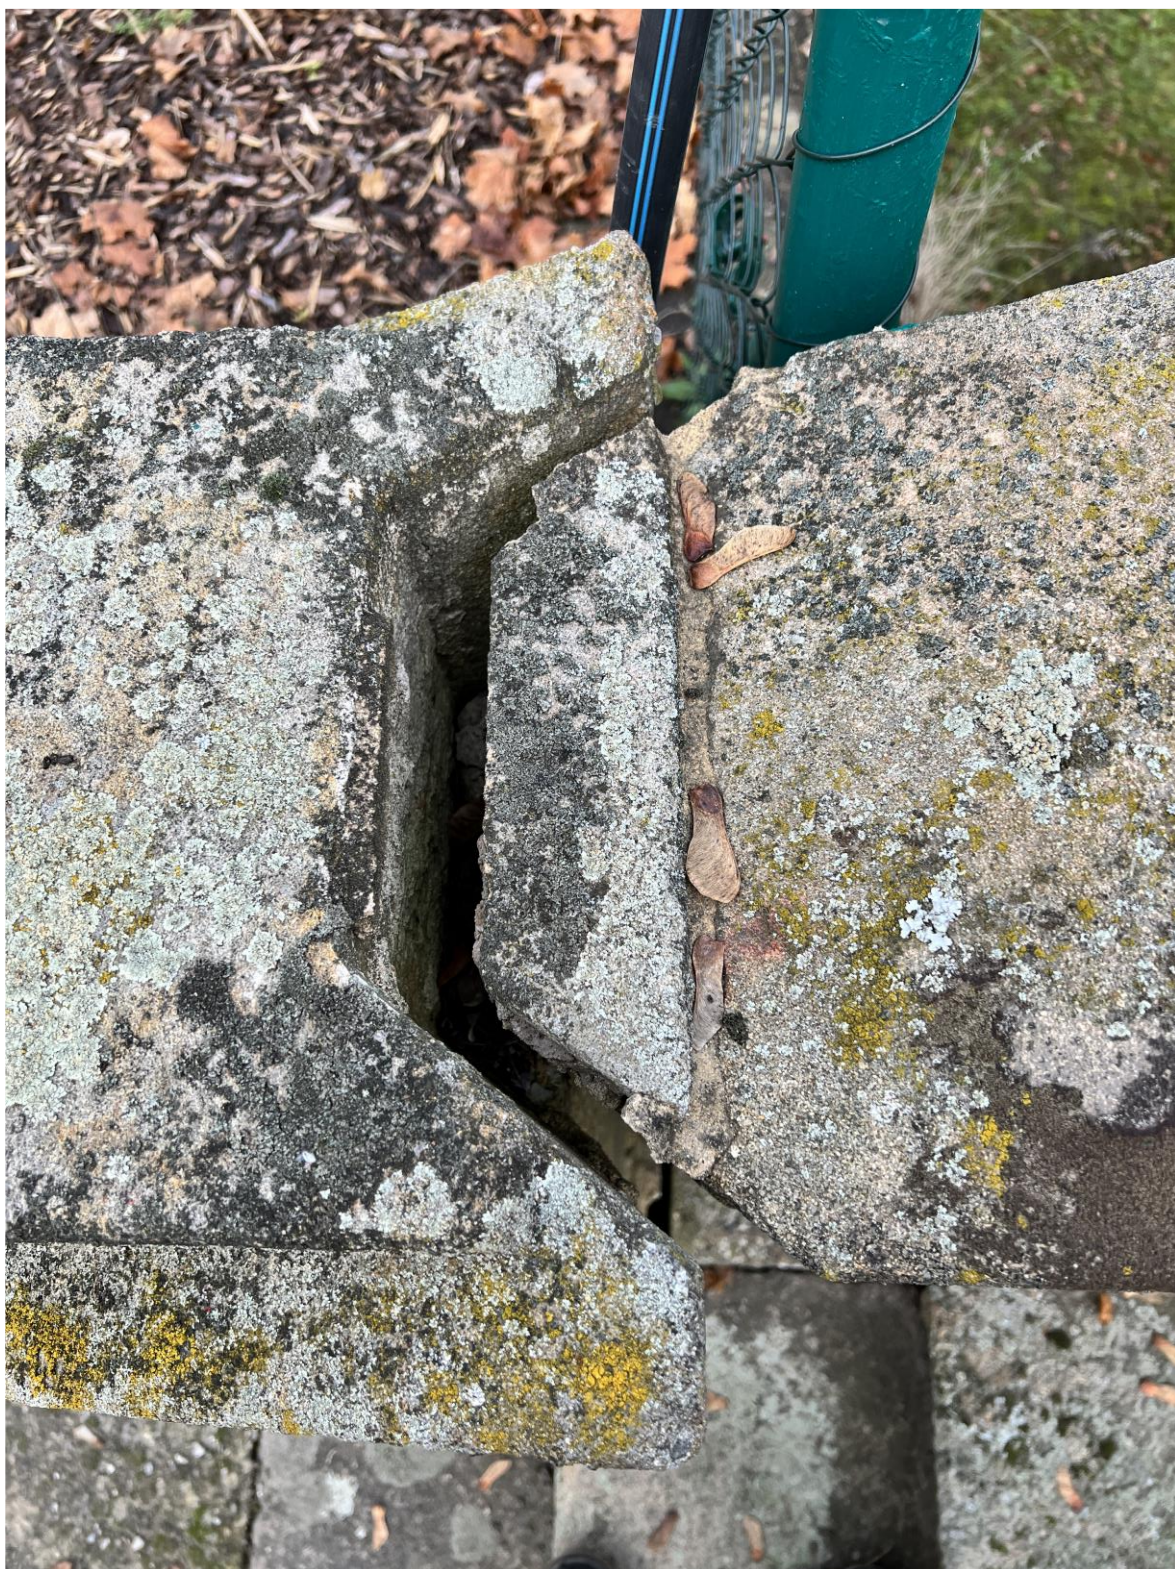
První spodní sloupek vlevo je výrazně rozestoupený od zbytku zábradlí. Na pravé straně již byla provedena oprava v zámku mezi sloupkem a madlem, která je stále funkční.

Rozestoupený kamenický zámek mezi madlem zábradlí a spodním sloupkem (severní strana schodiště)

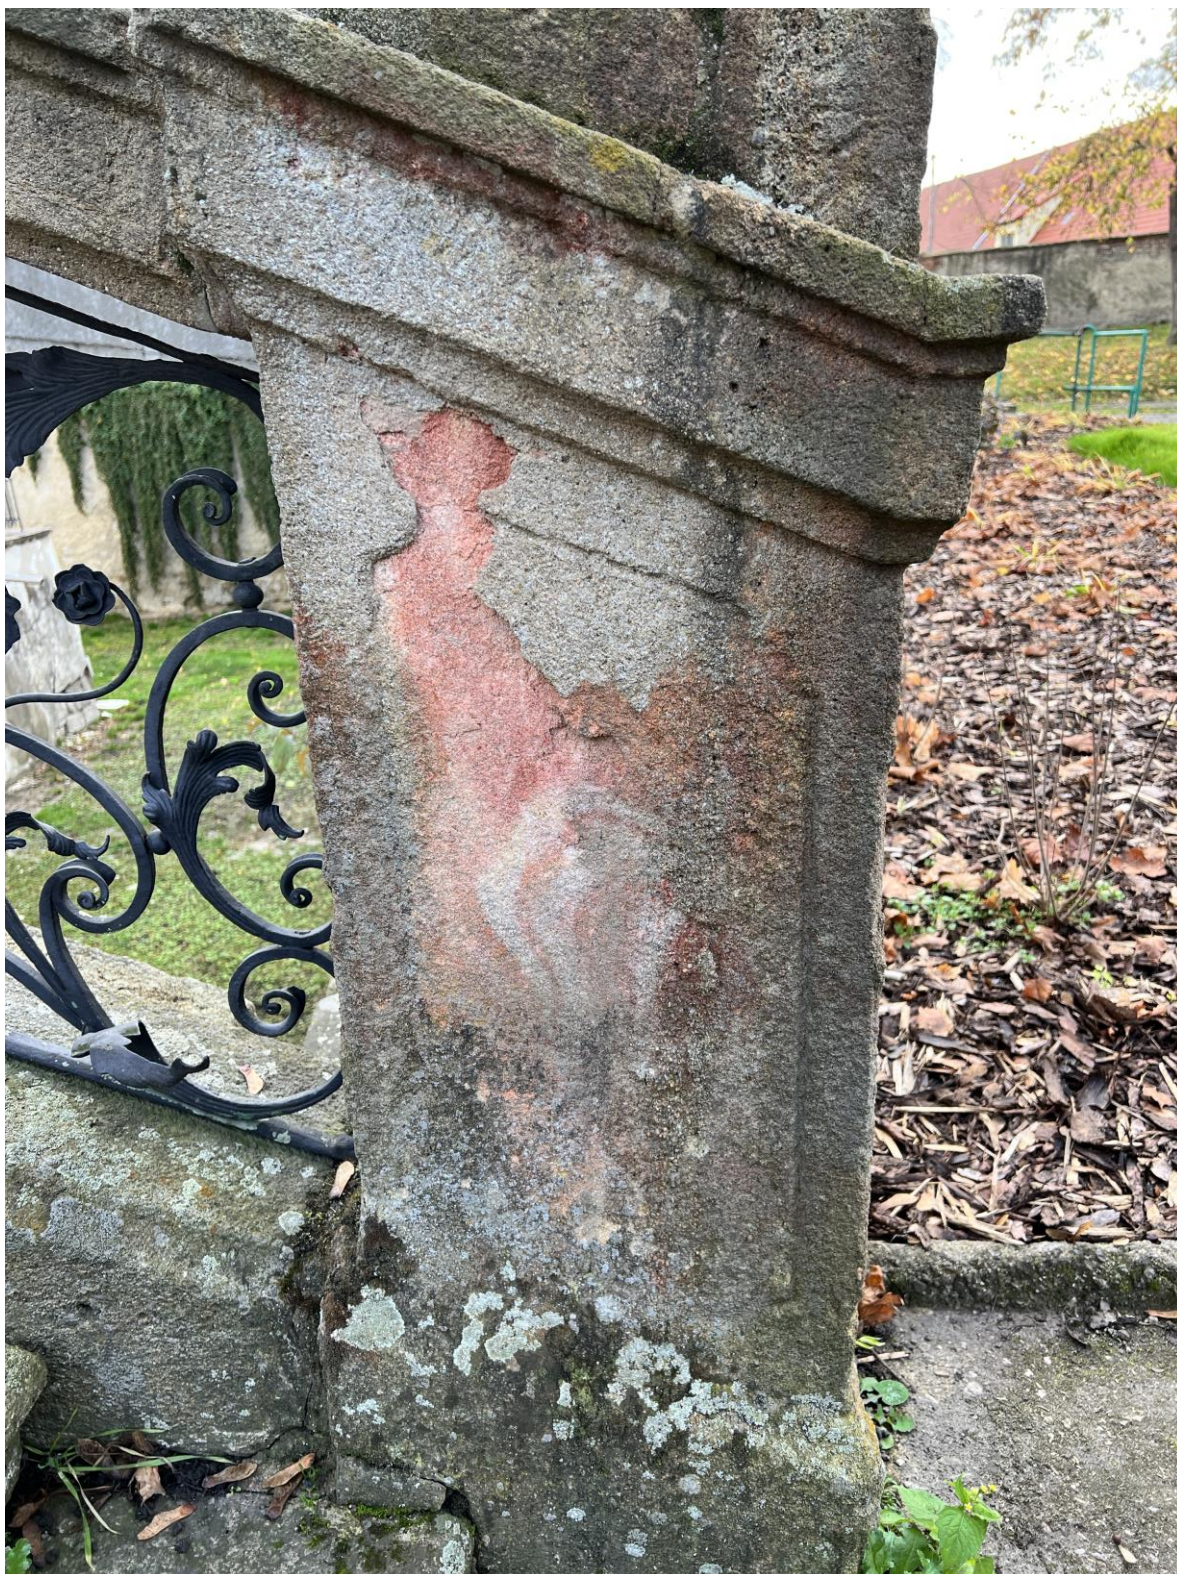
Detail degradace kamene

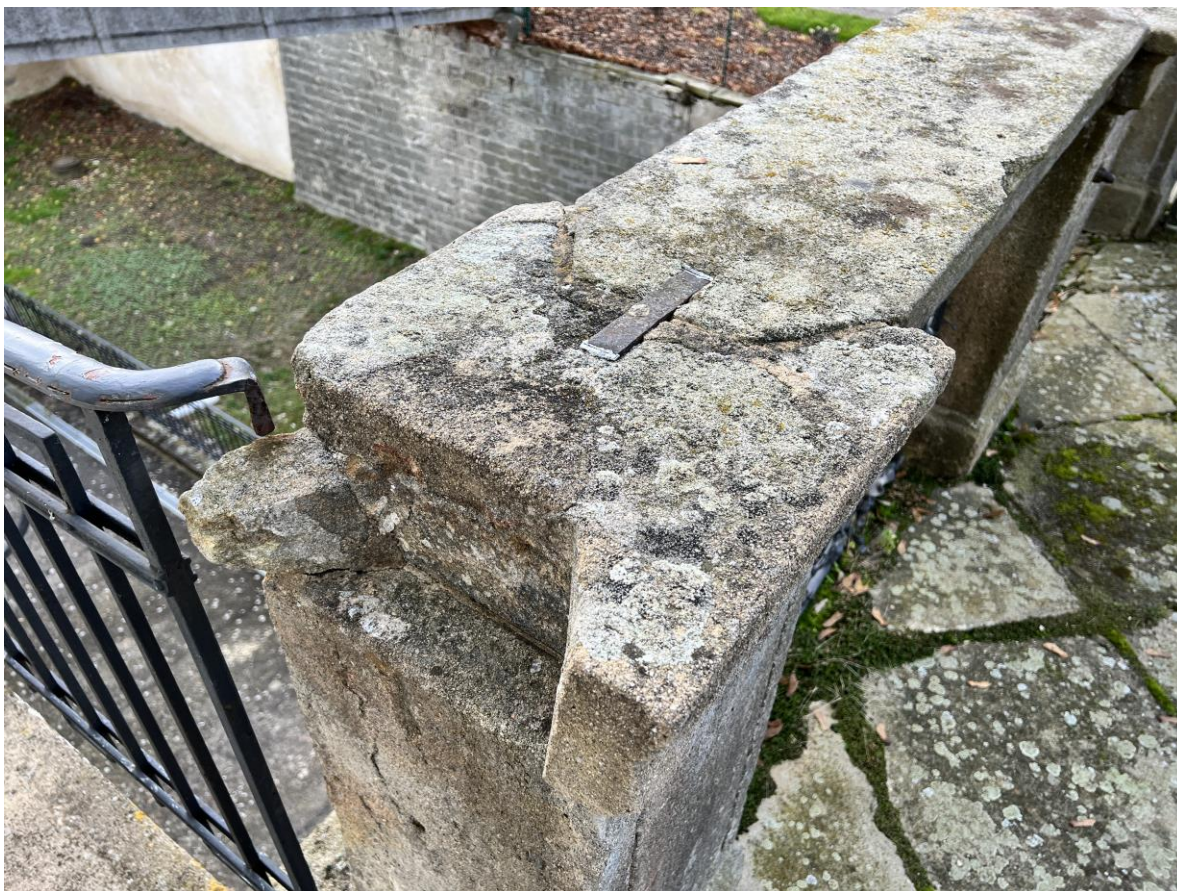
S napojením novodobé přístupové rampy na pravé (jižní) straně terasy je odhalený kamenický zámek po odstranění části madla a vnější římsa je ustoupená o 5 cm.

Detail vysazené části zábradlí u vstupu na betonovou rampu

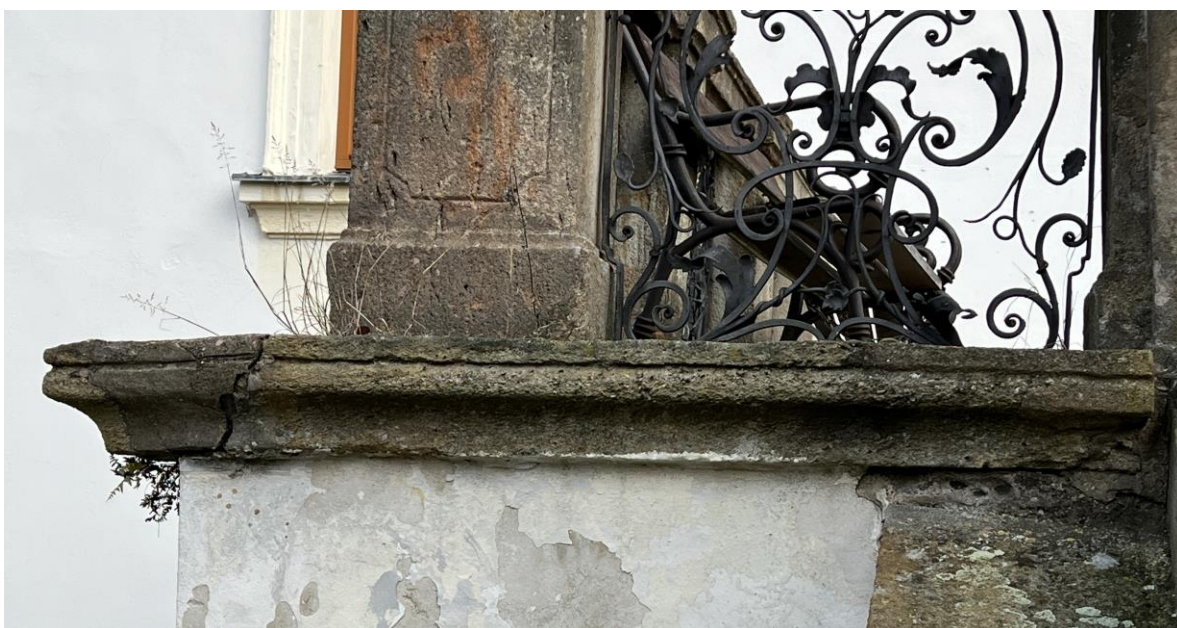
Na vnější římsě jsou viditelné dvě větší praskliny na vnějších rozích horní terasy, římsa je tu utržená a zvětralá.

Detail poškození římsy po obvodu terasy

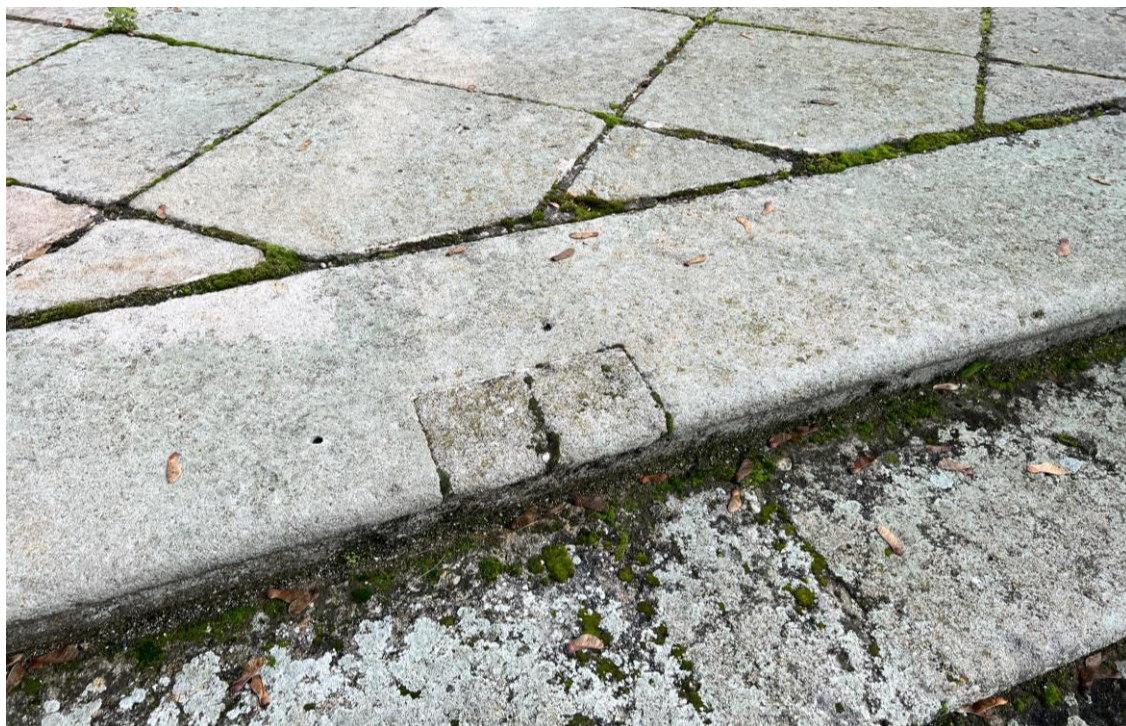
Nos horního stupně je kvalitně vysazený kamenným filuňkem. Stupně jsou místy mechanicky poškozené, nos jednoho stupně je částečně uražený, jeden stupeň je prasklý.

Kamenný doplněk poškozeného nosu horního schodu

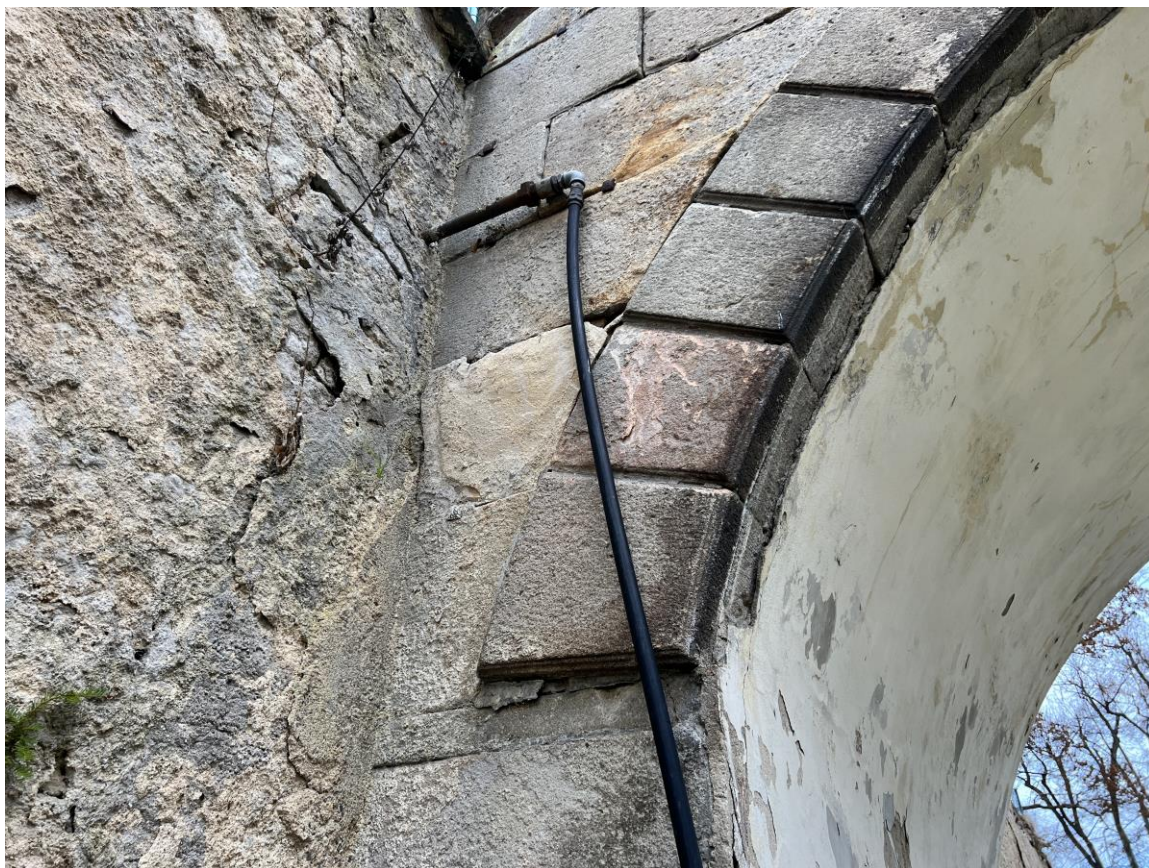
Kamenný obklad je povrchově zvětralý, u některých formátů došlo k odloučení vrchní vrstvy kamene. Několik kamenů je v havarijním stavu. Mezi spárami roste plevel. Na jižní straně je několik bloků silně hloubkově zvětralých. Obklad je na obou stranách vychýlen od původní roviny. Proti zborcení obkladu slouží kovové hřeby, jejichž hlavičky jsou na lici obkladu přiznané. Pod schodišťovými stupni dochází k masivnímu zatékání do jádra zdiva, což způsobuje bobtnání a deformaci pohledového kamenného obkladu. Dochází tak k vysunutí některých bloků a rozestoupení spár a k odtržení obkladu od cihlového jádra.

Detail kamenného obkladu arkád

Kamenný obklad se očísluje, zdokumentuje a rozebere. Restaurátorské práce mohou probíhat v dílně restaurátora. Sanační omítky budou kompletně osnímány. Zděné jádro bude opraveno a doplněno, hřeby držící obklad ošetřeny proti korozi a obklad osazen zpět do původních pozic a vyspárován trasovou maltou. Omítky se doplní stejným způsobem, jaký bude zvolen pro fasádu zámku. Bude proveden sanace základu a provedena hydroizolace cihelného zdiva.

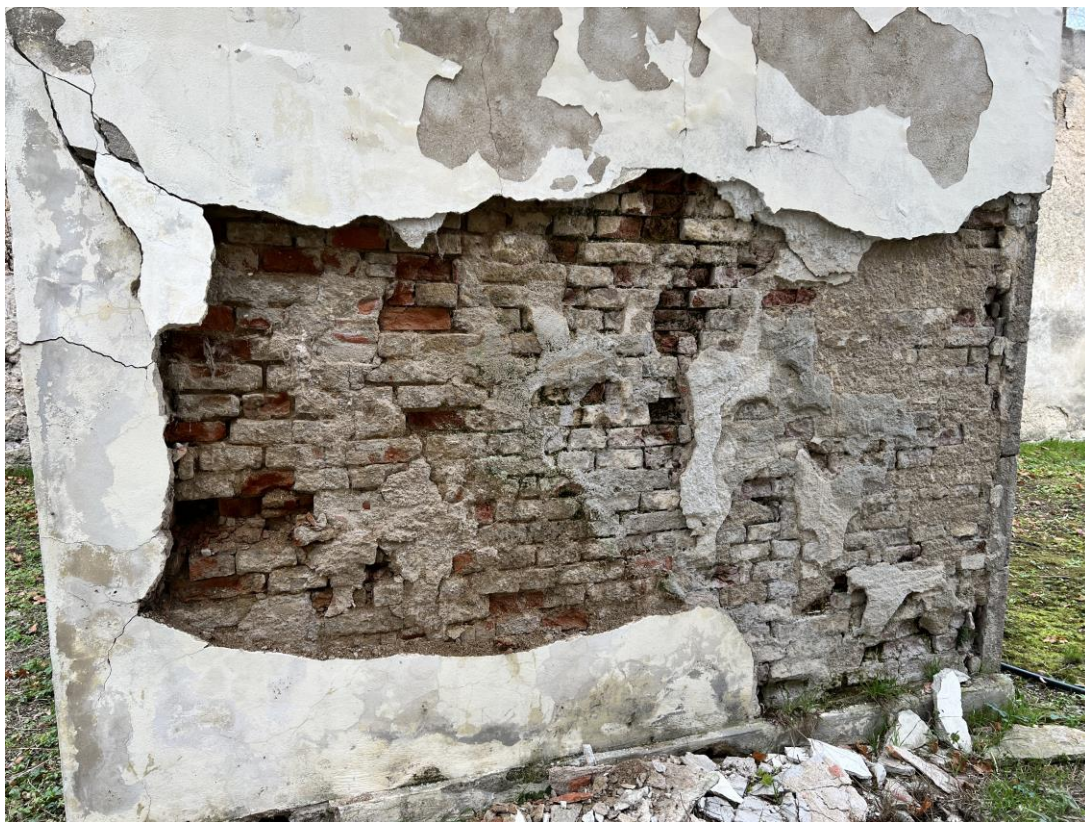
Sanační omítky vnitřních ploch je opadaná nebo odtržená od podkladu. Pod sanační omítkou je vidět hloubkově degradované cihelné zdivo silně zavlhčené. Pata mostu je zcela vystavena vlhkosti terénu.

Havarijní stav sanační omítky na vnitřní ploše pilíře

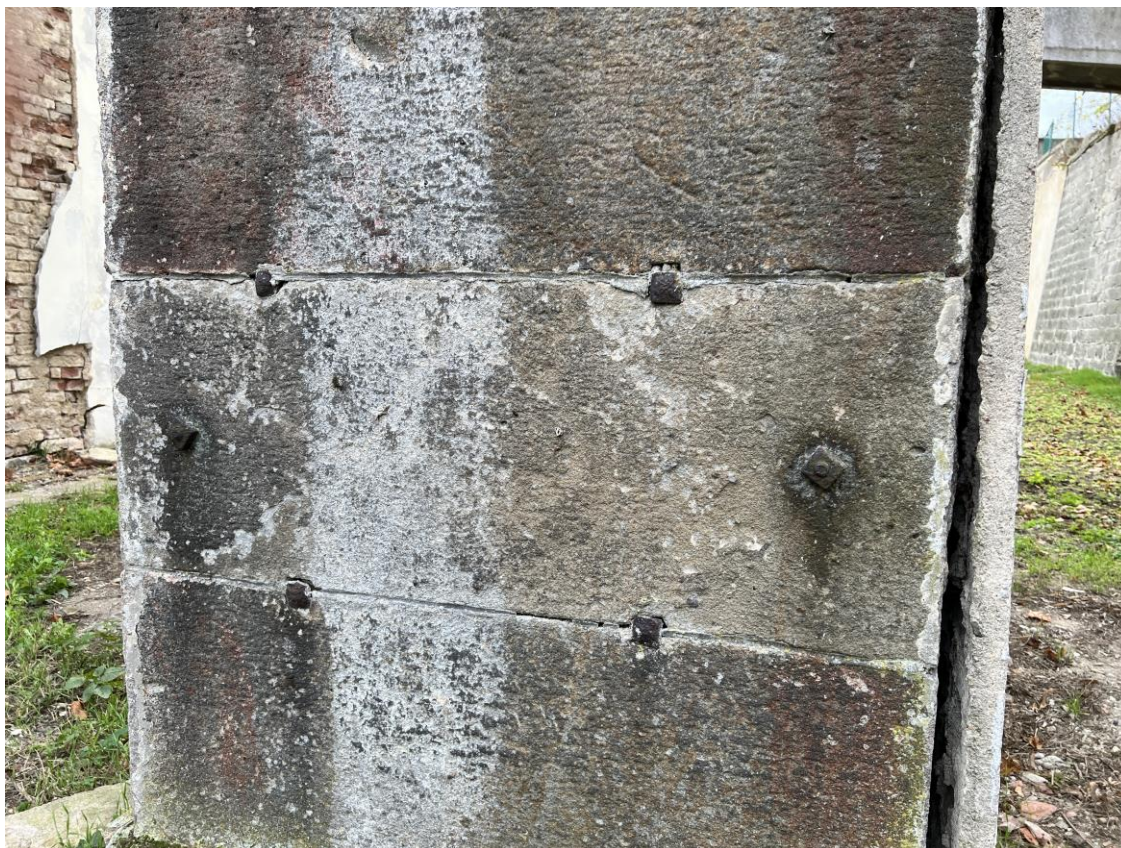
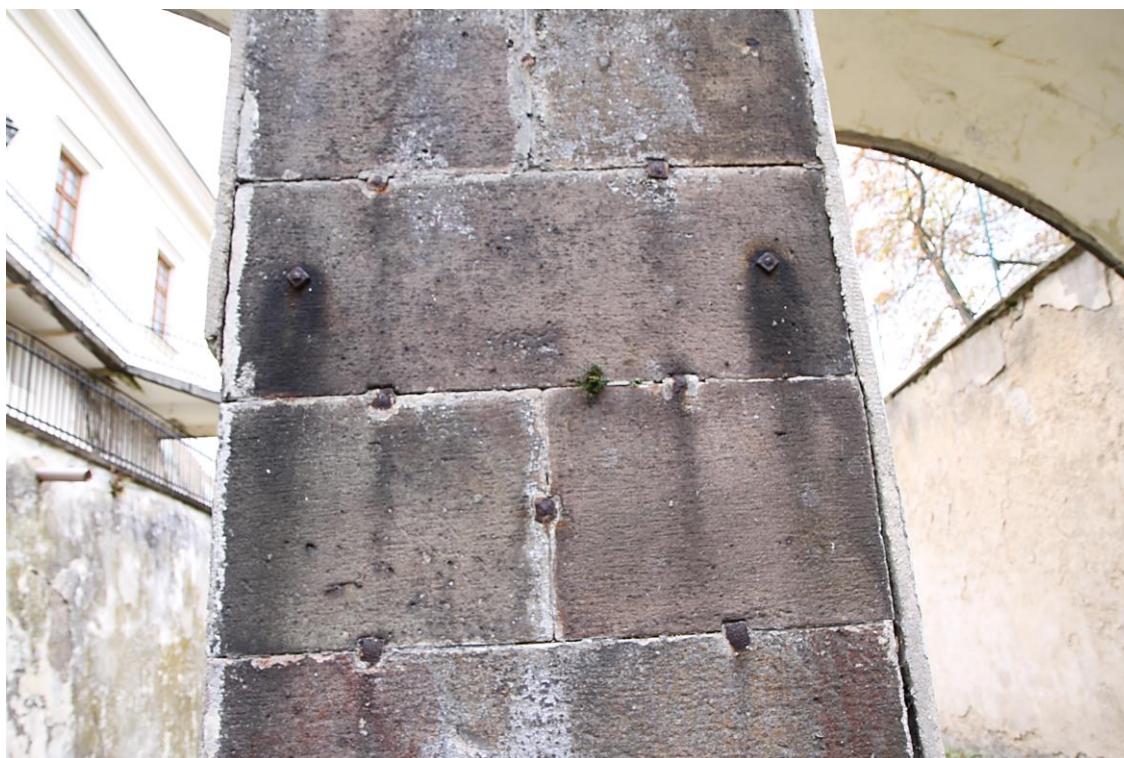
Detail kamenného obkladu pilíře a odtržené sanační omítky

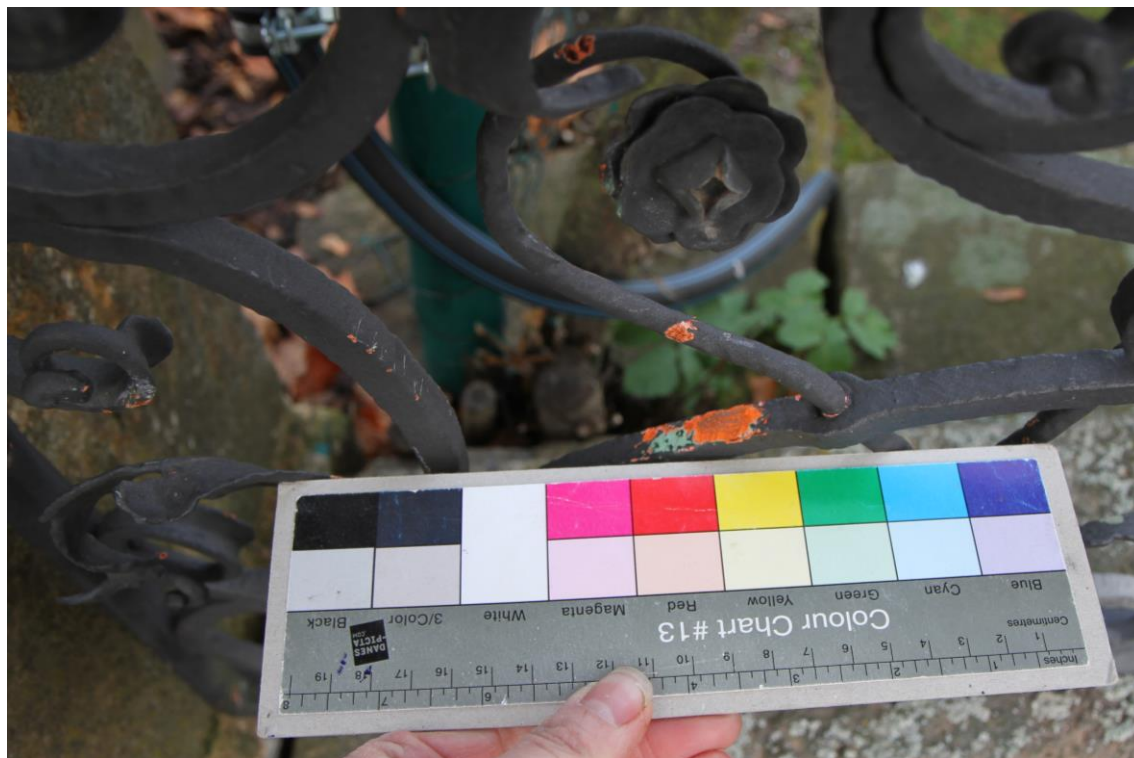
zábradlí je opatřený černým nátěrem, pod kterým byl několika sondami nalezen zelený nátěr, který už je ale patrně také druhotný. Původní železné části jsou pod zelený nátěrem opatřené vrstvou oranžového, patrně suříkového základního nátěru. Výzdoba výplní je místy zohýbaná nebo olámaná.

Průzkum barevnosti kované části zábradlí-na povrchu železa oranžový základní (snad suříkový) nátěr, následuje vrstva zeleného nátěru a současný černý nátěr.

Kované výplně budou mechanicky očištěny a lokálně odrezány. Zohýbaná místa se srovnají, odlámané části se vykovou nové a přivaří na původní místo. Následně se výplně

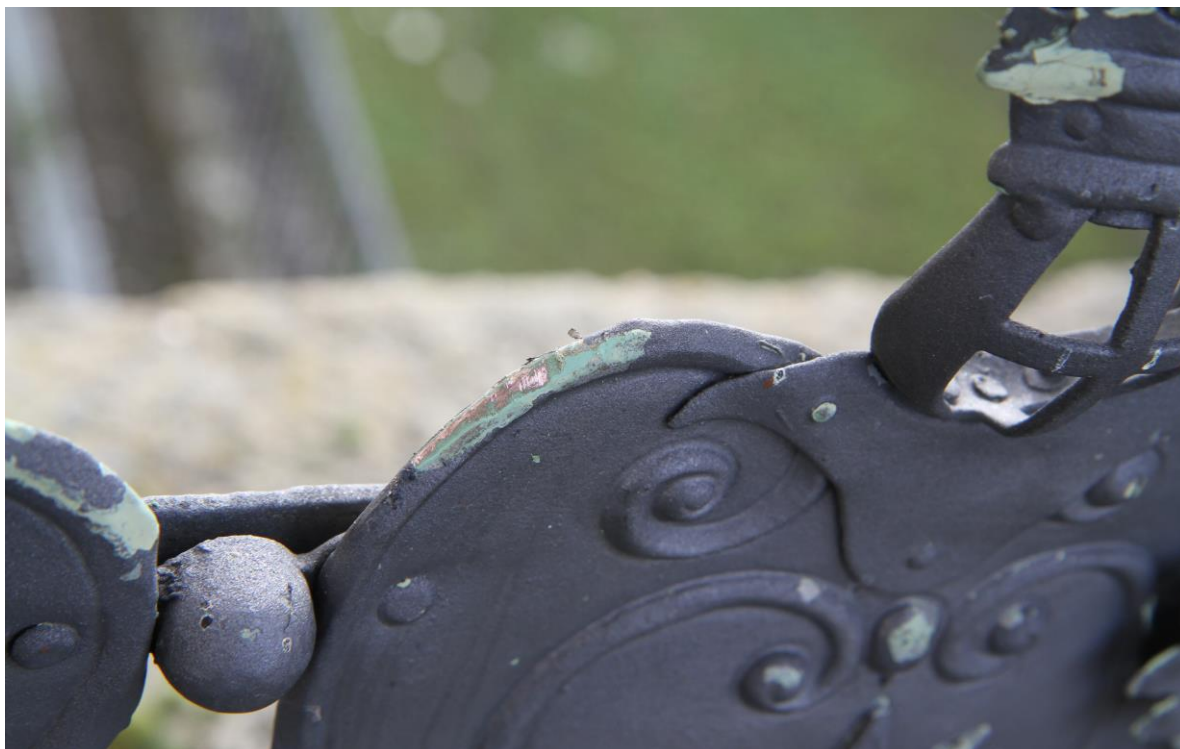
Kované výplně zábradlí byly v minulosti opravované. V rámci opravy byly poškozené nebo chybějící tepané prvky nahrazeny novými z měděného plechu. Celý povrch

Průzkum barevnosti tepané výzdoby zábradlí – na měděném plechu zelený nátěr, následuje současný černý nátěr
