# RESTAURÁTORSKÁ DOKUMENTACE

## **Restaurátorský průzkum a záměr Restaurování obloukového přístupového mostku na nádvoří zámku Smečno**

Prosinec 2022

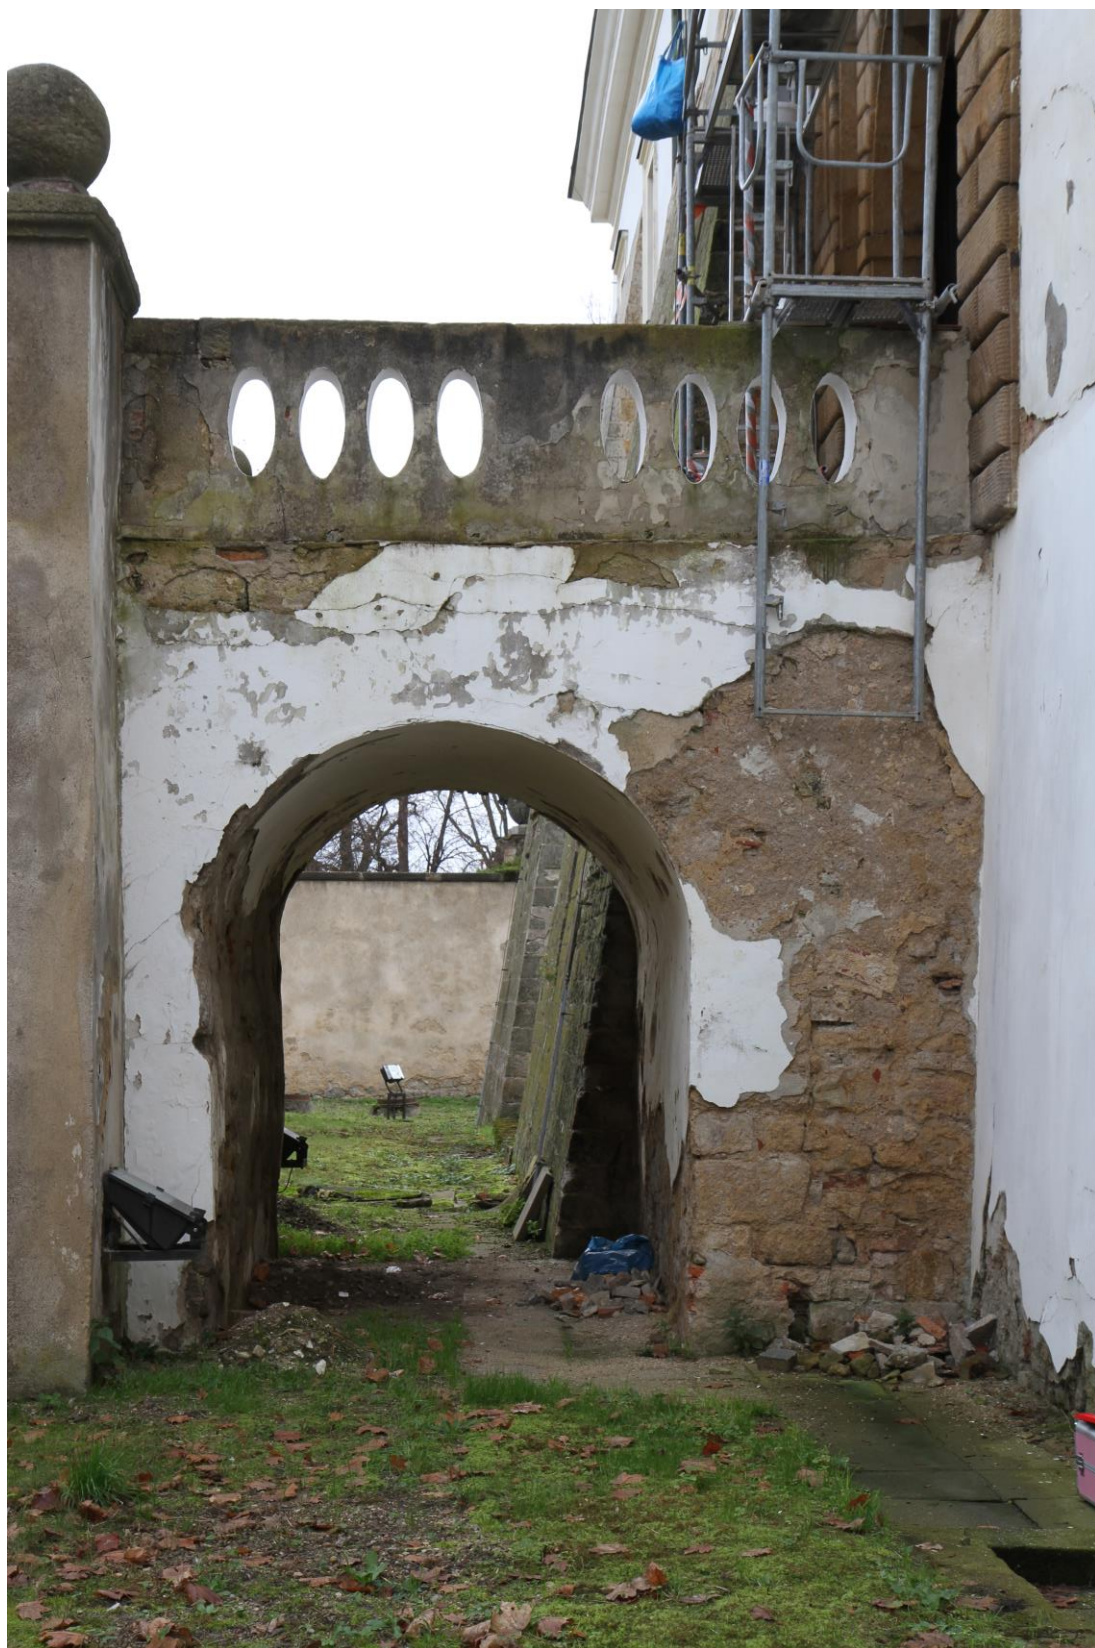
Zdivo mostku bylo patrně při poslední opravě fasády opatřeno sanačním omítkovým systémem. Omítka je dožilá a na většině plochy opadaná, ve spodní části pilířů a v záklenku dochází i k vydrolování degradovaného zdiva.

Průchod pod mostkem, pohled od západu

Sanační omítku ve spodní části fasády je nutné kompletně osnímat, zdivo očistit, opravit a nově omítnout. Pro co nejdelší trvanlivost zásahu a udržení přijatelného vzhledu fasády doporučujeme použít sanační omítku na bázi trasu a opatřit prodyšným silikátovým nátěrem shodného odstínu.

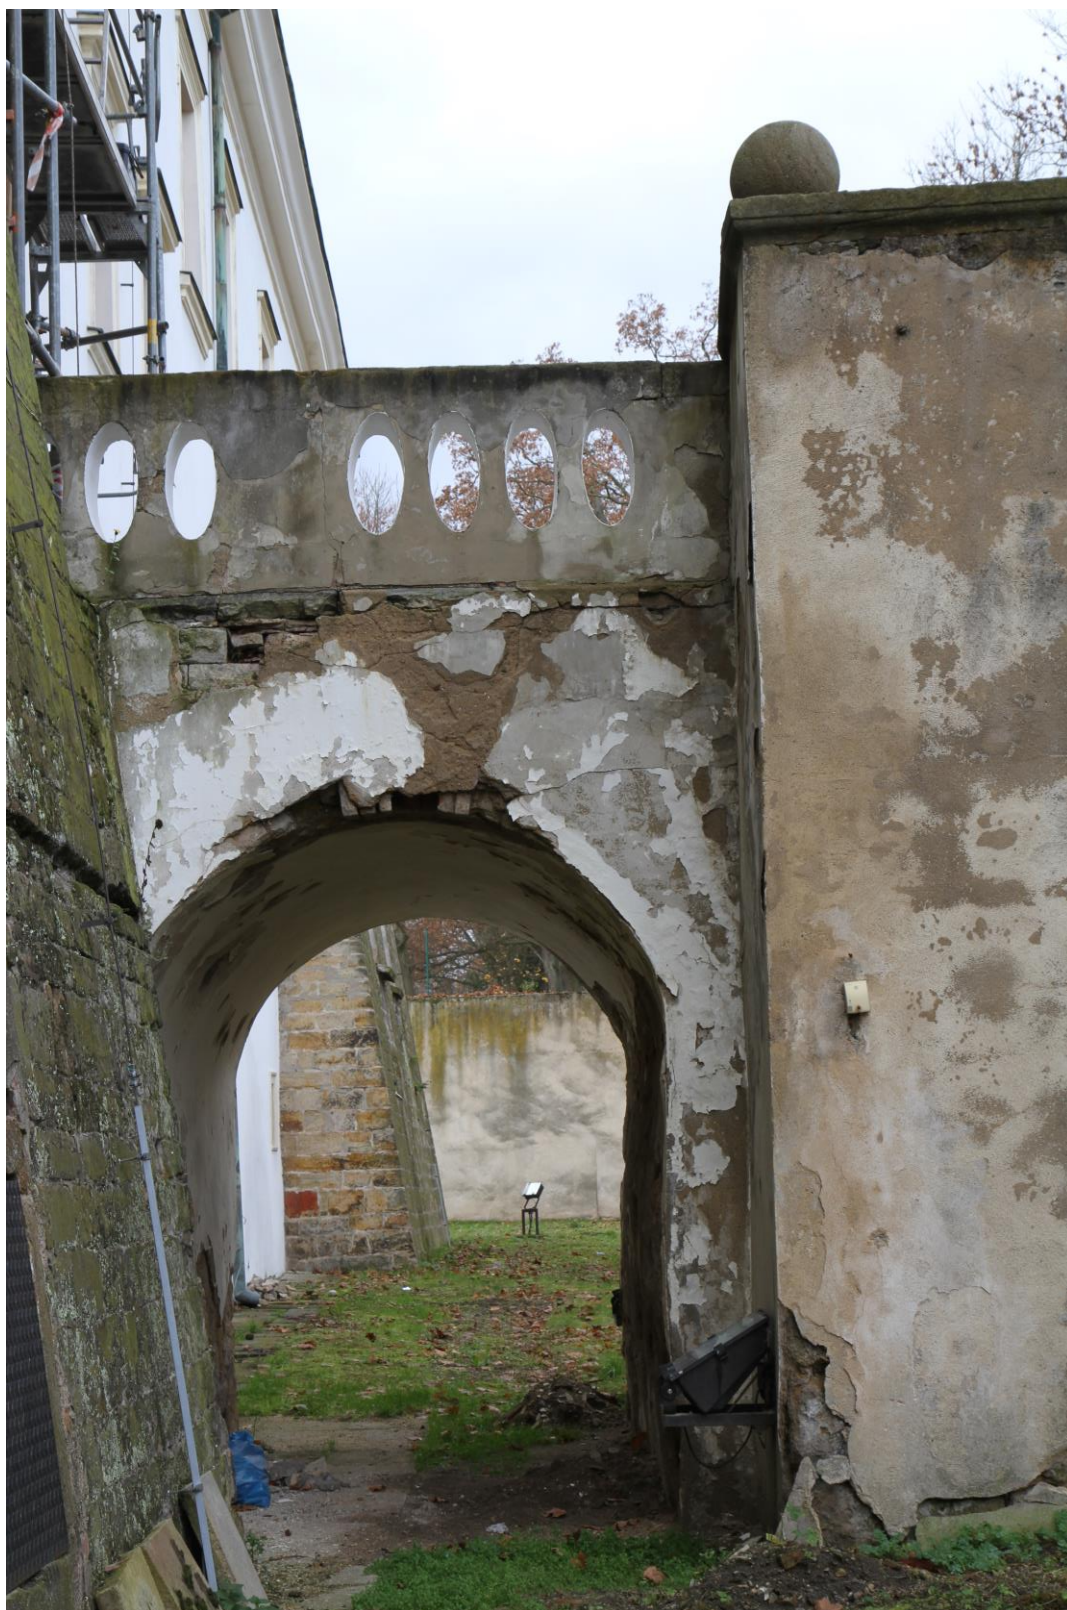
Průchod pod mostkem, pohled od východu

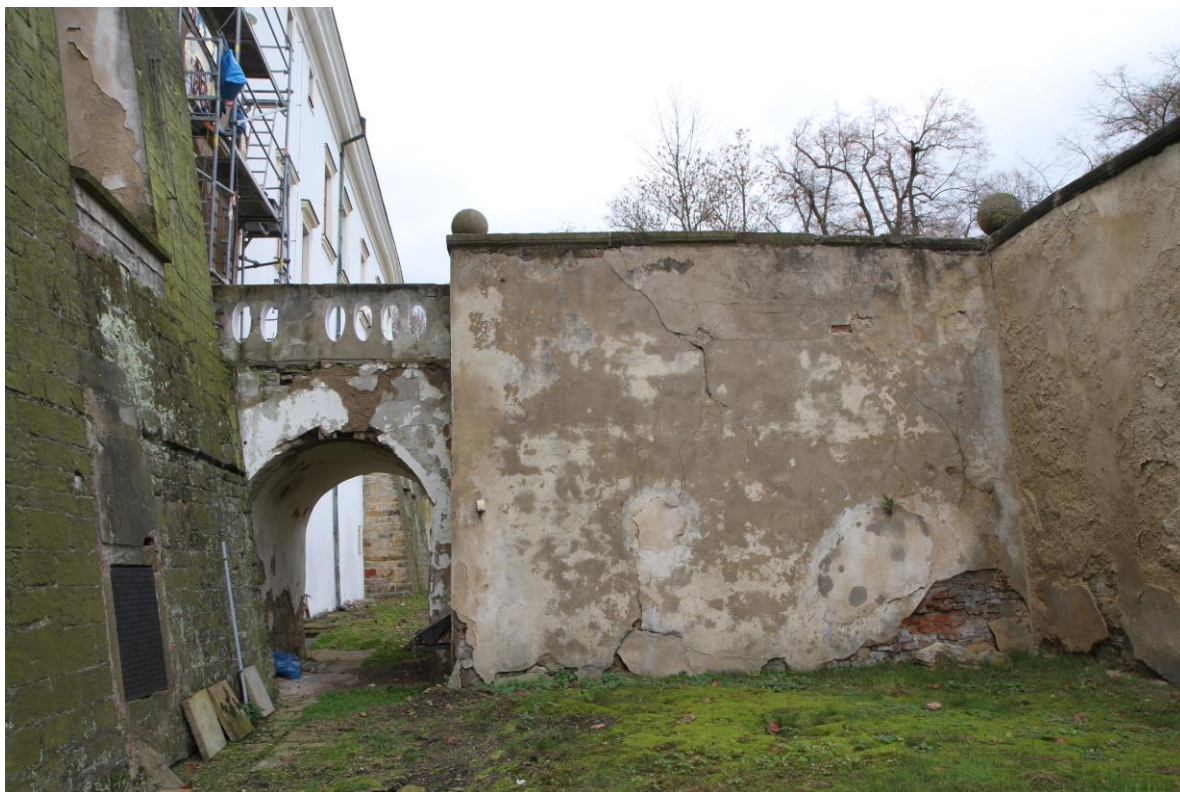
Východní stěna mostku blíž k terasní zdi příkopu je prostoupena trhlinami a vypouklá, doporučujeme prověřit její statiku.

Pohled na mostek od východu, po pravé straně patrné prasklin v omítce a vyvalování zdiva

Před zahájením zásahu doporučujeme prověřit a případně vyřešit statiku mostku, zejména jeho východní strany. Tento záměr řešení statiky neobsahuje.

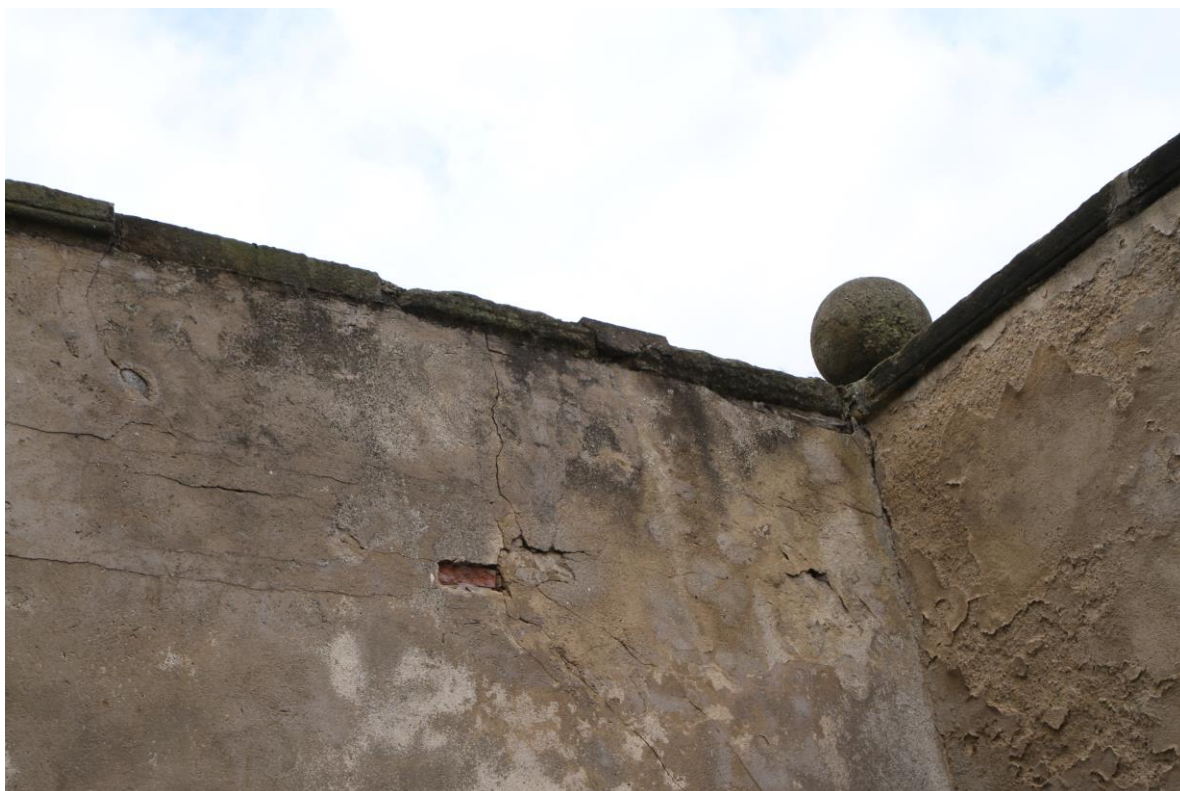
Pískovcové záklopové desky jsou povrchově degradované a zasažené lišejníky. Ve spárách mezi deskami chybí železné kramle, po kterých se dochovaly jen kapsy a spáry jsou vyplněné nedbale zpravenou cementovou maltou, což svědčí o patrně ne příliš odborném přeosazování desek. Desky také zcela nelicují, některé jsou rozlámány a druhotně lepené. Několik desek je druhotných z hrubozrnného materiálu s nedokonalou zpracovanou profilací čelních stran. Kulovité čučky jsou druhotně doplňované, pokryté lišejníky,

Detail zdi příkopu, zdi mostku, záklopových desek a čučku, východní strana

Kamenné čučky i záklopové desky na poprsní zídce budou sejmuty. Nevyhovující druhotné desky se vyřadí a nahradí novými, vysekanými z pískovce odpovídající struktury a barvy (cca 2 ks).

Záklopové desky se osadí zpět na zídku, slícují a zajistí novými kovanými kramlemi opatřenými antikoročním nátěrem v grafitové černi (např. Hostagrund, fa. Barvy a laky Hostivař), následně se do původních pozic osadí i zrestaurované čučky. Spáry se vyplní minerálním tmelem a zapraví, tak, aby nepůsobily rušivě.

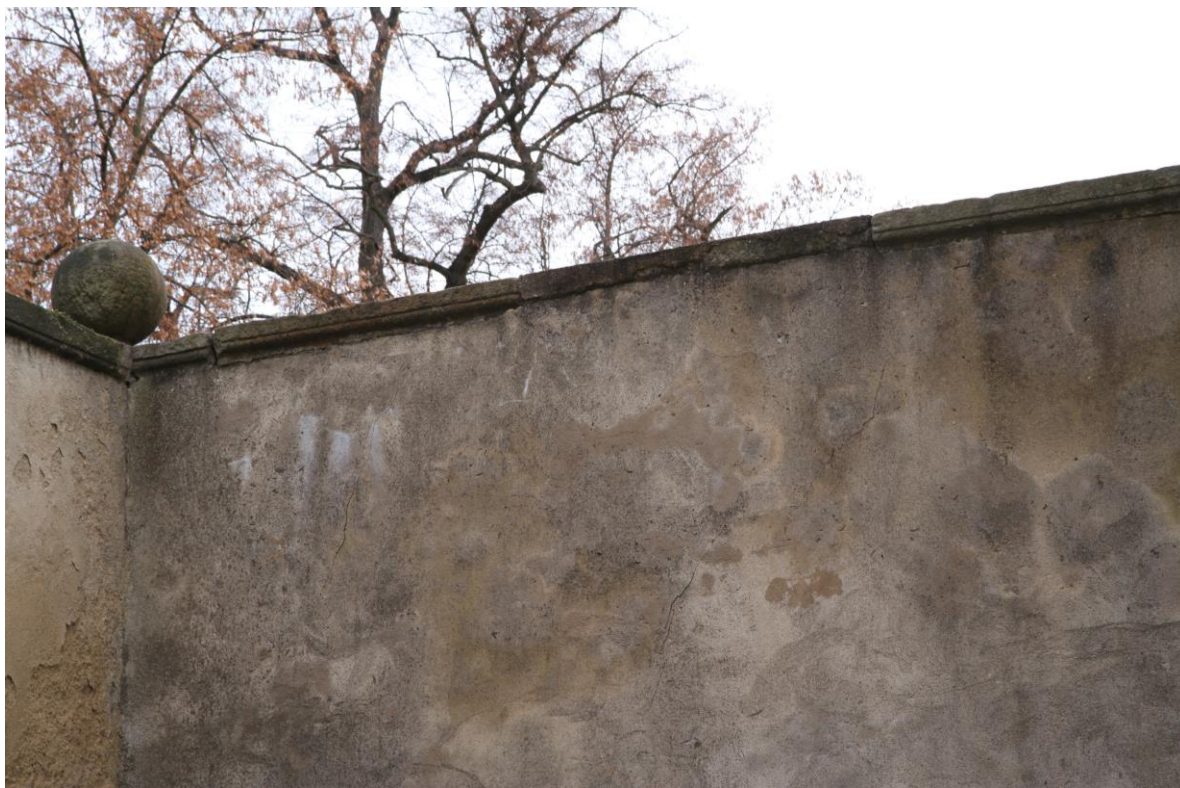
Detail záklopových desek a čučku, východní strana mostku

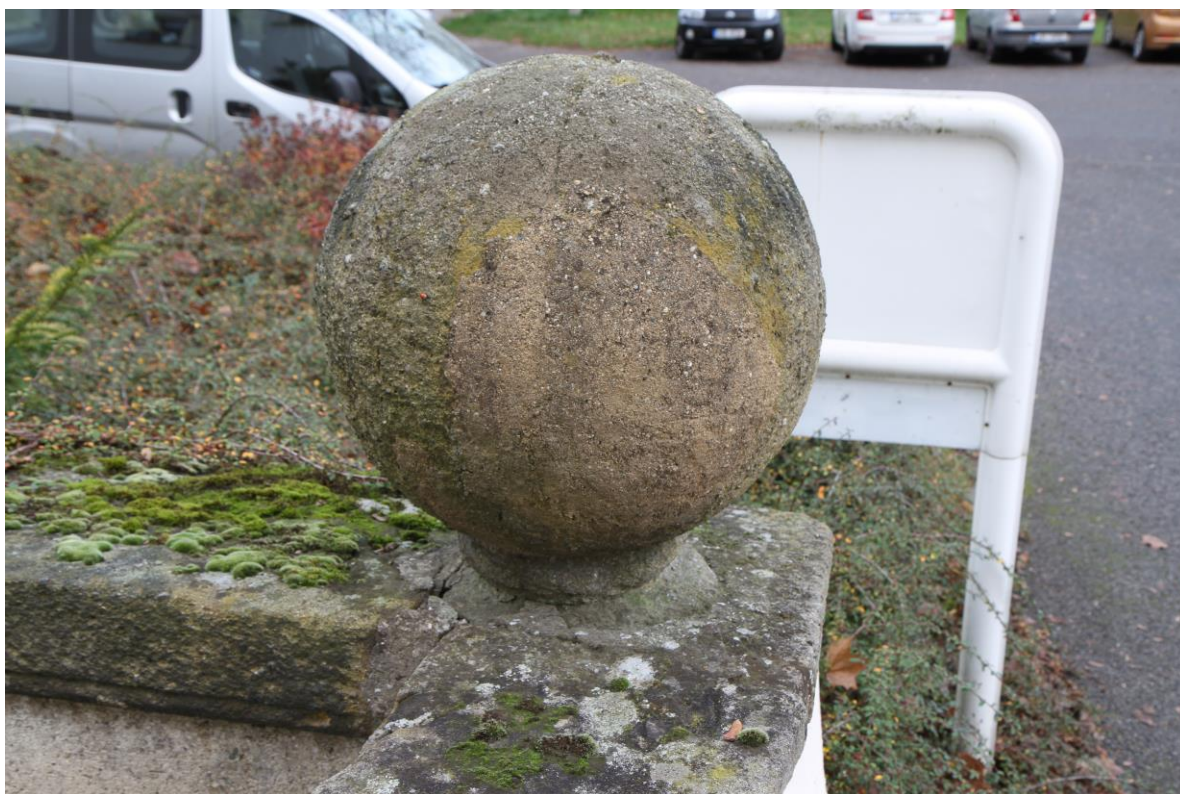
Detail kamenného čučku s druhotnou plombou

Plastická poškození budu domodelována minerálním tmelem. Tmel se namíchá tak, aby svou barvou a strukturou co nejlépe korespondoval s originálním kamenem a zároveň byl měkčí a prodyšnější (směs křemičitých písků, pigmenty, malé množství bílého cementu, Sokrat S2802A). Modelace bude provedena v souladu s originálem, tmely se po zavadnutí strukturálně upraví podle okolního kamene a po vyzrání barevně vyretušují (světlostálé železité pigmenty pojené akrylátovou disperzí Primal SF016).

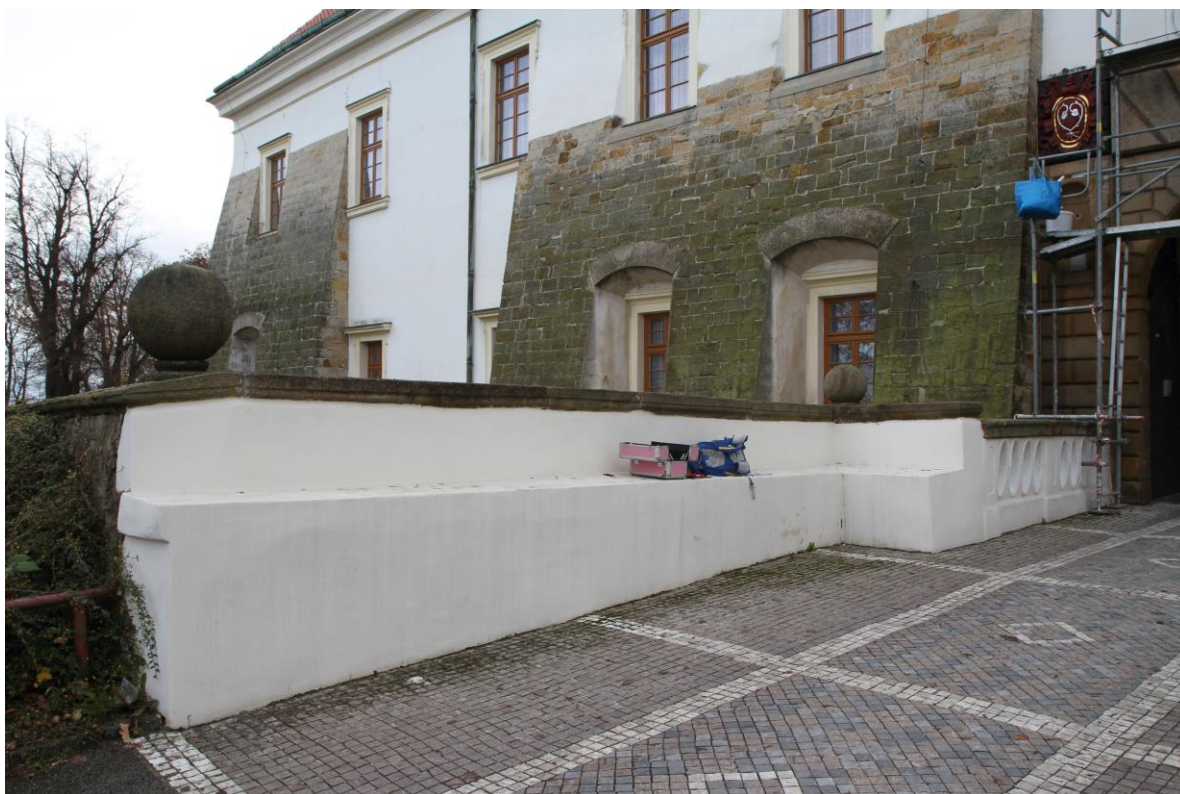
Východní zábradlí mostku

Zdivo i omítka plného zábradlí přední části mostku se zdá být v dobré kondici. Prořezávaná část zábradlí blíže ke vjezdu na nádvoří má výrazně degradované omítky z vnější strany, v místech s chybějící omítkou je patrné i narušení samotného zdiva.

Prolamované zábradlí mostku se štukovou profilací bude zbaveno všech druhotných oprav. Lze předpokládat, že bude stav dochovaného původního torza výplně natolik špatný, že bude třeba demontáže kamenného parapetu a úplného nového provedení vyzdívky včetně rekonstrukce štukové výzdoby.

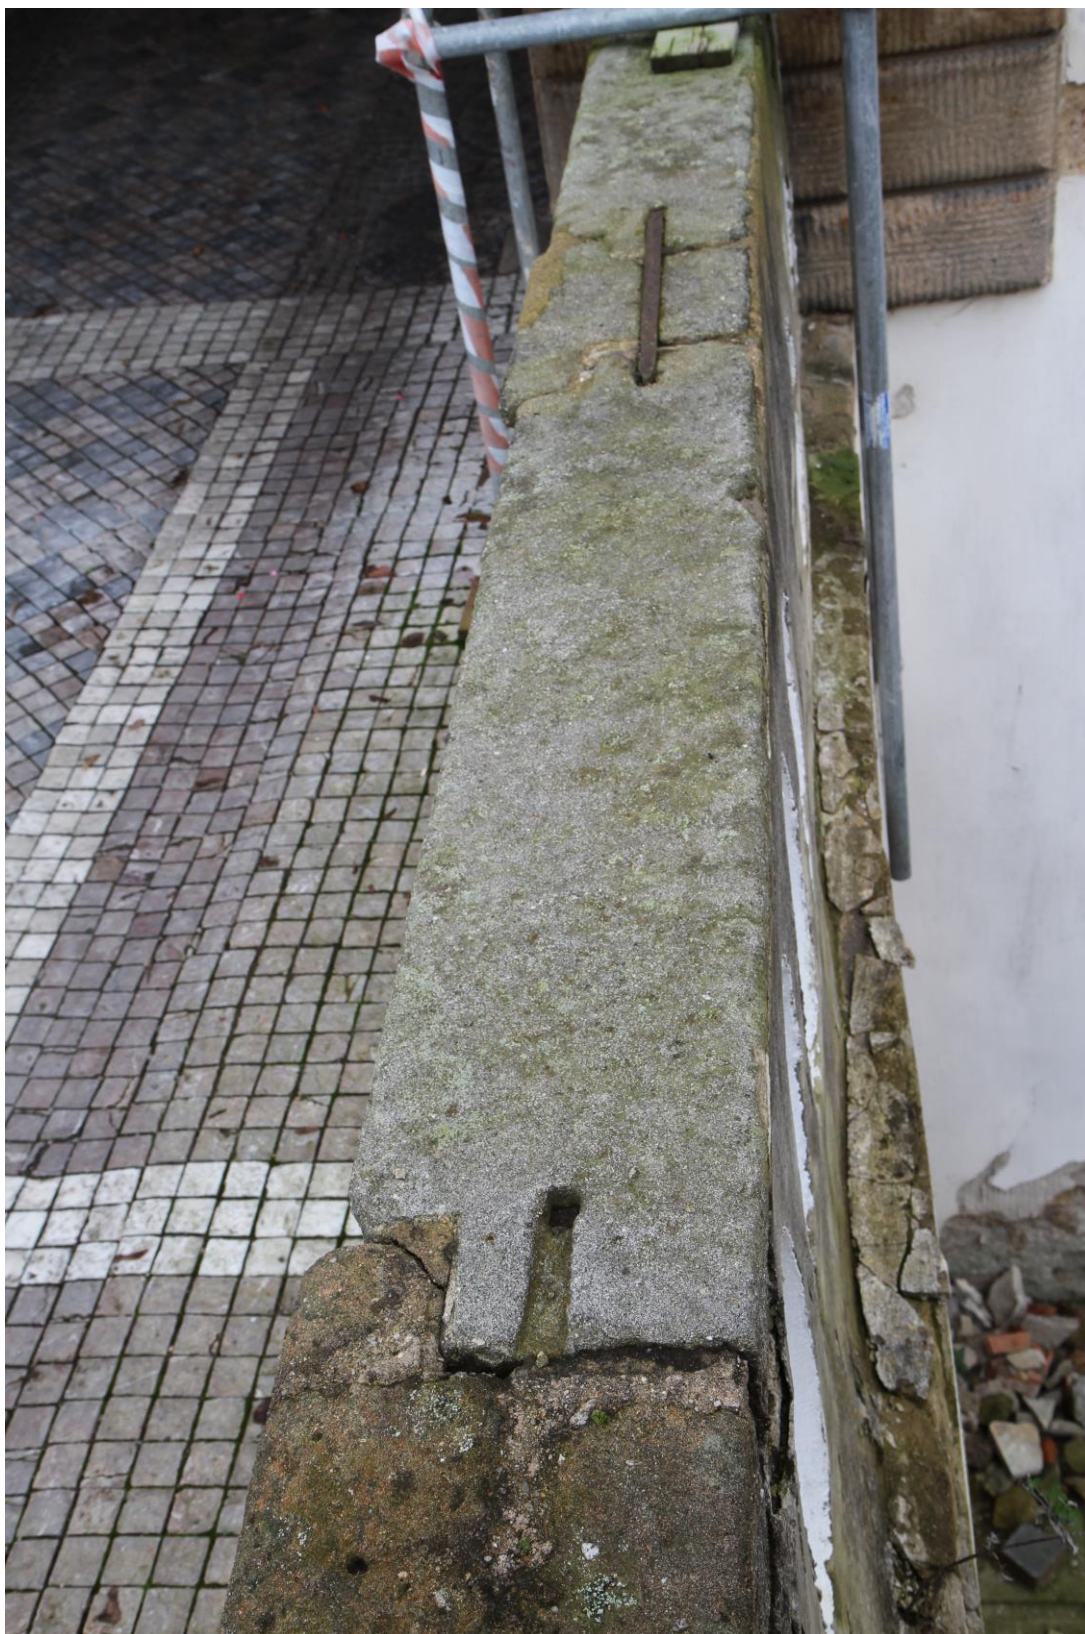
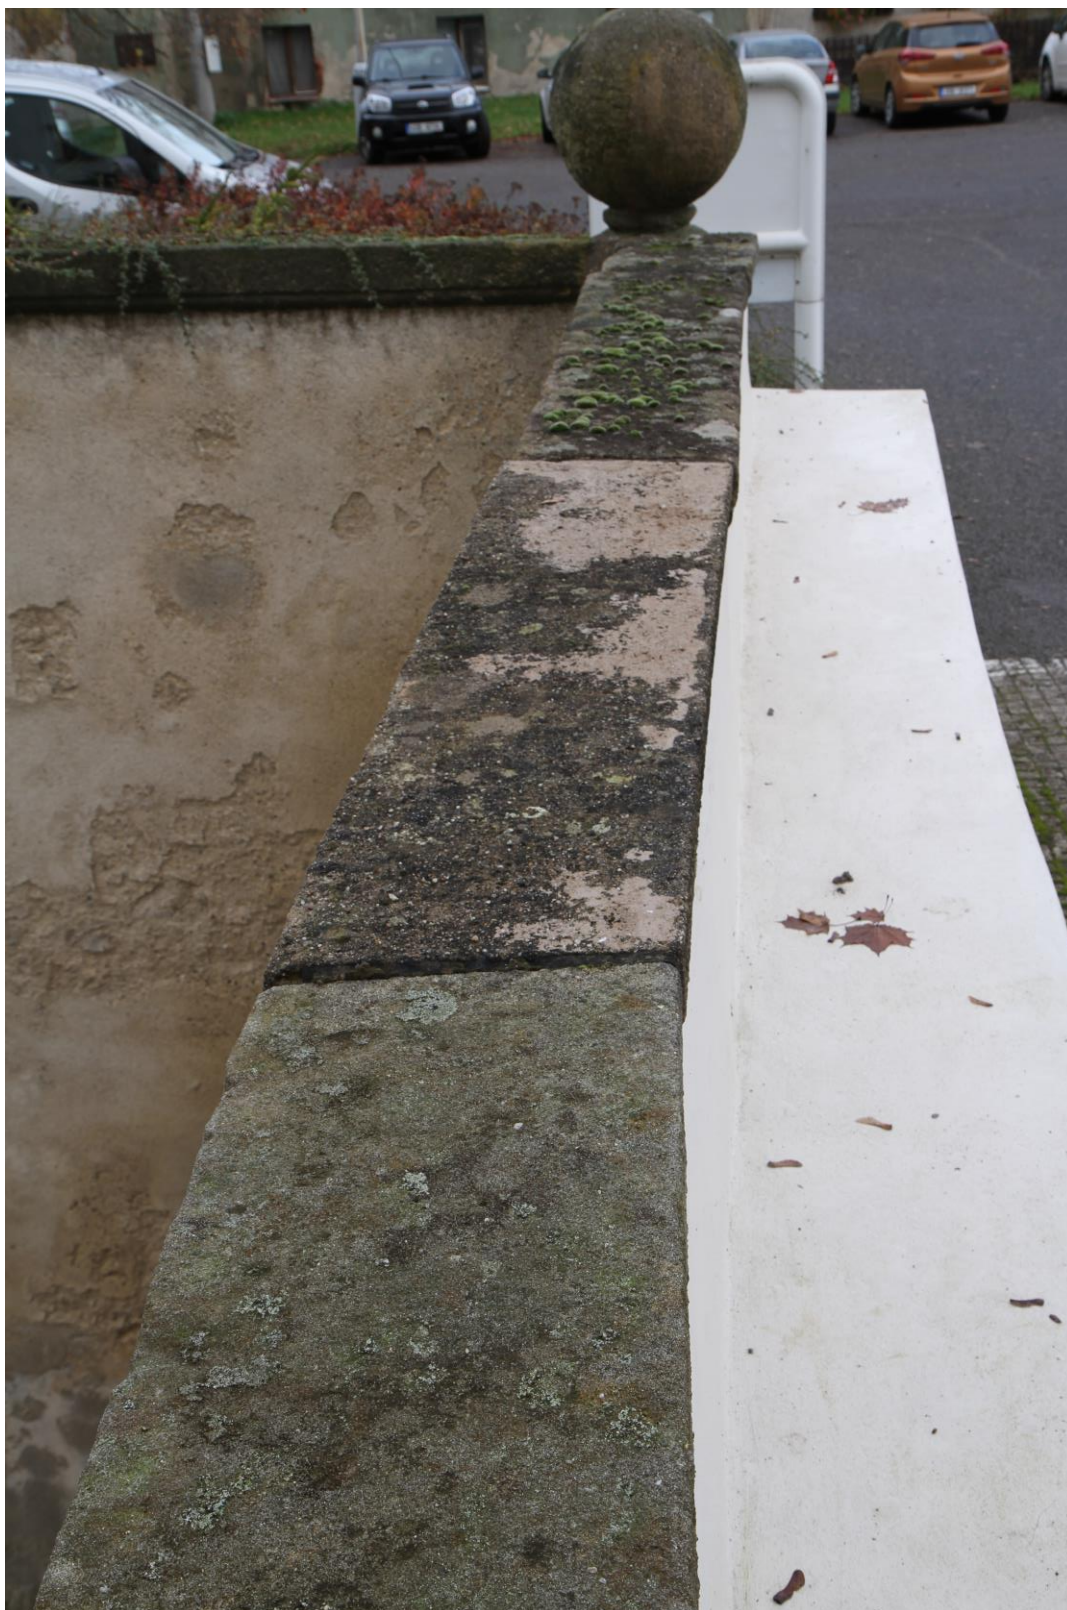
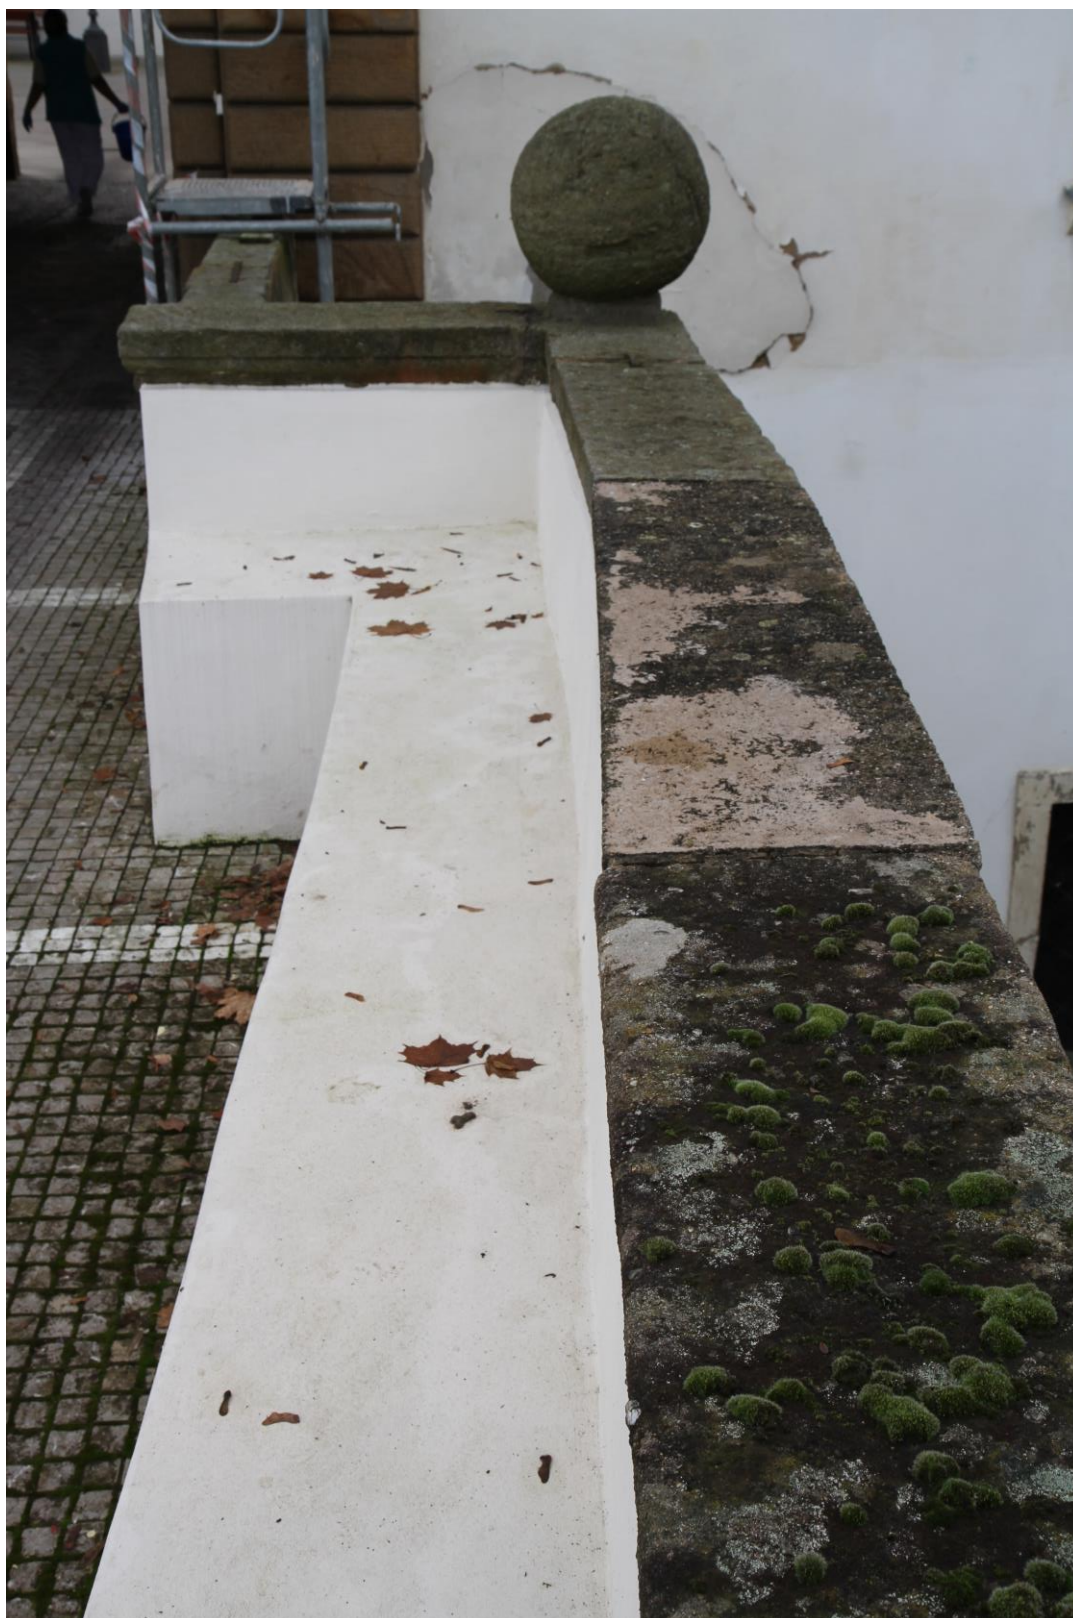
Záklopové desky západního zábradlí

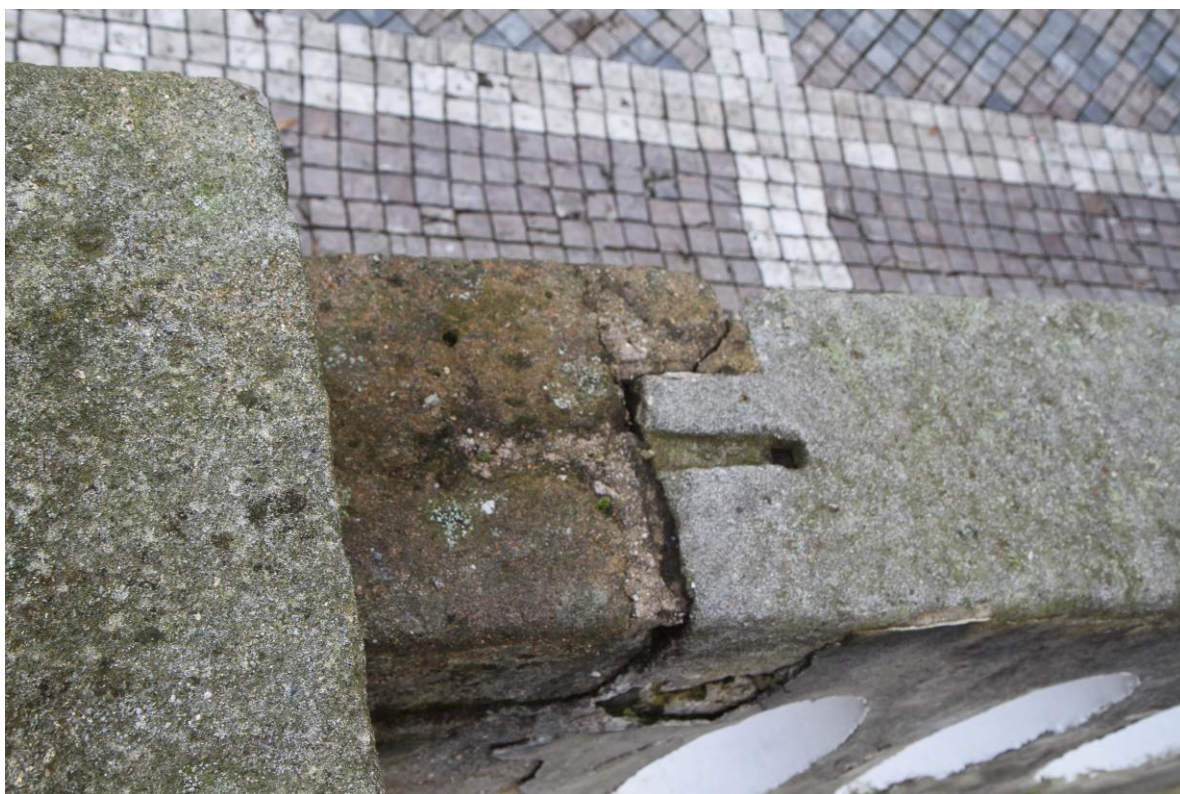
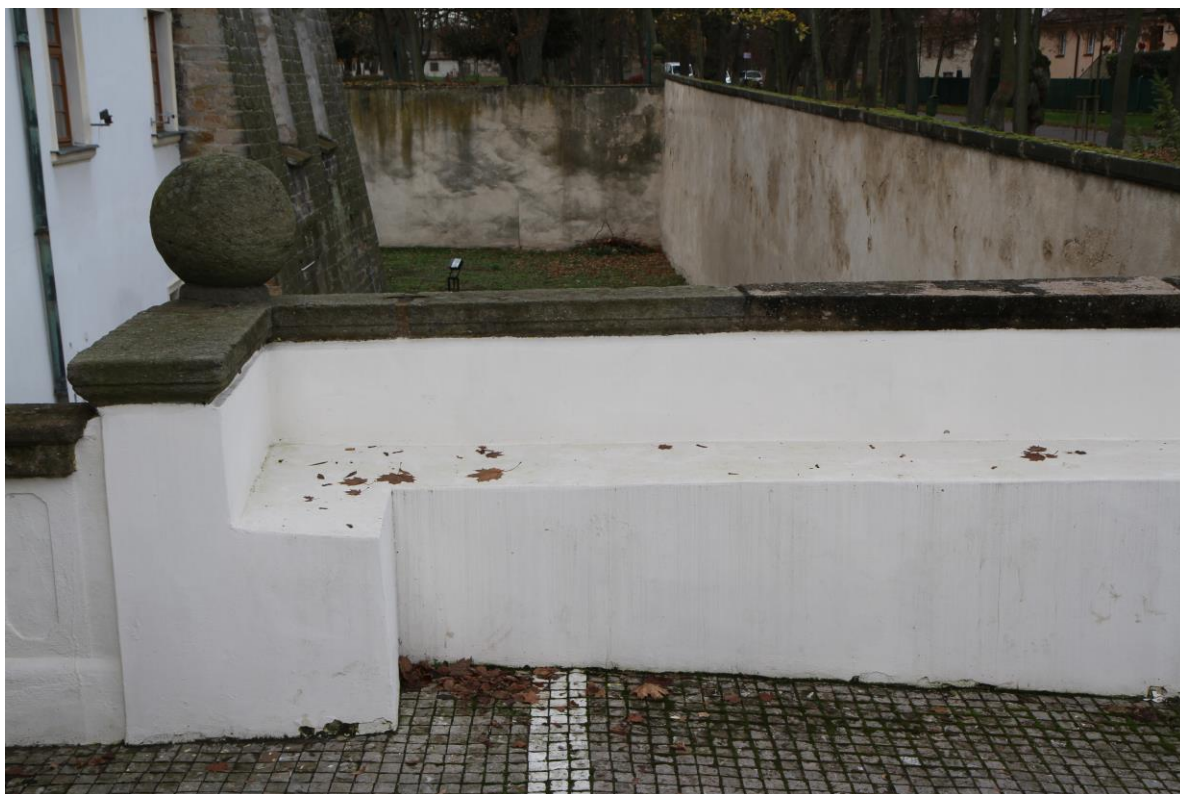
Základní desky západního zábradlí-detail

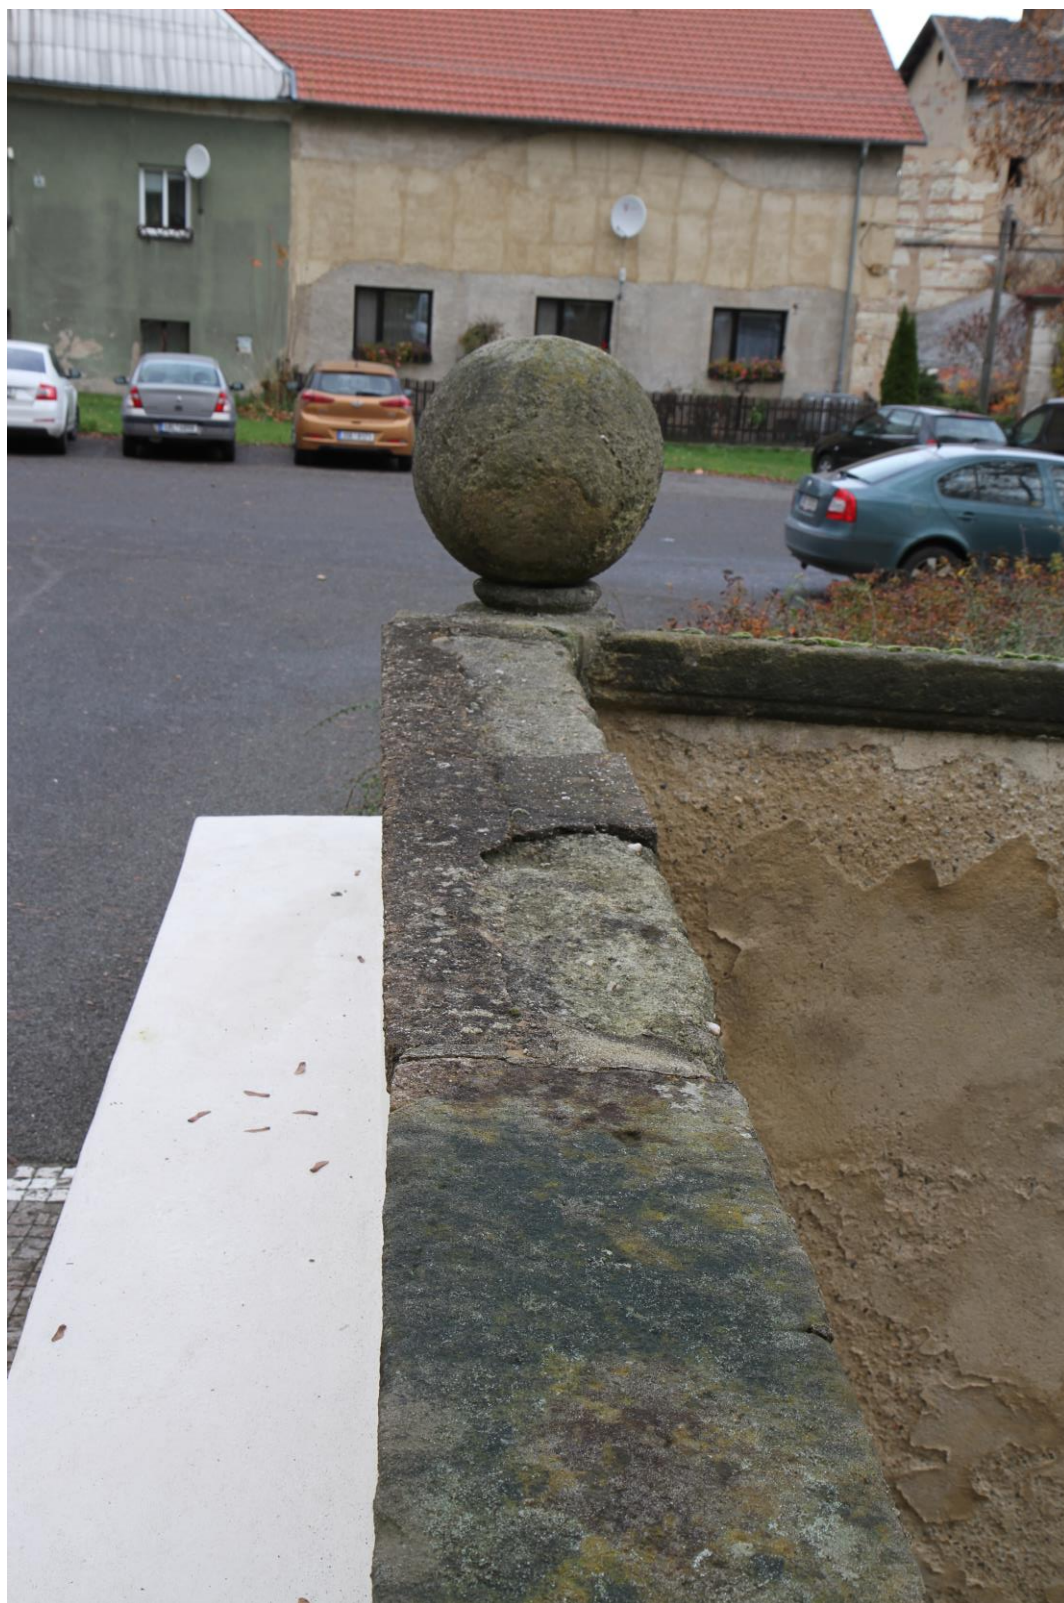
Zakloповé desky východního zábradlí
