ZPRÁVA Z DIAGNOSTICKÉHO PRŮZKUMU VOZOVKY

„III/00715, III/00722, III/00723, III/24010, oprava – PD, Velké Přílepy“

Účel zprávy: **Diagnostický průzkum vozovky a doporučení způsobu opravy**

Číslo zprávy: **D37-2021**

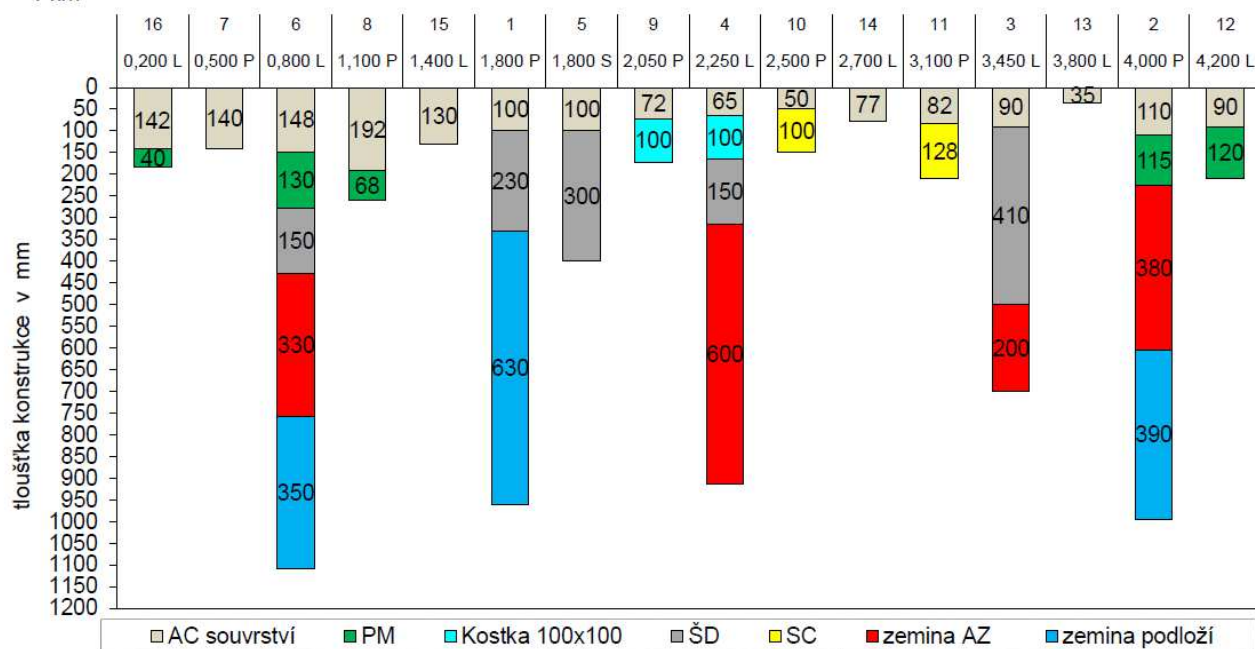
Grafické znázornění konstrukce vozovky - III/00715

Jedná se o směrově nerozdělené komunikace. Z konstrukčního hlediska se jedná o netuhé vozovky s asfaltovým krytem. Trasy vozovek jsou vedeny přibližně v původním půdorysném profilu historické komunikace, kdy byla komunikace rozšiřována a zesilována, či lokálně upravována do stávajícího směrového vedení trasy. Konstrukce vozovky je z pohledu geneze a skladby vrstev vysoce heterogenní. Liší se jednak v mocnosti a typu jednotlivých AC vrstev i podkladních stmelěných i nestmelěných vrstev s lokálním zaznamenaným výskytem dlážděné vozovky na sil. III/00715. V trase byla na části sond zaznamenána velmi subtilní skladba konstrukce vozovky s lokálním minimem konstrukčních vrstev 200 mm (sonda 2 sil. III/00723, sonda 7 sil. III/00722). V blízkosti okrajů byla vozovka zastižena subtilnější oproti skladbě v blízkosti osy komunikace. AC vrstvy jsou masivně degradované a porušené, na okrajích ve stádiu rozpadu, kdy se fakticky chovají jako nestmelené vrstvy.

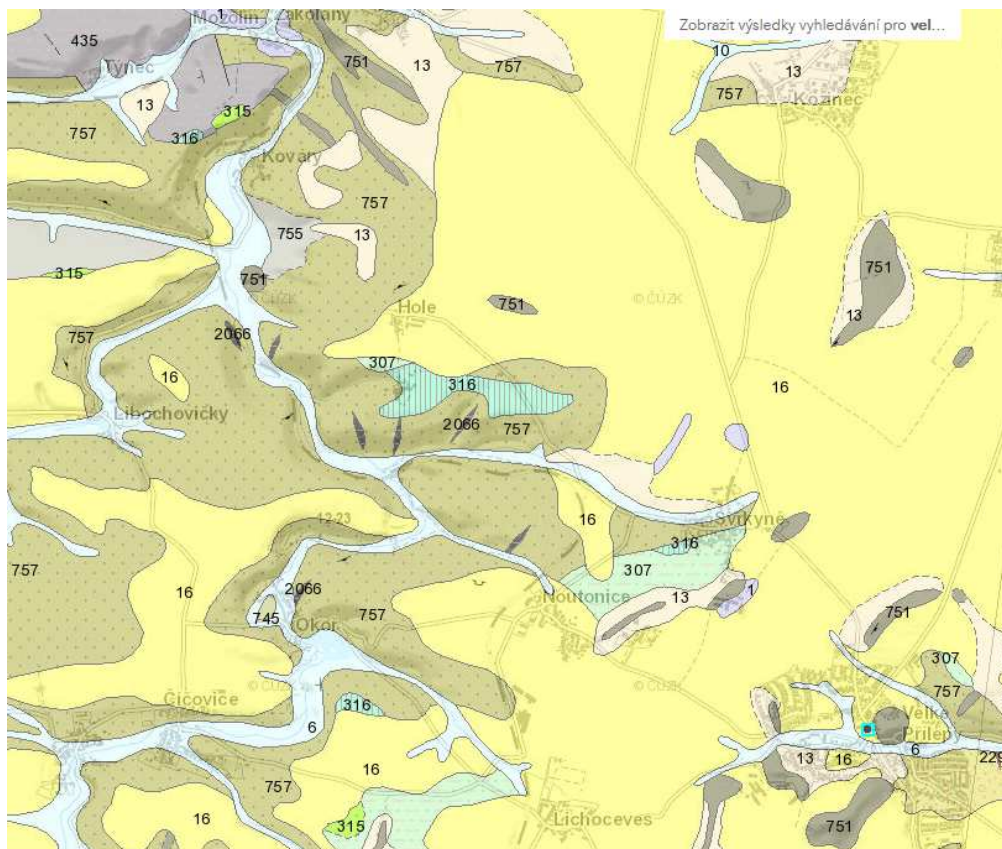
H. GEOLOGIE ÚZEMÍ

Dle informací z ČGS je geologie trasy z pohledu geologické geneze hornin heterogenní se zásadními rozdíly v geologické genezi hornin, ale i vlastností a mech-fyz. parametrech zemin. V trase v rostlém terénu jsou dominantně zastoupeny eolické či sedimentární zpevněné či nezpevněné horniny. S ohledem na morfologii terénu pak na části trasy fluviálních zemin v okolí vodotečí. Na části trasy sil. III/24010 u Svědkyně pak trasa křížuje lokalitu s antropogenními navážkami. Dle zjištění průzkumu jsou zastiženy zemin v korelaci s předpoklady z ČGS.
