Most 32921-2

Most přes Okřínecký potok za obcí Kouty

HLAVNÍ PROHLÍDKA

Objekt: Most ev.č. 32921-2 (Most přes Okřínecký potok za obcí Kouty)

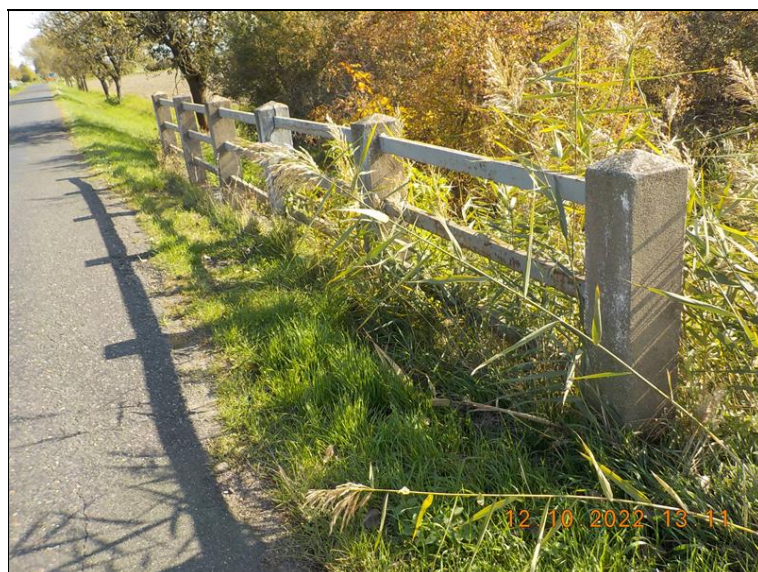
Pravá strana mostu.

Vozovka převrstvená, nerovná, na krajnici zejména podélné trhliny. Na krajích mírné nánosy a uchycená vegetace.

Římsy bez nášlapu, pod úrovní vozovky. Degradace betonového povrchu s trhlinami na lících, biologické znečištění.

Záchytný systém neodpovídá stávajícím předpisům pro novostavby a rekonstrukce mostů. Na madlech vyžilé PKO, lokálně koroze, některé madla uvolněná. V betonu sloupků trhliny, hrany olámané, lokálně beton odpadlý.

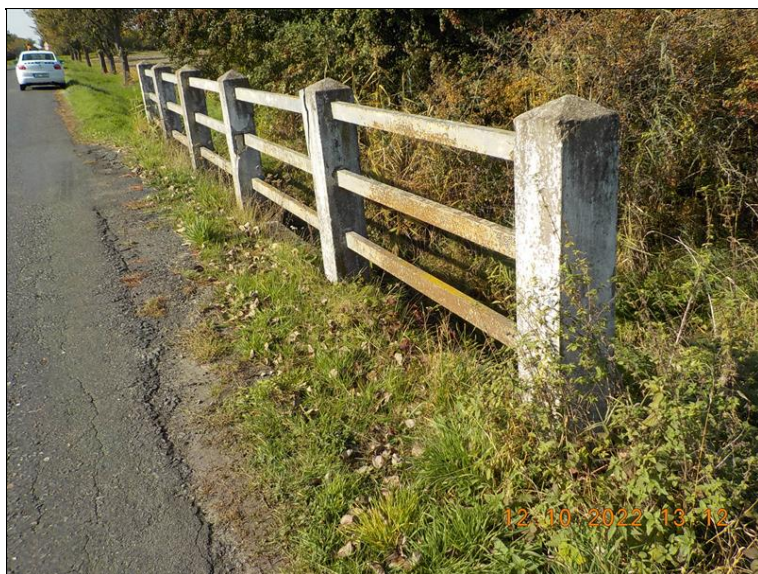
Levá strana mostu.

Vozovka převrstvená, nerovná, na krajnici zejména podélné trhliny. Na krajích mírné nánosy a uchycená vegetace.

Římsy bez nášlapu, pod úrovní vozovky. Degradace betonového povrchu s trhlinami na lících, biologické znečištění.

Záchytný systém neodpovídá stávajícím předpisům pro novostavby a rekonstrukce mostů. Na madlech vyžilé PKO, lokálně koroze, některé madla uvolněná. V betonu sloupků trhliny, hrany olámané, lokálně beton odpadlý.

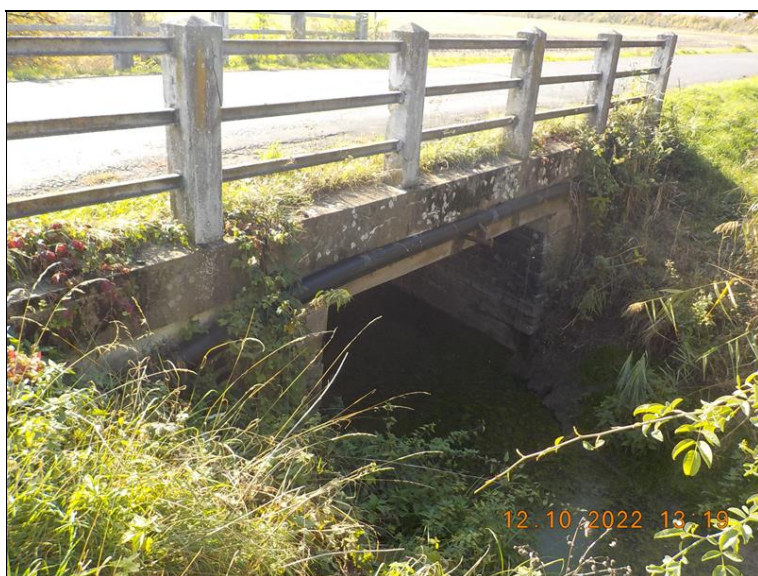
Pohled zleva.

Římsy bez nášlapu, pod úrovní vozovky. Degradace betonového povrchu s trhlinami na lících, biologické znečištění.

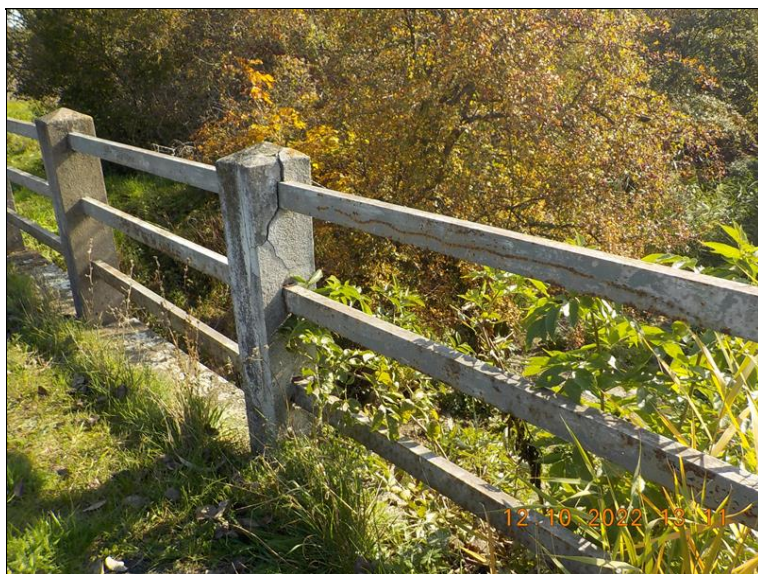
Zábradlí vpravo.

Záchytný systém neodpovídá stávajícím předpisům pro novostavby a rekonstrukce mostů. Na madlech vyžilé PKO, lokálně koroze, některé madla uvolněná. V betonu sloupků trhliny, hrany olámané, lokálně beton odpadlý.

[6]	1.2	Mostní podpěry křídla a čelní zdi	Přezdíat a přespárovat zdivo opěr. Podchytit rohy opěr.
[7]	4.2	Zábradlí	Upevnit madla, zasanovat sloupky.

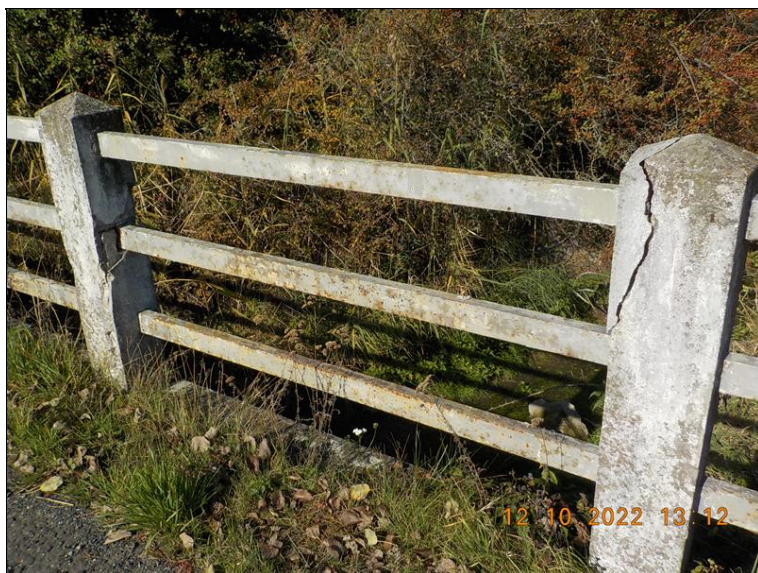
Zábradlí vlevo.

Záchytný systém neodpovídá stávajícím předpisům pro novostavby a rekonstrukce mostů. Na madlech vyžilé PKO, lokálně koroze, některé madla uvolněná. V betonu sloupků trhliny, hrany olámané, lokálně beton odpadlý.

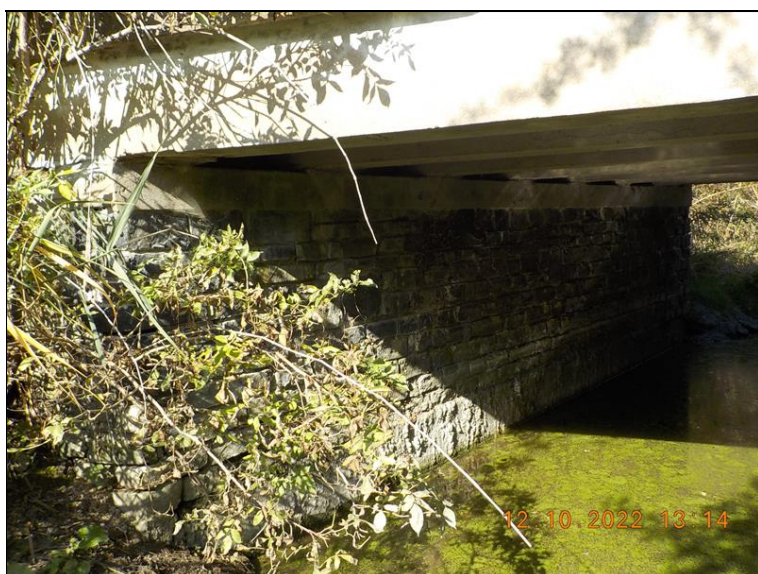
Opěra 1 zprava.

Plošné vydrolené spárování, lokálně průsaky s výluhy. Na rozích trhliny, rohy rozvolněné a kameny uvolněné a vykloněné, v patě chybí dobetonování.

Beton úložných prahů degraduje, na hranách trhliny a loupající se beton, příčné trhliny, na lících stopy průsaků a biologické znečištění, na bocích hloubková degradace.

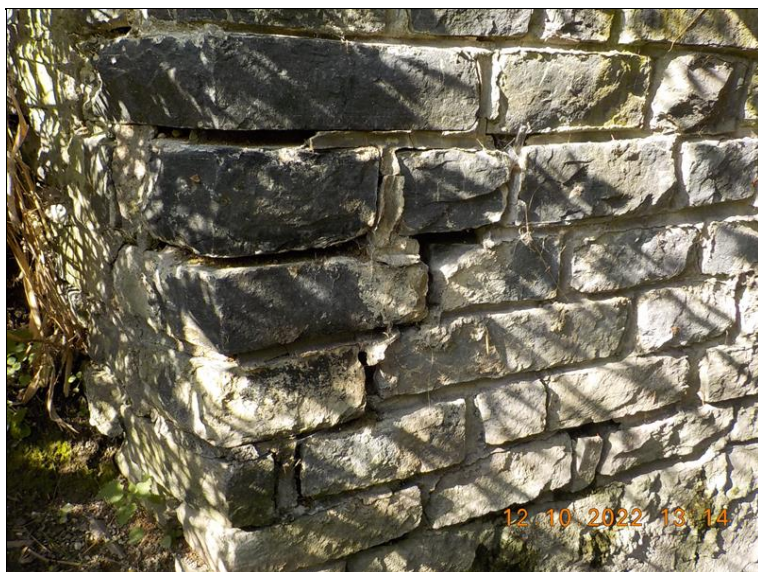
Pravý roh opěry 1.

Plošné vydrolené spárování, lokálně průsaky s výluhy. Na rozích trhliny, rohy rozvolněné a kameny uvolněné a vykloněné, v patě chybí dobetonování.

Beton úložných prahů degraduje, na hranách trhliny a loupající se beton, příčné trhliny, na lících stopy průsaků a biologické znečištění, na bocích hloubková degradace.

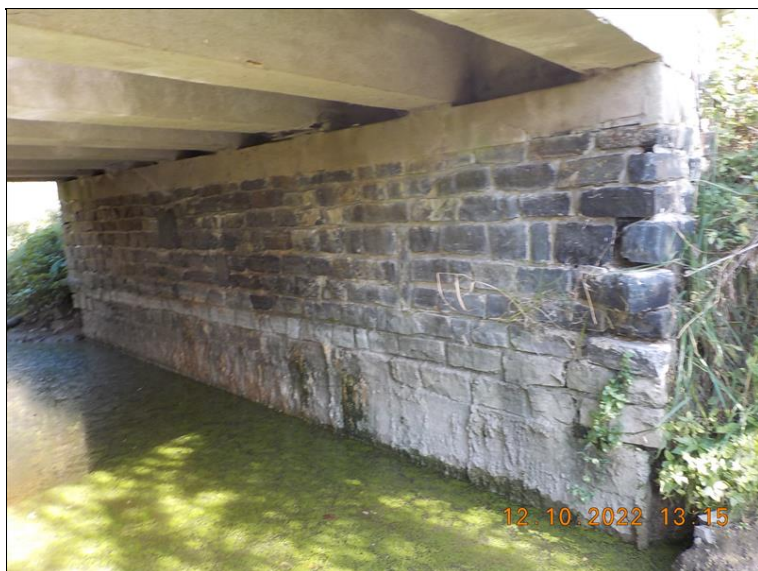
Opěra 2 zprava.

Plošné vydrolené spárování, lokálně průsaky s výluhy. Na rozích trhliny, rohy rozvolněné a kameny uvolněné a vykloněné, v patě chybí dobetonování.

Beton úložných prahů degraduje, na hranách trhliny a loupající se beton, příčné trhliny, na lících stopy průsaků a biologické znečištění, na bocích hloubková degradace.

Rozvolněné zdivo křídla opěry 2 vpravo.

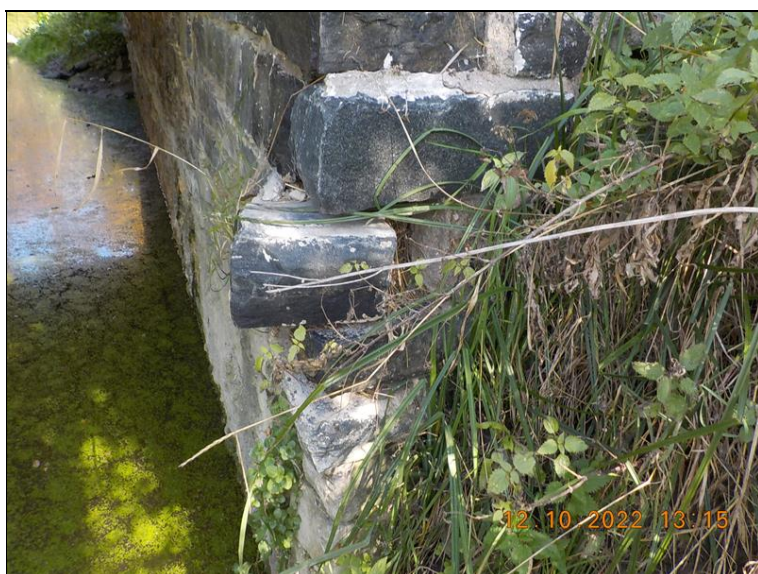
Pravý okraj opěry 2.

Plošné vydrolené spárování, lokálně průsaky s výluhy. Na rozích trhliny, rohy rozvolněné a kameny uvolněné a vykloněné, v patě chybí dobetonování.

Beton úložných prahů degraduje, na hranách trhliny a loupající se beton, příčné trhliny, na lících stopy průsaků a biologické znečištění, na bocích hloubková degradace.

Rozvolněné zdivo křídla opěry 2 vpravo.

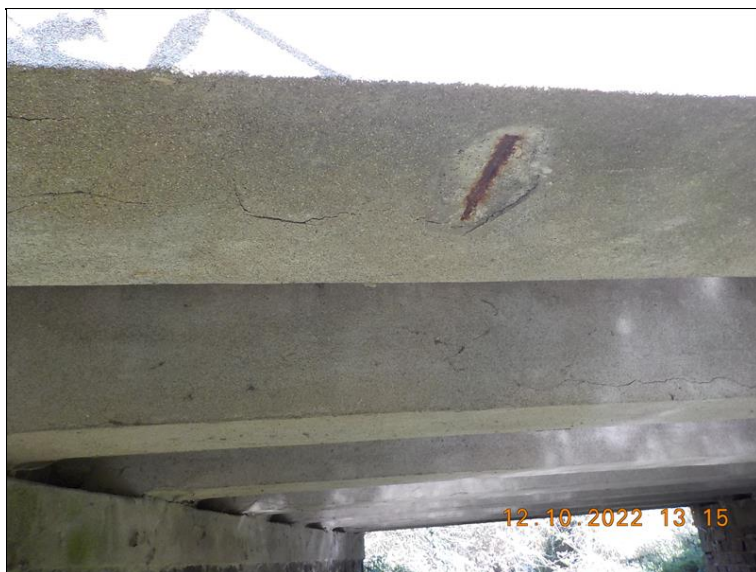
Pravý krajní nosník.

Na bocích stopy po stékající vodě, degradace povrchu betonu. Na podhledu trámů lokálně uvolněná nebo odpadlá krycí vrstva, koroze odhalené výztuže. Na 2. trámu zprava podélná trhлина odělující krycí vrstvu betonu.

[8]	2.1	Nosná konstrukce	Připravit sanaci mostu v rozsahu upřesněném diagnostickým průzkumem, který ověří rozsah poškození NK.
-----	-----	------------------	---

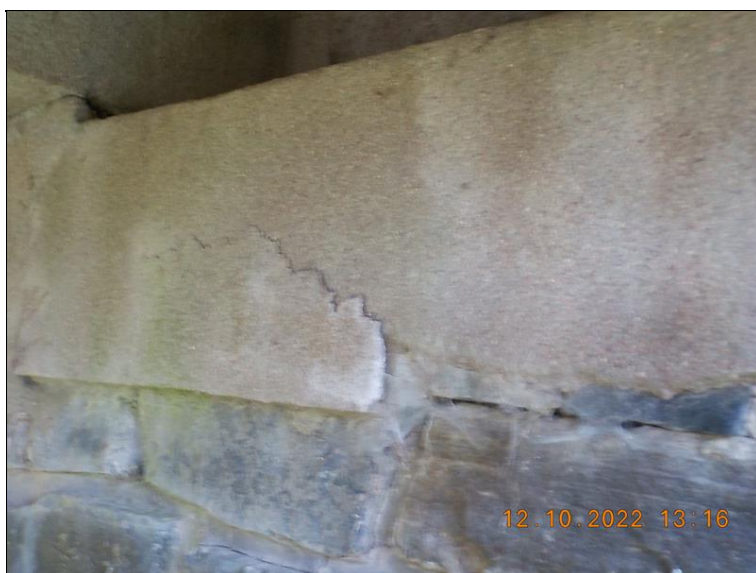
Úložný práh opěry 1.

Plošné vydrolené spárování, lokálně průsaky s výluhy. Na rozích trhliny, rohy rozvolněné a kameny uvolněné a vykloněné, v patě chybí dobetonování.

Beton úložných prahů degraduje, na hranách trhliny a loupající se beton, příčné trhliny, na lících stopy průsaků a biologické znečištění, na bocích hloubková degradace.

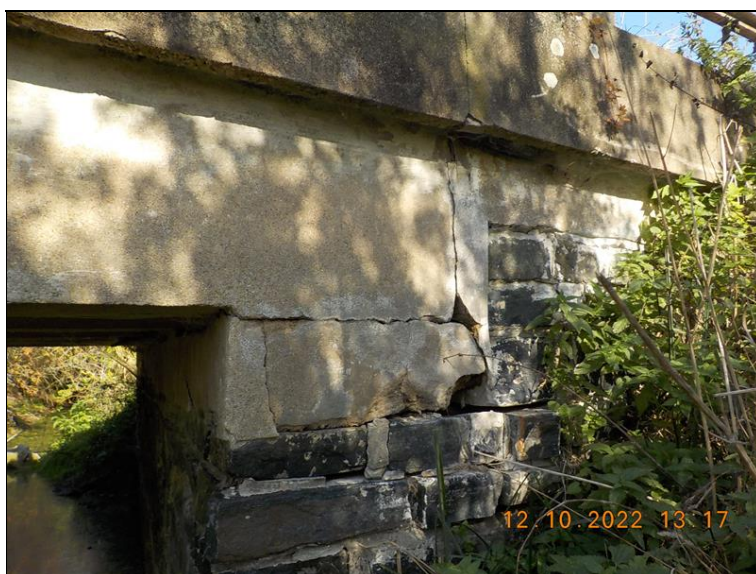
Bok opěry 2 zprava.

Plošné vydrolené spárování, lokálně průsaky s výluhy. Na rozích trhliny, rohy rozvolněné a kameny uvolněné a vykloněné, v patě chybí dobetonování.

Beton úložných prahů degraduje, na hranách trhliny a loupající se beton, příčné trhliny, na lících stopy průsaků a biologické znečištění, na bocích hloubková degradace.

Rozvolněné zdivo křídla opěry 2 vpravo.

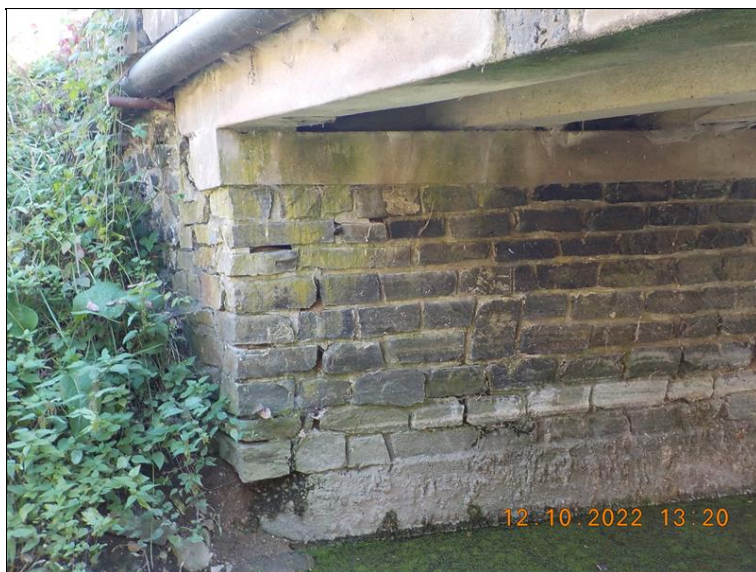
Opěra 2 vlevo.

Plošné vydrolené spárování, lokálně průsaky s výluhy. Na rozích trhliny, rohy rozvolněné a kameny uvolněné a vykloněné, v patě chybí dobetonování.

Beton úložných prahů degraduje, na hranách trhliny a loupající se beton, příčné trhliny, na lících stopy průsaků a biologické znečištění, na bocích hloubková degradace.

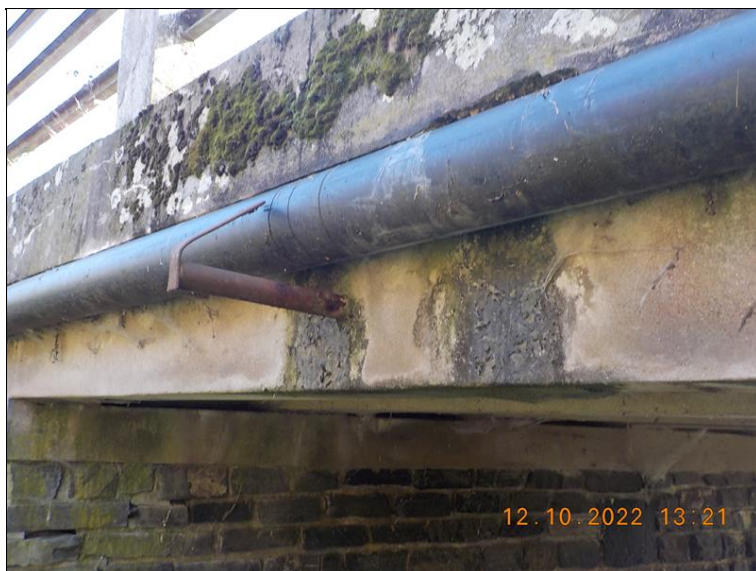
Levý bok NK.

Na bocích stopy po stékající vodě, degradace povrchu betonu. Na podhledu trámů lokálně uvolněná nebo odpadlá krycí vrstva, koroze odhalené výztuže. Na 2. trámu zprava podélná trhlina odělující krycí vrstvu betonu.

Koroze podpor sítě.

[4]	4.7	Cizí zařízení	Vyzvat správce sítě k obnově PKO podpor.
-----	-----	---------------	--

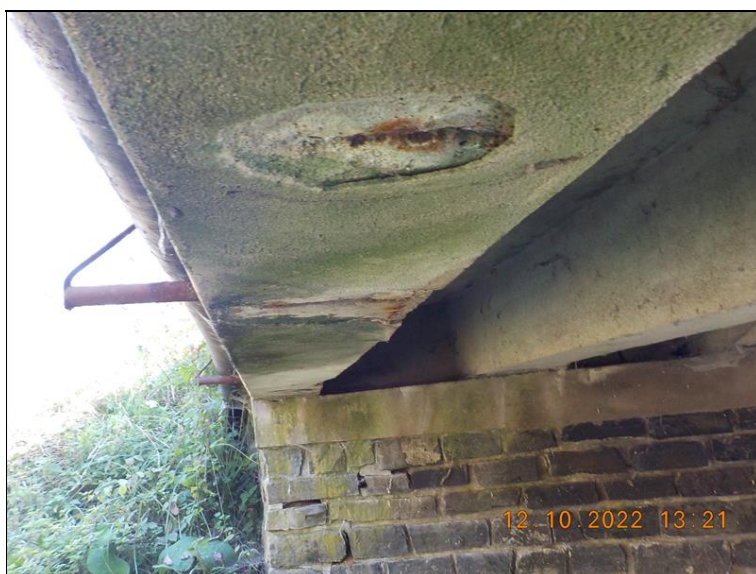
Levý krajní trám.

Na bocích stopy po stékající vodě, degradace povrchu betonu. Na podhledu trámů lokálně uvolněná nebo odpadlá krycí vrstva, koroze odhalené výztuže. Na 2. trámu zprava podélná trhlina odělující krycí vrstvu betonu.

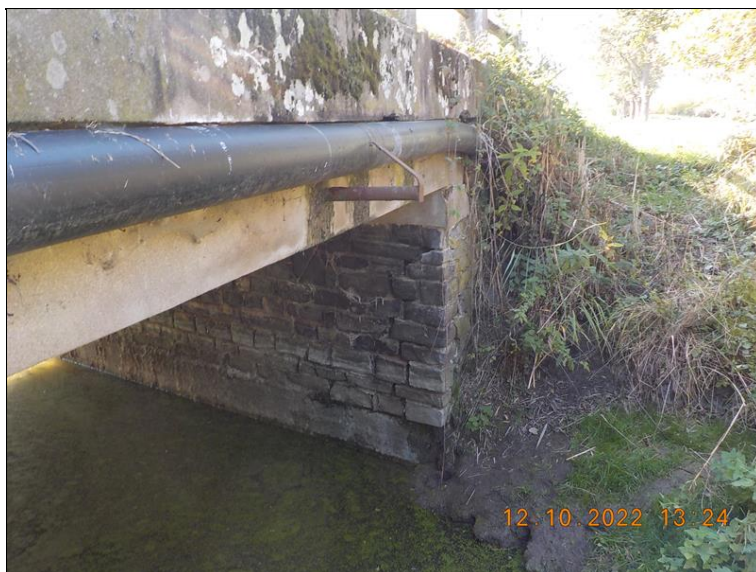
Opěra 1 zleva.

Plošné vydrolené spárování, lokálně průsaky s výluhy. Na rozích trhliny, rohy rozvolněné a kameny uvolněné a vykloněné, v patě chybí dobetonování.

Beton úložných prahů degraduje, na hranách trhliny a loupající se beton, příčné trhliny, na lících stopy průsaků a biologické znečištění, na bocích hloubková degradace.
