5. Průzkum stavu pilíře na základě provedených sond.

6. Hodnocení stavu pilíře a stanovení příčin jeho porušování.

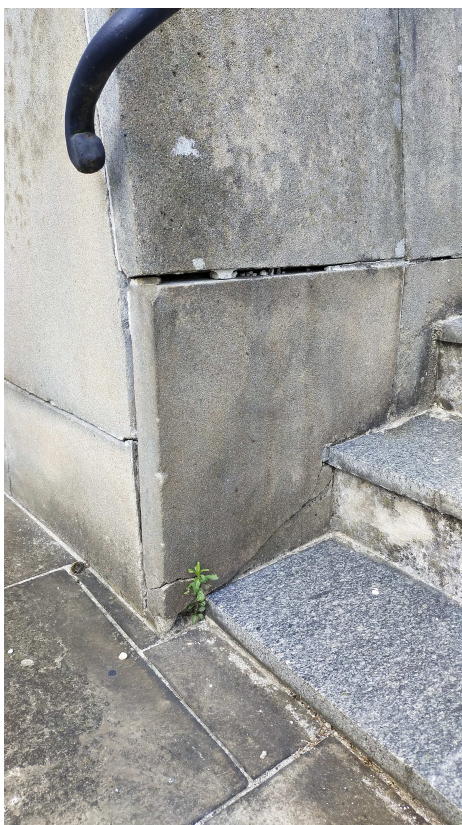
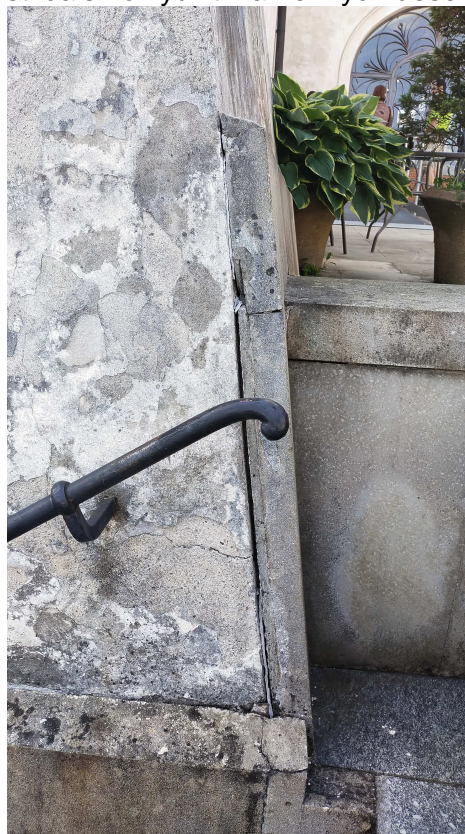
Ve spodní části pilíře je vytvořen sokl pomocí kamenných pískovcových desek . Kamenné desky jsou přisazeny k pilíři z vnějšího líce omítky. Spáry mezi deskami se otevírají, některé desky jsou vychýleny ze své polohy v řádu i 20-30 mm. Spáry byly původně spárovány cementovým tmelem, který je pohybem desek narušen a na řadě míst zcela chybí. Současně při údržbě byl použit k těsnění vzniklých spár silikonový tmel, který rovněž po letech neplní svoji funkci. Do vodorovné spáry mezi deskami a omítkou zatéká voda stékající po šikmém povrchu pilíře. Způsob mechanického kotvení desek nebyl zaznamenán, je pravděpodobné, že desky byly lepeny na podklad pomocí lepící malty („do buchet“). Stav kamenného soklu neumožňuje další bezproblémové fungování a některé desky reálně hrozí vypadnutím ze své pozice. Sokl vyžaduje generální opravu s rozebráním a zvážením možnosti dalšího využití kamenných desek.

UVOLNĚNÉ OBKLADOVÉ DESKY SOKLU PILÍŘE

Vedle opravy omítek je nutné rovněž přistoupit k opravě soklu z pískovcových desek.

Postup pro opravu soklu by měl být následující:

- demontáž stávajícího soklu
- oprava podkladu způsobem popsáním u omítkových vrstev
- mechanické kotvení desek s umožněním provětrávání mezi omítkou a kamenným obkladem se současným zamezením vniku vody do provětrávané dutiny.

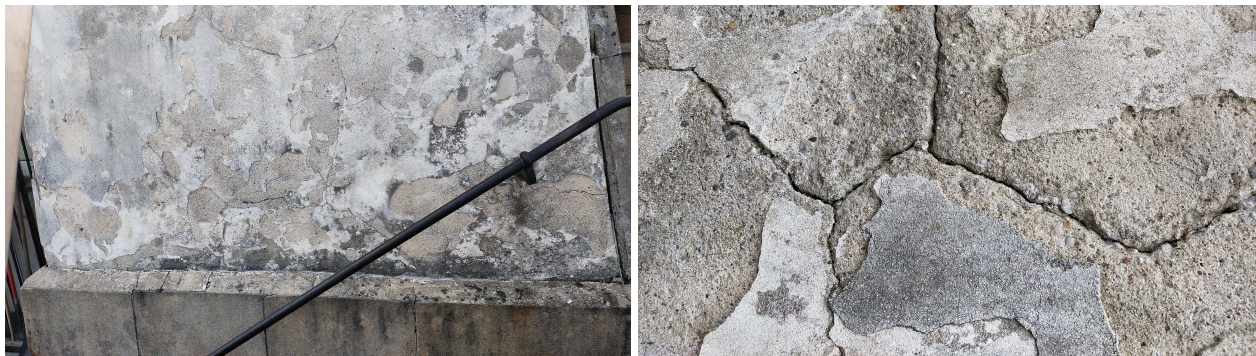
Na omítku pilíře dopadá přímo srážková voda, neboť pilíř z velké části přesahuje okapní hranu žlabů střechy. Působení okapávající vody z měděného žlabu je zvýrazněno tmavou šedozelenou barvou měděnky na povrchu pilíře. Nad soklem u všech stran pilíře je působení vlhkosti na omítku největší a je podpořeno zřejmě i vztlínající vlhkostí do plochy omítky nad soklem. Povrch omítek byl zřejmě v průběhu času několikrát opravován. Je to patrné z povrchových vrstev na původním povrchu omítky doplněné světlým vápenným štukem a tenkovrstvou stěrkou s přídavkem akrylátu.

V omítkě pilíře se vyskytuje neuspořádaná síť trhlin, která rozděluje plochu na menší díly jak je patrné například z přiložené fotografie východní stěny. Krusta omítky, na kterou působí objemové změny působením vlhkosti a mrazu není schopna tyto pohyby přenést a dilatuje na menší části. Tento stav lze pozorovat na všech stranách pilíře. Části omítky, které tvoří jakési kry se na svých okrajích odpojily od podkladu a při poklepu zní dutě. Po celkové prohlídce odhaduji tento popisovaný stav na více než 70% celkové plochy pilíře.

SPODNÍ ČÁST POVRCHU SEVERNÍ STĚNY PILÍŘE

Je třeba přistoupit k razantní sanaci povrchových vrstev pilíře. Rozsah narušení může vést k odpadnutí větších částí omítky. Lokální opravy nezajistí bezproblémový stav a mohou situaci jen krátkodobě opticky zlepšit.

Doporučuji provést kompletní odstranění stávajících omítek až na nosné zdivo pilíře a provést nové omítky, které zajistí plynulou distribuci zabudované vlhkosti směrem ze zdiva do exteriéru. Neopakovat častou chybu s použitím pro páru těžko propustných vrstev ať už u vlastní omítky, tak následně provedených štukových vrstev a provedených nátěrů.

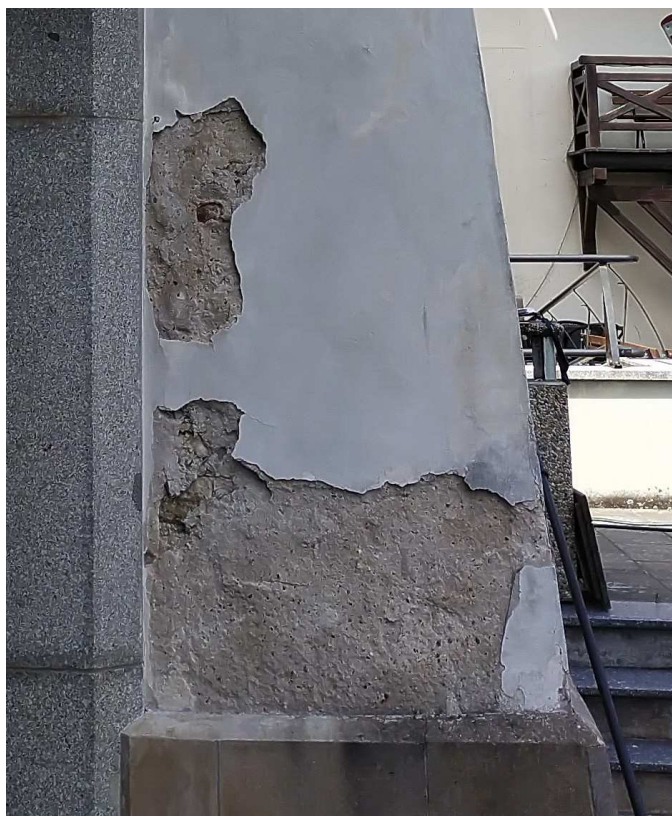
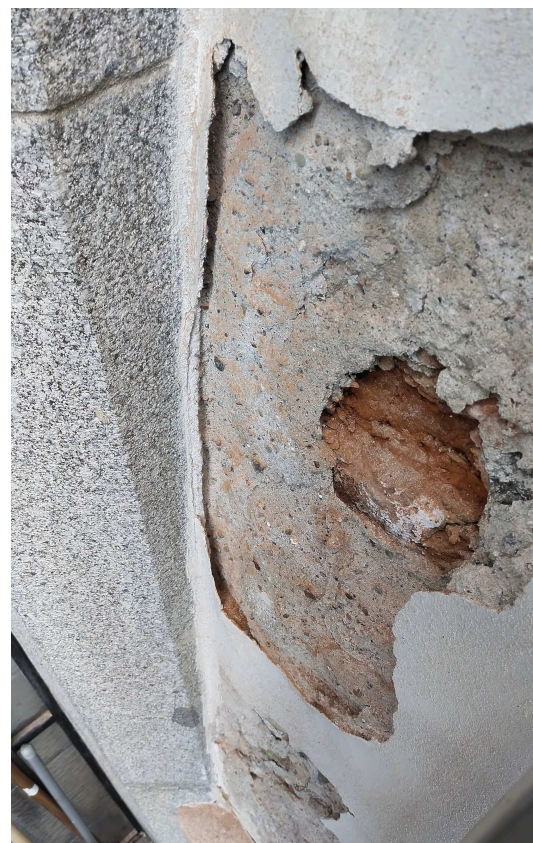
Na jižní straně pilíře byly ve spodní části zaznamenány plochy s odpadlou omítkou evidentně provedené dodatečně a pod ní mrazem narušené plné cihly.

NARUŠENÉ VRSTVY OMÍTEK JIŽNÍHO PILÍŘE

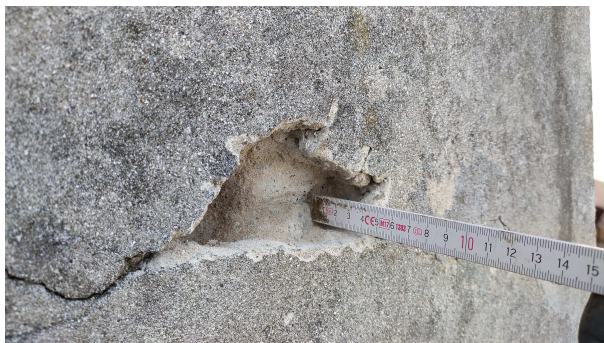
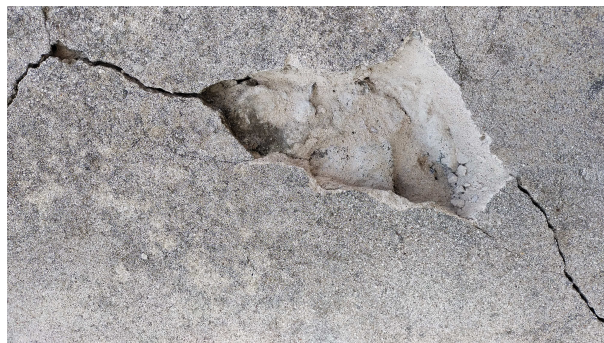
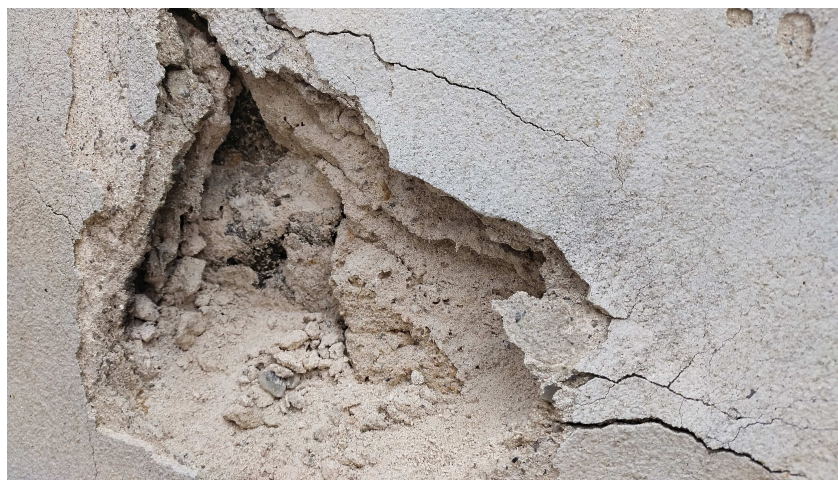
Na severní stěně pilíře byly provedeny dvě sondy do povrchových vrstev omítky. Dutě znějící vrstvy v místě výrazných trhlin byly odstraněny a pod nimi odhaleno kamenné zdivo. Zastížená zdící malta kamenného zdiva v sondách byla vápenná. Tloušťka omítky v sondách činí

40-50 mm. Trhliny se vyskytují pouze v omítkové vrstvě, v nosném zdivu pod omítkou trhliny zaznamenaný nebyly.

Opěrný pilíř SV rohu budovy muzea není staticky narušen, porušování se odehrává v jeho povrchových vrstvách.

Za hlavní příčinu stávajícího stavu povrchových vrstev považují nevhodně zvolený materiál omítek provedených podle dochovaných podkladů v 80. letech minulého století i volbu materiálu pro následné opravy. Na smíšené zdivo pilíře byla aplikována omítka se značným podílem cementu o tloušťce až 50 mm. Omítka, která tvoří tuhou povrchovou vrstvu je vystavena objemovým změnám od působení teploty a vlhkosti. Tuhost omítky a její neschopnost přenést tahové síly vyvolaly v omítce vznik sítě trhlin a oddělení povrchové vrstvy od nosného zdiva. Následné opravy pak jen opticky na nějaký čas umožnily zakrýt nejkřiklavější místa narušení.

- vyspravení odpadlých částí nosného zdiva za použití vápenné malty
- stabilizaci a opravu povrchu nosného zdiva a jeho spár spojovacím můstkem
- provedení jádrové omítky na bázi vápna s obsahem výztužných vláken
- provedení hydrofobní paropropustné povrchové vrstvy jádrové omítky na silikátové bázi
- doplnění povrchové vrstvy paropropustnou impregnací, která omezí dotaci vlhkosti z dešťových srážek
