II/102 HR. HL. M. PRAHY – – ŠTĚCHOVICE, REKONSTRUKCE

Objednatel: Středočeský kraj		Obec: Jíloviště, Vrané n. V., Třnová, Měchenice, Davle, Hradištko, Štěchovice, Slapy		Kraj: Středočeský	
Akce:	II/102 HR. HL. M. PRAHY – ŠTĚCHOVICE, REKONSTRUKCE			Datum	Stupeň
				9/2017	PDPS
				Souprava	Č. přílohy
Příloha:	KONTROLA OPĚRNÝCH ZDÍ A DALŠÍCH KONSTRUKCÍ				1.9

Stavba:	II/102 hr. hl. m. Prahy – Štěchovice, rekonstrukce
Název přílohy:	Kontrola opěrných zdí a jiných konstrukcí
Katastrální území:	Vrané nad Vltavou [785318], Jíloviště [660175], Trnová u Jíloviště [660183], Měchenice [692719], Davle [624811], Masečín [692204], Hradištko pod Medníkem [647543], Štěchovice u Prahy [763250], Slapy nad Vltavou [749613]

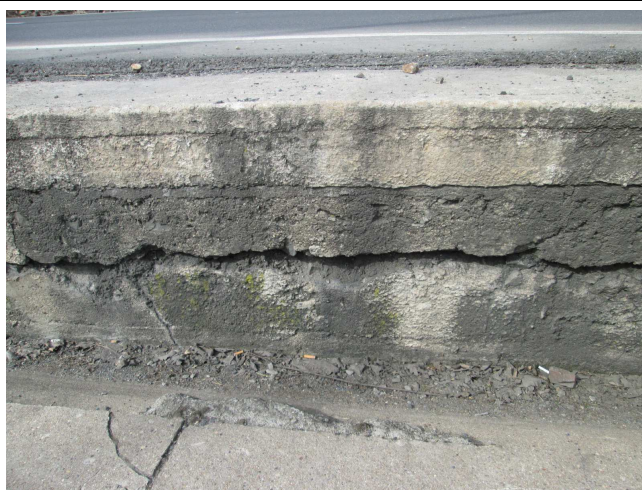
Vodorovná trhlina nebo otevřená pracovní spára. Masivní degradace betonu.

- Nahradit zeď novou konstrukcí.

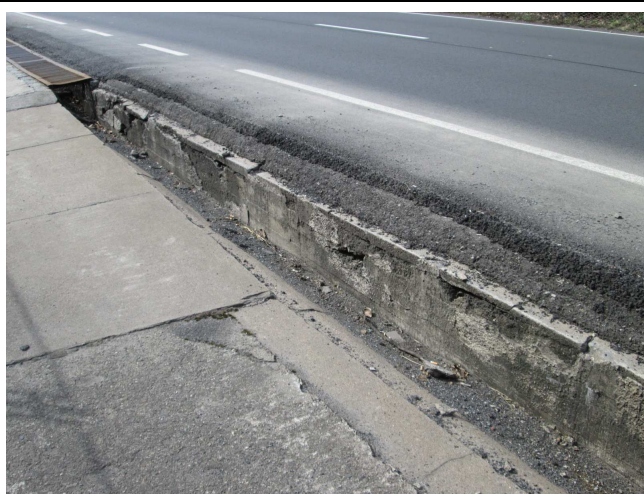
Výrazně převýšená vozovka. Masivní degradace betonu.

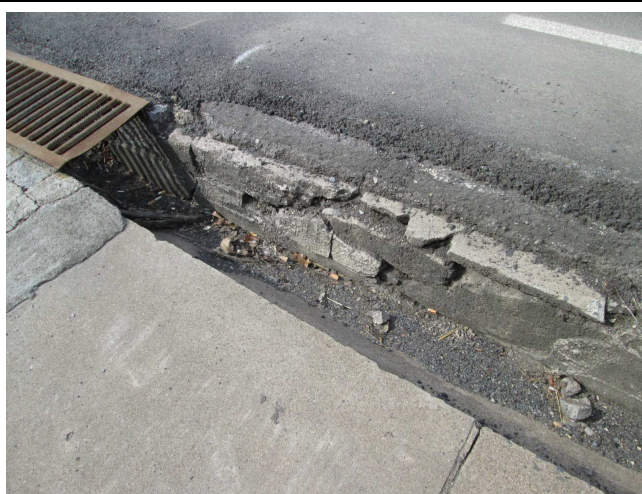
Masivní degradace betonu, rozpad.

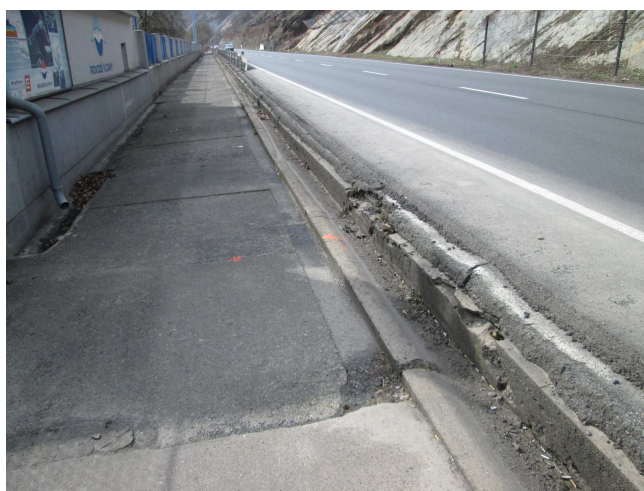
Pohled ve směru staničení. Výrazně převýšená vozovka. Degradace betonu. Trhliny.

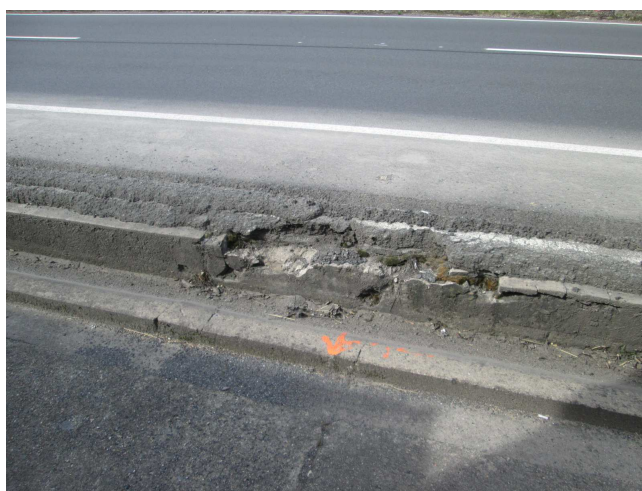
Masivní degradace betonu, rozpad.

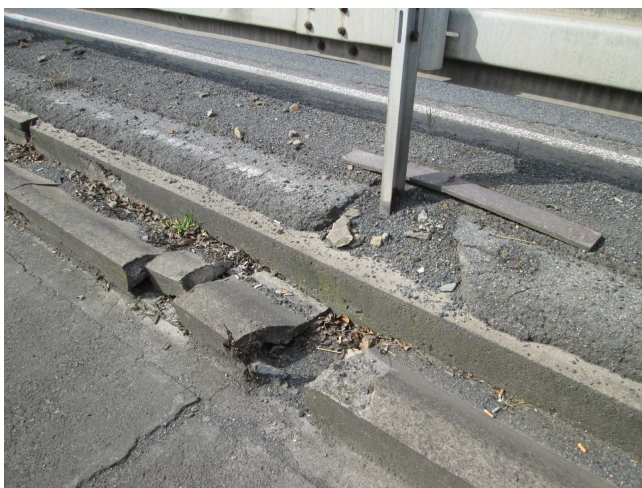
Rozpad předsazeného řlabu.

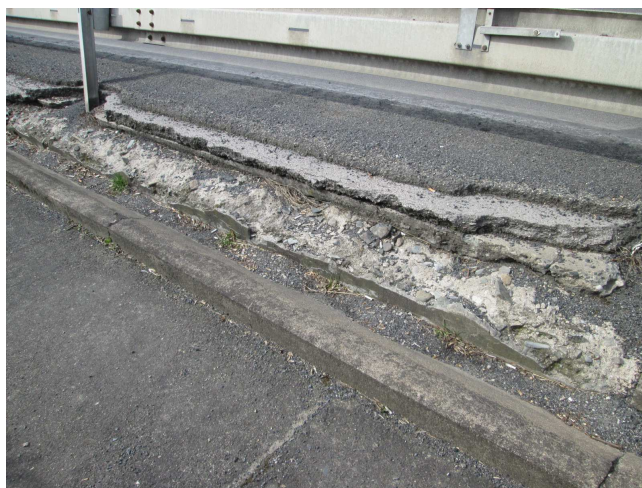
Masivní degradace betonu, rozpad. Část zdi chybí.

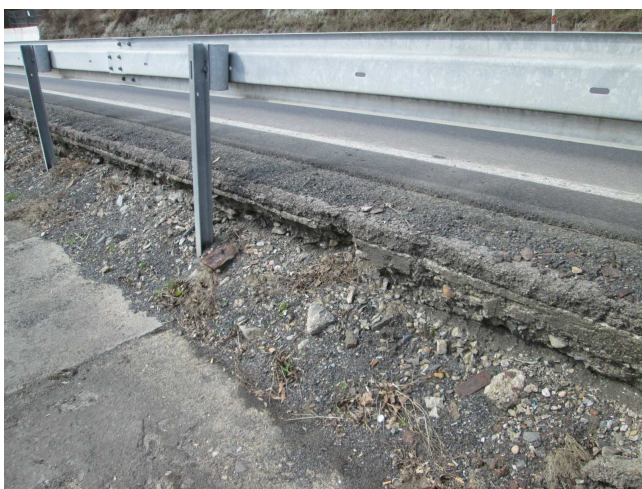
Masivní degradace betonu, rozpad. Část zdi chybí. Částečně uvolněné sloupky svodidla.

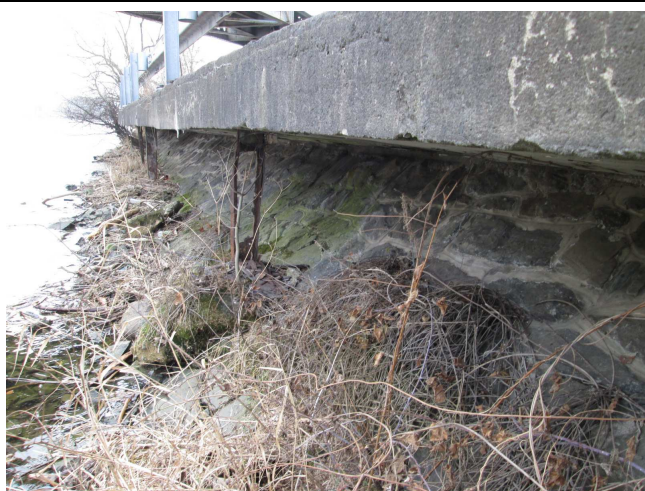
Masivní koroze ocelových prvků,,
pravděpodobně historické sloupky svodidla,
rozpad.

- Nahradit novou konstrukcí.

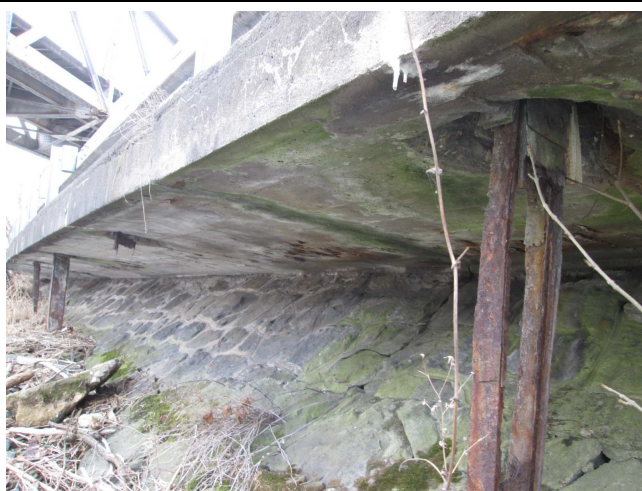
Dtto. Stopy zatékání. Bionapadení.

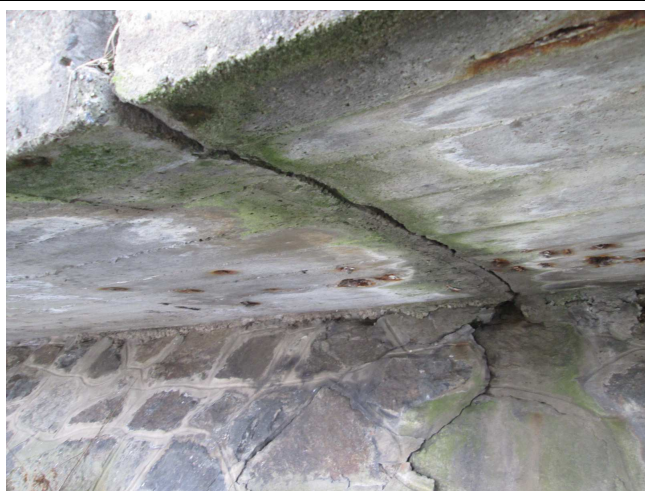
Trhlina, nebo otevřená dilatační spára. Průsaky. Bionapadení.

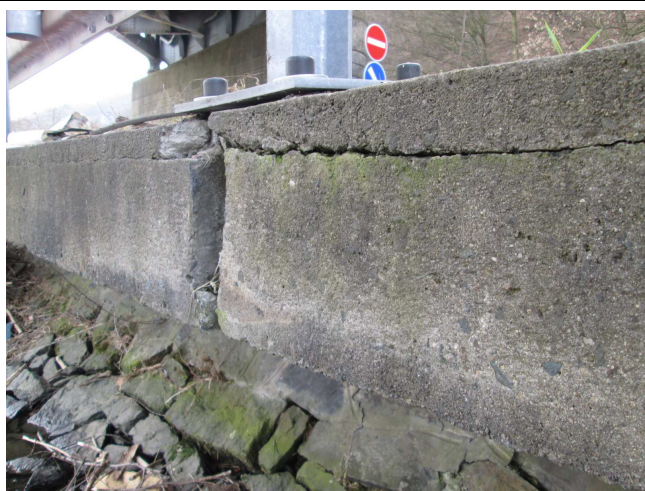
Delaminace horní části římsy.

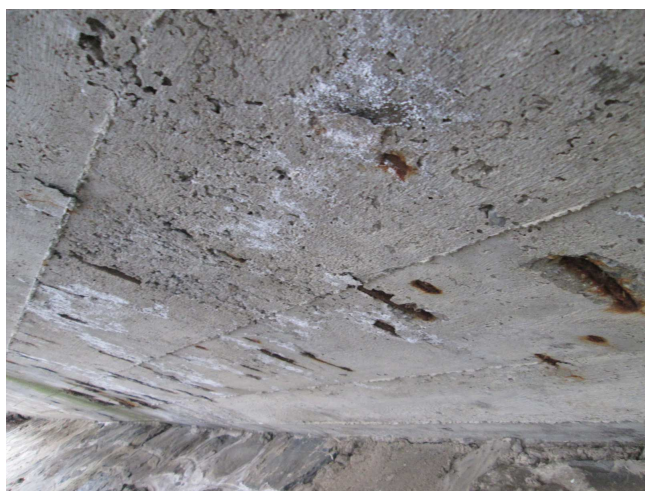
Podhled konzoly. Průsaky. Odpadlá krycí vrstva, koroze obnažené výztuže.

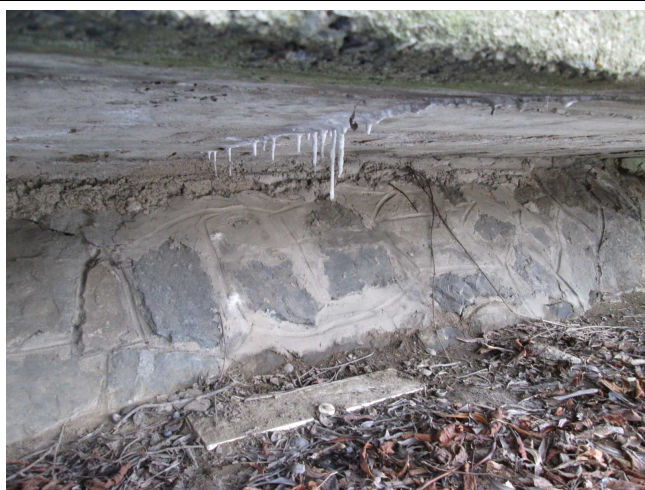
Konzola. Trhlina, silné průsaky, výluhy, krápníky.

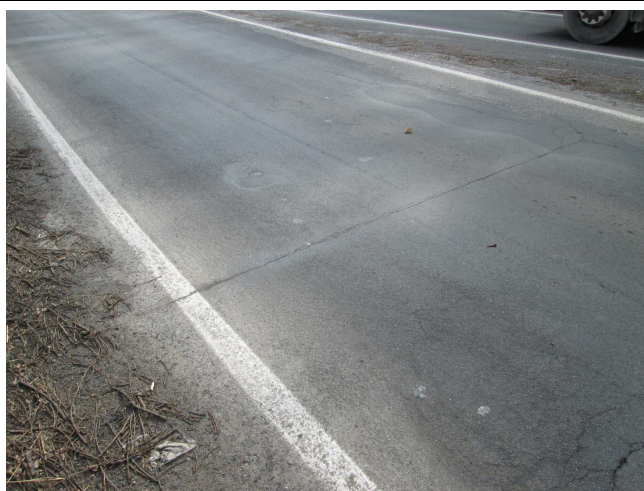
Dilatační spáry prokreslené do vozovky.

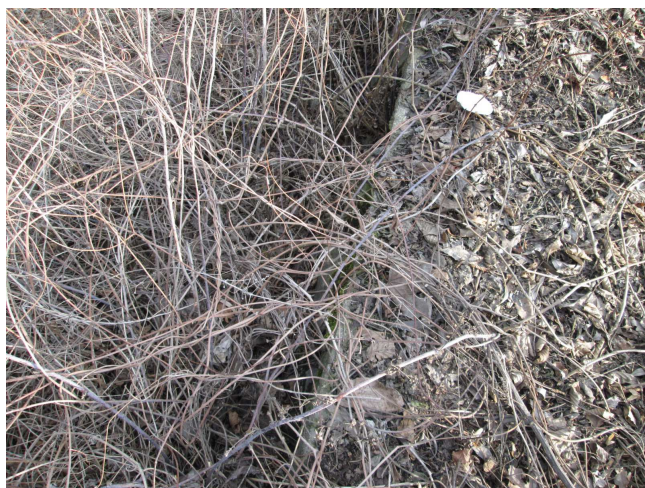
Okolí zdi silně zarostlé náletovou vegetací.

- Nahradiť novou konstrukcí.
- Přespárovat, doplnit chybějící zdivo zachovávaných částí opěrné zdi.

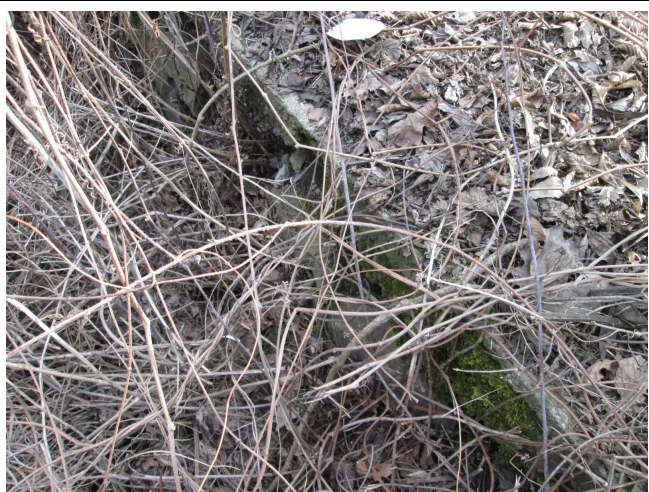
Vydrolené spáry. Rozvolněné zdivo.

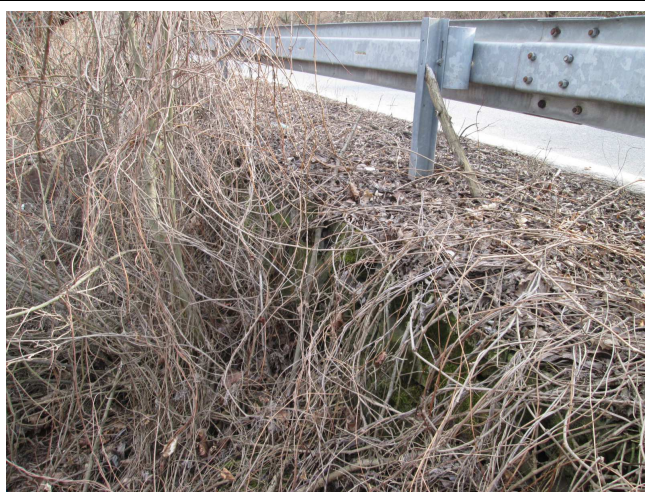
Masivně vydrolené spáry. Degradace betonu
římsy. Nánosy na římse.

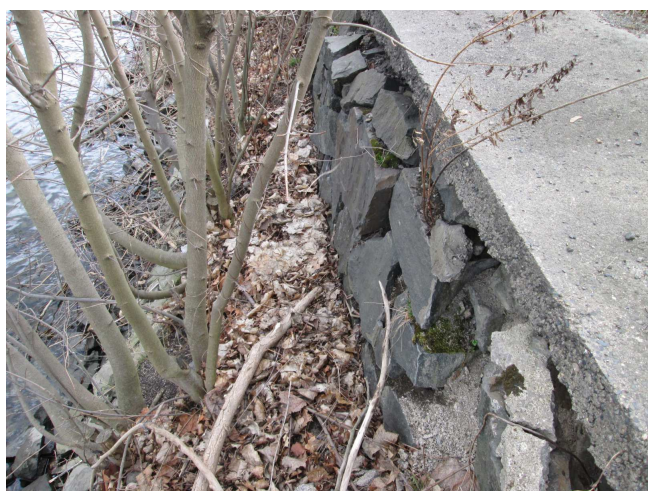
Masivně vydrolené spáry, zdivo rozvolněné.

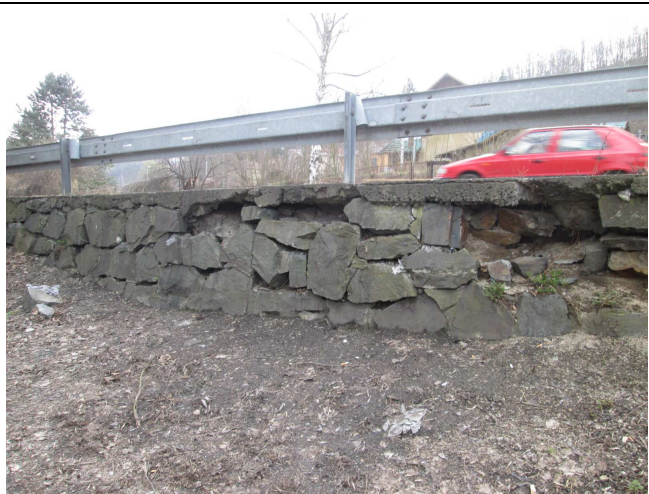
Masivně vydrolené spáry, zdivo rozvolněné, lokálně vypadlé kamenné bloky.

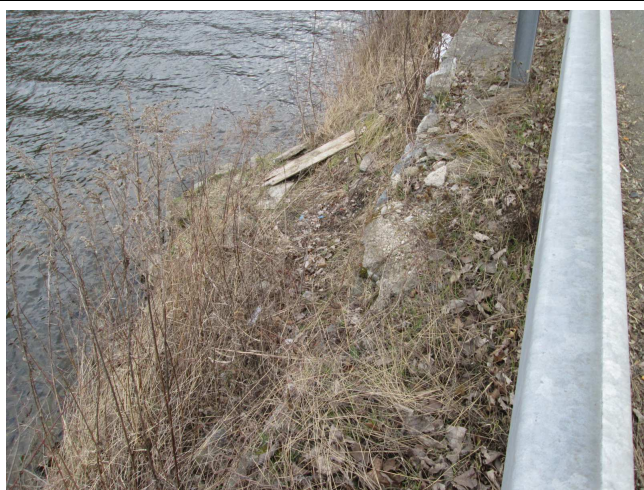
Masivní degradace betonu římsy, lokální rozpad.

- Nahradiť novou konstrukcí.
- Přespárovat, doplnit chybějící zdivo zachovávaných částí opěrné zdi.

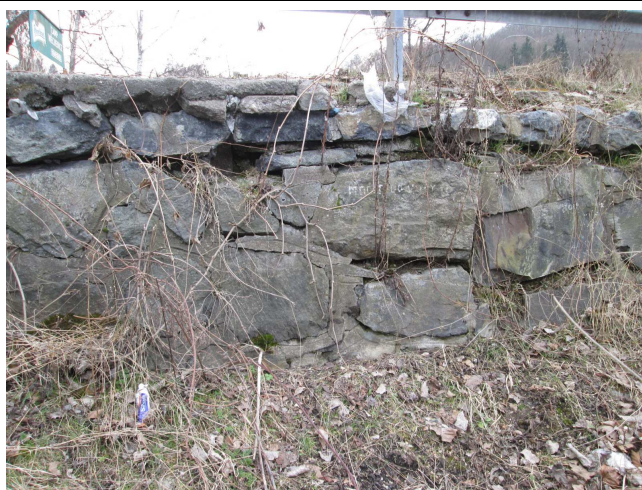
Masivně vydrolené spáry.

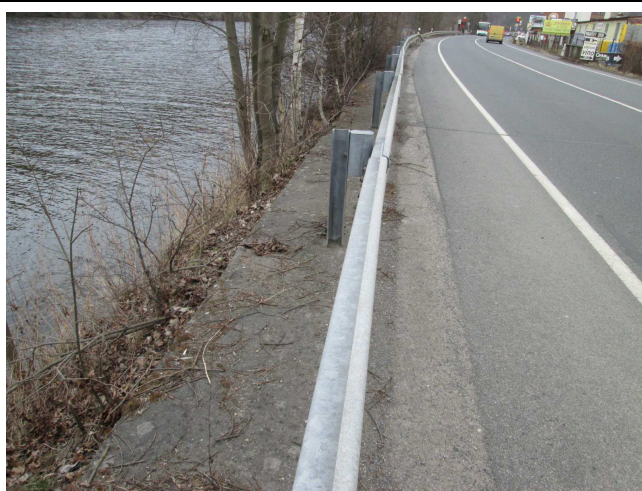
Povrchová degradace betonu.

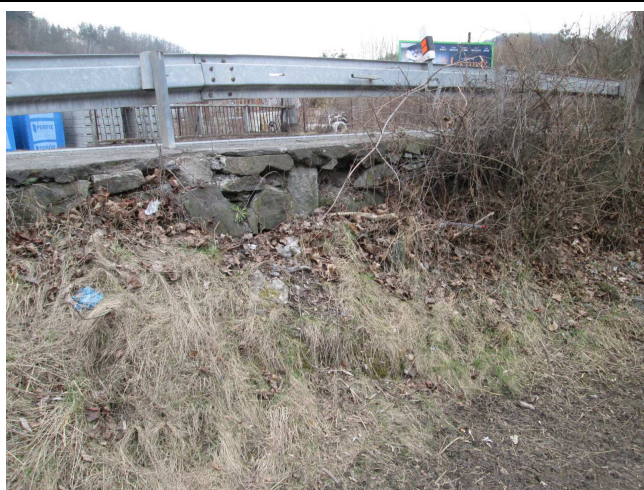
Masivně vydrolené spáry, rozvolněné zdivo, část kamenných bloků chybí.

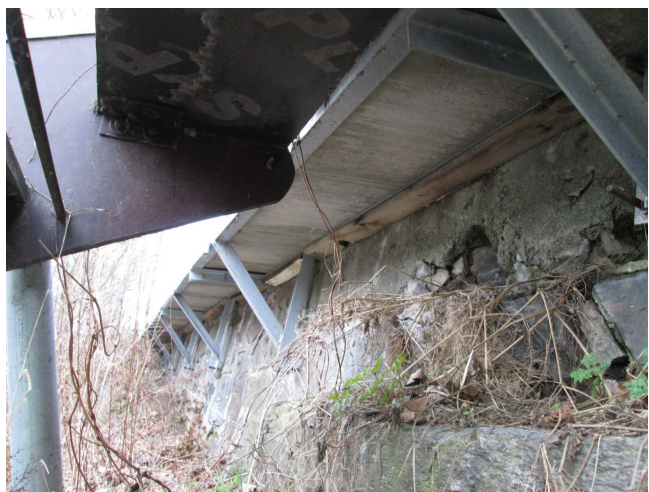
Konstrukce lávky upevněná k opěrné zdi u autobusové zastávky. Řešení lávky zcela neodpovídá předpisům.

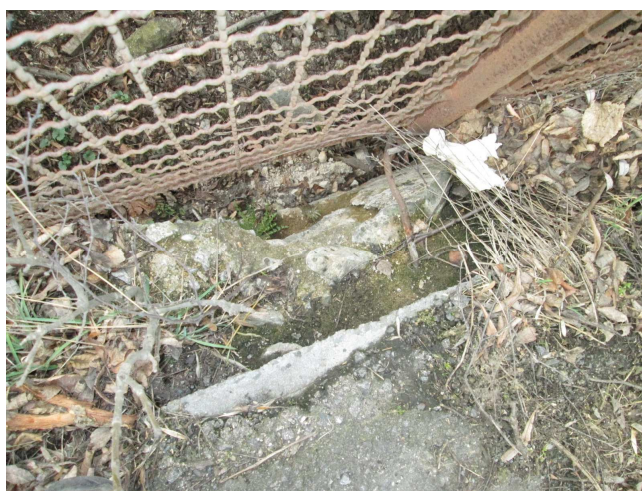
Masivní degradace betonu.

- Nahradit novou konstrukcí.

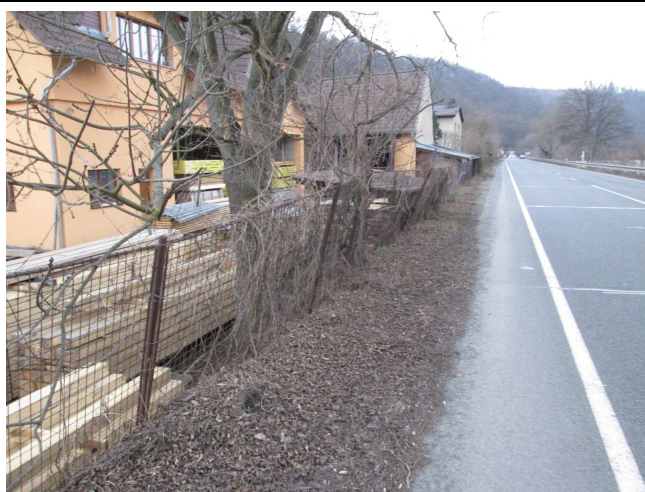
Zřícené oplocení upevněné do zdi.

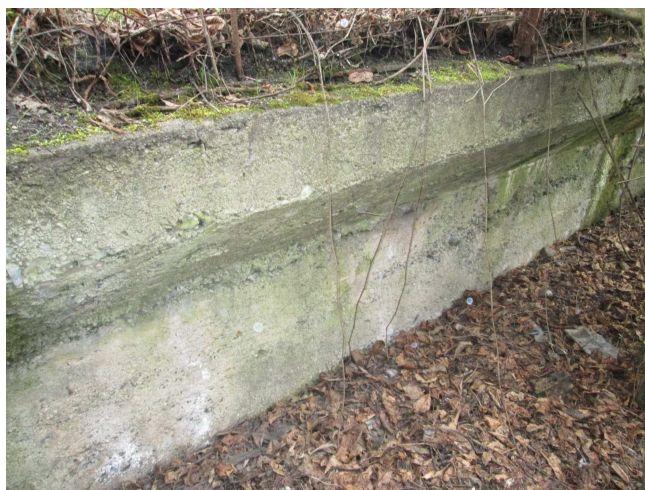
Líc zdi. Stopy zatékání a průsaků. Degradace betonu. Nazelenalý povlak, biologické napadení.

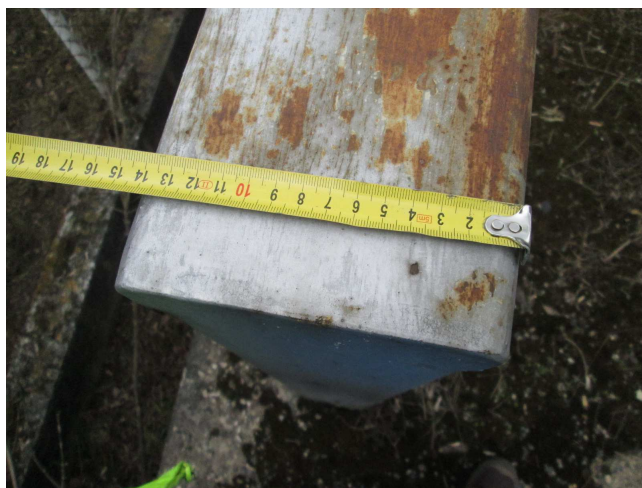
Koroze zábradlí.

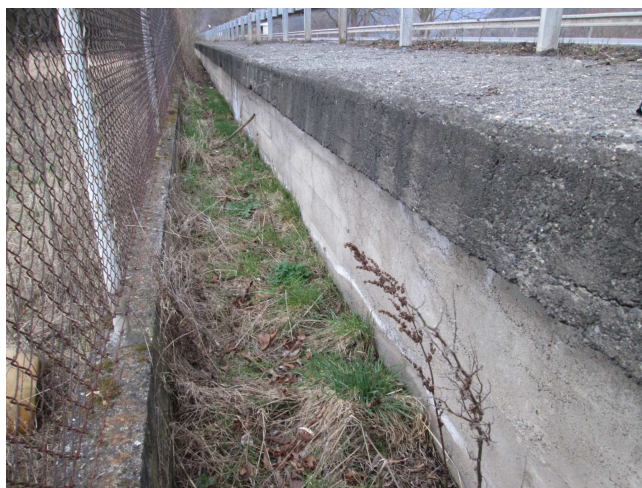
Lokální výkvěty solí.

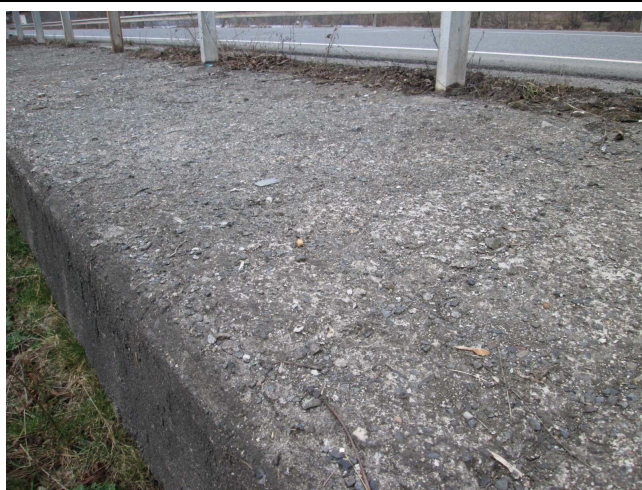
Degradace betonu římsy.

- Nahradit stávající římsu novou římsou.
- Osadit řádný záchytný systém.
- Přetěsnit dilatační spáry.
- Očistit povrch dřívku zdi.
- Vyčistit příkop před zdí. Odstranit náletovou vegetaci.

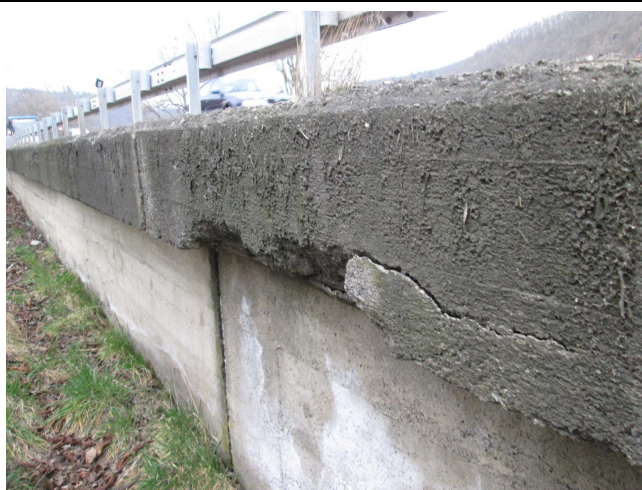
Odpadlá krycí vrstva, koroze obnažené výztuže.

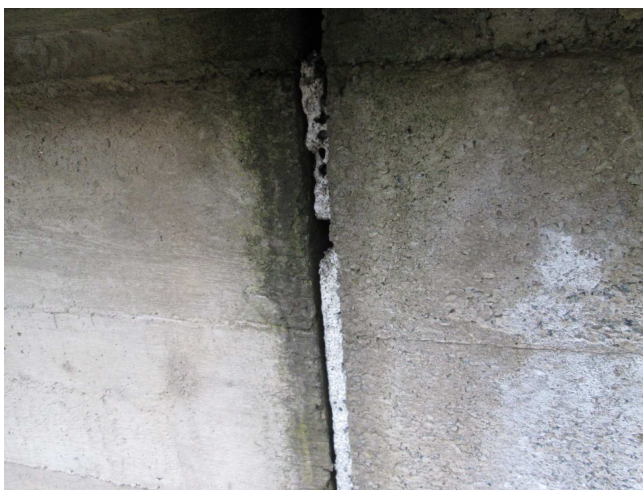
Poškozené těsnění dilatační spáry. Stopy průsaků. Nazelenalý povlak, biologické napadení.

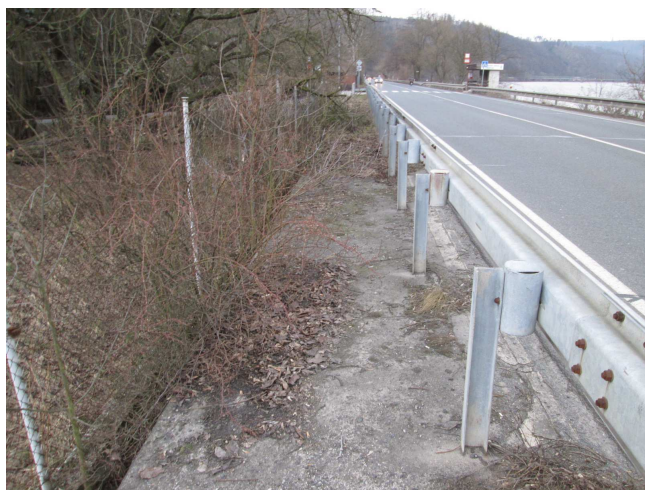
Nánosy, nečistoty na římse.

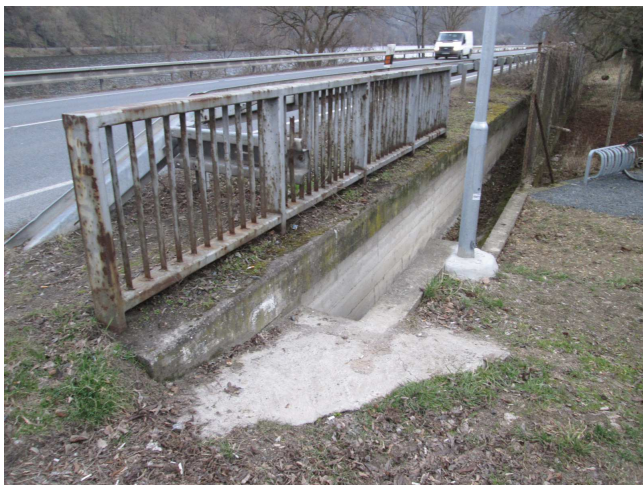
Koroze zábradlí.

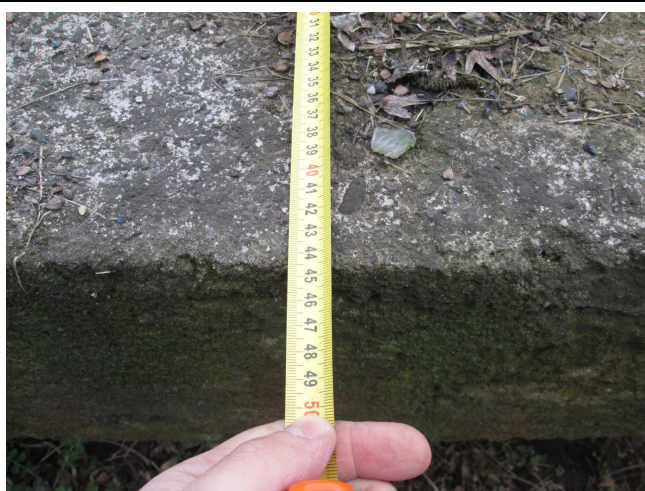
Římsa vpravo. Povrchová degradace.

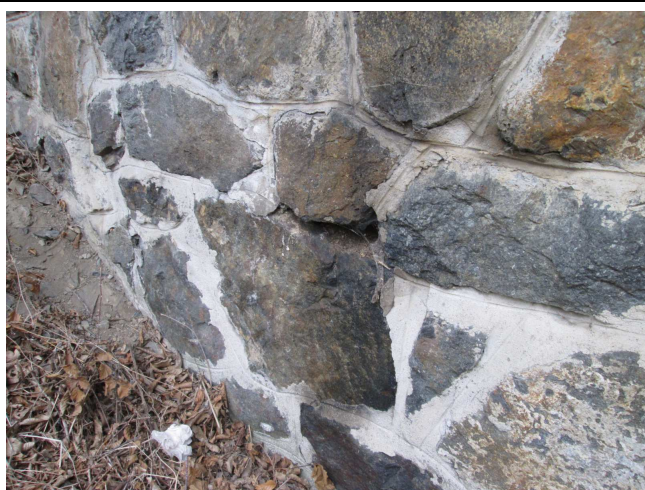
Detail zdiva. Lokálně poškozené spáry.

- Přespárovat zdivo spodní stavby v místě poškození.
- V místě poškození sanovat podhled nosné konstrukce.
- Na římsy doplnit lankové zábradlí.

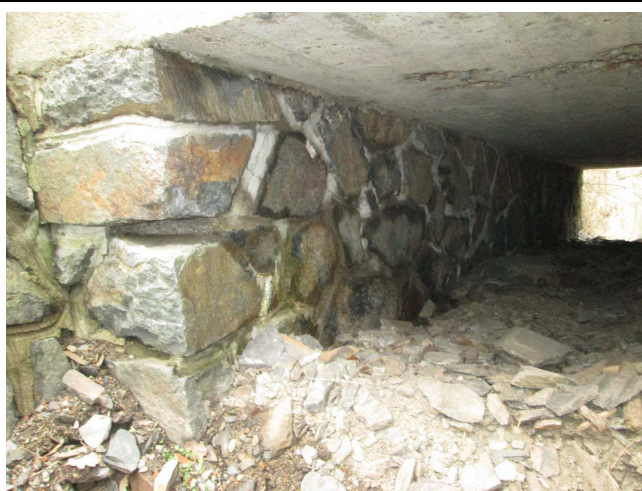
Opěra 1. Lokálně poškozené spárování.

- Přespárovat zdivo spodní stavby v místě poškození.
- V místě poškození sanovat podhled nosné konstrukce.
- Nahradit stávající římsy novou římsou.
- Na římsy doplnit lankové zábradlí.
- Odstranit nánosy z prostoru pod mostem.

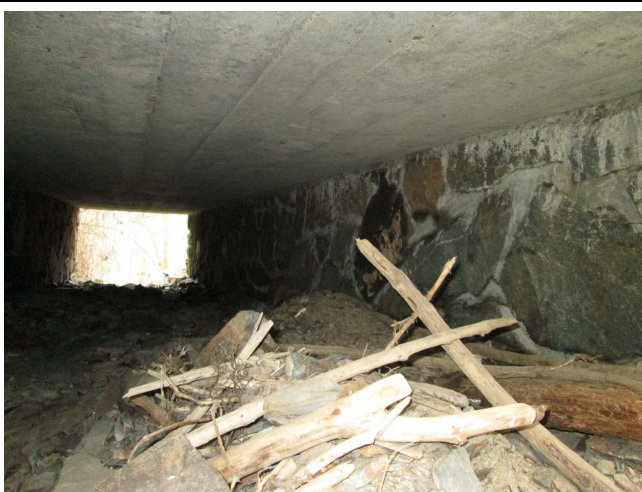
Opěra 2. Dtto.

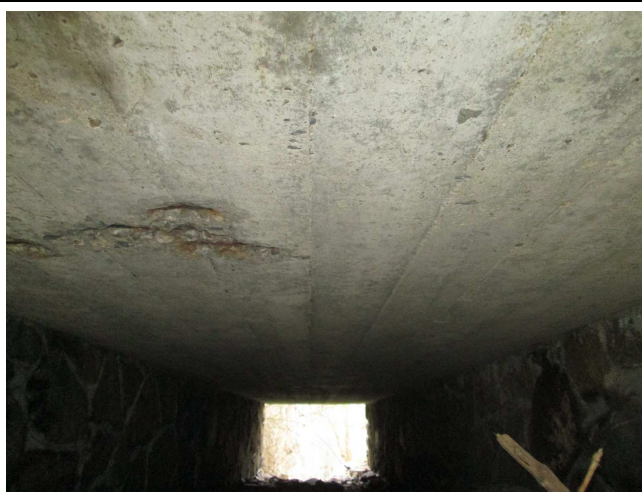
Podhled nosné konstrukce zprava. Ojediněle odpadlá krycí vrstva, koroze obnažené výztuže.

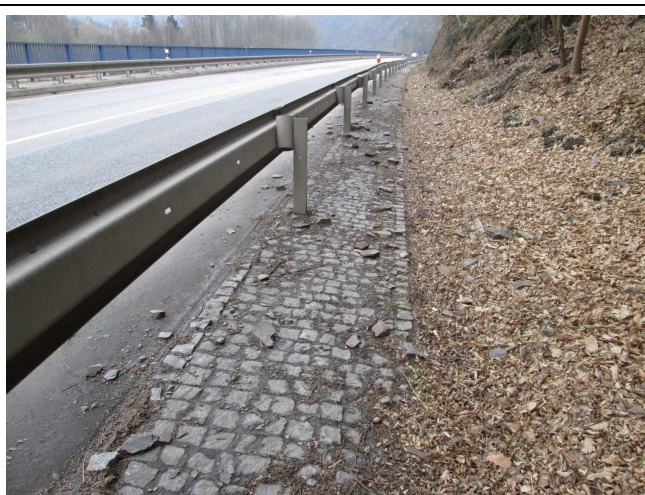
Krajnice vpravo. Úlomky horniny.

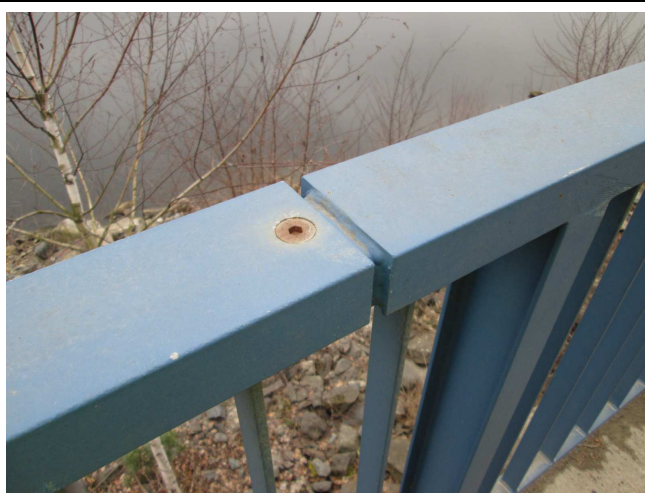
Zábradlí. Povrchová koroze šroubů. Nátěr matový.

- Přetěsnit dilatační spáry v římsách.
- Sanovat poškozené okraje betonu u dilatačních spár v římsách.
- Vyměnit svodnici a deformační podložky svodidla.
- Vyměnit zkorodované kotevní šrouby včetně podložek na svodidle a zábradlí.
- Vyměnit zkorodované šrouby včetně matky a podložky na spoji madla zábradlí.
- Očistit zábradlí.

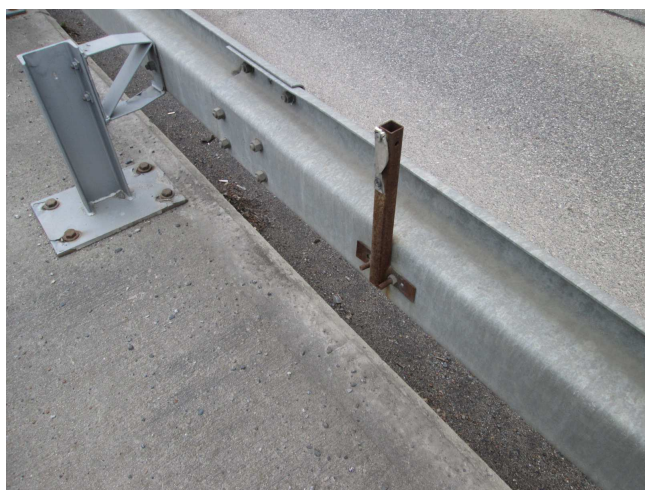
Poškozené směrové sloupky.

- Očistit povrch římsy, připravit povrch pro aplikaci ochranného nátěru.
- Opatřit římsu ochranným nátěrem. Typ S4 dle TKP kap. 31.
- Očistit výluhy u dilatačních spár na podhledu konzoly.
- Očistit znečištění povrchu pod vyústěním kanalizace.
- Vyčistit vpusti.
- Prodloužit vyústění kanalizace před líc zdi.
- Osadit nové směrové sloupky.

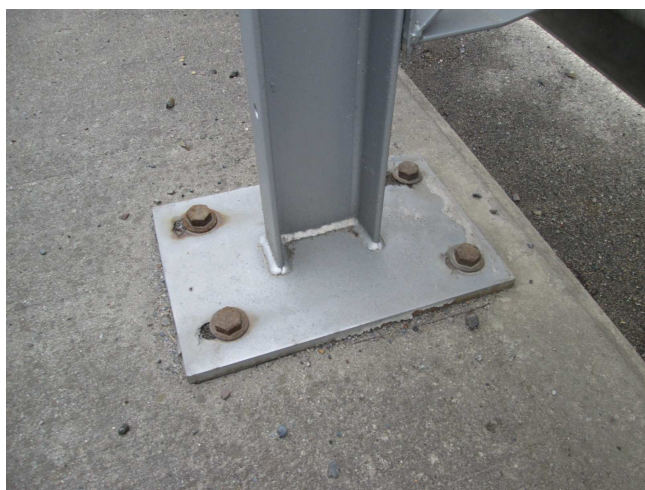
Svodidlo vlevo. Povrchová koroze kotevních šroubů. V menší míře koroze patních desek.

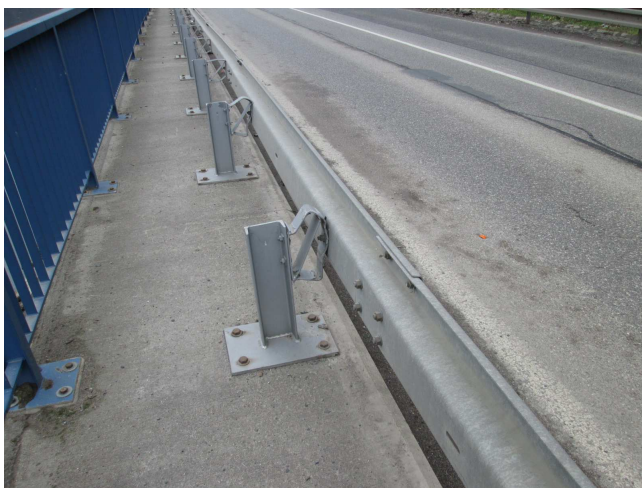
Svodidlo vlevo. Lokální deformace svodnice a distančních podložek.

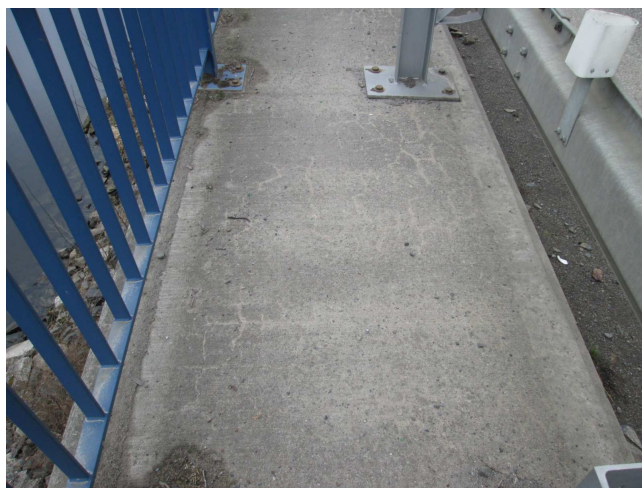
V menší míře na římse sít všesměrných vlasových trhlin.

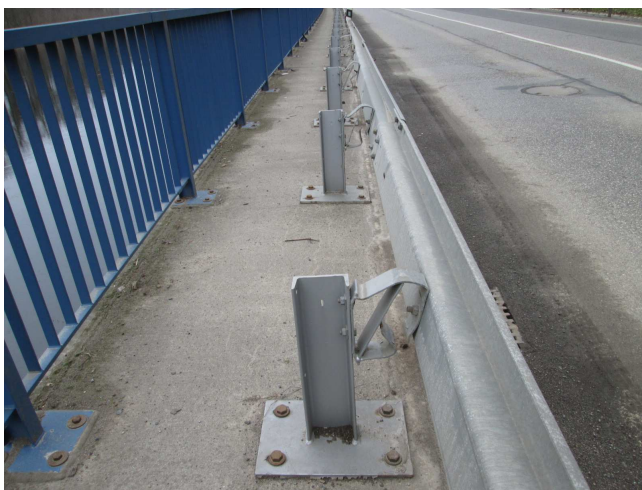
Svodidlo vlevo. Lokální deformace svodnice a distančních podložek.

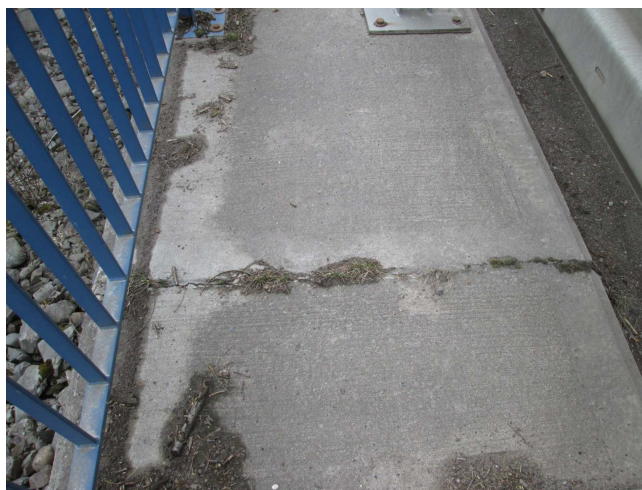
Poškozené těsnění dilatační nebo smršťovací spáry. Uchycená vegetace.

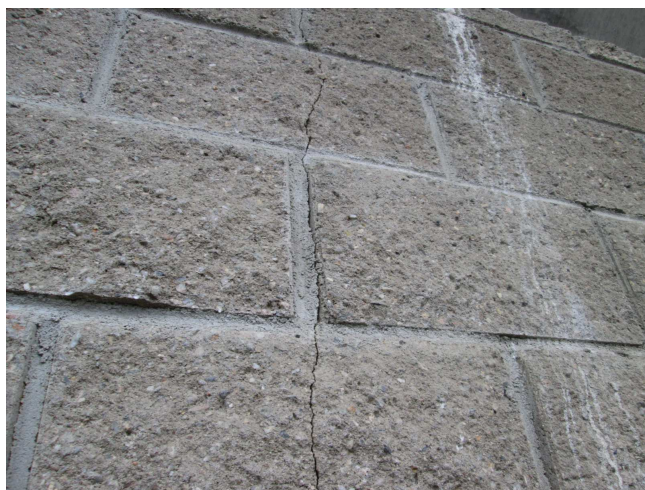
Trhlina v obkladu v místě dilatační spáry. Šířka do 2 mm.

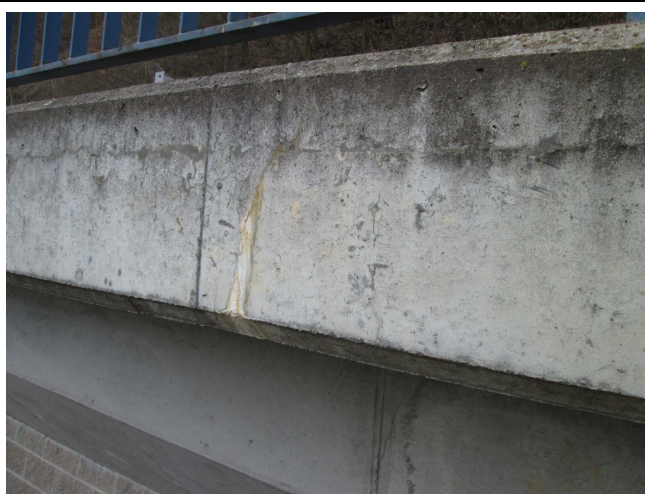
Bok římsoy. Ojedinělé stopy průsaků trhlinami. Povrch znečištěn.

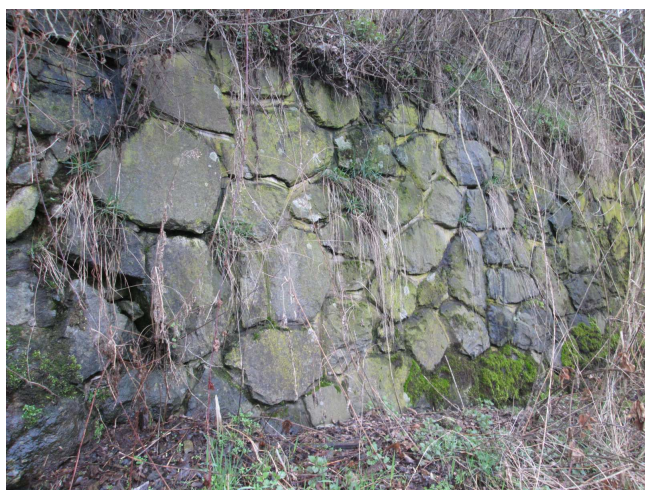
Ojedinělé poškození spárování.

- Provádět pravidelné prohlídky konstrukce. V případě zjištění výraznějšího poškození navrhnout opravná opatření.

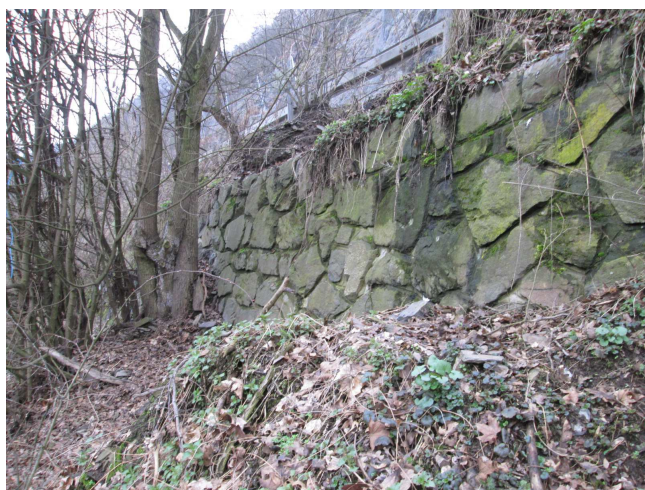
Mech, uchycená vegetace.
