II/102 HR. HL. M. PRAHY – – ŠTĚCHOVICE, REKONSTRUKCE

DPDPS
ČÁST 1

Objednatel:	Středočeský kraj	Obec:	Jíloviště, Vrané n. V., Tmová, Měchenice, Davle, Hradištko, Štěchovice, Slapy	Kraj:	Středočeský
Akce:	II/102 HR. HL. M. PRAHY – ŠTĚCHOVICE, REKONSTRUKCE			Datum	Stupeň
Příloha:	PROHLÍDKA MOSTU EV. Č. 102-007			9/2017	PDPS
				Souprava	Č. přílohy
					1.8

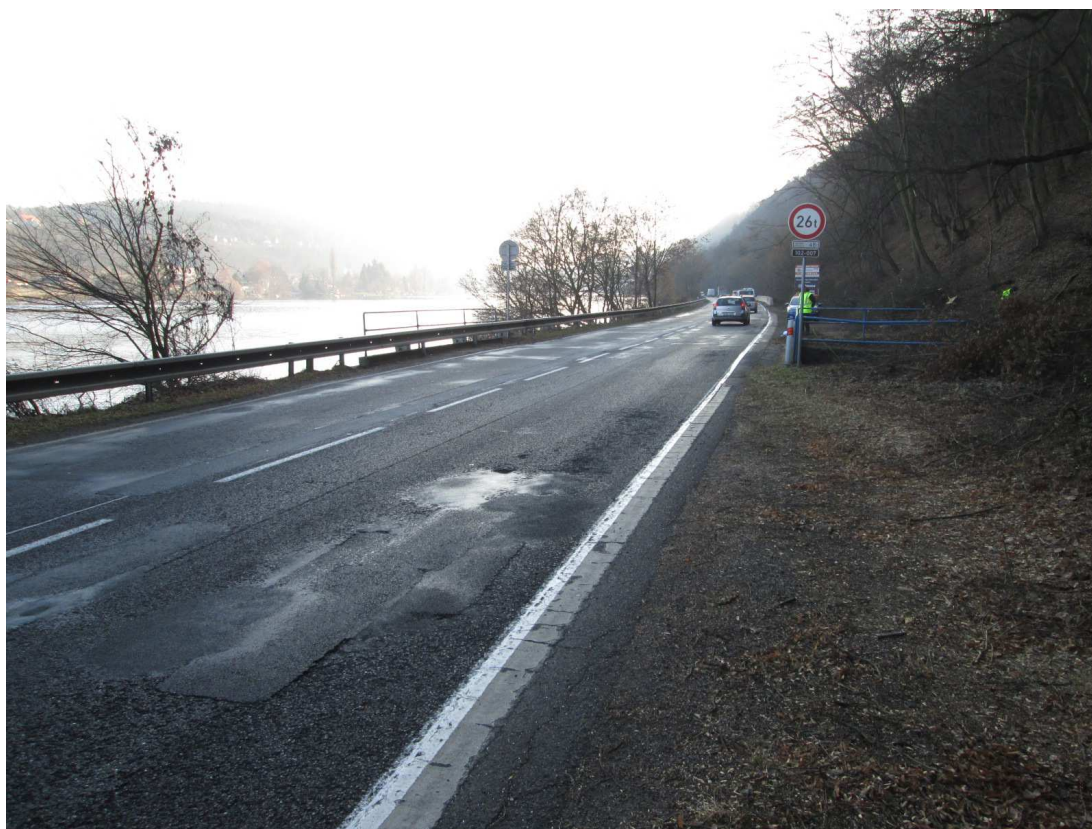
Záchytný systém neodpovídá požadavkům stávajících předpisů. Předpisy požadují v oblasti mostu zábradelní svodidlo min. se stupněm zadržení H2 a se svislou výplní. Na mostě pouze silniční svodidlo a pouze vlevo, vzhledem k rastru sloupků pravděpodobně nižší zádržnosti. Vpravo svodidlo zcela chybí. Osazeno zábradlí s vodorovnou výplní (dopravně bezpečnostní), předpisy požadují zábradlí se svislou výplní(ochranné).

Pohled ve směru staničení. Nevyhovující záchytný systém.

- S přihlédnutím k připravované rekonstrukci silnice II/102 provést rekonstrukci mostu. V rámci rekonstrukce především:
 - zkapacitnit mostní otvor, přesypanou nosnou konstrukci nahradit přímo pojížděnou konstrukcí s menší stavební výškou,
 - zajistit stabilitu vykloněné čelní zdi a křídel vlevo,
 - zajistit plnou zatížitelnost mostu,
 - vyměnit nevyhovující záchytný systém.
- Odstranit nánosy z prostoru pod mostem.

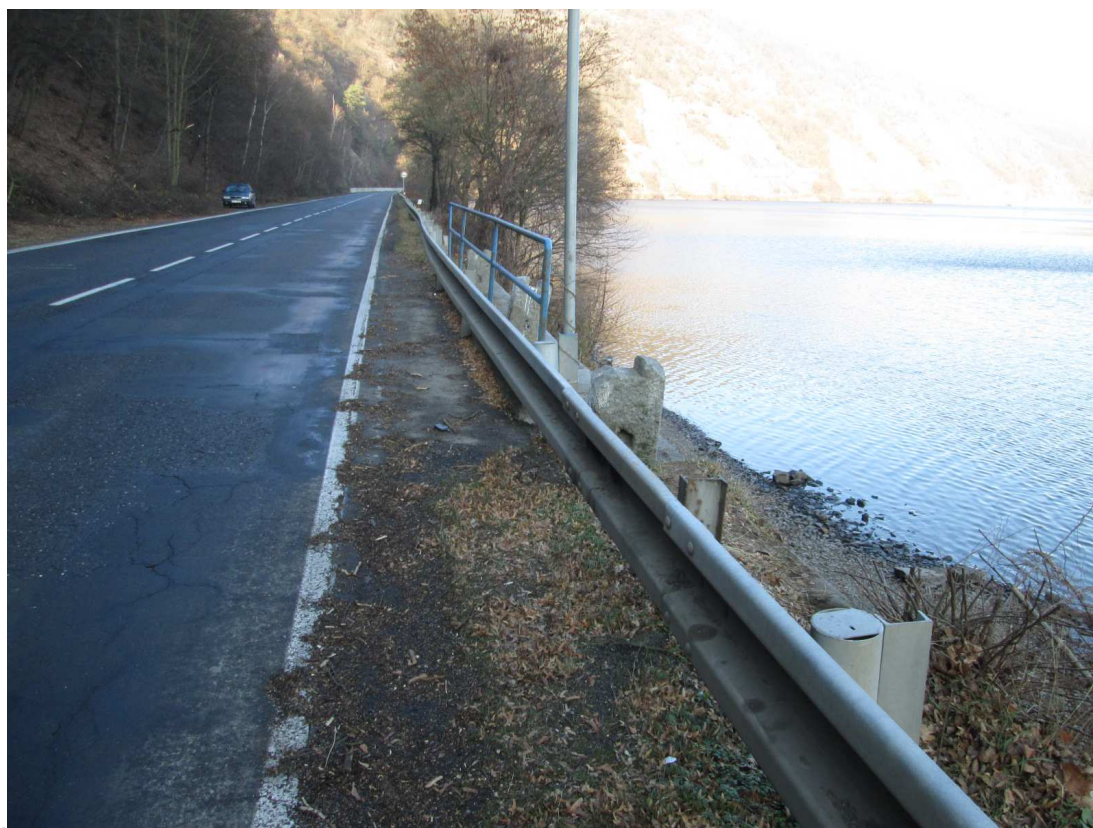
Pohled proti směru staničení. Nevyhovující záchytný systém.

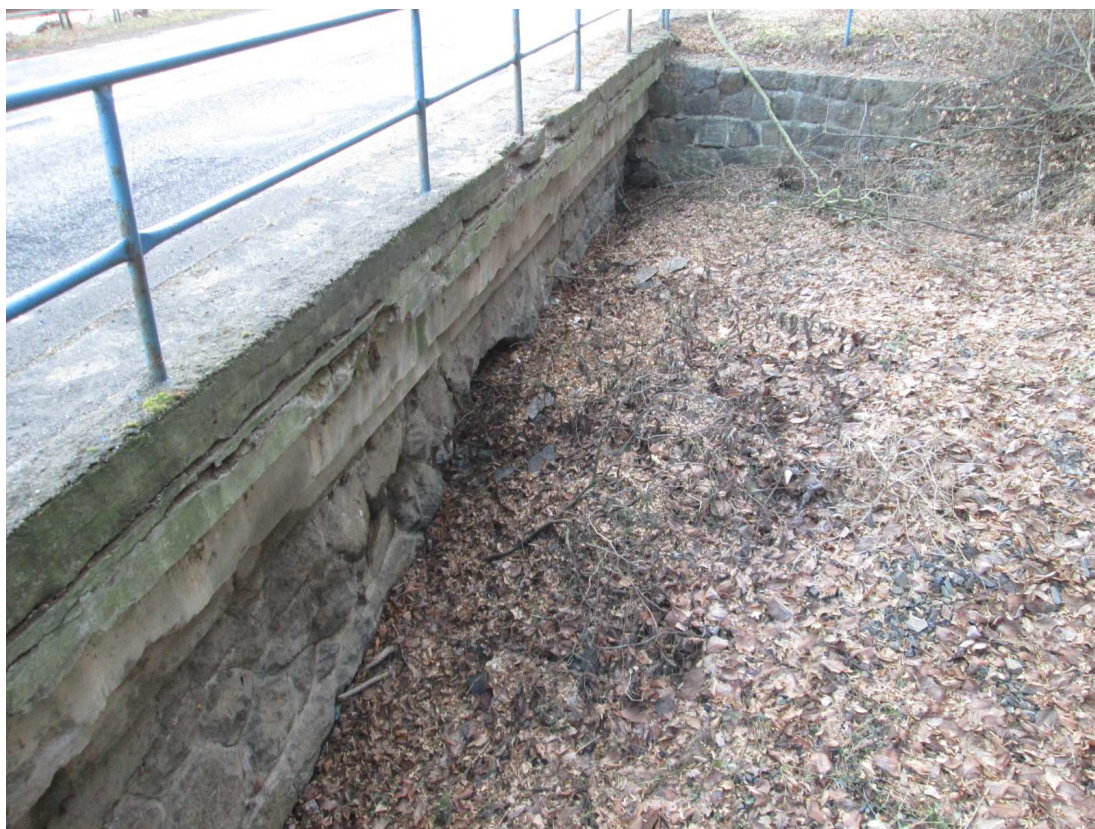
Pohled zprava. Římsa přibetonovaná. Degradace betonu římsy.

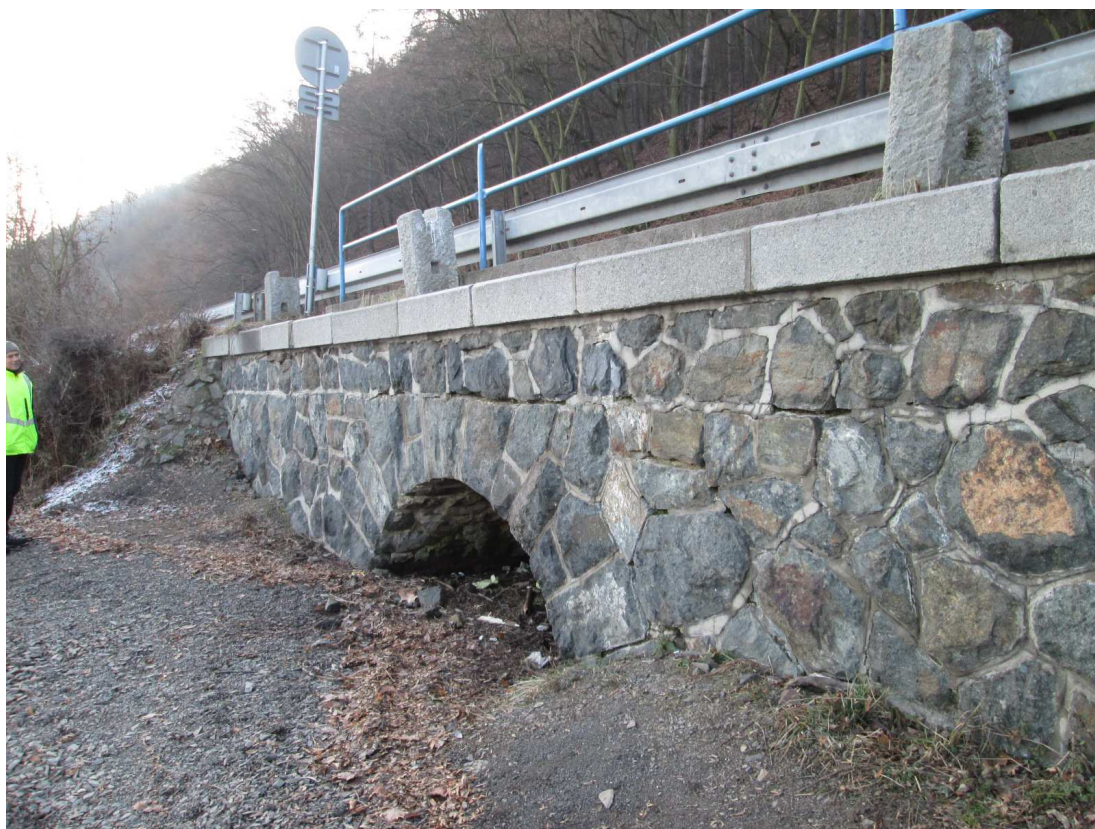
Lokálně vydrolené spáry, lokálně rozvolněné zdivo, především vlevo. Křídla a čelní zeď vlevo mírně vykloněná.

Pohled zleva. Čelní zed' částečně vykloněná. Poškození spárování.

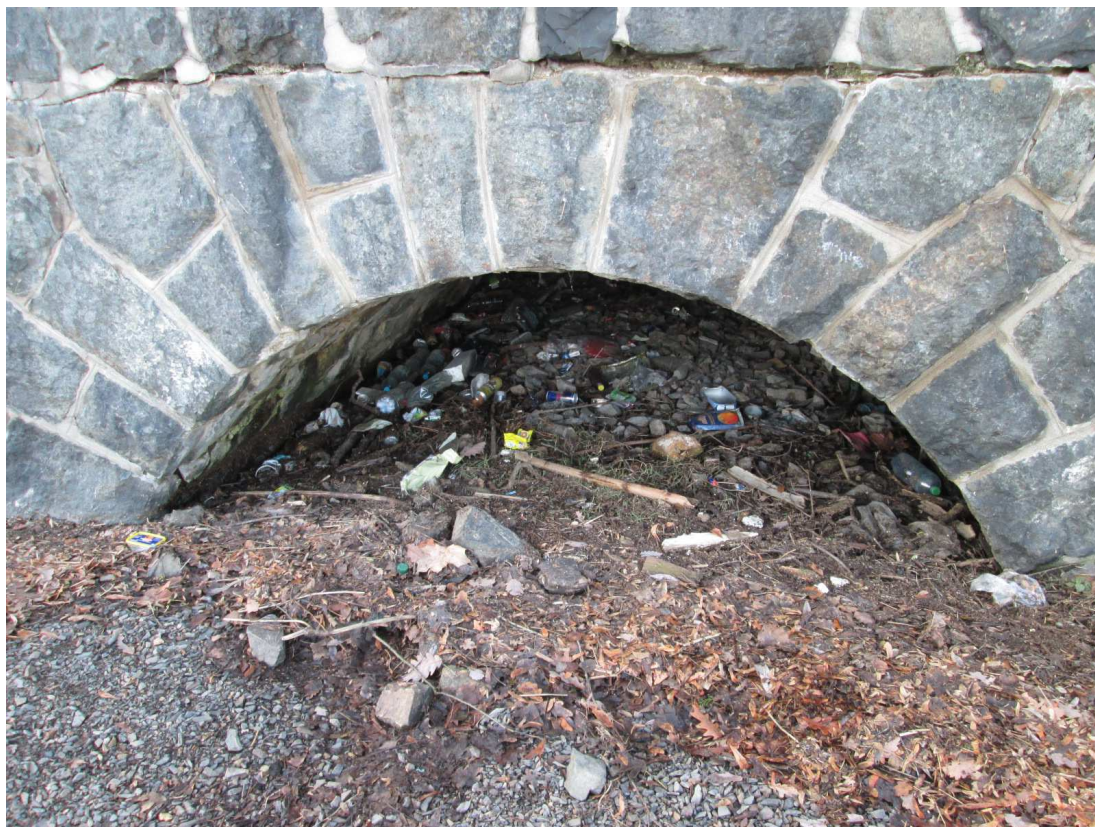
Prostor pod mostem je téměř zcela zanesený štěrkovým nánosem naplaveným ze svahu vpravo. Velikost mostního otvoru je zcela nedostatečná. Neumožňuje převedení zvýšených průtoků, především při zanesení. Dle informací správce trpí most výrazným zanášením. Nánosy jsou pravidelně odstraňovány.

Mostní otvor zprava. Silné nánosy. Mostní otvor neprůchozí. Nevyhovuje pro převedení povodňových průtoků.

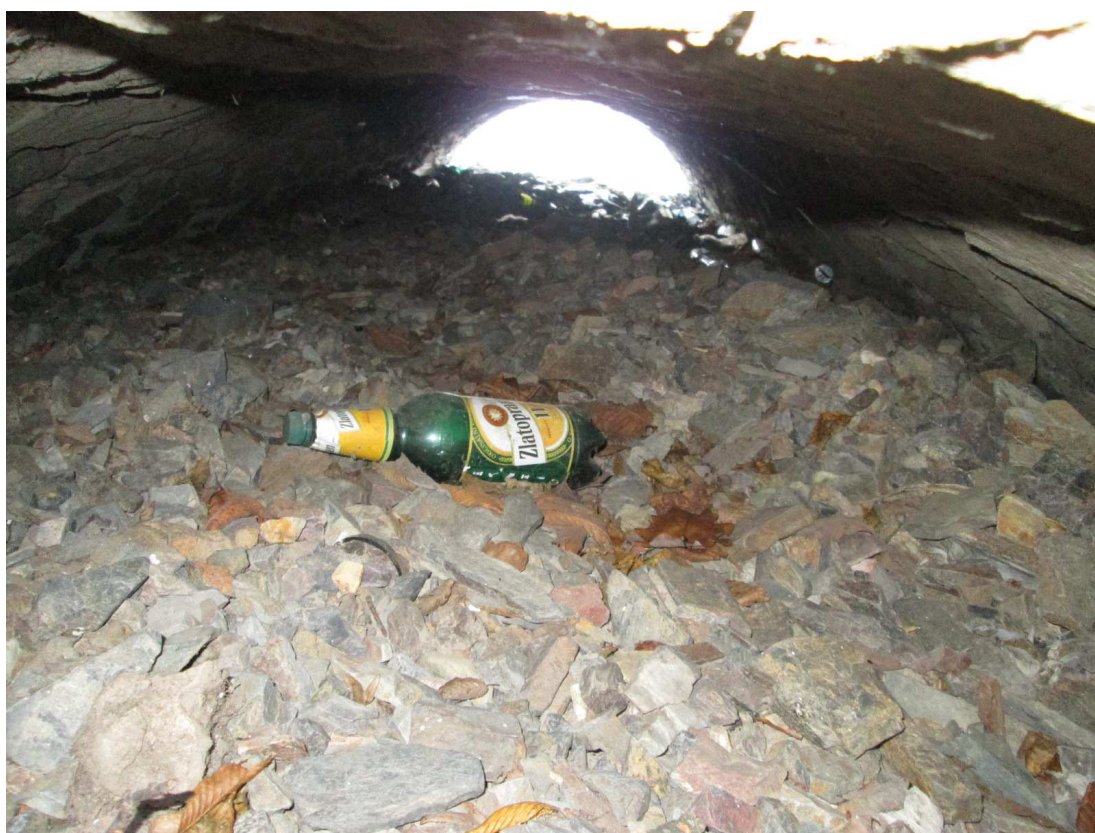
Mostní otvor zprava. Silné nánosy. Dtto.
