DIAGNOSTICKÝ PRŮZKUM  
KONSTRUKCE VOZOVKY  
SILNICE II/275  
LUŠTĚNICE - PRŮTAH  
KM 12,225 - 13,498

Zpráva č. DV-19-040 z 11/2019

Na základě objednávky na zpracování diagnostického průzkumu konstrukce vozovky silnice II/275 v úseku Luštěnice - průtah, ve staničení km 12,225 - 13,498, byl sestaven a zadán následující program diagnostického průzkumu:

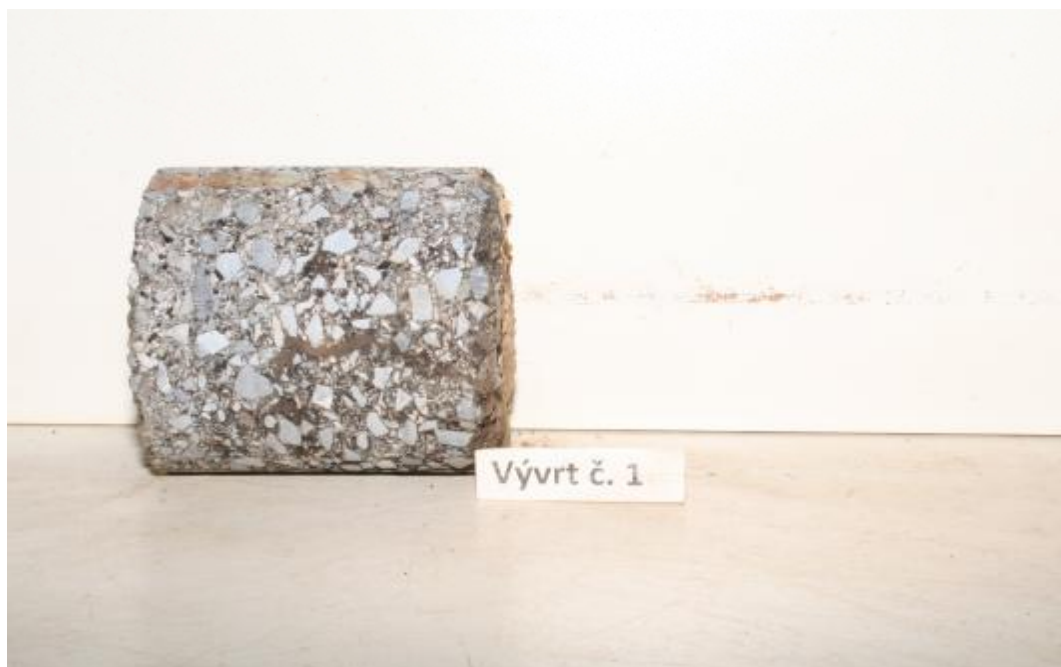
12,6 kN	AC 11	29 mm
15,1 kN	AC 16	50 mm
	AC 16	71 mm

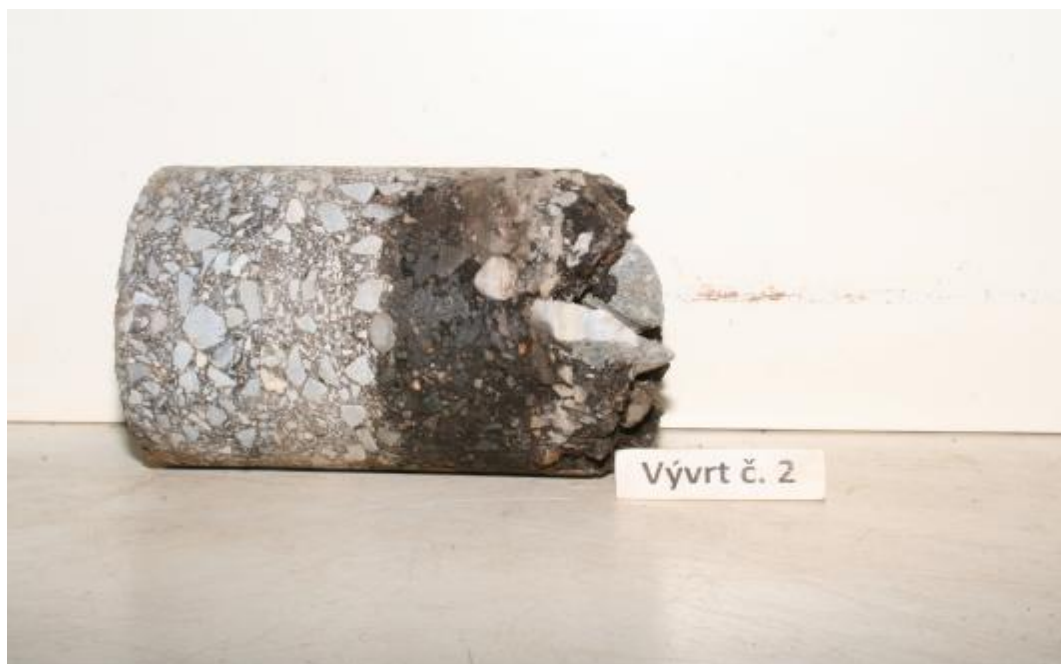
26,5 kN	AC 11	25 mm
41,3 kN	AC 16	40 mm
	AC 16	60 mm
15,8 kN	AC 16	55 mm
	PM	70 mm

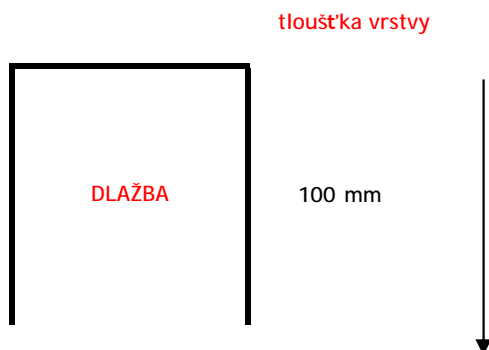
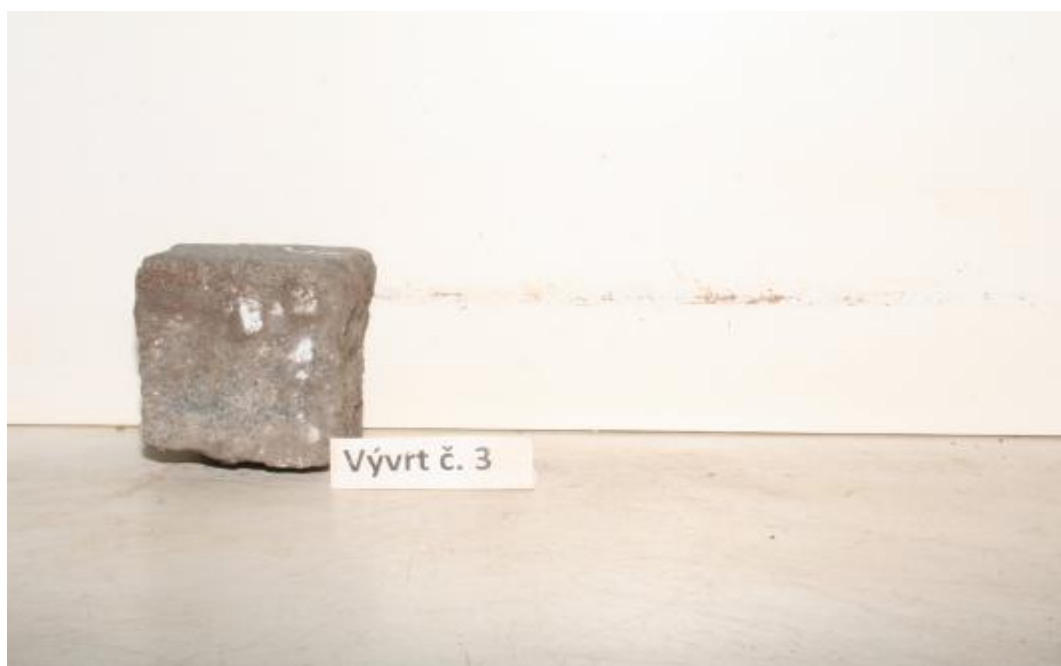
VÝVRT Č. 3 - staničení km 12,966 P

Číslo vývrtu	Staničení [km]	Konstrukční vrstvy [mm]			
		DLAŽBA	AC obrusná	AC ložní	CELKEM
3	12,966 P	100	-	-	100
4	13,116 P	100	-	-	100
5	13,296 L	-	30	44	74

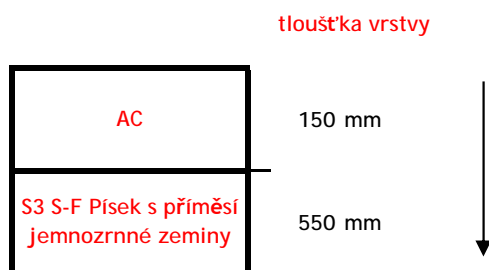
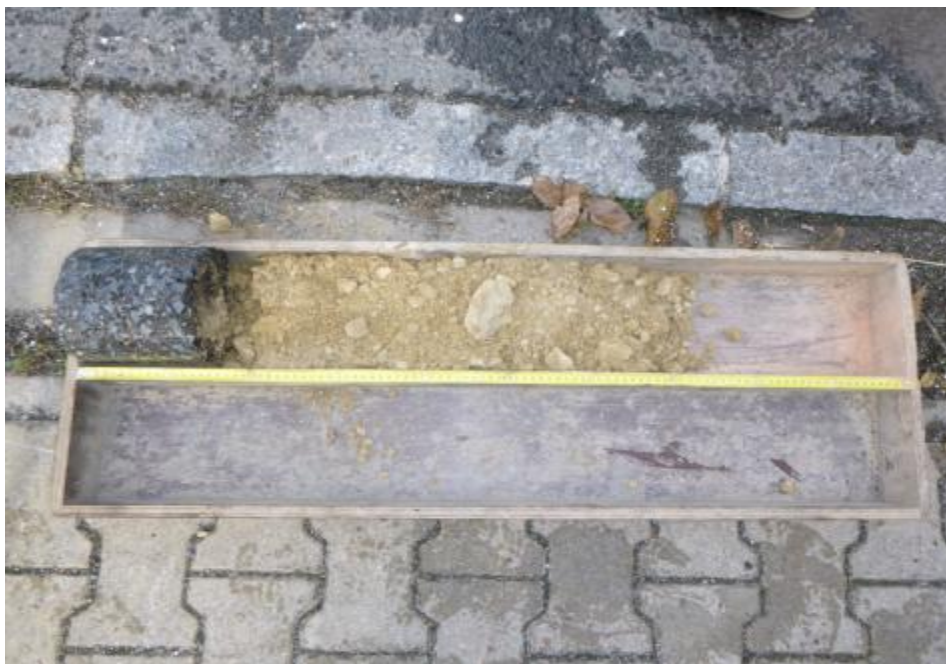
SONDA č. 1 - staničení km 12,425 P

Sonda č.	1
Staničení [km]	12,425 P
Tloušťky konstrukčního souvrství [mm]	
AC	150
S3 S-F Písek s příměsí	550
-	-

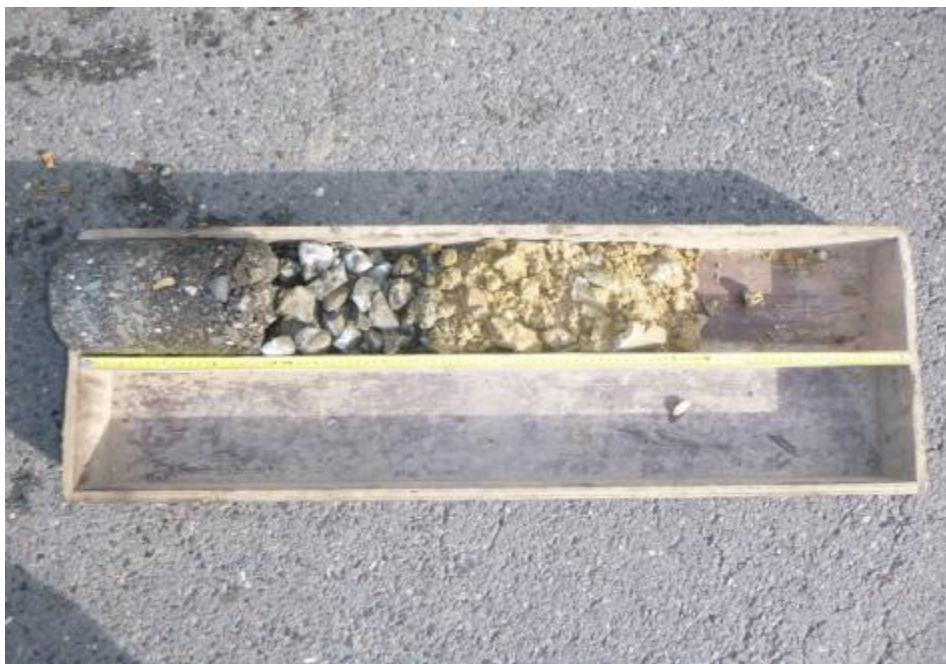
tloušťka vrstvy	
AC	180 mm
PMH	220 mm
S3 S-F Písek s příměsí jemnozrnné zeminy	300 mm

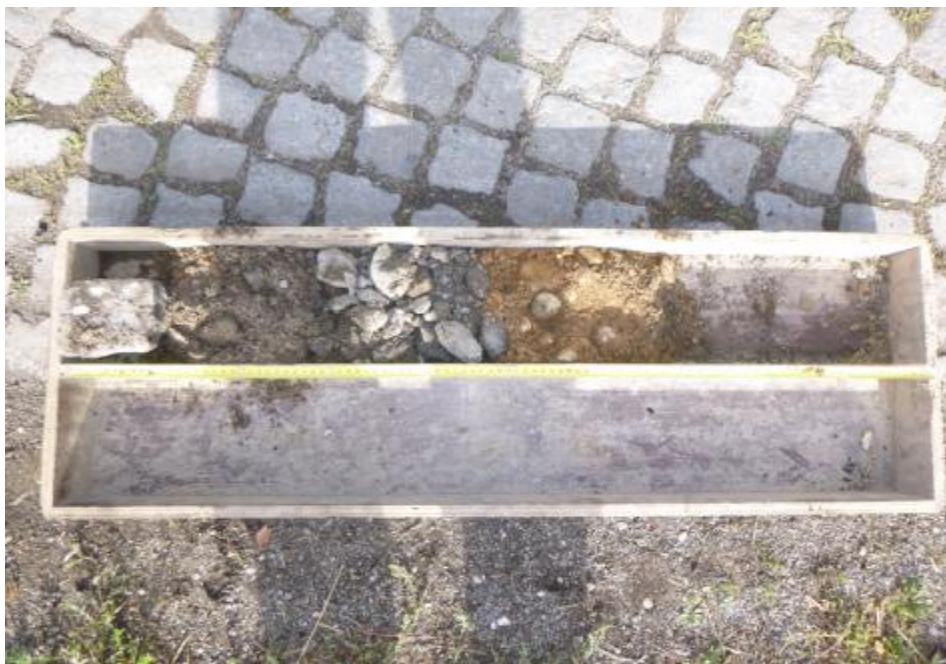
tloušťka vrstvy	
DLAŽBA	100 mm
S1 SW Písek dobře zrněný	200 mm
G2 GP Štěrka špatně zrněný	200 mm
S1 SW Písek dobře zrněný	200 mm

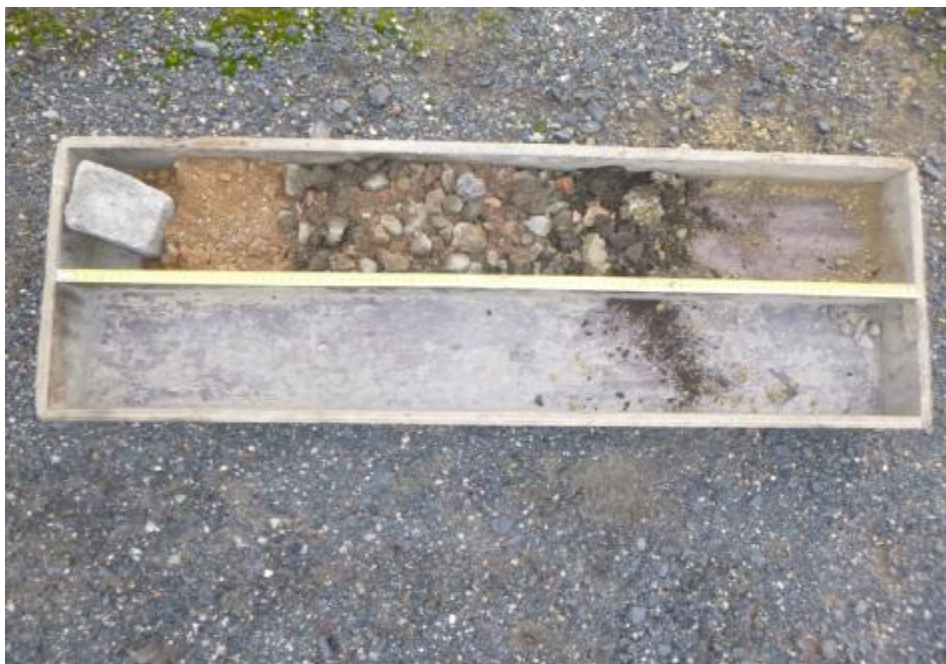
tloušťka vrstvy	
DLAŽBA	100 mm
S1 SW Písek dobře zrněný	150 mm
G3 G-F Štěrka s příměsí jemnozrnné zeminy	350 mm
Stavební suť	100 mm

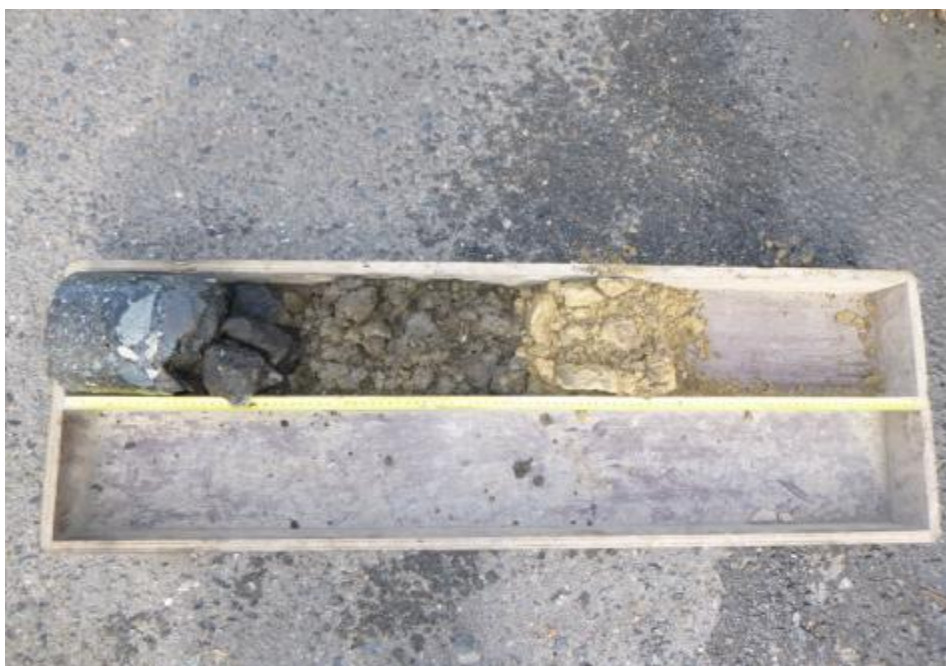
AC	70 mm
PMH	170 mm
G3 G-F Štěrka s příměsí jemnozrnné zeminy	280 mm
S5 SC Písek jílovitý	180 mm
