Most 12144-3

Most přes trať ČD před Střezimíří

MIMOŘÁDNÁ PROHLÍDKA

Datum provedení prohlídky: 30.10.2024

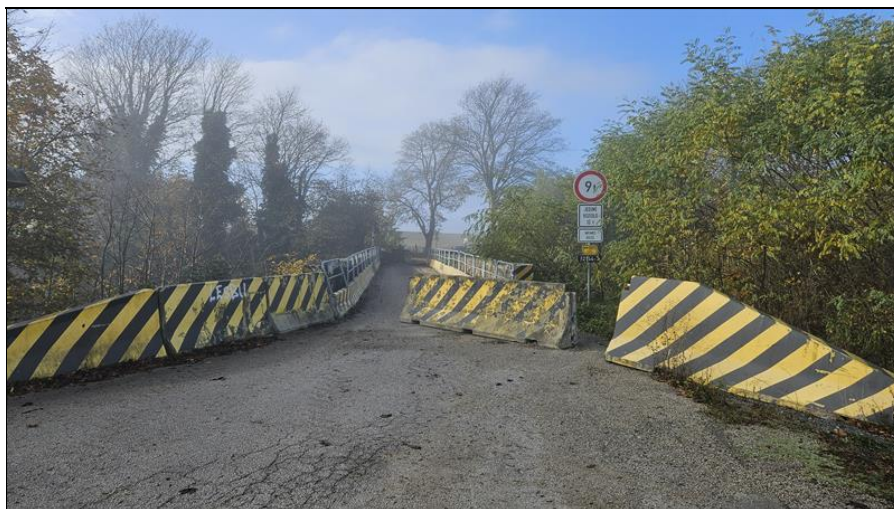
Pohled na most po směru staničení.

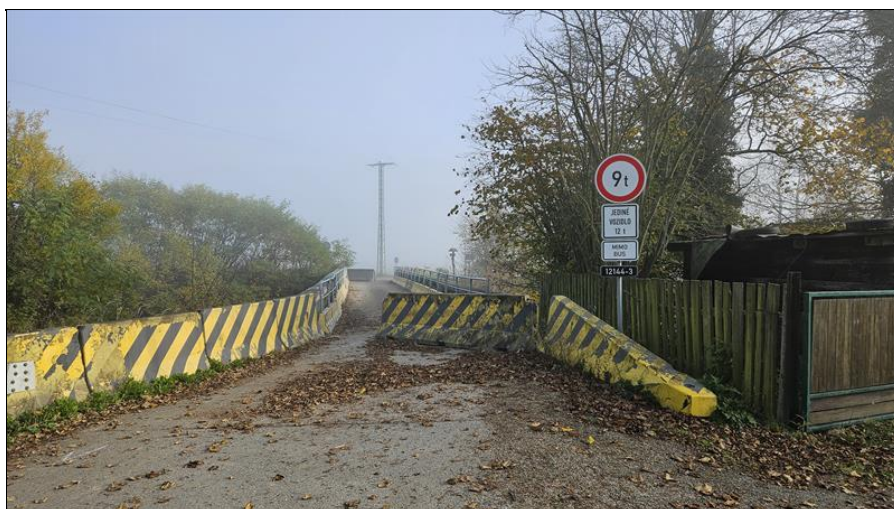
Pohled na most proti směru staničení.

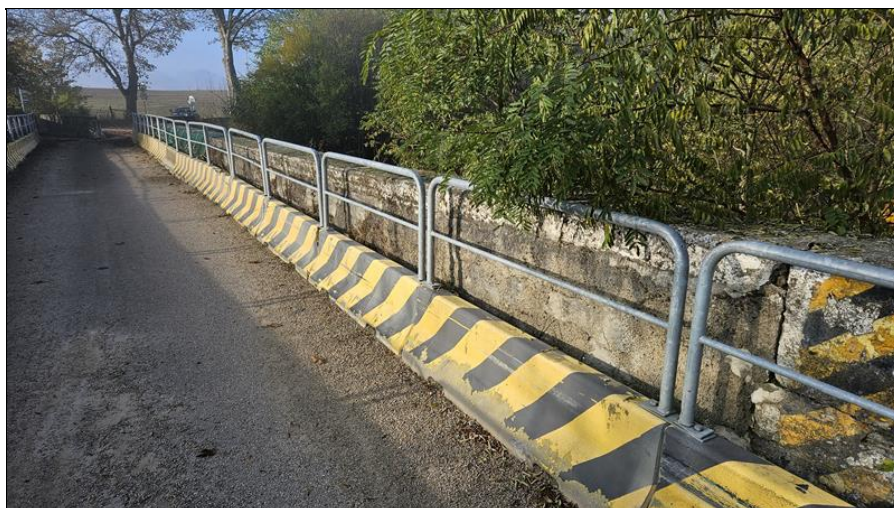
Okraj mostu vpravo.

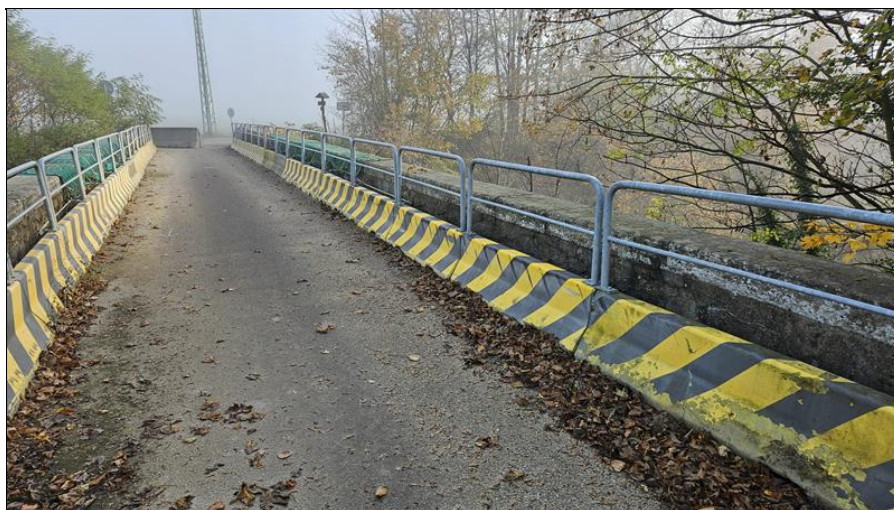
Okraj mostu vlevo.

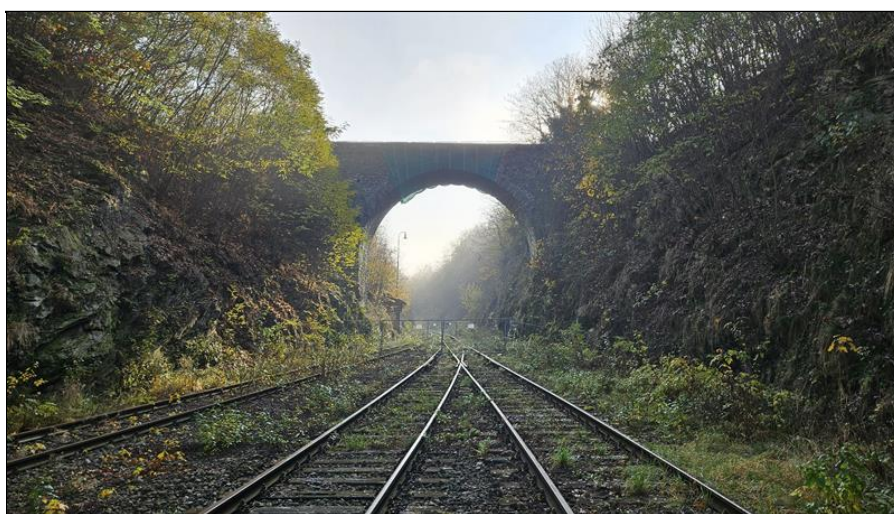
Pohled na most zprava.

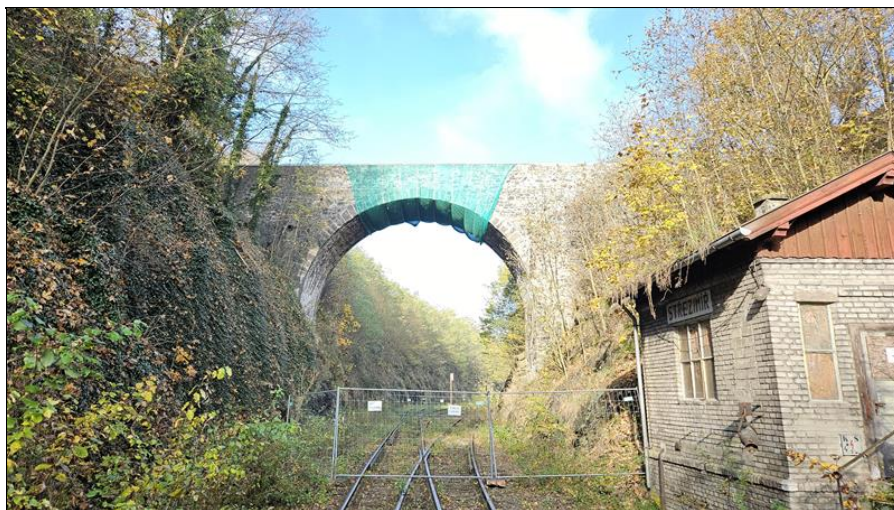
Pohled na most zleva.

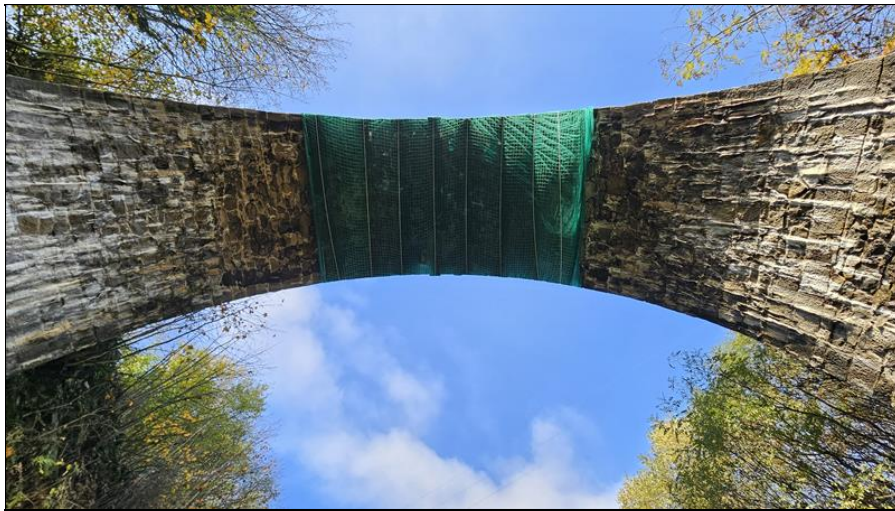
Podhled NK.

[2.1]	2.1	Nosná konstrukce	Klenba: na podhledu plošně stopy zatékání s výluhy pojiva a inkrustacemi, degradace spárování, přes klenbu natažena síť –
-------	-----	------------------	---

nelze kontrolovat.

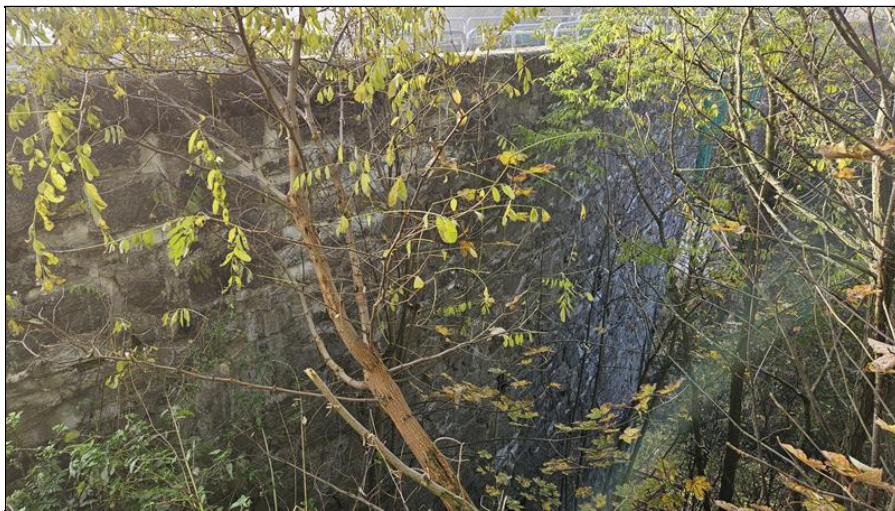
Křídlo OP1P.

Křídla obecně: průsaky s výluhy pojiva, stopy zatékání (zejm. u OP2), lok. chybí kameny, vypadané spárování, stopy sanací betonem, uchycená vegetace, rozvolněné zdivo (zejména OP2L).

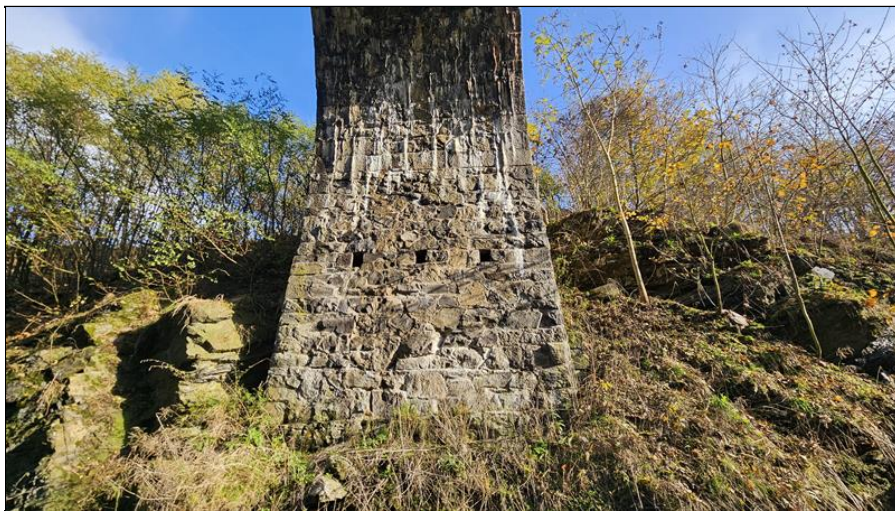
OP1.

Opěry: v lících plošně stopy zatékání s výluhy pojiva, poruchy spárování, rozvolněné zdivo; poruchy výraznější na OP2.

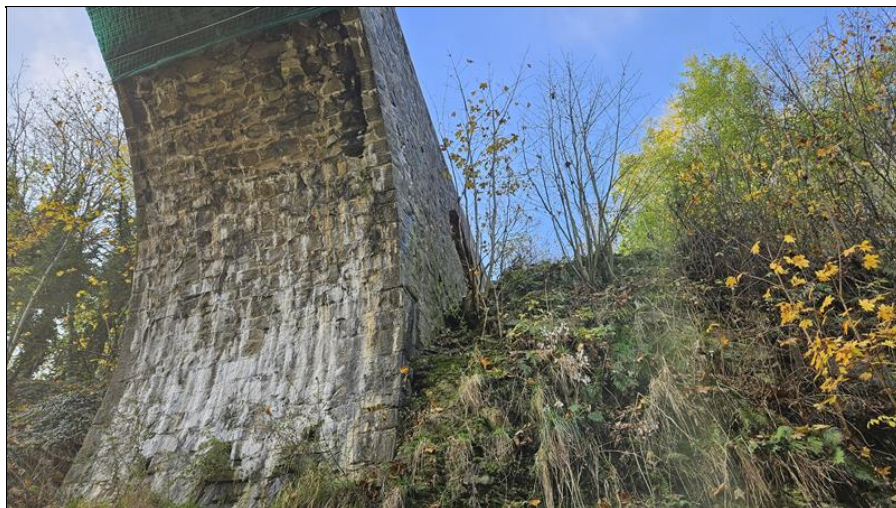
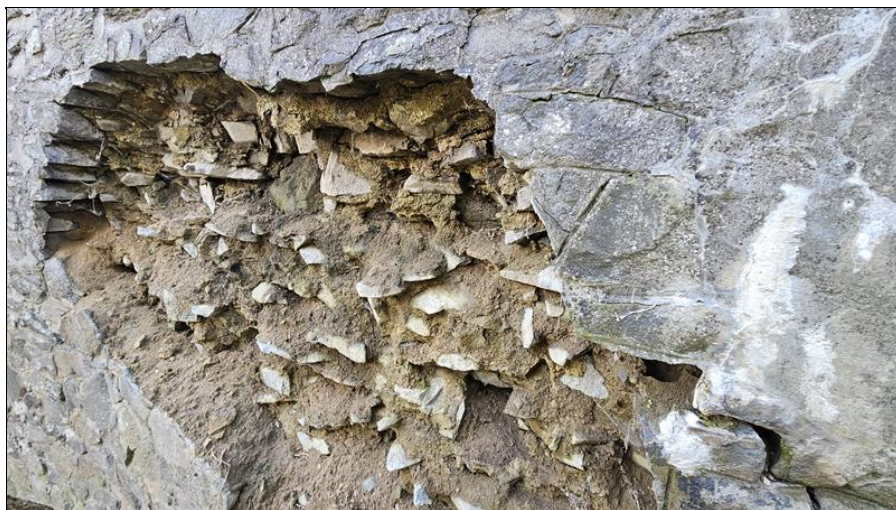
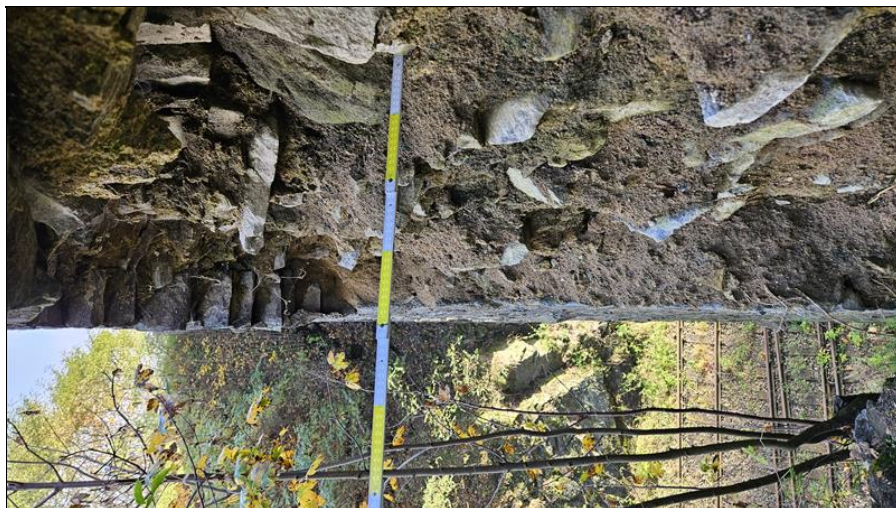
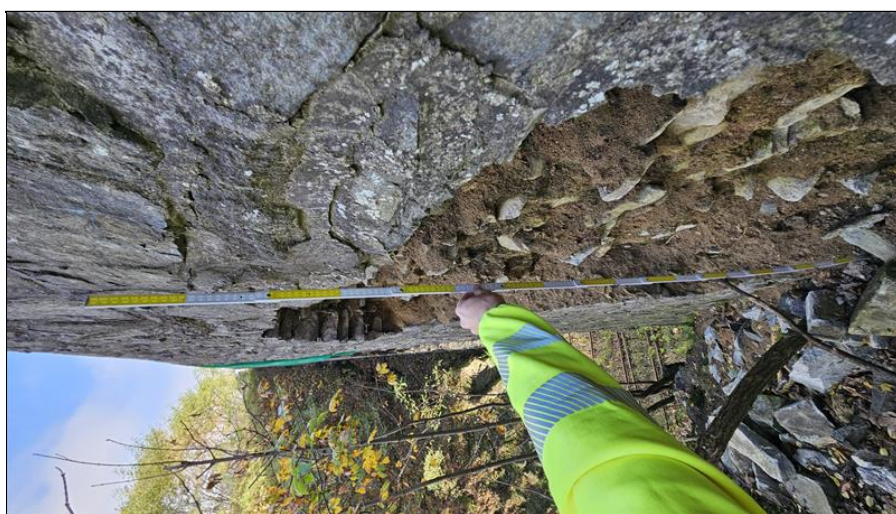
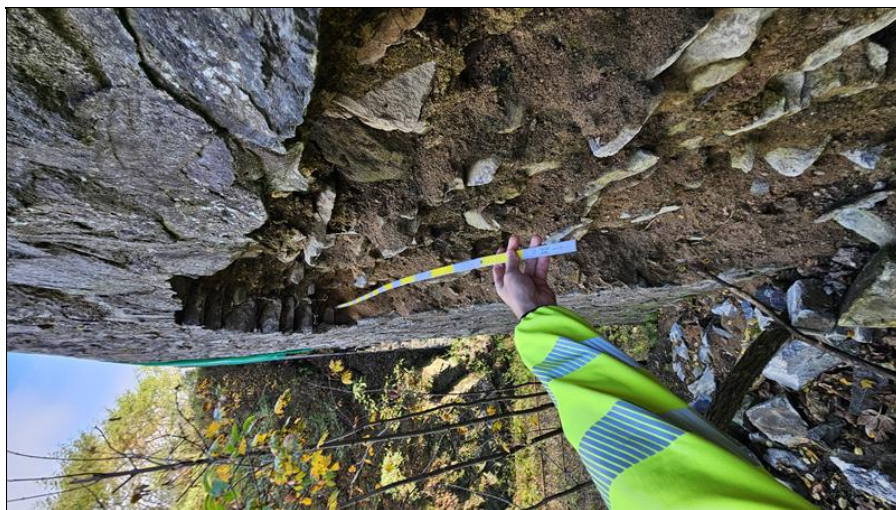
Křídlo OP2P.

O stavebním stavu a použitelnosti rozhoduje vyvalené křídlo OP2P.

Křídlo OP2P: křídlo vyvalené, š.xv.xhl. cca 2.5x2x0.5 m. Vyvalení pravděpodobně na celou šířku křídla. Při dalším zatížení a/nebo vnikání vody hrozí další zhoršení stavu, případně zřícení části konstrukce. **Stav oproti MPM z 25. 9.: téměř setrvaný, byl identifikován odpad menšího kusu stmelového písku.**

Vzhledem k charakteru konstrukce a poškození hrozí náhlé zřícení stavby nebo její části – toto může být vyvoláno klimatickými vlivy (déšť, vítr) a/nebo nahodilým zatížením. Žádný stavební zásah nemůže stav konstrukce zlepšit, případně může vyvolat i zhoršení stavu (změna režimu proudění vody, nesymetrické zatížení klenby atd.)

Žádné opatření, vyjma celkové rekonstrukce, nezabrání případnému ohrožení na zdraví a majetku v případě zřícení konstrukce.

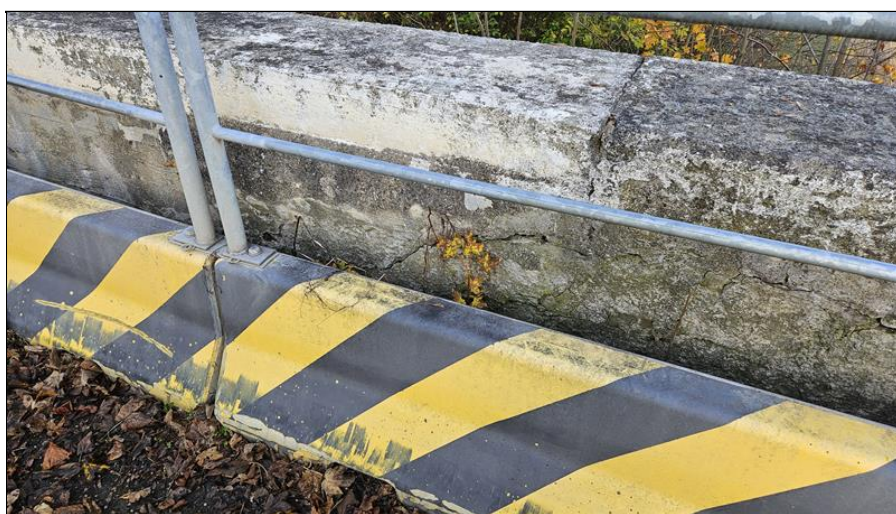
Parapetní zeď nad křídlem OP2P.

- [4.2] 4.2 Zábradlí Parapetní zdi: degradace a lokálně odpadávání torkretu; degradace spárování zdiva, lokálně viditelné trhliny; bionapadení, uvolněný kámen u OP1P, na koncích u OP2 byla původní kamenná zeď nahrazena betonovou; v části natažena síť – nelze kontrolovat.

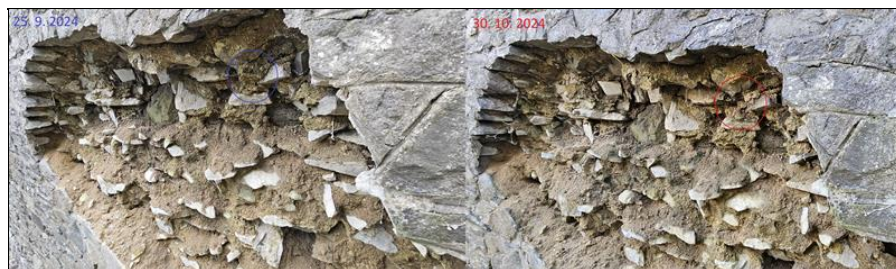
Porovnání stavu od poslední MPM.
