IMOS Brno, a.s.
Divize silniční vývoj
Olomoucká 174
627 00 Brno

PROSINEC 2019

Na základě výše uvedené smlouvy o dílo provedl zhotovitel diagnostický průzkum vozovky na vybraných úsecích silnic III/1021 a III/1024 spočívající ve vizuální prohlídce s grafickým záznamem a

Název: Hvozdnice - Bratřínov

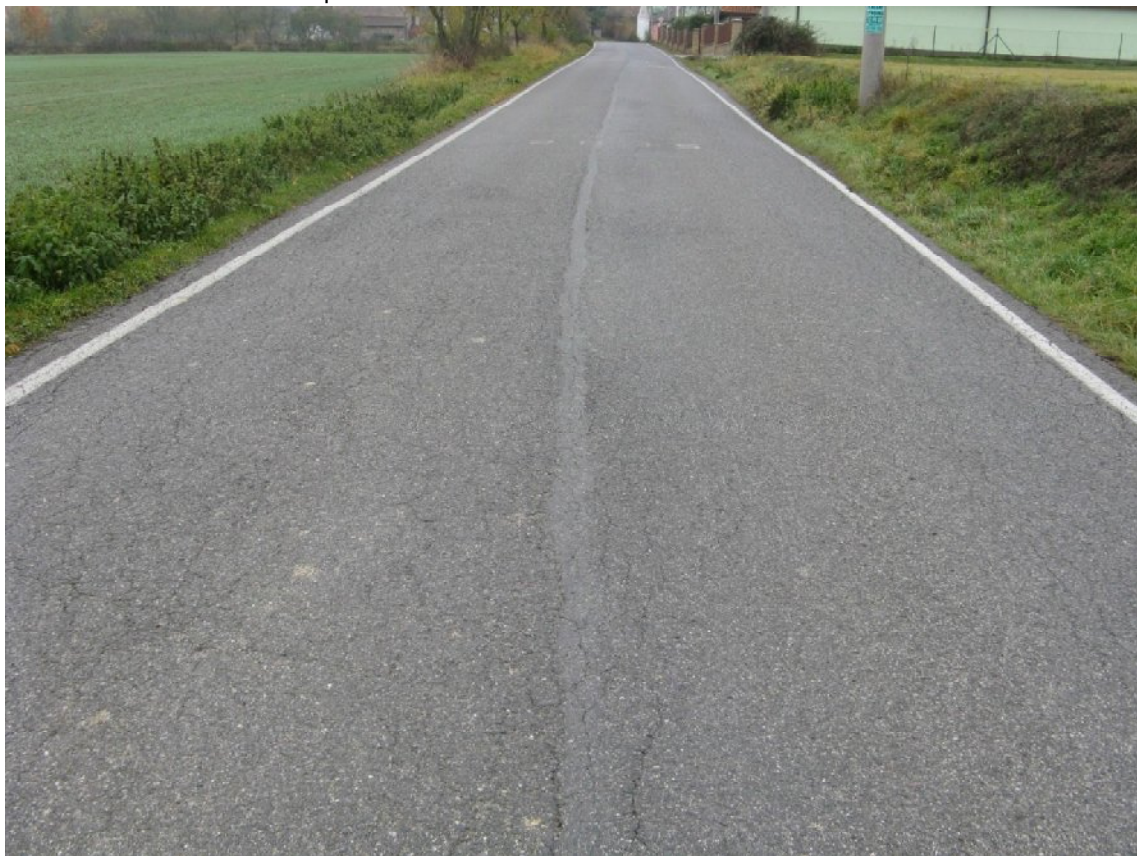
F02, km 3,510+

Ztráta asfaltového tmelu, hloubková koroze, mozaikové, podélné rozvětvené a sít'ové trhliny; intravilán obce Sloup.

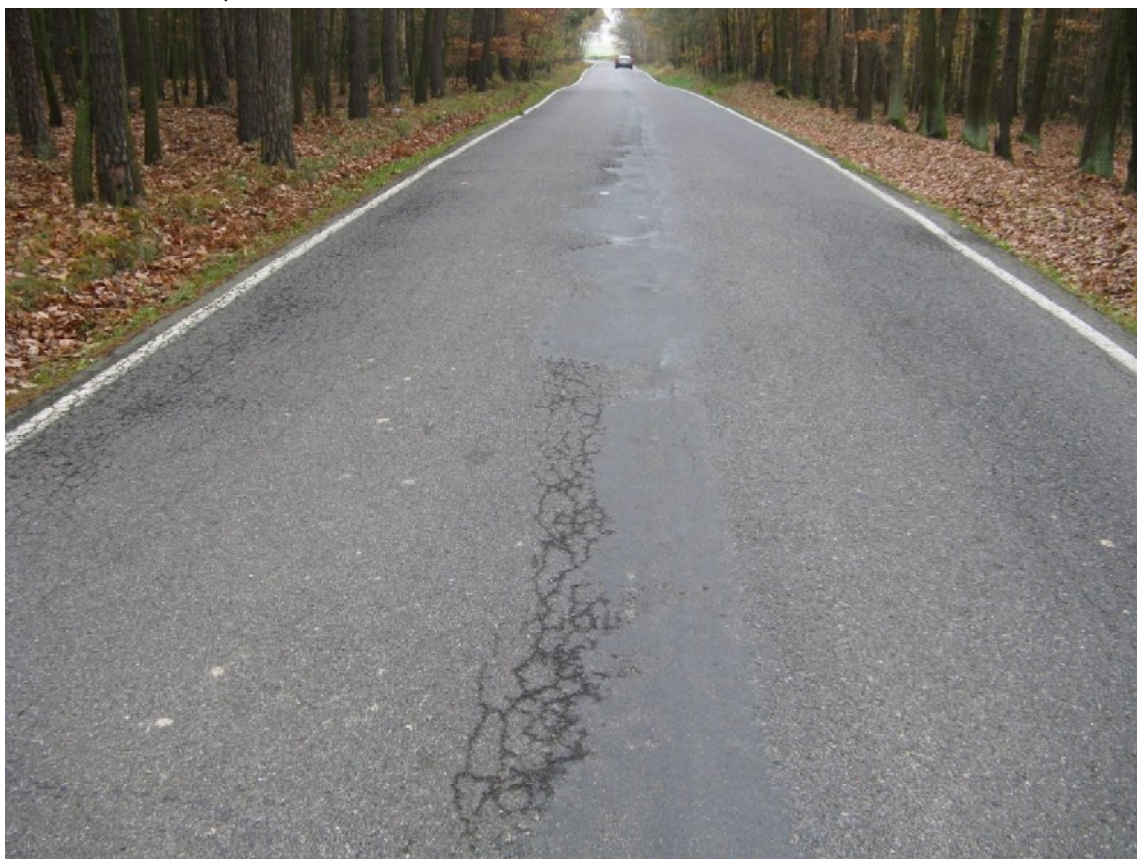
F11, km 4,410+

Ztráta asfaltového tmelu, hloubková koroze, mozaikové, podélné rozvětvené a sít'ové trhliny, olamování okrajů, vysprávký tryskovou metodou, nepravidelné hrboly.

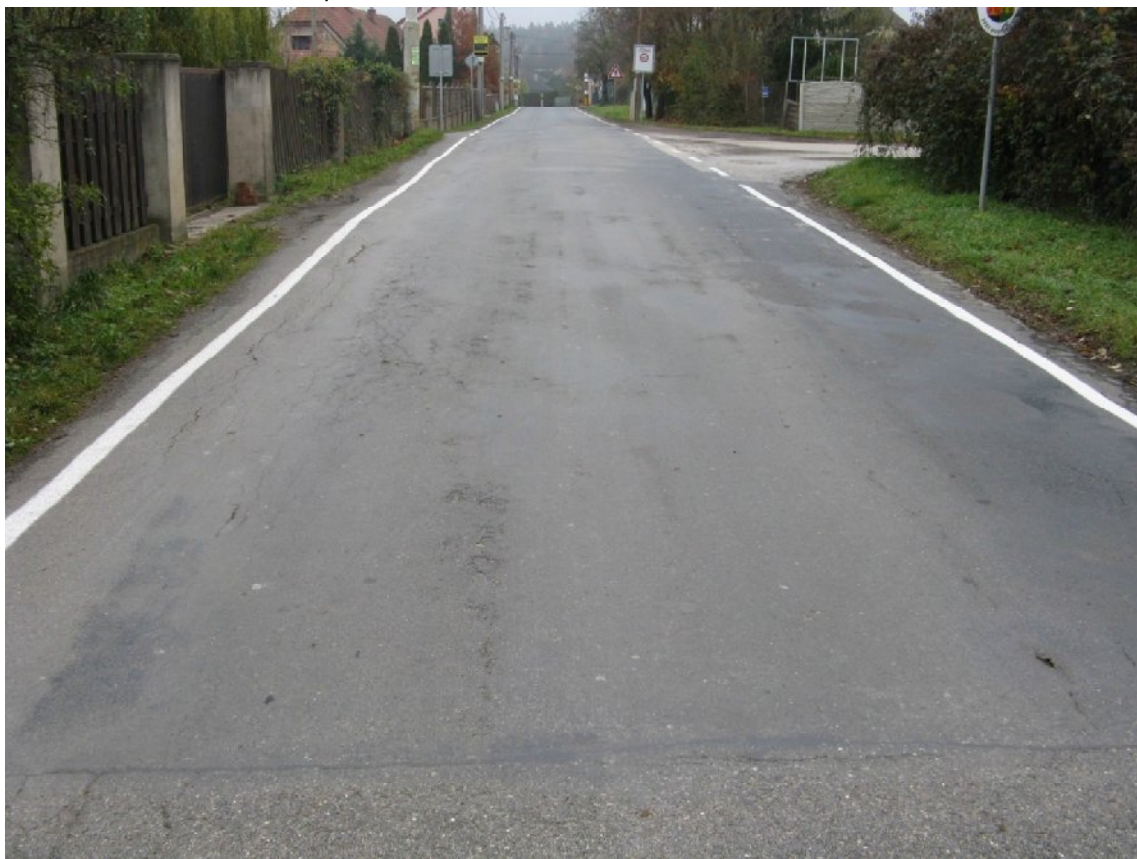
F19, km 5,210+

Příčná pracovní spára na začátku obce Hvozdnice – změna povrchu; síťové trhliny, plošné deformace, vysprávkky, nepravidelné hrboly.

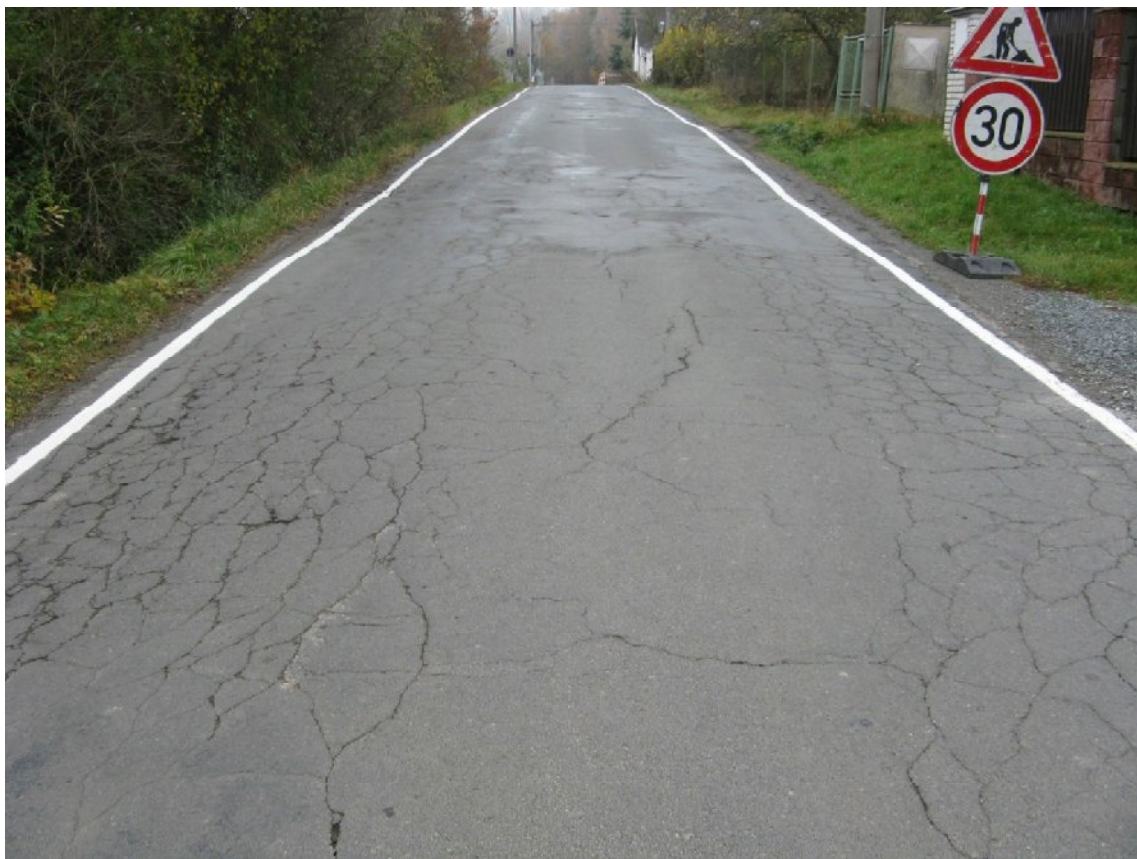
F23, km 5,610+

Síťové trhliny, plošné deformace, vysprávkky, nepravidelné hrboly; intravilán obce Hvozdnice.

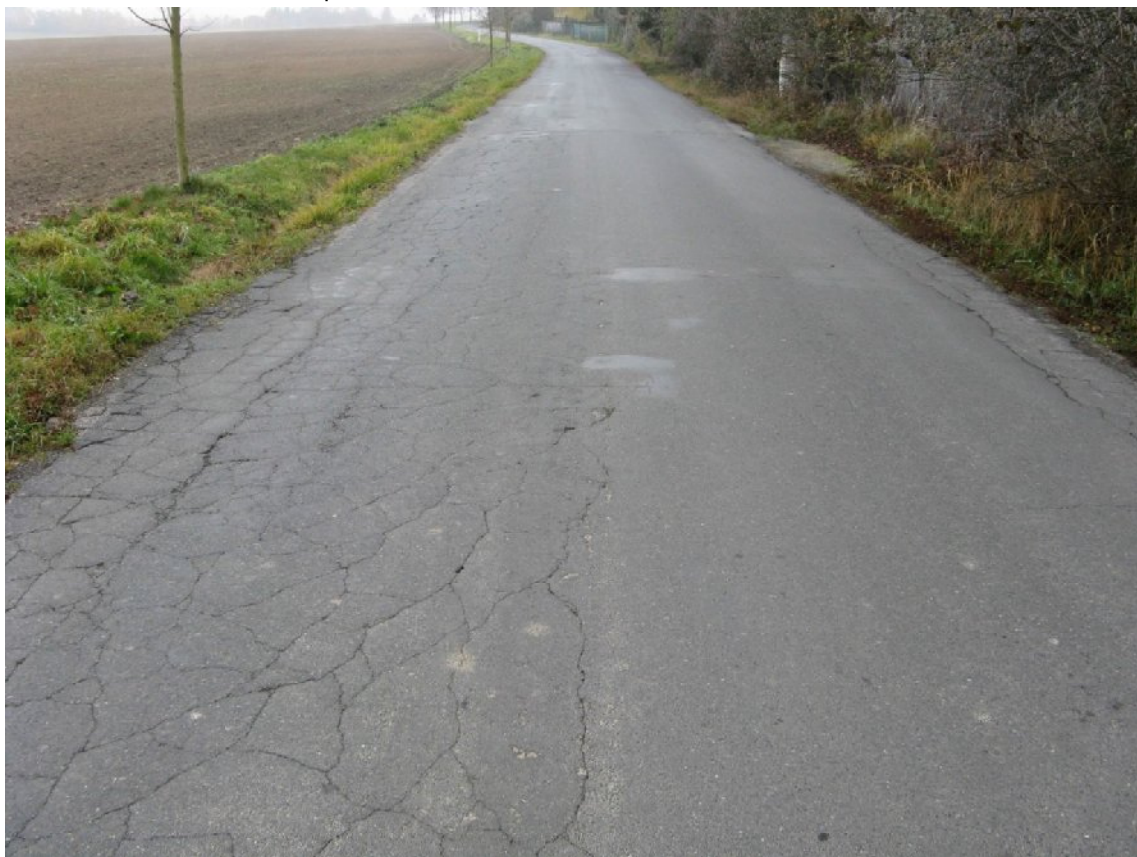
F30, km 6,310+

Sít'ové trhliny, plošné deformace, vysprávký, nepravidelné hrboly, olamování okrajů, zanesení příkopů, zvýšená nezpevněná krajnice.

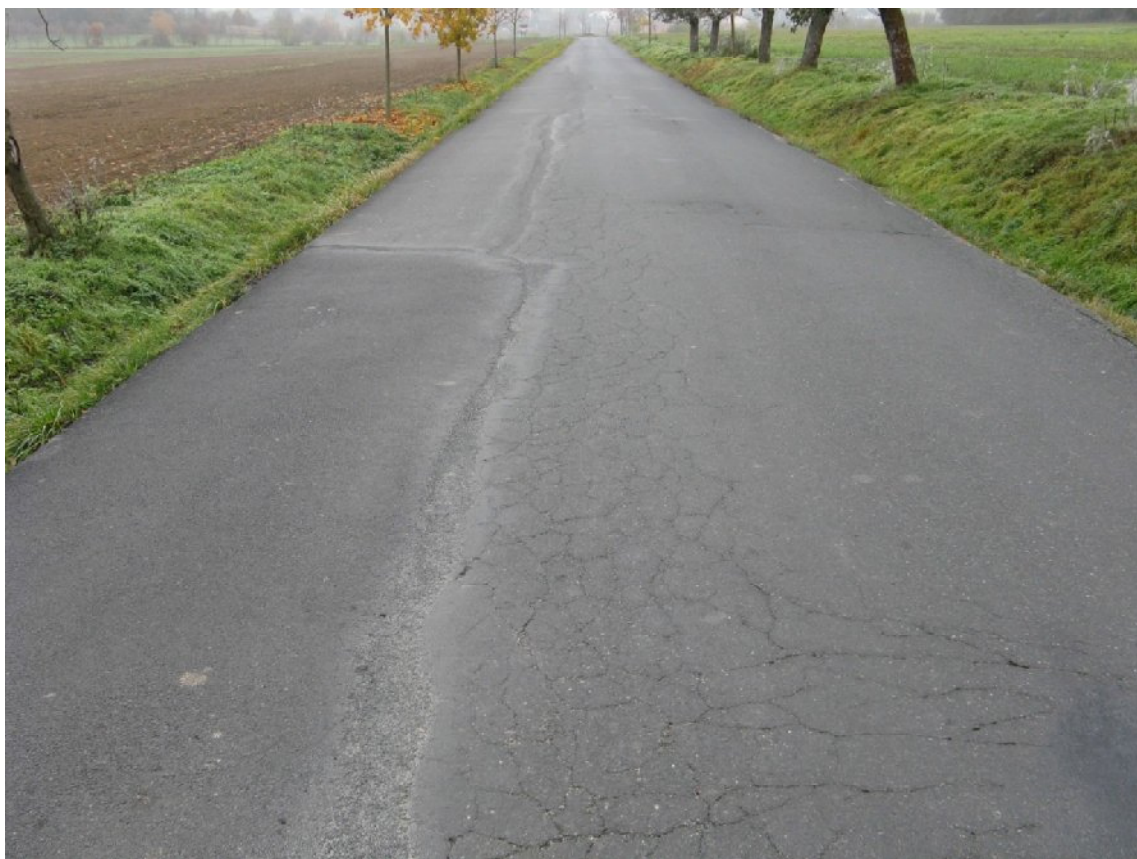
F35, km 6,810+

Mozaikové, příčné rozvětvené a sít'ové trhliny, vysprávký, zanesení příkopů, zvýšená nezpevněná krajnice.

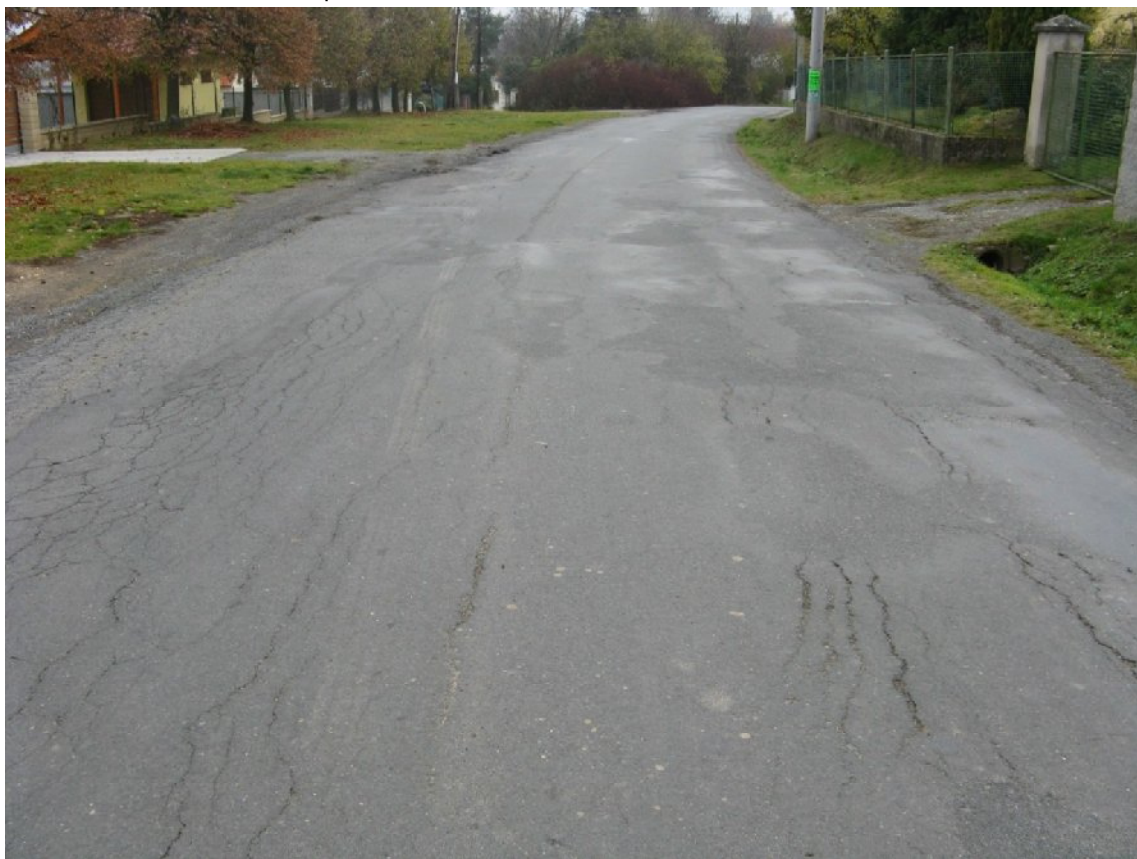
F45, km 7,810+

Podélné rozvětvené a síťové trhliny, plošné deformace, vysprávký, nepravidelné hrboly, olamování okrajů; intravilán obce Bojanovice.

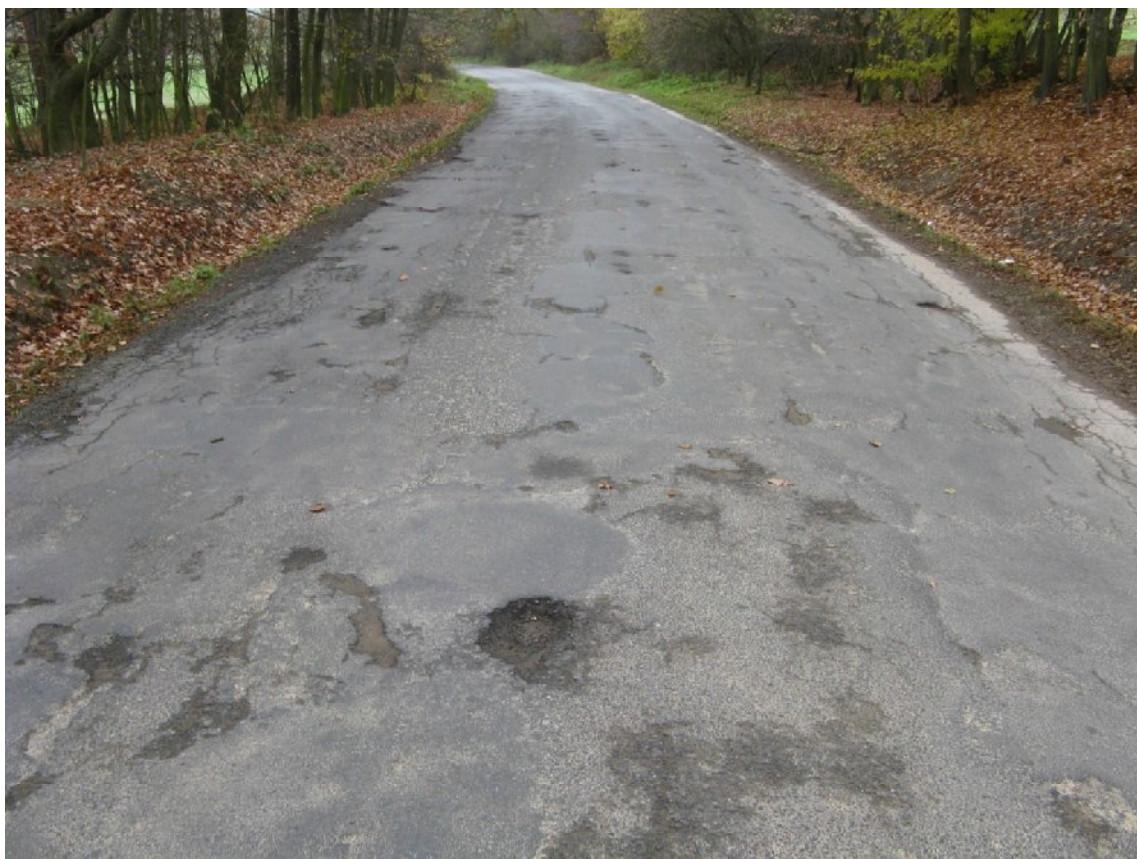
F55, km 8,810+

Síťové trhliny, plošné deformace, vysprávký, výtluky, nepravidelné hrboly, olamování okrajů, zanesení příkopů, zvýšená nezpevněná krajnice.

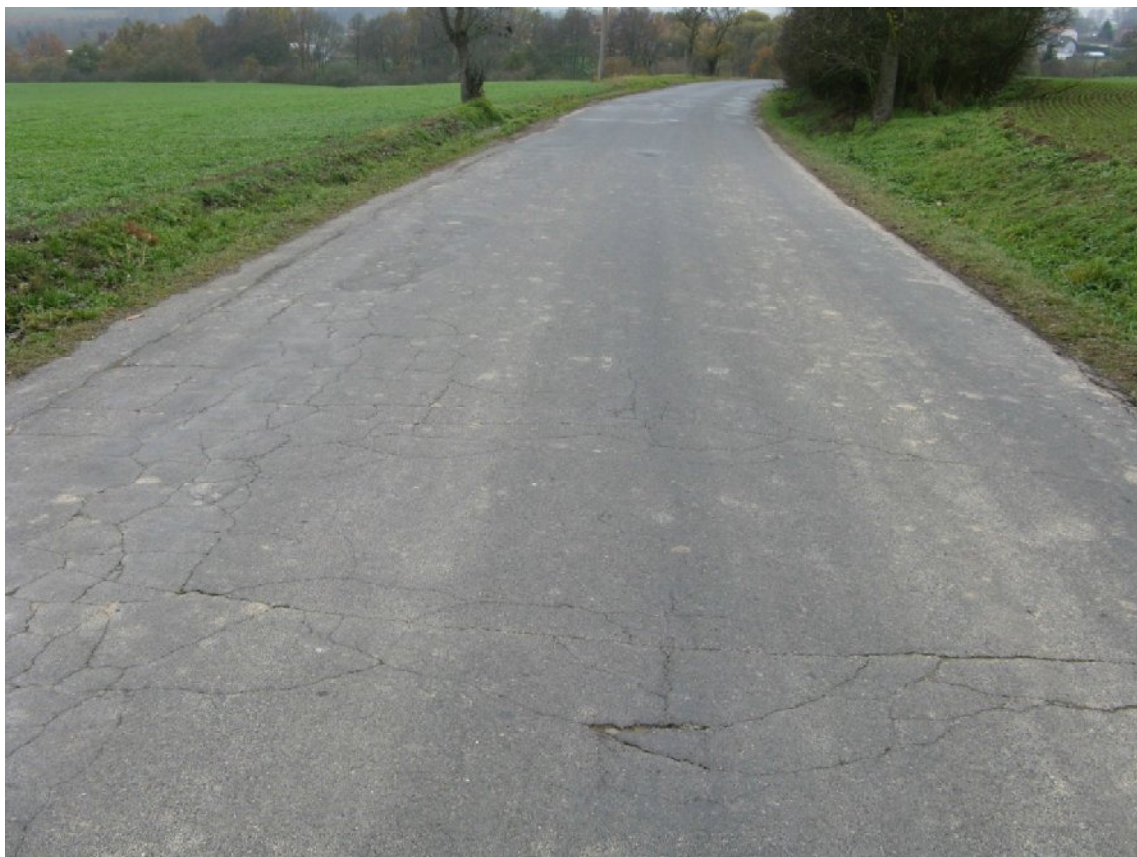
F59, km 9,210+

Mozaikové, příčné, podélné a nepravidelné rozvětvené trhliny, síťové trhliny, olamování okrajů, zanesení příkopů, zvýšená nezpevněná krajnice.

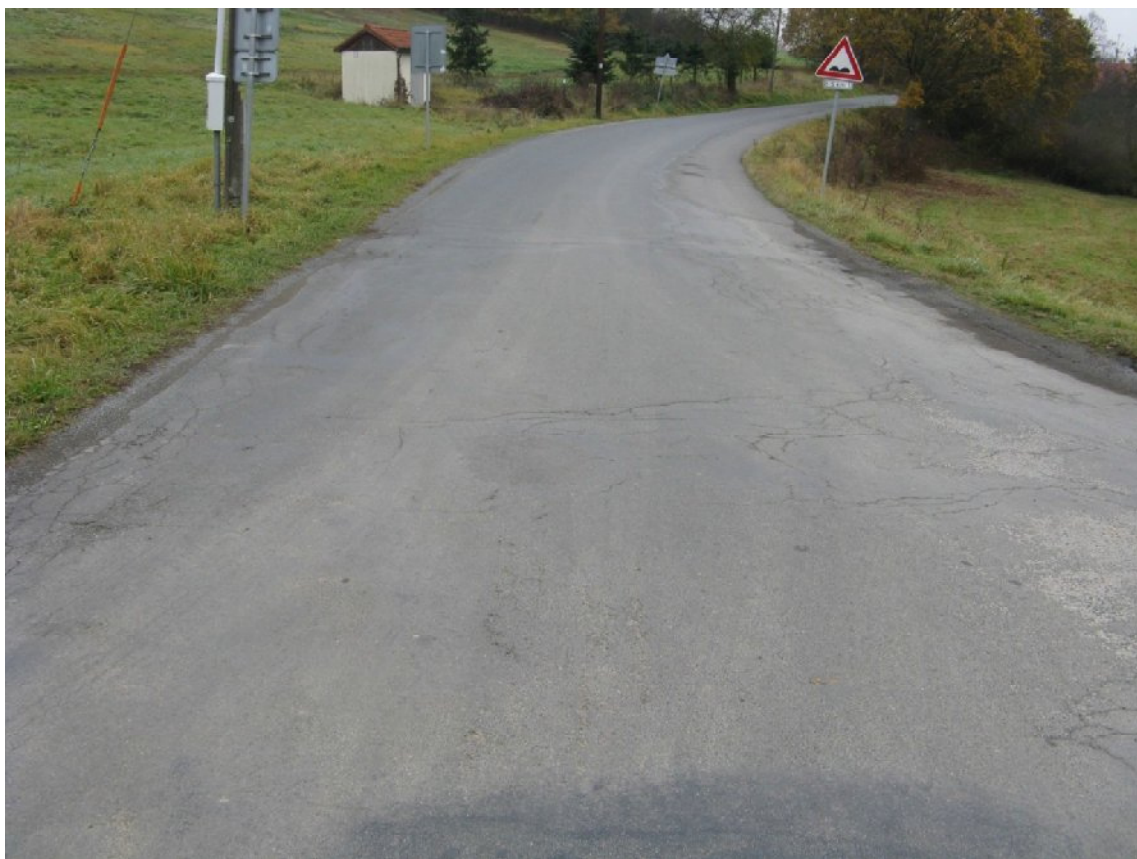
F63, km 9,592-

Mozaikové, příčné, podélné a nepravidelné rozvětvené trhliny, síťové trhliny, plošné deformace, zanesení příkopů, zvýšená nezpevněná krajnice; intravilán obce Bratřínov.

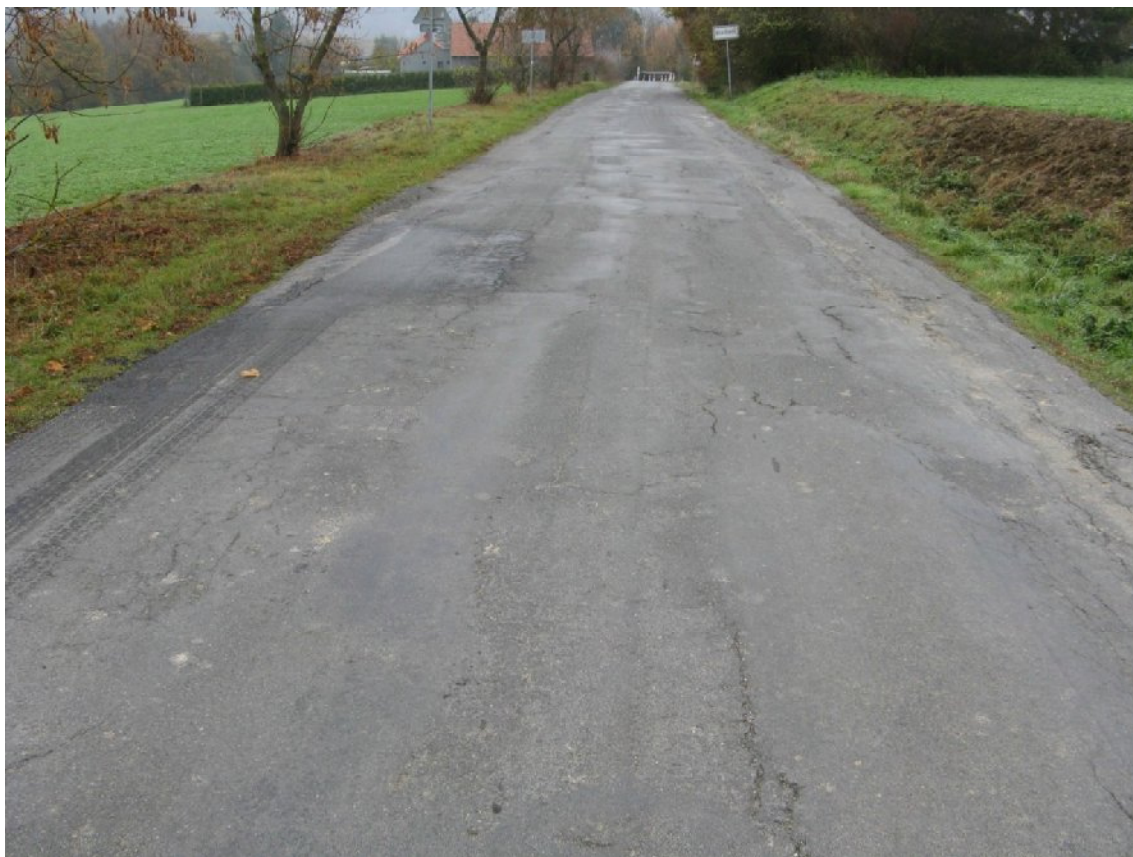
F03, km 6,810+

Sít'ové trhliny, plošné deformace, vysprávkky, nepravidelné hrboly, zanesení příkopů, zvýšená nezpevněná krajnice.

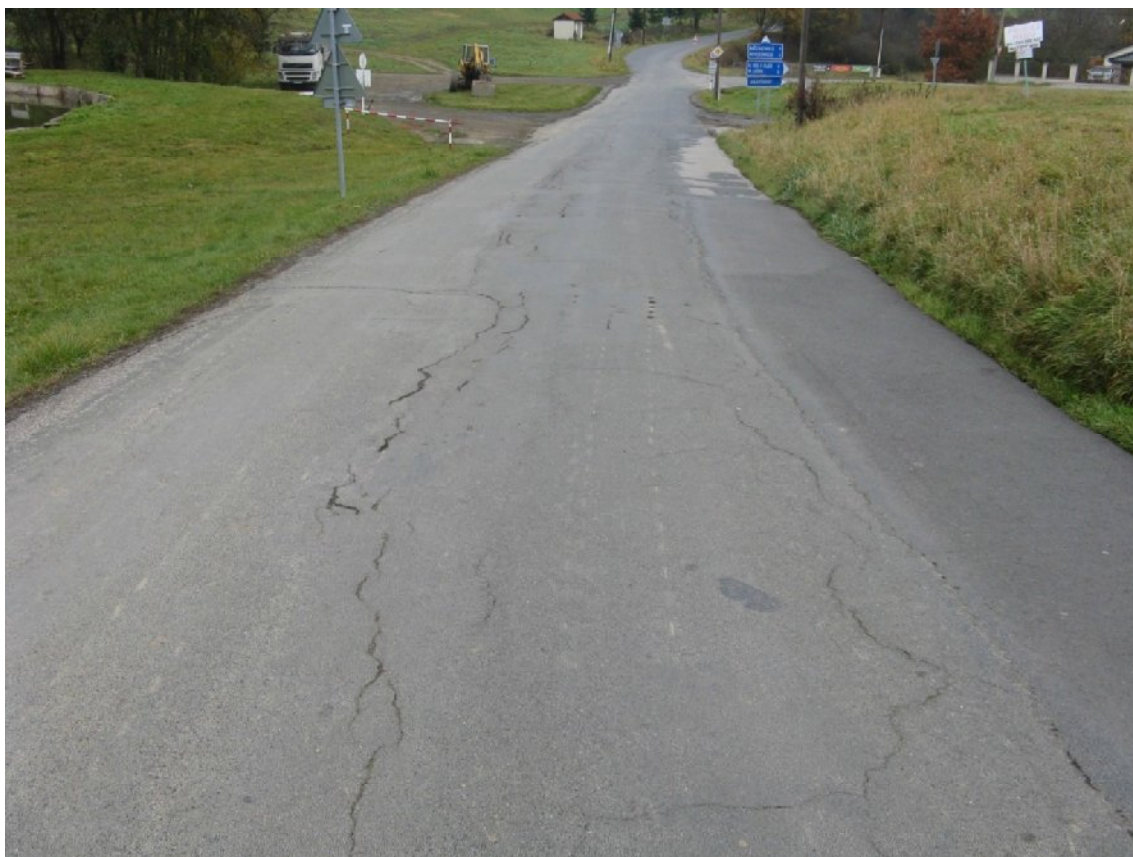
F08, km 7,310+

Příčné, podélné a nepravidelné rozvětvené trhliny, vysprávkky, zanesení příkopů, zvýšená nezpevněná krajnice; intravilán obce Bratřínov.
