Most 273-005

Most přes potok před obcí Střemy

HLAVNÍ PROHLÍDKA

Datum provedení prohlídky: 19.11.2024

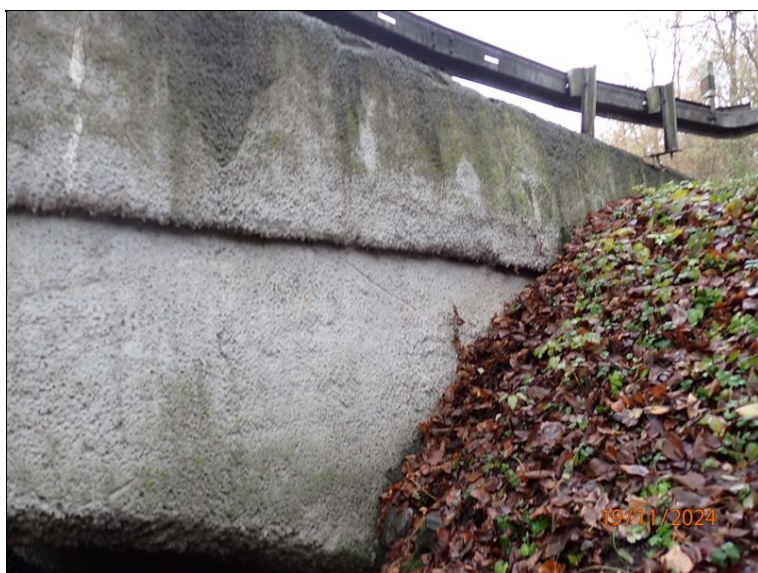
05 OP2 pravé křídlo.JPG

1.2 Mostní podpěry křídla a čelní zdi

Původní pískovcové zdivo opěr, pravých křídel a pravé čelní zdi není přístupné, je pod omítkou ze stříkaného betonu, stav nelze posoudit.

Lokálně jsou na opěrách stopy po průsacích a výskyt sinic. V torkretové omítce jsou lokálně trhliny a rovněž lokálně dochází k separaci torkretu od zdiva.

Lze předpokládat, že zdivo pod torkretem bude ve stavu jako obnažené části zdiva.

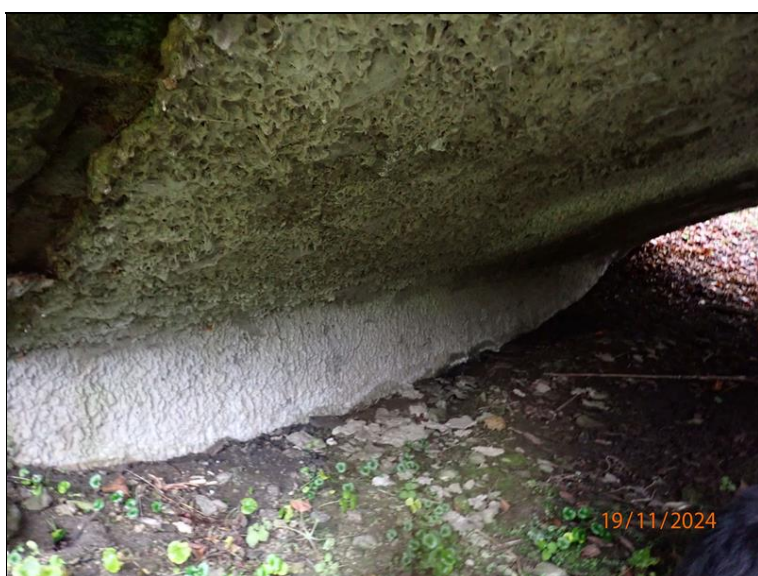
06 OP2.JPG

1.2 Mostní podpěry křídla a čelní zdi

Původní pískovcové zdivo opěr, pravých křídel a pravé čelní zdi není přístupné, je pod omítkou ze stříkaného betonu, stav nelze posoudit.

Lokálně jsou na opěrách stopy po průsacích a výskyt sinic. V torkretové omítce jsou lokálně trhliny a rovněž lokálně dochází k separaci torkretu od zdiva.

Lze předpokládat, že zdivo pod torkretem bude ve stavu jako obnažené části zdiva.

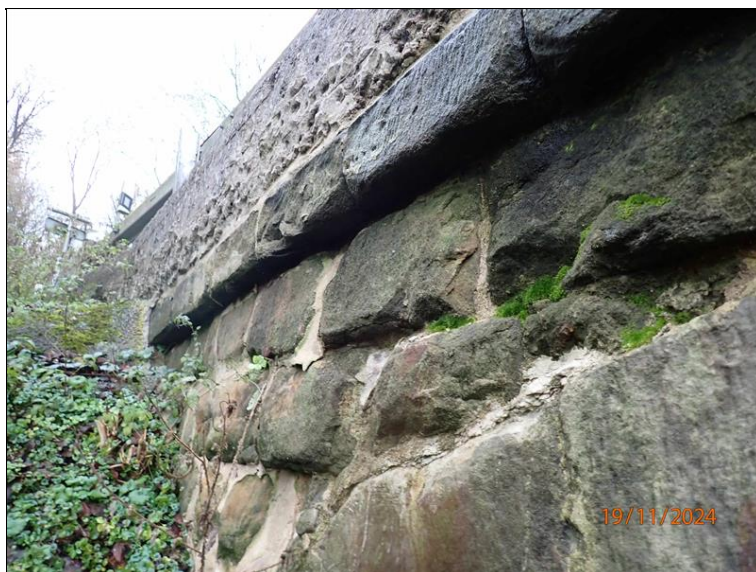
07 OP2 levé křídlo.JPG

1.2 Mostní podpěry křídla a čelní zdi

Mimo torkret pískovcové zdivo a spárování degradují

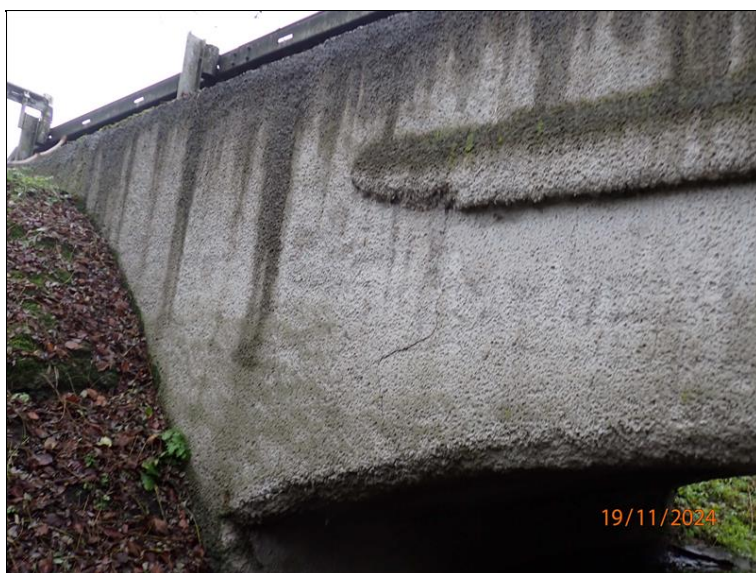
08 OP1 pravé křídlo.JPG

1.2 Mostní podpěry křídla a čelní zdi

Původní pískovcové zdivo opěr, pravých křídel a pravé čelní zdi není přístupné, je pod omítkou ze stříkaného betonu, stav nelze posoudit.

Lokálně jsou na opěrách stopy po průsacích a výskyt sinic. V torkretové omítce jsou lokálně trhliny a rovněž lokálně dochází k separaci torkretu od zdiva.

Lze předpokládat, že zdivo pod torkretem bude ve stavu jako obnažené části zdiva.

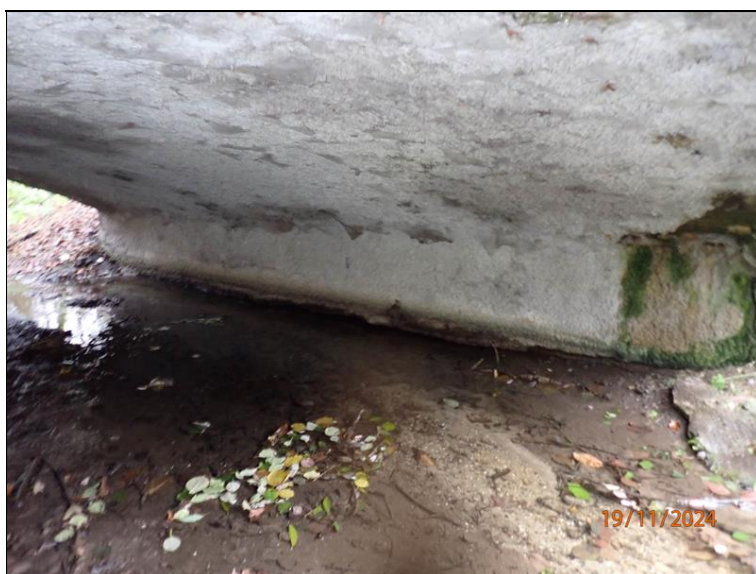
09 OP1.JPG

1.2 Mostní podpěry křídla a čelní zdi

Původní pískovcové zdivo opěr, pravých křídel a pravé čelní zdi není přístupné, je pod omítkou ze stříkaného betonu, stav nelze posoudit.

Lokálně jsou na opěrách stopy po průsacích a výskyt sinic. V torkretové omítce jsou lokálně trhliny a rovněž lokálně dochází k separaci torkretu od zdiva.

Lze předpokládat, že zdivo pod torkretem bude ve stavu jako obnažené části zdiva.

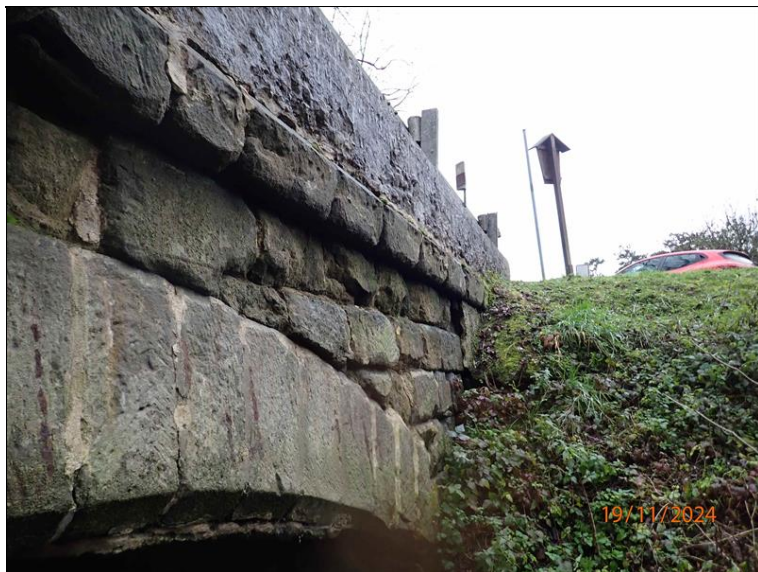
10 OP1 levé křídlo.JPG

1.2 Mostní podpěry křídla a čelní zdi

Mimo torkret pískovcové zdivo a spárování degradují

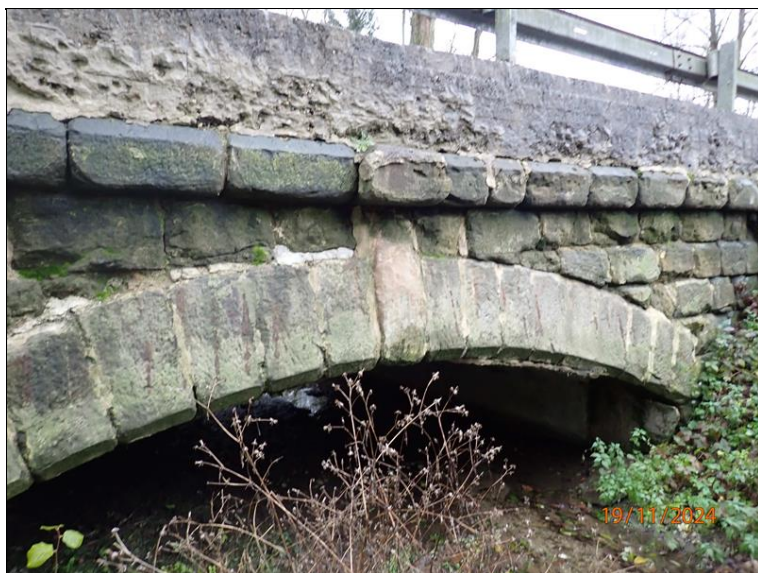
11 NK.JPG

1.2 Mostní podpěry křídla a čelní zdi

Mimo torkret pískovcové zdivo a spárování degradují

2.1 Nosná konstrukce

Vlevo je bok NK bez torketu, napodhledu je lokálně separovaný.

Pískovcové zdivo mimo torkret je degradované a to včetně spárování.

[2] 2.1 Nosná konstrukce Připravit a zahájit rekonstrukci mostu.

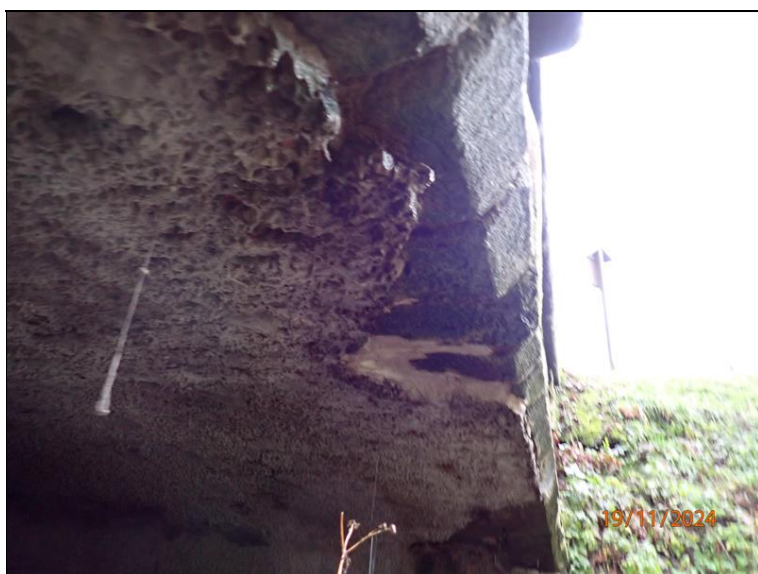
12 NK.JPG

2.1 Nosná konstrukce

Původní pískovcové zdivo je převážně pod torkretem, není přístupné a jeho stav nelze posoudit.

Vlevo je bok NK bez torketu, napodhledu je lokálně separovaný.

Pískovcové zdivo mimo torkret je degradované a to včetně spárování.

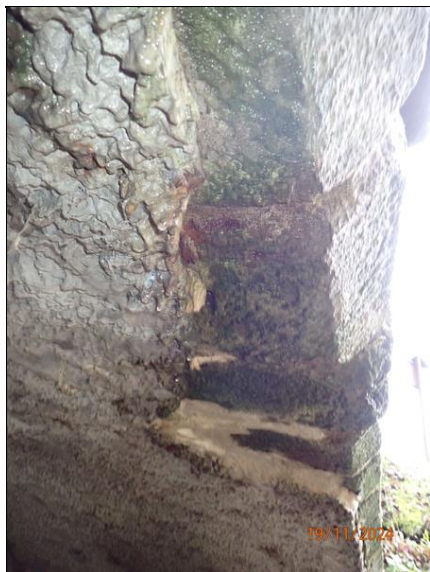
13 NK.JPG

2.1 Nosná konstrukce

Vlevo je bok NK bez torketu, napodhledu je lokálně separovaný.
Pískovcové zdivo mimo torkret je degradované a to včetně spárování.

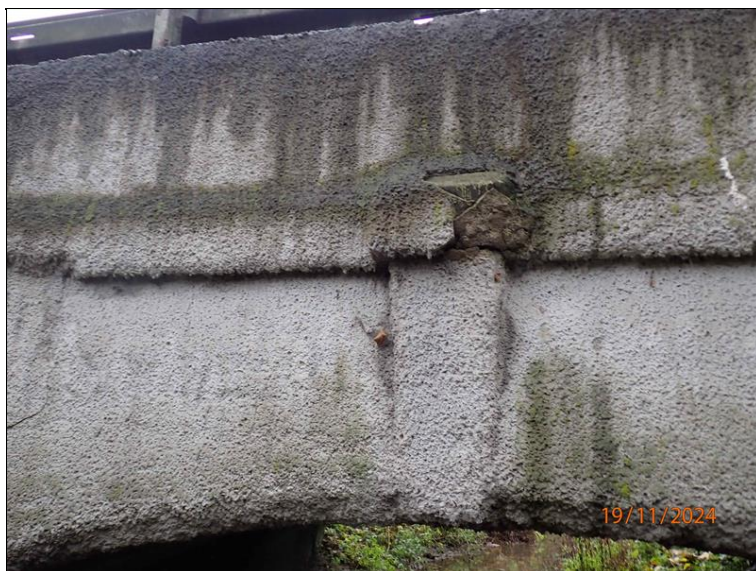
14 NK.JPG

2.1 Nosná konstrukce

Původní pískovcové zdivo je převážně pod torkretem, není přístupné a jeho stav nelze posoudit.

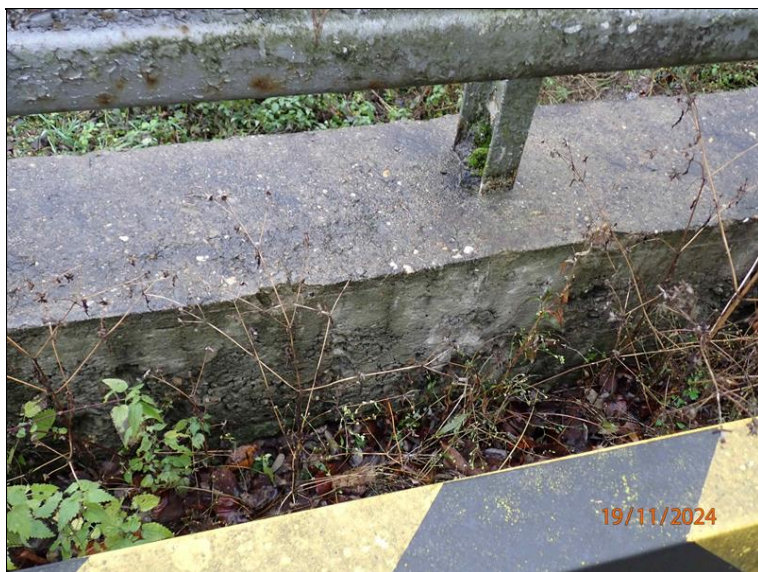
16 řimsy.JPG

3.3.1 řimsa

Řimsa vlevo je bez torkretu. Beton řimsy vlevo proveden nekvalitně, štěrková hnízda, otevřená struktura, především na svislé ploše směrem k vozovce.

Obnažené zdivo původní řimsy degraduje.

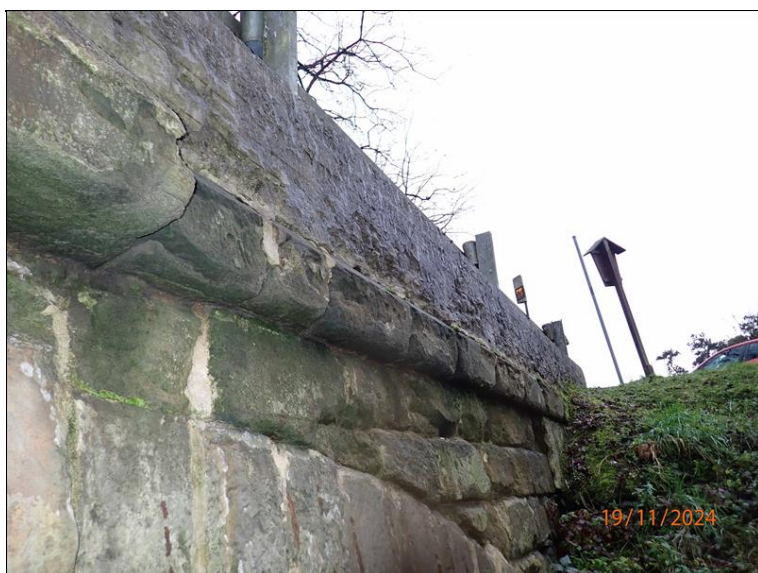
17 řimsy.JPG

3.3.1 řimsa

Řimsa vlevo je bez torkretu. Beton řimsy vlevo proveden nekvalitně, štěrková hnízda, otevřená struktura, především na svislé ploše směrem k vozovce.

Obnažené zdivo původní řimsy degraduje.

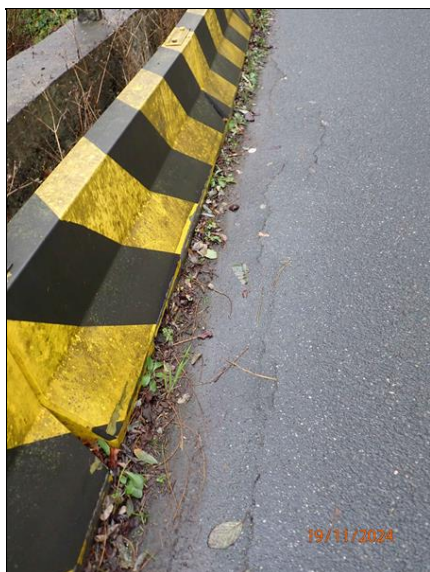
19 vozovka.JPG

3.1 Vozovka

Ve vozovce jsou trhliny.

[1] 3.1 Vozovka Zalít zálivkou trhliny ve vozovce.

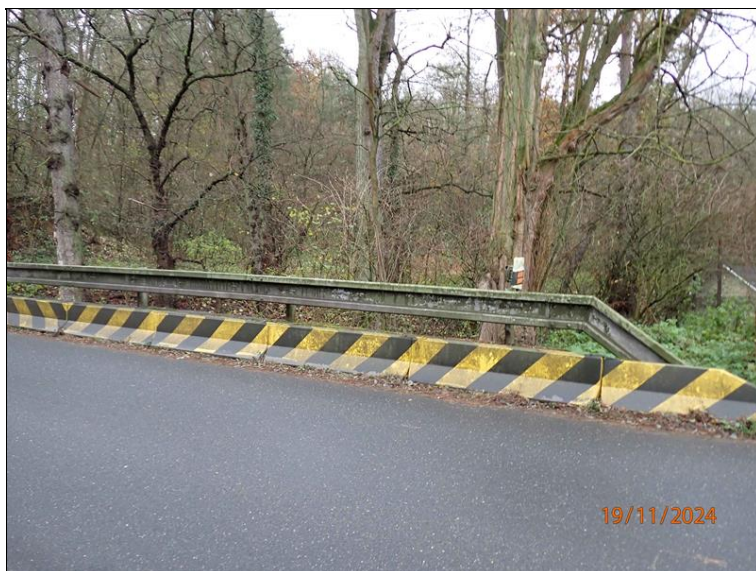
20 svodidla.JPG

4.1 Svodidla/Zábradelní svodidla

Zádržný systém neodpovídá požadavkům pro mosty v intravilánu.

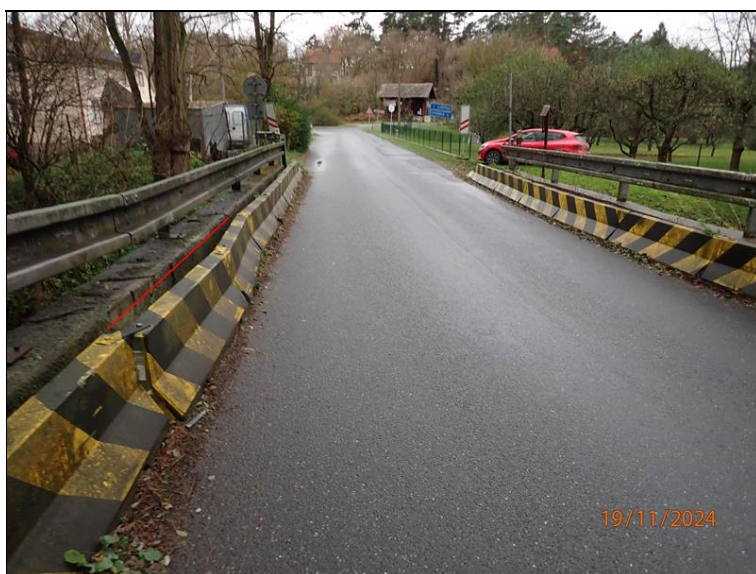
21 svodidla.JPG

4.1 Svodidla/Zábradelní svodidla

Zádržný systém neodpovídá požadavkům pro mosty v intravilánu.

Betonové svodidlo není po nárazech až tak úplně v linii.

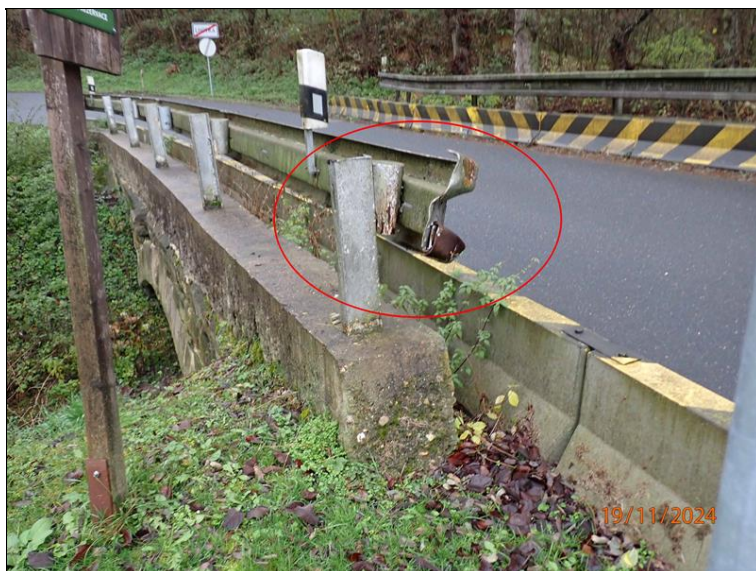
23 svodidla.JPG

4.1 Svodidla/Zábradelní svodidla

Svodnice na OP1 vlevo je zdeformovaná

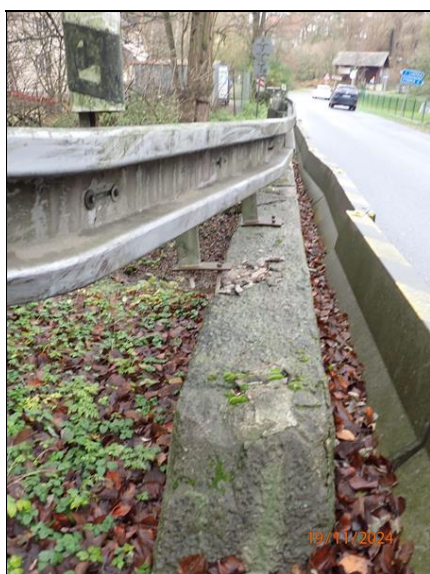
24 svodidla.JPG

4.1 Svodidla/Zábradelní svodidla

Nad OP2 vpravo je po nárazu utržené svodidlo

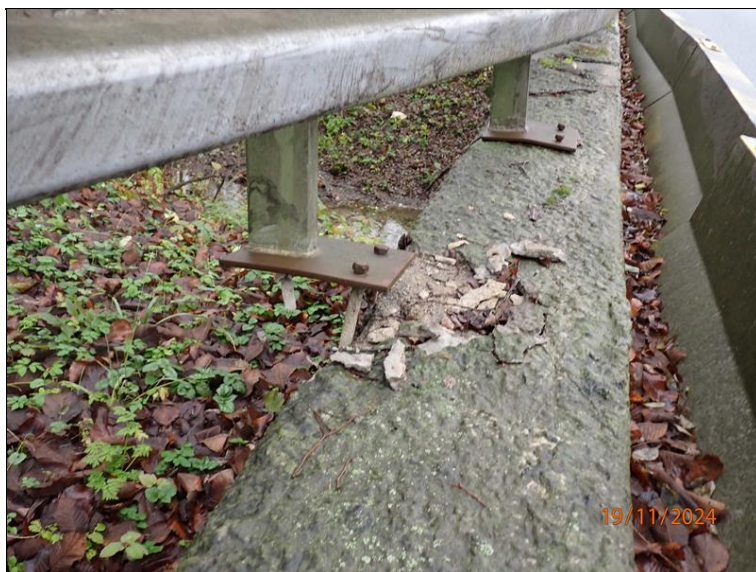
25 svodidla.JPG

4.1 Svodidla/Zábradelní svodidla

Nad OP2 vpravo je po nárazu utržené svodidlo

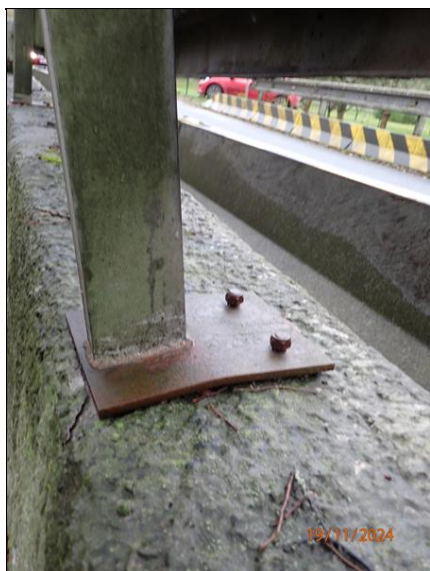
26 svodidla.JPG

4.1 Svodidla/Zábradelní svodidla

Degradace nátěru a místy povrchová koroze svodidel.

Nad OP2 vpravo je po nárazu utržené svodidlo
