Akce: **II/273 Střemy, most ev. č. 273-005 přes potok před obcí Střemy - PD**

E.2 Diagnostický průzkum

**Hodnocení stavu
mostního objektu ev. č. 273-005
(Most přes potok před obcí Střemy)**

**ODBORNÝ POSUDEK
(STP_2117/LZ)**

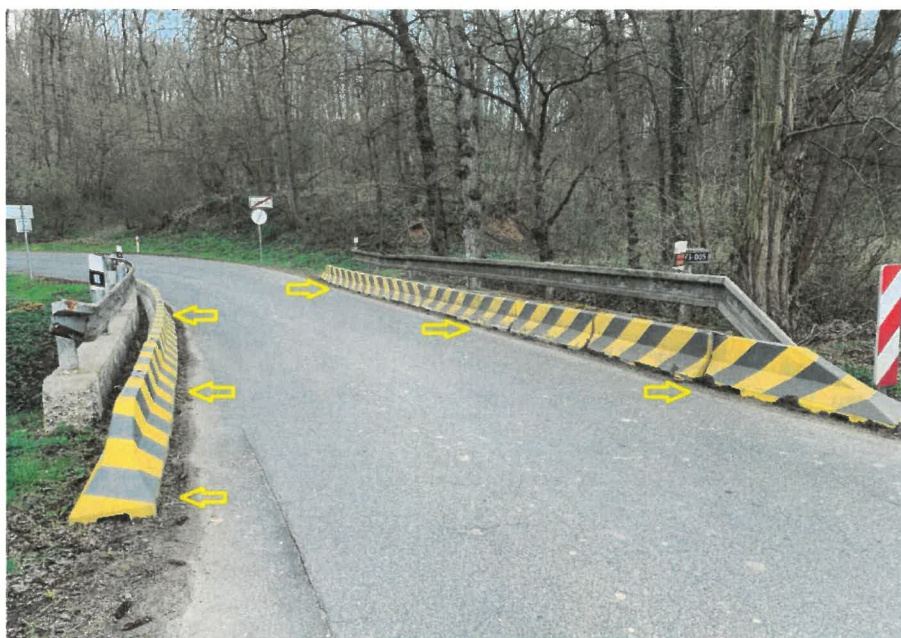
Obr. 1: Podél dodatečně instalovaných zábran jsou nečistoty, které udržují vlhkost. Trhliny ve vozovce jsou také zdrojem zatékání vody do konstrukce mostu.

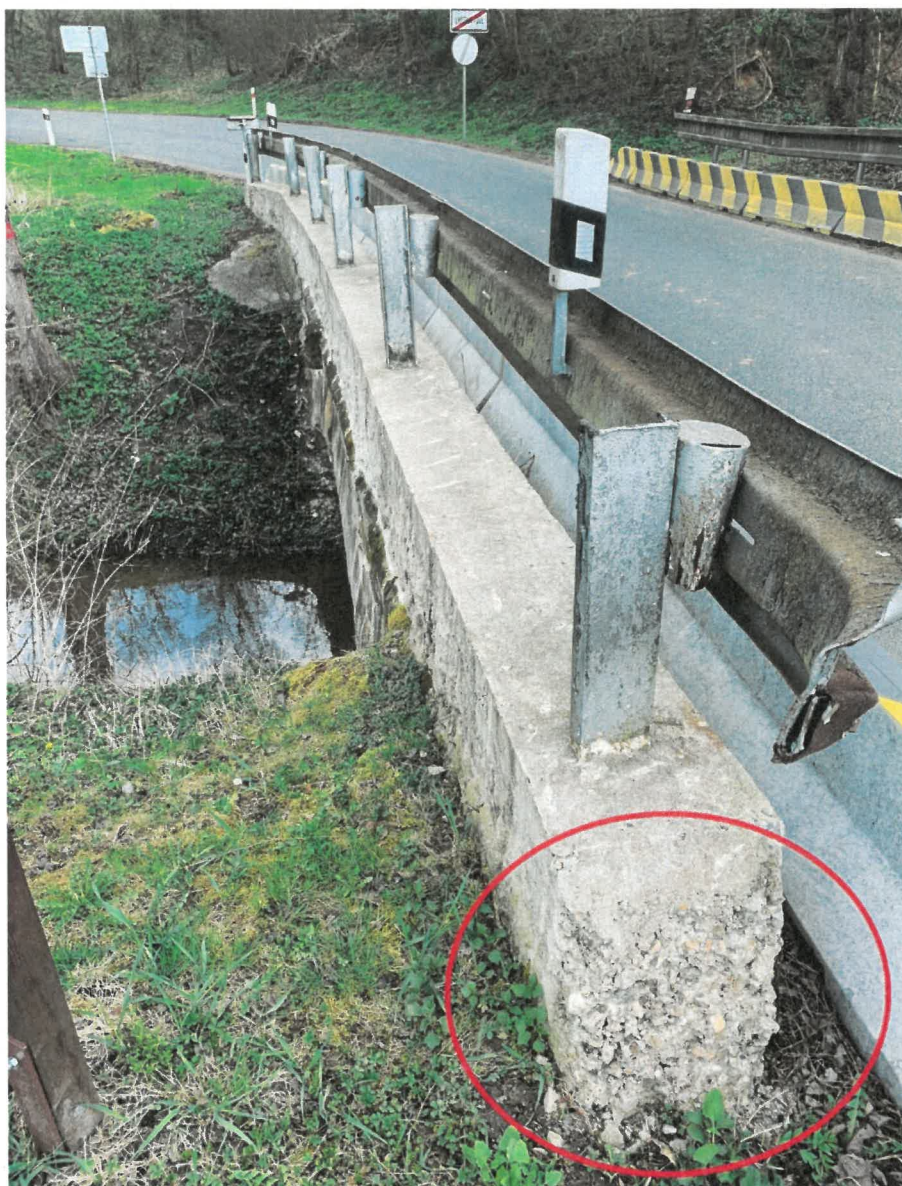
Obr. 2: Mrazem rozpadlá struktura betonové parapetní zídky.
Poškozené svodidlo od nárazu vozidla.

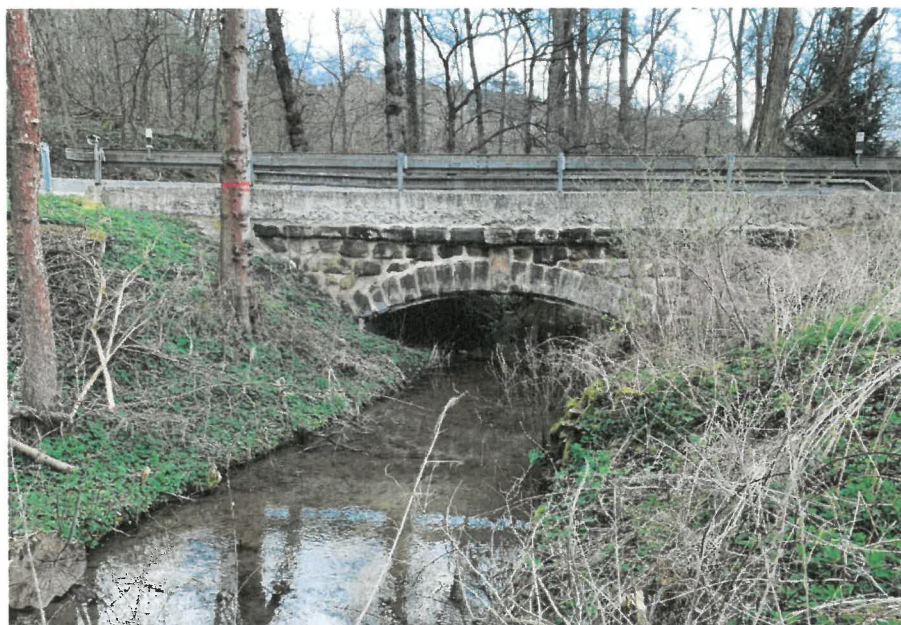
Obr. 3: Pohled na levou stranu mostu, kde došlo k plošnému odpadnutí torkretu.

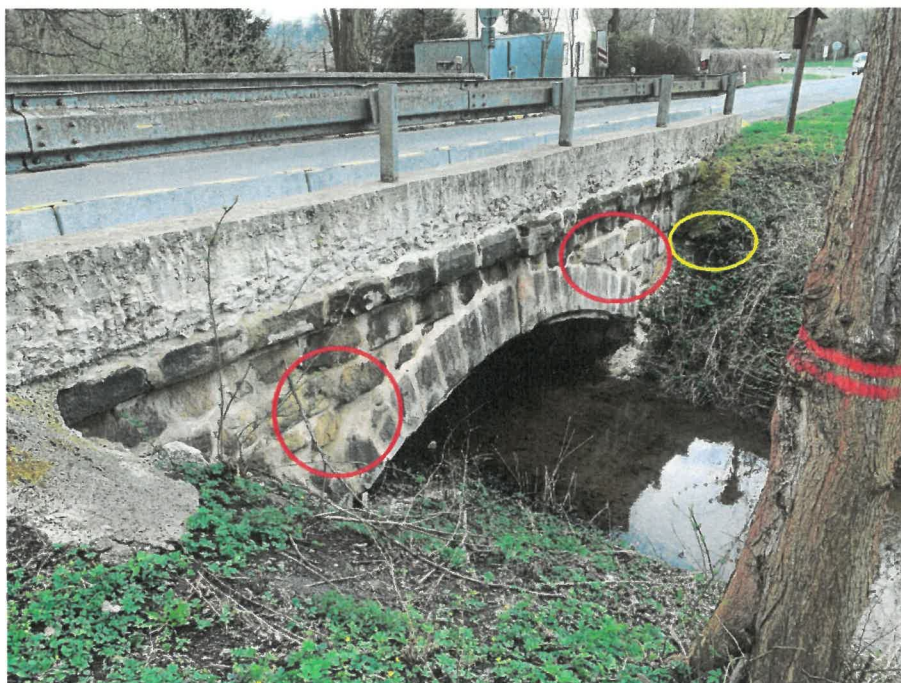
Obr. 4: Porušené dodatečně opravované spárování nadezdívky na levé straně mostu (označeno červeně). Usmyknutý břeh potoka (označeno žlutě).

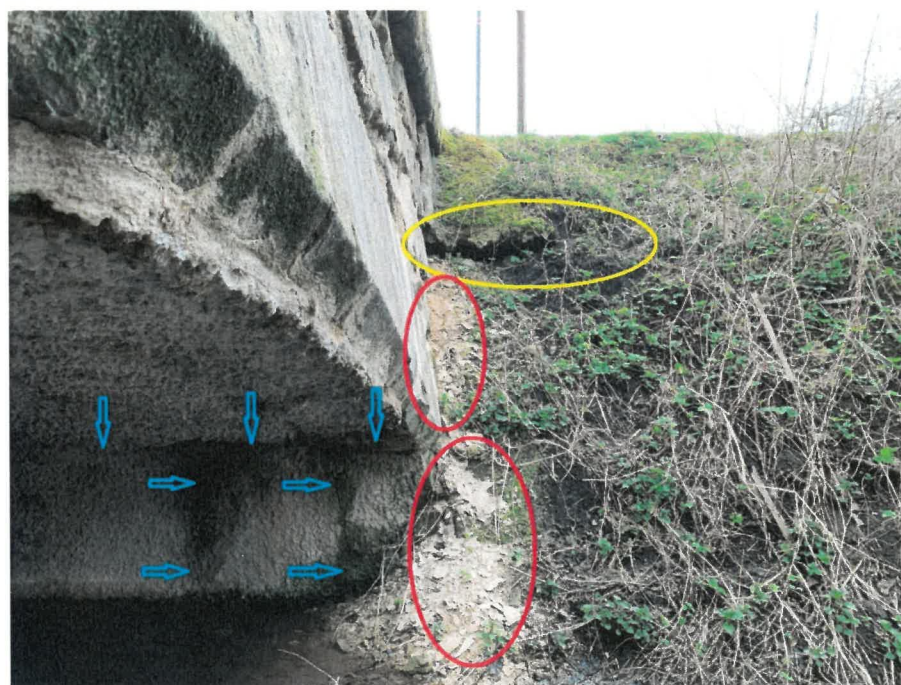
Obr. 5: Odpadnuté části degradované spárovací malty a torkretu na levé straně mostu (označeno červeně). Detail usmyknutého břehu potoka (označeno žlutě).
U paty klenby jsou jedna vodorovná a dvě svislé trhliny s vytékající vodou z konstrukce mostu (označeno modře). Povrch torkretu je v tomto místě zcela odtržený od podkladu.

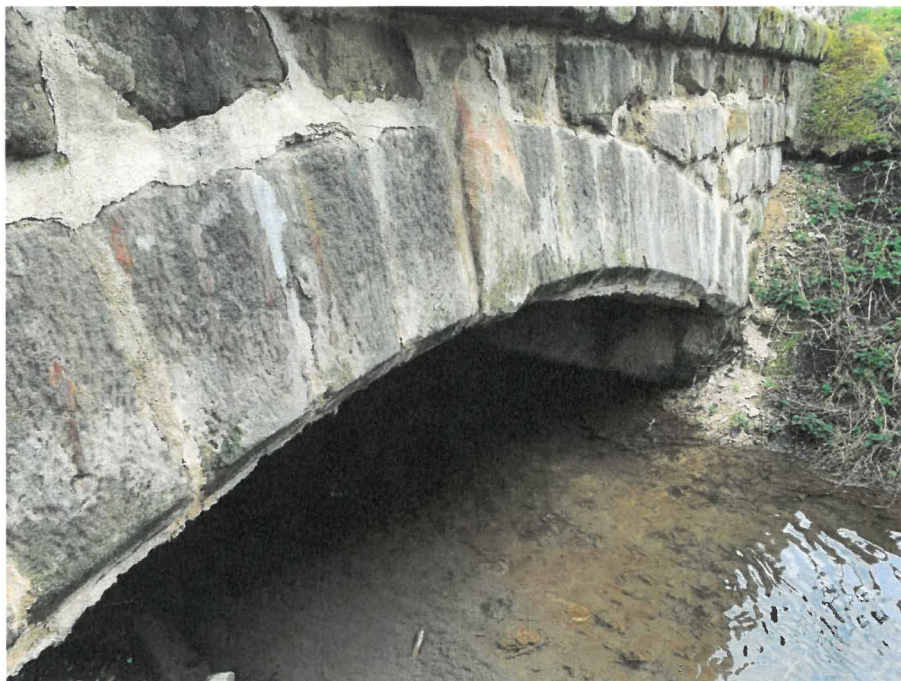
Obr. 6: Održená spárovací malta od zdících prvků na levé straně mostu. Přes tato místa dochází k vytékání vody z konstrukce mostu.

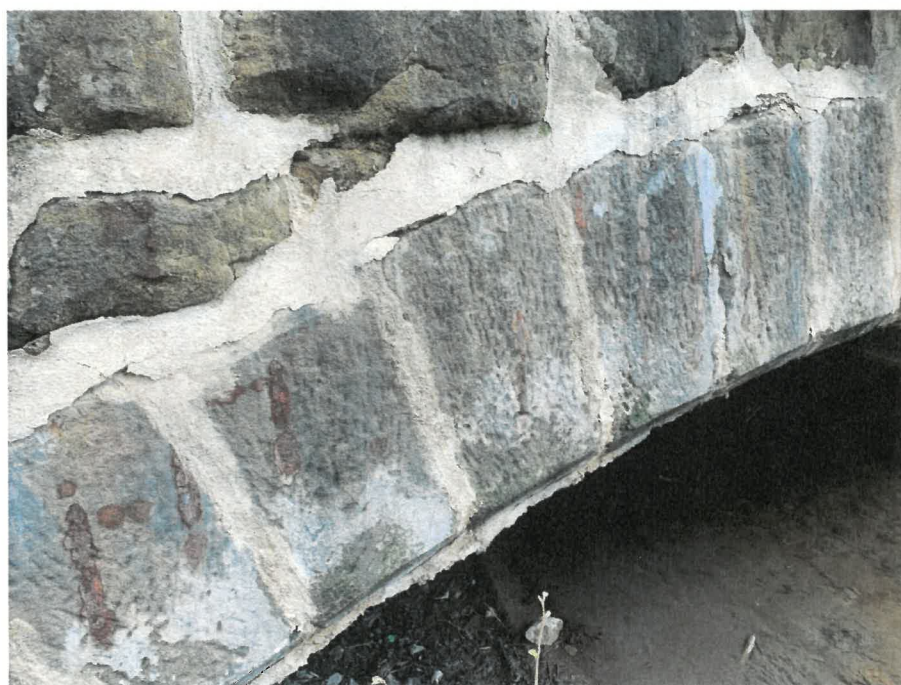
Obr. 7: Održená spárovací malta od zdících prvků na levé straně mostu. Přes tato místa dochází k vytékání vody z konstrukce mostu.

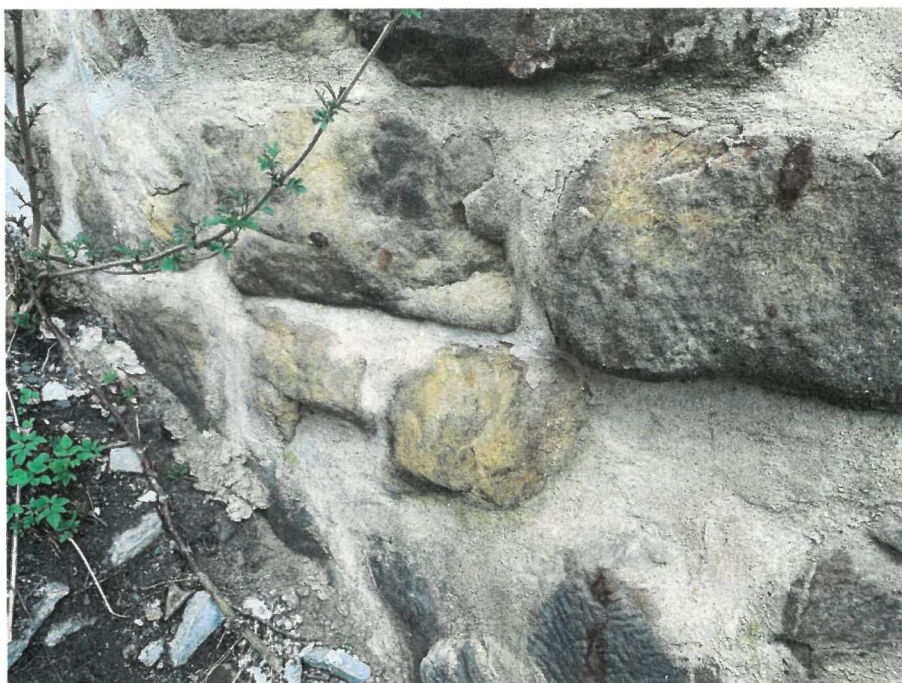
Obr. 8: Trhliny v opravné spárovací maltě kamenného zdiva nadezdívky na levé straně mostu.

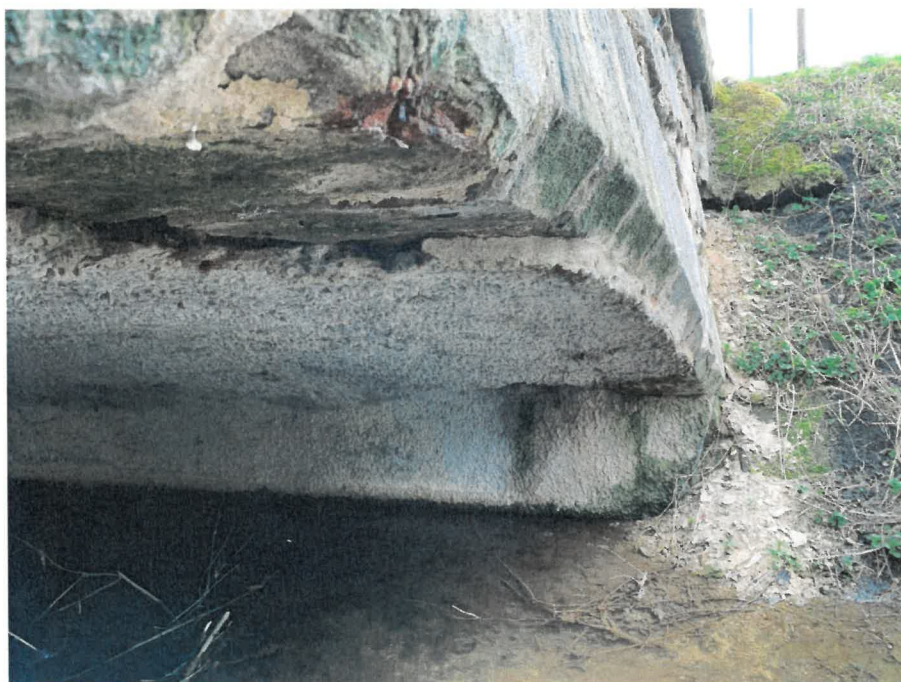
Obr. 9: Održžená část torkretu na spodním líci klenby. Mezi torkretem a kamenným zdivem je patrná dutina. U paty klenby je jedna vodorovná a dvě svislé trhliny s vytékající vodou z konstrukce mostu.

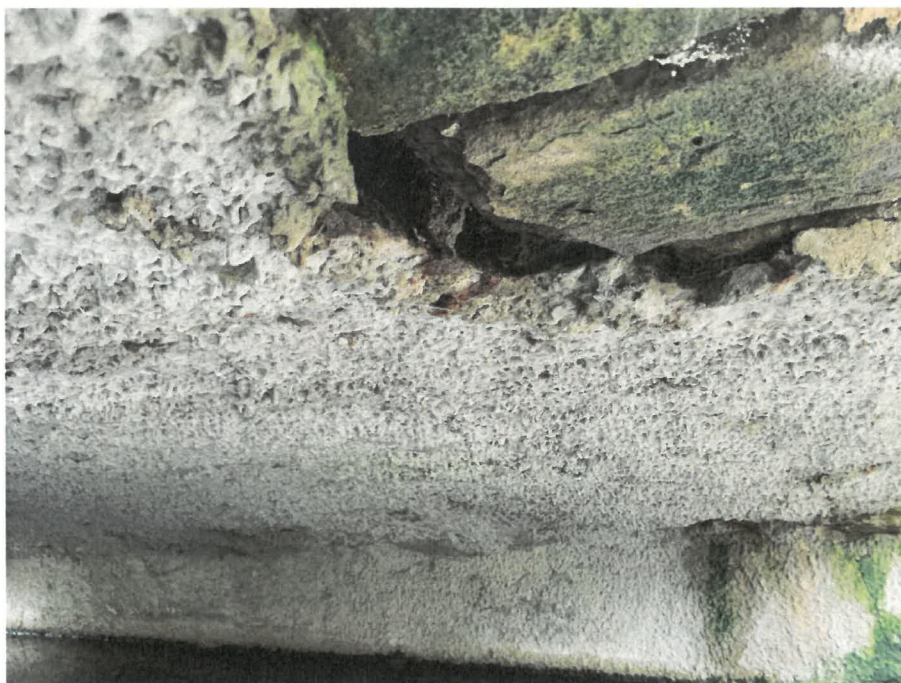
Obr. 10: Detail odtržené části torkretu na spodním líci klenby. Mezi torkretem a kamenným zdivem je patrná dutina. U paty klenby jsou jedna vodorovná a dvě svislé trhliny s vytékající vodou z konstrukce mostu.

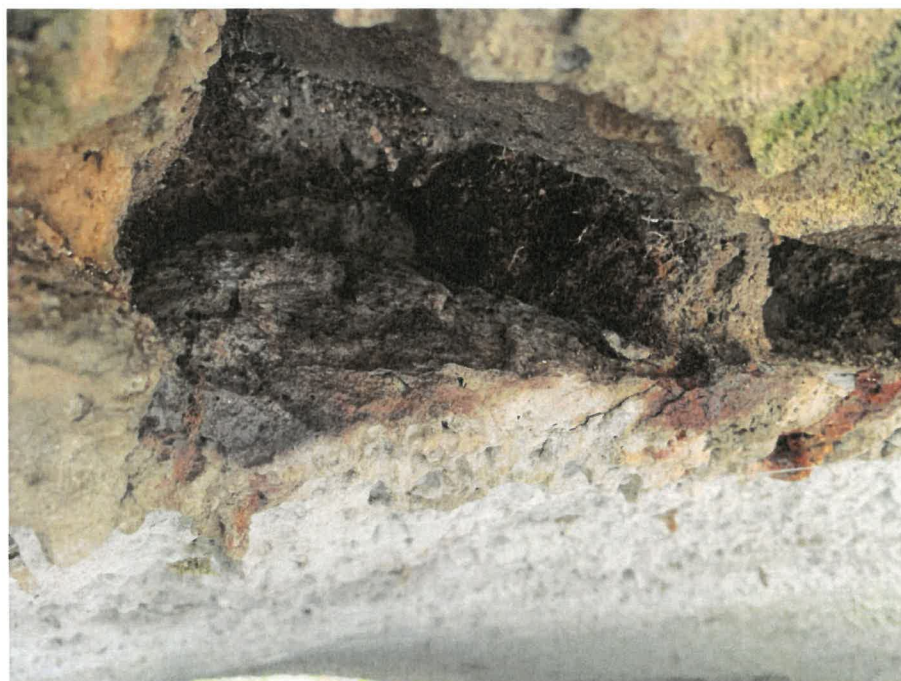
Obr. 11: Detail odtržené části torkretu na spodním líci klenby, resp. rozrušené zdící malty kamenného zdiva.

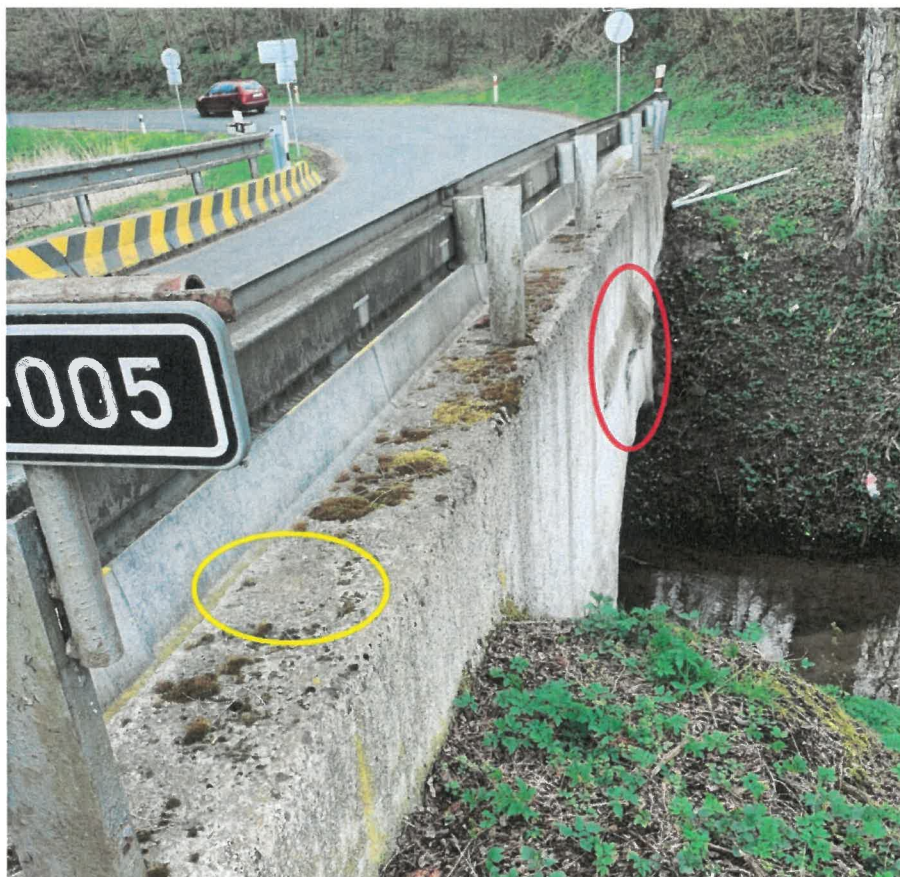
Obr. 12: Pravá strana mostu je uzavřena vrstvou torkretu. Na parapetní zídce jsou nerovnosti, ve kterých se zadržuje voda (označeno žlutě). Torkret byl nanesen na část původní předsazené kamenné římsy a vrcholový klenák (označeno červeně). Pod touto oblastí je trhlina s vytékající vodou a vápennými výluhy.

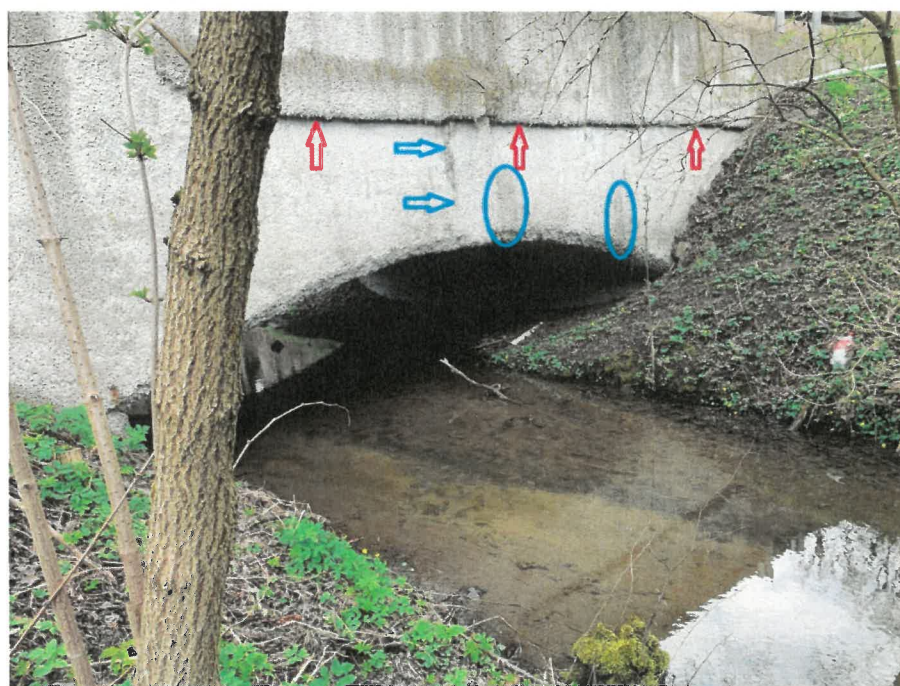
Obr. 13: Trhlina v torkretu pod částí původní předsazené kamenné římsy a vrcholovým klenákem (označeno červeně). Na obrázku jsou vyznačeny vlhké oblasti nebo trhliny s vytékající vodou z kamenného zdiva (označeno modře).

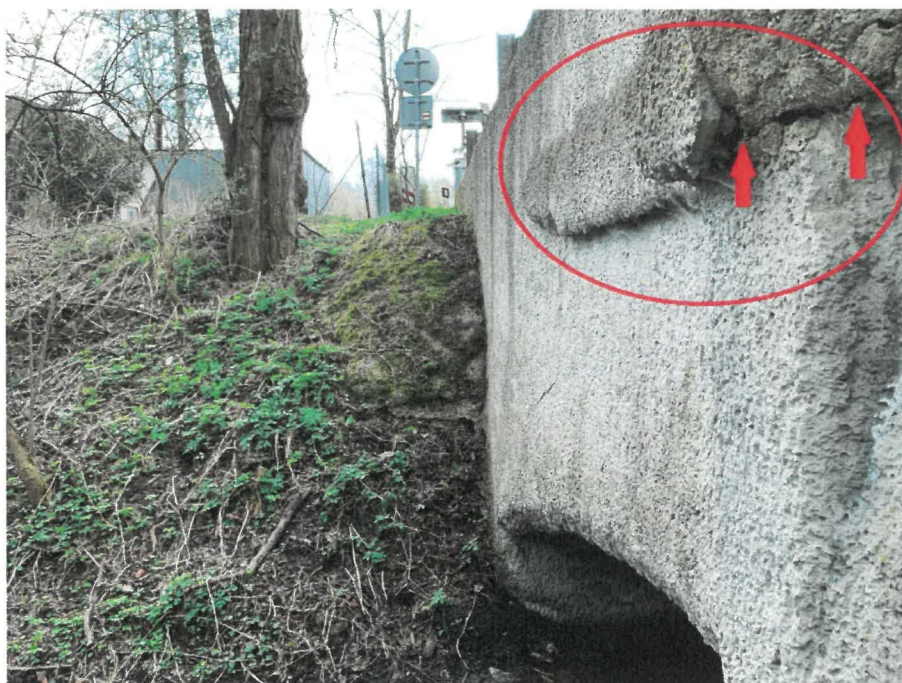
Obr. 14: Detail trhliny v torkretu pod částí původní předsazené kamenné římsy a vrcholovým klenákem (označeno červeně). Pod touto oblastí je svislá trhlina s vytékající vodou z konstrukce kamenného zdiva.

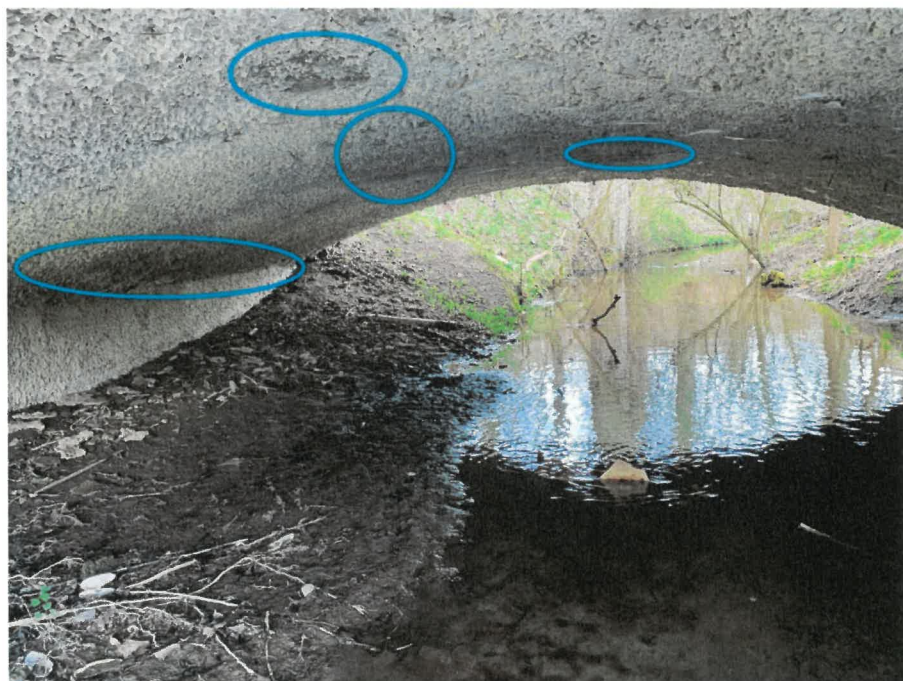
Obr. 15: Spodní klenby kamenného mostu. Na obrázku jsou vyznačena místa průsaků vody z klenby přes vrstvu torkretu.

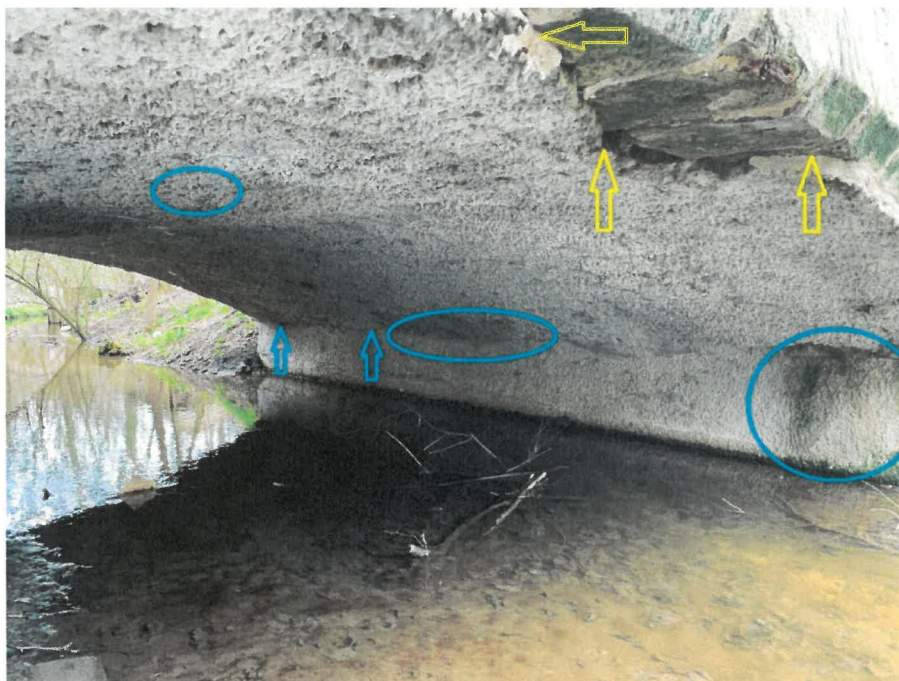
Obr. 16: Spodní klenby kamenného mostu. Na obrázku jsou vyznačena místa průsaků vody z konstrukce klenby přes vrstvu torkretu (označeno modře). Odtržená část torkretu na spodním líci klenby z pravé strany mostu. Mezi torkretem a kamenným zdívem je patrná dutina (označeno žlutě).

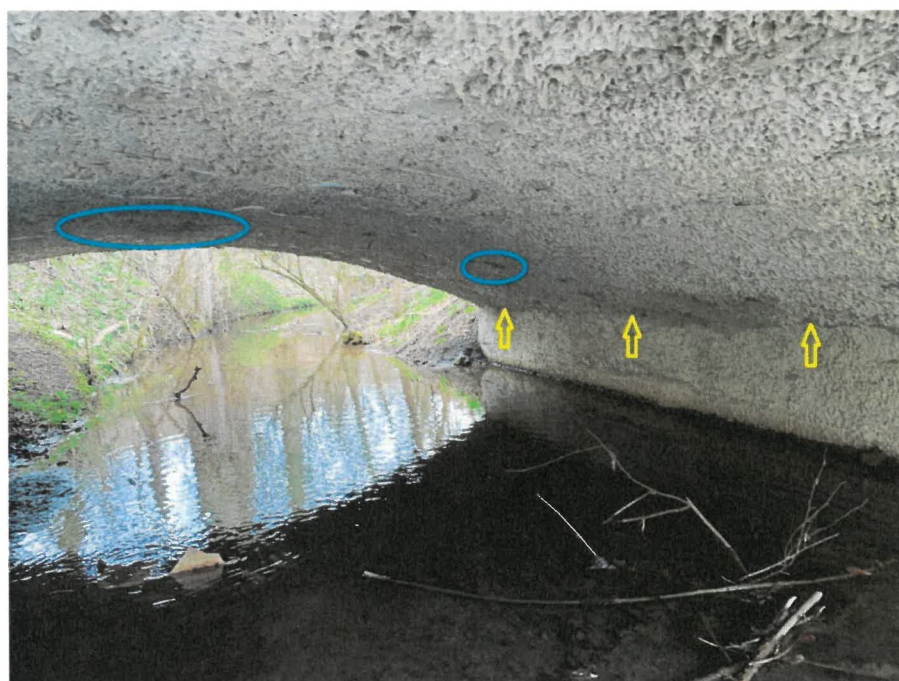
Obr. 17: Spodní klenby kamenného mostu. Na obrázku jsou vyznačena místa průsaků vody z konstrukce klenby přes vrstvu torkretu (označeno modře). V torkretu byla u paty klenby zjištěna vodorovná trhлина (označeno žlutě).
