# **Most 101-064**

Most přes potok za obcí Chlumín

## **HLAVNÍ PROHLÍDKA**

Datum provedení prohlídky: 11.12.2024

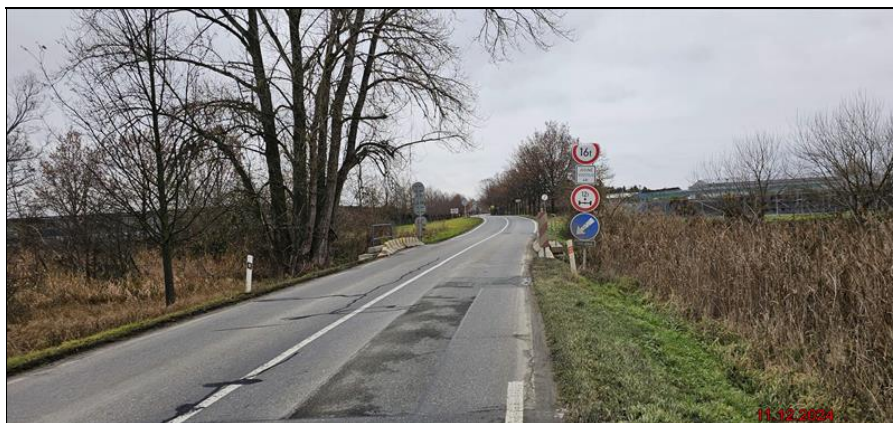
Pohled na most po směru staničení.

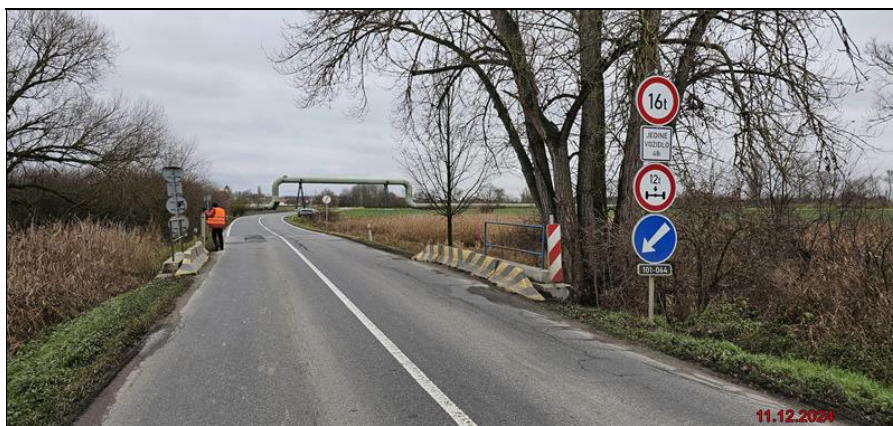
Pohled na most proti směru staničení.

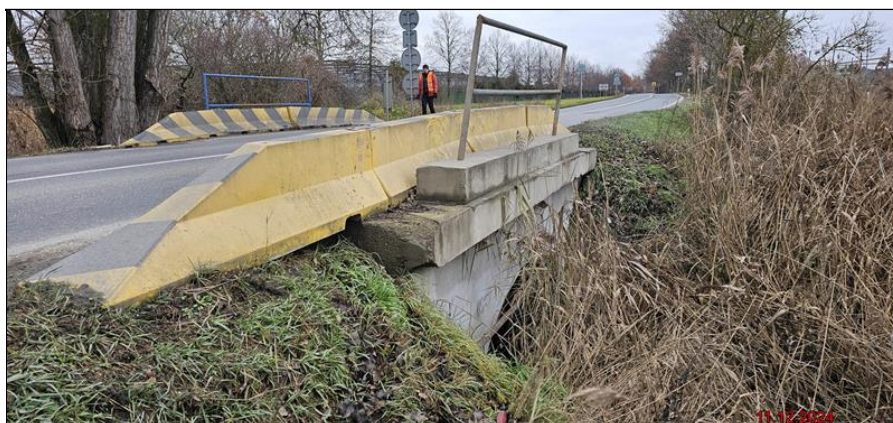
Pohled na most zprava.

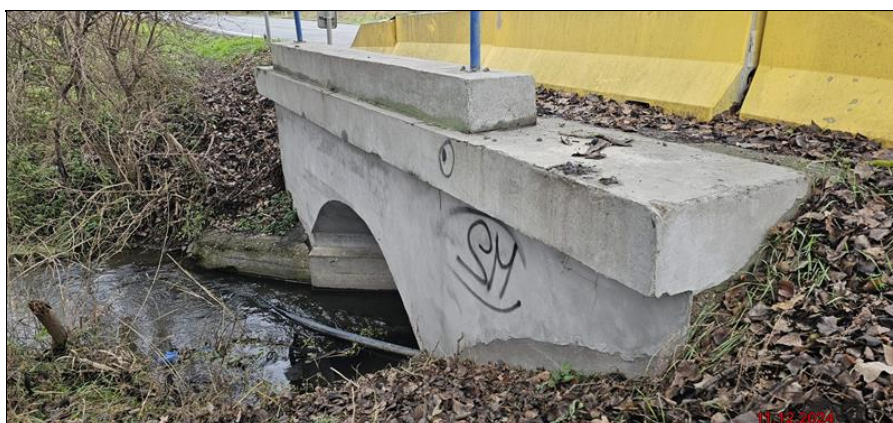
Pohled na most zleva.

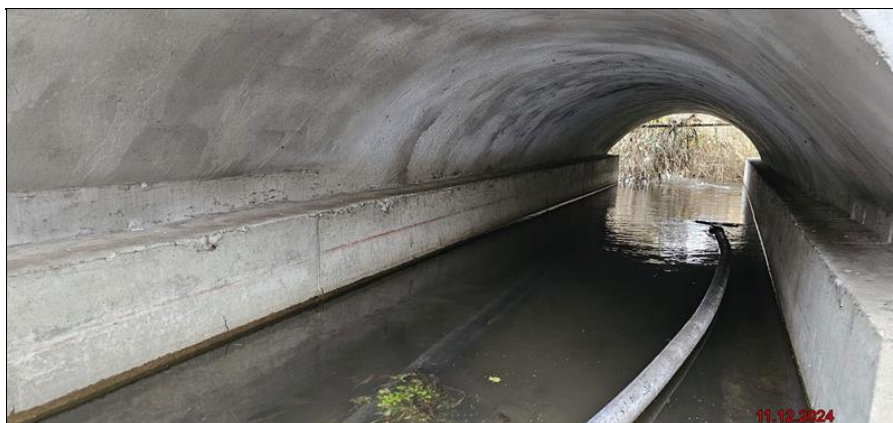
[2.1]	2.1	Nosná konstrukce	Na sanacích na podhledu mostu jsou známky po průsacích vody z rubu klenby.
-------	-----	------------------	--

Pohled do mostního otvoru.

| [2] | 2.1 | Nosná konstrukce | Připravit a realizovat celkovou rekonstrukci mostu. |

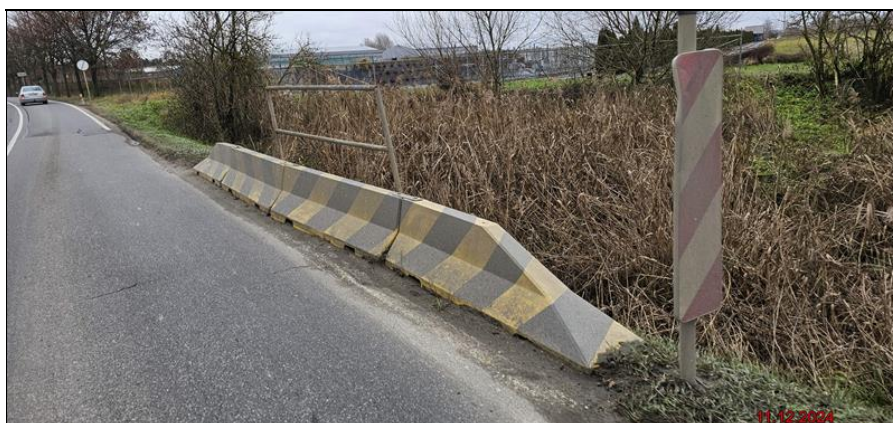
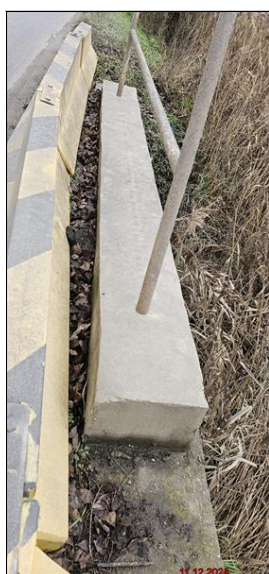
Pravá římsa.

[3.1]	3.1	Vozovka	Vozovka je na mostě a předpolích porušena trhlinami, propady a výtluky.
[3.2]	3.3.1	římsa	Beton římsy povrchově degraduje a lokálně se rozpadá.
