II/101 CHLUMÍN, MOST EV.Č. 101-064 ZA OBCÍ CHLUMÍN – PD

Objednatel:	KSÚS	Obec:	Obříství	Kraj:	Středočeský
Akce:	II/101 CHLUMÍN, MOST EV.Č. 101-064 ZA OBCÍ CHLUMÍN – PD			Datum	Stupeň
PROHLÍDKA MOSTU, MÍSTNÍ ŠETŘENÍ				2/2023	PDPS
				Souprava	Č. přílohy
				Příloha:

Prohlídka mostu byla provedena dne 27. 7. 2019 v rámci přípravy projekčních prací.

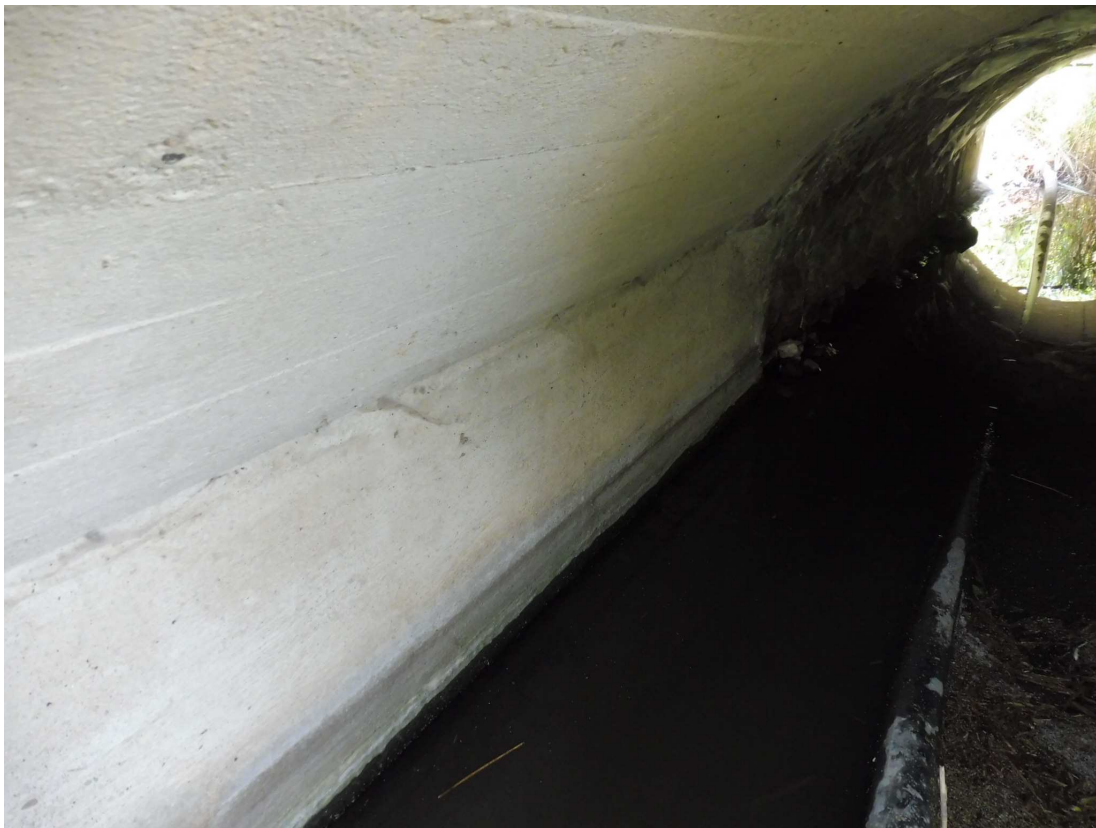
OP2 vlevo.

vydrolené. Na dřících rozšíření vlevo a vpravo povrchová degradace betonu především u hladiny vodoteče. Na čelních zdech v omítce spíše ojedinělé trhliny, v některých trhlinách stopy průsaků, výluhy. Dobetonávka u křídla OP2 vlevo posunutá, sesedlá, mezi křídlem a dobetonávkou široce otevřená spára, beton dobetonávky degradován, více u hladiny vodoteče.

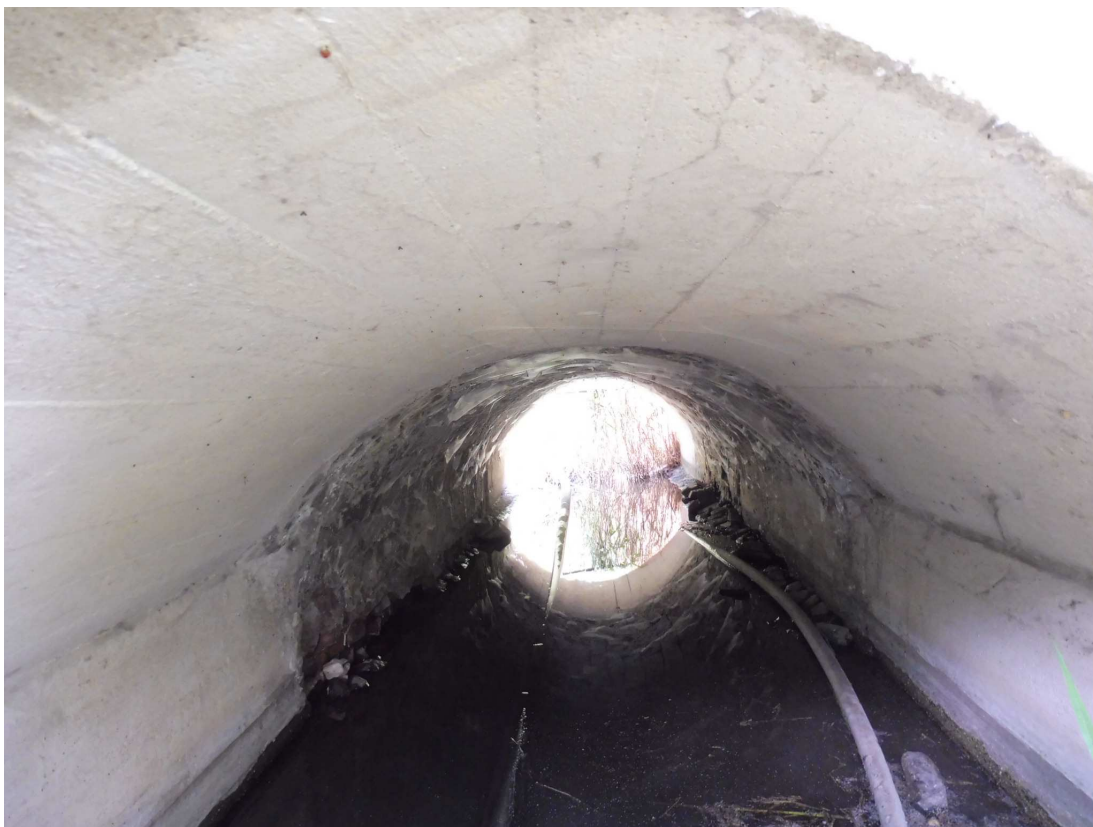
NK vlevo.

Na původní NK stopy průsaků, bílé mapy. Průsaky spárami mezi původní NK a rozšířením. Kamenné zdivo původní části především povrchově zvětralé, spáry vydrolené. NK rozšíření vlevo a vpravo bez závažných závad. Pouze lokálně olámané hrany na okrajích klenby.

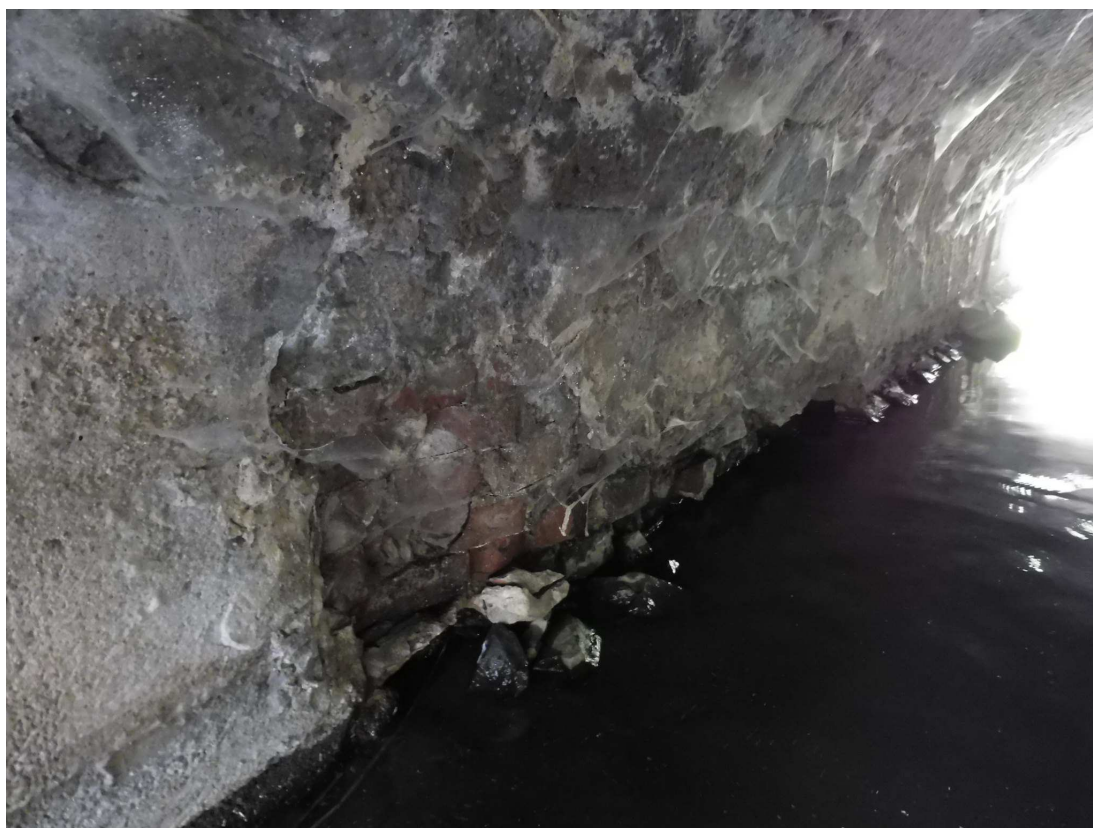
OP2 ve střední části.

Lokální výrazná degradace cihlového zdiva původní části OP. Dobetonávka lokálně odpadá, lokálně u hladiny degradovaná, lokální rozpad. Kamenné zdivo především povrchově zvětralé. Spáry
