Most 24020-1

Most přes Knovízský potok v obci Zeměchy

HLAVNÍ PROHLÍDKA

Datum provedení prohlídky: 22.11.2023

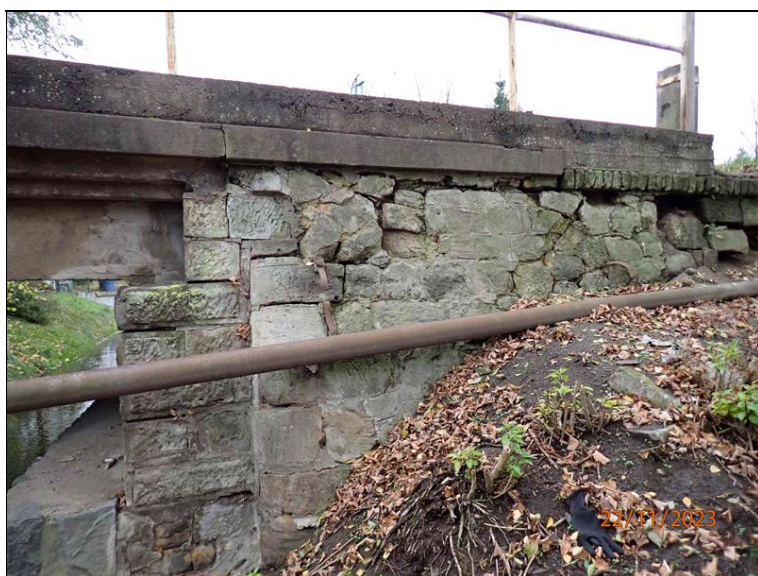
06 OP1 levé křídlo.JPG

1.2.4 křídlo

Zdivo křídel masivně degraduje. Zdivo se rozpadá.
Ve zdivu je uchycena vegetace.

[1] 1.2.4 křídlo Vyzvat správce opěrných zdí u mostu k nápravě stavu. Pokud jsou zdi součástí silnice připravit jejich rekonstrukci současně s mostem.

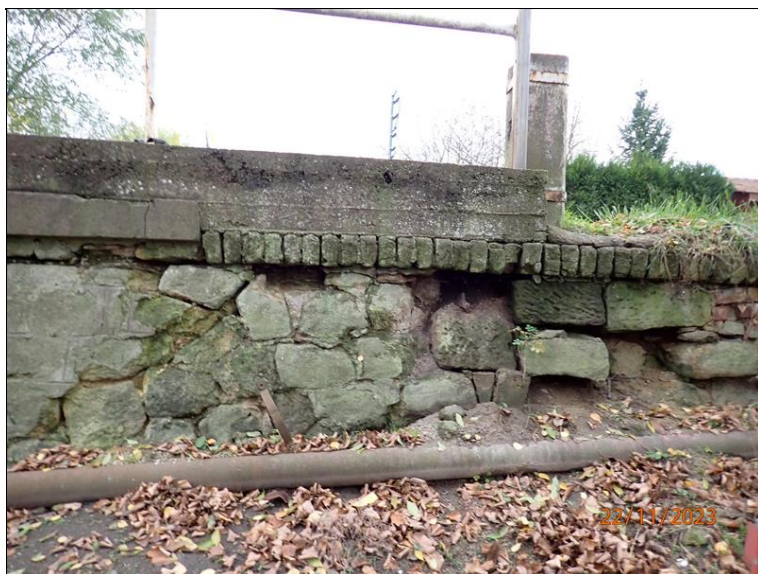
07 OP1 levé křídlo.JPG

1.2.4 křídlo

Zdivo křídel masivně degraduje. Zdivo se rozpadá. Ve zdivu je uchycena vegetace.

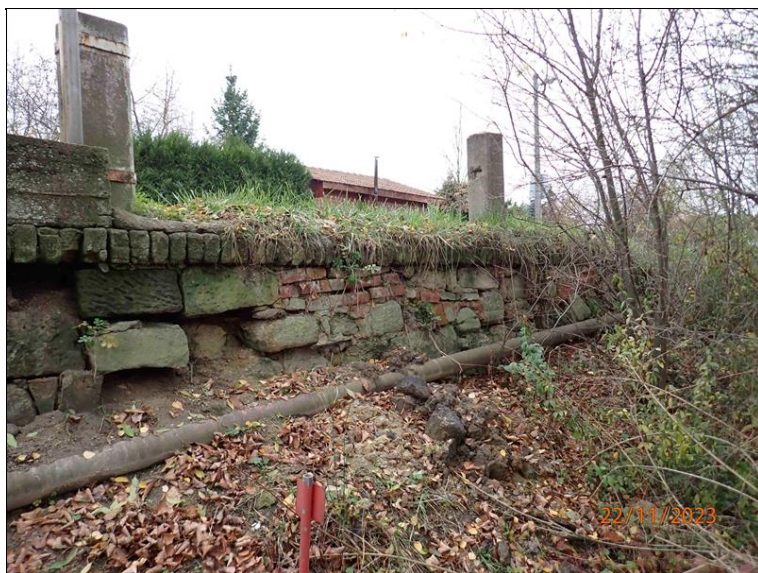
08 OP1 levé křídlo.JPG

1.2.4 křídlo

Zdivo křídel masivně degraduje. Zdivo se rozpadá. Ve zdivu je uchycena vegetace.

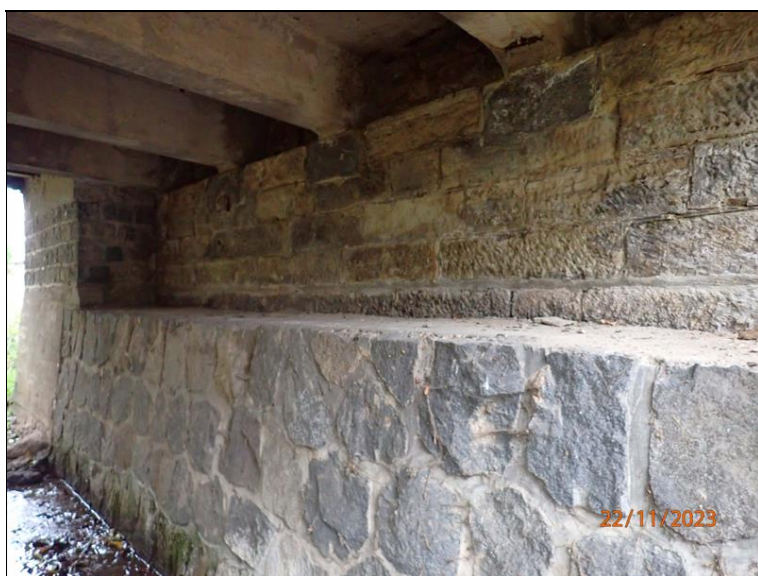
09 OP1.JPG

1.2 Mostní podpěry křídla a čelní zdi

Stopy zatékání a průsaků s výluhy v horní části dřívů OP. Pískovcové kam. bloky v horní části původní části opěr jsou povrchově zvětralé. Lokálně je v původní části poškozené spárování, ojediněle trhliny v kam. blocích. Na rozšíření je plošná degradace betonu, především na úl. prazích.

Navlhnoucím zdivu se uchytily sinice.

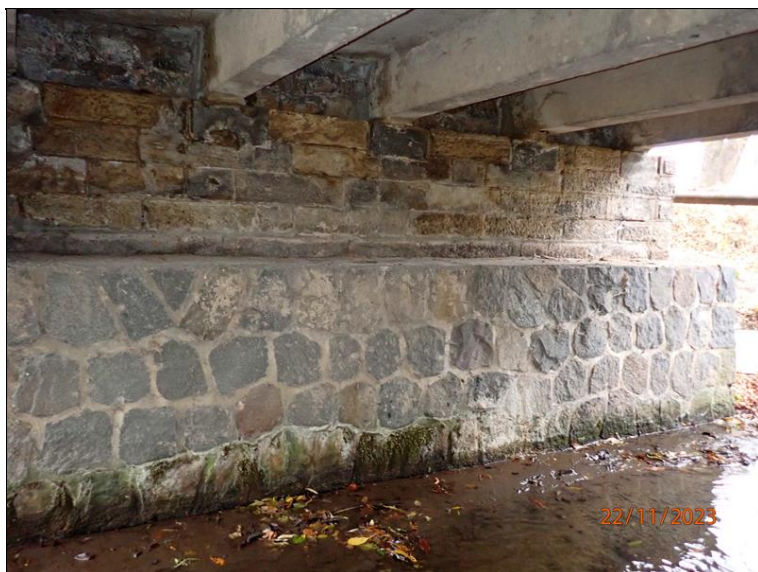
10 OP1.JPG

1.2 Mostní podpěry křídla a čelní zdi

Stopy zatékání a průsaků s výluhy v horní části dřívů OP. Pískovcové kam. bloky v horní části původní části opěr jsou povrchově zvětralé. Lokálně je v původní části poškozené spárování, ojediněle trhliny v kam. blocích. Na rozšíření je plošná degradace betonu, především na úl. prazích. Navlhnuvším zdivu se uchtily sinice.

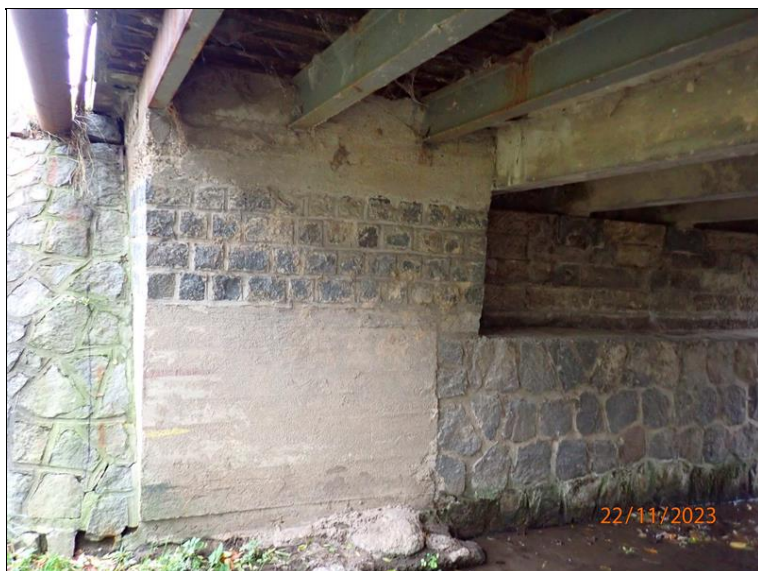
11 OP1.JPG

1.2 Mostní podpěry křídla a čelní zdi

Stopy zatékání a průsaků s výluhy v horní části dřívů OP. Pískovcové kam. bloky v horní části původní části opěr jsou povrchově zvětralé. Lokálně je v původní části poškozené spárování, ojediněle trhliny v kam. blocích. Na rozšíření je plošná degradace betonu, především na úl. prazích. Navlhnuvším zdivu se uchtily sinice.

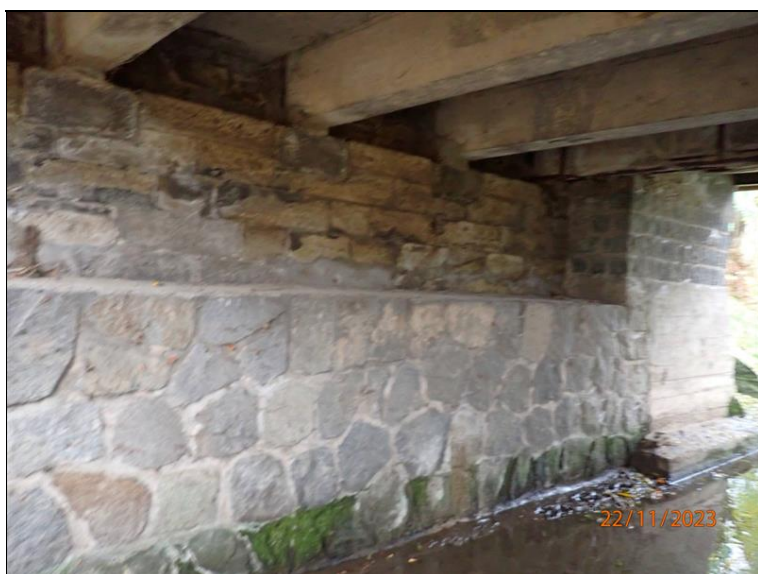
12 OP2.JPG

1.2 Mostní podpěry křídla a čelní zdi

Stopy zatékání a průsaků s výluhy v horní části dřívů OP. Pískovcové kam. bloky v horní části původní části opěr jsou povrchově zvětralé. Lokálně je v původní části poškozené spárování, ojediněle trhliny v kam. blocích. Na rozšíření je plošná degradace betonu, především na úl. prazích. Navlhnuvším zdivu se uchtily sinice.

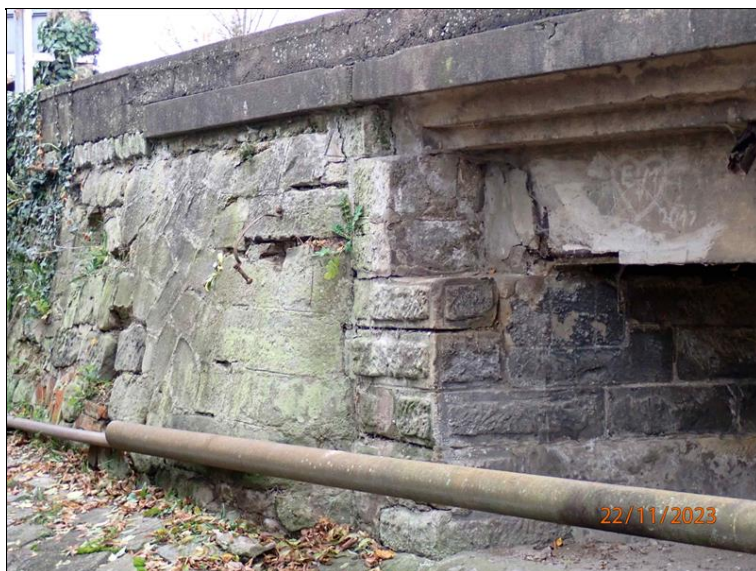
14 OP2 levé křídlo.JPG

1.2.4 křídlo

Zdivo křídel masivně degraduje. Zdivo se rozpadá. Ve zdivu je uchycena vegetace.

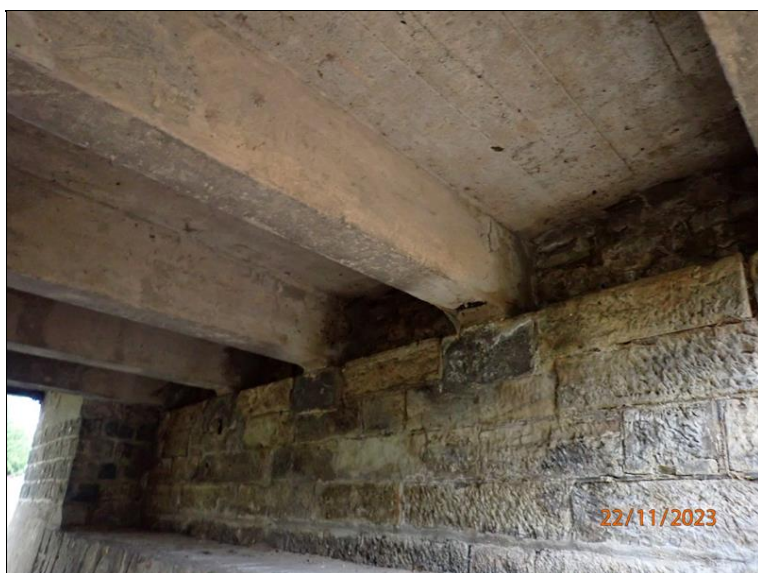
17 NK.JPG

2.1 Nosná konstrukce

V oblasti chodníku jsou plošné průsaky. Na původní části NK jsou stopy průsaků především na zazděných koncích hlavních nosníků u opěr - koroze výztuže, odpadá krycí vrstva.

[3] 2.1 Nosná konstrukce Připravit a zahájit rekonstrukci mostu.

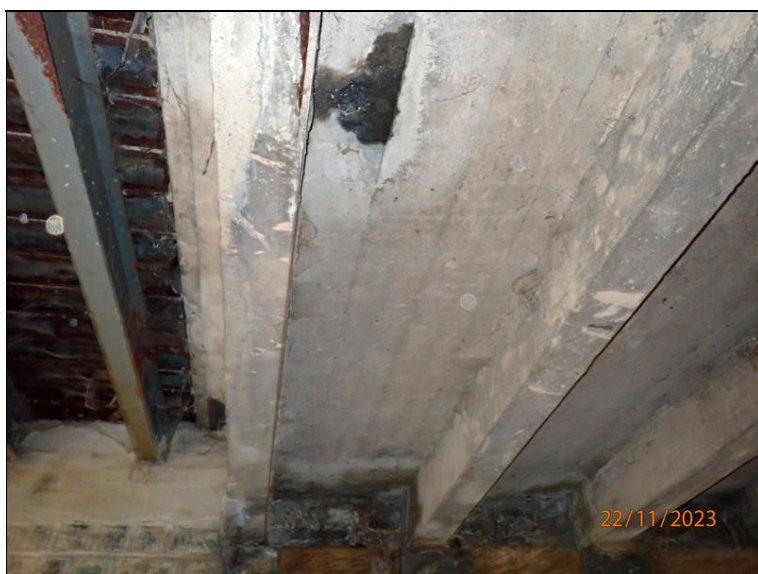
18 NK.JPG

2.1 Nosná konstrukce

V oblasti chodníku jsou plošné průsaky. Na původní části NK jsou stopy průsaků především na zazděných koncích hlavních nosníků u opěr - koroze výztuže, odpadá krycí vrstva.

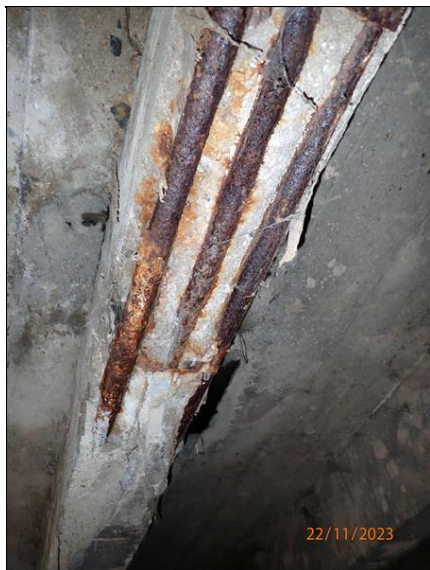
19 NK.JPG

2.1 Nosná konstrukce

Nejvýraznější poškození je na krajním trámu vpravo - obnažená výztuž koroduje a je oslabená.

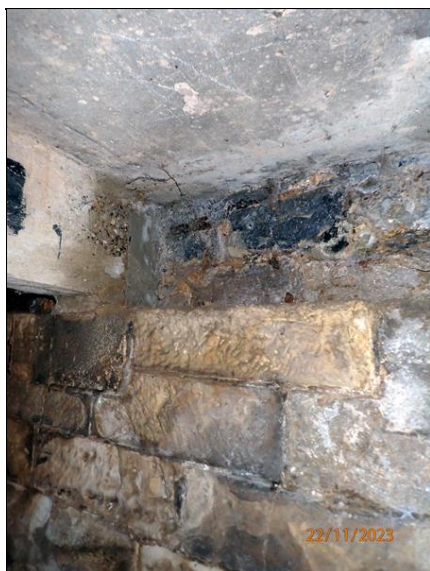
20 NK.JPG

2.1 Nosná konstrukce

V oblasti chodníku jsou plošné průsaky. Na původní části NK jsou stopy průsaků především na zazděných koncích hlavních nosníků u opěr - koroze výztuže, odpadá krycí vrstva.

2.3 Mostní závěry

Zatéká na konce hlavních nosníků.

3.5 Izolační systém NK

Izolační systém je nefunkční.

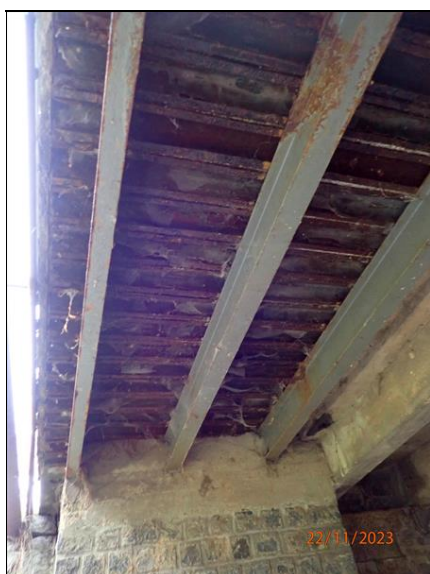
21 NK lávka.JPG

2.1 Nosná konstrukce

Na rozšíření plošná masivní koroze podlažnic Zores. Lokální koroze nosníků, nejvíce krajní nosník vpravo.

3.5 Izolační systém NK

Izolační systém je nefunkční.

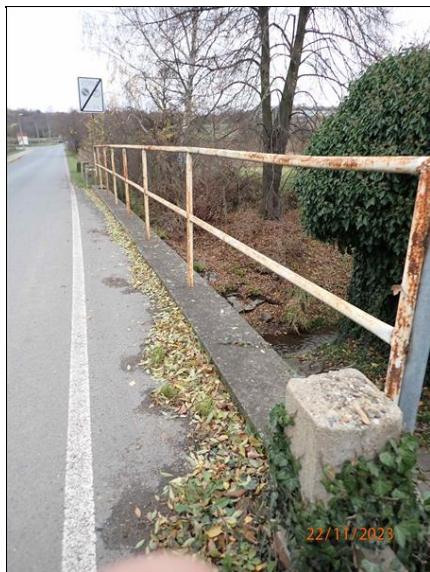
22 římsy.JPG

3.3 Římsy, obrubníky, zálivky

Na římsách je snížený nášlap, neplní odraznou funkci.

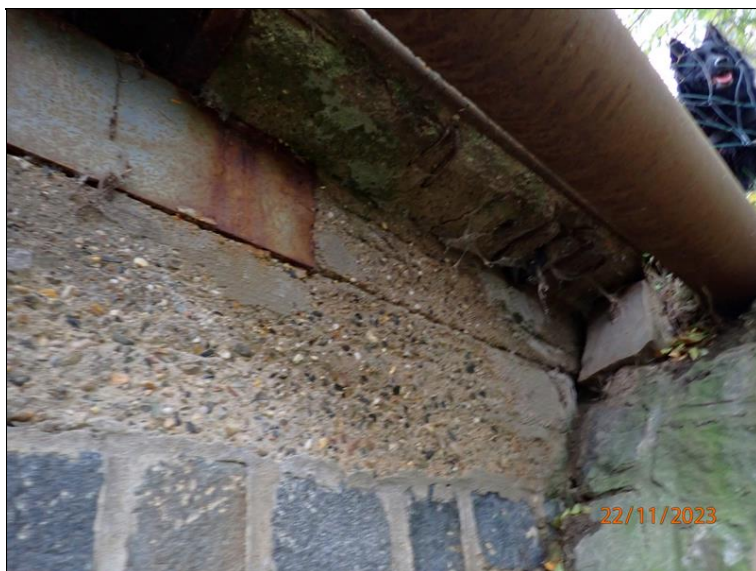
23 římsy.JPG

3.3 Římsy, obrubníky, zálivky

Beton říms degraduje, především vpravo.

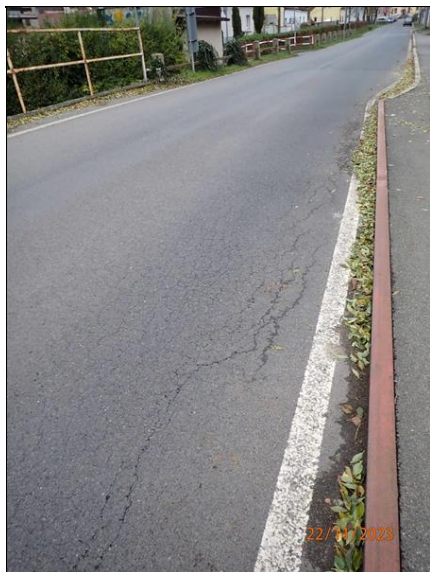
25 vozovka.JPG

3.1 Vozovka
Ve vozovce jsou trhliny.

[4] 3.1 Vozovka Zalít veškeré trhliny na mostě i na předpolích. Případně opravit vozovku plošně.

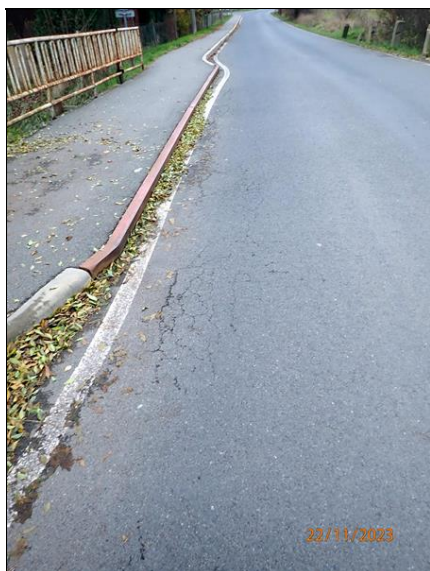
26 vozovka.JPG

3.1 Vozovka
Ve vozovce jsou trhliny.

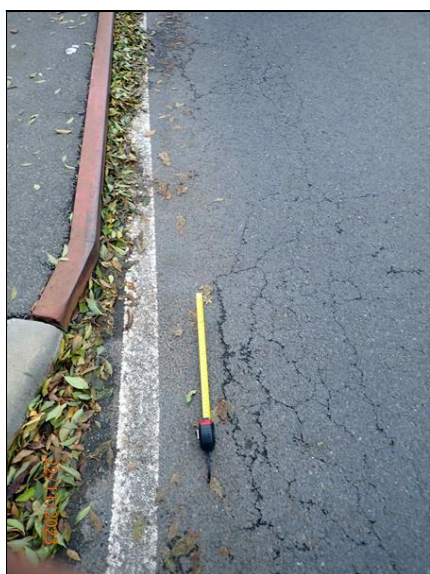
27 vozovka.JPG

3.1 Vozovka
Ve vozovce jsou trhliny.

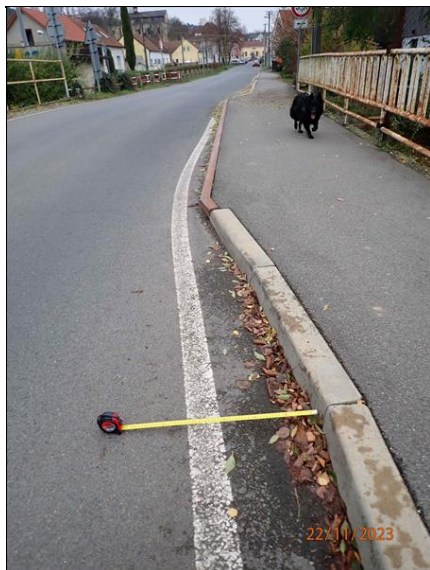
28 vozovka.JPG

3.1 Vozovka

Vpravo je vozovka na mostě zúžena o cca 0.5m

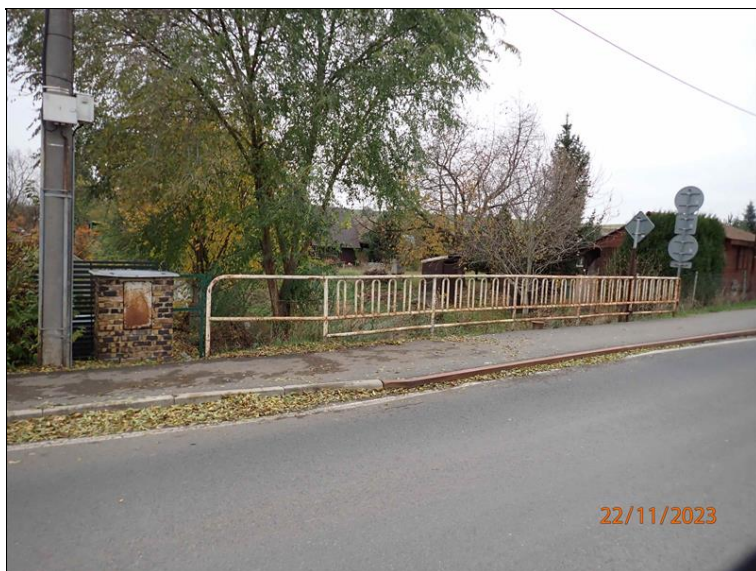
29 zábradlí.JPG

4.2 Zábradlí

Záchytný systém neodpovídá stávajícím předpisům pro mosty v intravilánu. Zábradlí koroduje.

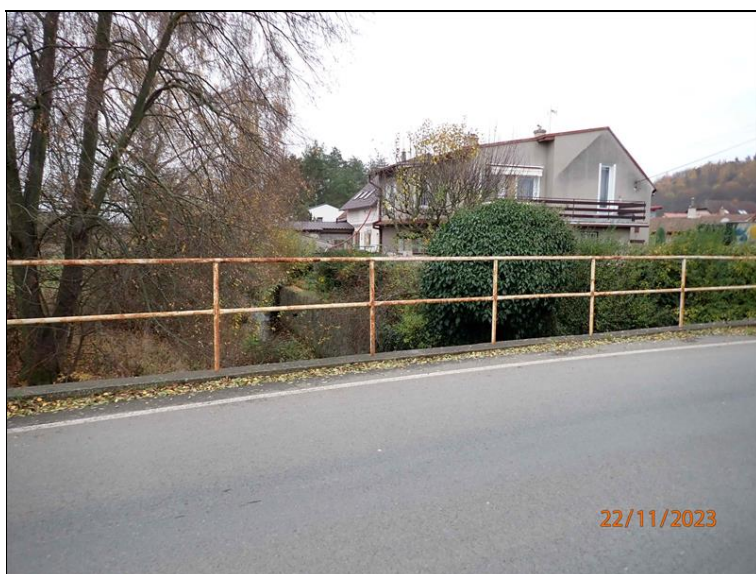
30 zábradlí.JPG

4.2 Zábradlí

Záchytný systém neodpovídá stávajícím předpisům pro mosty v intravilánu. Zábradlí koroduje.

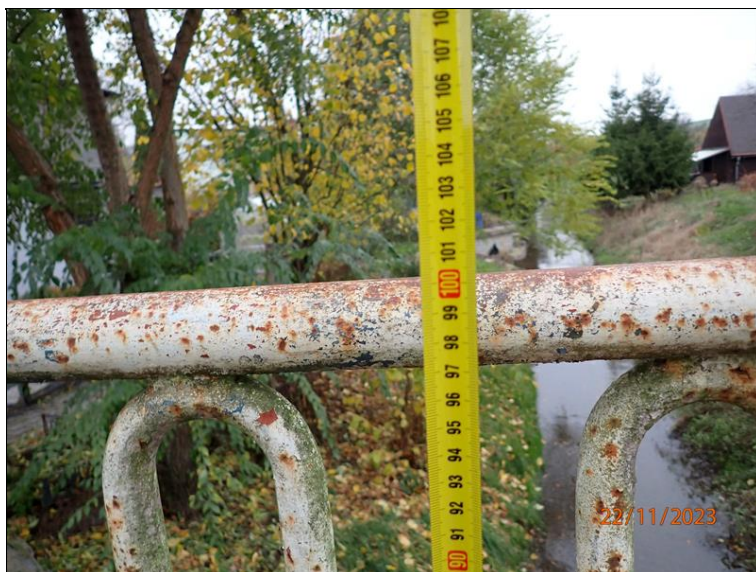
31 zábradlí.JPG

4.2 Zábradlí

Záchytný systém neodpovídá stávajícím předpisům pro mosty v intravilánu. Zábradlí koroduje.

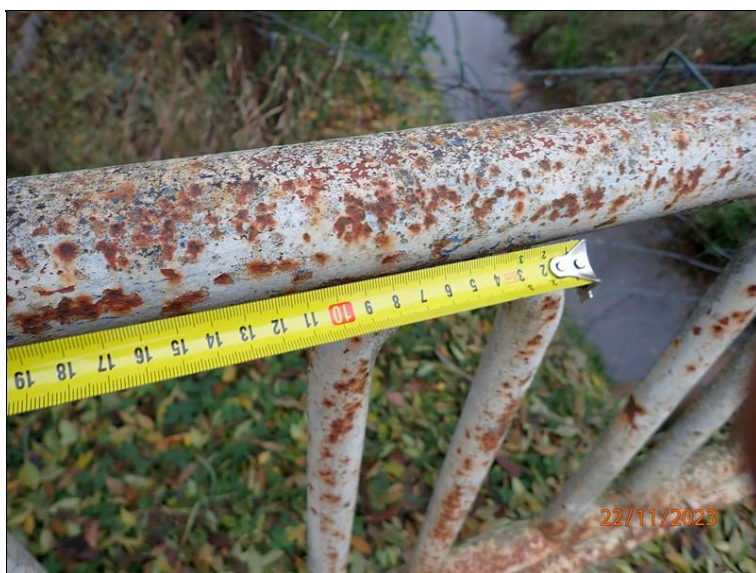
32 zábradlí.JPG

4.2 Zábradlí

Záchytný systém neodpovídá stávajícím předpisům pro mosty v intravilánu. Zábradlí koroduje.

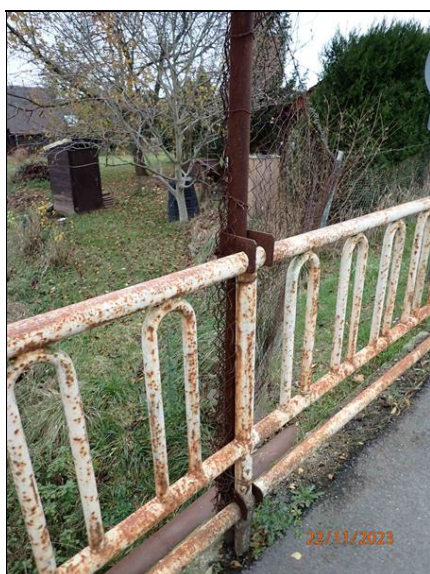
33 zábradlí.JPG

4.2 Zábradlí

Na zábradlí u OP1 vpravo upevněno zkorodované pletivo oplocení.

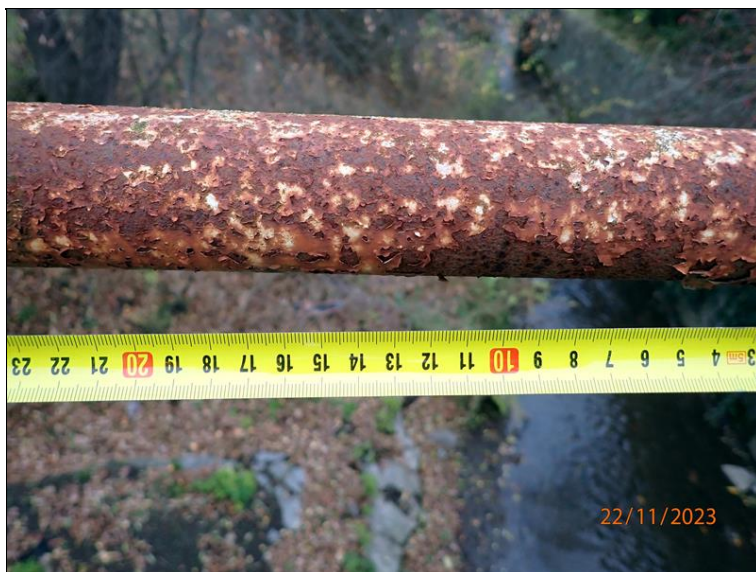
34 zábradlí.JPG

4.2 Zábradlí

Záchytný systém neodpovídá stávajícím předpisům pro mosty v intravilánu. Zábradlí koroduje.

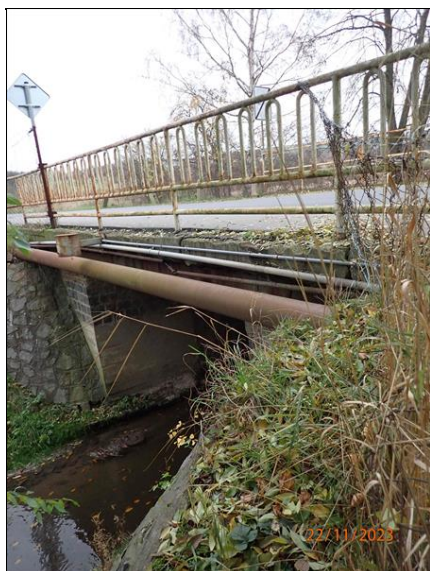
35 cizí zařízení.JPG

4.7 Cizí zařízení

Na chráničkách a limnigrafu je koroze. Některé chráničky jsou přerušené.

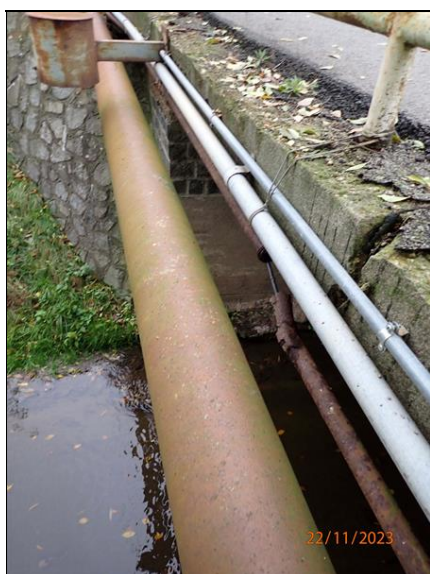
36 cizí zařízení.JPG

4.7 Cizí zařízení

Na chráničkách a limnigrafu je koroze. Některé chráničky jsou přerušené.

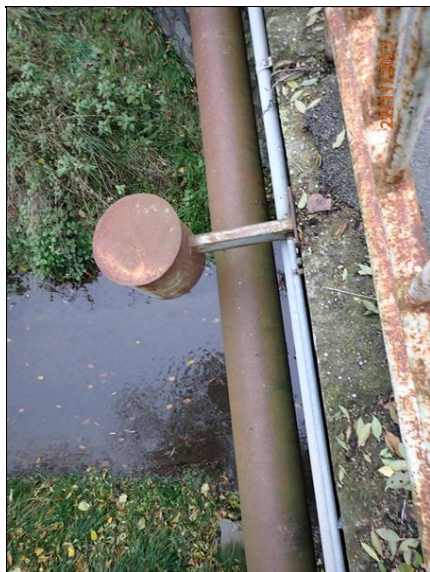
37 limnigraf.JPG

4.7 Cizí zařízení

Na chráničkách a limnigrafu je koroze. Některé chráničky jsou přerušené.

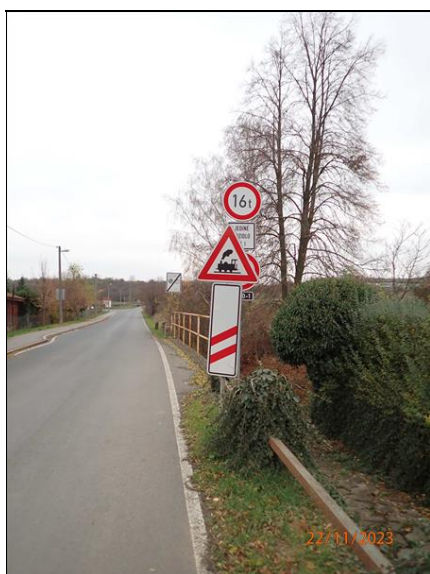
39 DZ v zákrytu OP2.JPG

4.3 Dopravní značení, označení objektu

Na výjezdu z obce jsou omezení zatížitelnosti zakryta vyznačením železničního přejezdu.

[2] 4.3 Dopravní značení, označení objektu Přemístit značku pro přejezd mimo ostatní DZ

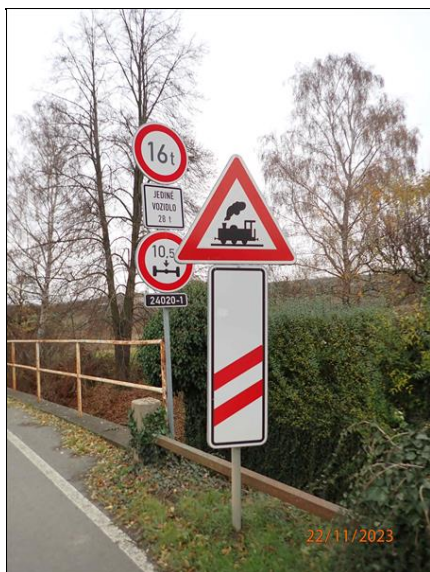
40 DZ v zákrytu OP2.JPG

4.3 Dopravní značení, označení objektu

Na výjezdu z obce jsou omezení zatížitelnosti zakryta vyznačením železničního přejezdu.
