# **Most 11816-3**

Most přes Kocábu ve Višňové

## **HLAVNÍ PROHLÍDKA**

Datum provedení prohlídky: 17.10.2023

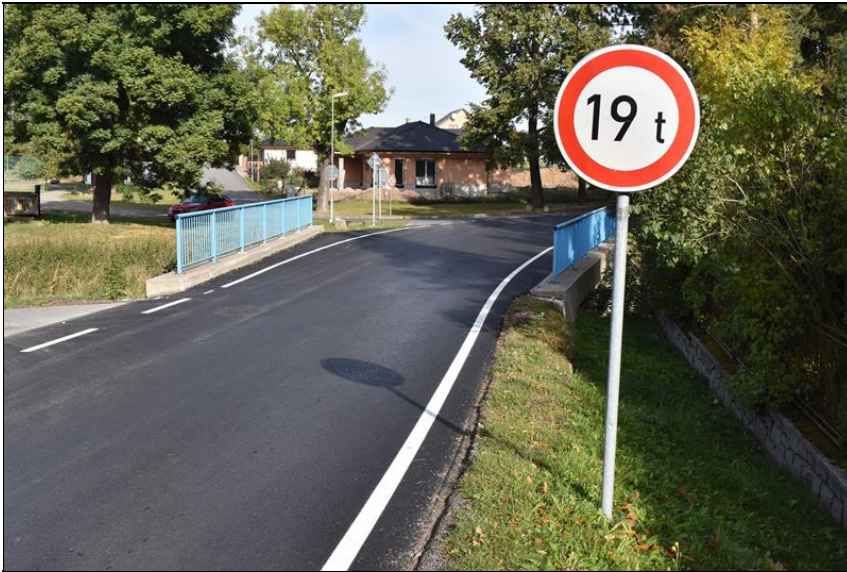
01\_Pohled\_na\_most\_po\_směru\_staničení.JPG

Osazeno SDZ s vyznačením Vn a Vr. Zatížitelnost uvedená na SDZ neodpovídá hodnotám v ML a před O1 chybí tabulka s Vr. Chybí ev. č. mostu na obou stranách.

| [2] | 4.3 | Dopravní značení, označení objektu | Osadit evidenční čísla mostu a správné údaje o zatížitelnosti. |

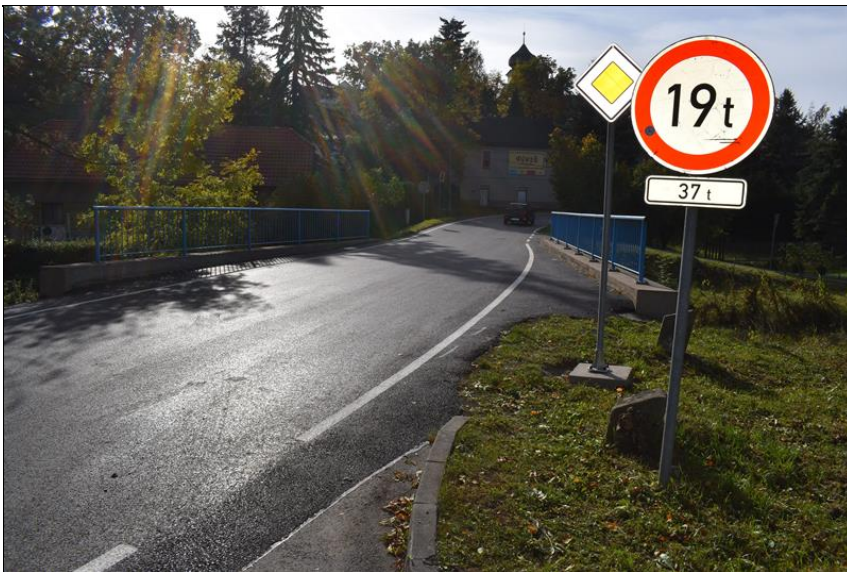
02\_Pohled\_na\_most\_proti\_směru\_staničení.JPG

Osazeno SDZ s vyznačením Vn a Vr. Zatížitelnost uvedená na SDZ neodpovídá hodnotám v ML a před O1 chybí tabulka s Vr. Chybí ev. č. mostu na obou stranách.

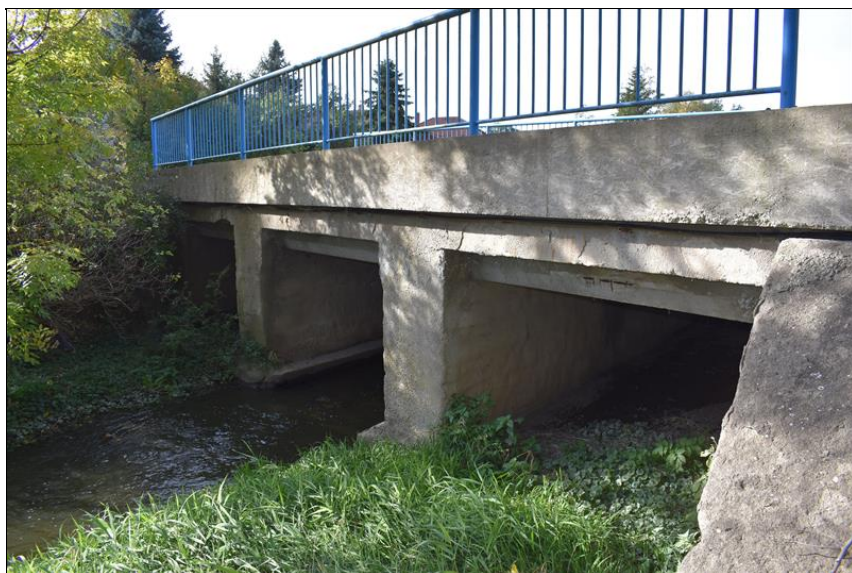
04\_Pohled\_na\_výtok.JPG

Korodující podpůrné prvky. Kabely nejsou v chrániče (volně přístupné).

| [3] | 4.7 | Cizí zařízení | Vyzvat správce k nápravě - obnovit PKO podpor a kabely umístit dochráničky. |

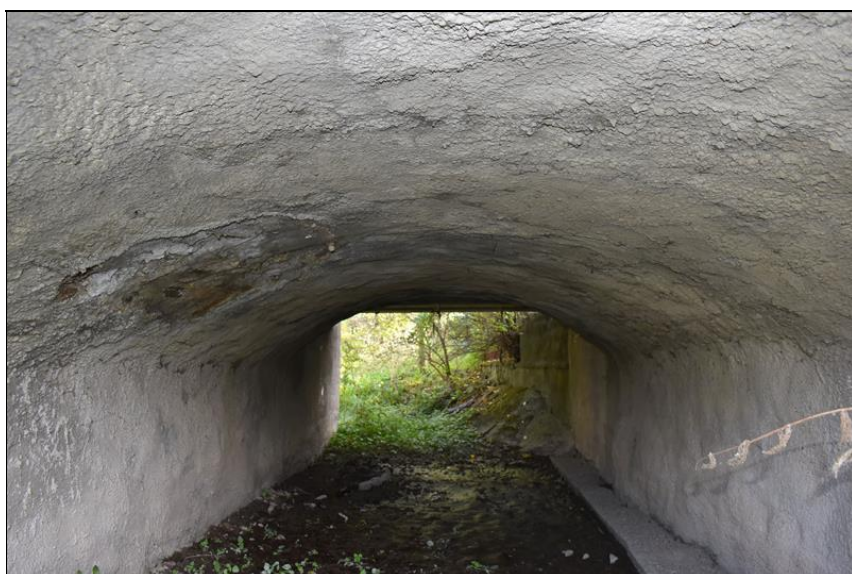
05\_Průhled\_otvor\_1.JPG

Opěry + pilíře - lok. odpadlé kusy torkretu, lok. průsaky a výluhy, opravy torkretu; degradace u hladiny, bionapadení. Praha u podpěr - lok. štěrková hnízda, trhliny (separace od podpěr), lok. příčné trhliny. Křídla - KŘ4L - rozpad zdiva + vegetace, KŘ1 + KŘ4 - bionapadení. Stav zdiva pod torkretem nelze posoudit.

Vedlejší větve koryta zanesené. Hlavní větve koryta má degradované zpevnění.

| [1] | 4.6 | Území pod mostem a přístup. cesty | Čistit prostor koryta. |

| [4] | 1.2 | Mostní podpěry křídla a čelní zdi | Provést komplexní rekonstrukci mostu. |

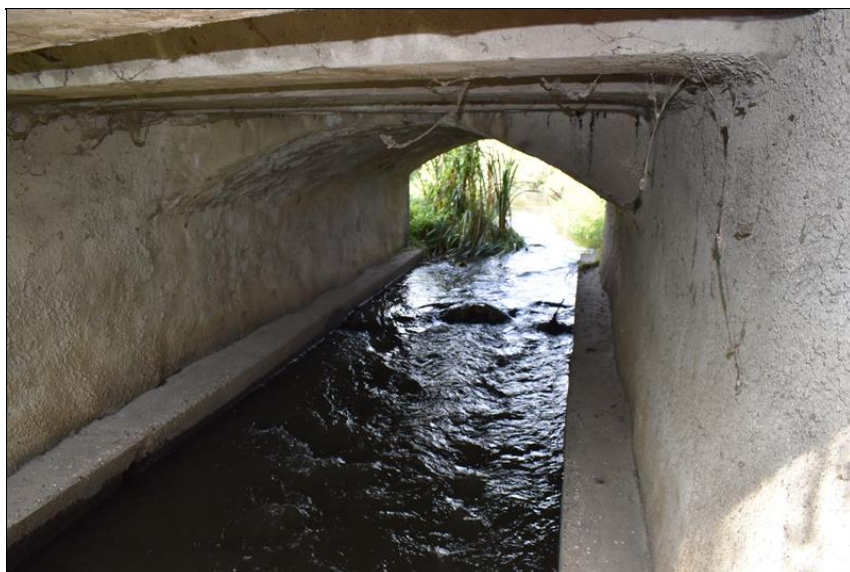
06\_Průhled\_otvor\_2.JPG

Opěry + pilíře - lok. odpadlé kusy torkretu, lok. průsaky a výluhy, opravy torkretu; degradace u hladiny, bionapadení. Prahy u podpěr - lok. štěrková hnízda, trhliny (separace od podpěr), lok. příčné trhliny. Křídla - KŘ4L - rozpad zdiva + vegetace, KŘ1 + KŘ4 - bionapadení. Stav zdiva pod torkretem nelze posoudit.

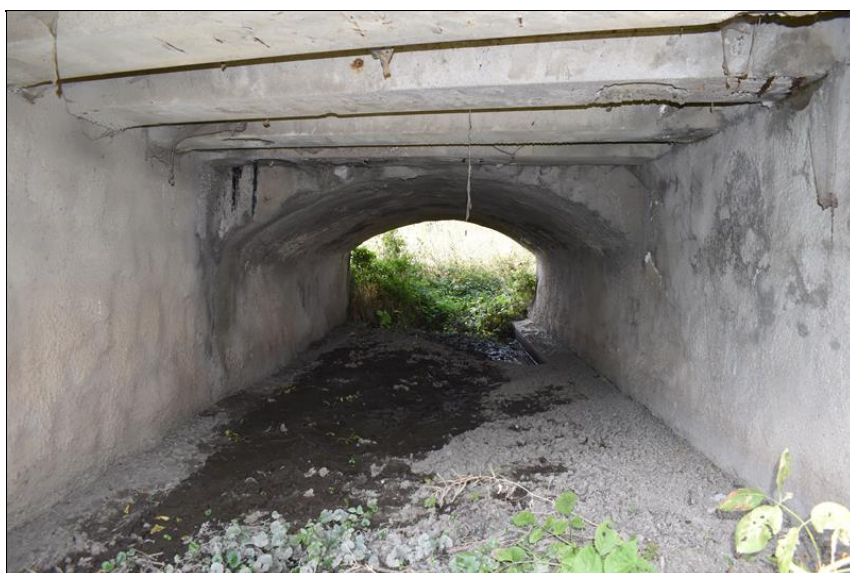
07\_Průhled\_otvor\_3.JPG

Opěry + pilíře - lok. odpadlé kusy torkretu, lok. průsaky a výluhy, opravy torkretu; degradace u hladiny, bionapadení. Prahy u podpěr - lok. štěrková hnízda, trhliny (separace od podpěr), lok. příčné trhliny. Křídla - KŘ4L - rozpad zdiva + vegetace, KŘ1 + KŘ4 - bionapadení. Stav zdiva pod torkretem nelze posoudit.

Vedlejší větve koryta zanesené. Hlavní větve koryta má degradované zpevnění.

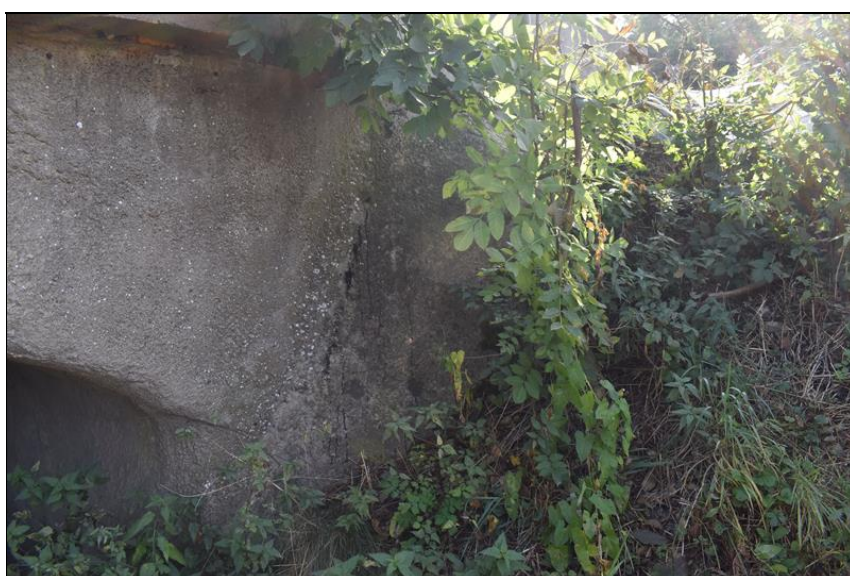
08\_Opěra\_1\_křídlo\_pravé.JPG

Opěry + pilíře - lok. odpadlé kusy torkretu, lok. průsaky a výluhy, opravy torkretu; degradace u hladiny, bionapadení. Prahy u podpěr - lok. štěrková hnízda, trhliny (separace od podpěr), lok. příčné trhliny. Křídla - KŘ4L - rozpad zdiva + vegetace, KŘ1 + KŘ4 - bionapadení. Stav zdiva pod torkretem nelze posoudit.

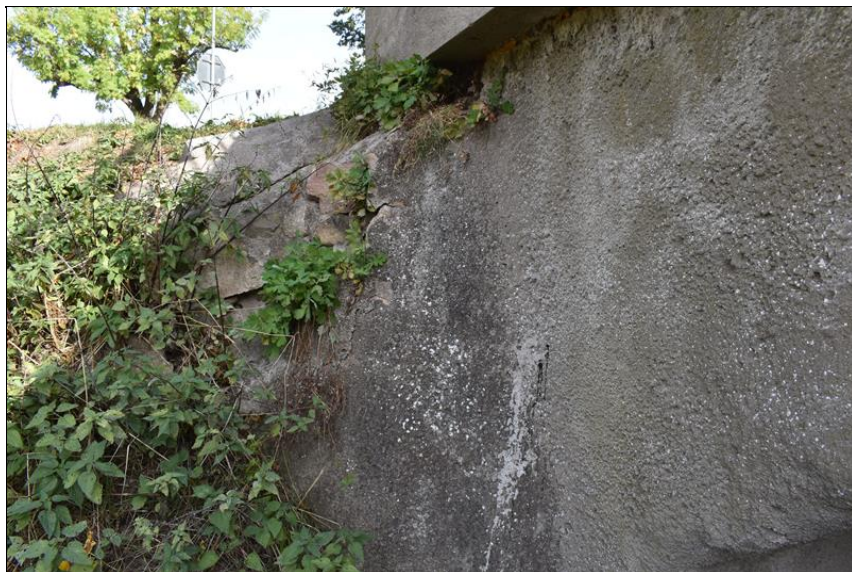
10\_Opěra\_4\_levé\_křídlo.JPG

Opěry + pilíře - lok. odpadlé kusy torkretu, lok. průsaky a výluhy, opravy torkretu; degradace u hladiny, bionapadení. Prahy u podpěr - lok. štěrková hnízda, trhliny (separace od podpěr), lok. příčné trhliny. Křídla - KŘ4L - rozpad zdiva + vegetace, KŘ1 + KŘ4 - bionapadení. Stav zdiva pod torkretem nelze posoudit.

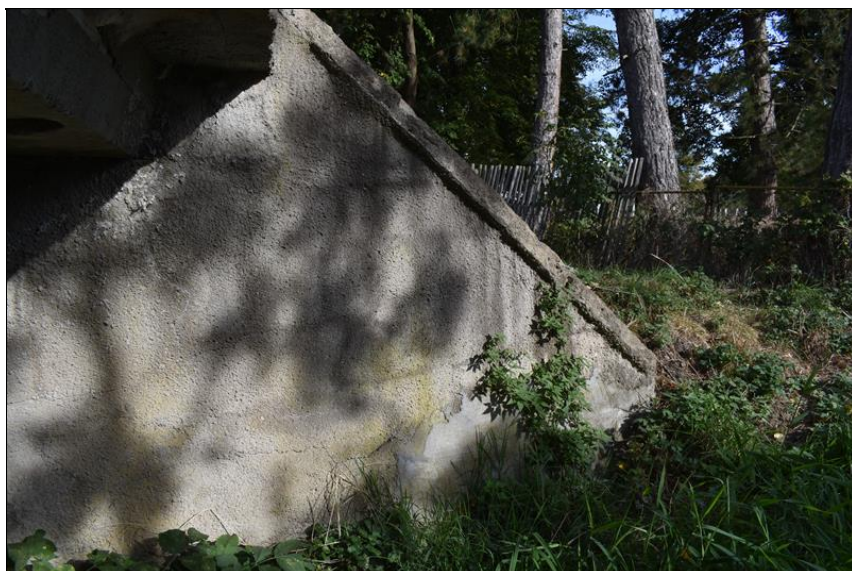
11\_Opěra\_4\_pravé\_křídlo.JPG

Opěry + pilíře - lok. odpadlé kusy torkretu, lok. průsaky a výluhy, opravy torkretu; degradace u hladiny, bionapadení. Prahy u podpěr - lok. štěrková hnízda, trhliny (separace od podpěr), lok. příčné trhliny. Křídla - KŘ4L - rozpad zdiva + vegetace, KŘ1 + KŘ4 - bionapadení. Stav zdiva pod torkretem nelze posoudit.

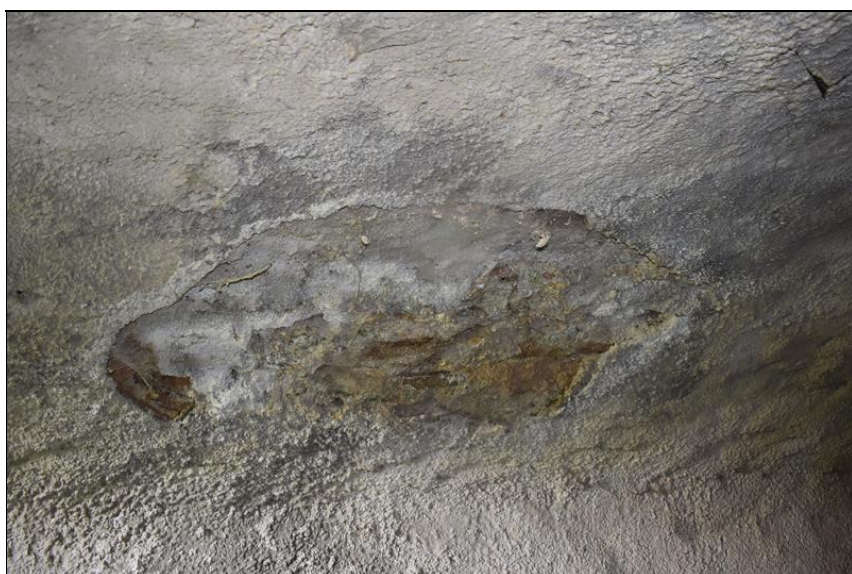
13\_NK\_Podhled\_otvor\_1\_2.JPG

Stav mostu setrvalý, velmi špatný. O stavebním stavu NK rozhoduje zejména masivní koroze odhalené výztuže trámů až rozpad betonu samotných trámů v 1. a 3. poli. Stupeň použitelnosti je zvolen vzhledem ke stavu NK.

Klenby - pokryty torkretem - stav zdiva pod torkretem nelze posoudit; lok. provedeny opravy, lok. odpadlý torkret, průsaky, výluhy, degradace zdiva v místech chybějícího torkretu, vlhkost. Rozšíření NK vpravo - odpadlé krytí, koroze obnažené výztuže (v 1. poli některé těminky překoodované), degradace betonu; dřevěnébednění mezi trámy, štěrková hnízda, špatný stav trámů v 1. a 3. poli, silná koroze výztuže u trámů v 1. a 3. poli.

| [5] | 2.1 | Nosná konstrukce | Provést komplexní rekonstrukci mostu. |

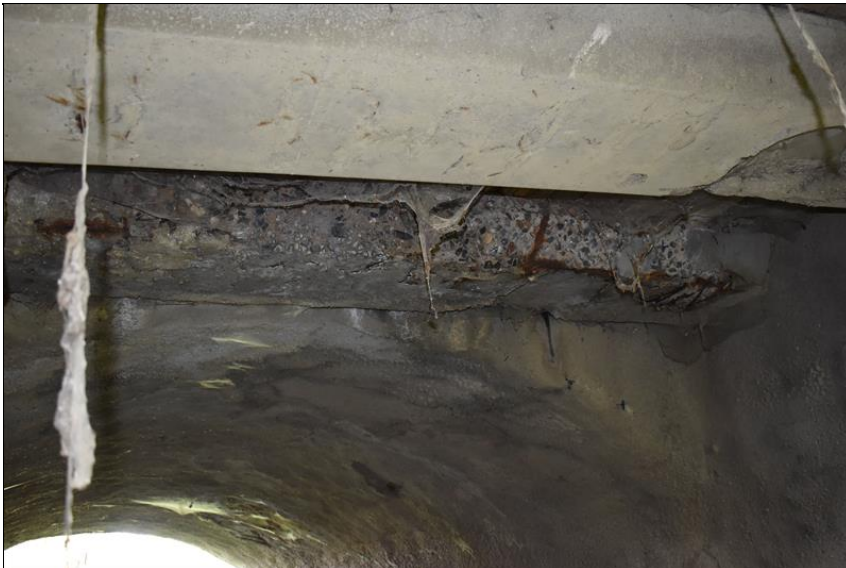
15\_NK\_Podhled\_otvor\_1\_4.JPG

Klenby - pokryty torkretem - stav zdiva pod torkretem nelze posoudit; lok. provedeny opravy, lok. odpadlý torkret, průsaky, výluhy, degradace zdiva v místech chybějícího torkretu, vlhkost. Rozšíření NK vpravo - odpadlé krytí, koroze obnažené výztuže (v 1. poli některé tříminky překoodované), degradace betonu; dřevěnébednění mezi trámy, štěrková hnízda, špatný stav trámů v 1. a 3. poli, silná koroze výztuže u trámů v 1. a 3. poli.

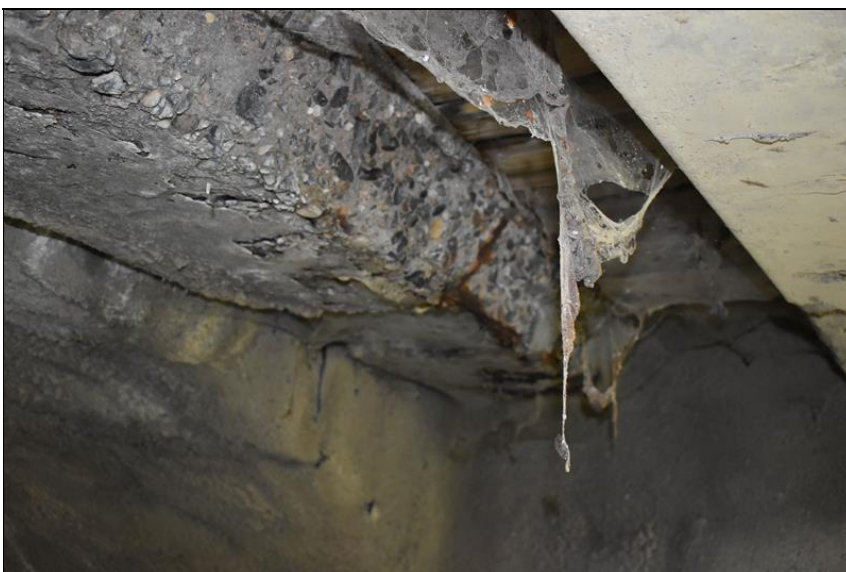
16\_NK\_Podhled\_otvor\_1\_5.JPG

Klenby - pokryty torkretem - stav zdiva pod torkretem nelze posoudit; lok. provedeny opravy, lok. odpadlý torkret, průsaky, výluhy, degradace zdiva v místech chybějícího torkretu, vlhkost. Rozšíření NK vpravo - odpadlé krytí, koroze obnažené výztuže (v 1. poli některé tříminky překoodované), degradace betonu; dřevěnébednění mezi trámy, štěrková hnízda, špatný stav trámů v 1. a 3. poli, silná koroze výztuže u trámů v 1. a 3. poli.

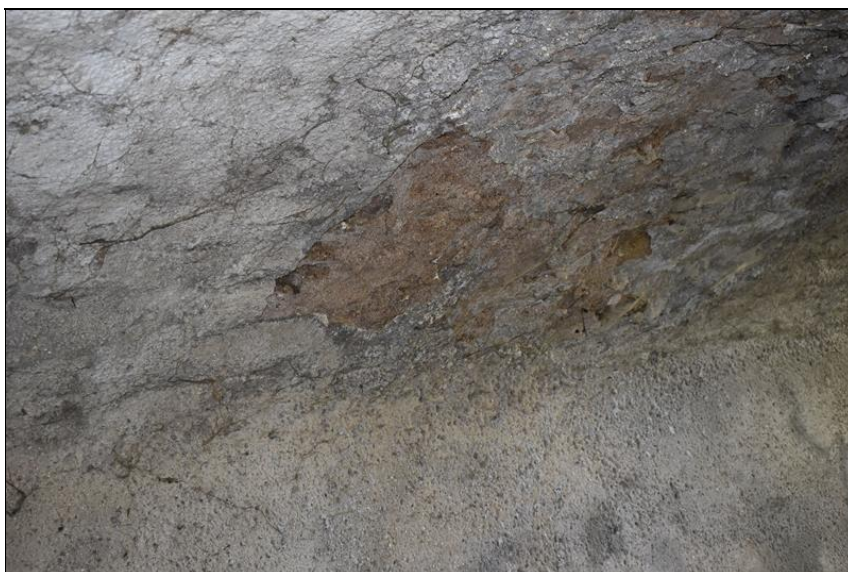
19\_NK\_Podhled\_otvor\_2\_3.JPG

Klenby - pokryty torkretem - stav zdiva pod torkretem nelze posoudit; lok. provedeny opravy, lok. odpadlý torkret, průsaky, výluhy, degradace zdiva v místech chybějícího torkretu, vlhkost. Rozšíření NK vpravo - odpadlé krytí, koroze obnažené výztuže (v 1. poli některé těminky překoodované), degradace betonu; dřevěné bednění mezi trámy, štěrková hnízda, špatný stav trámů v 1. a 3. poli, silná koroze výztuže u trámů v 1. a 3. poli.

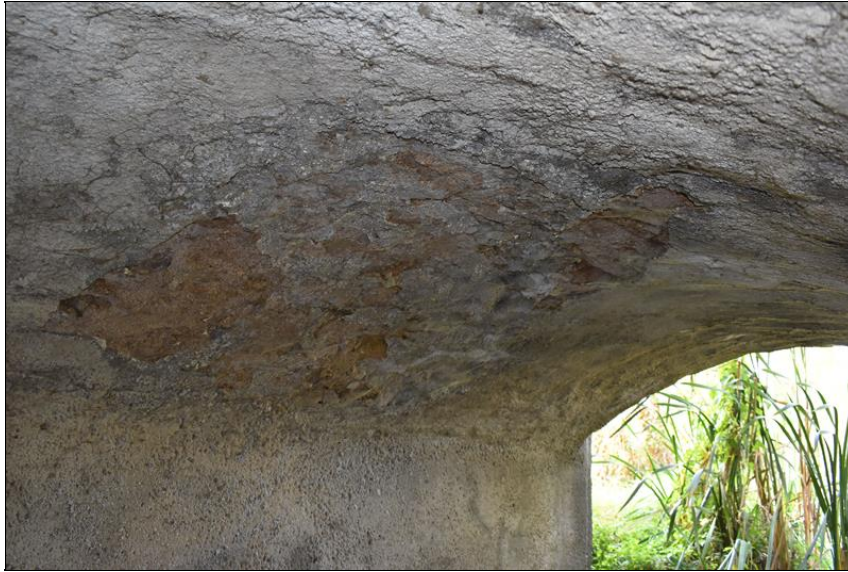
20\_NK\_Podhled\_otvor\_2\_4.JPG

Klenby - pokryty torkretem - stav zdiva pod torkretem nelze posoudit; lok. provedeny opravy, lok. odpadlý torkret, průsaky, výluhy, degradace zdiva v místech chybějícího torkretu, vlhkost. Rozšíření NK vpravo - odpadané krytí, koroze obnažené výztuže (v 1. poli některé tříminky překoodované), degradace betonu; dřevěnébednění mezi trámy, štěrková hnízda, špatný stav trámů v 1. a 3. poli, silná koroze výztuže u trámů v 1. a 3. poli.

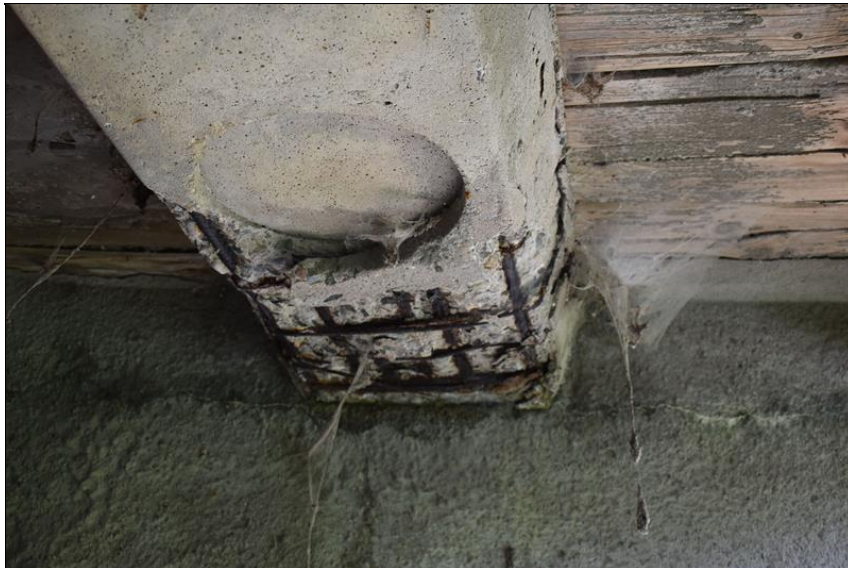
21\_NK\_Podhled\_otvor\_3\_1.JPG

Klenby - pokryty torkretem - stav zdiva pod torkretem nelze posoudit; lok. provedeny opravy, lok. odpadlý torkret, průsaky, výluhy, degradace zdiva v místech chybějícího torkretu, vlhkost. Rozšíření NK vpravo - odpadané krytí, koroze obnažené výztuže (v 1. poli některé tříminky překoodované), degradace betonu; dřevěnébednění mezi trámy, štěrková hnízda, špatný stav trámů v 1. a 3. poli, silná koroze výztuže u trámů v 1. a 3. poli.

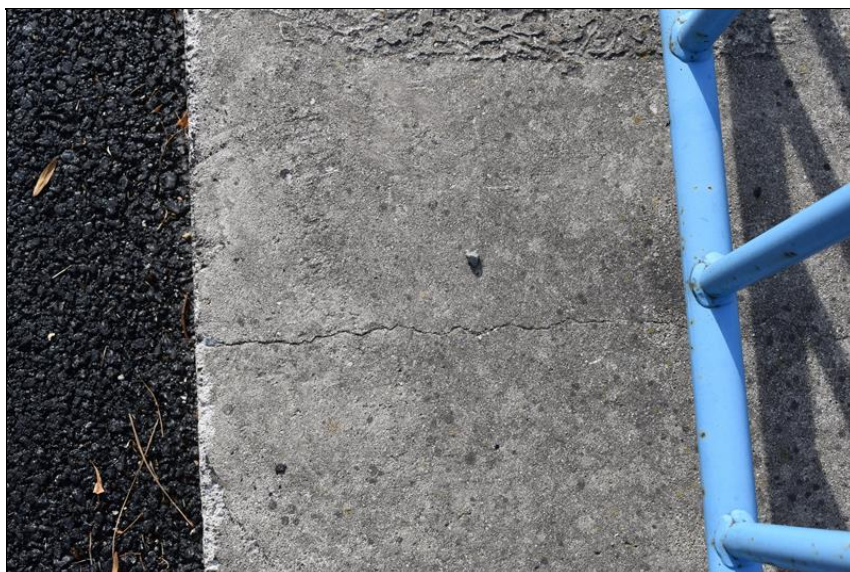
32\_Římsa\_trhlina.JPG

**3.3 Římsy, obrubníky, zálivky**  
Příčné trhliny. Nerovnoměrná a špatná výška odrazné hrany.

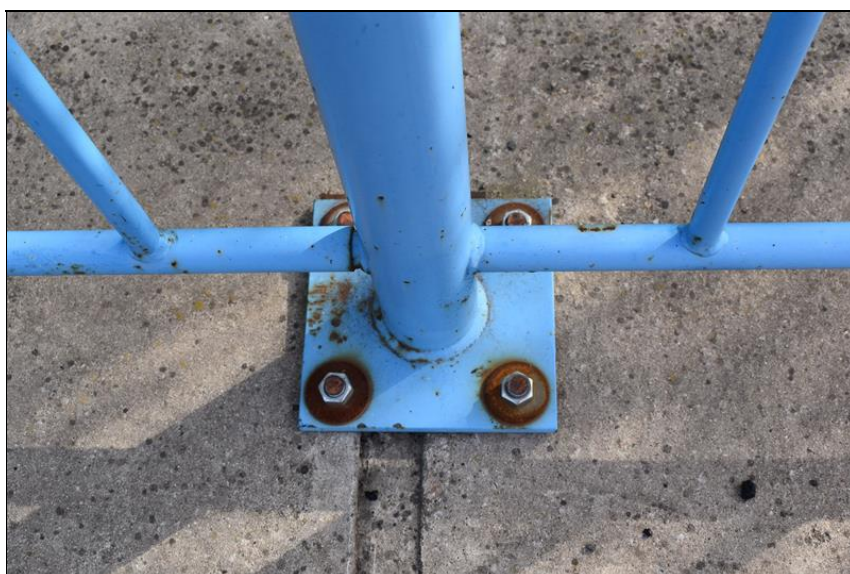
34\_Zábradlí\_2.JPG

**4.2 Zábradlí**  
Koroze kotevních šroubů a patních desek + lokální koroze i na prvcích zábradlí (svíslá výplň)

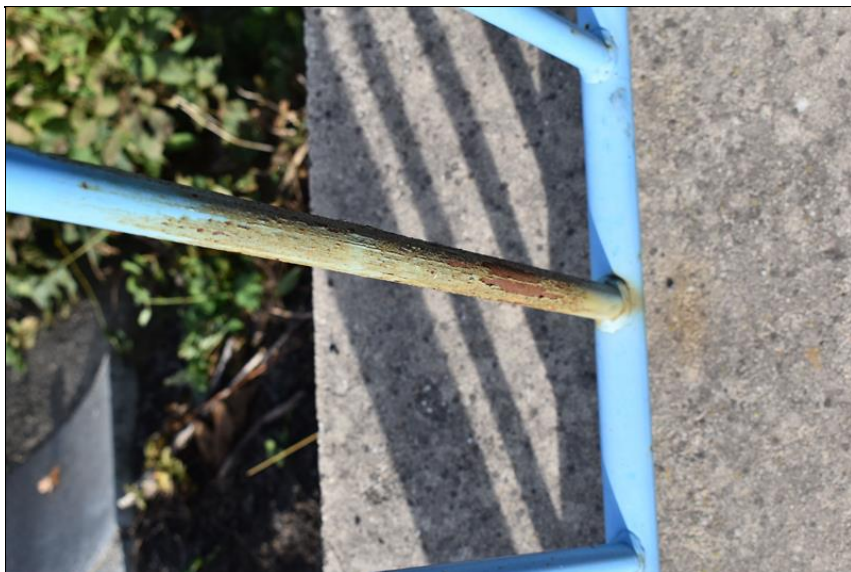
35\_Zábradlí\_3.JPG

Koroze kotevních šroubů a patních desek + lokální koroze i na prvcích zábradlí (svislá výplň)

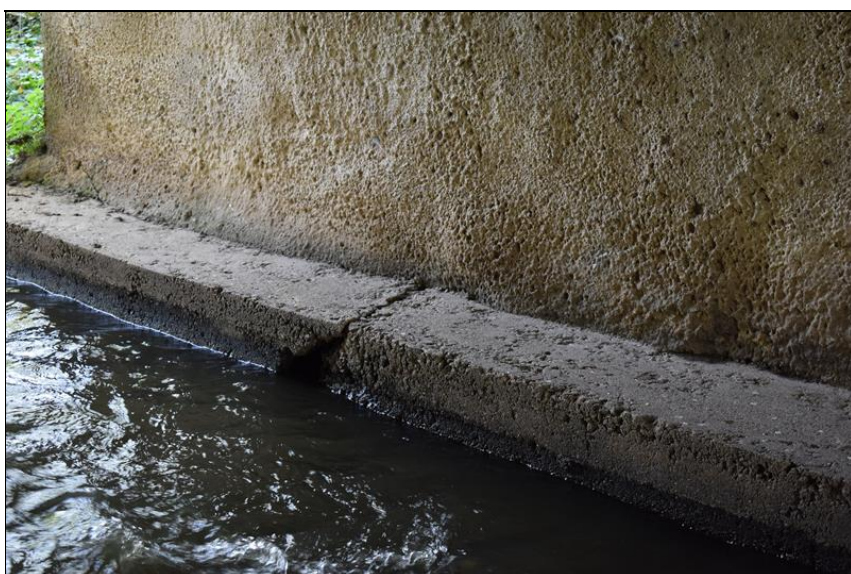
37\_Odláždění\_otvor\_2.JPG

Vedlejší větve koryta zanesené. Hlavní větve koryta má degradované zpevnění.
