# **Most 11447-3**

Most přes potok v obci Maršovice

## **HLAVNÍ PROHLÍDKA**

Datum provedení prohlídky: 23.12.2022

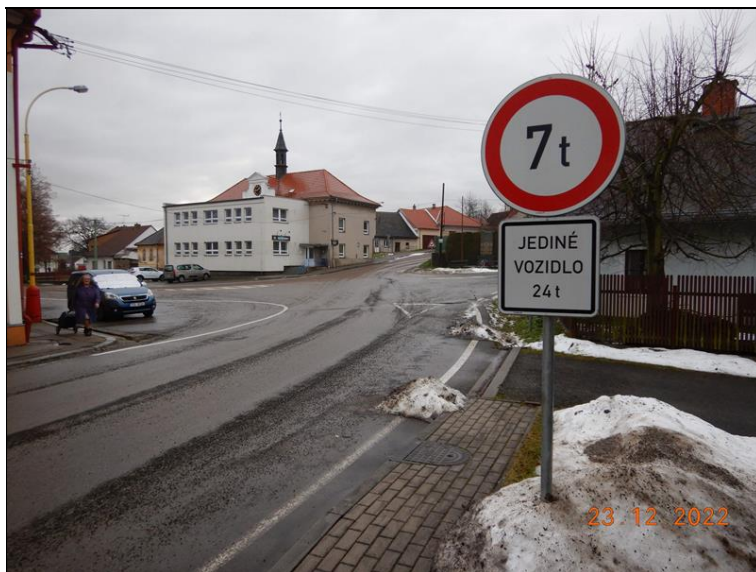
Pohled na most cca proti směru staničení.

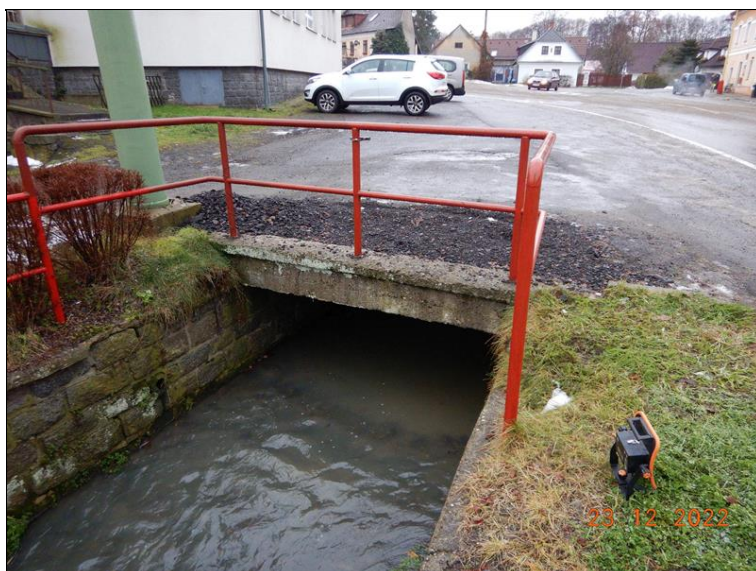
Výtokové čelo (pravá strana mostu).

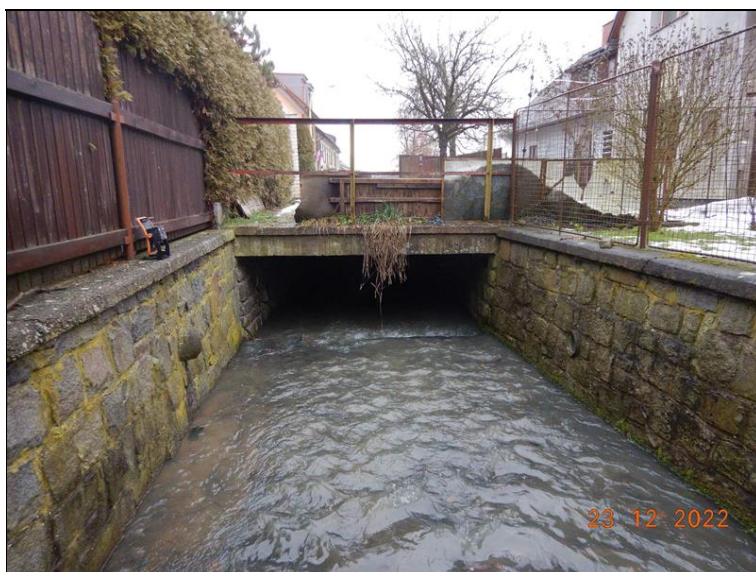
Výtokové čelo (levá strana mostu).

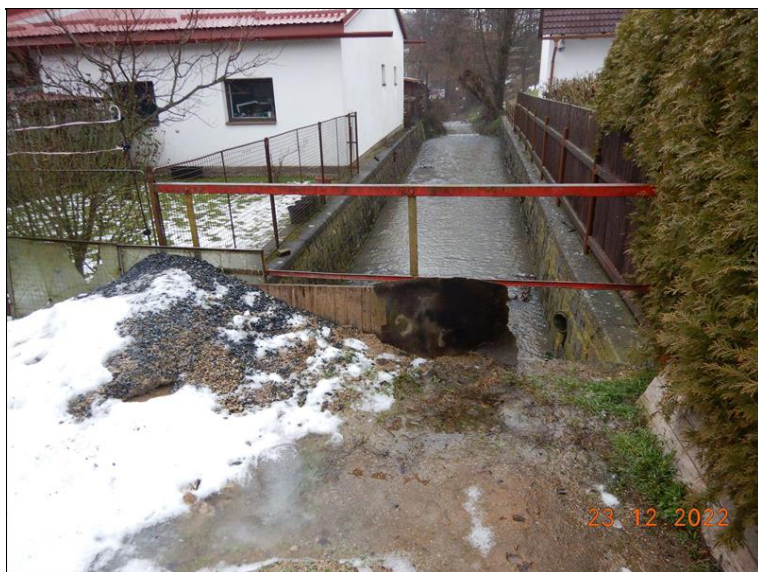
Vtokové čelo (levá strana mostu).

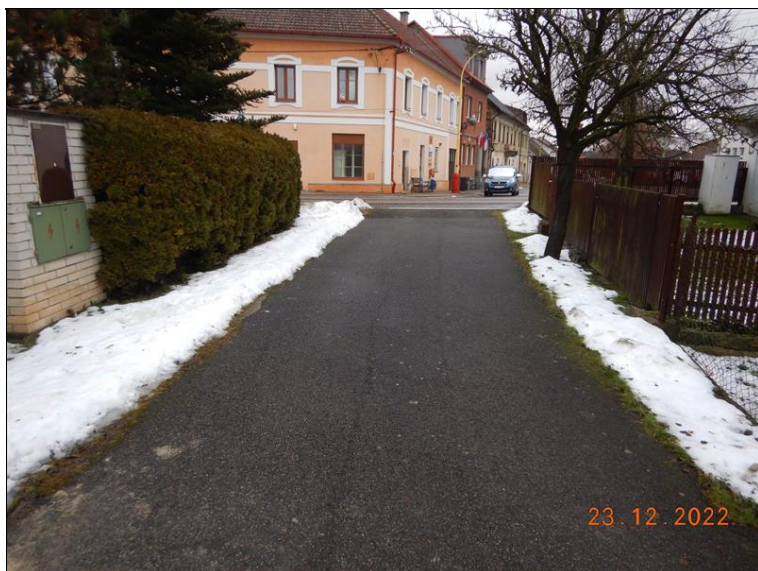
[3.1]	3.1	Vozovka	<p>Nad téměř celou plochou mostu je provedena vozovka různých tlouštěk a stavu. Na hlavních komunikacích je vozovka nová bez poruch. Části neobnovené vozovky (především u výtoku) jsou porušené trhlinami a nerovnostmi. U vtokového čela je na nosné konstrukci složena hromada písku/štetru.</p>
[3.2]	3.3.1	řimsa	Beton římsy degraduje, jejich povrch je částečně zanesený a na pohledových plochách jsou lokálně trhliny.
[3.3]	3.5	Izolační systém NK	Izolační systém je porušený, především na levé polovině mostu.

Vozovka od levého čela.

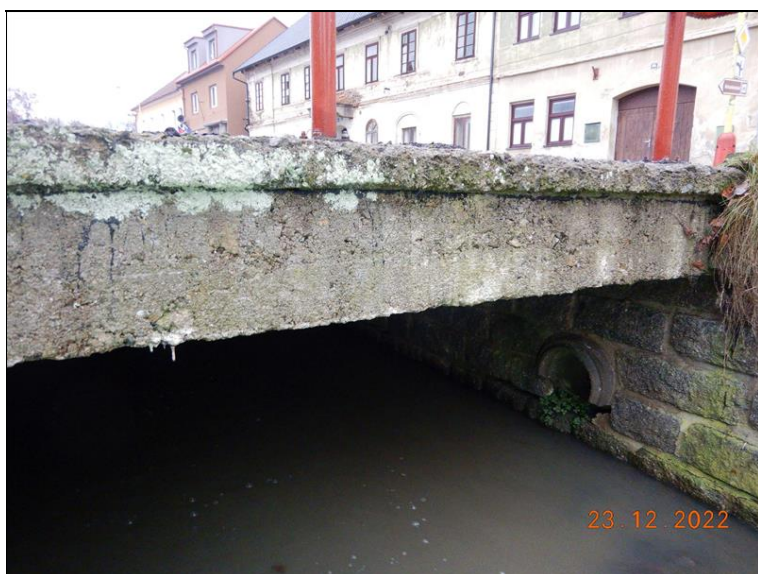
Čelo na výtoku.

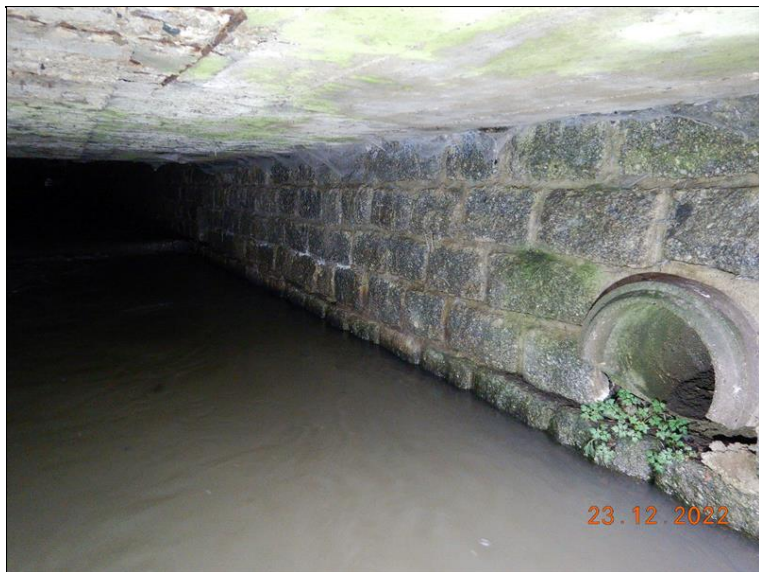
Opěra 02 u výtoku.

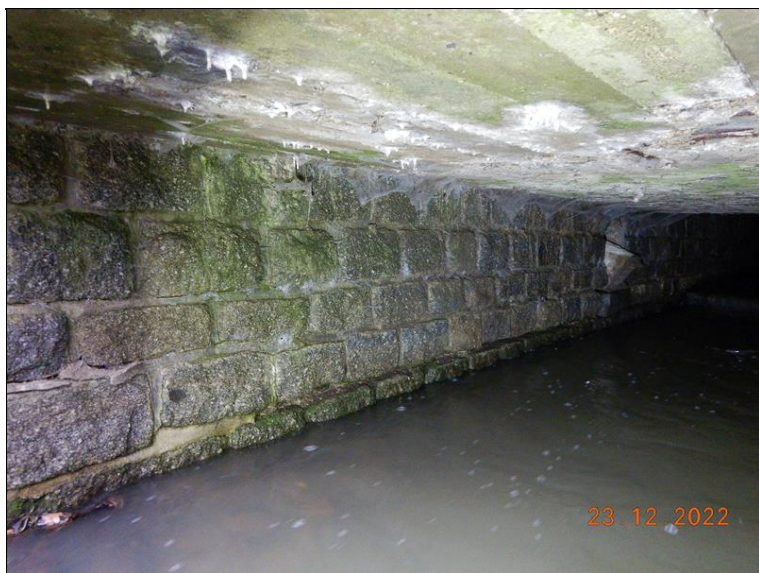
Opěra 02 u vtoku.

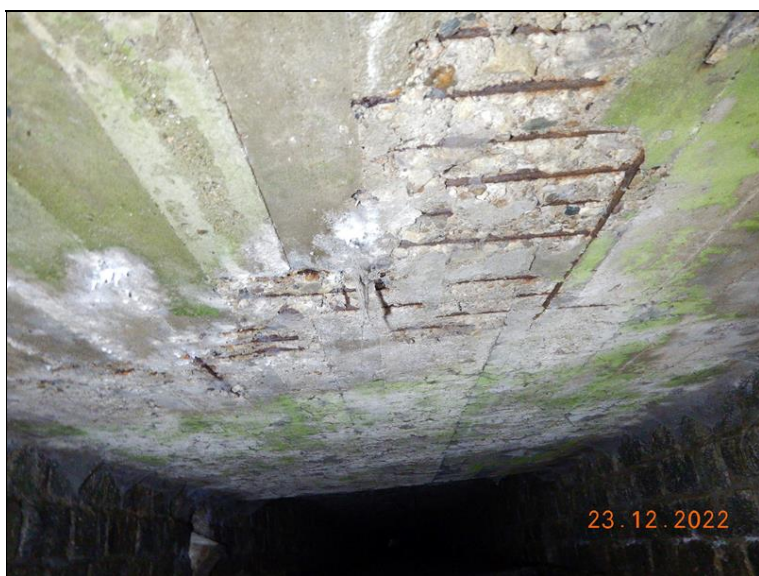
[2.1]	2.1	Nosná konstrukce	Nosná konstrukce je od pravého čela (výtok) do více než poloviny délky přemostěného toku je lokálně poškozena separací krycí vrstvy s korozi výztuže. Jsou zde lokální známky po zatékání a průsacích vody přes lokálně porušenou izolaci. Dále směrem k vtoku je deska porušená dlouhodobým zatékáním - separace krycí vrstvy, silná koroze výztuže, hloubková degradace betonu.
-------	-----	------------------	---

Podhled nosné konstrukce u výtoku.

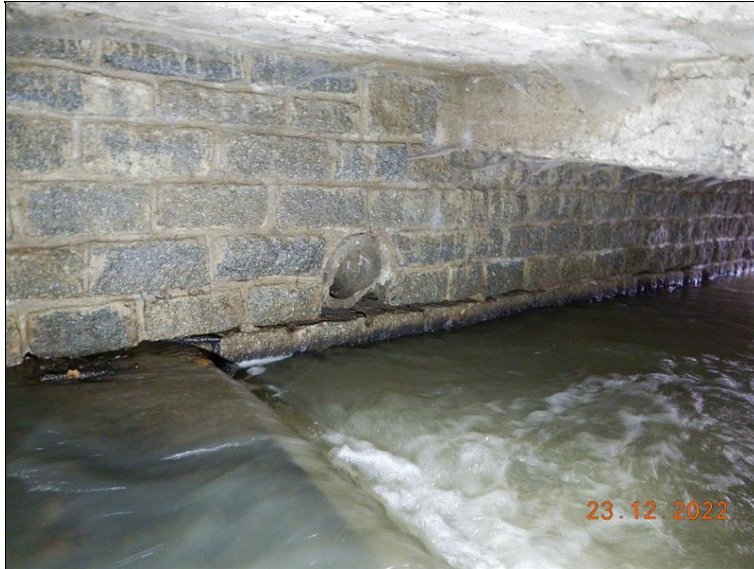
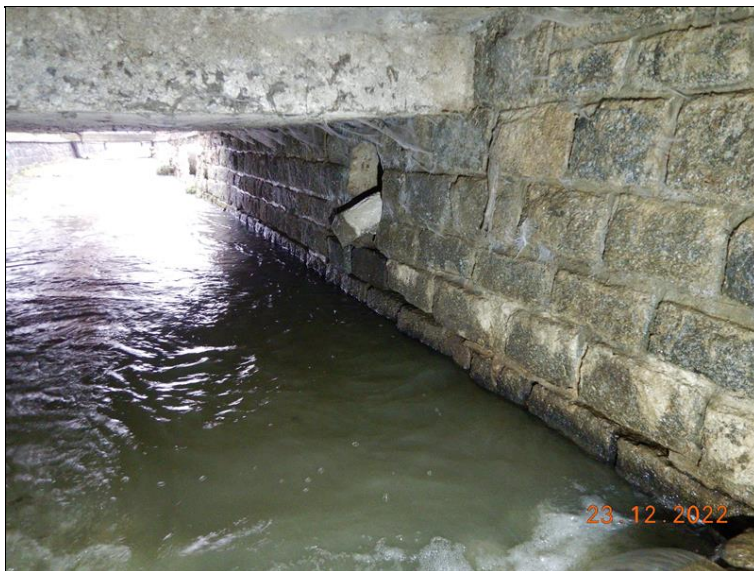
[1.1]	1.2	Mostní podpěry křídla a čelní zdi	<p>Dochází k degradaci spárování zdiva opěr, jeho rozpad je výrazný především v úrovni běžné hladiny vody a do cca 0.5 m nad ní. Cca 10 m od čela výtoku (pravé čelo u návsi) je do otvoru zavedeno několik kanalizací a zároveň je zde stupeň v dlažbě. Spárování zdiva obou opěr je v tomto místě hloubkově rozpadlé, kamenné zdivo se začíná rozvoňovat. Větší rozpad zdiva opěr je patrný až u vtoku do objektu, kde je několik kamenů zdiva vypadlých do koryta.</p> <p>V úrovni hladiny vody vyplavené spárování. Především v okolí zaústění kanalizačních trub. Lokálně výluhy na zdech.</p>
-------	-----	-----------------------------------	---

Stav spodní stavby je dán rozpadem zdiva opěr. Stav nosné konstrukce je dán silnou korozi výztuže na levé 1/3 mostu. Použitelnost snížena s hledem na stav a provedení zábradlí.

Degradace zdiva opěry 02 cca 10 m od čela na výtoku.

Degradace zdiva opěry 01 cca 10 m od čela na výtoku.

[1]	1.2	Mostní podpěry křídla a čelní zdi	Do doby opravy mostu provést nejnutnější opravy zdiva opěr tak, aby byla zajištěna spolehlivost konstrukce.
[2]	4.3	Dopravní značení, označení objektu	Doplnit evidenční čísla nejlépe na sloupky značek zatížitelnosti , tzn. 3 ks.

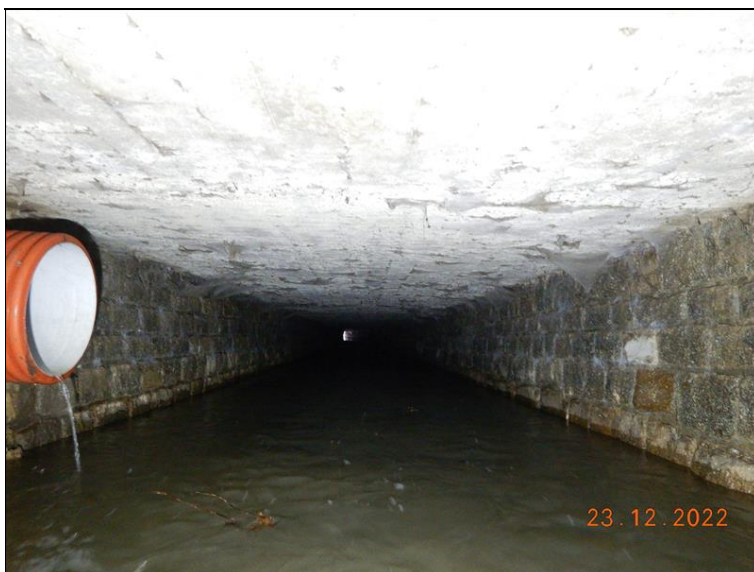
Vnitřní část mostu.

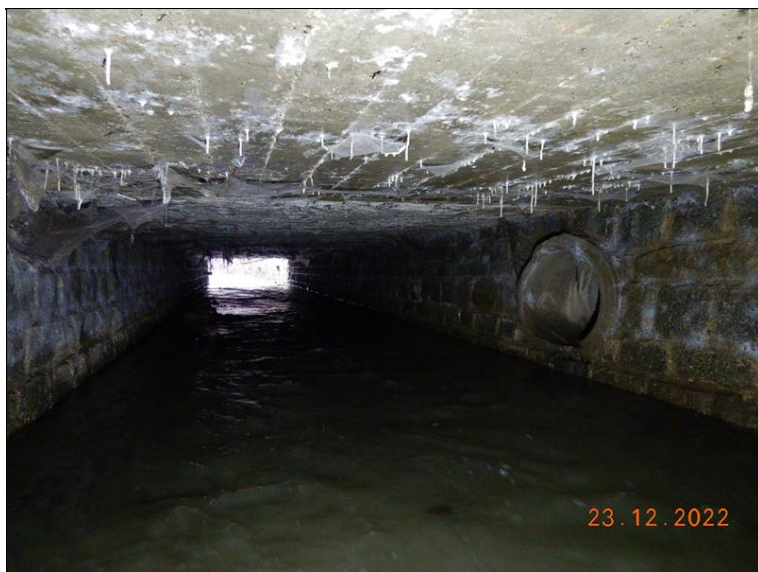
Vnitřní část mostu - cca polovina šířky.

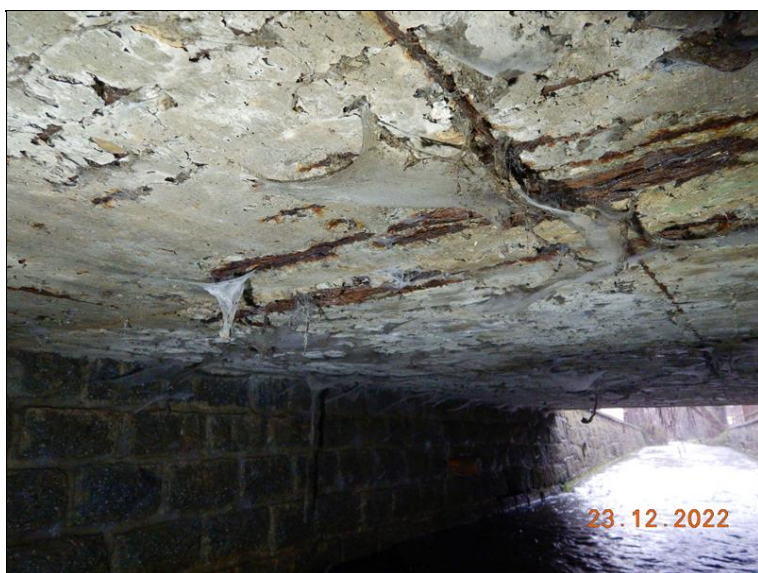
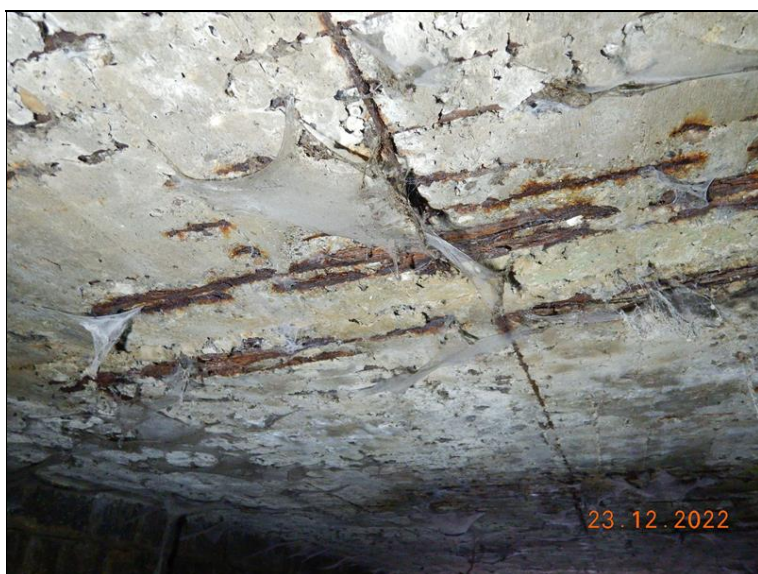
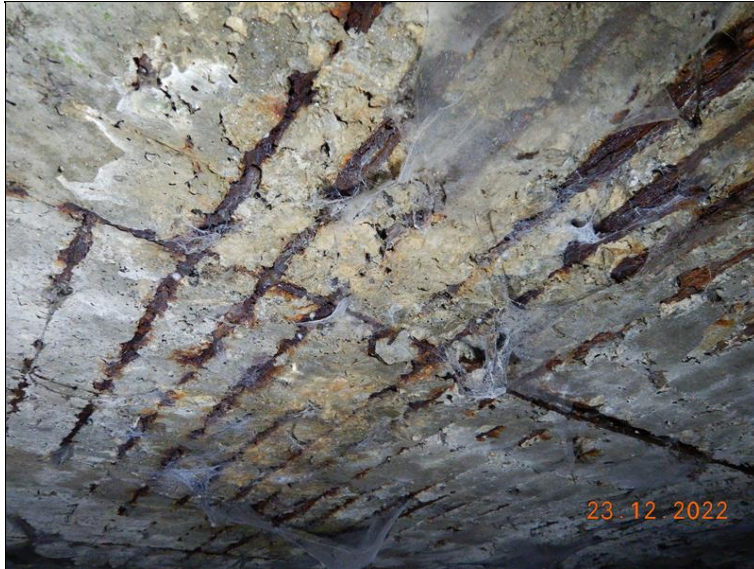
Degradace betonu nosné konstrukce a silná koroze výztuže na levé straně mostu - cca na 1/3 přemostěné délky toku.

[3]	2.1	Nosná konstrukce	S ohledem na stav opěr (rozpad spárování a začínající rozvoľování zdiva u výtoku) v kombinaci se stavem nosné konstrukce u vtoku na přibližně třetině plochy mostu a nízké hodnotě zatížitelnosti se doporučuje most odstranit a nahradit novou konstrukcí.
-----	-----	------------------	---

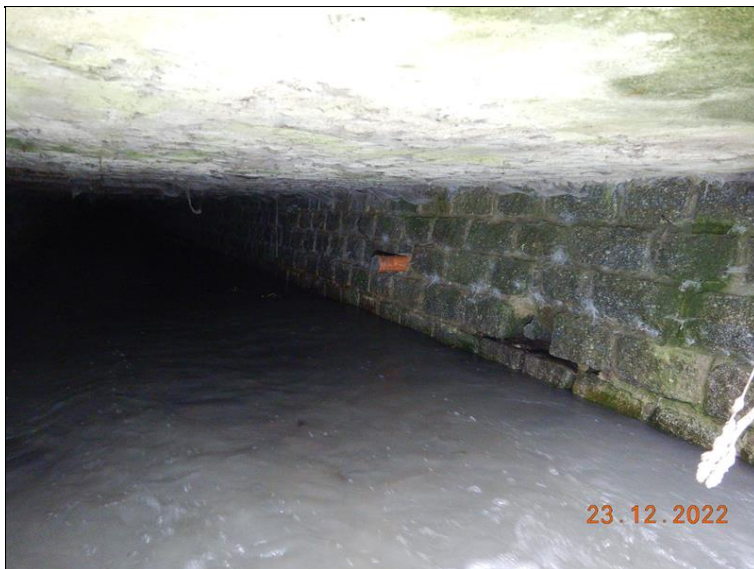
Opěra 01 u vtoku (vlevo).

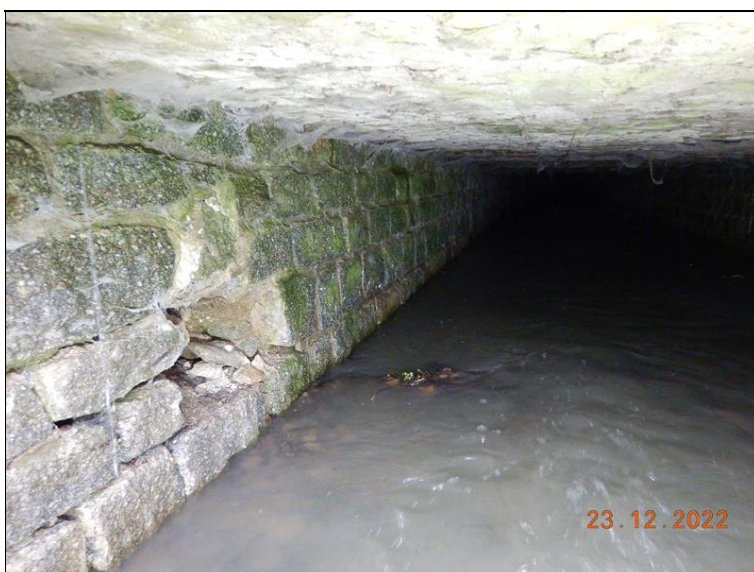
Opěra 02 u vtoku (vlevo).
