# **Most 236-005**

Most přes potok Klíčava u hájenky (myslivny) Brejl v Myší díře

## **HLAVNÍ PROHLÍDKA**

Datum provedení prohlídky: 29.11.2023

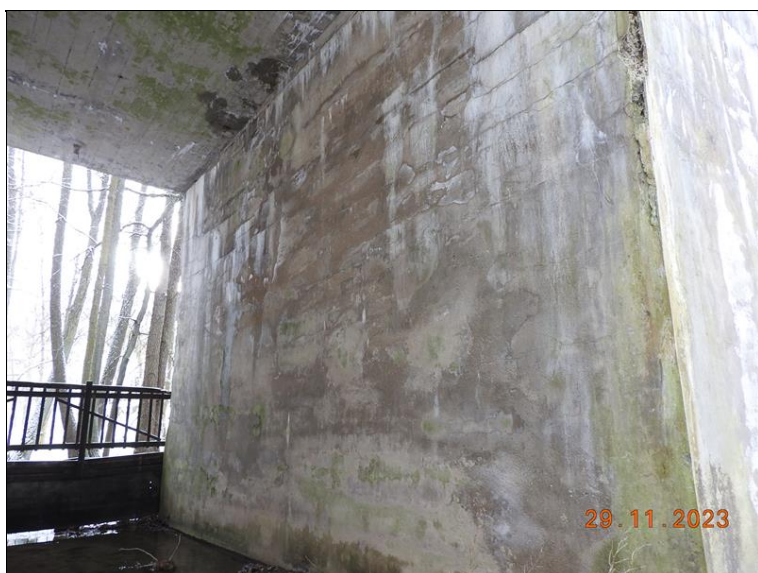
004\_OP1. Degradace betonu, separace omítkové vrstvy v horní části, bionapadení.jpg

U opěr dochází k hloubkové degradaci betonu (převážně v horní části). U OP2 dochází k vymílání betonu od proudící vody.

| [4] | 1.2 | Mostní podpěry křídla a čelní zdi | Provést diagnostiku mostu a výpočet zatížitelnosti - návrh opravy. |

| [6] | 1.2 | Mostní podpěry křídla a čelní zdi | Přijmout kroky vedoucí k rekonstrukci/opravě mostu. |

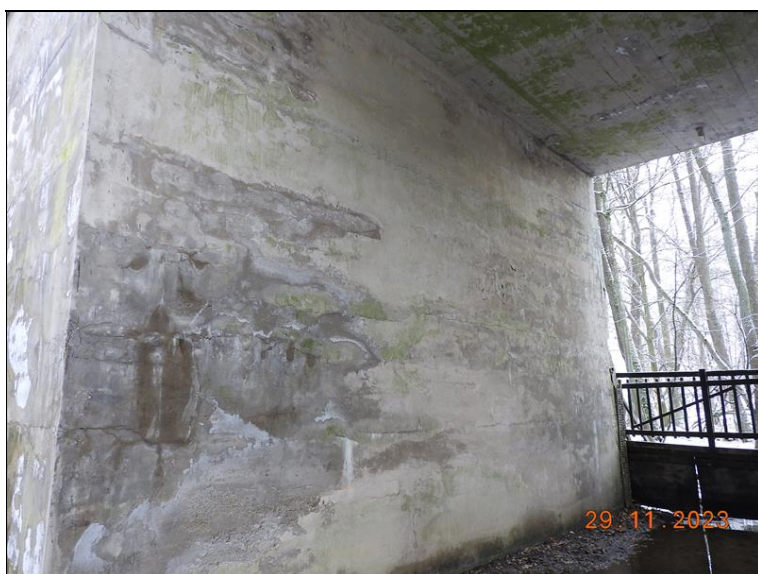
005\_OP2. Degradace betonu, separace omítkové vrstvy v horní části, bionapadení.jpg

U opěr dochází k hloubkové degradaci betonu (převážně v horní části). U OP2 dochází k vymílání betonu od proudící vody.

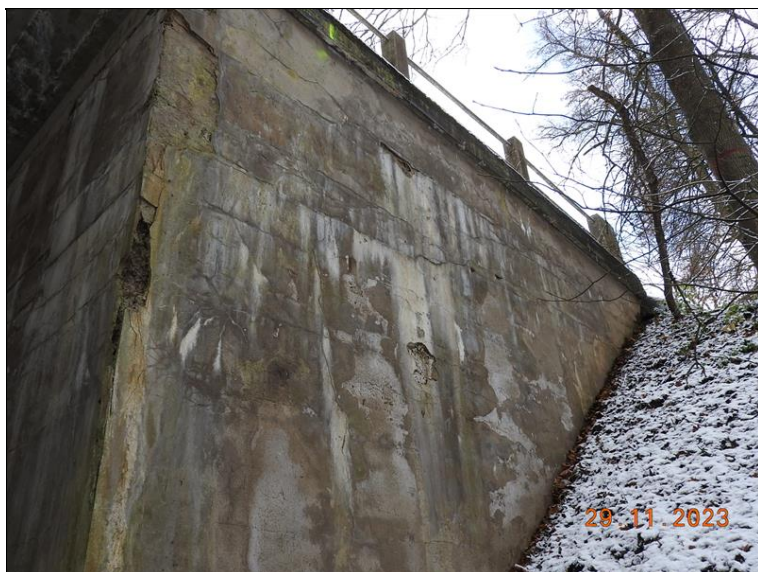
006\_Levé křídlo OP1. Degradace betonu, separace omítkové vrstvy v horní části, bionapadení.jpg

Beton přilehlých křídel hloubkově degraduje. V horším stavu je pravá strana, kde došlo k odloupení pohledového betonu

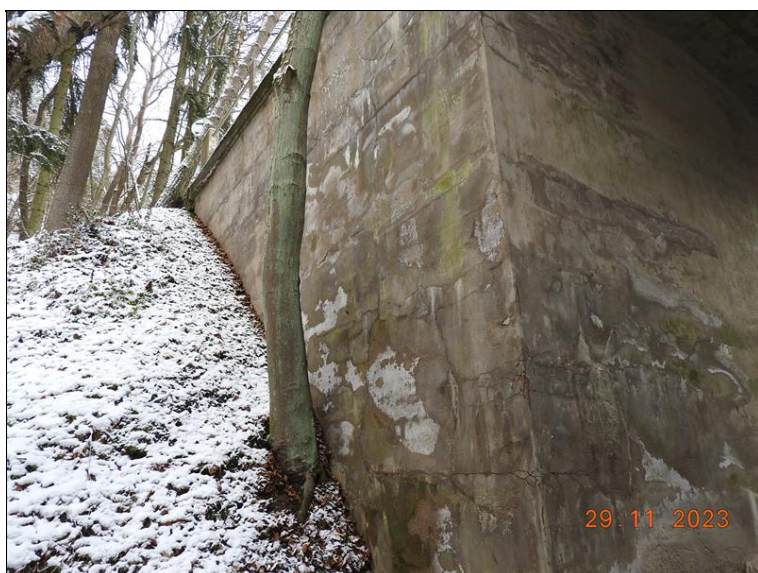
007\_Levé křídlo OP2. Degradace betonu, separace omítkové vrstvy v horní části, bionapadení.jpg

Beton přilehlých křídel hloubkově degraduje. V horším stavu je pravá strana, kde došlo k odloupení pohledového betonu

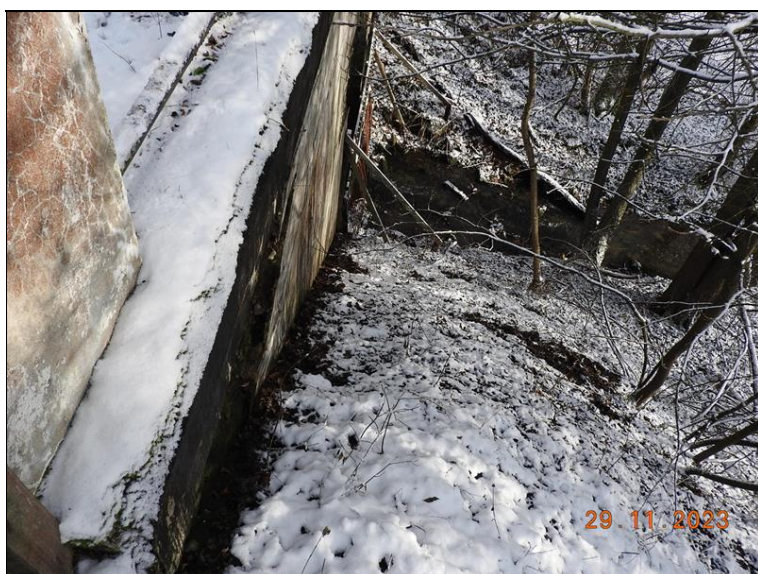
008\_Pravé křídlo OP1. Degradace betonu, separace omítkové vrstvy, bionapadení.jpg

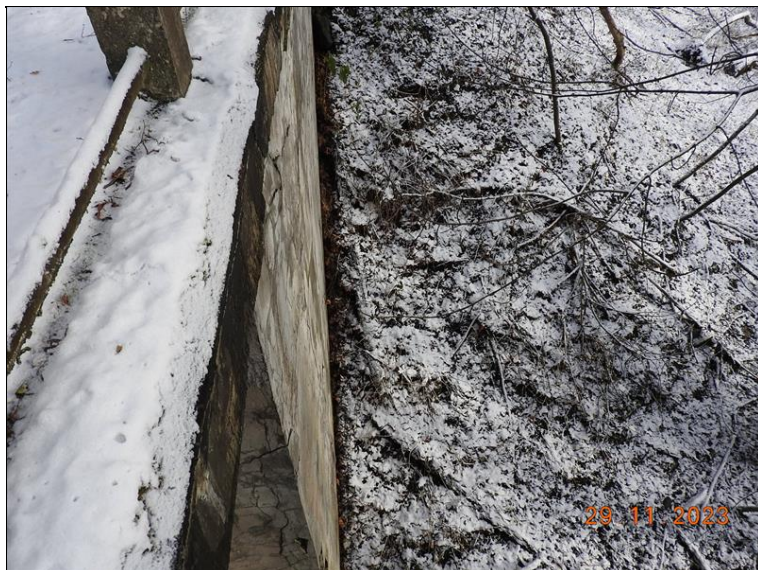
009\_Pravé křídlo OP2. Degradace betonu, separace omítkové vrstvy, bionapadení, nepřístupné.jpg

Beton přilehlých křídel hloubkově degraduje. V horším stavu je pravá strana, kde došlo k odloupení pohledového betonu

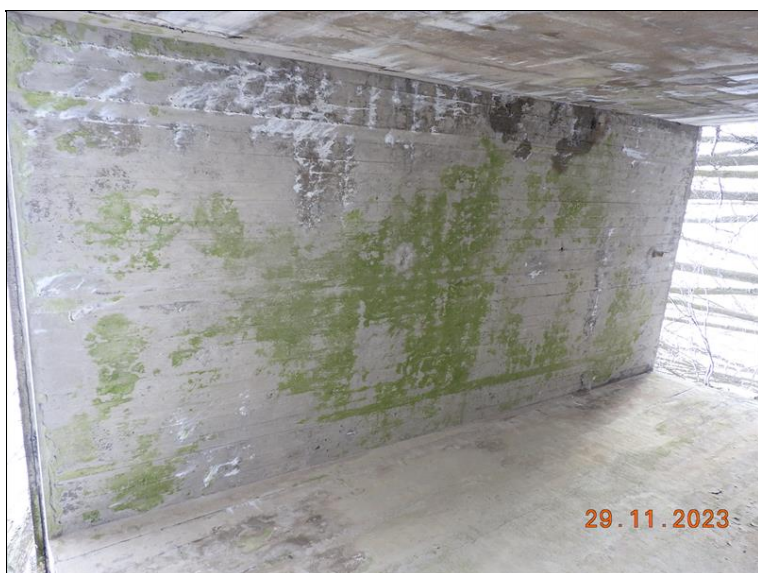
010\_Podhled nosné konstrukce. Degradace betonu, separace omítkové vrstvy, bionapadení.jpg

Na nosné konstrukci je patrná hloubková degradace betonu doplněná o biodegradaci. Patrné jsou stopy po zatékání s výluhy.

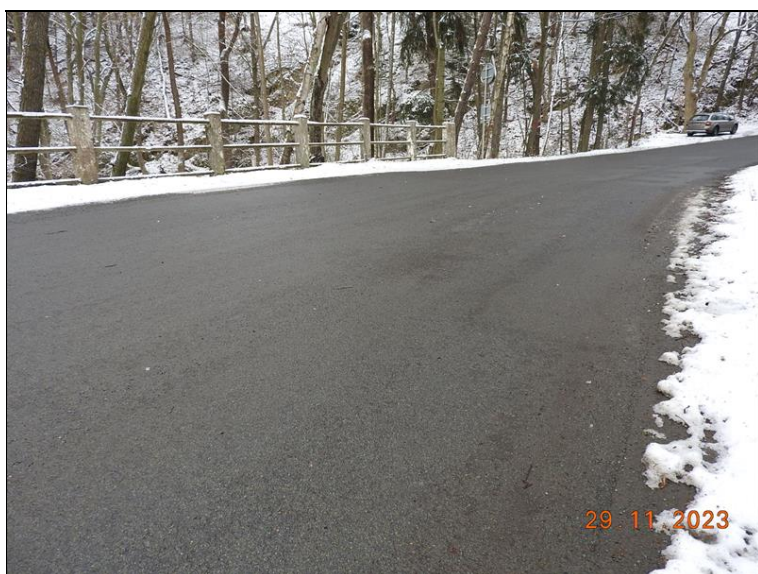
011\_Vozovka. Lokálně mechanické poškození, zvlnění.jpg

Vozovka je zvlněná, lokálně zastižená mechanické poškození.

| [1] | 3.1 | Vozovka | Do doby rekonstrukce/opravy mostu udržovat vozovku i krajnice v provozuschopném stavu. |

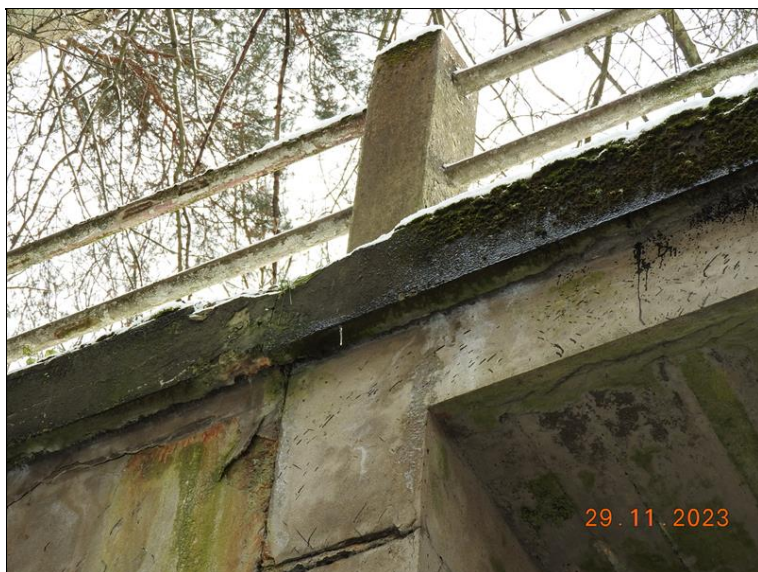
012\_Levá římsa. Degradace betonu, separace krycí vrstvy, bionapadení.jpg

Římsy hloubkově degradují, dochází k separaci krycí vrstvy a biodegradaci.

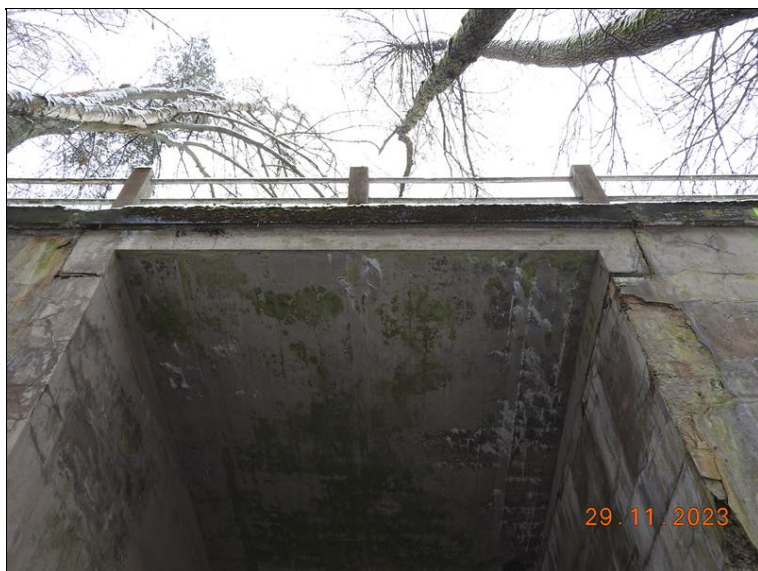
013\_Levý bok NK. Degradace betonu.jpg

Na nosné konstrukci je patrná hloubková degradace betonu doplněná o biodegradaci. Patrné jsou stopy po zatékání s výluhy.

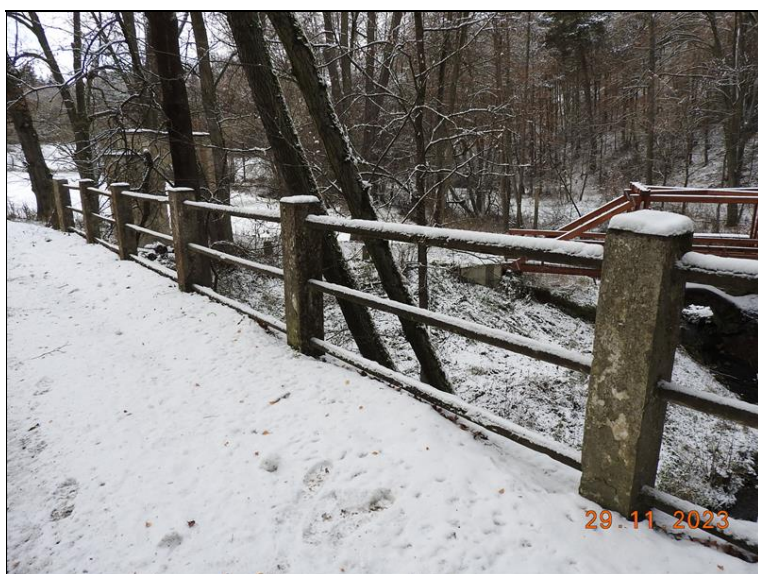
014\_Zábradlí vlevo. Degradace betonu a madel.jpg

Záchytný systém neodpovídá stávajícím předpisům.

Betonové sloupky - trhliny + výluhy, separace krycí vrstvy a koroze výztuže. Bet. madla - degradace betonu, separace krycí vrstvy a koroze výztuže.

| [2] | 4.2 | Zábradlí | Do doby osazení záchytného systému dle platných norem a předpisů snížit maximální rychlost na mostě na 60 km/h příslušnými dopravními značkami B20a (60). |

| [5] | 4.2 | Zábradlí | Osadit záchytný systém, který bude odpovídat současným normám a předpisům. |

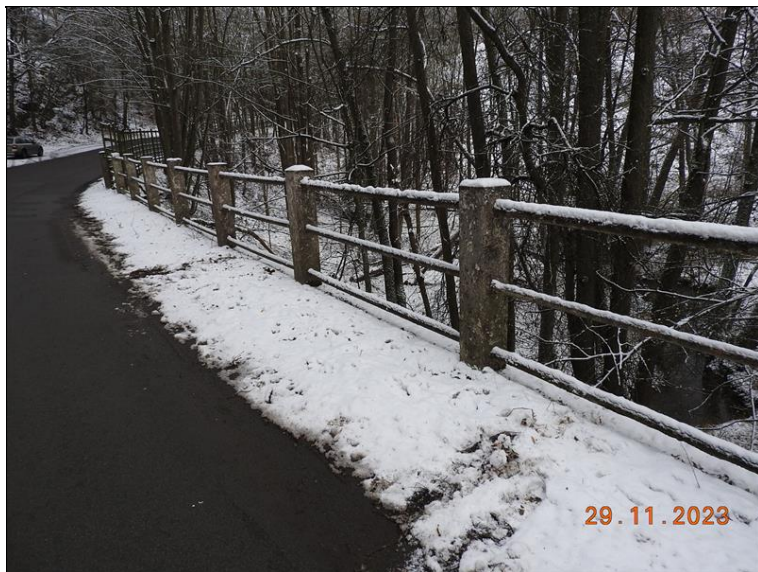
015\_Zábradlí vpravo. Degradace betonu a madell.jpg

Záchytný systém neodpovídá stávajícím předpisům.

Betonové sloupky - trhliny + výluhy, separace krycí vrstvy a koroze výztuže. Bet. madla - degradace betonu, separace krycí vrstvy a koroze výztuže.

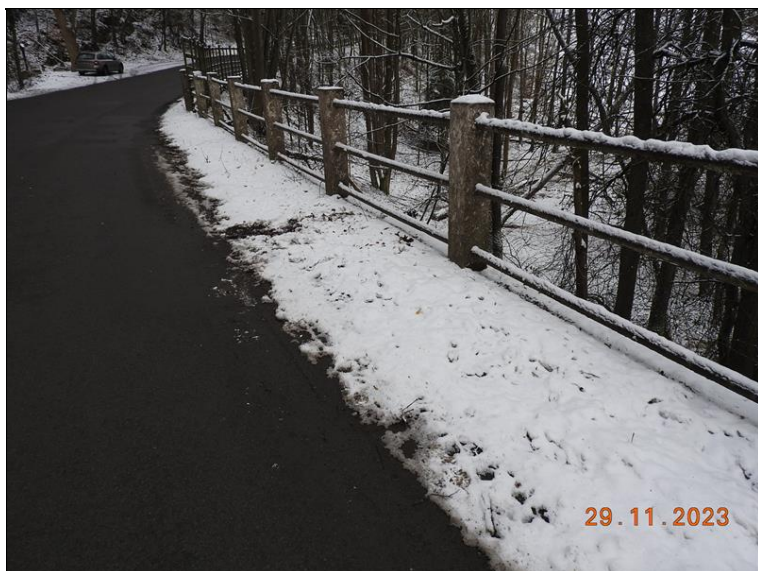
016\_Krajnice vpravo. Zanesená vegetací.jpg

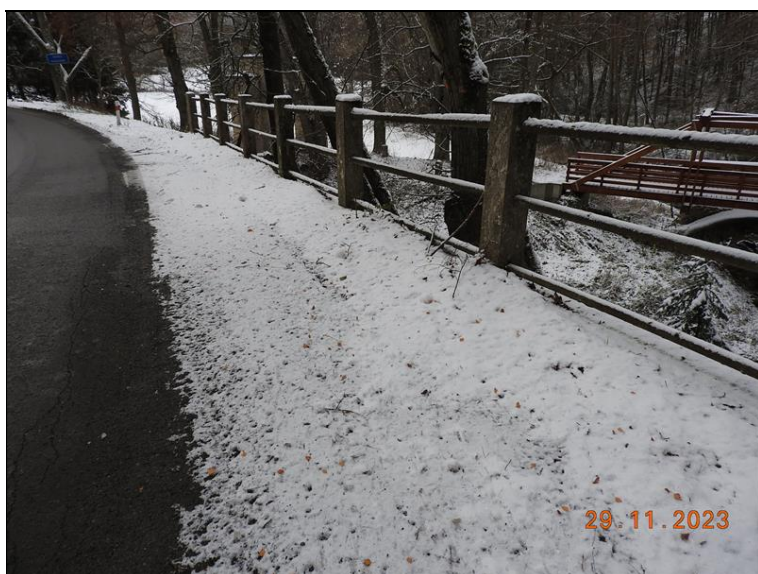
017\_Krajnice vlevo. Zanesená vegetací.jpg

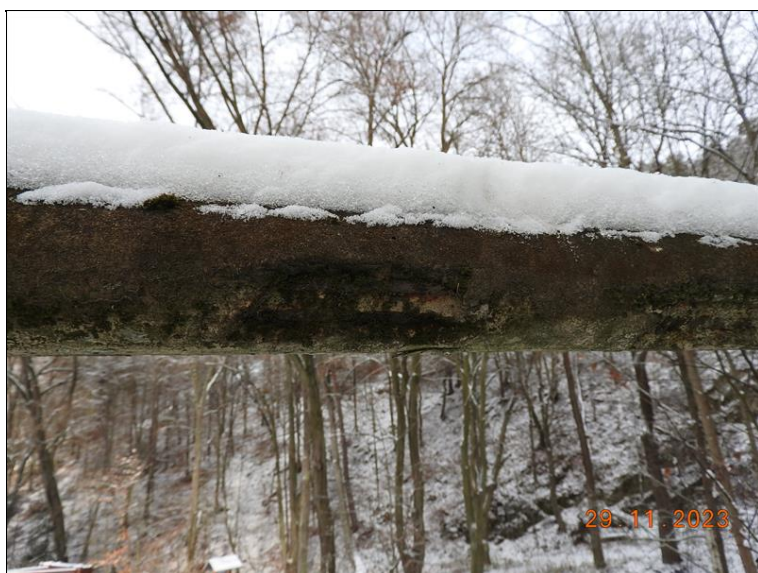
019\_Zábradlí detail. Korozie výztuže.jpg

Záchytný systém neodpovídá stávajícím předpisům.

Betonové sloupky - trhliny + výluhy, separace krycí vrstvy a korozie výztuže. Bet. madla - degradace betonu, separace krycí vrstvy a korozie výztuže.

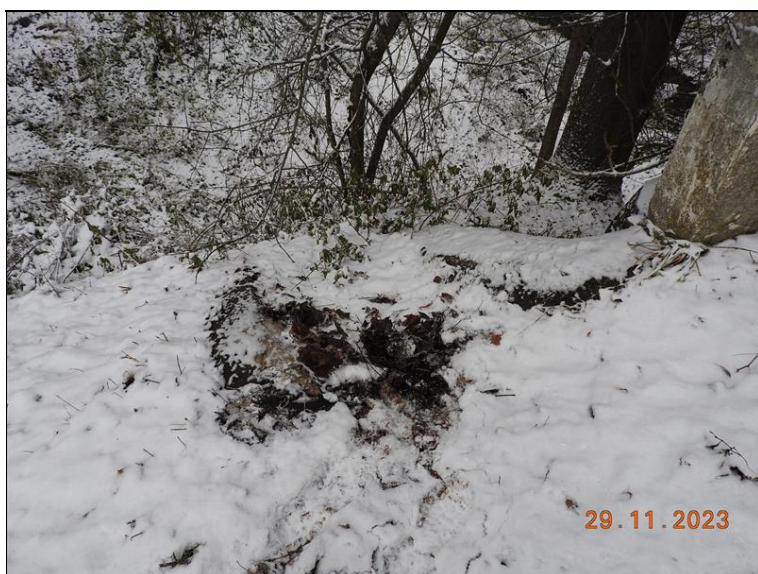
020\_Odvodnění vlevo. Zanesený vegetací.jpg

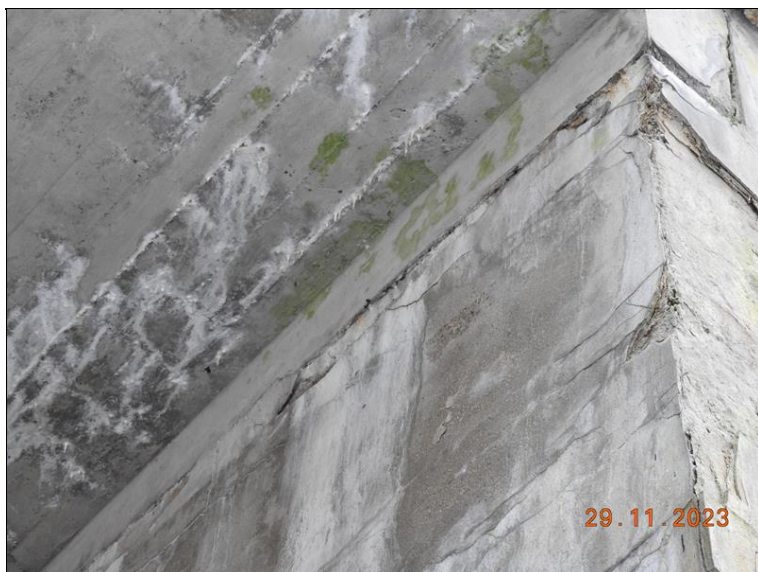
021\_OP1 detail vlevo. Separace omítkové vrstvy.jpg

U opěr dochází k hloubkové degradaci betonu (převážně v horní části). U OP2 dochází k vymílání betonu od proudící vody.

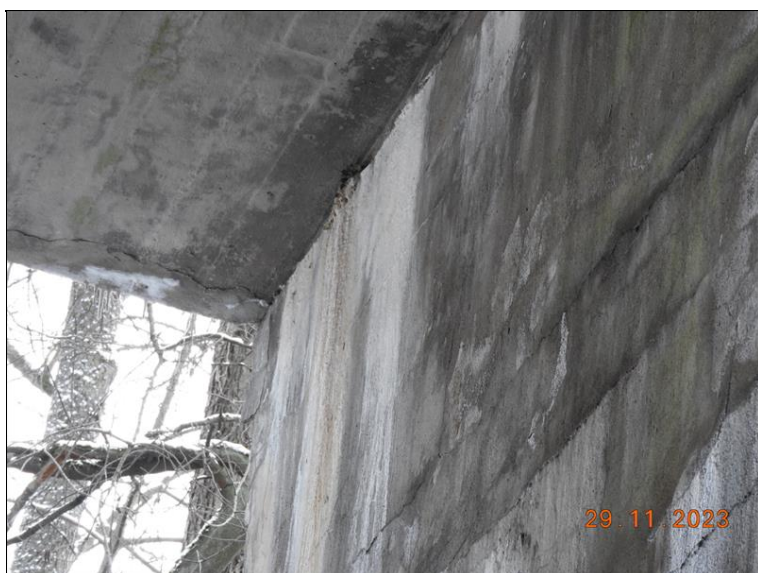
022\_OP1 detail vpravo. Stopy po zatékání, výluhy.jpg

U opěr dochází k hloubkové degradaci betonu (převážně v horní části). U OP2 dochází k vymílání betonu od proudící vody.

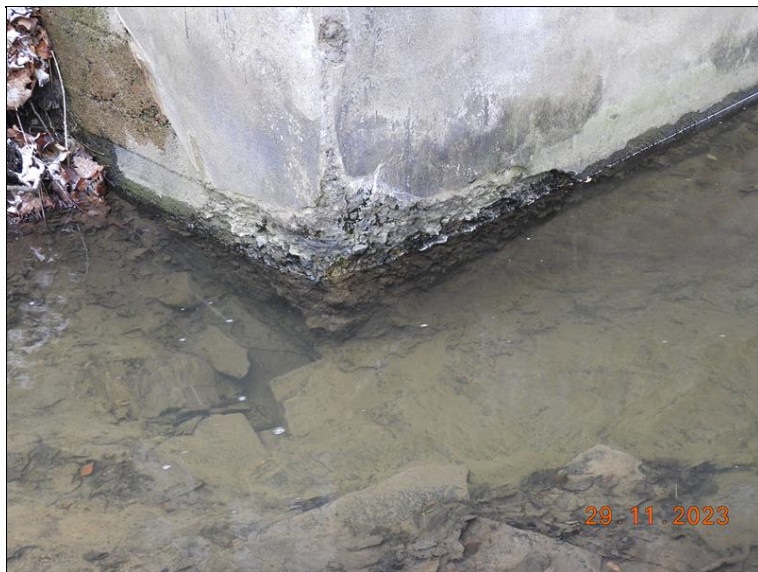
024\_OP2 detail. Vymletí betonu ve spodní části.jpg

U opěr dochází k hloubkové degradaci betonu (převážně v horní části). U OP2 dochází k vymílání betonu od proudící vody.

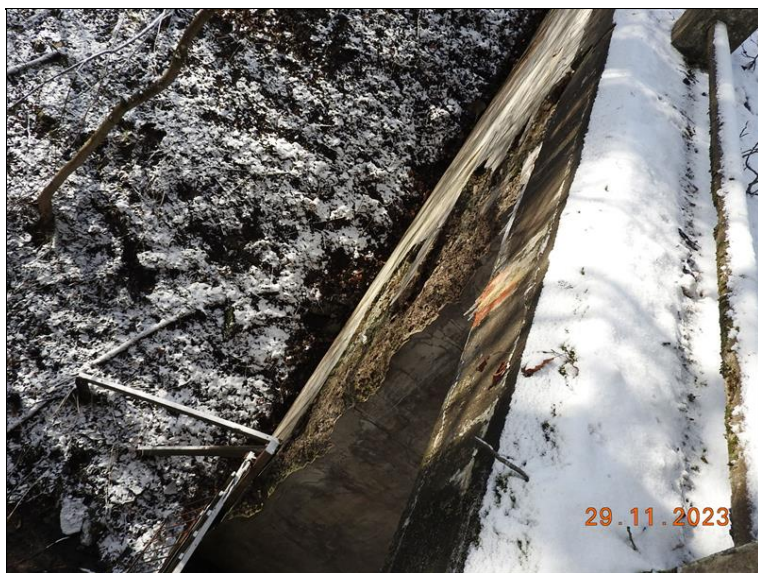
025\_Pravé křídlo OP1 detail. Degradace betonu, separace omítkové vrstvy.jpg

Beton přilehlých křídel hloubkově degraduje. V horším stavu je pravá strana, kde došlo k odloupení pohledového betonu

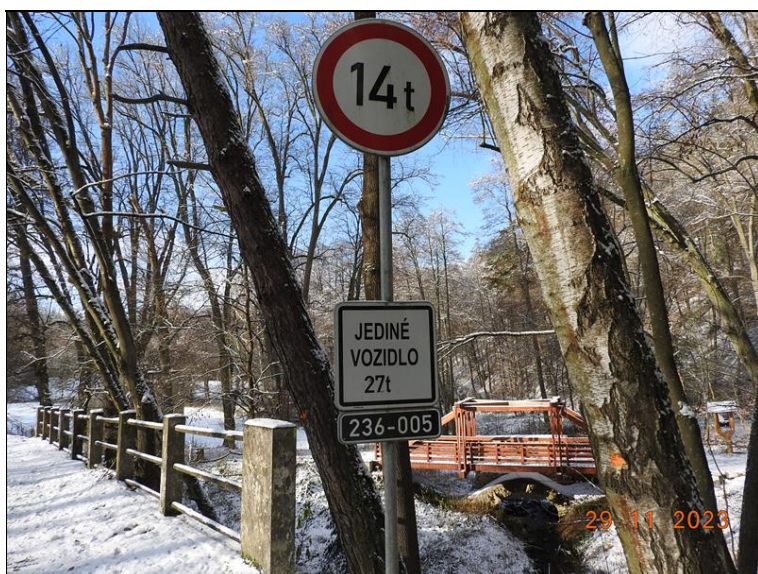
026\_SDZ vlevo chybí B14(10,5t).jpg

Vlevo chybí SDZ B14 (10,5t).

| [3] | 4.3 | Dopravní značení, označení objektu | Neprodleně doplnit SDZ B14 (10,5t). |
