Most 22913-1

Most přes potok Olešná v obci Olešná

HLAVNÍ PROHLÍDKA

Datum provedení prohlídky: 12.7.2023

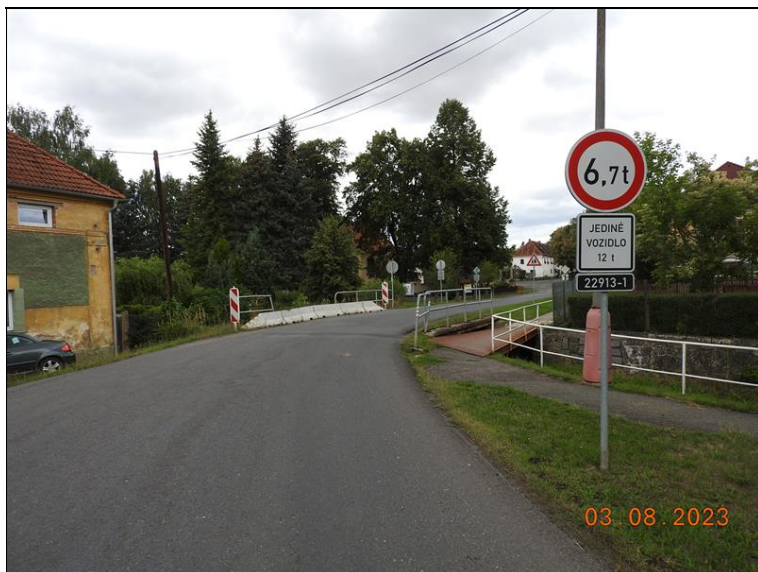
000_Šířkové uspořádání na mostě, pohled ve směru staničení. Chybí SDZ B14.jpg

[1]	4.2	Zábradlí	Vyměnit záchytný systém v rámci výměny mostu.
[2]	4.3	Dopravní značení, označení objektu	Vyměnit SDZ omezující zatížitelnost, osadit B13 (7 t).
[3]	4.3	Dopravní značení, označení objektu	Osadit SDZ B14 (5,0 t).
[4]	4.7	Cizí zařízení	Informovat správce chráničky o stavu a sjednat nápravu.
[5]	4.7	Cizí zařízení	Informovat správce lávky o stavu sjednat nápravu.

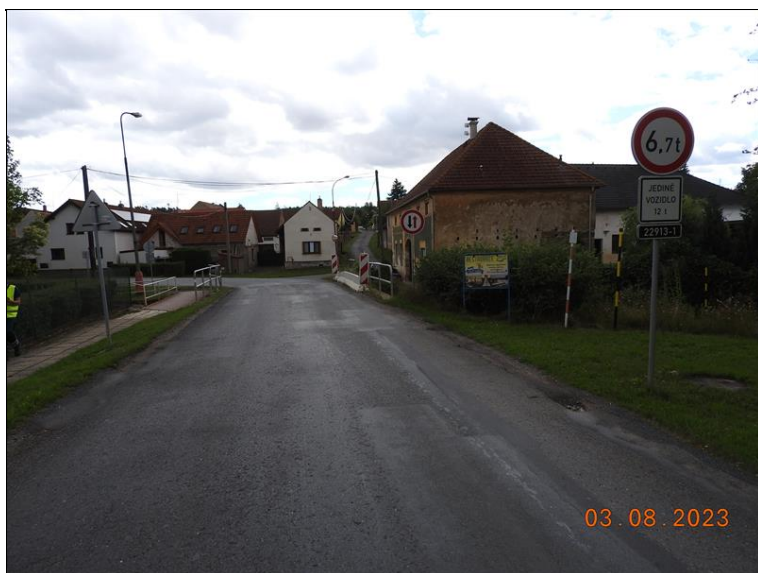
001_Šířkové uspořádání na mostě, pohled proti směru staničení. Chybí SDZ B14.jpg

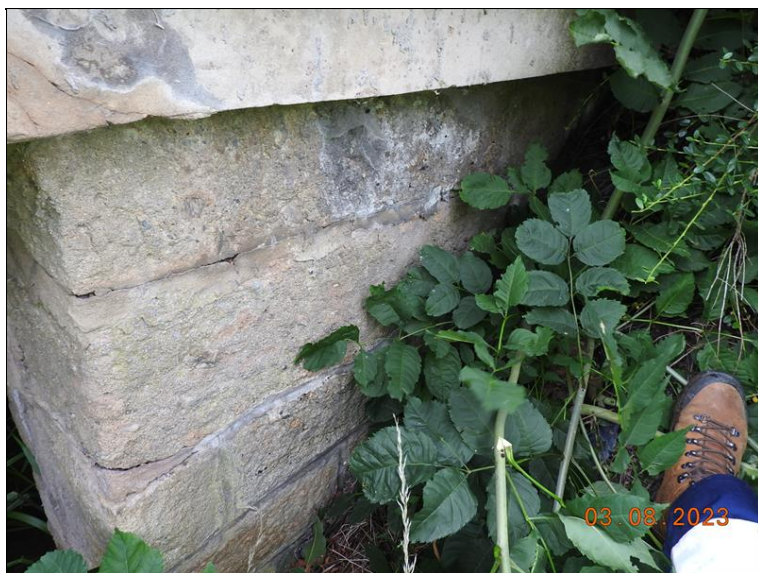
1.2 Mostní podpěry křídla a čelní zdi

004_Levé křídlo OP1. Znamky po zatékání, degradace zdiva.jpg

Levé křídlo OP1 - Stopy po zatékání, plošná degradace zdiva a spárování.

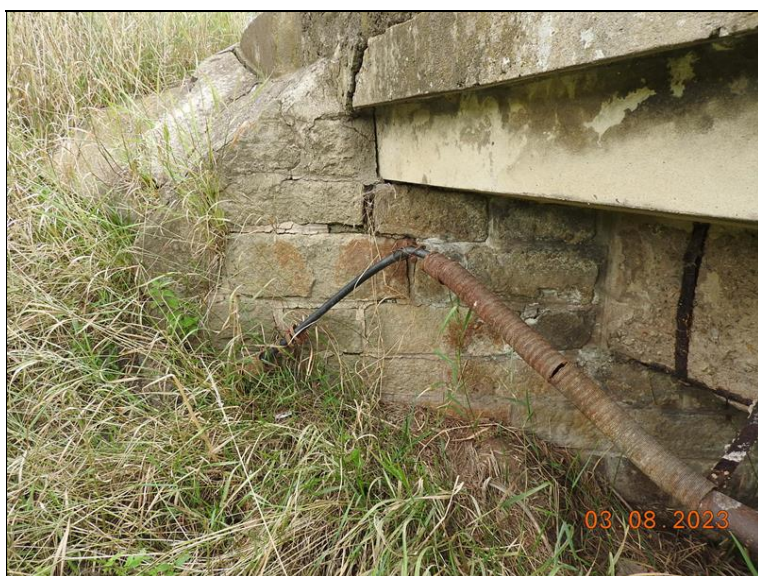
1.2 Mostní podpěry křídla a čelní zdi

005_Levé křídlo OP2. Degradace spárování.jpg

Levé křídlo OP2 - degradace spárování.

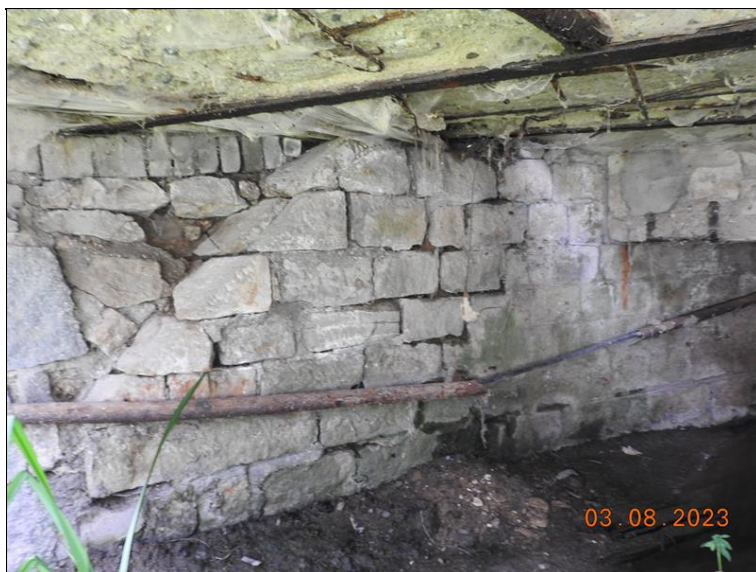
1.2 Mostní podpěry křídla a čelní zdi

006_Pravé křídlo OP1. Degenerace spárování, uvolněné zdivo, bionapadení.jpg

Pravé křídlo OP1 - degradace spárování, uvolněné zdivo, lokální bionapadení.

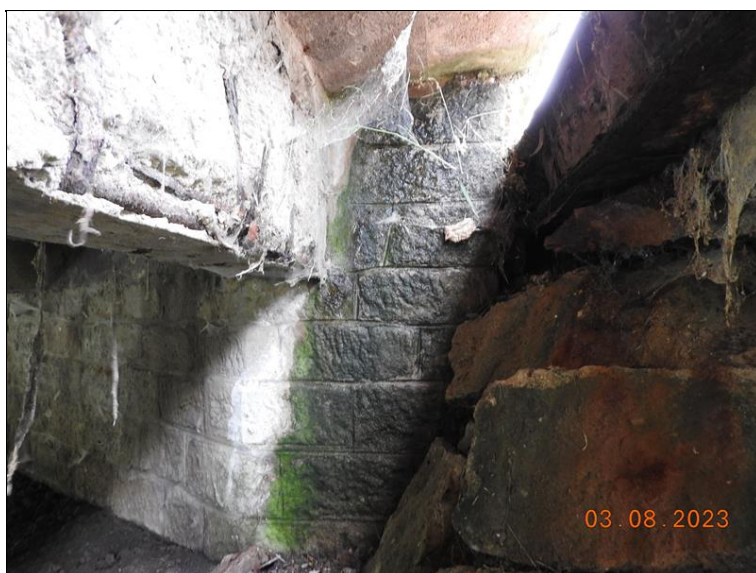
1.2 Mostní podpěry křídla a čelní zdi

007_Pravé křídlo OP2. Bionapadení, známka zatékání.jpg

Pravé křídlo OP2 - stopy po zatékání, bionapadení.

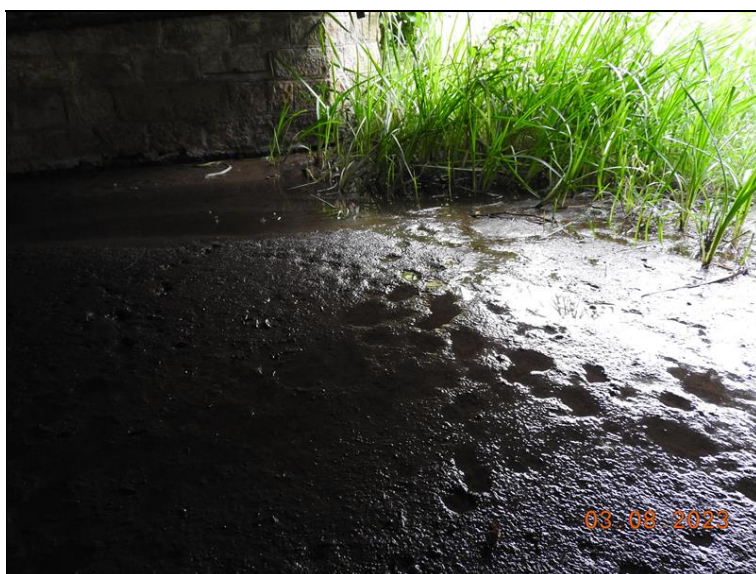
4.6 Území pod mostem a přístup. cesty

008_Území pod mostem.jpg

Potok je značně zanesený.

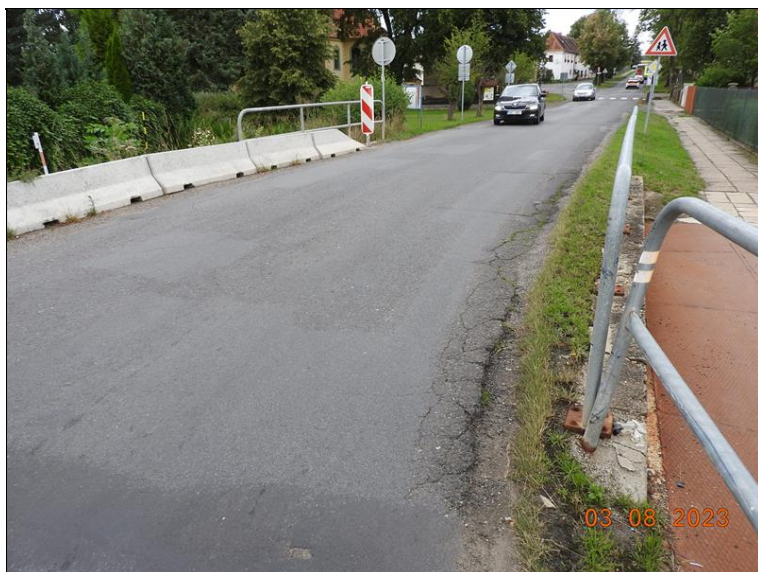
3.1 Vozovka

009_Vozovka. Přebalení vozovky, trhliny, lokálně výtluky.jpg

Na vozovce se objevují trhliny, lokálně výtluky. Vozovka je přebalená, v místě říms se objevuje vegetace.

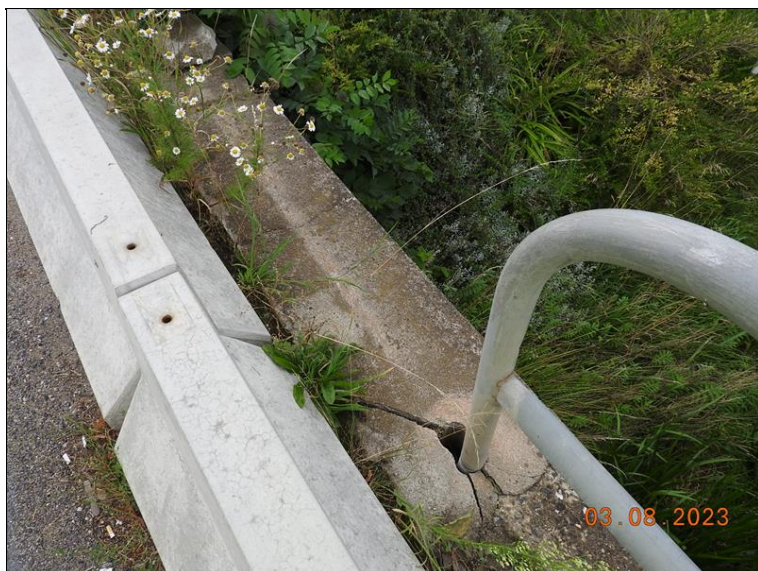
3.3 Římsy, obrubníky, zálivky

010_Levá římsa. Degradace betonu, bionapadení, poškození betonu vlivem nárazu.jpg

Povrchová degradace betonu. Levá římsa je poškozena po nárazu. Římsy jsou napadeny mechy.

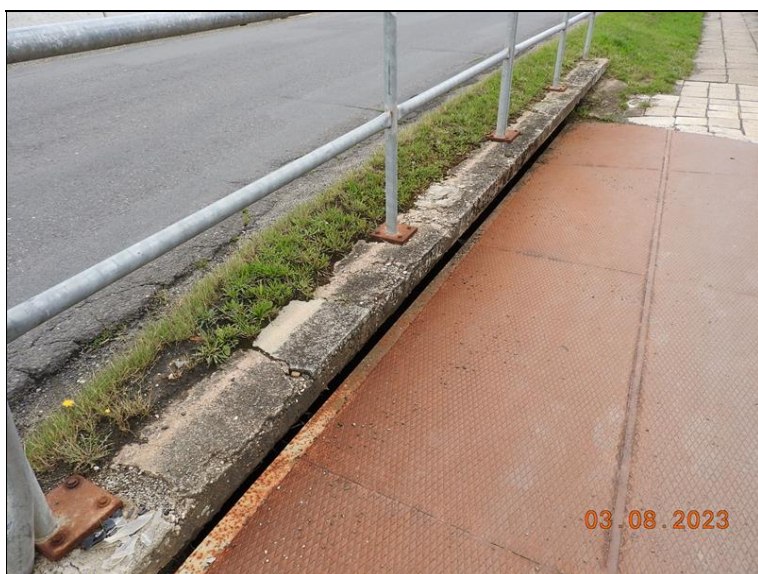
3.3 Římsy, obrubníky, zálivky

011_Pravá římsa. Bionapadení, povrchová degradace betonu.jpg

Povrchová degradace betonu. Levá římsa je poškozena po nárazu. Římsy jsou napadeny mechy.

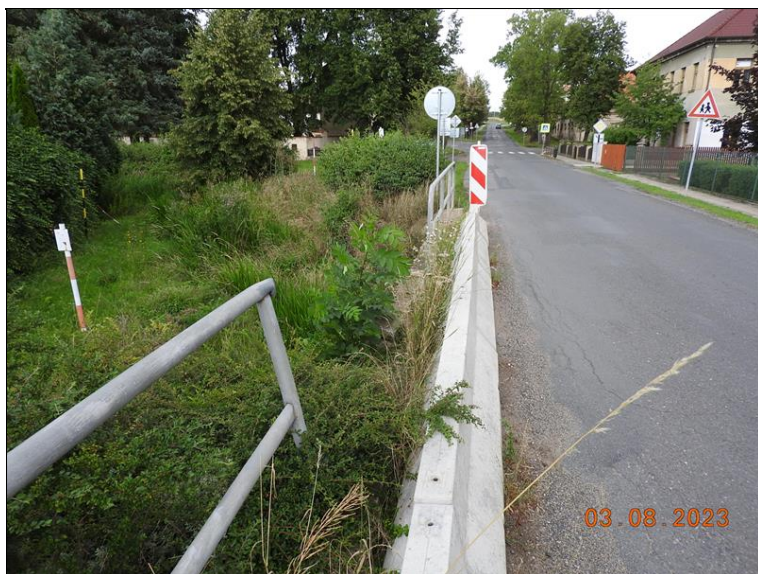
4.2 Zábradlí

Záchytný systém neodpovídá stávajícím předpisům. Most se nachází v intravilánu a norma požaduje odrazný obrubník výšky 0,15-0,20 m a zábradlí výšky 1,1 m se svislou výplní.

012_Levé zábradlí. Chybějící zábradlí, vychýlení, uvolněné kotvení.jpg

Obě zábradlí značně deformovaná, poškozená, snížená pevnost kotvicích bodů vlivem koroze.

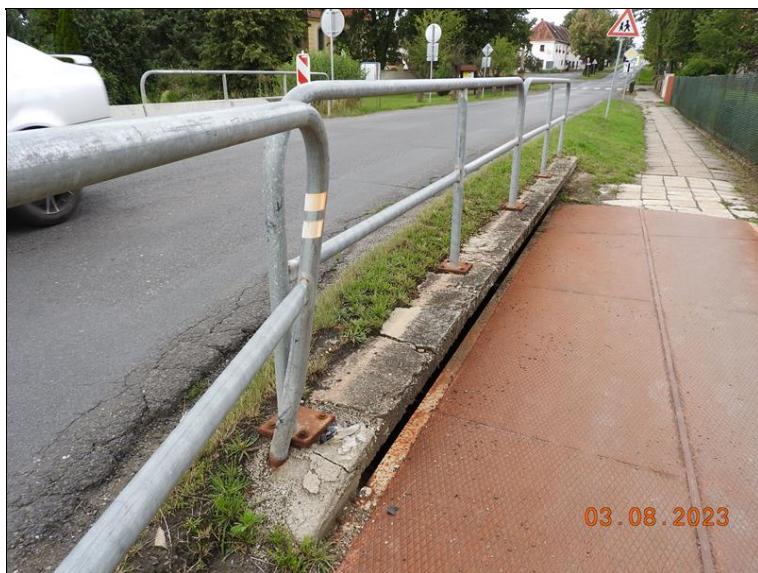
4.2 Zábradlí

013_Pravé zábradlí. Lokální koroze, koroze kotvicích prvků, deformace.jpg

Obě zábradlí značně deformovaná, poškozená, snížená pevnost kotvicích bodů vlivem koroze.

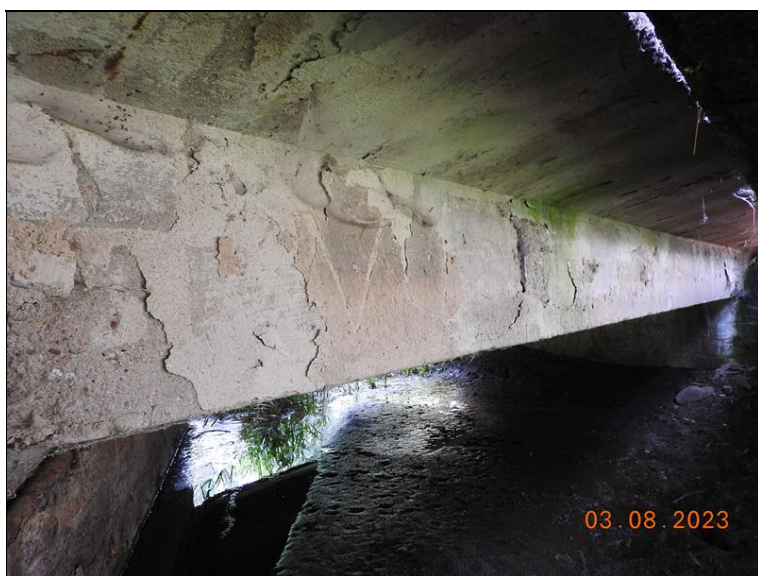
014_Bok nosné konstrukce zprava. Degradace povrchu betonu, koroze, bionapadení, známky zatékání.jpg

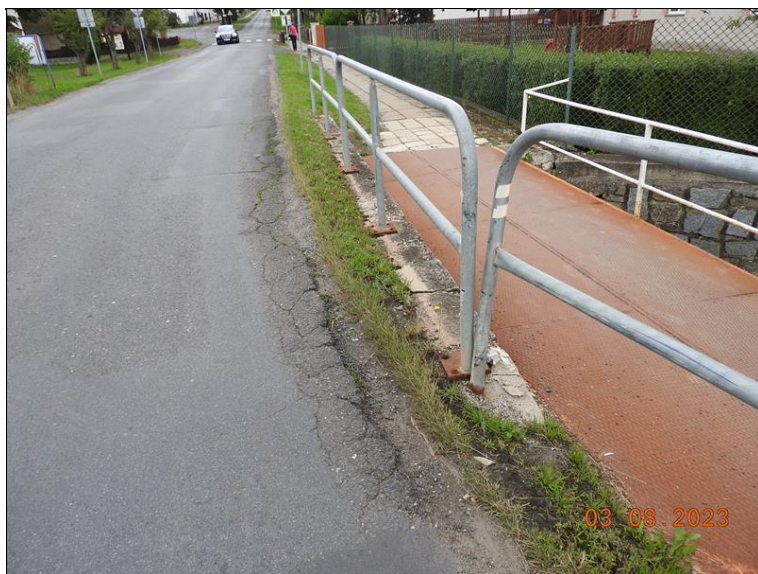
015_Krajnice vpravo. Zanesení vegetací.jpg

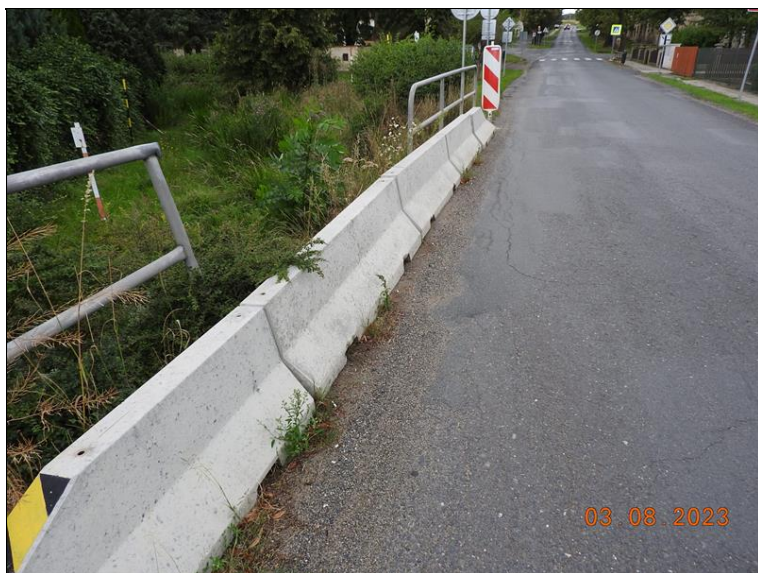
016_Krajnice vlevo. Betonová svodidla - zanesené otvory.jpg

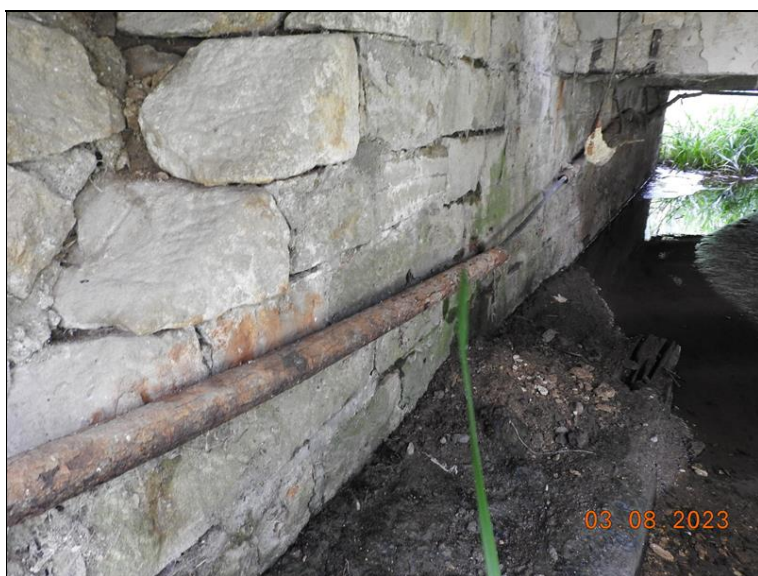
4.7 Cizí zařízení

017_Cizí zařízení. Závada upevnění nebo kotvení cizího zařízení.jpg

Závada upevnění nebo kotvení cizího zařízení.

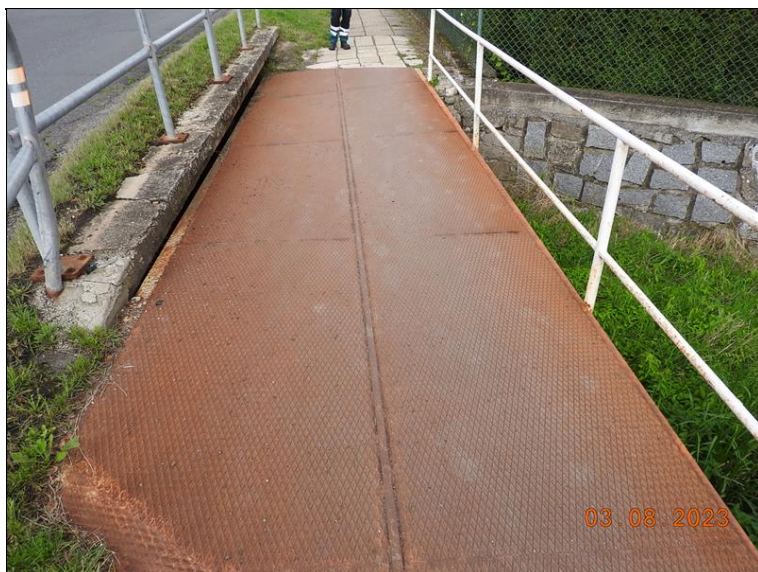
018_Pochozí lávka. Plošná povrchová koroze.jpg

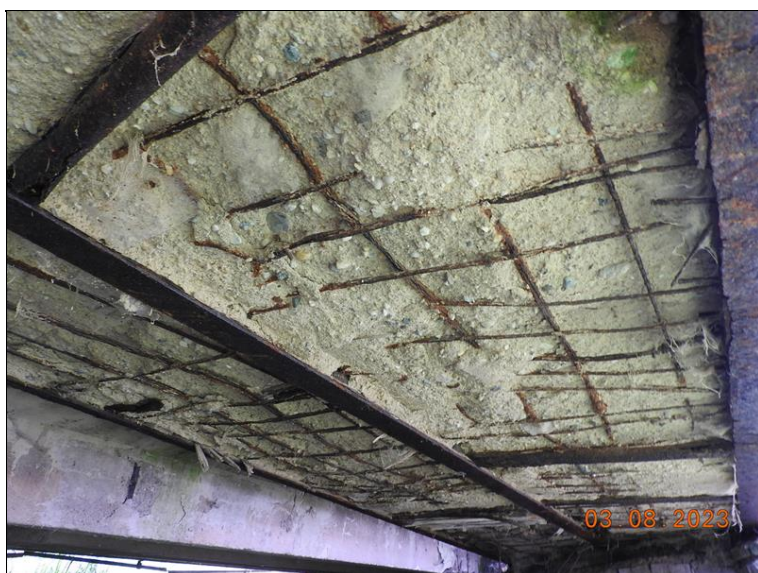
4.7 Cizí zařízení

019_Podhled lávka. Obnažená výztuž, prokorodované pruty, drolení betonu, prokorodovaný nosník.jpg

Lávka je v havarijním stavu, kde dochází k značnému prokorodování výztuže a nosníků, drolení betonu vlivem zvětrávání. Opěra lávky degraduje, převážně chybí spárování a konstrukce se zdá vyboulená.

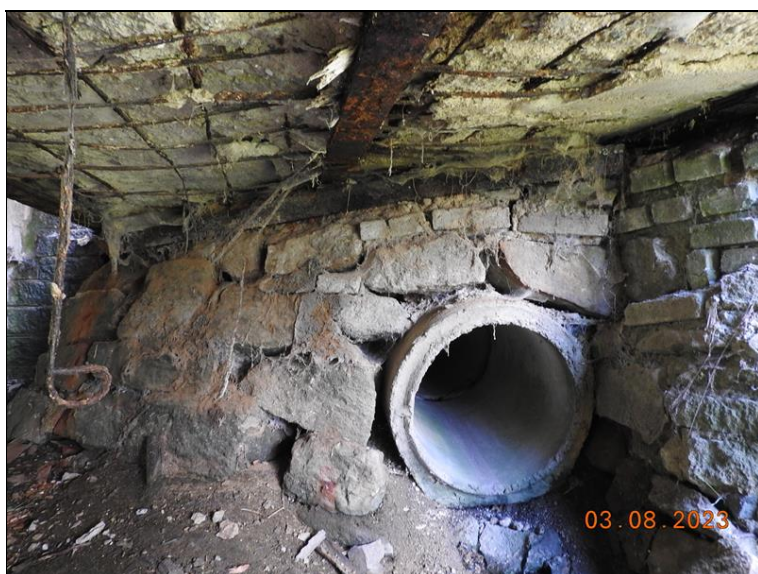
4.7 Cizí zařízení

020_Opěra lávky. Degradace spárování a vyboulení zdiva.jpg

Lávka je v havarijním stavu, kde dochází k značnému prokorodování výztuže a nosníků, drolení betonu vlivem zvětrávání. Opěra lávky degraduje, převážně chybí spárování a konstrukce se zdá vyboulená.

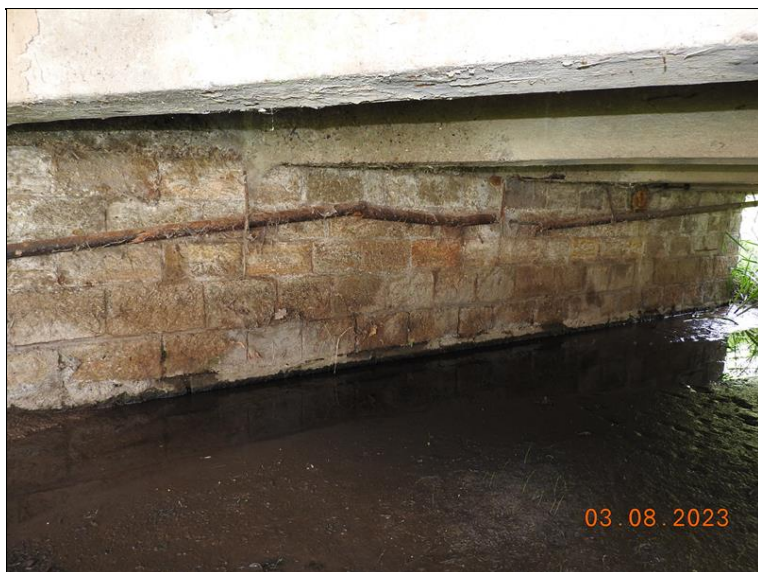
1.2 Mostní podpěry křídla a čelní zdi

021_OP1 pohled. Vlhkost, bionapadení, degradace zdiva.jpg

Povrchová degradace zdiva spodní stavby, stopy po zatékání, bionapadení.

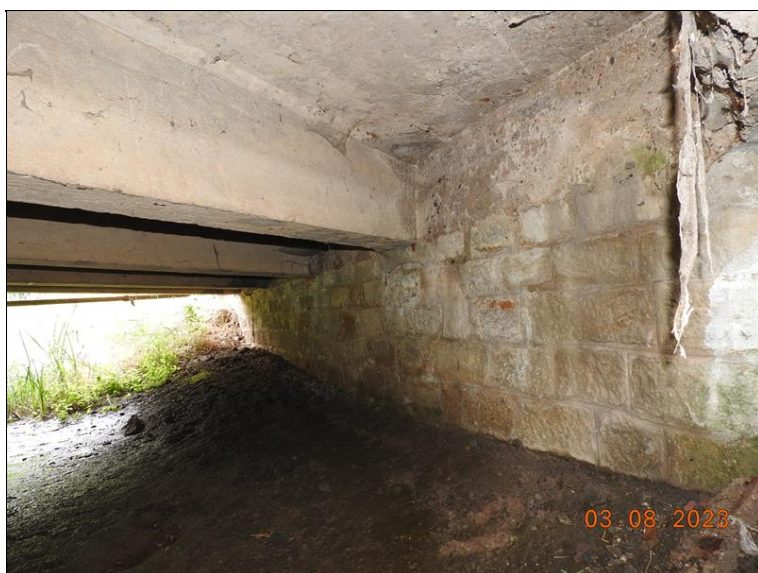
1.2 Mostní podpěry křídla a čelní zdi

022_OP2 pohled. Vlhkost, bionapadení, degradace zdiva.jpg

Povrchová degradace zdiva spodní stavby, stopy po zatékání, bionapadení.

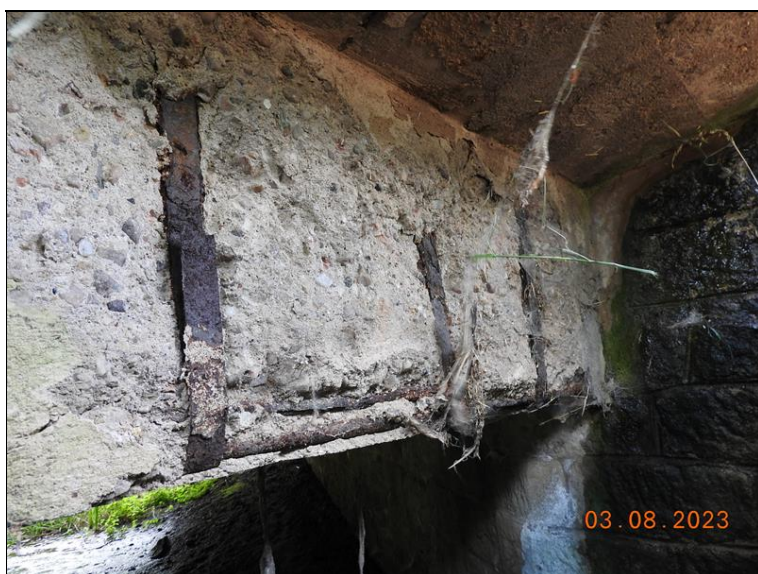
023_Nosná konstrukce detail vpravo. Degradace betonu, silná koroze třmíneků.jpg

Silná degradace betonu a prokorodování třmíneků v místě uložení trámů vlivem zatékání do konstrukce.

V místě podhledu stopy po sanacích, lokálně výluhy po zatékání.

[6]	2.1	Nosná konstrukce	Přijmout kroky vedoucí ke kompletní výměně mostu.
-----	-----	------------------	---

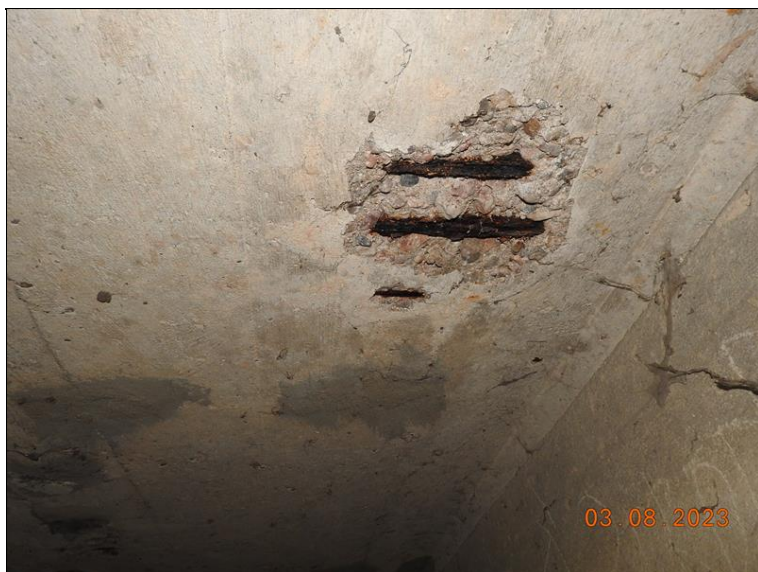
2.1 Nosná konstrukce

024_Podhled nosné konstrukce detail. Separace krycí vrstvy, koroze výztuže.jpg

Silná degradace betonu a prokorodování třmínků v místě uložení trámů vlivem zatékání do konstrukce.

V místě podhledu stopy po sanacích, lokálně výluhy po zatékání.

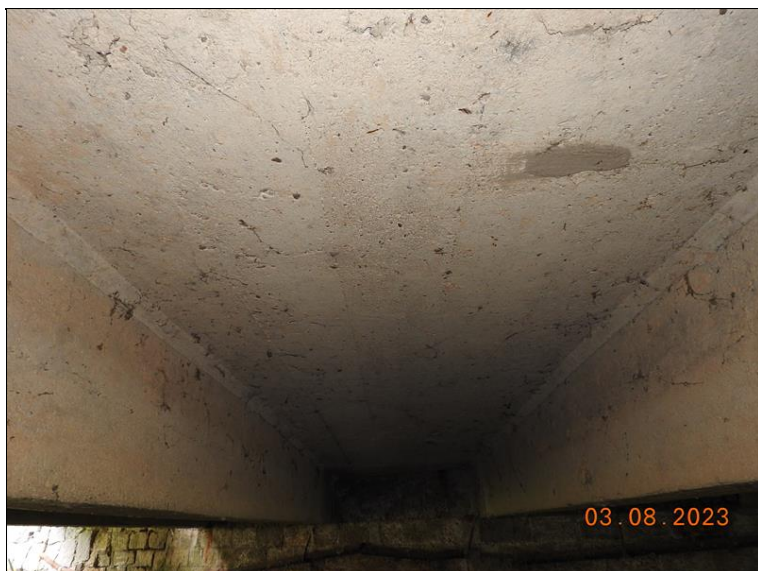
2.1 Nosná konstrukce

Silná degradace betonu a prokorodování třmínků v místě uložení trámů vlivem zatékání do konstrukce.

V místě podhledu stopy po sanacích, lokálně výluhy po zatékání.

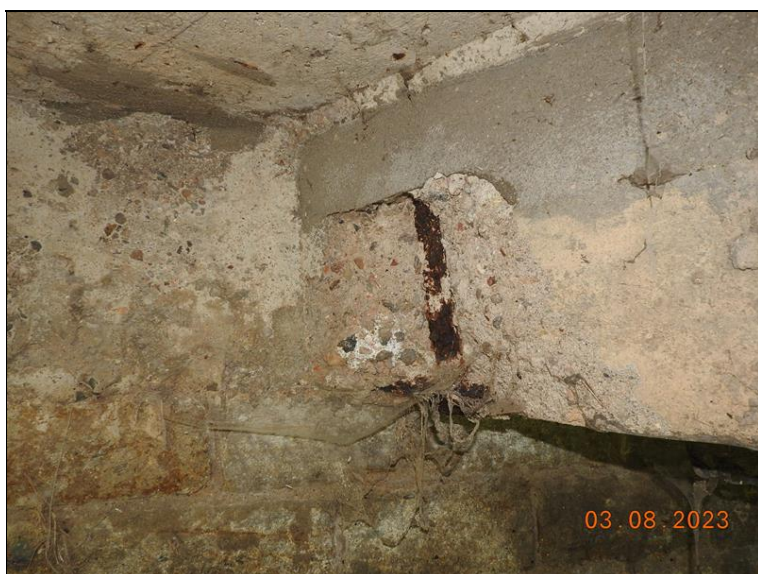
2.1 Nosná konstrukce

026_Nosná konstrukce u OP1 detail. Separace krycí vrstvy, koroze třmínků.jpg

Silná degradace betonu a prokorodování třmínků v místě uložení trámů vlivem zatékání do konstrukce.

V místě podhledu stopy po sanacích, lokálně výluhy po zatékání.

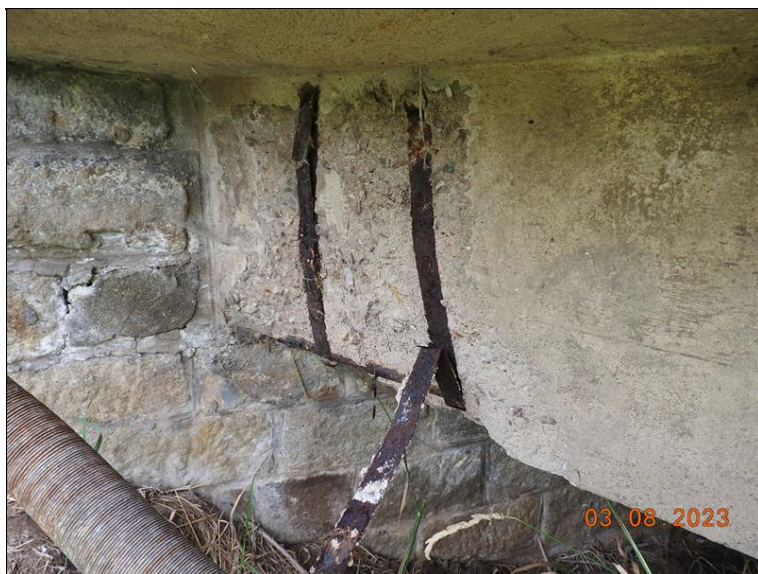
2.1 Nosná konstrukce

027_Nosná konstrukce u OP1 detail. Separace krycí vrstvy, koroze třmínků.jpg

Silná degradace betonu a prokorodování třmínků v místě uložení trámů vlivem zatékání do konstrukce.

V místě pohledu stopy po sanacích, lokálně výluhy po zatékání.

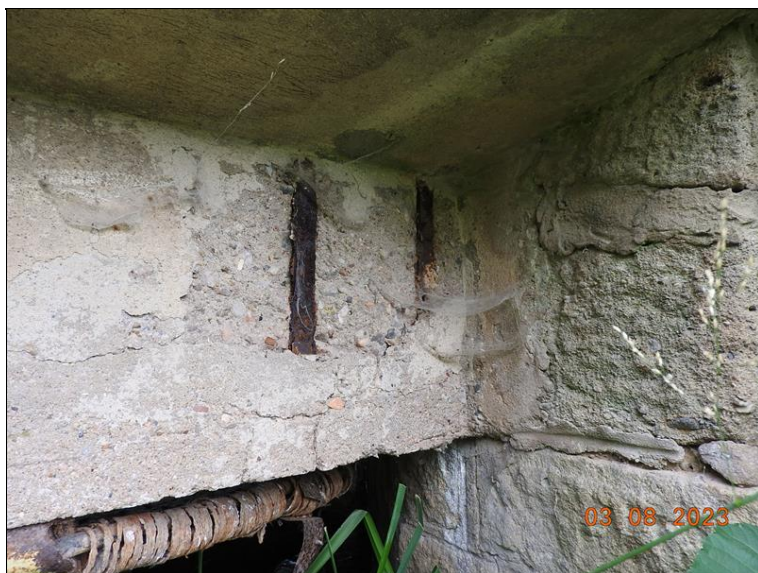
2.1 Nosná konstrukce

028_Pohled nosné konstrukce vpravo detail. Degradace krycí vrstvy, prokorodování třmínků.jpg

Silná degradace betonu a prokorodování třmínků v místě uložení trámů vlivem zatékání do konstrukce.

V místě pohledu stopy po sanacích, lokálně výluhy po zatékání.

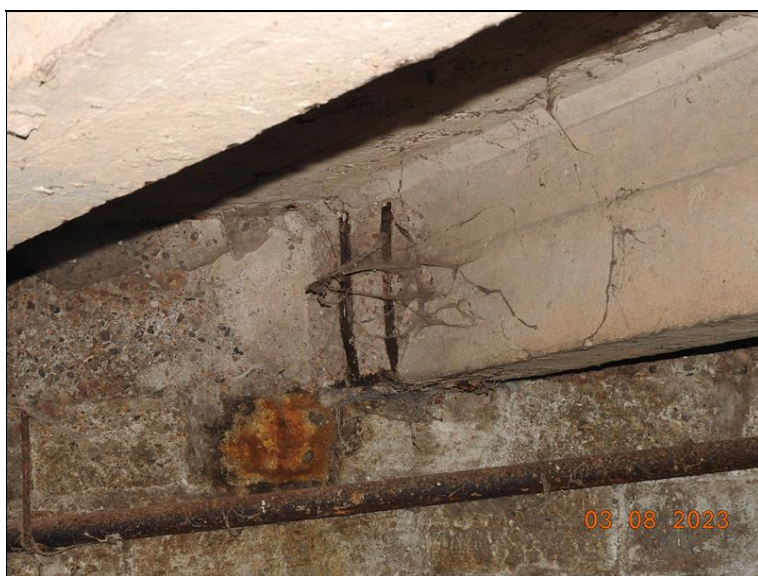
2.1 Nosná konstrukce

029_Nosná konstrukce pohled u OP1. Degradace krycí vrstvy, prokorodované třmínky.jpg

Silná degradace betonu a prokorodování třmínků v místě uložení trámů vlivem zatékání do konstrukce.

V místě pohledu stopy po sanacích, lokálně výluhy po zatékání.
