Most 23916-2

Most přes Dřínovský potok před městysem Zlonice

HLAVNÍ PROHLÍDKA

Datum provedení prohlídky: 1.12.2021

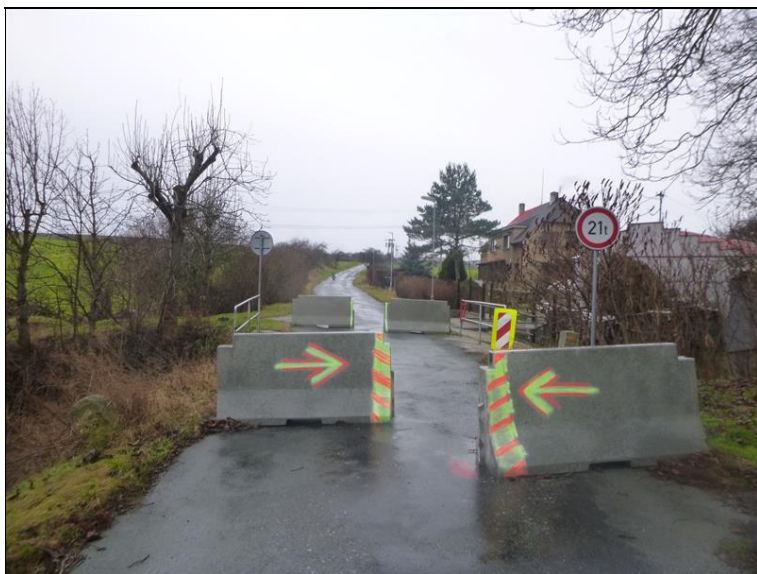
01 proti staničení.JPG

[4.1]	4.1	Svodidla/Zábradelní svodidla	Běžná prohlídka 2021 se zmiňuje o sypání písku z havarijní NK při přejezdu vozidel.
[4.2]	4.2	Zábradlí	Zábradlí neodpovídá veřejnému provozu.
[4.3]	4.3	Dopravní značení, označení objektu	Vyznačení zatížitelnosti je bezpředmětné. Zato chybí ev.č. mostu.

4.1 Svodidla/Zábradelní svodidla

Běžná prohlídka 2021 se zmiňuje o sypání písku z havarijní NK při přejezdu vozidel.

[1]	4.1	Svodidla/Zábradelní	Umístit a ukotvit betonová svodidla, případě doplnit další jiné pevné
-----	-----	---------------------	---

svodidla zábrany, tak aby nemohlo dojít k manipulaci s nimi a přejezdu vozidel. V opačném případě bude z bezpečnostních důvodů nutno NK zdemolovat a vybudovat provizorní lávku pro pěší.

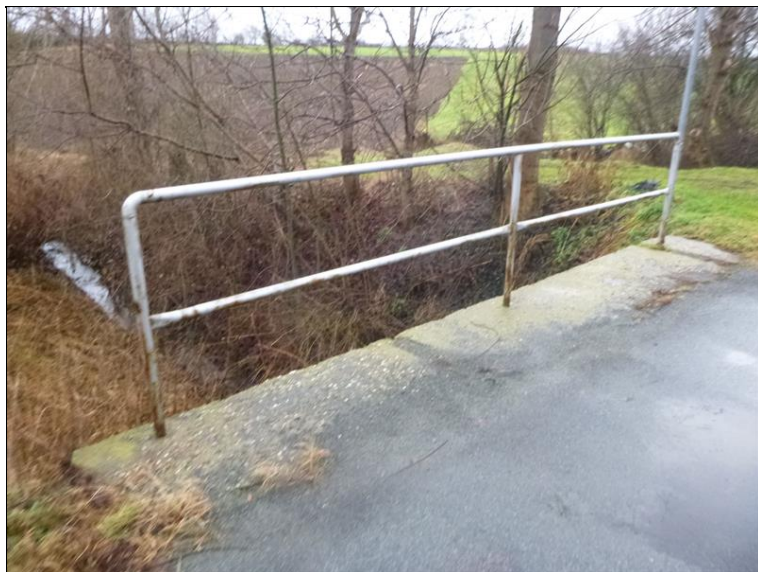
04 zábradí.JPG

4.2 Zábradlí

Zábradlí neodpovídá veřejnému provozu.

[2] 4.2 Zábradlí Do doby rekonstrukce mostu osadit provizorní zábradlí vyhovující předpisům.
