ZPRÁVA Z DIAGNOSTICKÉHO PRŮZKUMU VOZOVKY

„Sil. II/125 Louňovice - Kamberk (km 5,788 – 13,000)“

Účel zprávy: **Diagnostický průzkum vozovky, posouzení únosností a aktualizace doporučení pro PD**

Číslo zprávy: **D215/2024**

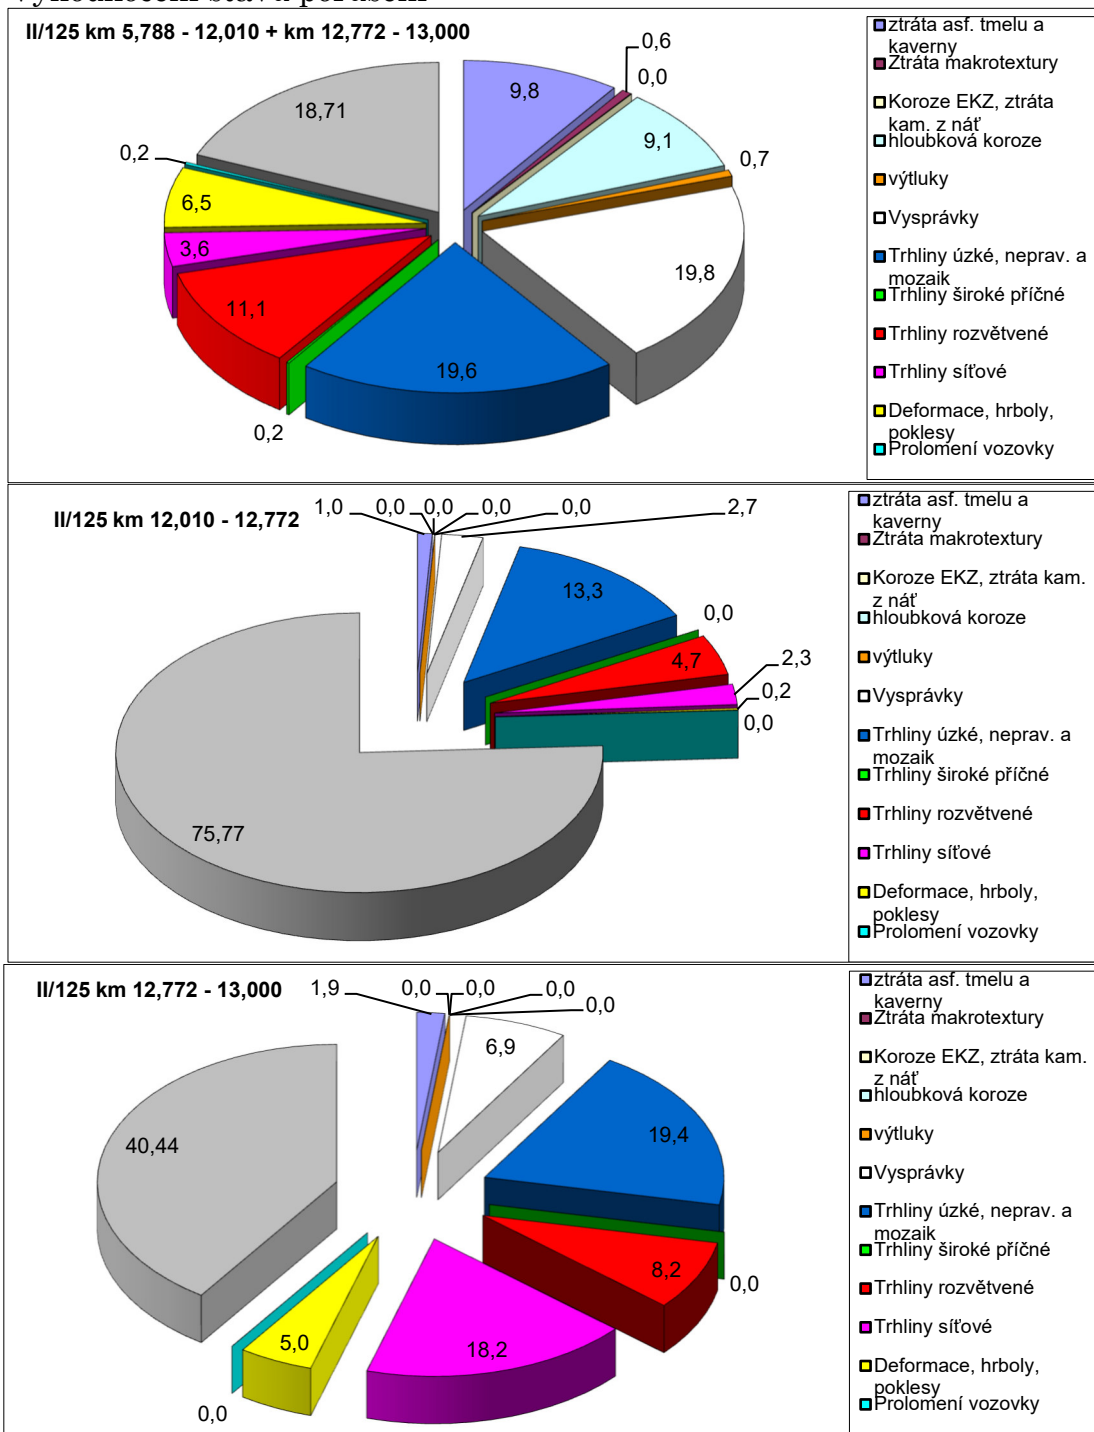
Vyhodnocení stavu porušení

Vizuální prohlídkou povrchu vozovky byly zjištěny a zaznamenány viditelné poruchy. Přehled typů a rozsah poruch podle TP 82 – Katalog poruch netuhých vozovek je uveden v následující tabulce.

V souladu s TP 87 tab. 7 je možné vozovku v úseku ZÚ – km 5,788 – 12,010 a km 12,772 – KÚ km 13,000 s ohledem na četné poruchy, které se vyskytují v celém příčném i podélném profilu komunikace, a to včetně sanačních vysprávek s četnými reflexními poruchami zařadit do klasifikačního stupně 5 – havarijní stav. V úseku průtahu Louňovic je v km 12,010 – 12,722 vozovka ve mírně lepším stavu a lze ji zařadit do úrovně porušení 4 – nevyhovující stav. Lze konstatovat, že progrese porušení vozovky významně pokročila a řada původních poruch krytu či podkladních vrstev je dnes konstrukčními poruchami s deformacemi. Zejména došlo ke vzniku řady významných poruch v intravilánu Louňovic. Tyto poruchy jsou dominantně v příčinné souvislosti s nekvalitně realizovanými opravami a zásypy rýh překopů inženýrských sítí. Tyto poruchy se v trase vyskytovali v roce 2018 ve výrazně nižší četnosti oproti současnému stavu a v podstatě pouze nahodile.

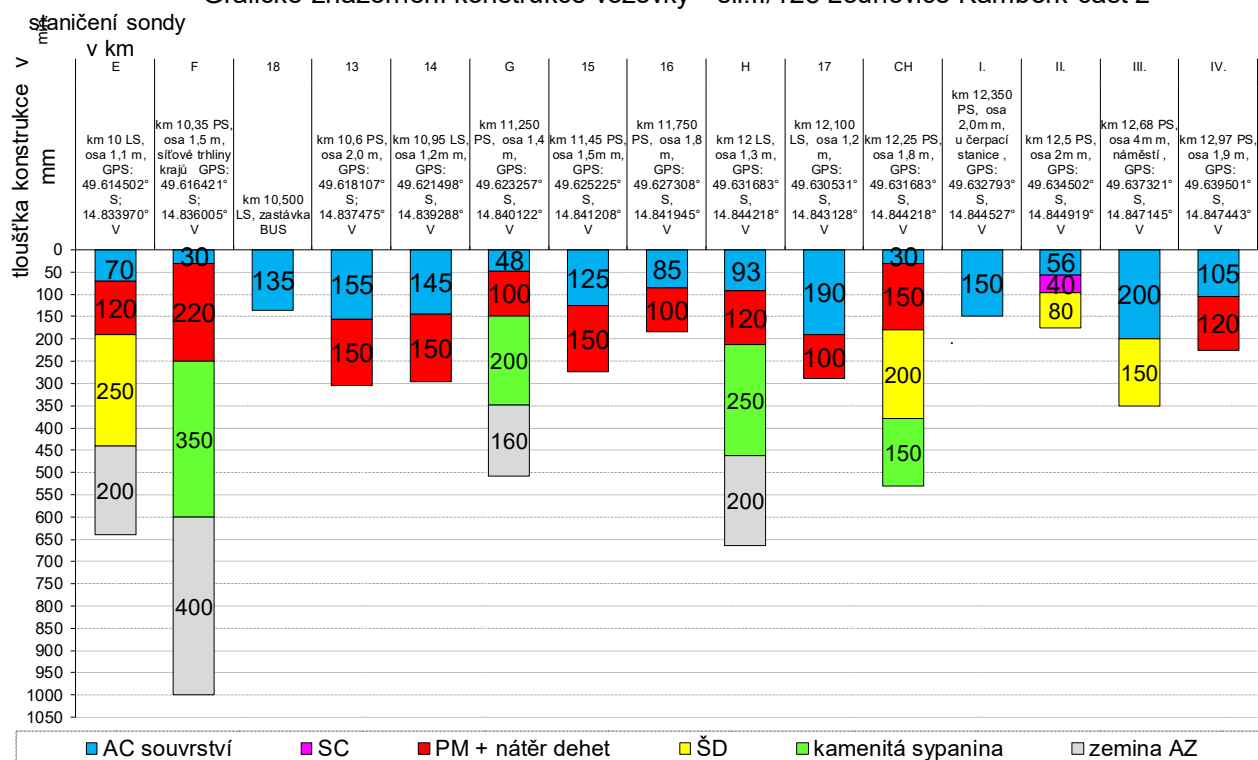
Grafické znázornění konstrukce vozovky - sil.II/125 Louňovice-Kamberk část 2

V trase byly identifikovány dominantně konstrukční skladby s AC krytem a podkladní vrstvou PM+nátěr, která je lokálně vícevrstvá. Rovněž tak byla zastížena „novodobá“ konstrukce bez podkladních pojivem stmelených prolévaných vrstev PM+ nátěr s hydraulicky stmelenou podkladní vrstvou SC nebo podkladní nestmelenou vrstvou ŠD. V podkladních historických vrstvách byla částí sond identifikována hrubozrnná kamenitá až balvanitá sypanina – štět, který však nebyl zastížen na všech hloubkových sondách. Niveleta štětové vrstvy (kamenité / balvanité sypaniny) byla identifikována cca -150 až -380 mm.

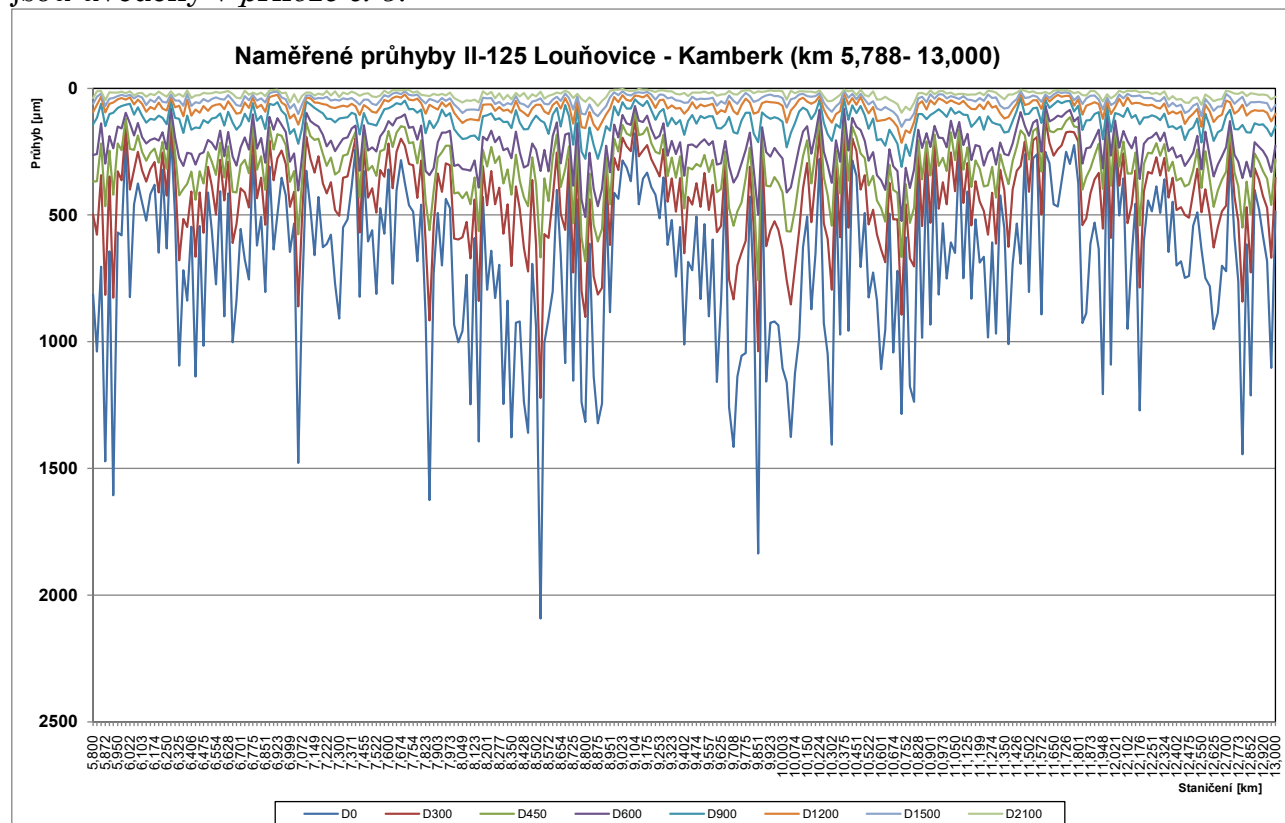
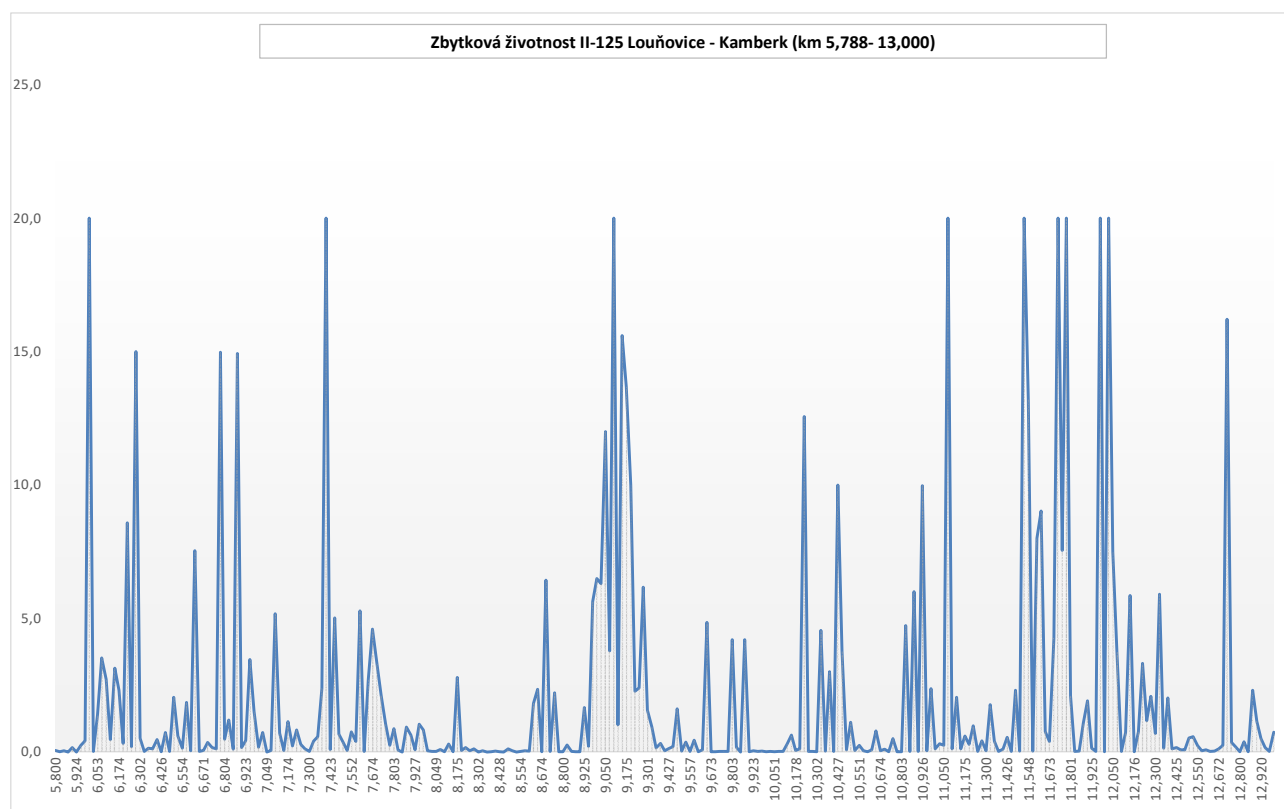
Měření mechanické účinnosti vozovky prokázalo:

1. Vysoce nehomogenní parametry mechanické účinnosti stávající konstrukce vozovky, kdy v trase neexistuje homogenní ucelený úsek s vyhovujícími průhyby s délkou více jak 200 m'. Jediným úsekem s mírně lepšími parametry je úsek v km cca 9,050 – 9,300 v okolí FVE Předbořice v extravilánu

- Byly identifikovány extrémní rozdíly v zaznamenaných průhybech pod návrhovým zatížením v rozpětí 170 – 2092 μm . Průměrný průhyb zaznamenaný v celé dotčené trase je 702 μm .

- Vozovka nemá dostatečnou mechanickou účinnost a odolnost vůči zatížení, což je primárně zapříčiněno porušením stmelovaných vrstev
2. V původní vozovce je stav vrstev následující:
