# **Most 27944-3**

Most přes potok v obci Žerčice

## **HLAVNÍ PROHLÍDKA**

Datum provedení prohlídky: 16.11.2022

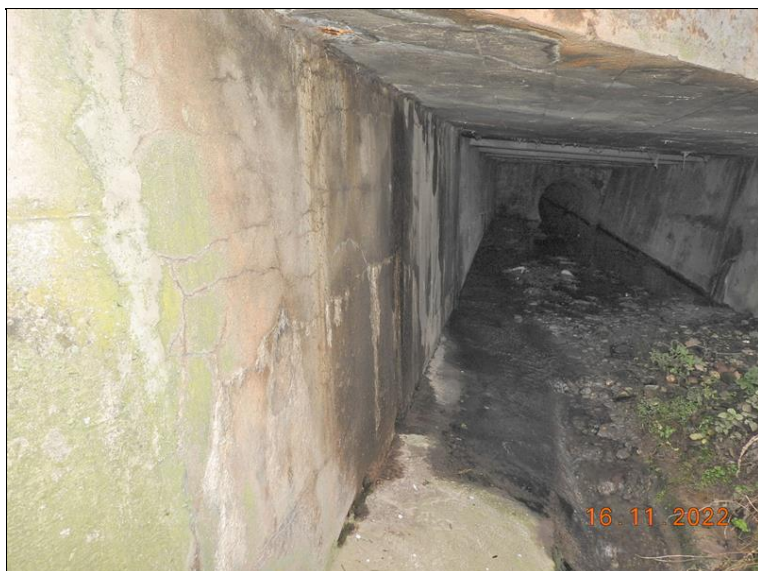
OP1

| [1.2] | 1.2 Mostní podpěry křídla a čelní zdi | Masivní zatékání úložnou spárou a spárou mezi dvěma typy konstrukce.<br>Všesměrné trhliny s průsaky a výrazné výluhy pojiva.<br>Zatékání na líc křídel vlevo, zelený povlak. Zatékání pod rourou na levé křídlo OP2. |

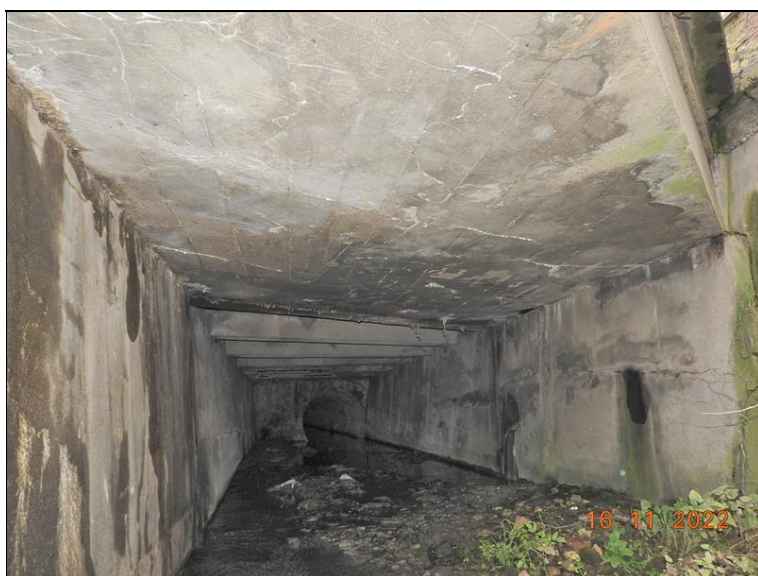
Spodní líc NK.

| [2.1] | 2.1 Nosná konstrukce | V podhledu <b>deskové</b> částí NK bílé mapy, krápníky a sít nepravidelných trhlin. Zatékání zpod římsy na bok NK. Místy koroze obnažené výztuže.<br>U <b>trámové</b> části NK dochází k odtržení krycí vrstvy betonu, obnažení a závažné korozi výztuže.<br>U některých dalších trámů jsou podélné trhliny, pravděpodobně způsobené rozpínáním korodující výztuže.<br>Masivní zatékání dilatační spárou.<br>Zelený povlak a biologické napadení. |

[4] 5 Další části Provést rekonstrukci mostu.

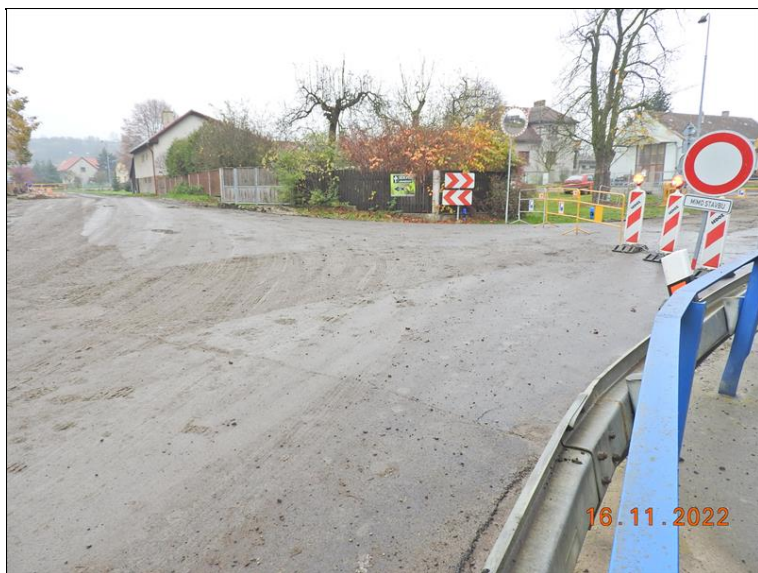
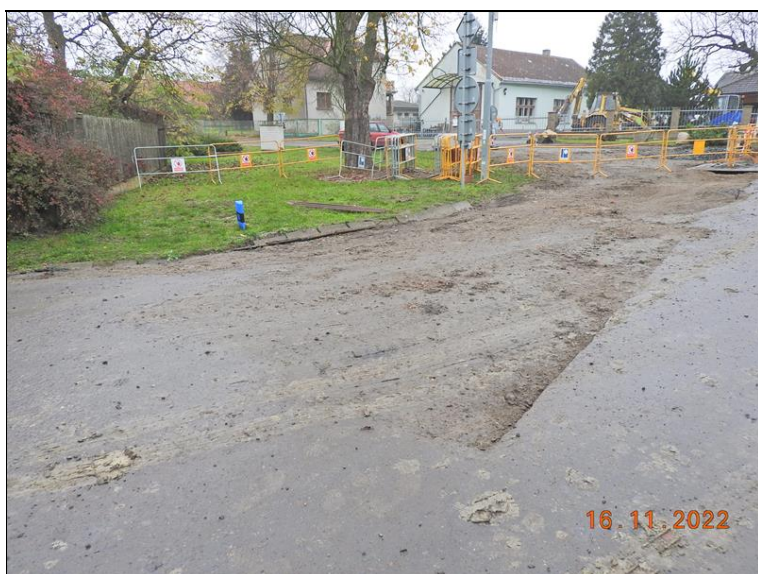
| [3.1] | 3.1 Vozovka | Vozovka znečištěna stavební a zemědělskou činností.<br>Vozovka pravděpodobně prochází v době prohlídky opravou. |

Vozovka - před opravou.

[1] 3.1 Vozovka Do doby rekonstrukce mostu provádět běžnou údržbu mostu.

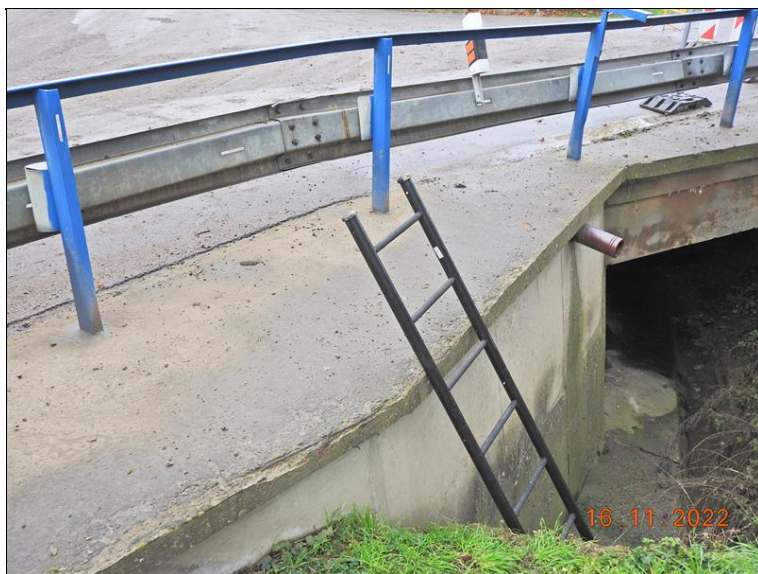
Levá římsa.

| [3.2] | 3.3.1 římsa | Degradace betonu římsy, olámané hrany s obnažením a korozi výztuže. |

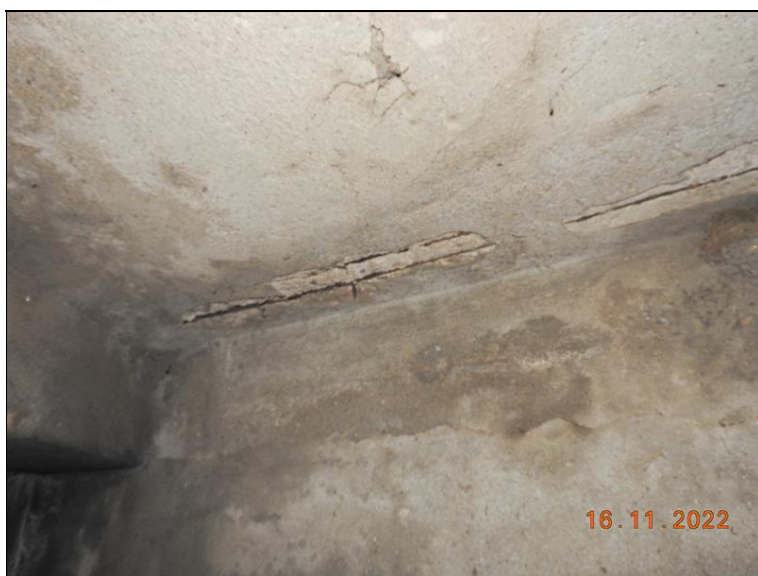
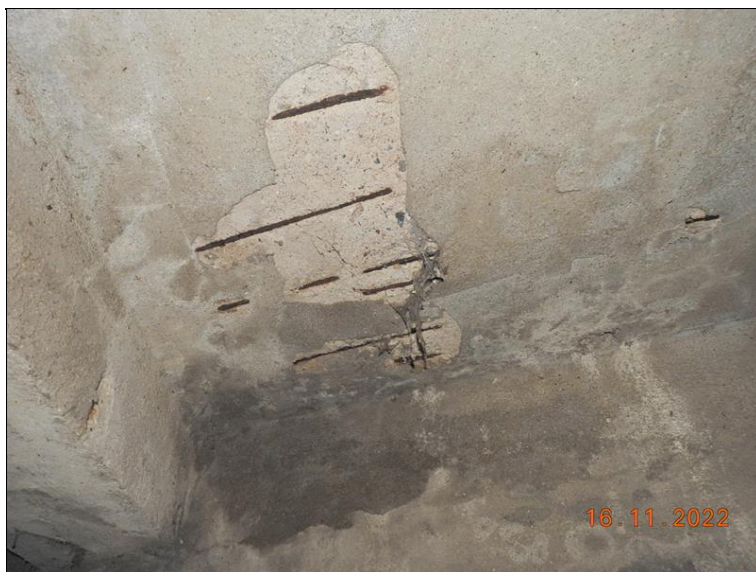
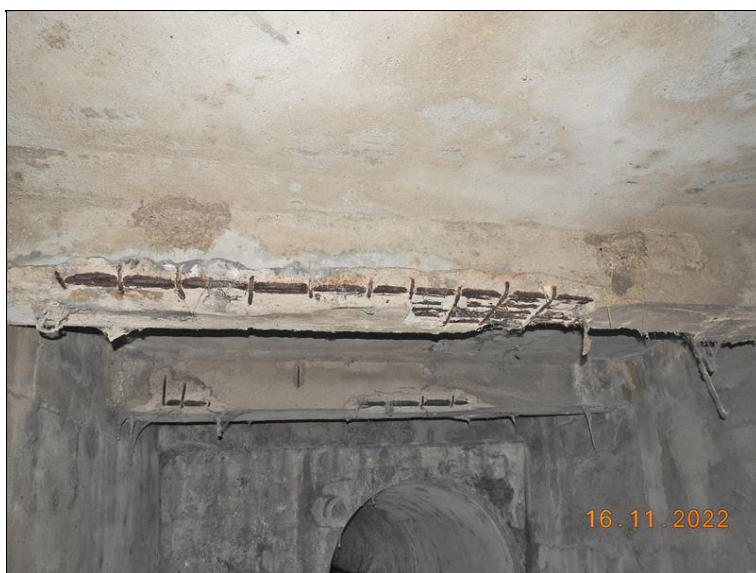
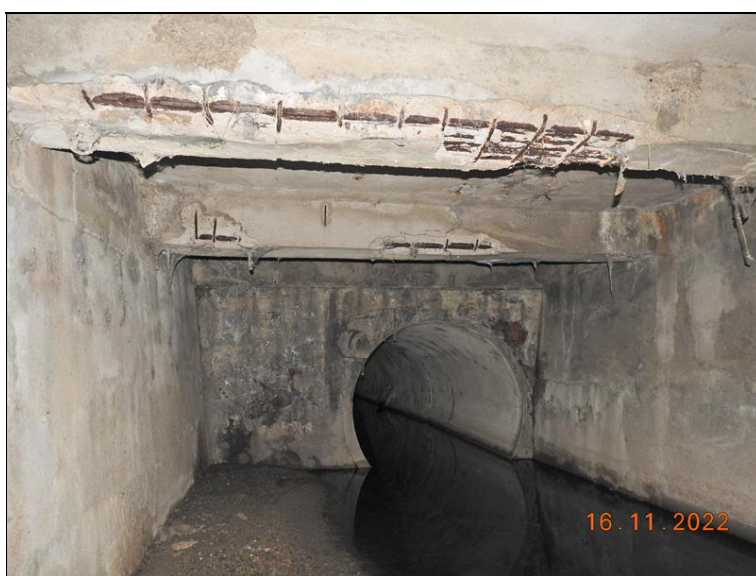
Spodní líc NK, střed.

Vzhledem ke stavu betonářské výztuže v trámech byl stav NK snížen na VI - velmi špatný.

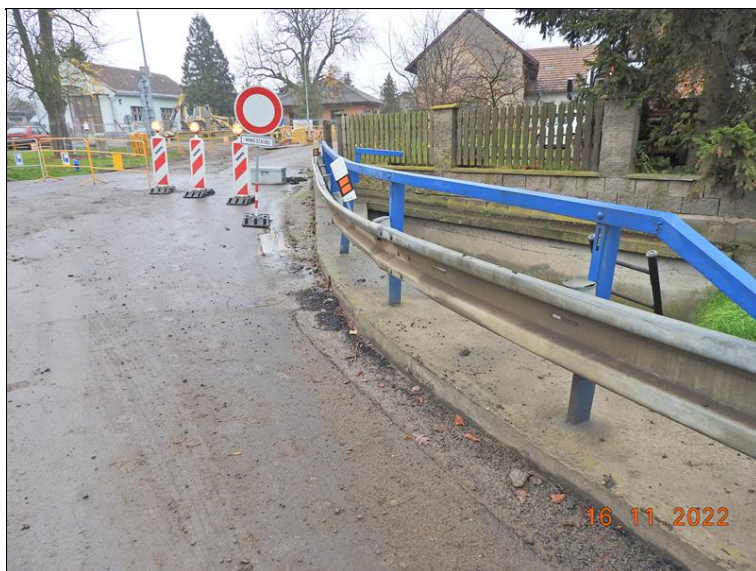
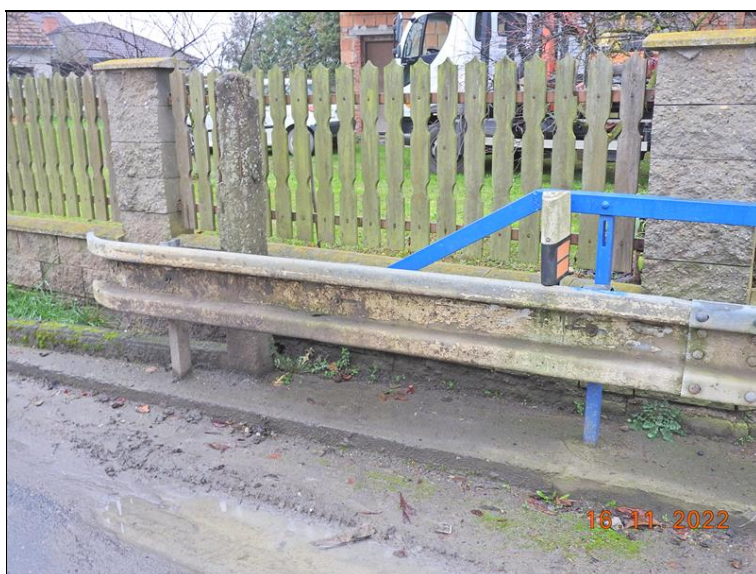
| [4.1] | 4.1 Svodidla/Zábradelní svodidla | Deformace od nárazů na svodnici.<br>Koroze spojovacího materiálu svodnice.<br>Degradace nátěru prvního dílu svodnice. |

Levé svodidlo - deformace.
