Most 275-004

Most přes řeku Jizeru v obci Horky nad Jizerou

HLAVNÍ PROHLÍDKA

Datum provedení prohlídky: 13.12.2024

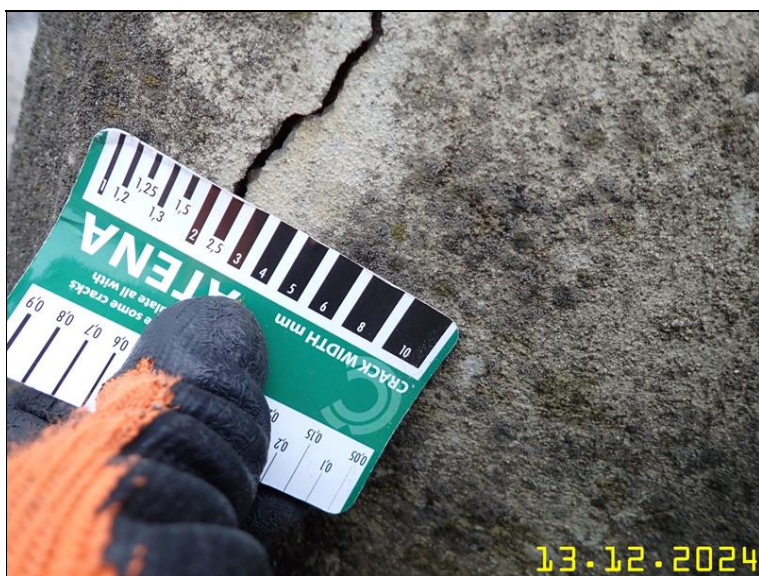
012 TRHLINY VE ZÁVĚSECH.JPG

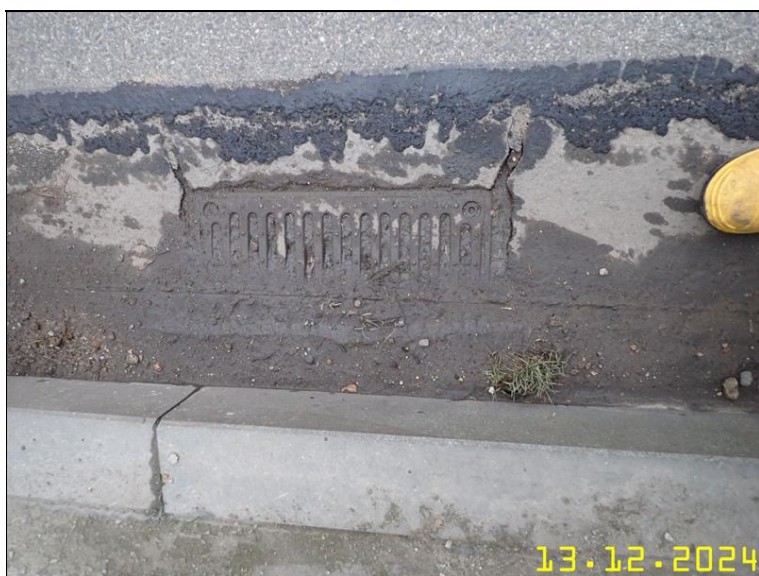
027 NEFUNKČNÍ VPUSTI.JPG

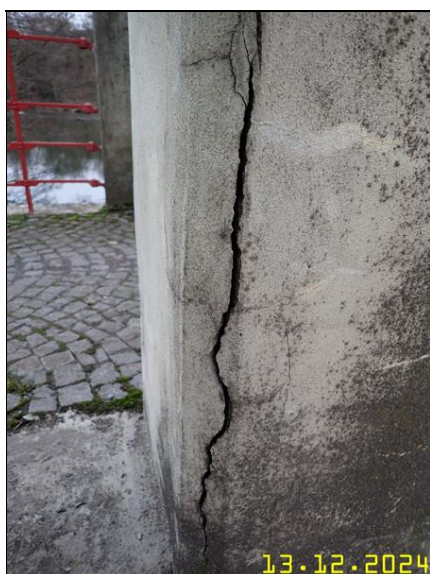
033 TRHLINY V ZÁVĚSECH.JPG

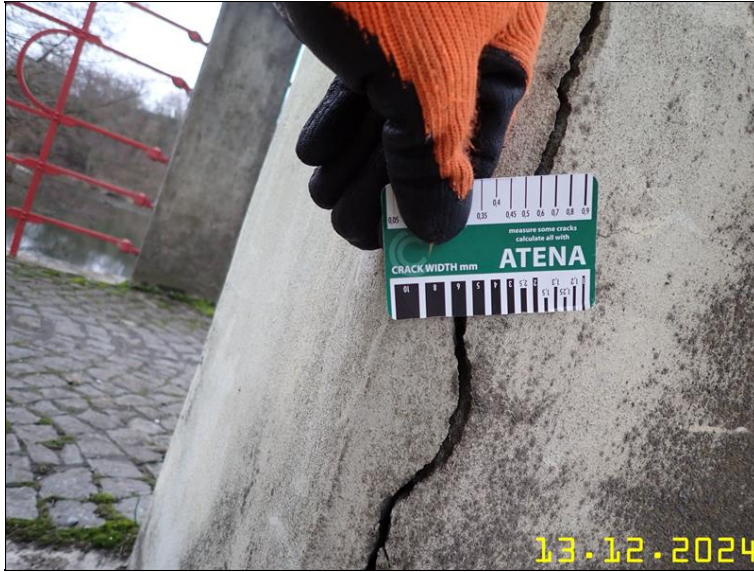
034 TRHLINY V ZÁVĚSECH.JPG

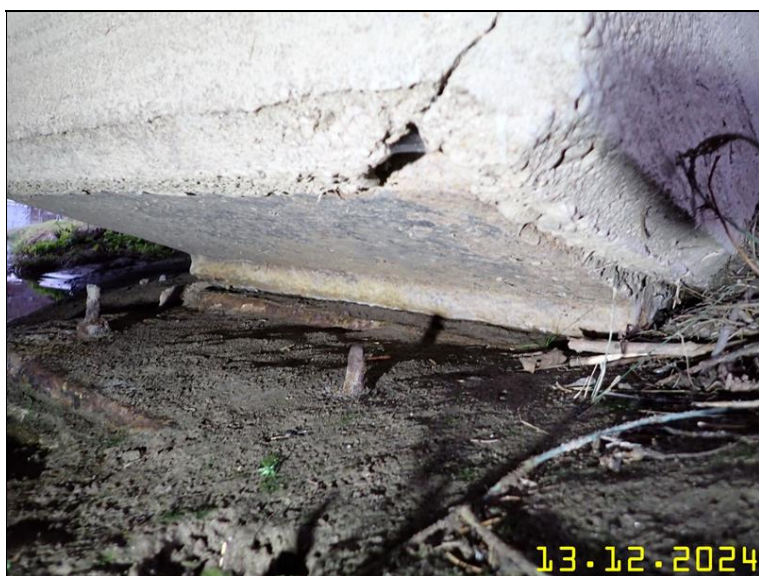
078 KYVNÁ STOJKA O1L.JPG

2.2 Ložiska, klouby

Koroze kloubů kyvných stojek. Trhliny ve příčnících, odpadávající krycí vrstva.

- [4] 1.2 Mostní podpěry křídla a čelní zdi Vyčistit úložný práh.
- [5] 2.2 Ložiska, klouby / Opěra_1 od naplavenin očistit ihned spodní kloub na O1. zanesení spodního kloubu může způsobit nefunkčnost uložení
- [6] 4.6 Území pod mostem a přístup. cesty očistit úložný práh od naplavenin, zejména kyvné stojky.

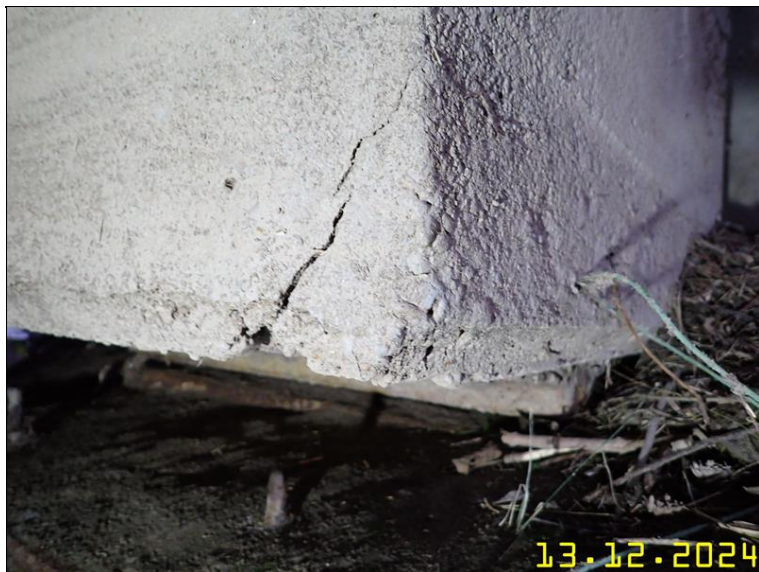
079 KYVNÁ STOJKA O1L.JPG

2.2 Ložiska, klouby

Koroze kloubů kyvných stojek. Trhliny ve příčnky, odpadávající krycí vrstva.

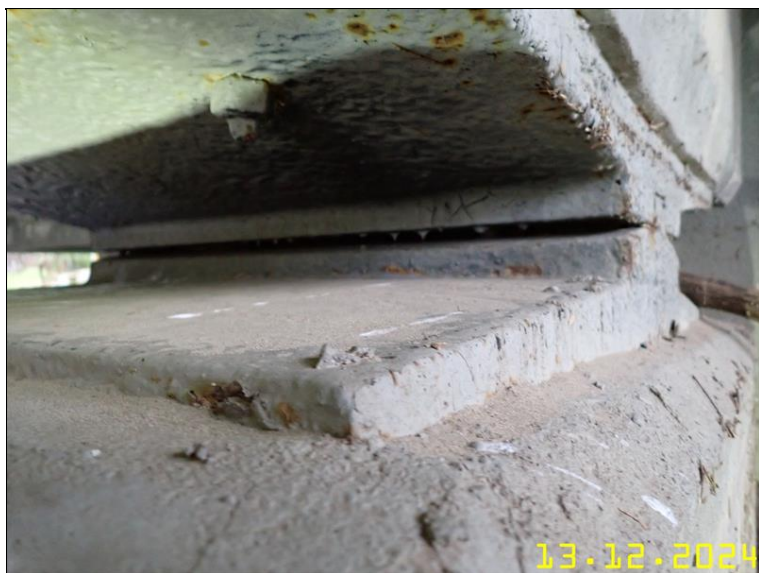
080 KYVNÁ STOTJKA O1L.JPG

2.2 Ložiska, klouby

Koroze kloubů kyvných stojek. Trhliny ve příčnky, odpadávající krycí vrstva.

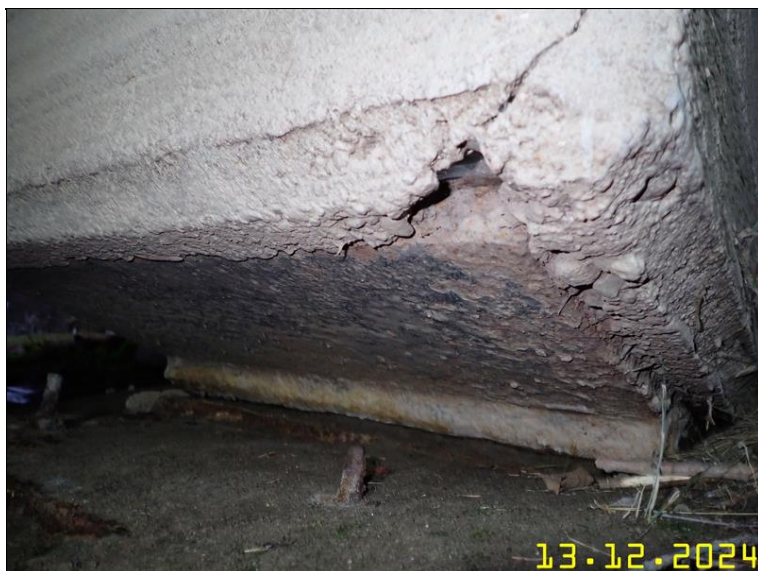
083 KOROZE KLOUBŮ NA O1.JPG

2.2 Ložiska, klouby

Koroze kloubů kyvných stojek. Trhliny ve příčnících, odpadávající krycí vrstva.

- [10] 2.1 Nosná konstrukce Provést diagnostický průzkum, který by zjistil stávající stav nosné konstrukce a objasnil příčinu zjištěných poruch a na základě kterého by byl upraven výkon správy a údržby objektu tak, aby životnost objektu byla maximálně prodloužena.Stanovit zatížitelnost podrobným statickým výpočtem, který zohledňuje výsledky budoucího diagnostického průzkumu.
- [11] 2.2 Ložiska, klouby / Opěra_1 společně s NK na základě diagnostiky navrhnout opravu

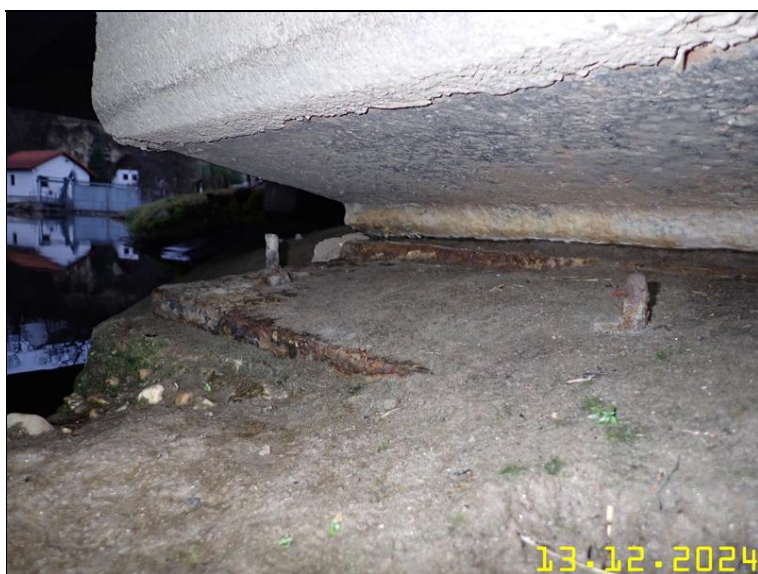
084 KLOUB STOJKY O1.JPG

2.2 Ložiska, klouby

Koroze kloubů kyvných stojek. Trhliny ve příčnících, odpadávající krycí vrstva.

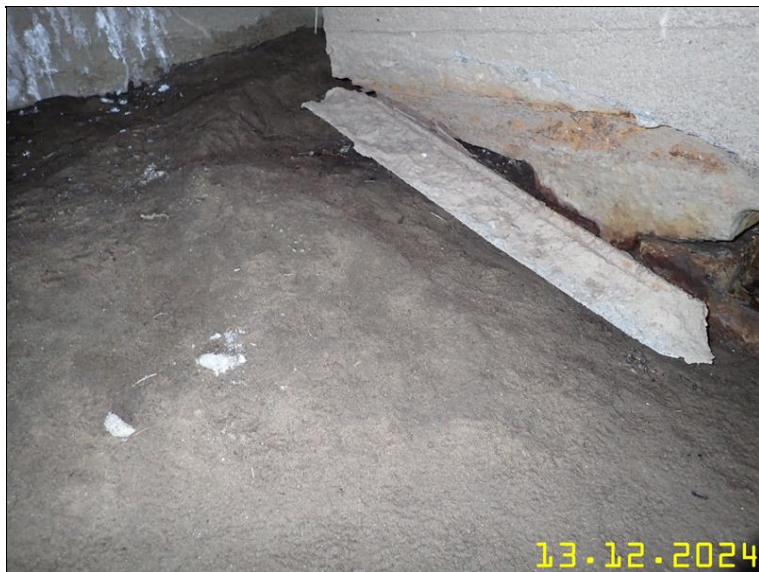
085 STOJKA ODPADÁVAJÍCÍ KRYCÍ VRSTVA.JPG

2.2 Ložiska, klouby

Koroze kloubů kyvných stojek. Trhliny ve příčnici, odpadávající krycí vrstva.

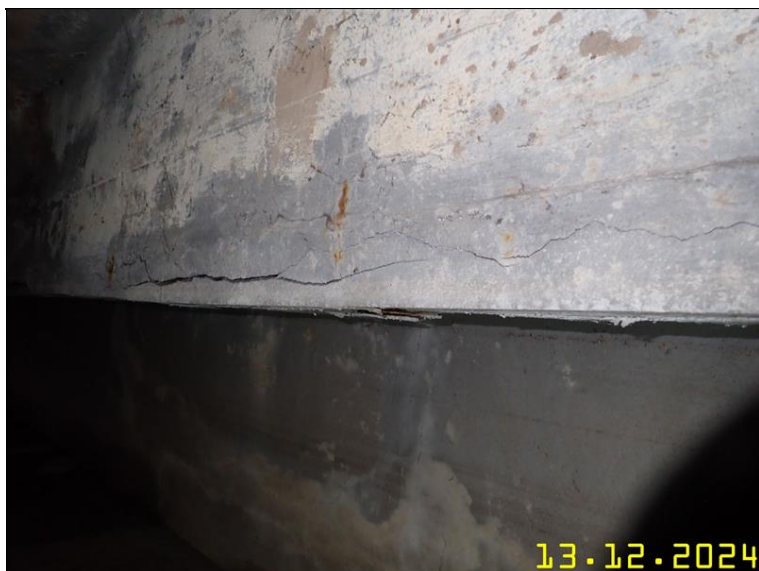
086 TRHLINY NA PŘÍČNÍKU.JPG

2.2 Ložiska, klouby

Koroze kloubů kyvných stojek. Trhliny ve příčnici, odpadávající krycí vrstva.

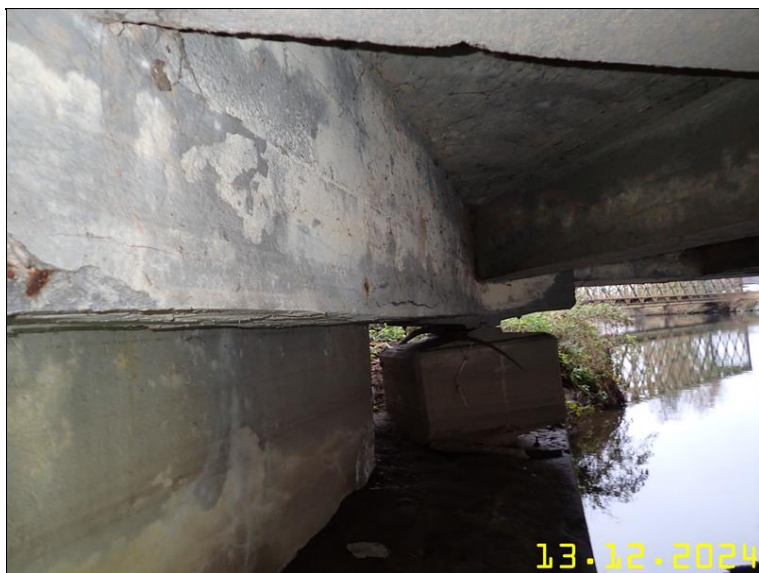
089 PŘÍČNÍK O1.JPG

2.2 Ložiska, klouby

Koroze kloubů kyvných stojek. Trhliny ve příčnici, odpadávající krycí vrstva.

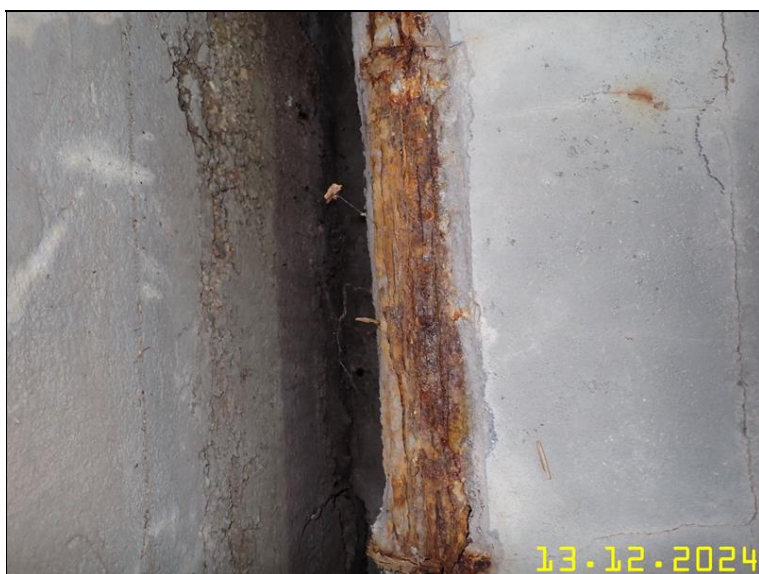
090 KOROZE NA O1 PŘÍČNÍKU.JPG

2.2 Ložiska, klouby

Koroze kloubů kyvných stojek. Trhliny ve příčnici, odpadávající krycí vrstva.

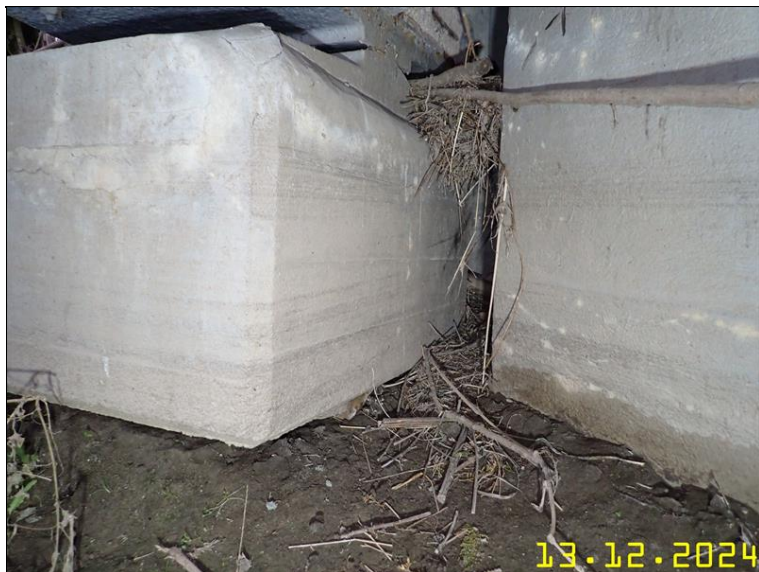
091 KYVNÁ STOJKA 01P.JPG

2.2 Ložiska, klouby

Koroze kloubů kyvných stojek. Trhliny ve příčnky, odpadávající krycí vrstva.

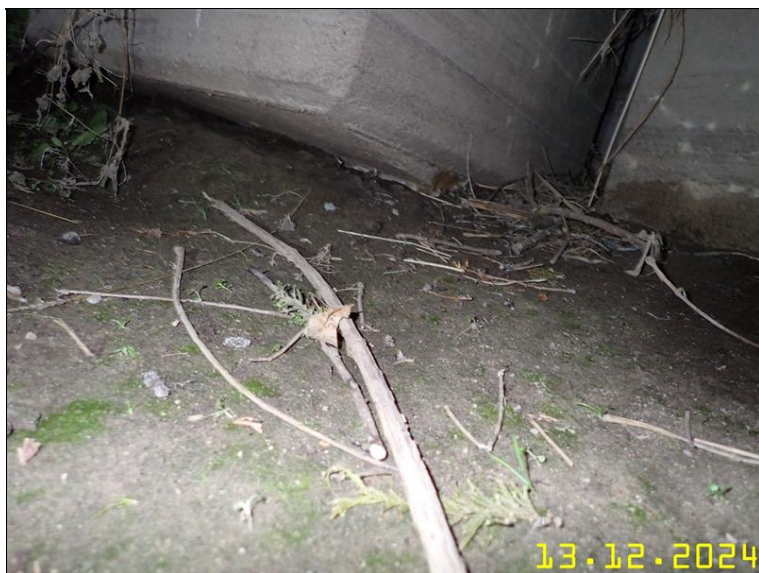
092 KYVNÁ STOJKA 01P.JPG

2.2 Ložiska, klouby

Koroze kloubů kyvných stojek. Trhliny ve příčnky, odpadávající krycí vrstva.

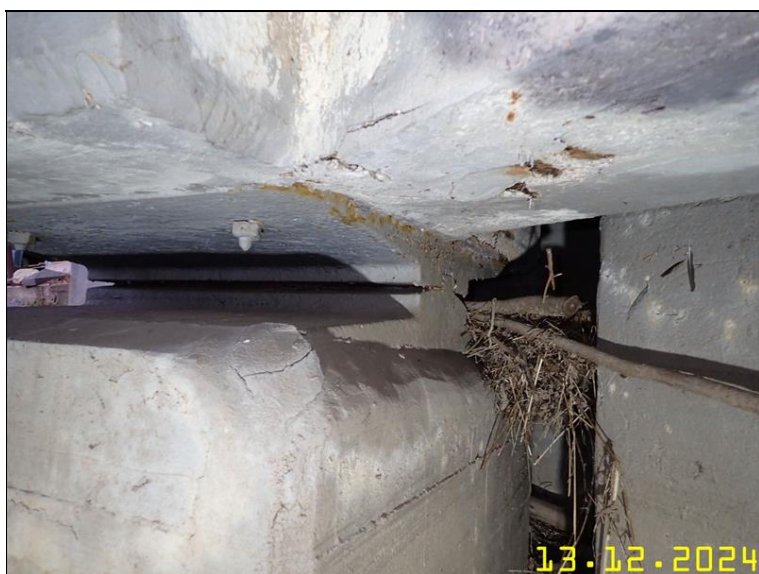
093 KYVNÁ STOJKA 01P.JPG

2.2 Ložiska, klouby

Koroze kloubů kyvných stojek. Trhliny ve příčnky, odpadávající krycí vrstva.

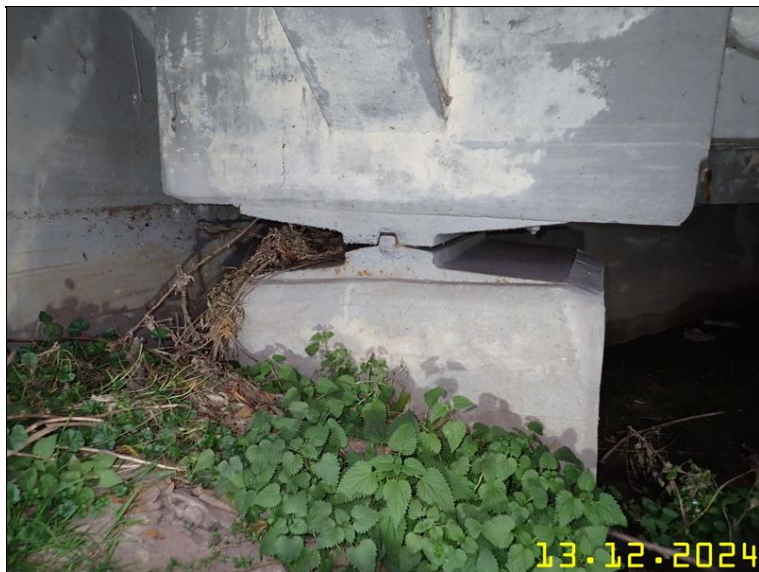
094 KYVNÁ STOJKA O1P.JPG

2.2 Ložiska, klouby

Koroze kloubů kyvných stojek. Trhliny ve příčnici, odpadávající krycí vrstva.

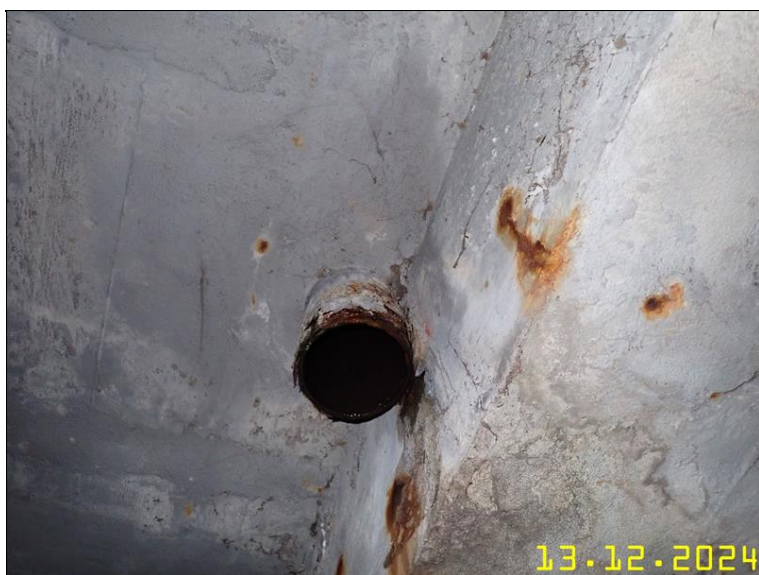
101 ODVODNĚNÍ.JPG

4.8 Odvodnění

některá vyústění odvodnění (svislé trubičky) jsou krátká, teče na NK a tím se degraduje

- [7] 3.3 Římsy, obrubníky, zálivky Opravit těsnící zálivky v římsách.
- [8] 4.8 Odvodnění zvětšit přesah vyústění pod podhled NK

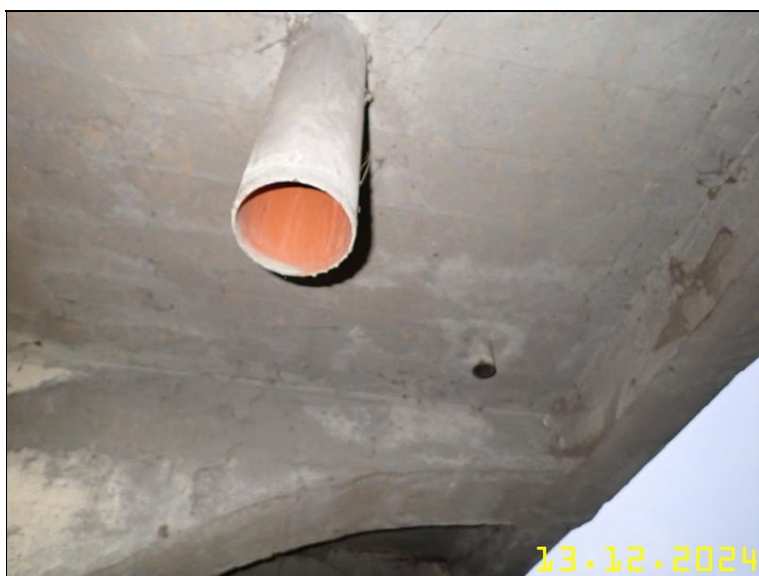
102 ODVODNĚNÍ.JPG

4.8 Odvodnění

některá vyústění odvodnění (svislé trubičky) jsou krátká, teče na NK a tím se degraduje
