# **Most 276-008**

Most přes trať ČD za obcí Bakov nad Jizerou

## **HLAVNÍ PROHLÍDKA**

**Objekt: Most ev.č. 276-008 (Most přes trať ČD za obcí Bakov nad Jizerou)**

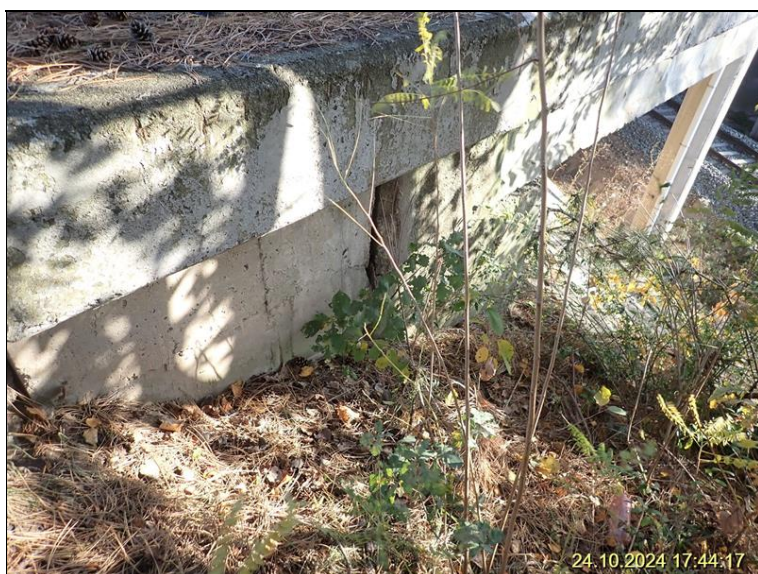
Masivní zatékání na úložné prahy opěr. Na dřících opěr dochází k odtržení krycí vrstvy betonu a korozi výztuže.

Na křídlech opěr stopy po zatékání s výluhy, biologické napadení, nazelenalý povlak. Opěry pomalovány graffiti.

1.2 Opěra O1 - křídlo pravé.JPG

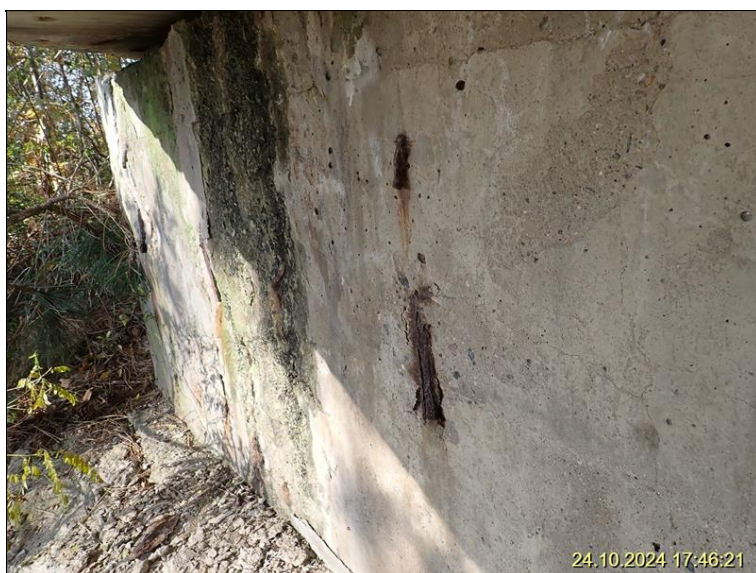
Masivní zatékání na úložné prahy opěr. Na dřících opěr dochází k odtržení krycí vrstvy betonu a korozi výztuže.

Na křídlech opěr stopy po zatékání s výluhy, biologické napadení, nazelenalý povlak. Opěry pomalovány graffiti.

1.2 Opěra O1 - zatékání z úložného prahu koroze obnažené výztuže.JPG

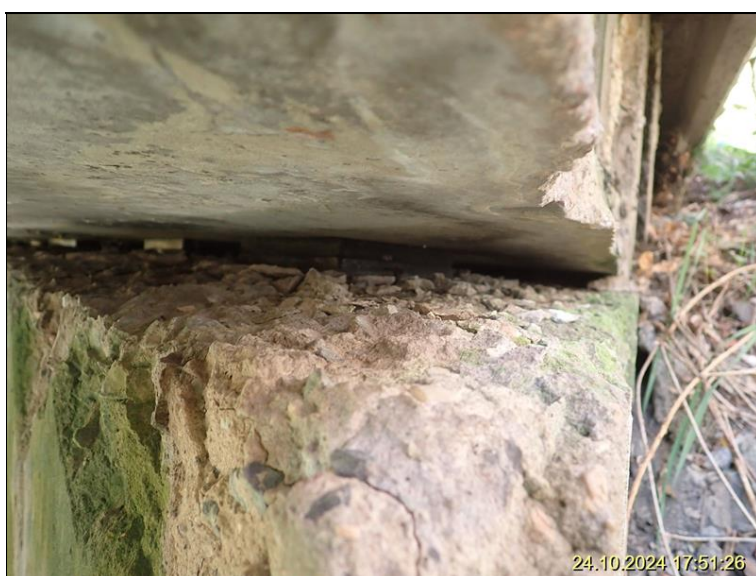
Masivní zatékání na úložné prahy opěr. Na dřících opěr dochází k odtržení krycí vrstvy betonu a korozi výztuže.

Na křídlech opěr stopy po zatékání s výluhy, biologické napadení, nazelenalý povlak. Opěry pomalovány graffiti.

1.2 Opěra O1 vlevo - rozpadlý beton hrany úložného prahu od zatékání.JPG

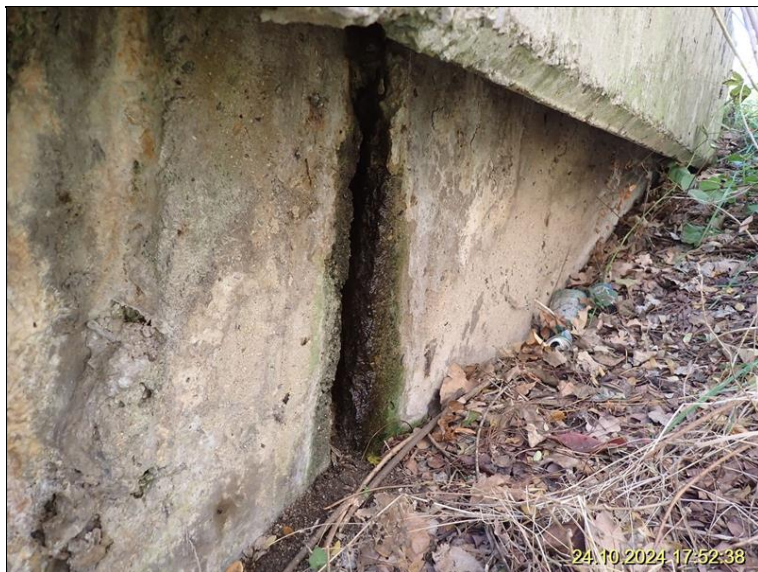
Masivní zatékání na úložné prahy opěr. Na dřících opěr dochází k odtržení krycí vrstvy betonu a korozi výztuže.

Na křídlech opěr stopy po zatékání s výluhy, biologické napadení, nazelenalý povlak. Opěry pomalovány graffiti.

1.2 Opěra O1 vlevo - zatékání dilatační spárou.JPG

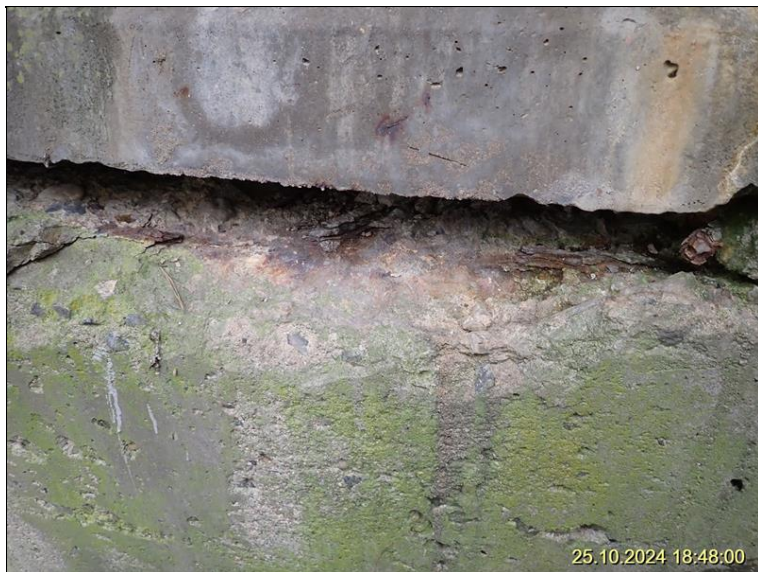
1.2 Opěra O4 - koroze obnažené výztuže na horní ploše úložného prahu.JPG

Masivní zatékání na úložné prahy opěr. Na dřících opěr dochází k odtržení krycí vrstvy betonu a korozi výztuže.

Na křídlech opěr stopy po zatékání s výluhy, biologické napadení, nazelenalý povlak. Opěry pomalovány graffiti.

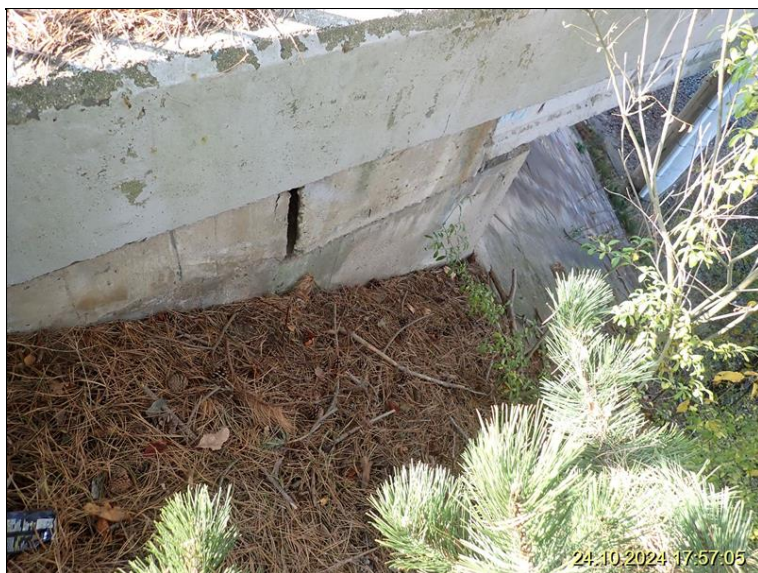
1.2 Opěra O4 - křídlo levé.JPG

Masivní zatékání na úložné prahy opěr. Na dřících opěr dochází k odtržení krycí vrstvy betonu a korozi výztuže.

Na křídlech opěr stopy po zatékání s výluhy, biologické napadení, nazelenalý povlak. Opěry pomalovány graffiti.

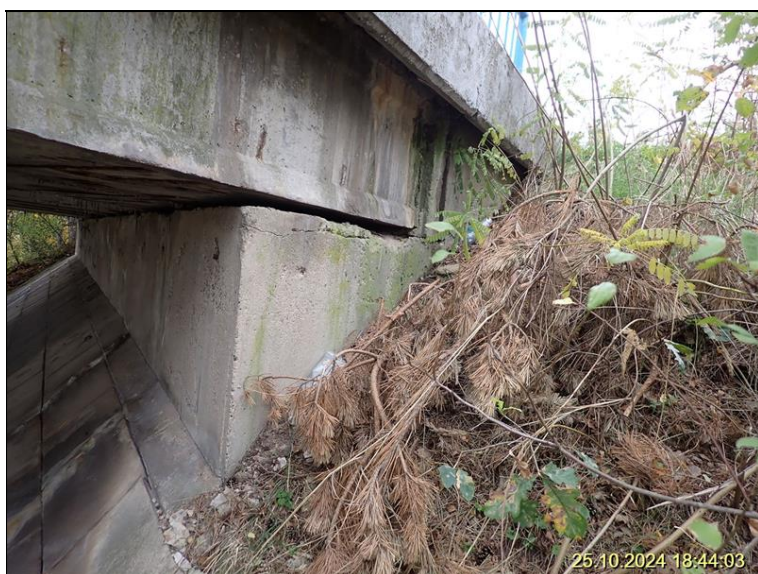
1.2 Opěra O4 - křídlo pravé.JPG

Masivní zatékání na úložné prahy opěr. Na dřících opěr dochází k odtržení krycí vrstvy betonu a korozi výztuže.

Na křídlech opěr stopy po zatékání s výluhy, biologické napadení, nazelenalý povlak. Opěry pomalovány graffiti.

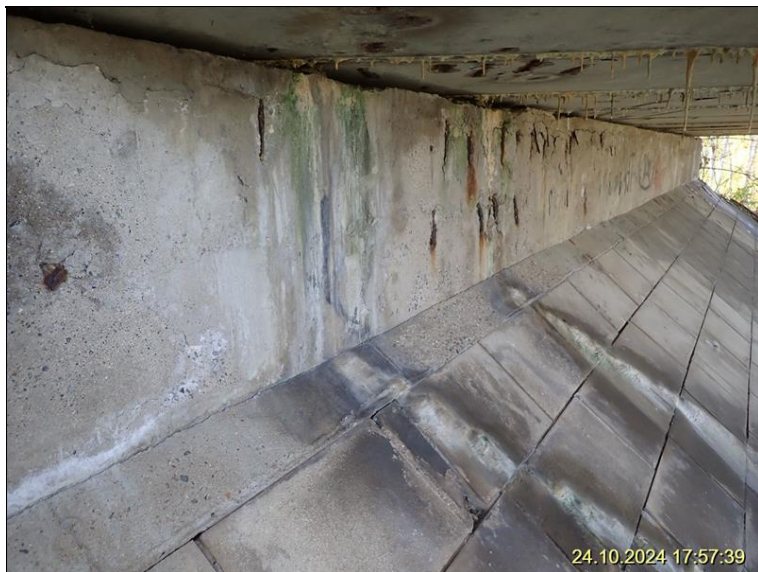
1.2 Opěra O4 - zatékání výluhy pojiva koroze výztuže.JPG

Masivní zatékání na úložné prahy opěr. Na dřících opěr dochází k odtržení krycí vrstvy betonu a korozi výztuže.

Na křídlech opěr stopy po zatékání s výluhy, biologické napadení, nazelenalý povlak. Opěry pomalovány graffiti.

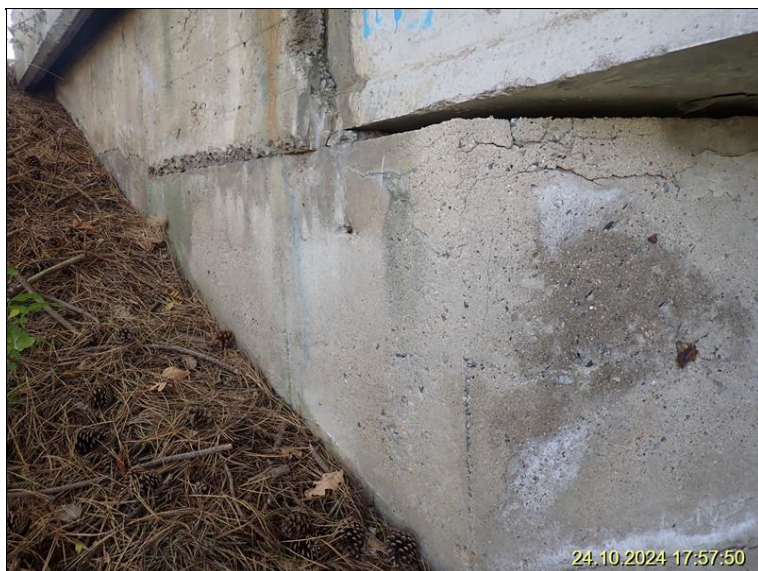
1.2 Opěra O4 vlevo - trhliny v rohu úložného prahu separace betonu.JPG

Masivní zatékání na úložné prahy opěr. Na dřících opěr dochází k odtržení krycí vrstvy betonu a korozi výztuže.

Na křídlech opěr stopy po zatékání s výluhy, biologické napadení, nazelenalý povlak. Opěry pomalovány graffiti.

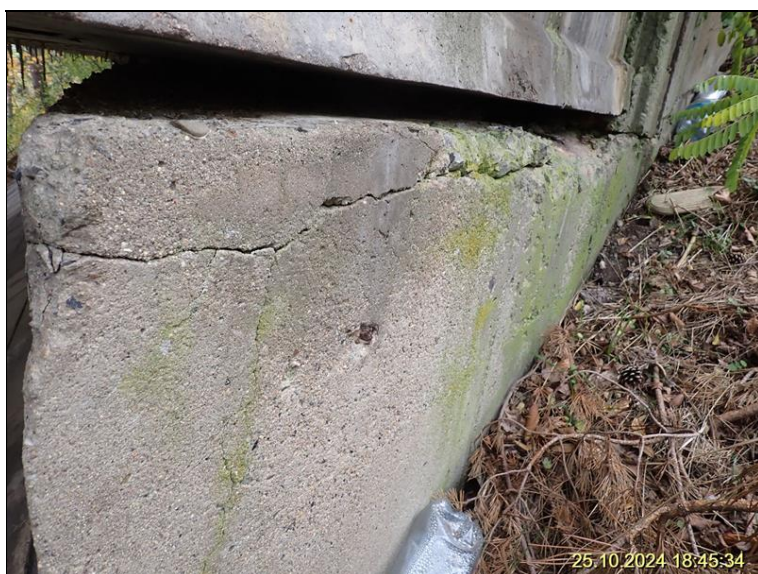
1.2 Opěra O4 vpravo - separovaná horní část úložného prahu na kraji.JPG

Masivní zatékání na úložné prahy opěr. Na dřících opěr dochází k odtržení krycí vrstvy betonu a korozi výztuže.

Na křídlech opěr stopy po zatékání s výluhy, biologické napadení, nazelenalý povlak. Opěry pomalovány graffiti.

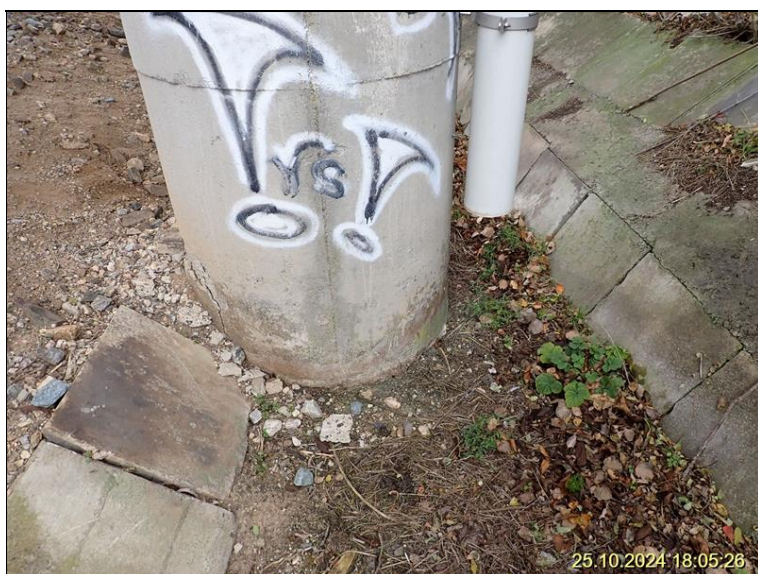
Na stojkách pilířů lokálně odstřelování krycí vrstvy a koroze výztuže. Zatékání na stativa příčnou spárou mezi nosníky, degradace betonu.

1.2 Pilíř P2 - separace krycí vrstvy betonu v patě.JPG

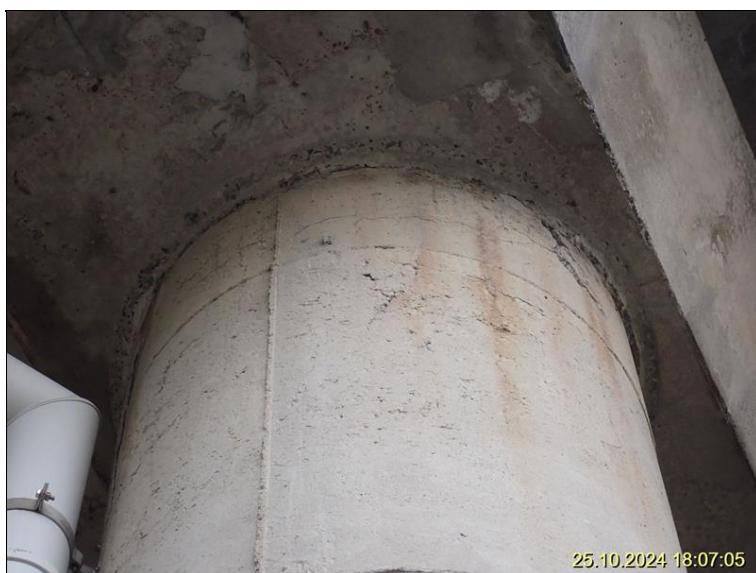
Na stojkách pilířů lokálně odstřelování krycí vrstvy a koroze výztuže. Zatékání na stativa příčnou spárou mezi nosníky, degradace betonu.

1.2 Pilíř P2 - trhliny a separace krycí vrstvy v hlavě.JPG

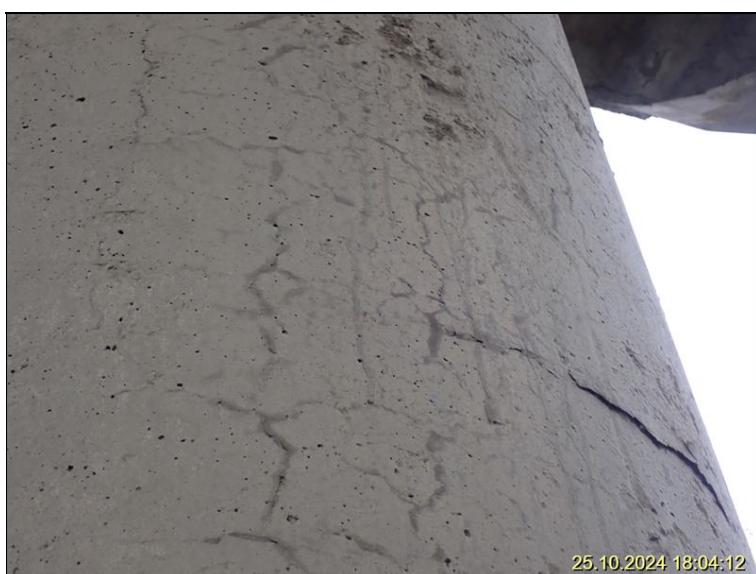
Na stojkách pilířů lokálně odstřelování krycí vrstvy a koroze výztuže. Zatékání na stativa příčnou spárou mezi nosníky, degradace betonu.

1.2 Pilíř P2 - trhliny a separace povrchové vrstvy betonu.JPG

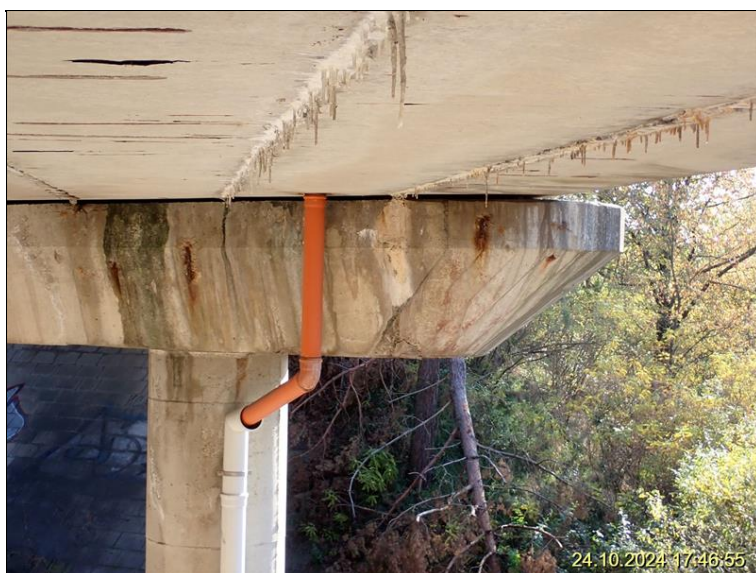
Na stojkách pilířů lokálně odstřelování krycí vrstvy a koroze výztuže. Zatékání na stativa příčnou spárou mezi nosníky, degradace betonu.

1.2 Pilíř P2 vpravo - zatékání na stativo koroze obnažené výztuže separace krycí vrstvy betonu.JPG

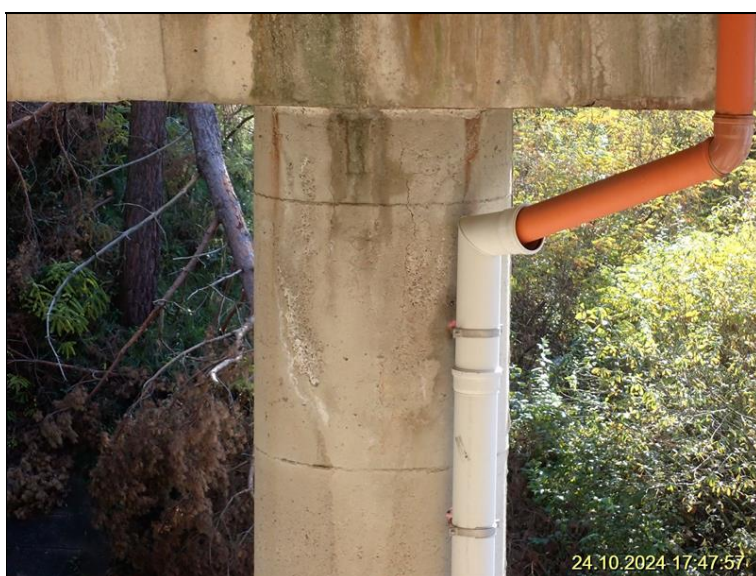
Na stojkách pilířů lokálně odstřelování krycí vrstvy a koroze výztuže. Zatékání na stativa příčnou spárou mezi nosníky, degradace betonu.

1.2 Pilíř P2 vpravo - zatékání trhliny a separace krycí vrstvy.JPG

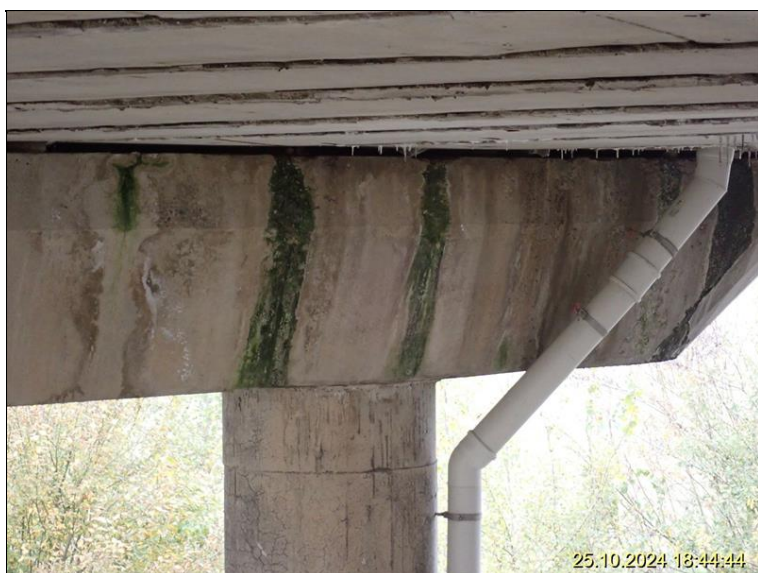
1.2 Pilíř P3 - zatékání na stativo výluhy pojava v trhlinách.JPG

Na stojkách pilířů lokálně odstřelování krycí vrstvy a koroze výztuže. Zatékání na stativa příčnou spárou mezi nosníky, degradace betonu.

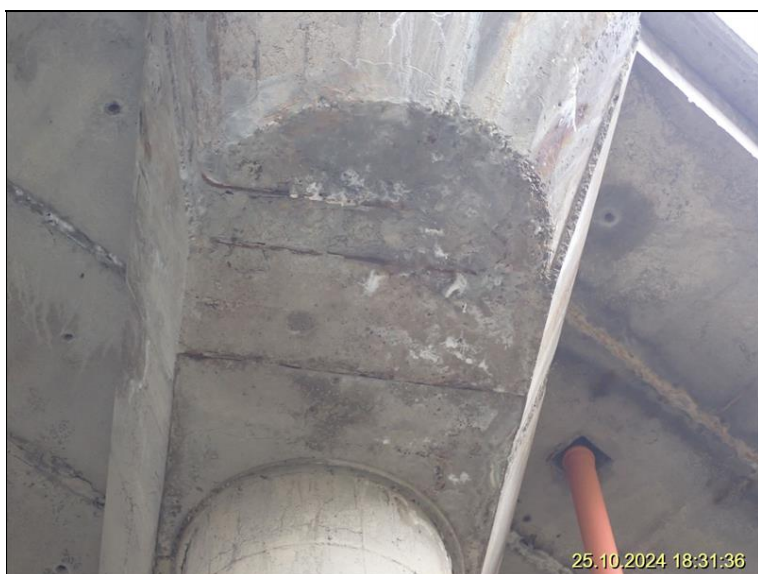
1.2 Pilíř P3 vlevo - krápníky a výluhy pojava na pohledu stativa koroze výztuže.JPG

Na stojkách pilířů lokálně odstřelování krycí vrstvy a koroze výztuže. Zatékání na stativa příčnou spárou mezi nosníky, degradace betonu.

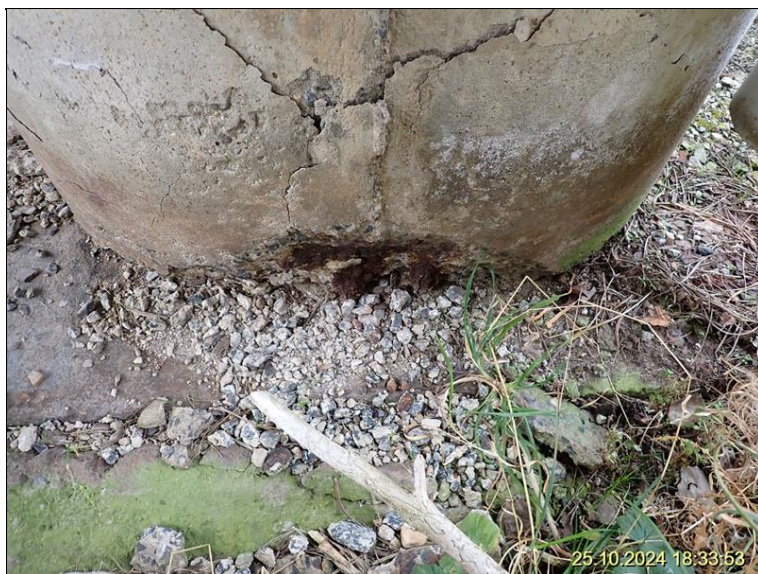
1.2 Pilíř P3 vlevo - separovaná krycí vrstva betonu v patě.JPG

Na stojkách pilířů lokálně odstřelování krycí vrstvy a koroze výztuže. Zatékání na stativa příčnou spárou mezi nosníky, degradace betonu.

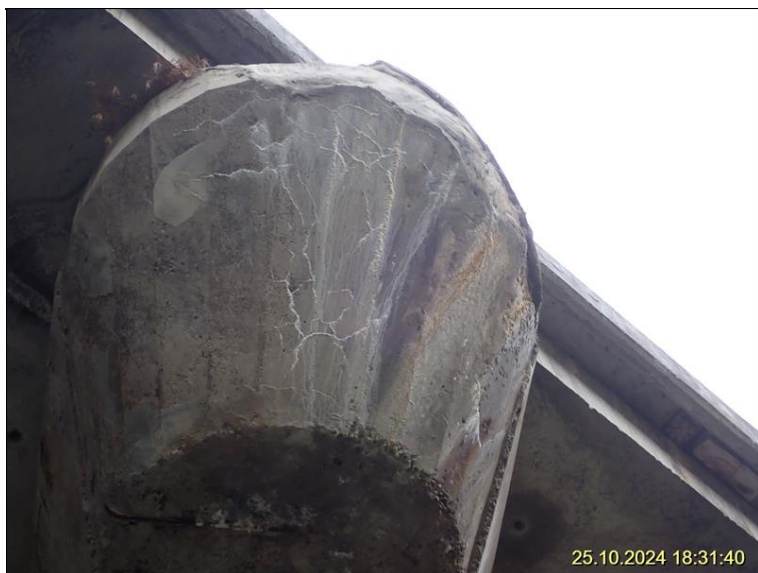
1.2 Pilíř P3 vlevo - všesměrné trhliny na čele stativa výluhy pojava i koroze.JPG

Na stojkách pilířů lokálně odstřelování krycí vrstvy a koroze výztuže. Zatékání na stativa příčnou spárou mezi nosníky, degradace betonu.

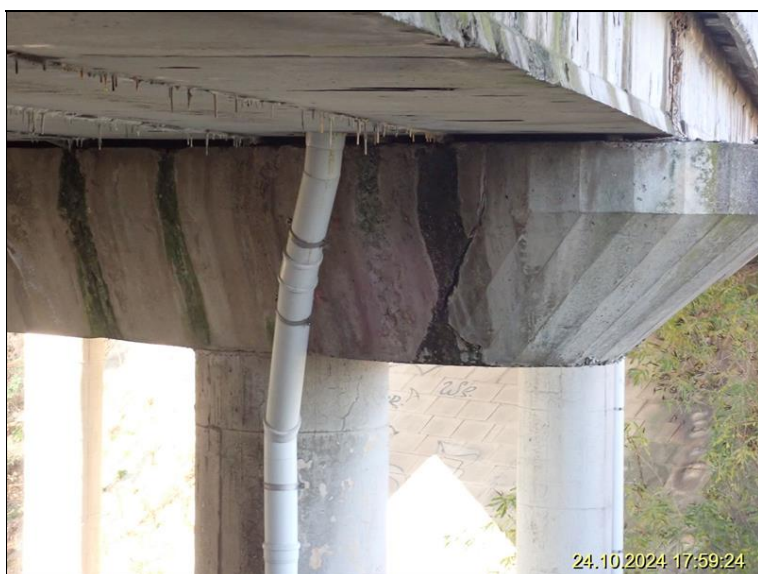
1.2 Pilíř P3 vlevo - zatékání.JPG

Na stojkách pilířů lokálně odstřelování krycí vrstvy a koroze výztuže. Zatékání na stativa příčnou spárou mezi nosníky, degradace betonu.

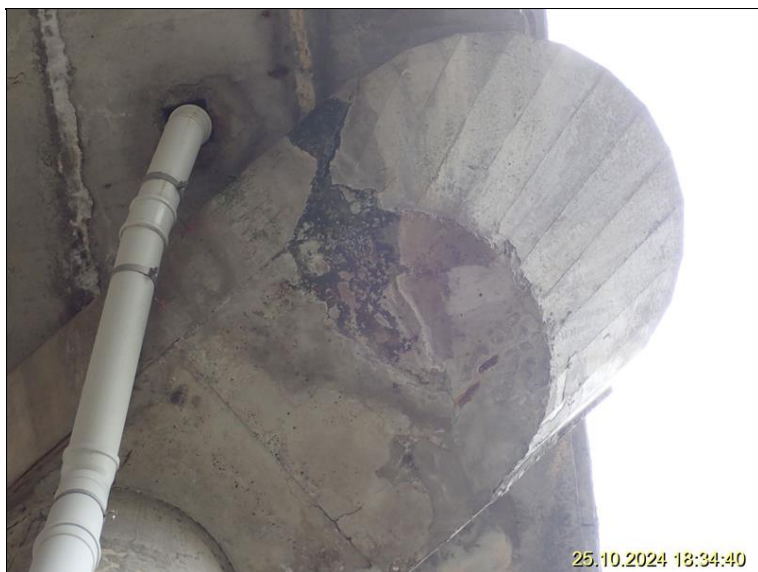
1.2 Pilíř P3 vpravo - lokální koroze výztuže na podhledu stativa separace krycí vrstvy.JPG

Na stojkách pilířů lokálně odstřelování krycí vrstvy a koroze výztuže. Zatékání na stativa příčnou spárou mezi nosníky, degradace betonu.

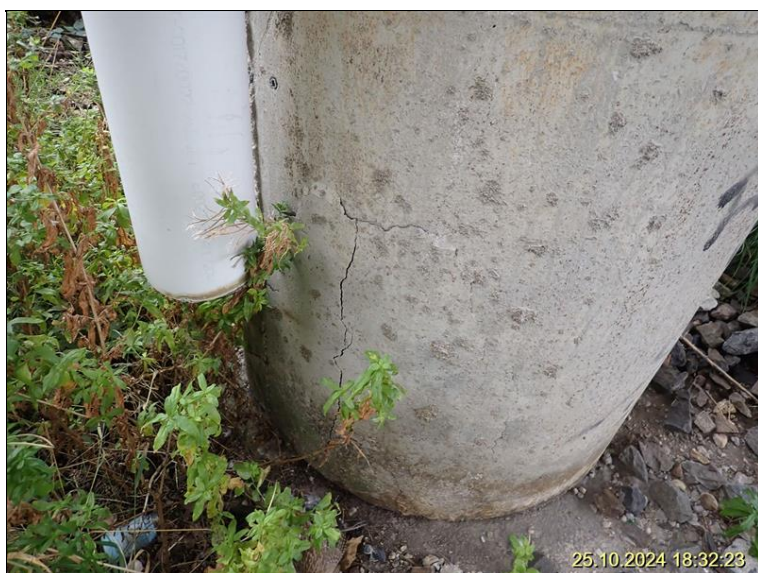
1.2 Pilíř P3 vpravo - separovaná krycí vrstva betonu v patě.JPG

Na stojkách pilířů lokálně odstřelování krycí vrstvy a koroze výztuže. Zatékání na stativa příčnou spárou mezi nosníky, degradace betonu.

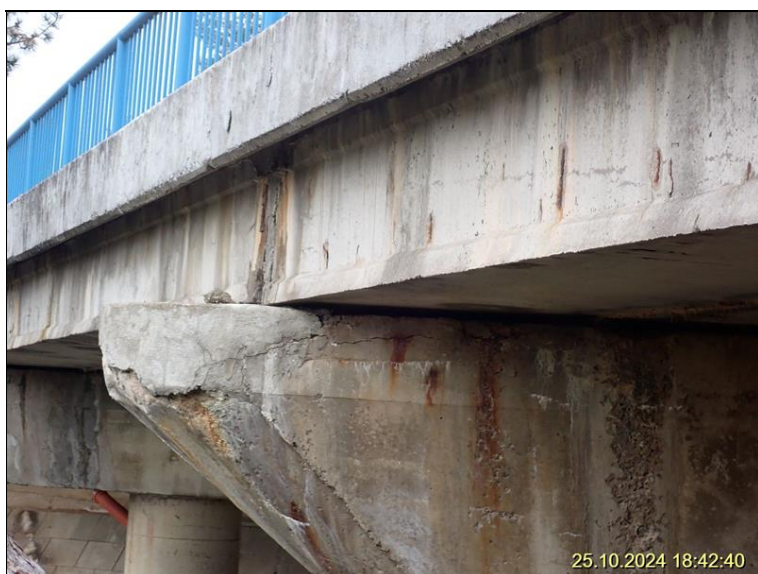
1.2 Pilíř P3 vpravo - trhliny s výluhy pojiva a koroze na konzole stativa separovaný beton.JPG

Na stojkách pilířů lokálně odstřelování krycí vrstvy a koroze výztuže. Zatékání na stativa příčnou spárou mezi nosníky, degradace betonu.

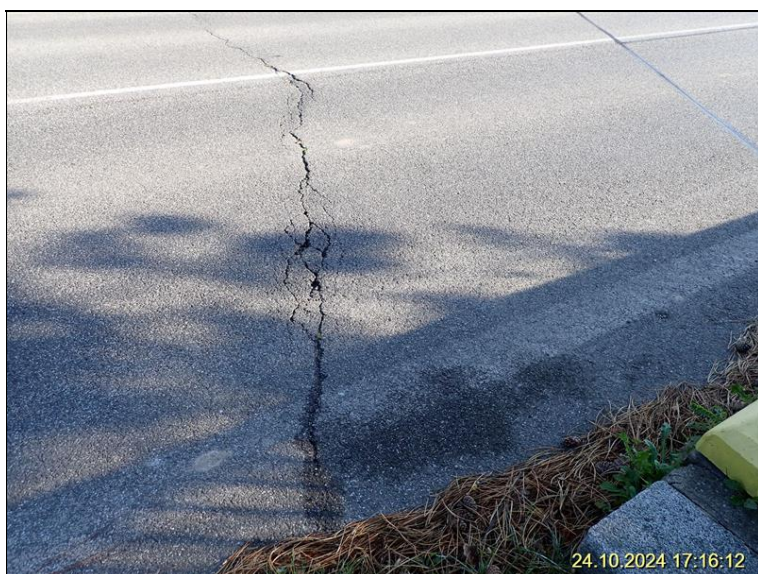
1.3 Příčná trhlina ve vozovce před mostem.JPG

Podél dilatačních spár jsou ve vozovce souběžné trhliny. Na předmostích jsou výrazné příčné trhliny. V krajnicích je uchycená vegetace.

| [1] | 3.1 | Vozovka | Zatěsnit příčné trhliny ve vozovce na předpolích mostu. |

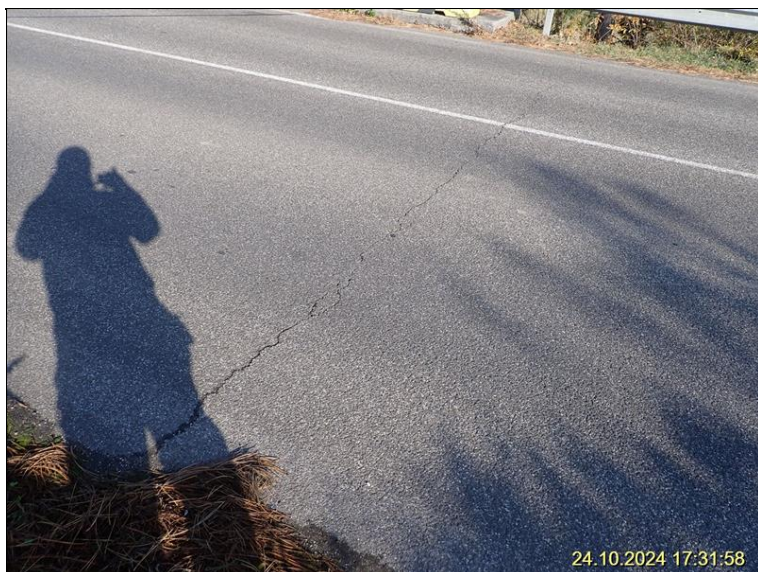
1.3 Příčná trhlina ve vozovce za mostem.JPG

Podél dilatačních spár jsou ve vozovce souběžné trhliny. Na předmostích jsou výrazné příčné trhliny. V krajnicích je uchycená vegetace.

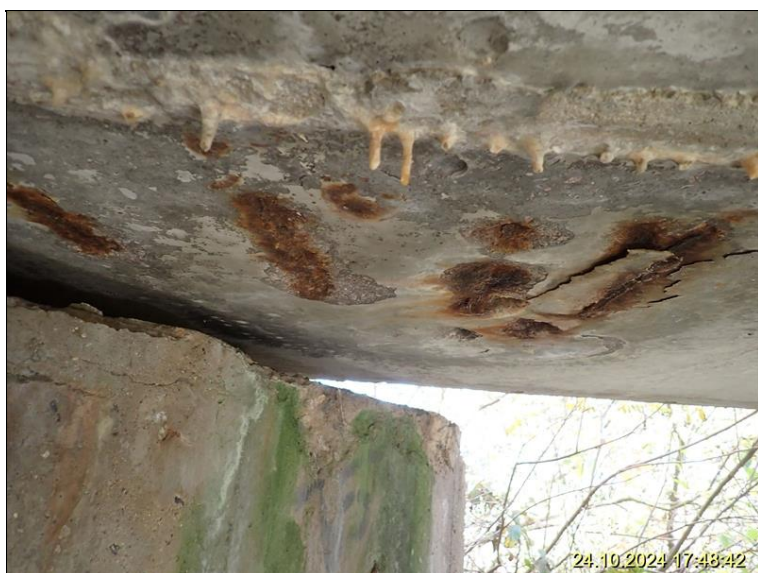
2.1 NK nad O1 vlevo - koroze obnažené výztuže na pohledu nosníku před opěrou.JPG

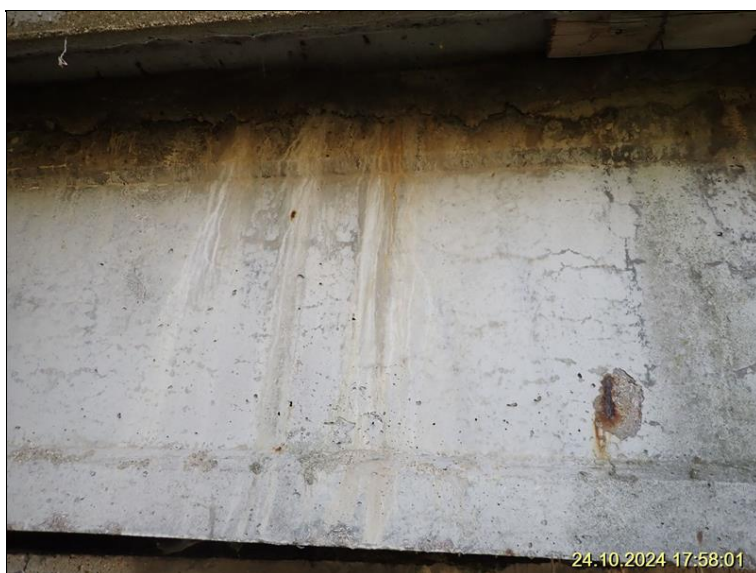
2.1 NK nad O4 vlevo - zatékání pod římsou 2.JPG

Pod římsami zatéká na bok nosné konstrukce. Na boku nosné konstrukce separovaná krycí vrstva betonu, místy odpadá. Koroze obnažené výztuže na boku krajního nosníku.

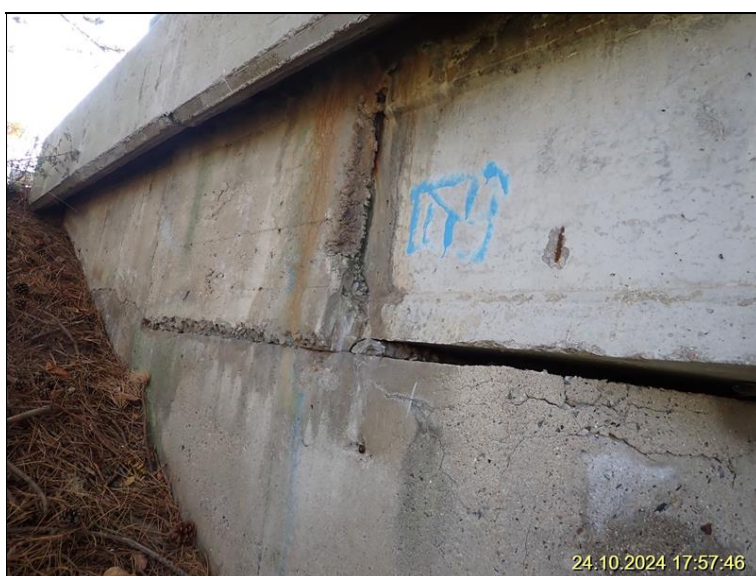
2.1 NK nad O4 vlevo - zatékání pod římsou.JPG

Pod římsami zatéká na bok nosné konstrukce. Na boku nosné konstrukce separovaná krycí vrstva betonu, místy odpadá. Koroze obnažené výztuže na boku krajního nosníku.

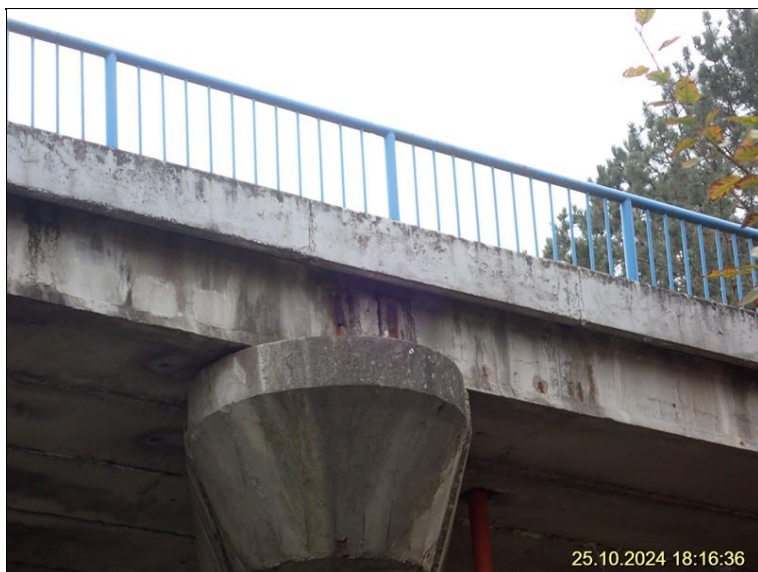
2.1 NK nad P3 vpravo - koroze výztuže na boku nosníku.JPG

Pod římsami zatéká na bok nosné konstrukce. Na boku nosné konstrukce separovaná krycí vrstva betonu, místy odpadá. Koroze obnažené výztuže na boku krajního nosníku.

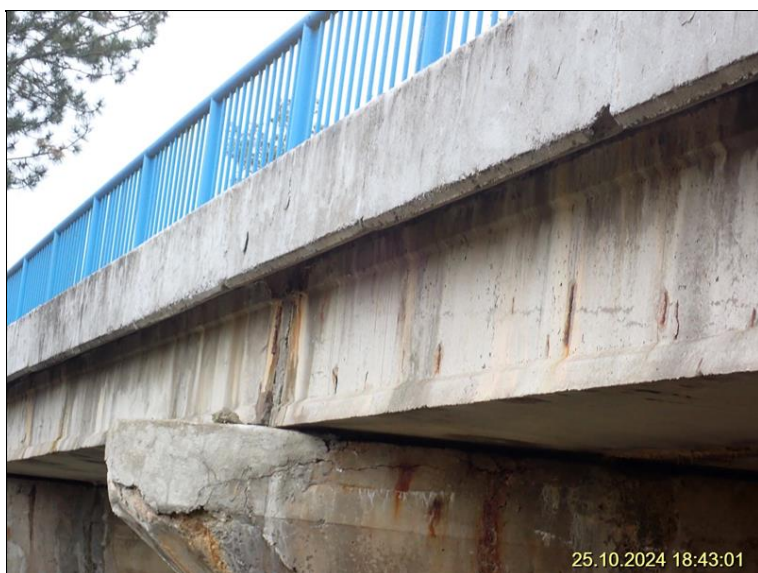
2.1 NK nad P3 vpravo - zatékání na boku nosníku výluhy koroze a koroze obnažené výztuže.JPG

Pod římsami zatéká na bok nosné konstrukce. Na boku nosné konstrukce separovaná krycí vrstva betonu, místy odpadá. Koroze obnažené výztuže na boku krajního nosníku.

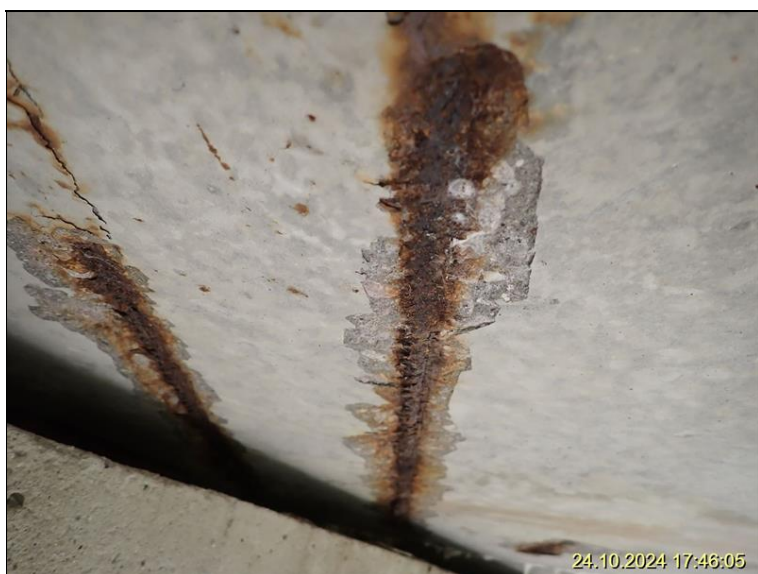
2.1 NK před O1 - koroze příčné výztuže na pohledu nosníků.JPG

Spárami mezi nosníky v 1. a ve 3. poli zatéká. Ve spárách krápníky, hlavně pod krajními nosníky. Na pohledu odpadá krycí vrstva betonu a korodující výztuž, výrazněji před opěrami.

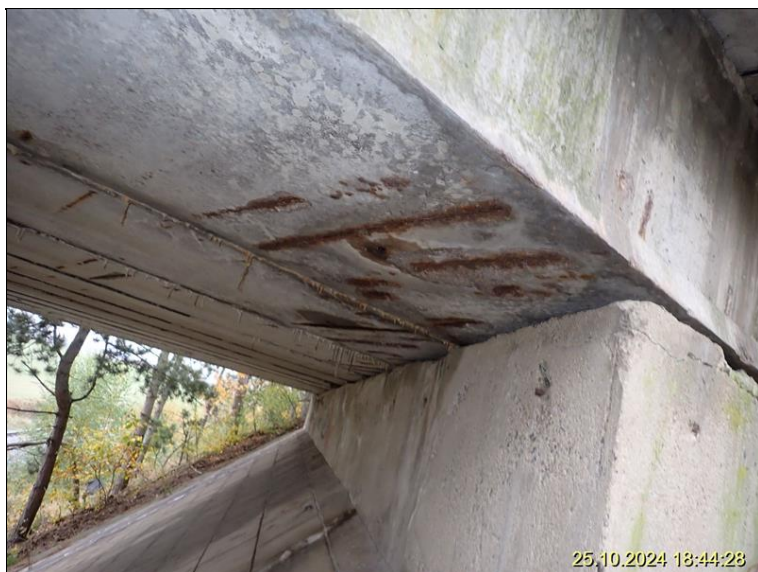
2.1 NK před O4 vpravo - krápníky ve spárách koroze výztuže na pohledu.JPG

Spárami mezi nosníky v 1. a ve 3. poli zatéká. Ve spárách krápníky, hlavně pod krajními nosníky. Na pohledu odpadá krycí vrstva betonu a korodující výztuž, výrazněji před opěrami.

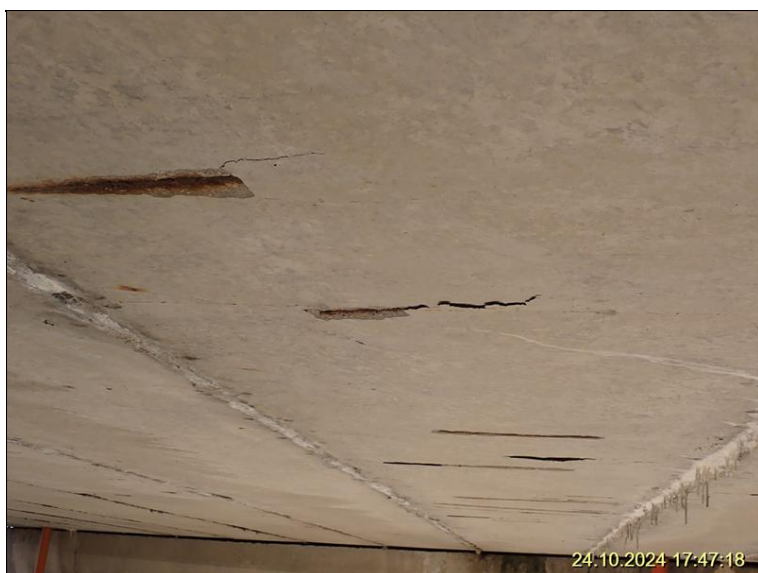
2.1 NK v 1. poli - separovaná krycí vrstva na pohledu koroze obnažené výztuže.JPG

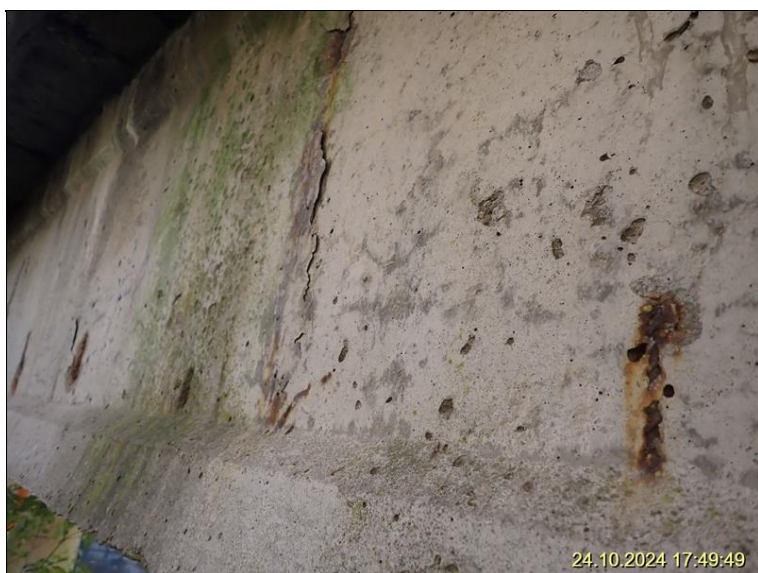
2.1 NK v 1. poli vlevo - separace krycí vrstvy na boku nosníku koroze obnažené výztuže.JPG

Pod římsami zatéká na bok nosné konstrukce. Na boku nosné konstrukce separovaná krycí vrstva betonu, místy odpadá. Koroze obnažené výztuže na boku krajního nosníku.

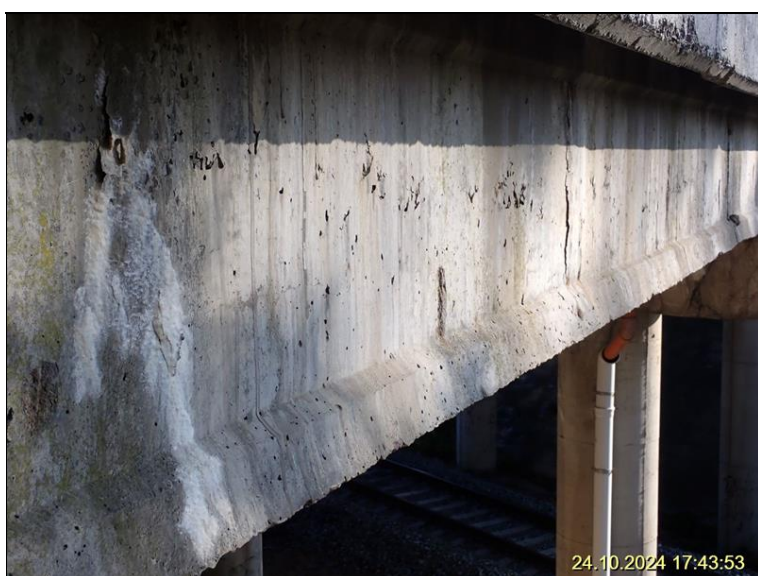
2.1 NK v 1. poli vpravo - separace krycí vrstvy betonu na boku.JPG

Pod římsami zatéká na bok nosné konstrukce. Na boku nosné konstrukce separovaná krycí vrstva betonu, místy odpadá. Koroze obnažené výztuže na boku krajního nosníku.

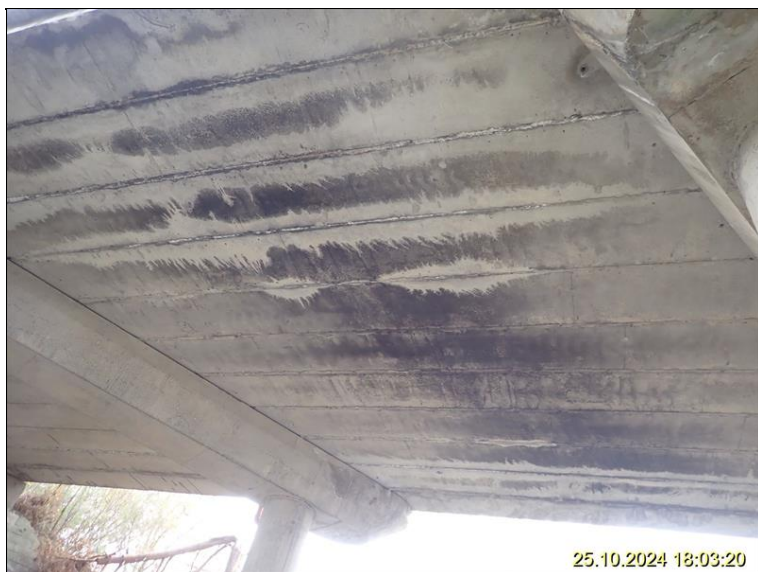
2.1 NK ve 2. poli - černé zbarvení podhledu od kouřových plynů.JPG

Znečištění podhledu ve 2. poli kouřovými plyny. Lokálně ve spáře mezi nosníky krápníky a výluhy koroze.

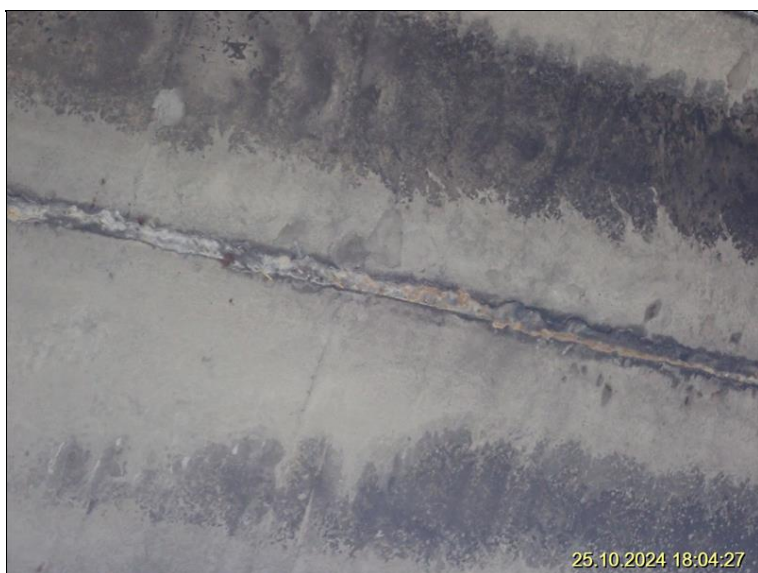
2.1 NK ve 2. poli - lokálně ve spáře mezi nosníky krápníky a výluhy koroze.JPG

Znečištění podhledu ve 2. poli kouřovými plyny. Lokálně ve spáře mezi nosníky krápníky a výluhy koroze.

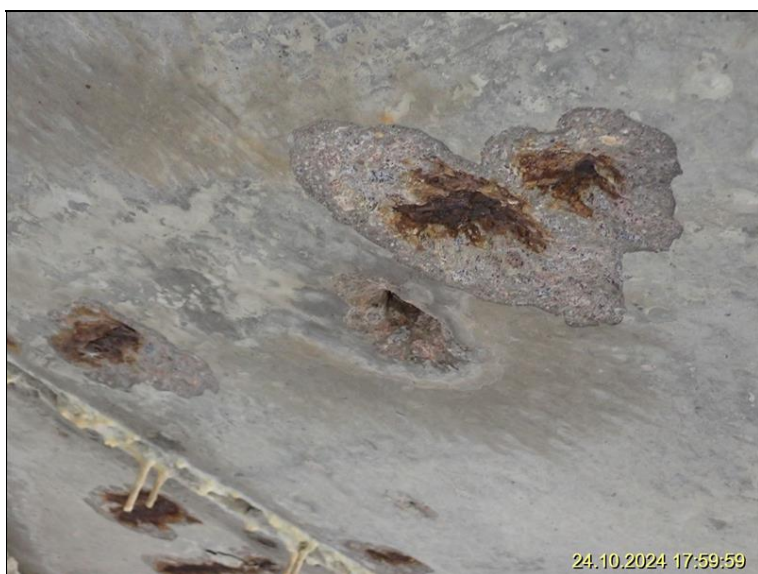
2.1 NK ve 3. poli u P3 - odpadlá krycí vrstva betonu koroze výztuže na podhledu.JPG

Spárami mezi nosníky v 1. a ve 3. poli zatéká. Ve spárách krápníky, hlavně pod krajními nosníky. Na podhledu odpadlá krycí vrstva betonu a korodující výztuž, výrazněji před opěrami.

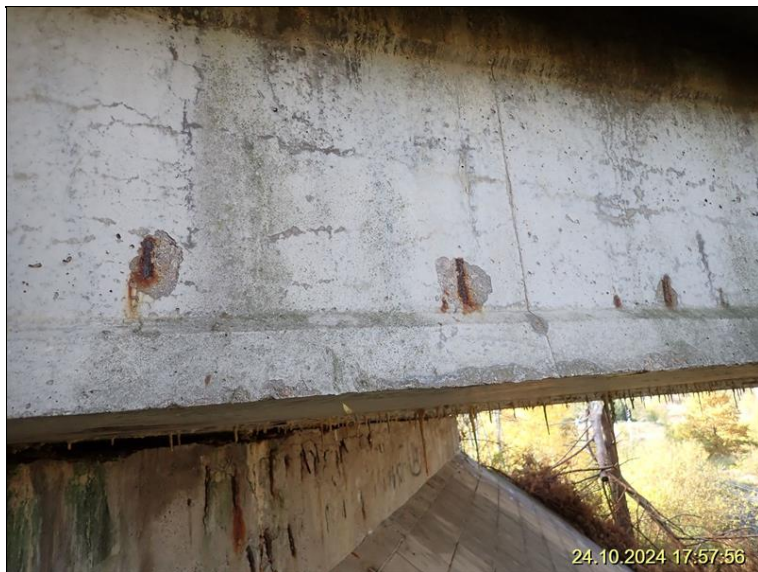
2.1 NK ve 3. poli vlevo - koroze výztuže na boku.JPG

Pod římsami zatéká na bok nosné konstrukce. Na boku nosné konstrukce separovaná krycí vrstva betonu, místy odpadá. Koroze obnažené výztuže na boku krajního nosníku.

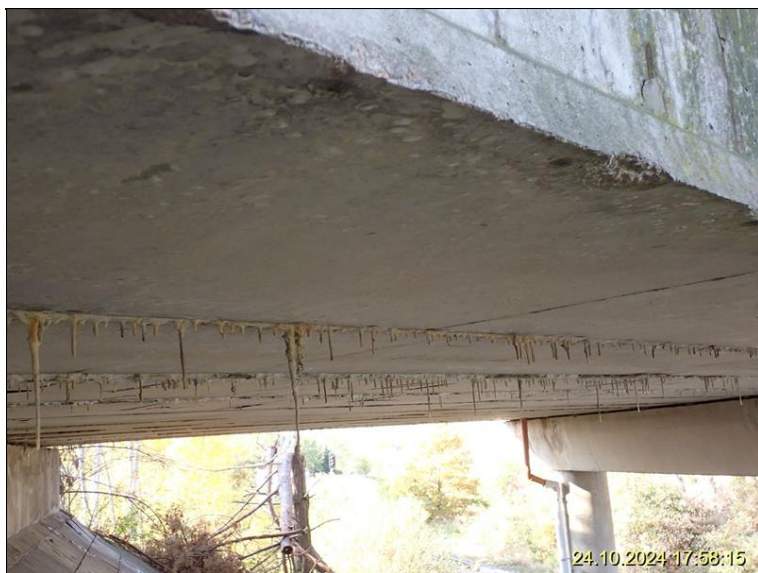
2.1 NK ve 3. poli vlevo - krápníky ve spárách mezi 1. až 4. nosníkem.JPG

Spárami mezi nosníky v 1. a ve 3. poli zatéká. Ve spárách krápníky, hlavně pod krajními nosníky. Na podhledu odpadá krycí vrstva betonu a korodující výztuž, výrazněji před opěrami.

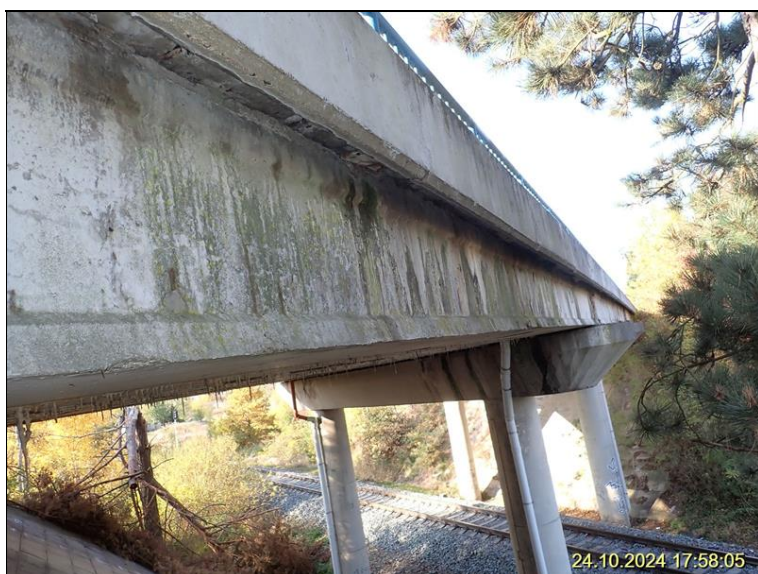
2.1 NK ve 3. poli vlevo - separace krycí vrstvy na boku nosníků koroze výztuže.JPG

Pod římsami zatéká na bok nosné konstrukce. Na boku nosné konstrukce separovaná krycí vrstva betonu, místy odpadá. Koroze obnažené výztuže na boku krajního nosníku.

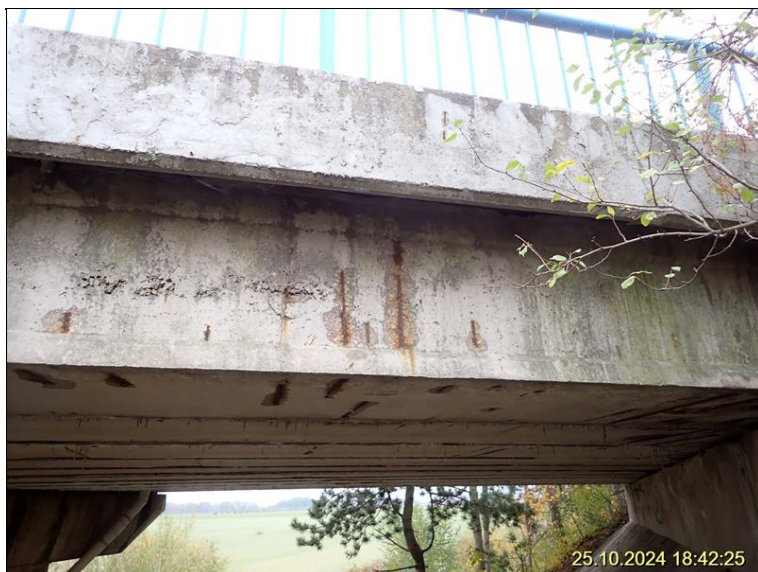
2.1 NK ve 3. poli vpravo - lokální štěrkové hnízdo v krajním nosníku a koroze výztuže.JPG

Pod římsami zatéká na bok nosné konstrukce. Na boku nosné konstrukce separovaná krycí vrstva betonu, místy odpadlá. Koroze obnažené výztuže na boku krajního nosníku.

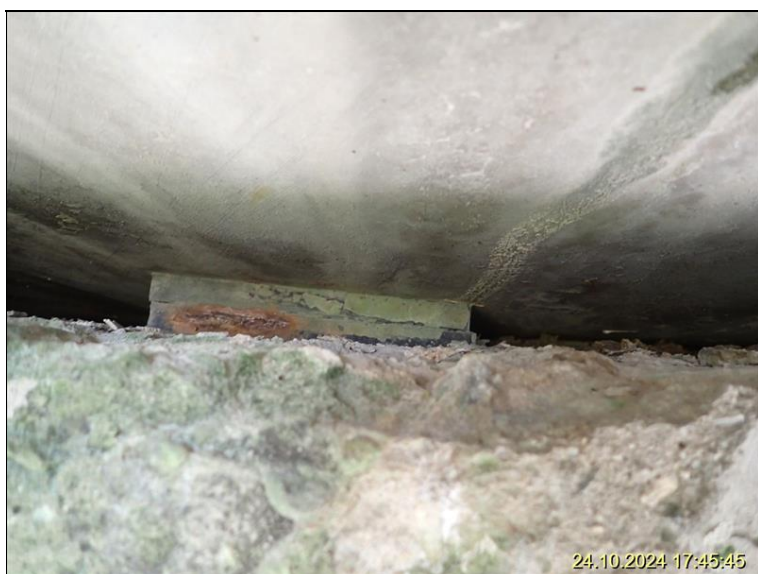
2.2 Ložisko na O1 roztržené s korozí.JPG

Ložiska jsou deformovaná, u některých dochází ke vzniku trhlin a korozi výztužných vložek. Ložiska jsou obtížně přístupná.

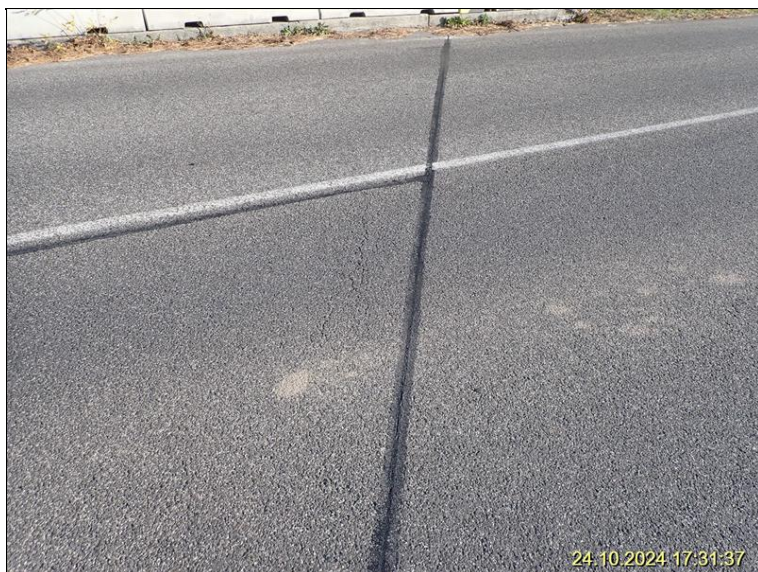
3.1 Souběžná trhlina ve vozovce u dilatační spáry nad O4.JPG

Podél dilatačních spár jsou ve vozovce souběžné trhliny. Na předmostích jsou výrazné příčné trhliny. V krajnicích je uchycená vegetace.

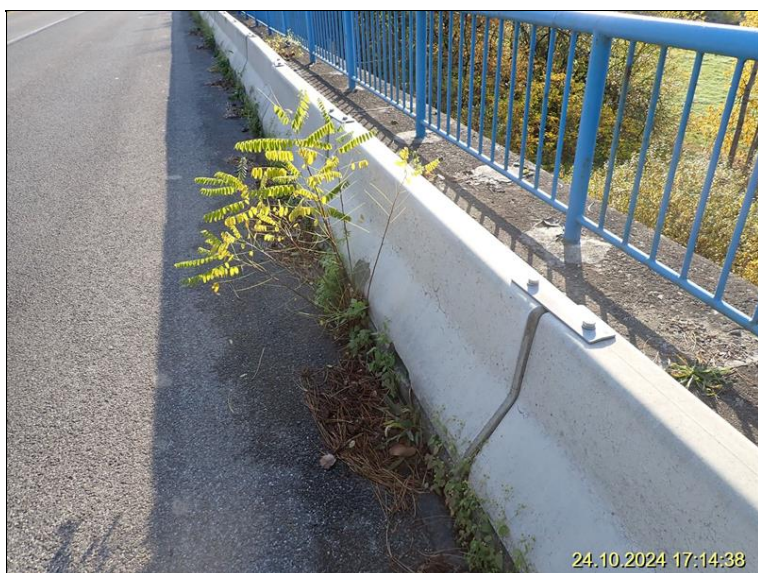
3.1 Vegetace uchycená v krajnicích.JPG

Podél dilatačních spár jsou ve vozovce souběžné trhliny. Na předmostích jsou výrazné příčné trhliny. V krajnicích je uchycená vegetace.

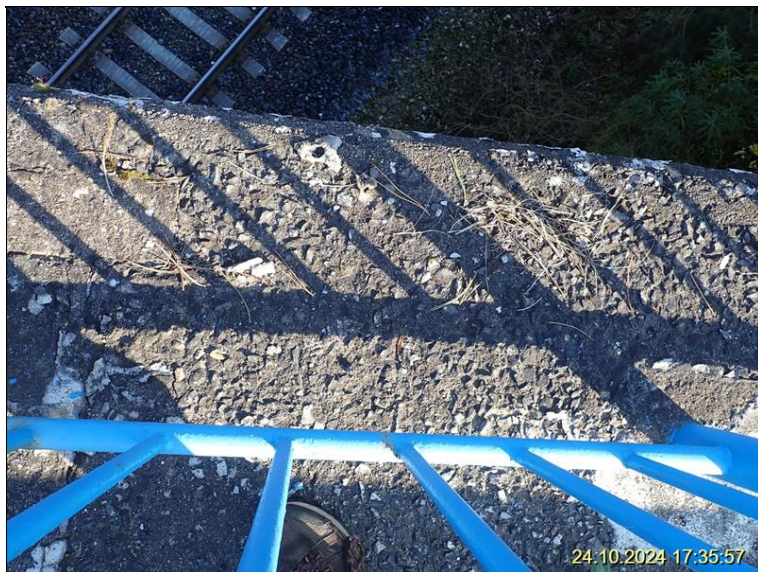
3.3 Degradace povrchu říms.JPG

Beton říms na horním povrchu degraduje. Na boku separace krycí vrstvy, místy obnažení výztuže, která koroduje. Lokální vyspravení je místy odpadlé nebo separované.
