# **Most 276-008**

Most přes trať ČD za obcí Bakov nad Jizerou

## **HLAVNÍ PROHLÍDKA**

**Objekt: Most ev.č. 276-008 (Most přes trať ČD za obcí Bakov nad Jizerou)**

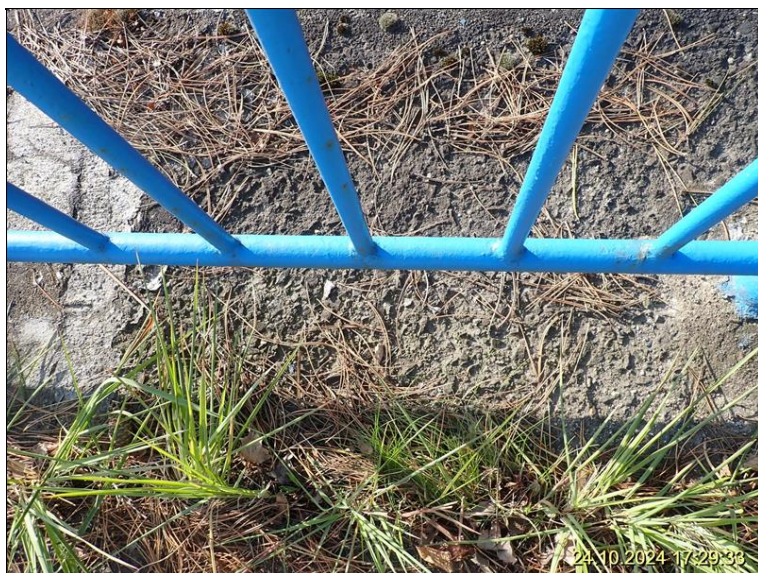
3.3 Degradace povrchu římsy vpravo.JPG

Beton říms na horním povrchu degraduje. Na boku separace krycí vrstvy, místy obnažení výztuže, která koroduje. Lokální vyspravení je místy odpadlé nebo separované.

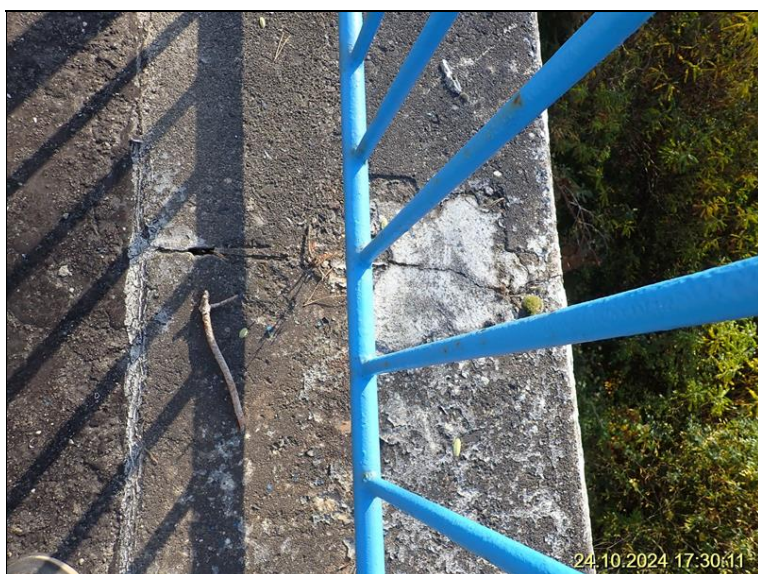
3.3 Příčné trhliny v římsce vpravo.JPG

Beton říms na horním povrchu degraduje. Na boku separace krycí vrstvy, místy obnažení výztuže, která koroduje. Lokální vyspravení je místy odpadlé nebo separované.

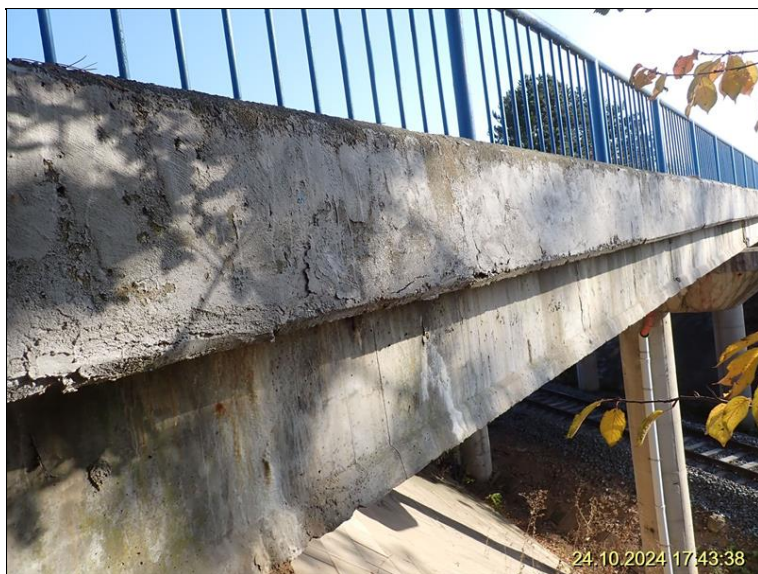
3.3 Římsa pravá - separovaná sanace.JPG

Beton říms na horním povrchu degraduje. Na boku separace krycí vrstvy, místy obnažení výztuže, která koroduje. Lokální vyspravení je místy odpadlé nebo separované.

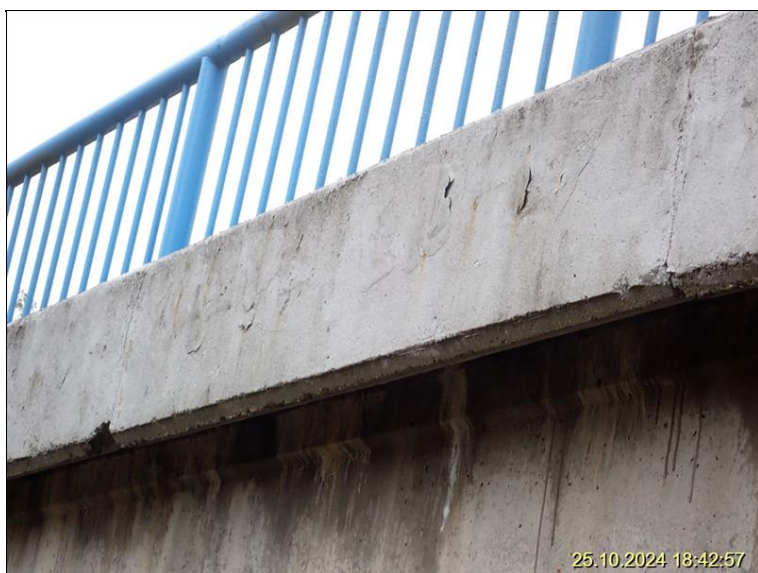
3.3 Římsa vpravo - separace krycí vrstvy betonu.JPG

Beton říms na horním povrchu degraduje. Na boku separace krycí vrstvy, místy obnažení výztuže, která koroduje. Lokální vyspravení je místy odpadlé nebo separované.

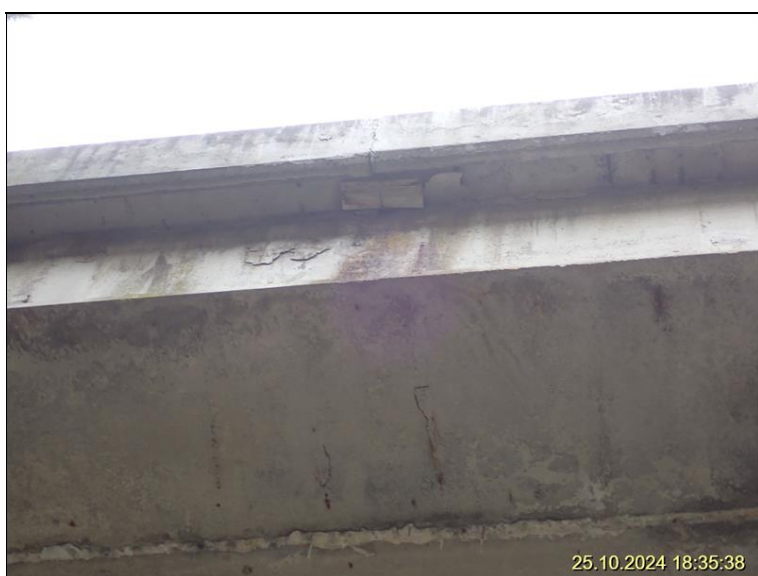
3.3 Římsy - koroze výztuže na pohledu.JPG

Beton říms na horním povrchu degraduje. Na boku separace krycí vrstvy, místy obnažení výztuže, která koroduje. Lokální vyspravení je místy odpadlé nebo separované.

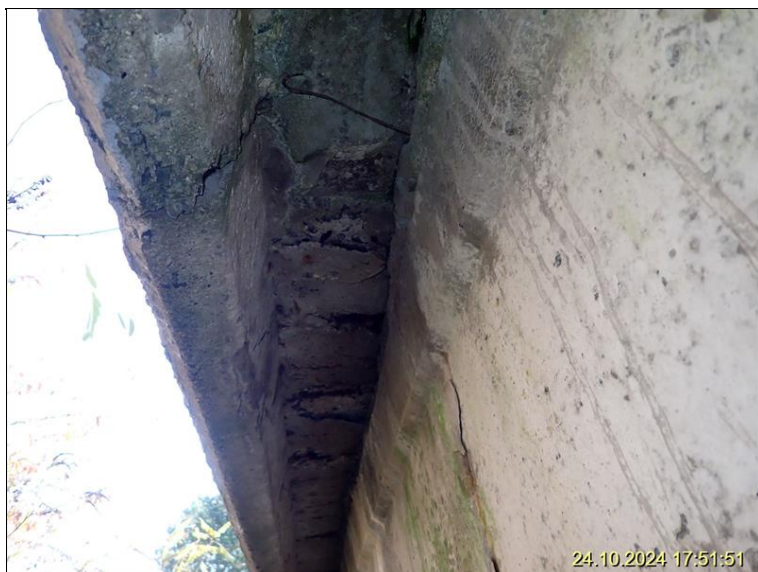
3.3 Římsy před opěrami - separace krycí vrstvy na pohledu.JPG

Beton římsy na horním povrchu degraduje. Na boku separace krycí vrstvy, místy obnažení výztuže, která koroduje. Lokální vyspravení je místy odpadlé nebo separované.

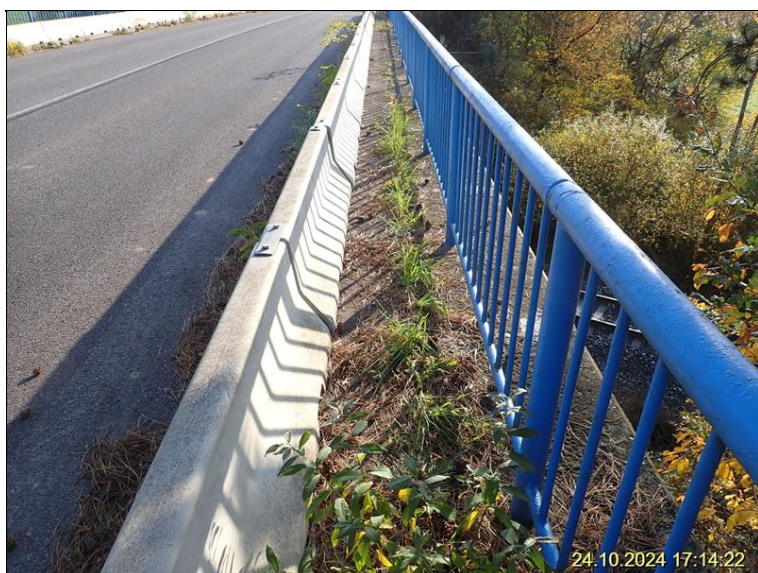
3.3 Vegetace uchycená na římsách.JPG

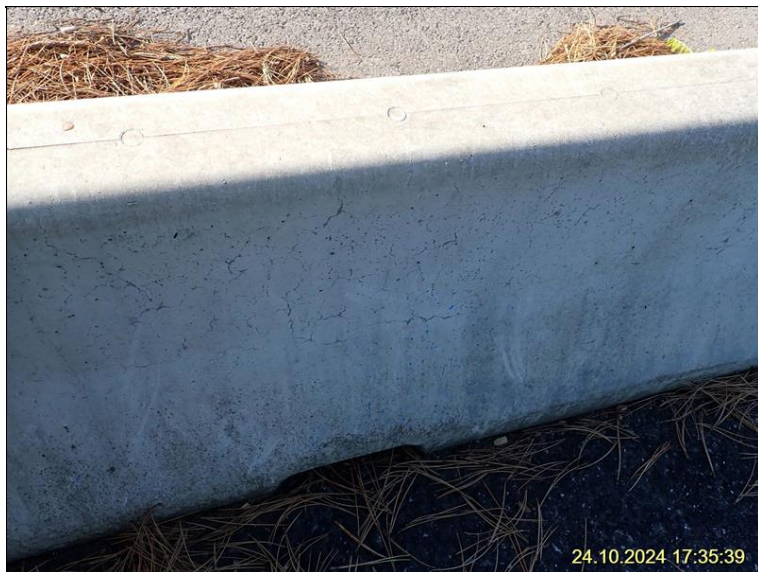
4.1 Povrchové trhliny na betonových svodidlech.JPG

**4.1 Svodidla/Zábradelní svodidla**  
Na betonových svodidlech jsou povrchové trhliny.

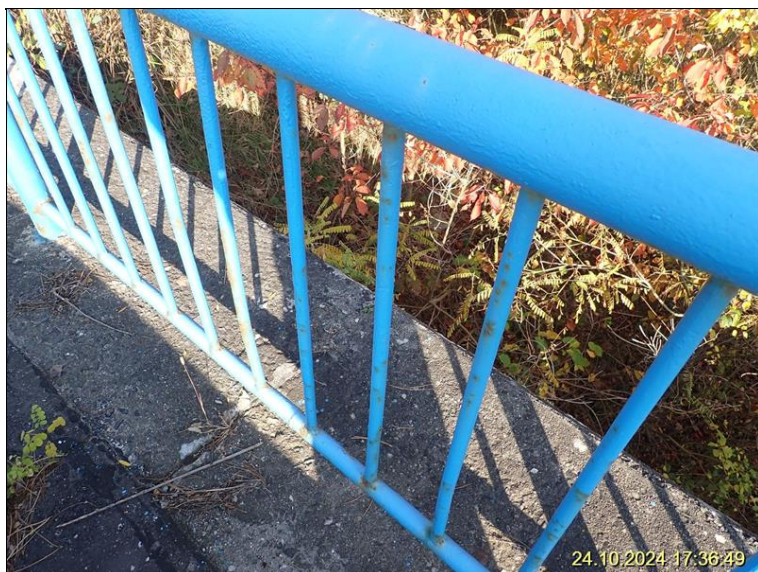
4.2 Lokální koroze zábradlí.JPG

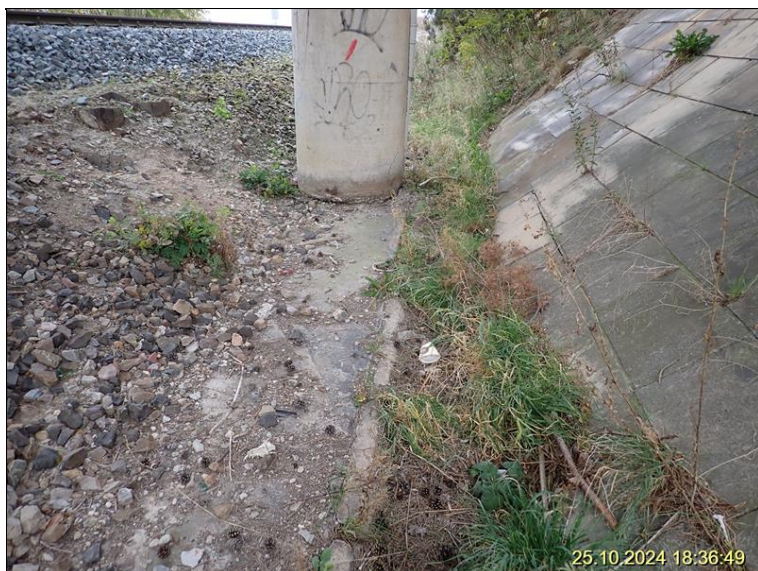
4.6 Zanesený příkop podél trati u pilířů P3.JPG

**4.6 Území pod mostem a přístup. cesty**  
Příkopy podél trati u pilířů P2 a P3 jsou zanesené. Neodtékající voda poškozuje paty pilířů.

| [3] | 4.6 | Území pod mostem a přístup. cesty | Vyčistit příkopy podél trati pod mostem. |

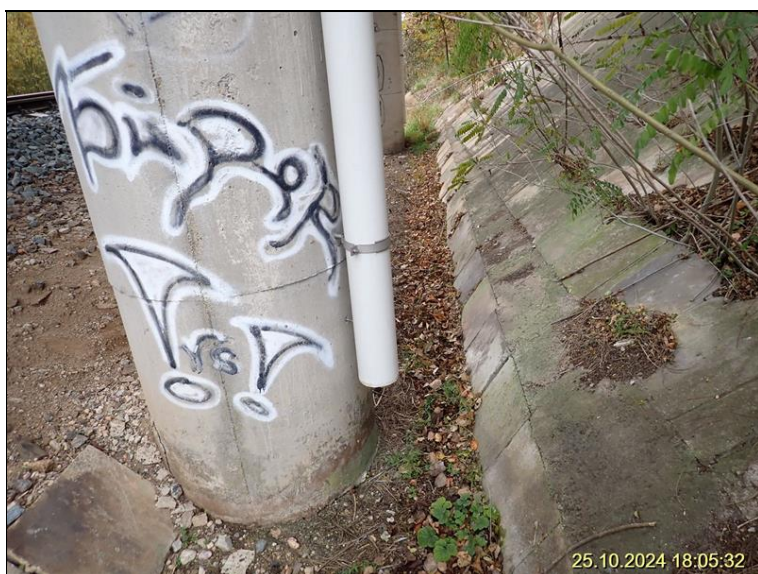
4.6 Zanesený příkop u pilířů P2.JPG

**4.6 Území pod mostem a přístup. cesty**  
Příkopy podél trati u pilířů P2 a P3 jsou zanesené. Neodtékající voda poškozuje paty pilířů.

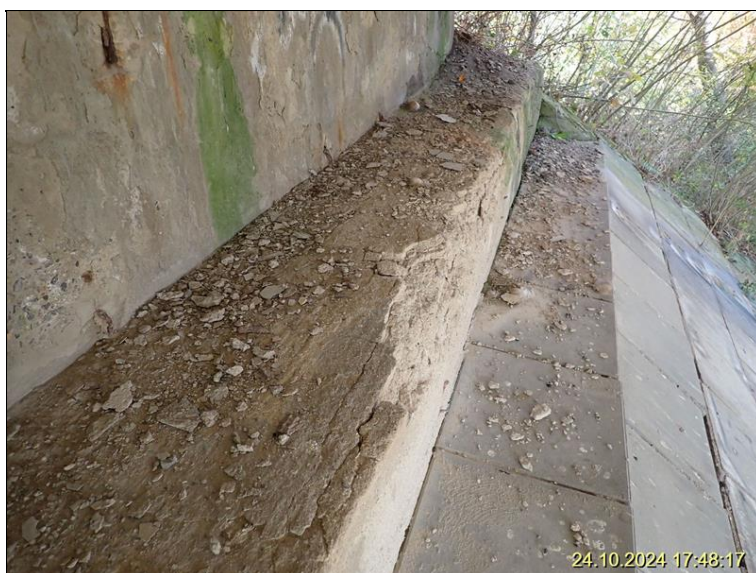
4.6 Zpevnění před O1 - lokální rozpad betonu.JPG

Betonové opevnění u opěr je místy poškozené, místy chybí dlaždice, v trhlínách je prorůstající vegetace.

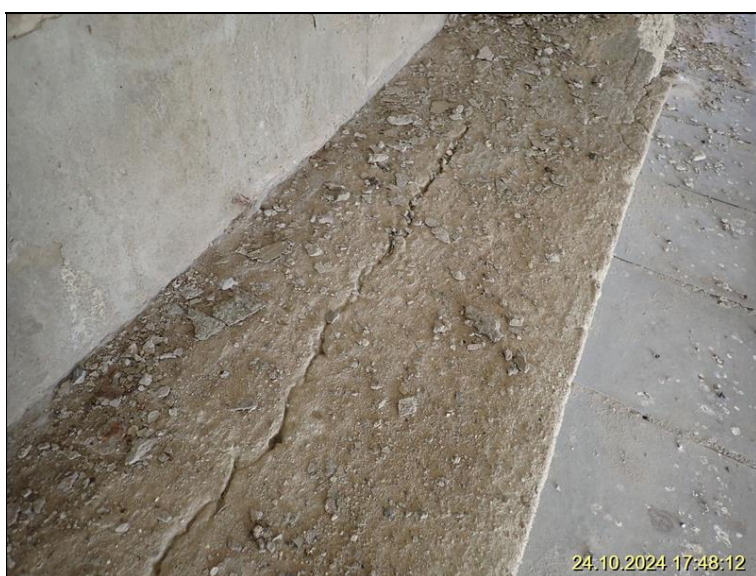
4.6 Zpevnění před O1 - odpadá povrchový vrstva betonu trhlina.JPG

Betonové opevnění u opěr je místy poškozené, místy chybí dlaždice, v trhlínách je prorůstající vegetace.

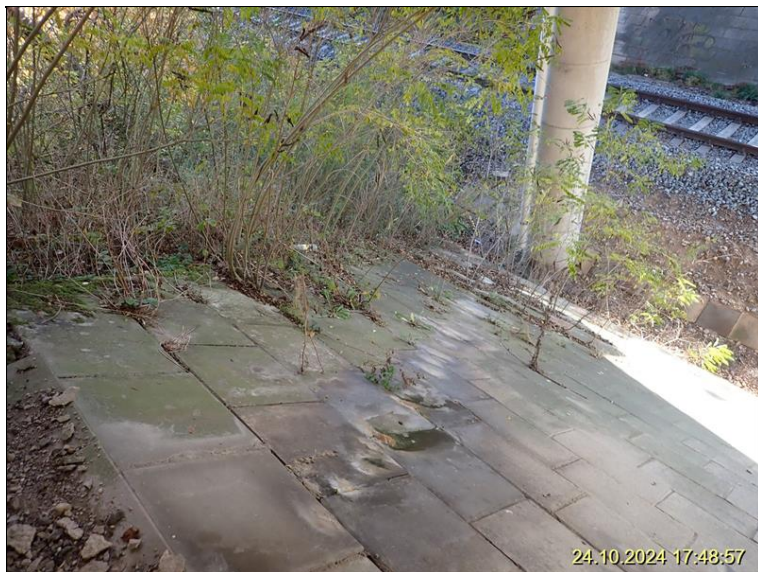
4.6 Zpevnění před O1 - vegetace.JPG

Betonové opevnění u opěr je místy poškozené, místy chybí dlaždice, v trhlínách je prorůstající vegetace.

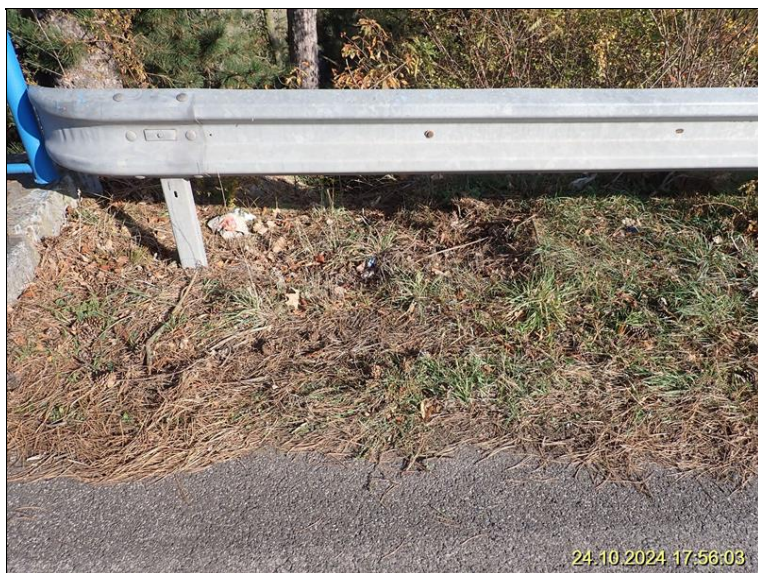
4.8 Zanesené nátoky do skluzů.JPG

Skluzy za opěrami včetně příčných nátoků jsou zarostlé a nefunkční.

| [2] | 4.8 | Odvodnění | Vyčistit skluzy včetně nátoků. |

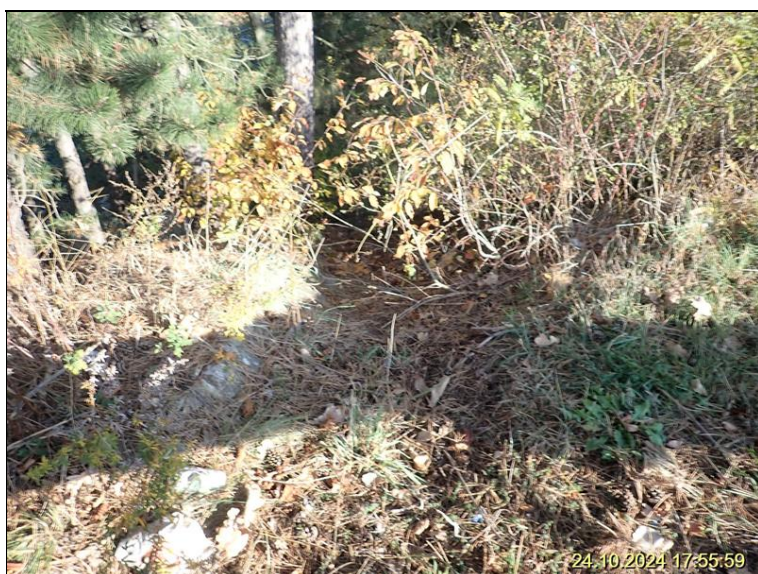
4.8 Zanesené skluzy u opěr.JPG

Skluzy za opěrami včetně příčných nátoků jsou zarostlé a nefunkční.
