Most 268-006

Most přes silnici, trať ČD a vlečku v obci Mnichovo Hradiště

MIMOŘÁDNÁ PROHLÍDKA

Datum provedení prohlídky: 26.4.2023

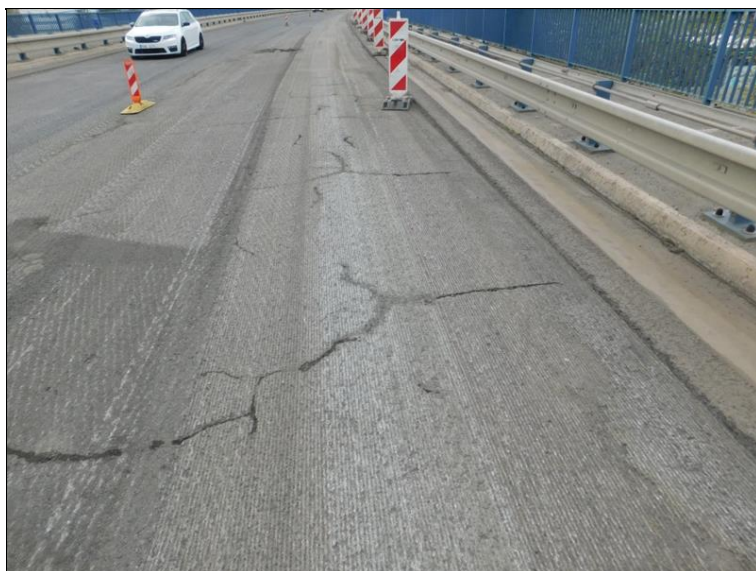
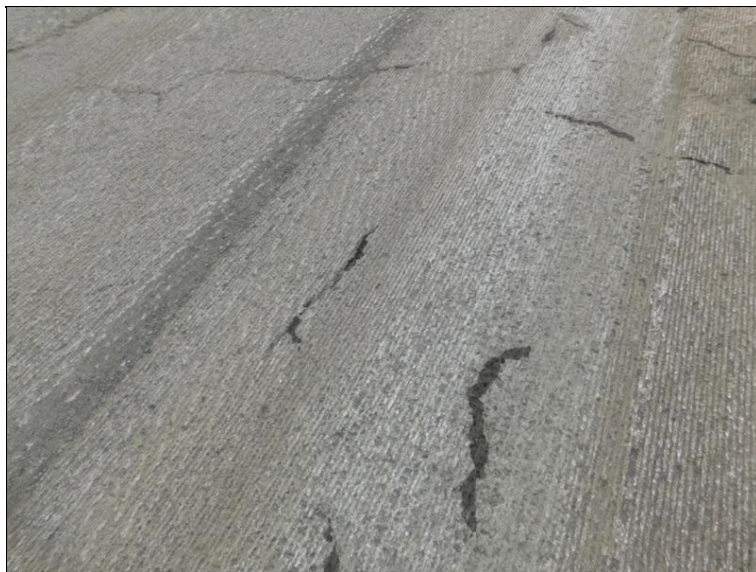
V poli 1 byly v pravé části vozovky zjištěny vlhké nespojitě trhliny na horním líci litého asfaltu. Podobné trhliny nebo spáry byly zjištěny i v poli 2 a 3. Při přejezdu vozidel se z trhlin vytlačuje voda.

Trhliny ve vrstvě litého asfaltu v poli 1 v pravé polovině vozovky, v trhlínách vlhkost.

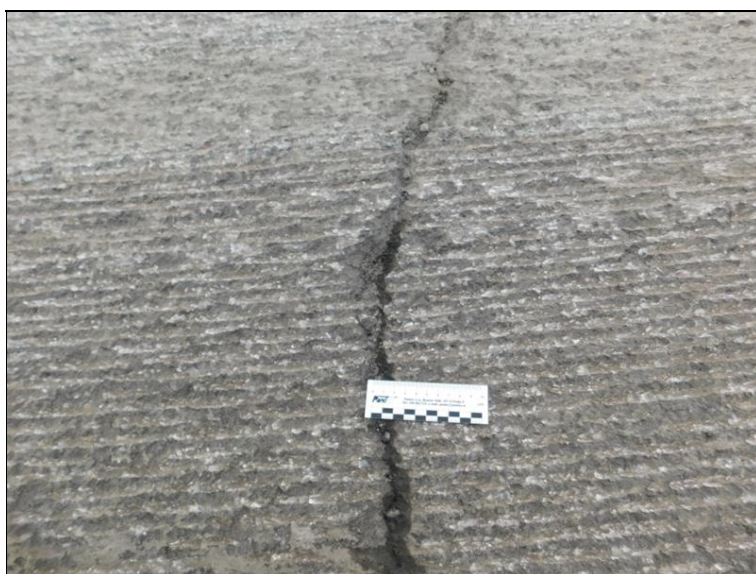
Trhliny ve vrstvě litého asfaltu v poli 1 v pravé polovině vozovky, v trhlínách vlhkost, detail.

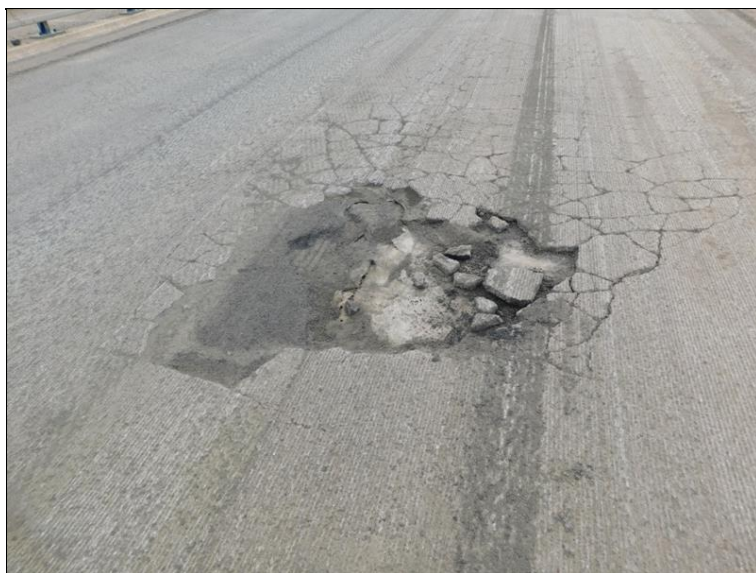
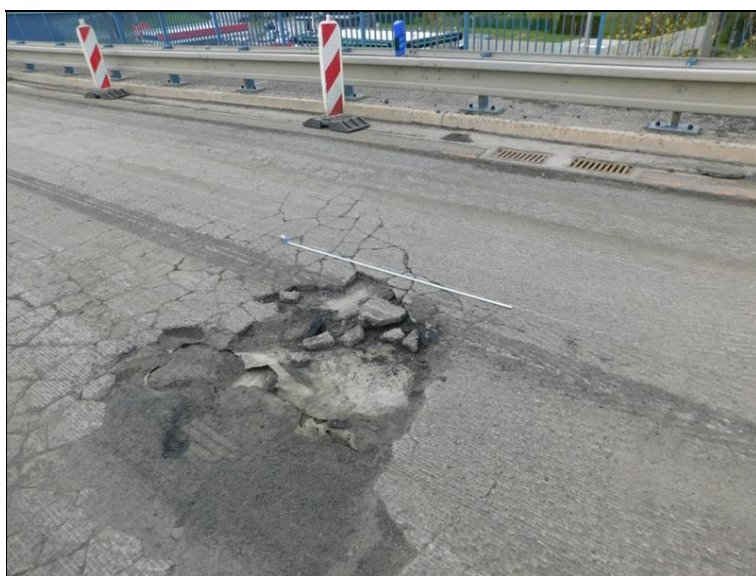
Nad pilířem P2 byl v ploše 2x2m v pravé části vozovky zjištěn rozpad ochrany izolace z litého asfaltu a poškození polyuretanové izolace. Na části plochy je již odhalen horní líc nosné konstrukce. Na tuto závadu navazuje kerný rozpad (porušení sítí trhlin) ochrany izolace z litého asfaltu v navazujícím poli 2 v ploše 3x7m.

Ověřením stavu izolačního souvrství lze konstatovat, že v místech poruch je izolace zcela separovaná od podkladu - nemá žádnou přídržnost k podkladu. Místa největších poruch jsou zároveň koncentrována v místech minimálního nebo téměř žádného podélného spádu. V poškozené oblasti se tak více drží voda. Poruchy izolace mohou být skryty i v dalších částech mostní konstrukce. Příčina separace izolace od podkladu není známa, důvodem může být např. technologická nekázeň, nevhodné klimatické podmínky při pokládce apod.

Celkový pohled na poruchu vozovky na pilířem P2 v pravé polovině vozovky - kerný rozpad ochrany izolace z litého asfaltu, porušená hydroizolace.

Vzhledem k časovým a organizačním možnostem je nutné provést okamžitou provizorní opravu. Provizorní oprava bude spočívat v následujících krocích: - 1) odstranění nesoudržných vrstev (vrstev s kerným rozpadem) ochrany izolace z litého asfaltu nad pilířem P2 (plocha cca 2x2m), v přilehlé části pole 2 (plocha cca 3x7 m) a nad pilířem P2 (plocha cca 2x2 m), - 2) provizorní obnova hydroizolace v

poškozené části, - 3) obnova vybourané ochrany izolace litým osfaltem, - 4) plošná obnova ohrusné vrstvy na mostě. Výše uvedená provizorní oprava má životnost nejspíše 1 rok, max. pak 2 roky.

Jediným spolehlivým řešením opravy problematické hydroizolace mostu je její kompletní výměna. Výměna hydroizolace by měla být provedena do 1 roku (max. do 2 let) a to na základě podrobně zpracované projektové dokumentace.

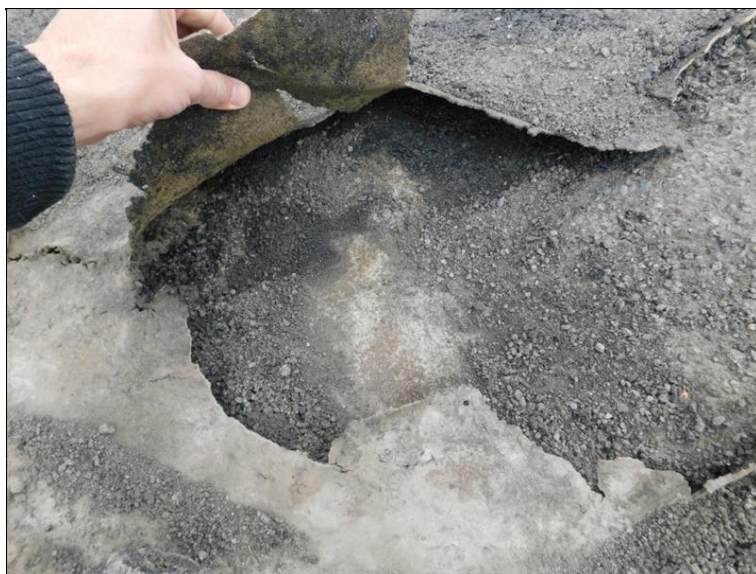
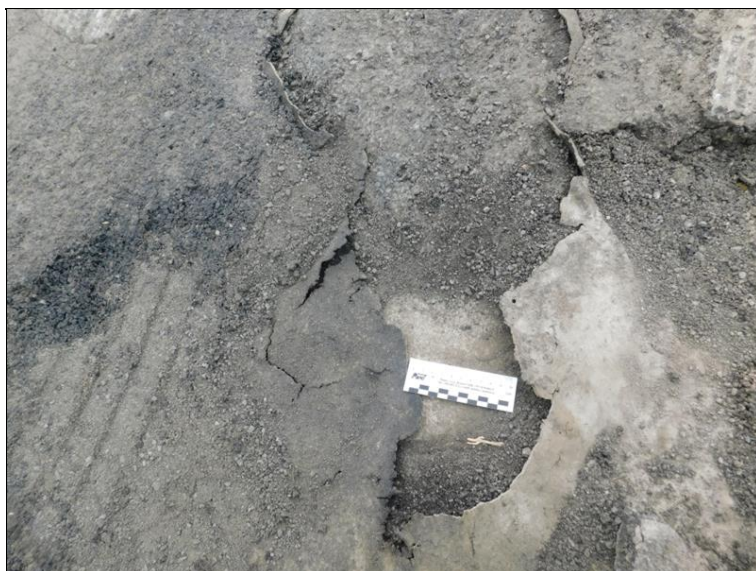
Porušená hydroizolace ve vozovce nad pilířem P2, odhalený horní líc nosné konstrukce.

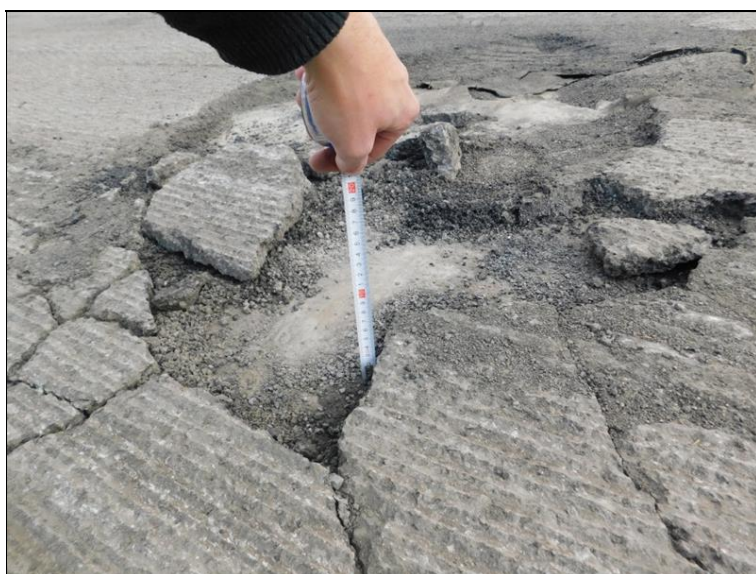
Detail poruchy ve vozovce nad pilířem P2.

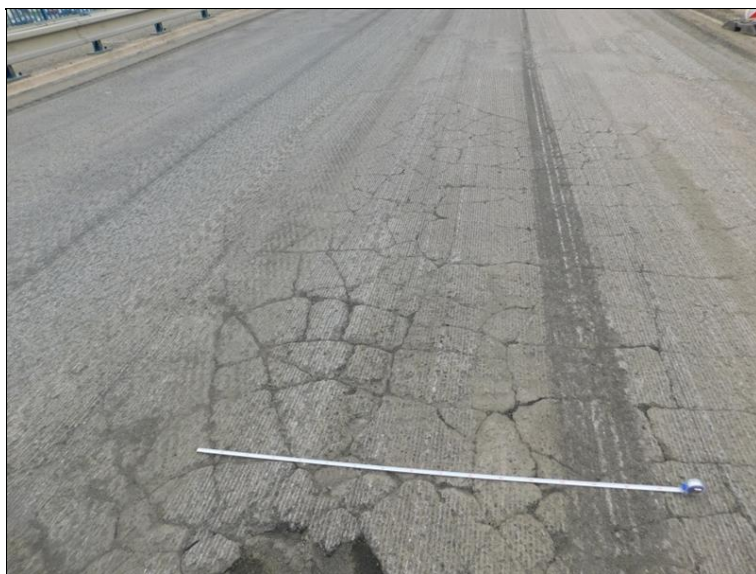
Kerný rozpad ochrany izolace z litého asfaltu v poli 2 navazující na poruchu nad pilířem P2.

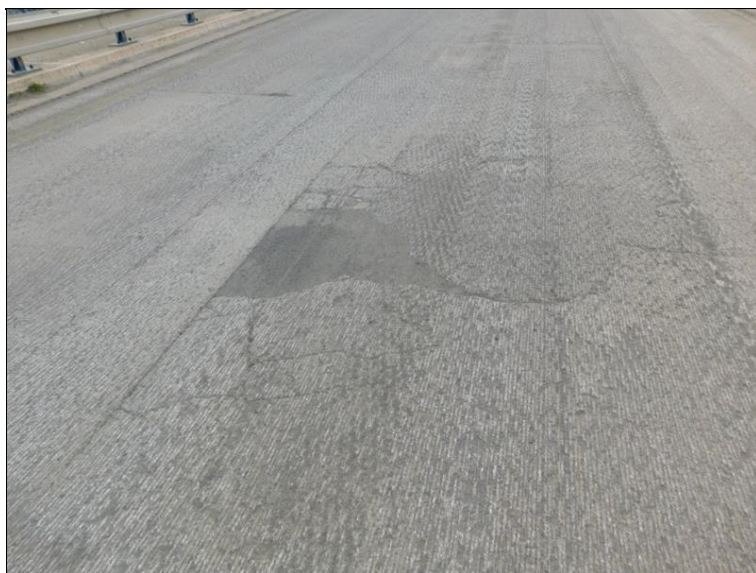
Nad pilířem P3 zjištěny v pravé části vozovky trhliny a počínající kerný rozpad izolace z litého asfaltu v ploše 2x2m (prozatím menšího charakteru než nad pilířem P2).

Charakterem podobná porucha vozovky nad pilířem P3 prozatím v menším rozsahu než u pilíře P2.

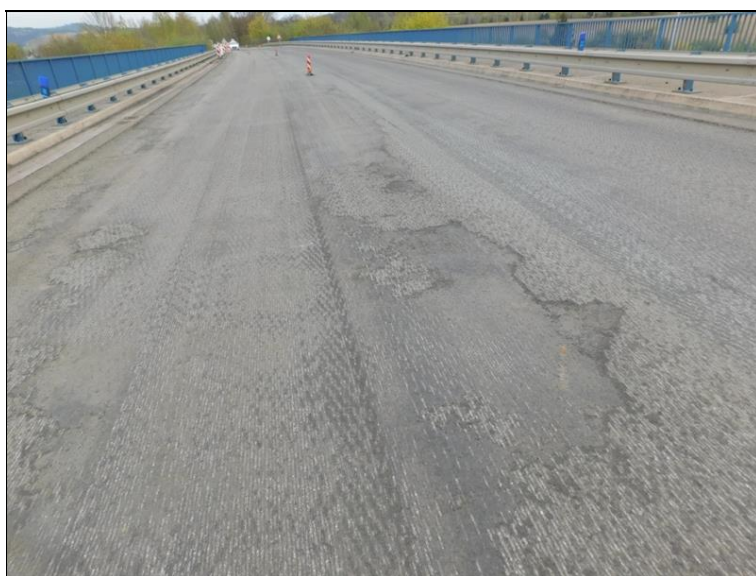
Druhá polovina pole 3 a celé pole 4 a 5 bez závad ve vrstvě ochrany izolace.

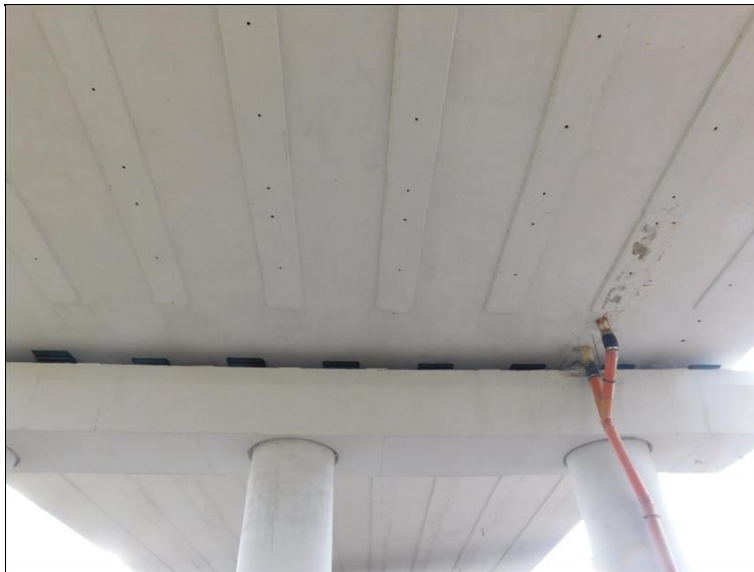
Spodní líc nosné konstrukce pod poškozeným místem nad pilířem P2 - bez stop po průsacích.
