**DIAGNOSTICKÝ PRŮZKUM
KONSTRUKCE VOZOVKY
SILNICE**

**BENEŠOV,
UL. HRÁSKÉHO,
II/110, KM 3,774-3,944
A UL. ČERNOLESKÁ,
III/1101, KM 0,000-0,531**

Zpráva č. DV-24-068 z 10/2024

**KSÚS Středočeského kraje p. o.
Zborovská 11
150 21 Praha 5**

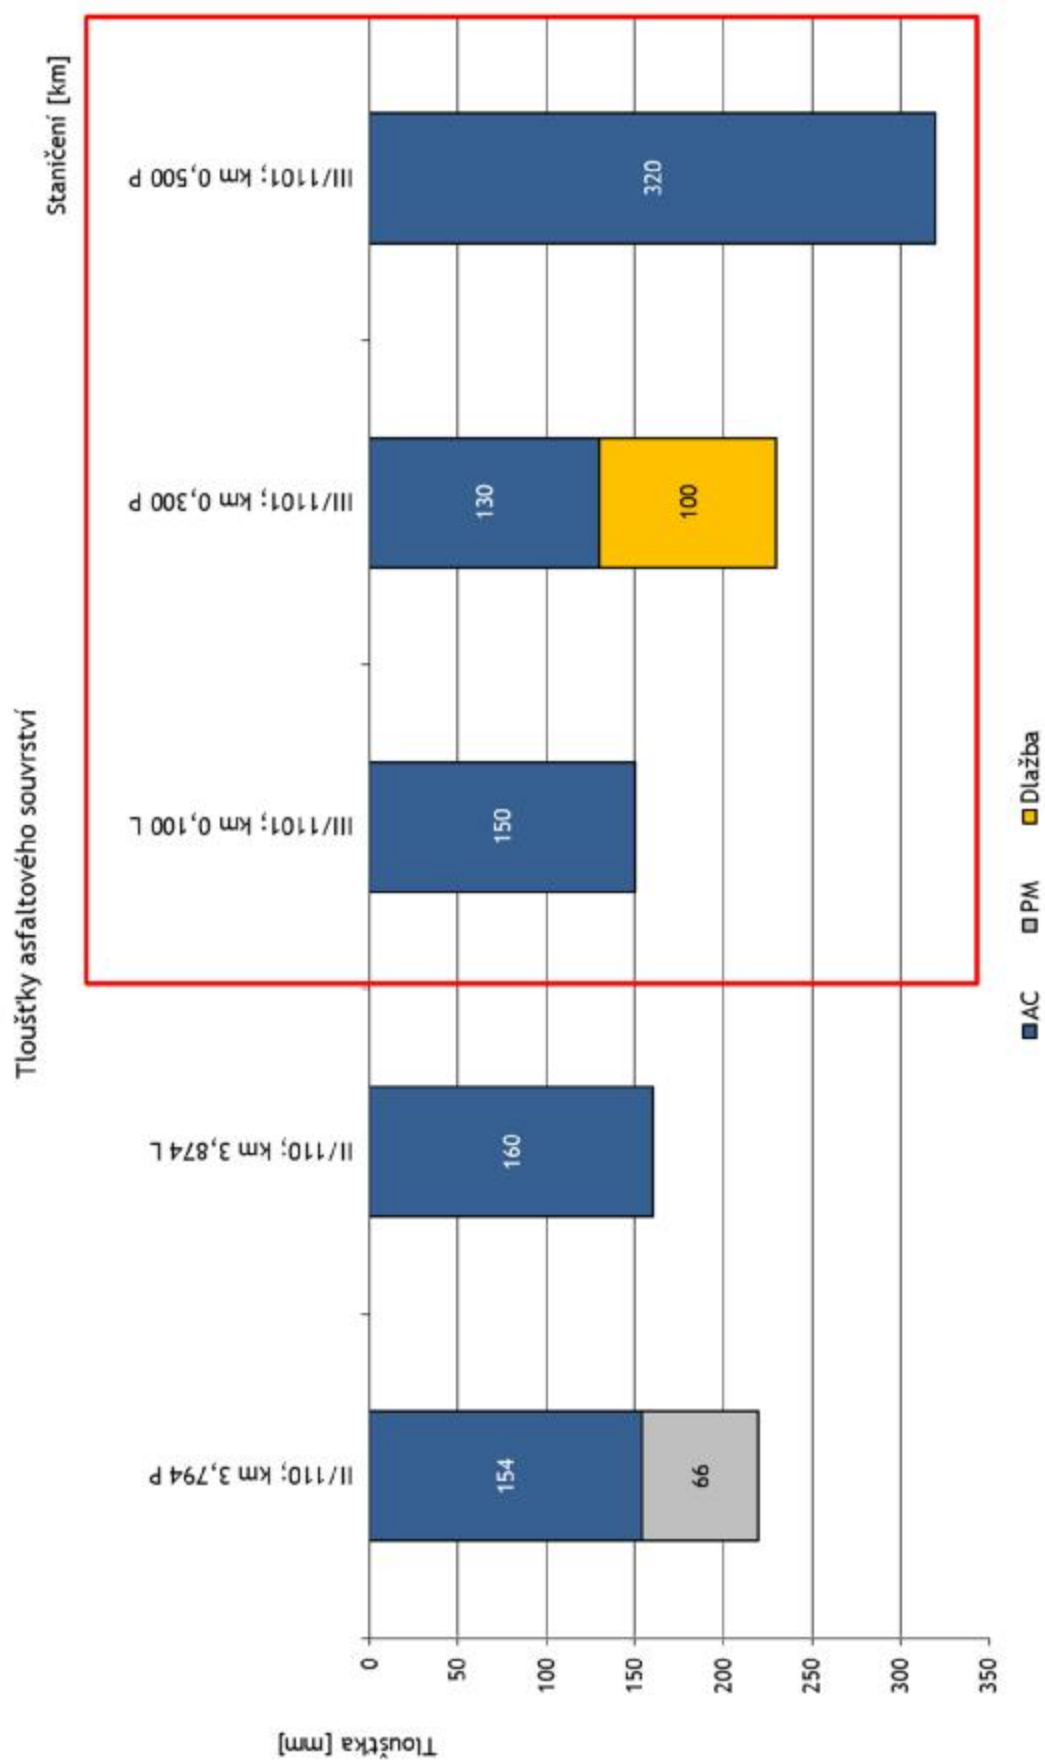
Graf 1

II/101: Konstrukční vrstvy krytu vozovky tvoří obrusná vrstva v průměrné tloušťce 45 mm, ložní vrstva v průměrné tloušťce 78 mm a podkladní vrstva I. v průměrné tloušťce 35 mm. Průměrná tloušťka celého asfaltového souvrství je 157 mm.

III/1101: Konstrukční vrstvy krytu vozovky tvoří obrusná vrstva v průměrné tloušťce 25 mm, ložní vrstva v průměrné tloušťce 54 mm, podkladní vrstva I. v průměrné tloušťce 63 mm, a u vývrtu č. 4 ještě podkladní vrstva II. v tloušťce 80 mm a podkladní vrstva III. v průměrné tloušťce 94 mm. Průměrná tloušťka celého asfaltového souvrství je 167 mm. Stanovení tlouštěk bylo provedeno dle ČSN EN 12697-36. Počet odebraných jádrových vývrtů odpovídá zadání objednatele. Dokumentace a popis JV jsou uvedeny v příloze č. III.

Tloušťky jednotlivých vrstev a celková tloušťka asfaltového souvrství jsou uvedeny v následující tabulce a znázorněny v grafu.

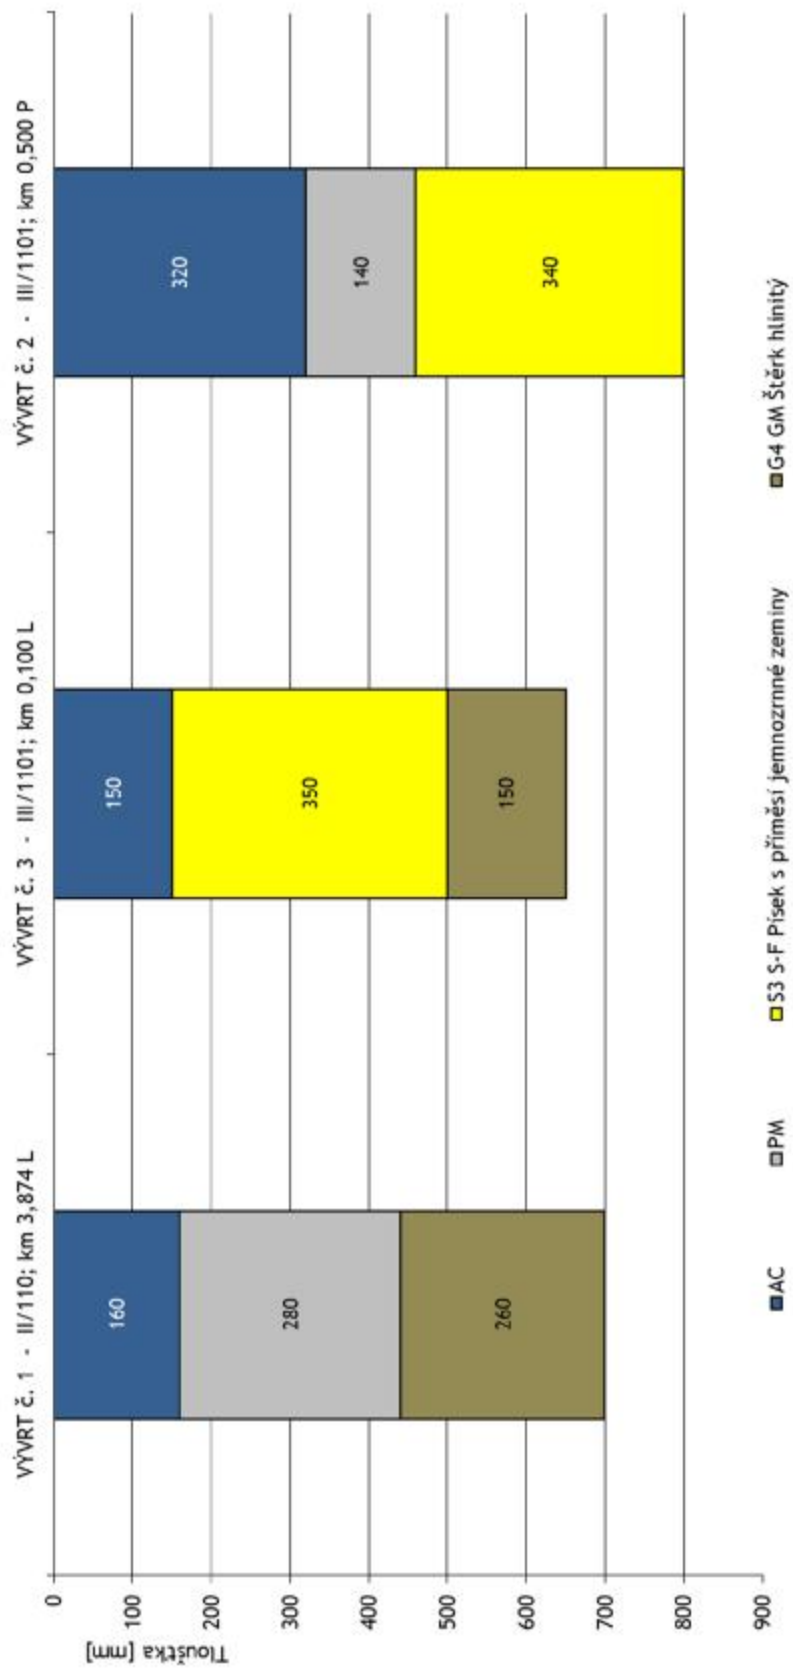
Graf 2

Sonda č.	1
Staničení [km]	II/110; km 3,874 L
Tloušťky konstrukčního souvrství [mm]	
AC	160
PM	280
G4 GM Štěrka hlinitý	260

Sonda č.	2
Staničení [km]	III/1101; km 0,500 P
Tloušťky konstrukčního souvrství [mm]	
AC	320
PM	140
S3 S-F Písek s příměsí jemnozrnné zeminy	340

Sonda č.	3
Staničení [km]	III/1101; km 0,100 L
Tloušťky konstrukčního souvrství [mm]	
AC	150
S3 S-F Písek s příměsí jemnozrnné zeminy	350
G4 GM Štěrka hlinitý	150

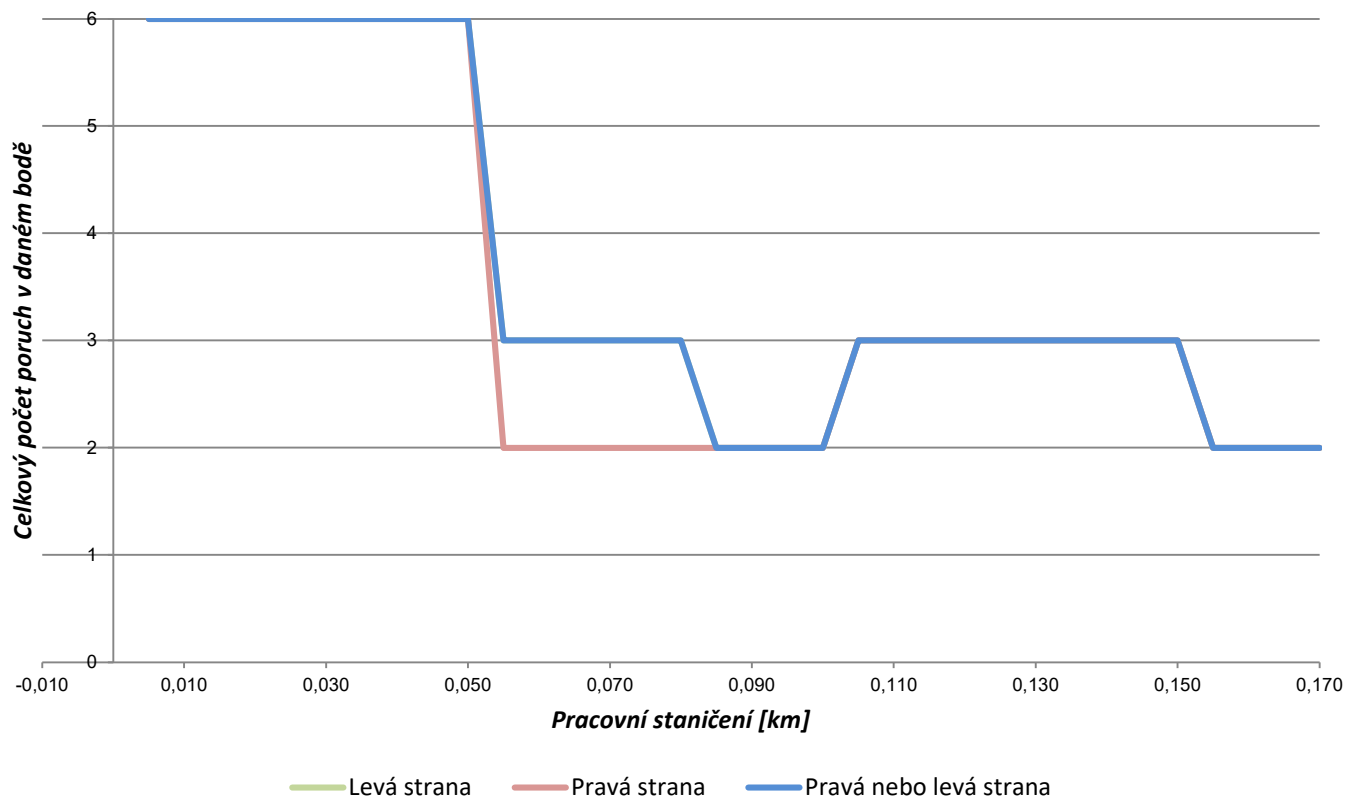
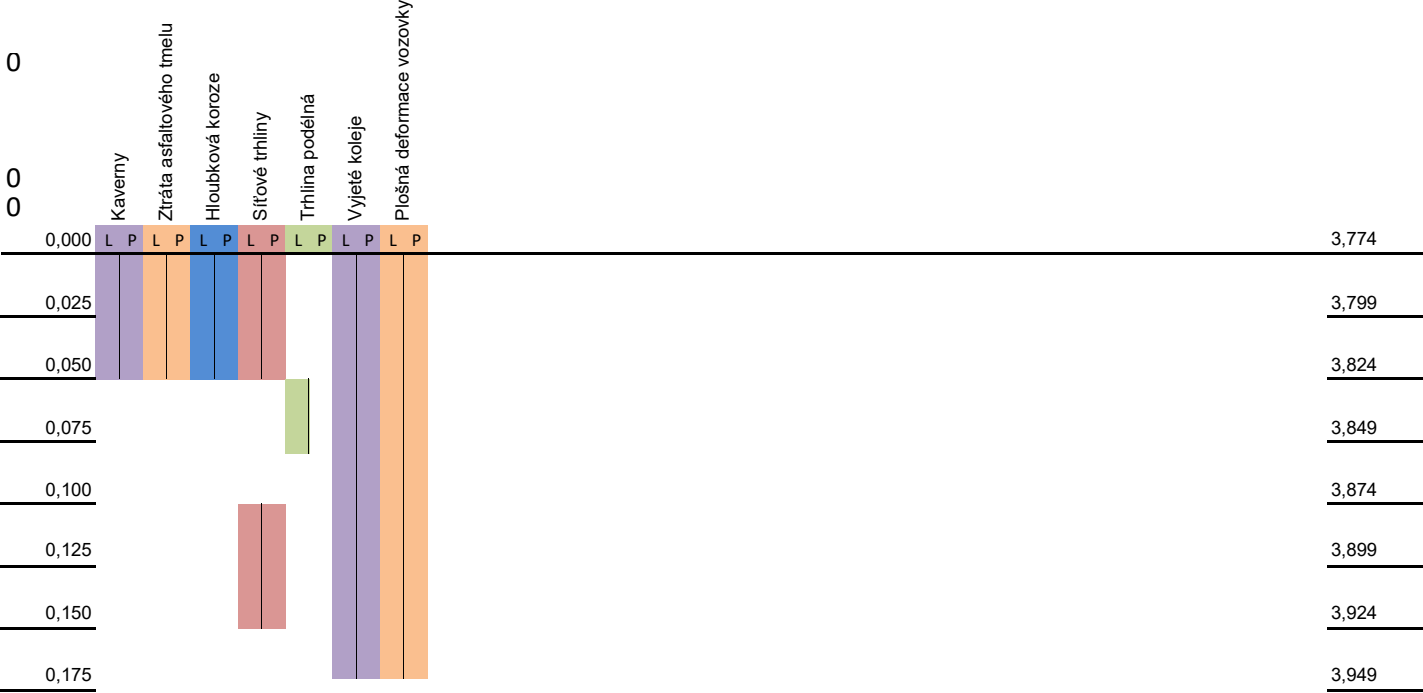
Součtový graf poruch

Povrch je zasažen kavernami a ztrátou asfaltového tmelu místy přecházející do hlubkové koroze. Na vozovce se nachází sítové trhliny. Vozovka je plošně deformována nepravidelným zvlněním v kombinaci s vyjetými kolejemi. Nejvýraznější deformace se nacházejí na autobusových zálivech (na obou stranách).

Název poruchy	Celková délka postižených částí [m]			% zastižené délky komunikace			% ze všech zastižených poruch		
	L	P	L nebo P	L	P	L nebo P	L	P	L nebo P
Kaverny	50	50	50	29,4	29,4	29,4	8,1	8,1	8,1
Ztráta asfaltového tmelu	50	50	50	29,4	29,4	29,4	8,1	8,1	8,1
Hlubková koroze	50	50	50	29,4	29,4	29,4	8,1	8,1	8,1
Síťové trhliny	100	100	100	58,8	58,8	58,8	16,1	16,1	16,1
Trhlina podélná	30	0	30	17,6	0,0	17,6	4,8	0,0	4,8
Vyjeté koleje	170	170	170	100,0	100,0	100,0	27,4	27,4	27,4
Plošná deformace vozovky	170	170	170	100,0	100,0	100,0	27,4	27,4	27,4

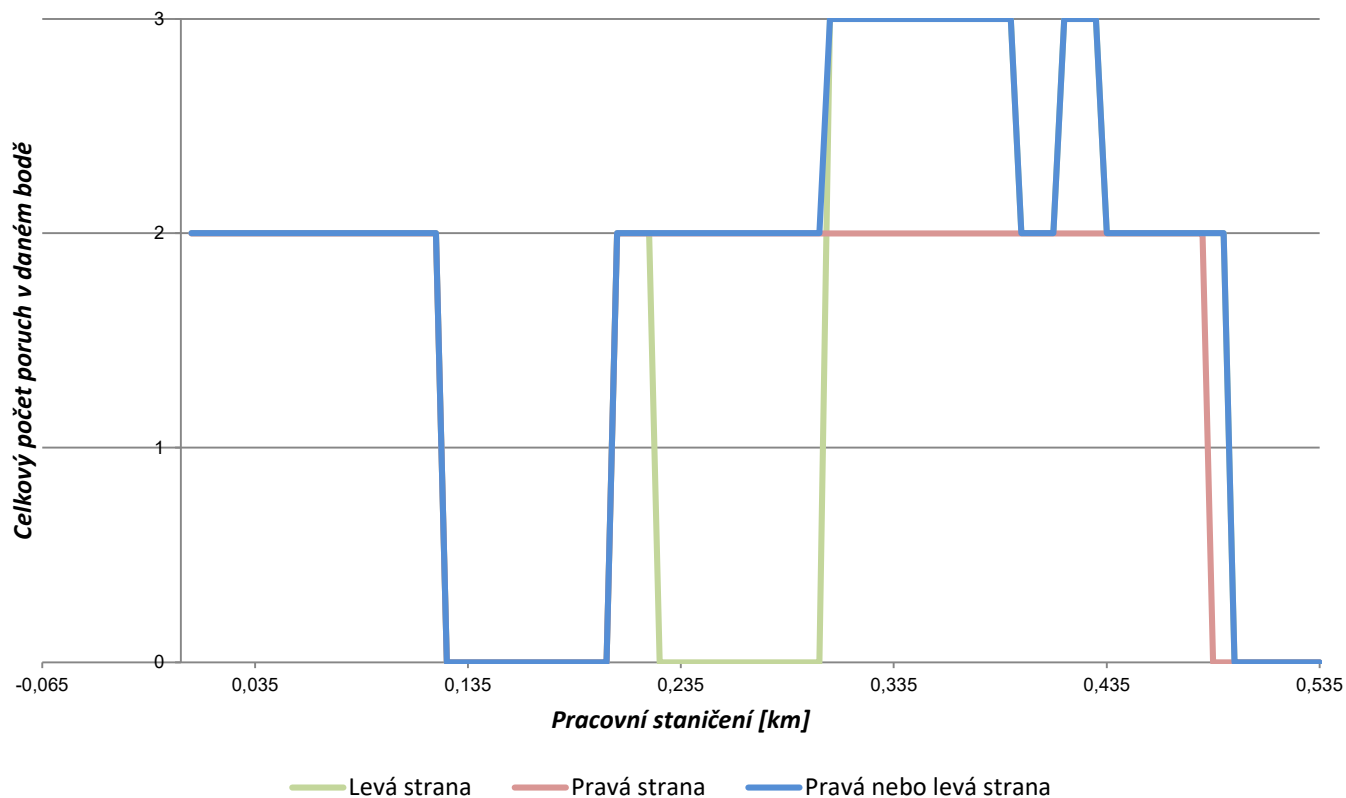
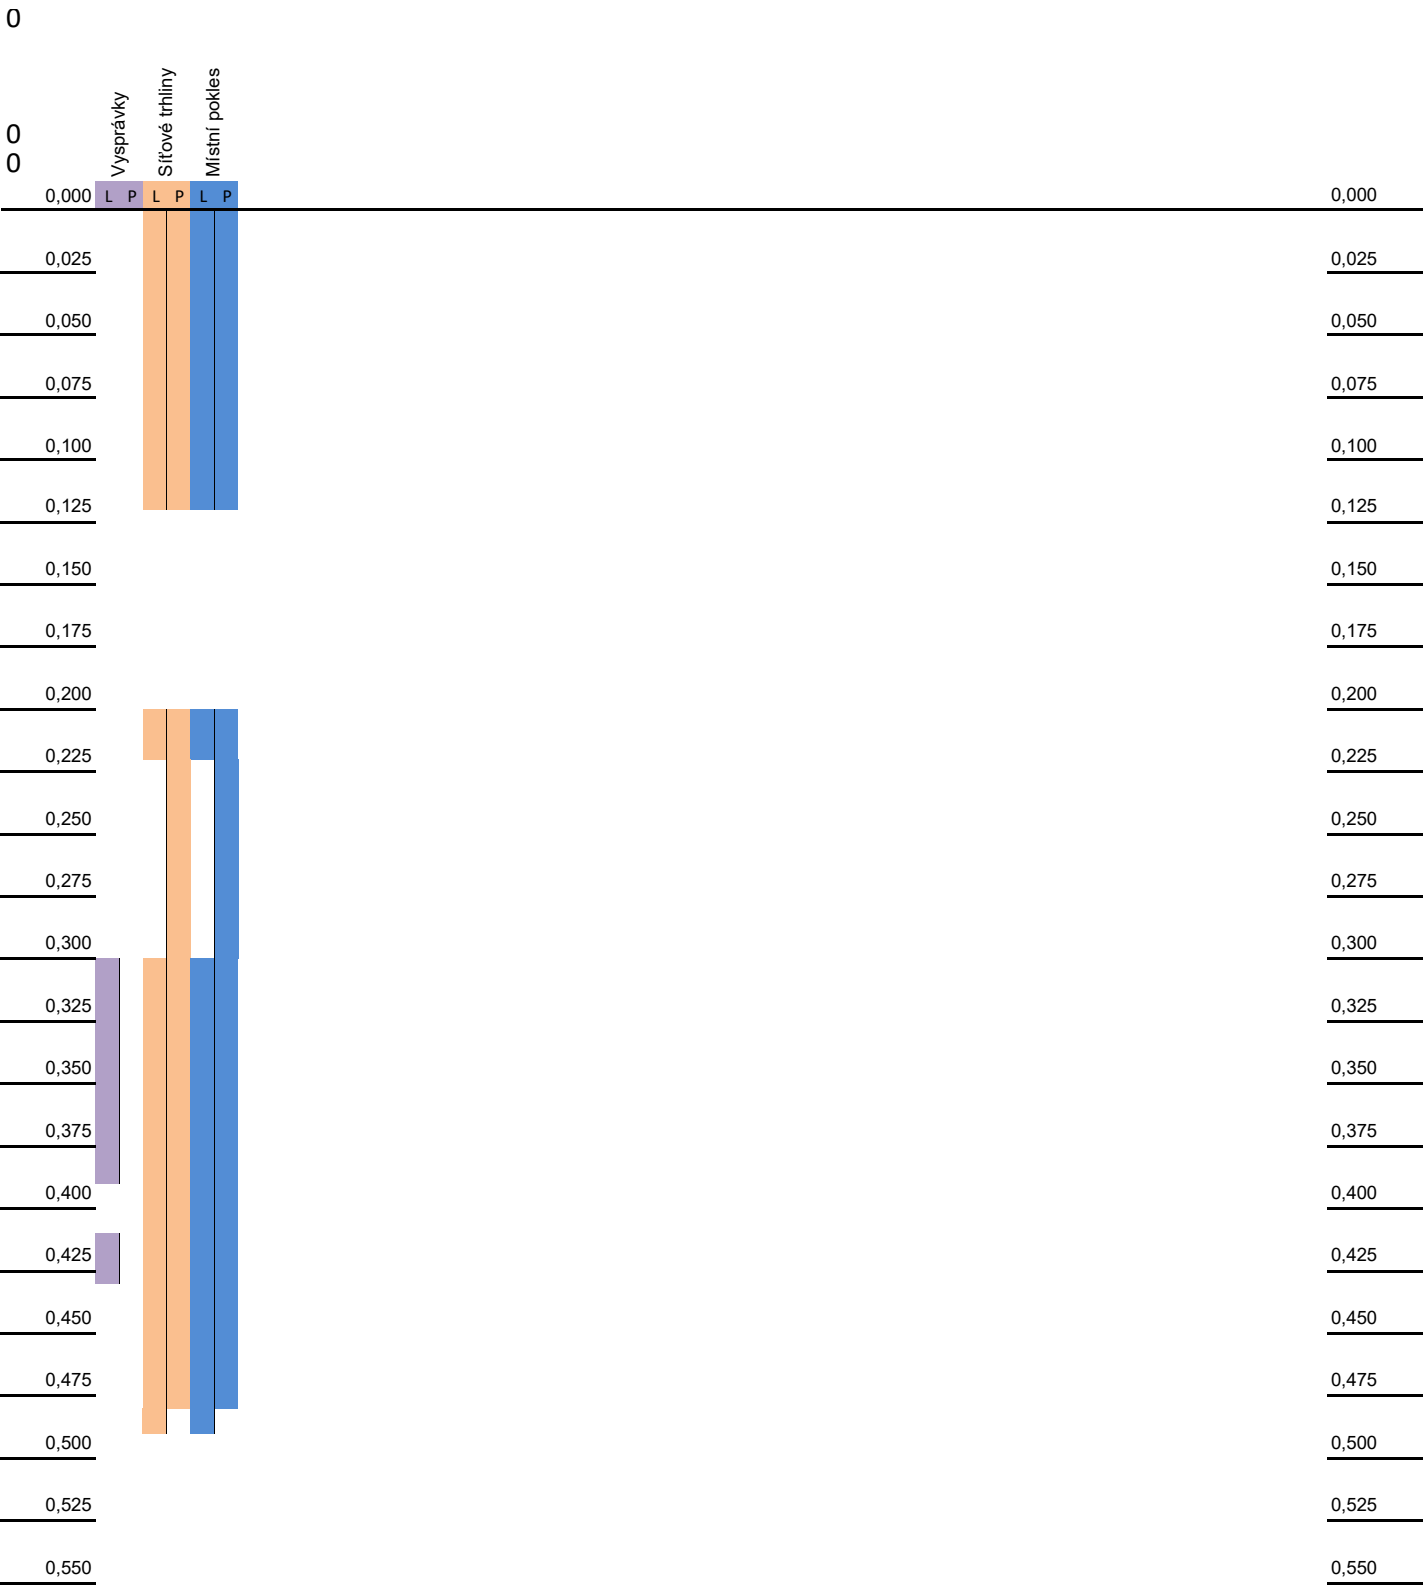
Součtový graf poruch

Na vozovce se nachází vysoké množství síťových trhlin. Vozovka je opravována vysprávkami. V úseku se nachází poklesy spojené se síťovými trhlínami.

Název poruchy	Celková délka postižených částí [m]			% zastižené délky komunikace			% ze všech zastižených poruch		
	L	P	L nebo P	L	P	L nebo P	L	P	L nebo P
Vysprávky	110	0	110	20,6	0,0	20,6	11,8	0,0	11,8
Síťové trhliny	330	400	410	61,7	74,8	76,6	35,5	43,0	44,1
Místní pokles	330	400	410	61,7	74,8	76,6	35,5	43,0	44,1

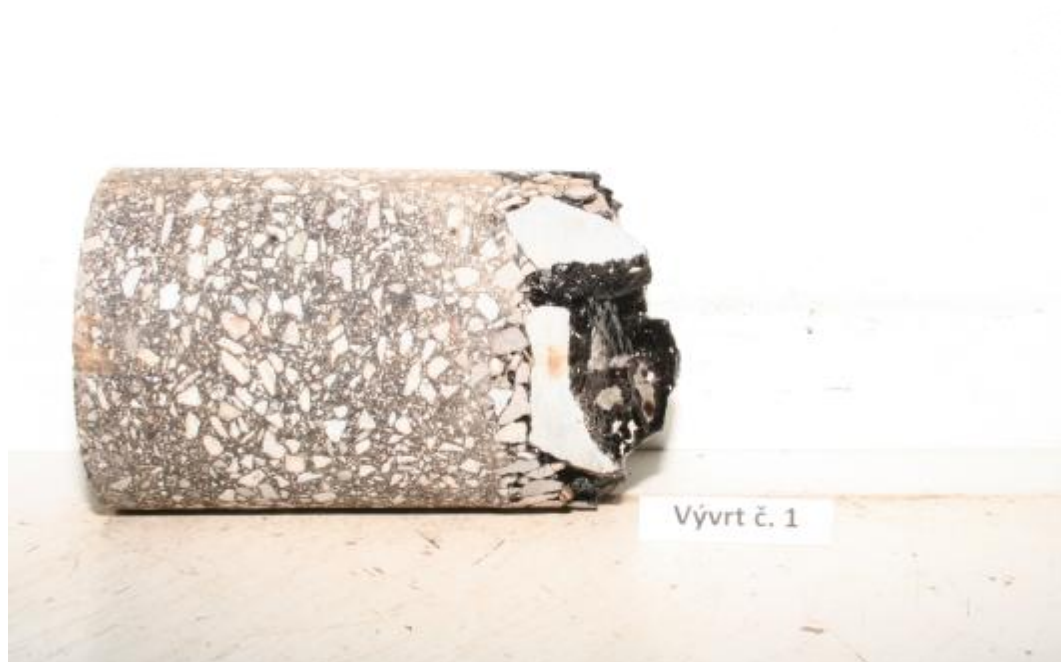
12,3 kN	AC 11	47 mm
10,4 kN	AC 16	75 mm
	AC 16	32 mm
	PM	66 mm

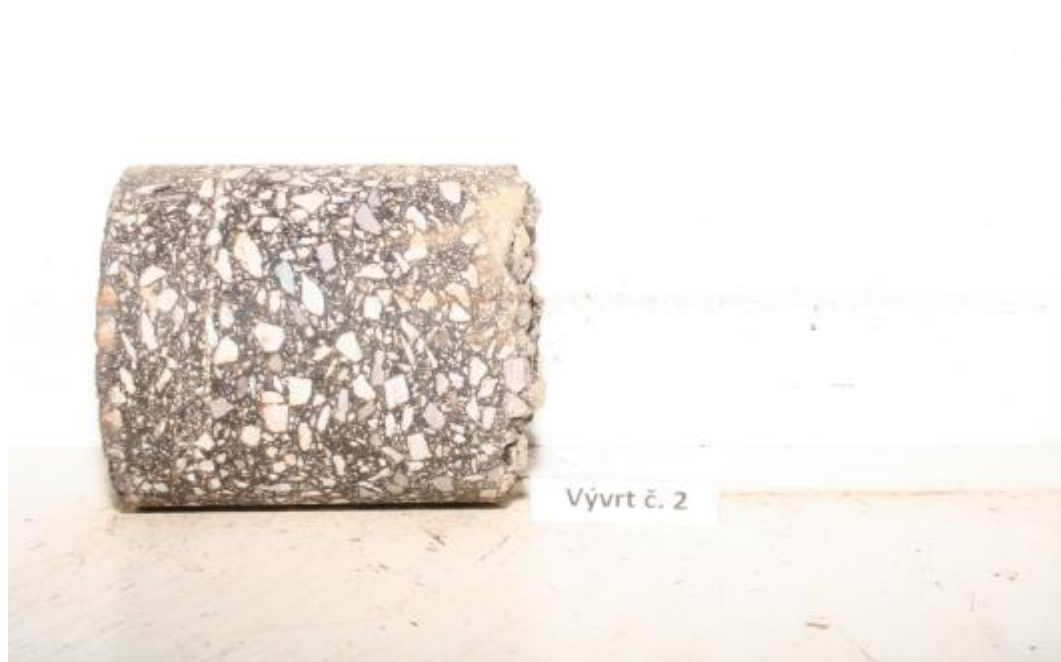
6,1 kN	AC 11	42 mm
7,5 kN	AC 16	80 mm
	AC 16	38 mm

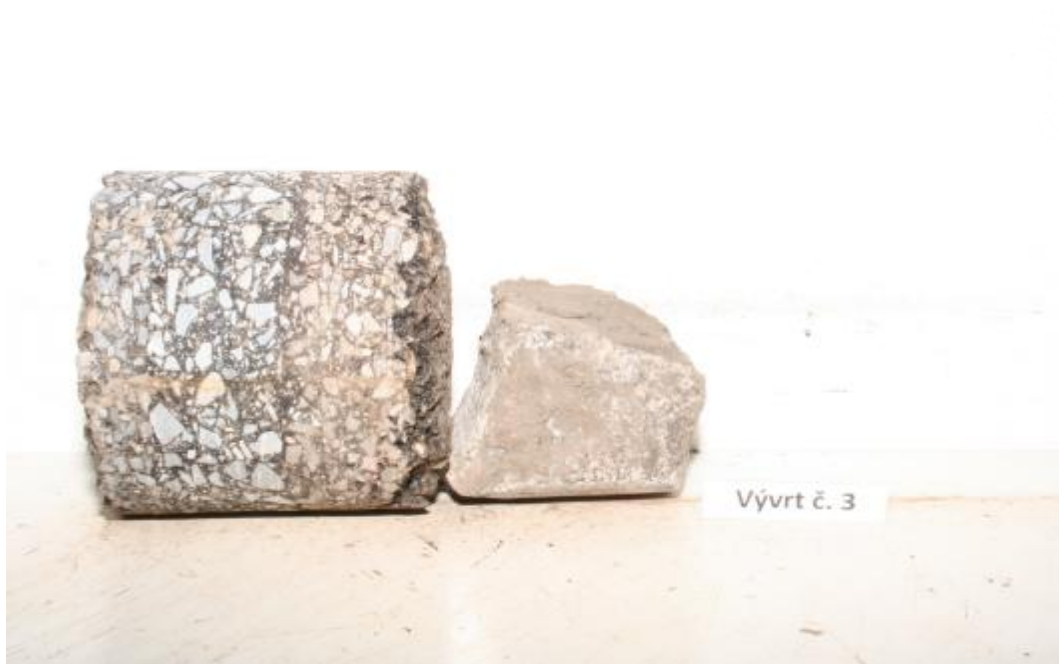
10,8 kN	AC 8	26 mm
6,3 kN	AC 16	53 mm
	AC 16	51 mm
	dlažba	100 mm

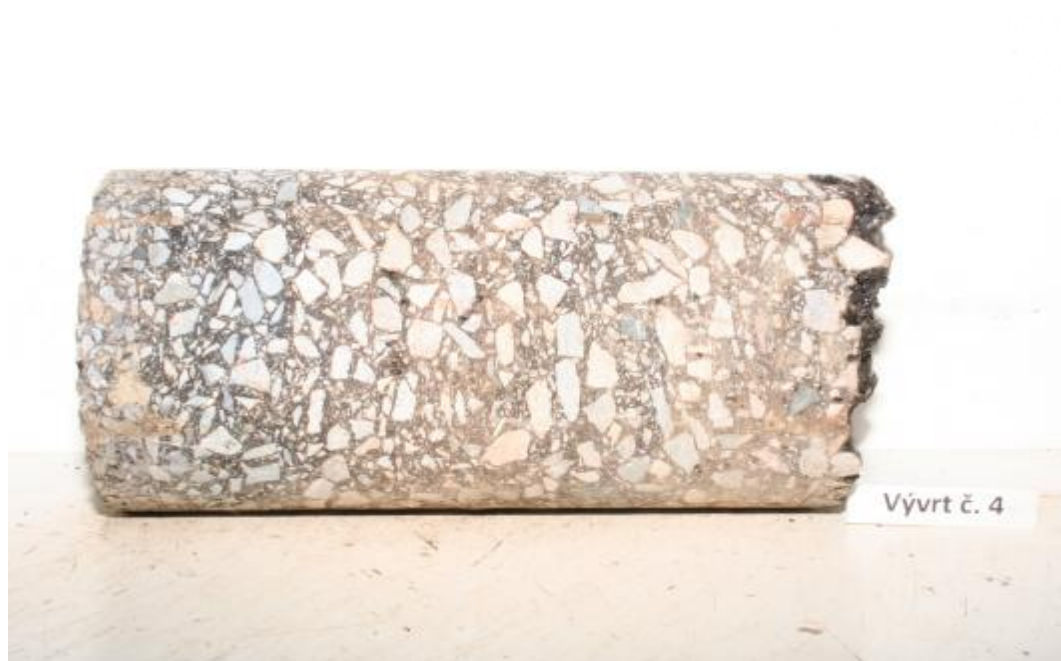
3,6 kN	AC 8	24 mm
5,2 kN	AC 16	52 mm
7,4 kN	AC 16	70 mm
4,9 kN	AC 16	80 mm
	AC 16	94 mm

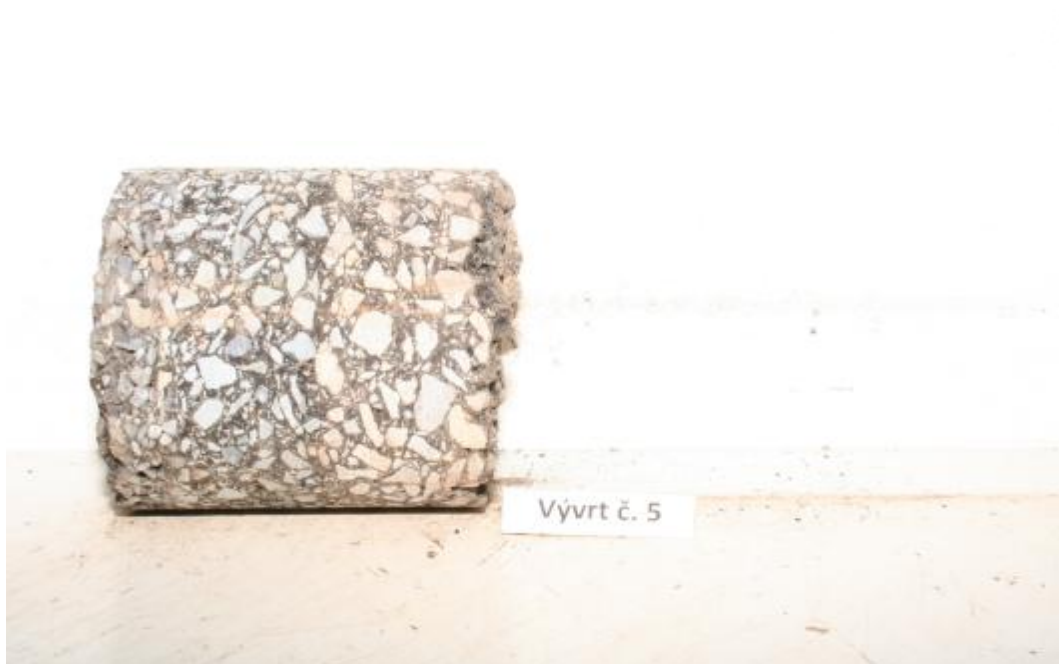
7,8 kN	AC 8	25 mm
9,6 kN	AC 16	57 mm
	AC 16	68 mm

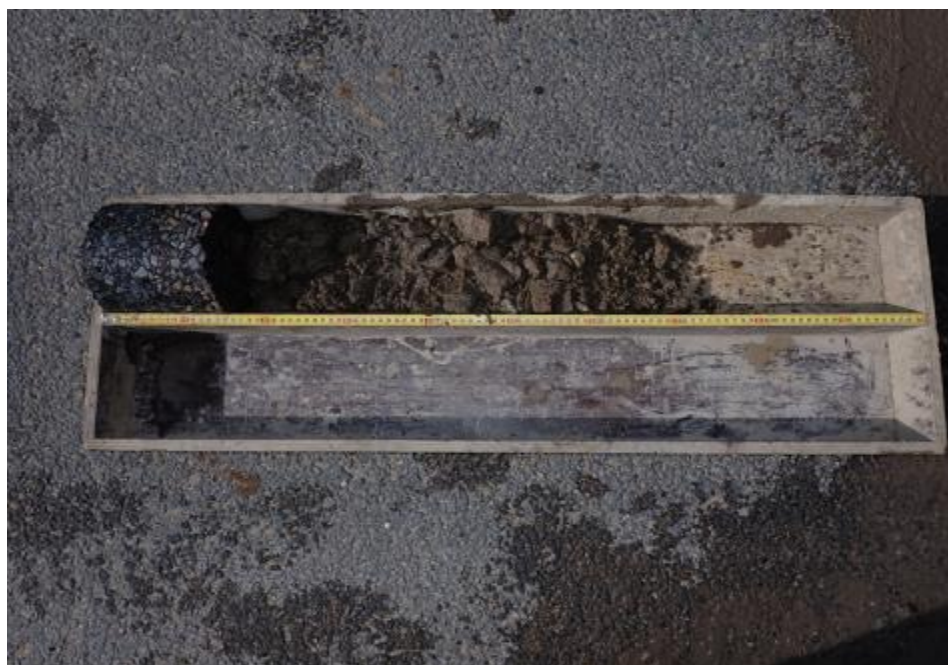
SONDA č. 3 - III/1101; km 0,100 L

tloušťka vrstvy	
AC	150 mm
S3 S-F Písek s příměsí jemnozrnné zeminy	350 mm
G4 GM Štěrka hlinitý	150 mm
