**Propustek II/116 km 62,875 –
přes přítok do Voznického p.**

**MIMOŘÁDNÁ PROHLÍDKA
PROPUSTKU**

Objekt: Propustek na silnici II/116 – přes rameno Voznického potoku km 62,875
Okres: Příbram

Datum provedení prohlídky: 01.02. 2025

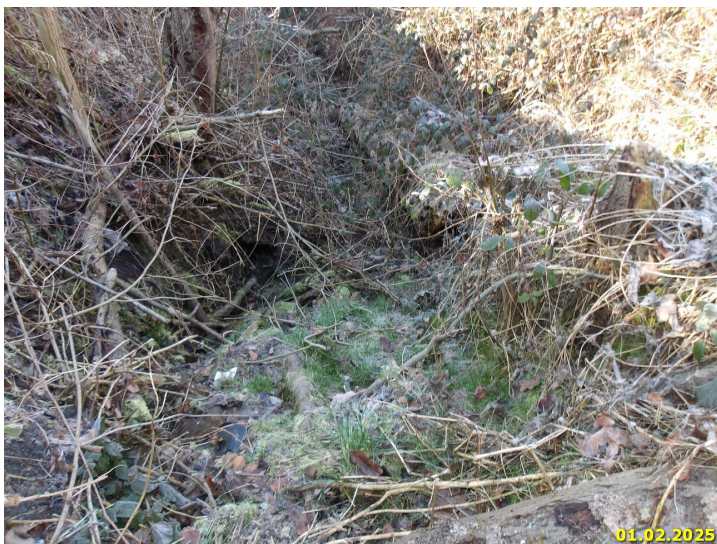
Koryto zanesené bahnem a kameny, nátok i výtok jsou zarostlé keři.

Území okolo propustku

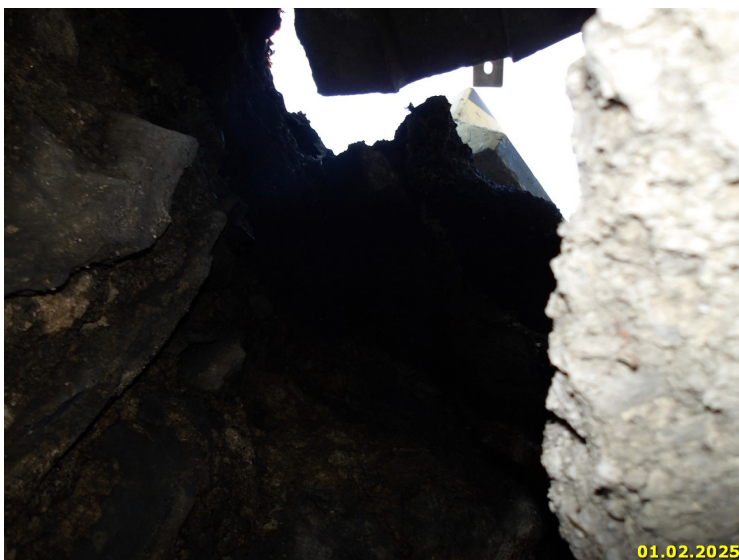
Kameny z klenby vypadávají. Na pravé straně je rozevřená trhlina v klenbě až 30cm. Došlo k **propadu vozovky!** Na pravé straně došlo k vyklonění čelní zdi a hrozí její pád i s částí klenby.

Propadlá klenba vpravo

Propustek je v havarijním stavu a je zapotřebí jeho neodkladná demolice. Do tří měsíců je zapotřebí propustek zdemolovat a vystavět nový.

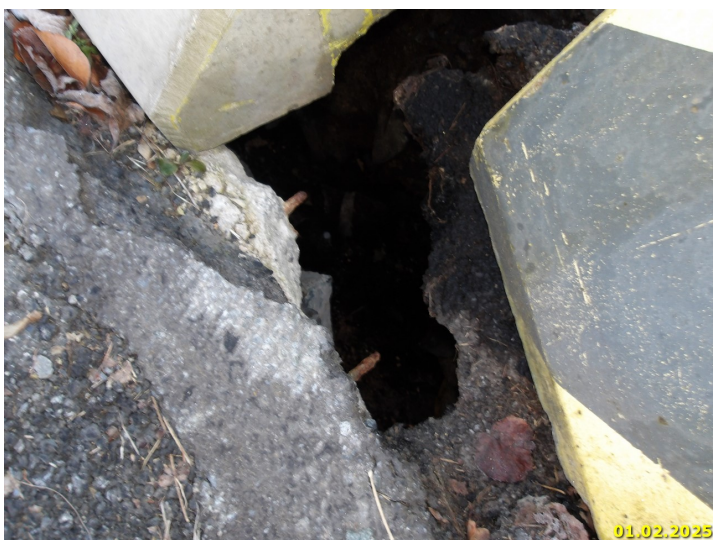
Celoplošné trhliny, nerovnosti, tvoří se výtluky. Na pravé straně došlo k propadu vozovky.

Propadlá vozovka

Provést dopravní opatření, které spočívá v převedení dopravy na levou stranu propustku (vnější strana oblouku). Omezit zatížitelnost dopravním značením na **5 t**. Osadit DZ omezující maximální povolenou rychlost na 30km/h.

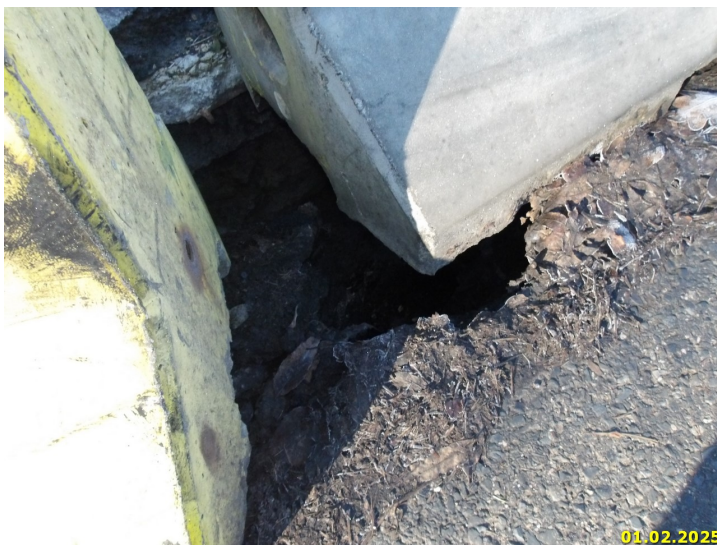
Propadlá vozovka vpravo
