Most ev.č. 503–004 přes Labe v Nymburce / 14.2.2019

Objednatel:	KSÚS Středočeského kraje	Obec:	Nymburk	Kraj:	Středočeský
Akce:	II/503 NYMBURK – DIAGNOSTIKA MOSTŮ				Datum
					04/2019
Objekt:	503–004 "LABE"				Stupeň
					TP
					Souprava

# **DIAGNOSTICKÝ PRŮZKUM MOSTU** **PŘES LABE V NYMBURCE**

## **MOST EV.Č. 503-004**

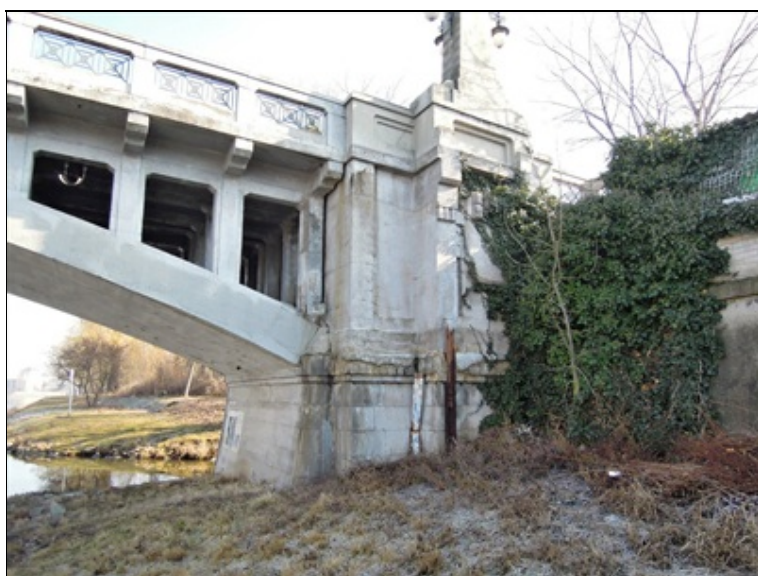
OP4 - průsaky, obnažená korodující výztuž oblouku

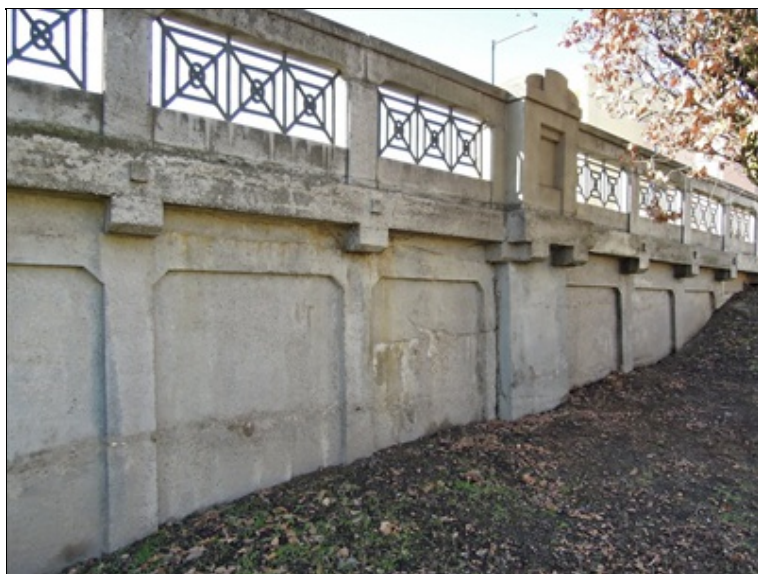
OP4 pravá strana - výrazná degradace bočního soklu v úrovni vetkuntí oblouku

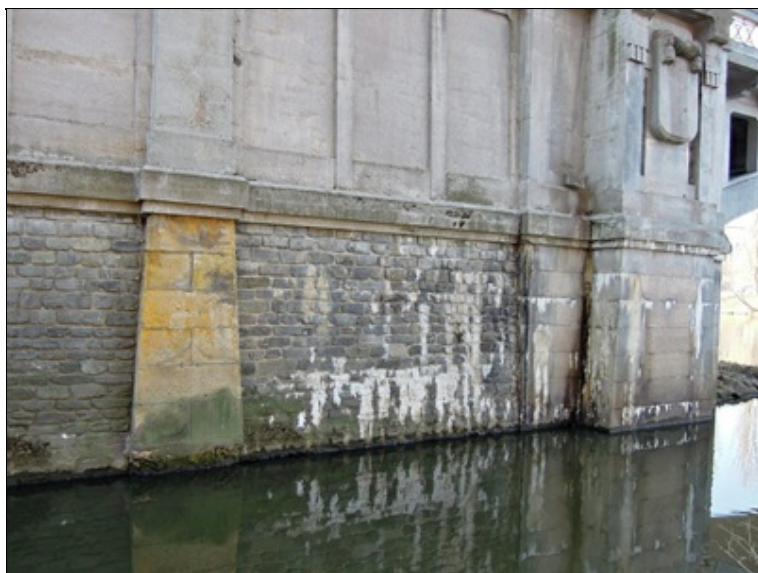
trhliny s výluhy na levé zdi před OP1

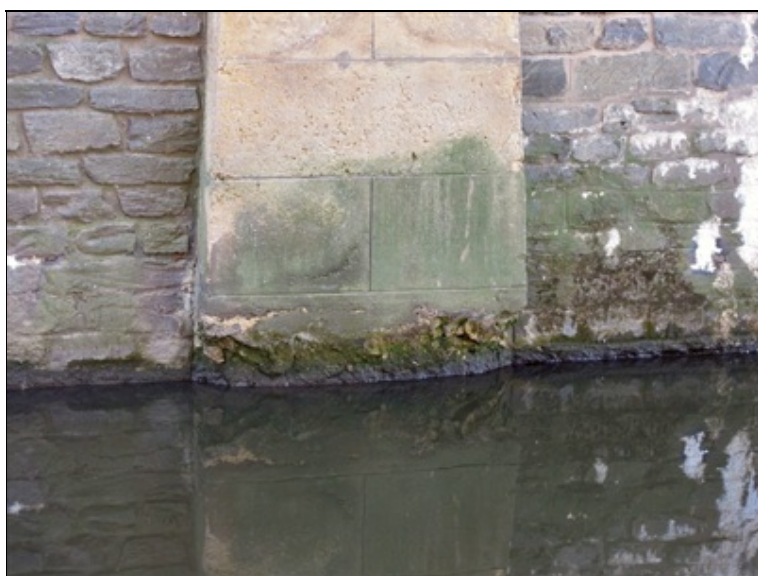
levá zeď za OP4 - výrazné výluhy

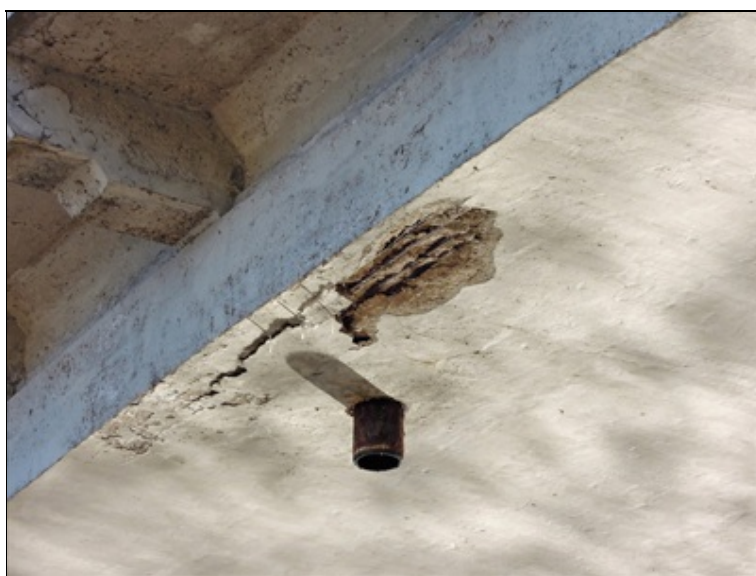
lokální porucha krycí vrstvy a obnažená korodující výztuž na spodním líci oblouku u OP1

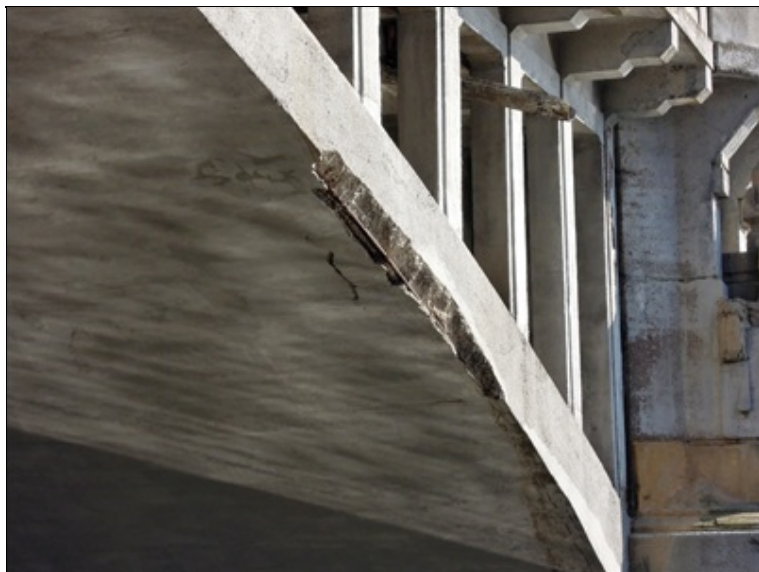
lokální porucha na spodním líci oblouku u odvodňovače - odtržená či odpadlá krycí vrstva, koroze výztuže (opakující se závada)

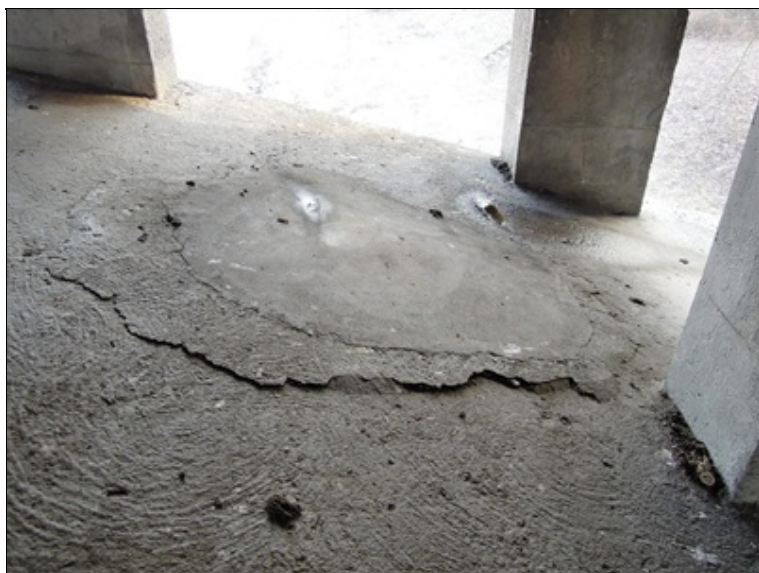
porucha v hraně oblouku - odpadá krycí vrstva, koroze výztuže (opakující se závada)

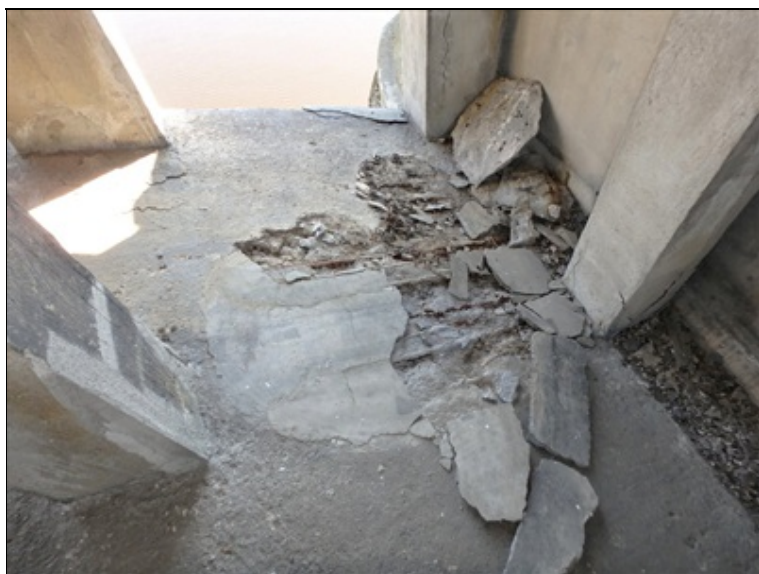
porucha na horním líci oblouku v místě zatékání (obvykle pod nefunkčním odvodňovačem) - odtržená krycí vrstva v místě koroze výztuže (opakující se závada)

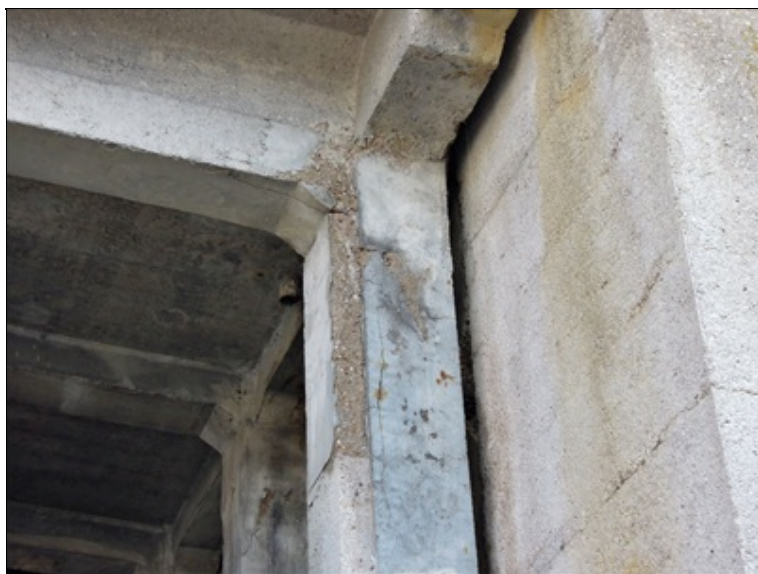
obdobná porucha po odstranění odfouké krycí vrstvy - zde v minulosti sanováno

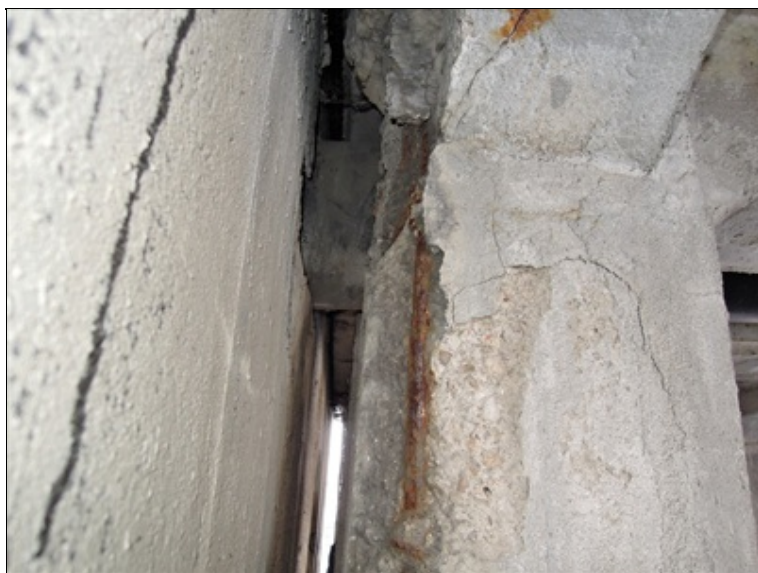
degradace betonu mostovkové části v místě zatékání dilatační sparou (opakující se závada)

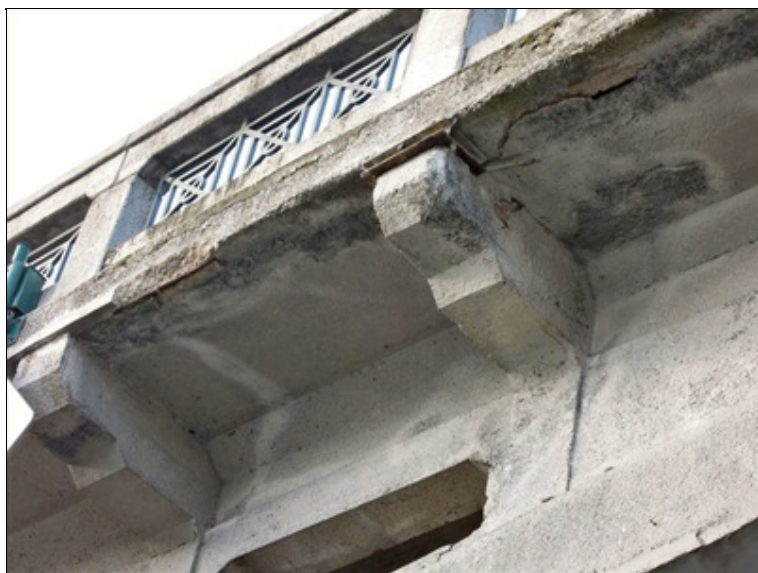
lokální porucha sloupku v hraně (opakující se závada)

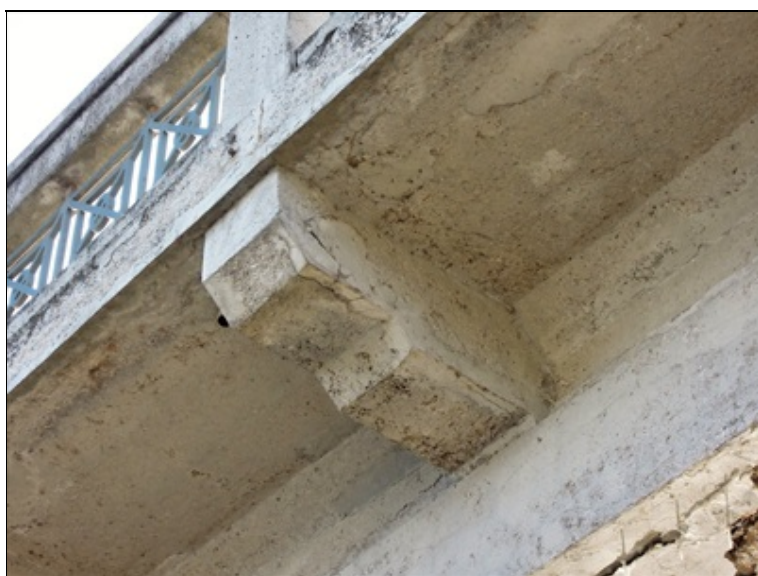
lokální porucha na chodníkové konzole -  
degradace betonu, koroze obnažené výztuže  
(opakující se závada)

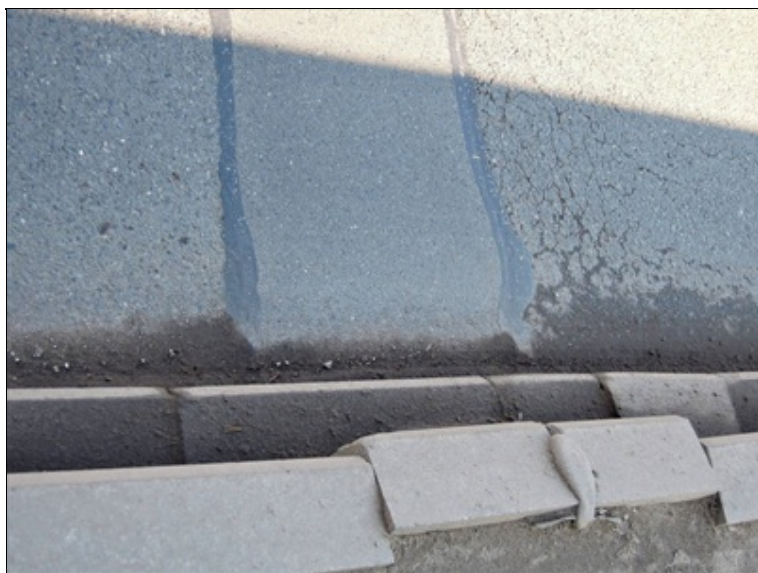
porucha dlažby chodníku v místě dilatační spáry  
(opakující se závada)

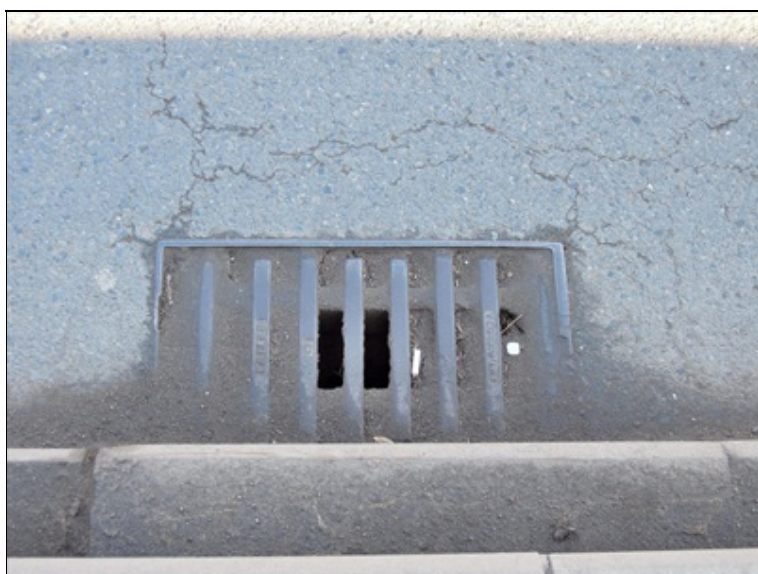
porucha chodníku u dilatačního závěru, trhliny ve  
vozovce u závěru (opakující se závada)

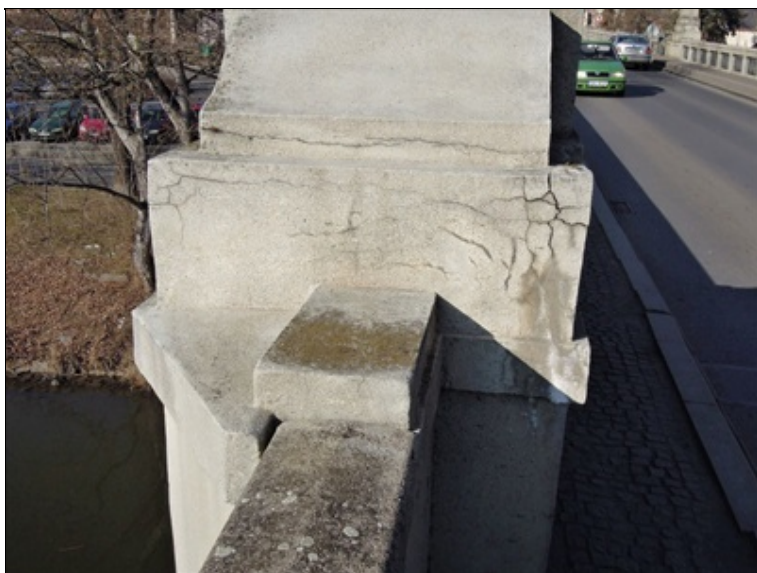
šikmá trhlina ve stěnovém zábradlí u podpěry  
(opakující se závada)

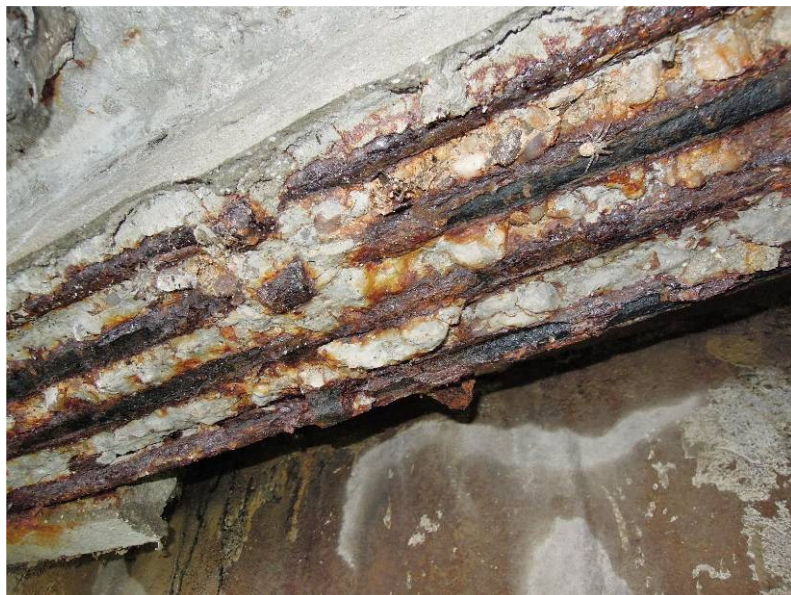
BV – sloup mostovky  
- dtto po odstranění separované  
hrany

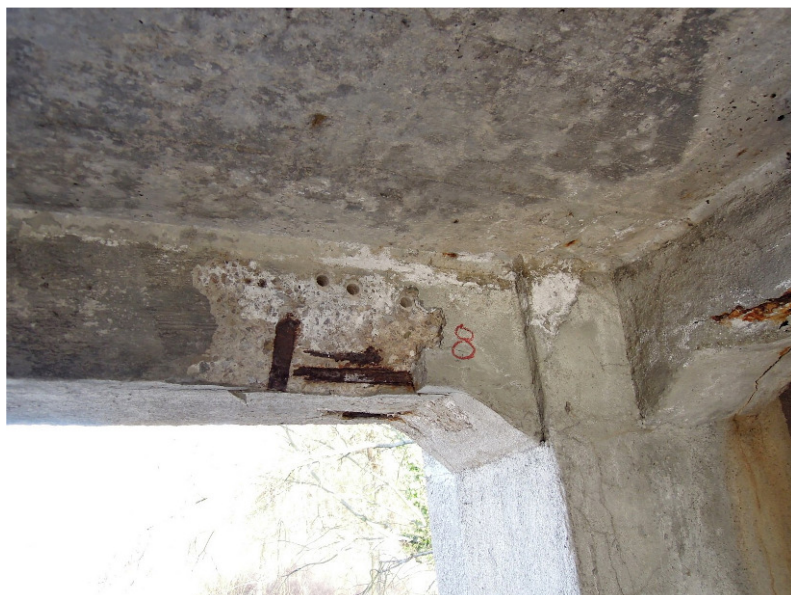
BV – rošt mostovky

- příčník u dilatační spáry u podpěry - intenzivní koroze výztuže s oslabením

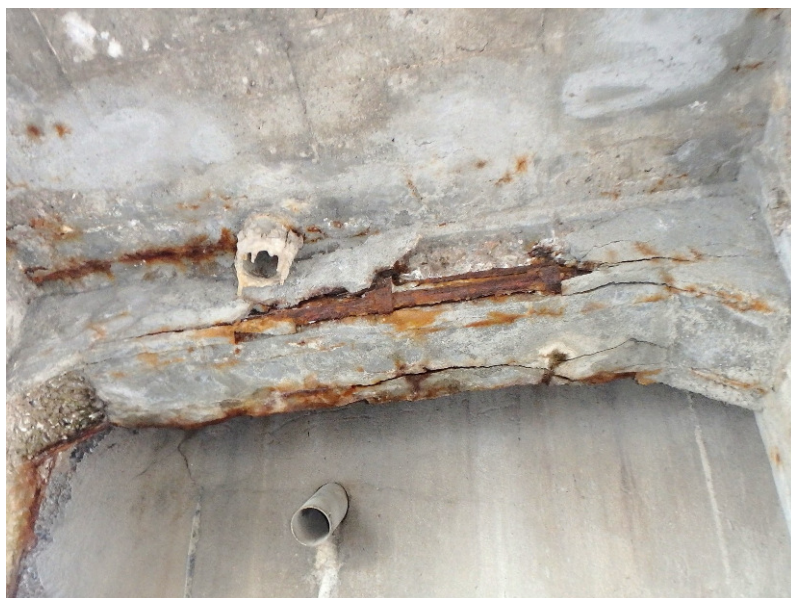
BV – rošt mostovky

- podélník u dilatační spáry u podpěry - intenzivní koroze výztuže s oslabením

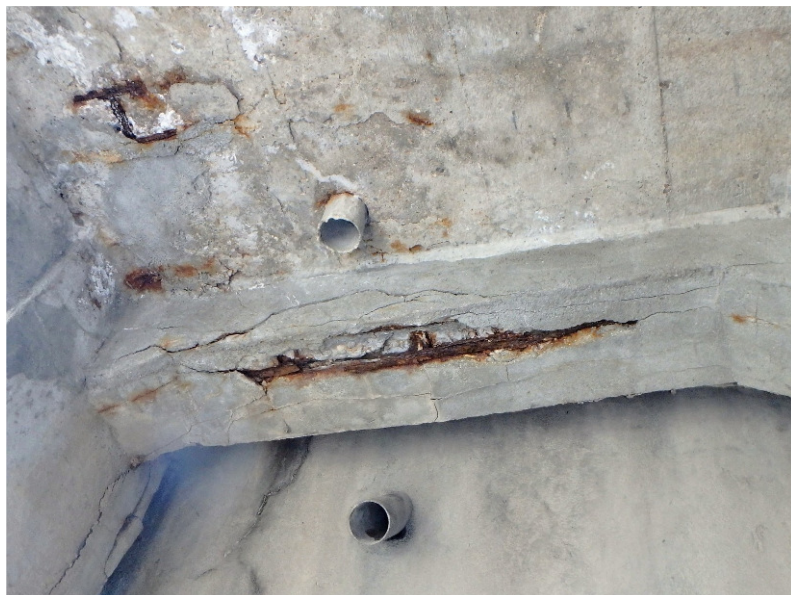
BV – rošt mostovky

- příčník u dilatační spáry u podpěry - intenzivní koroze výztuže s oslabením

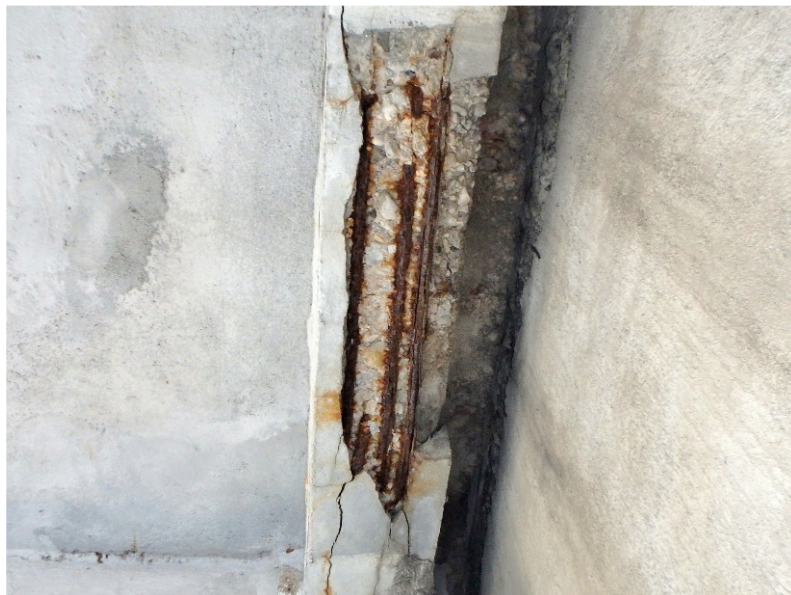
BV – rošt mostovky

- příčník u dilatační spáry u podpěry - intenzivní koroze výztuže s oslabením

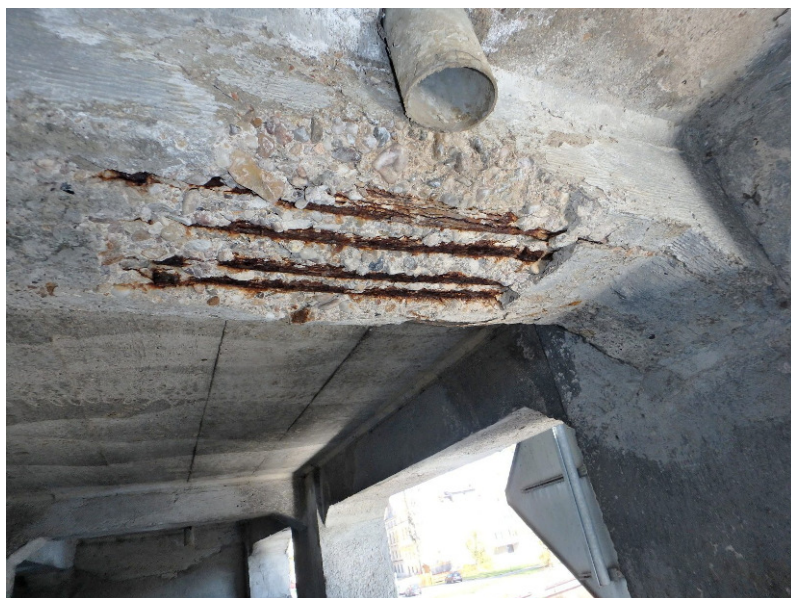
BV – rošt mostovky

- dtto
