# **Most 26820-6**

Most přes potok v obci Mukařov

## **HLAVNÍ PROHLÍDKA**

**Objekt: Most ev.č. 26820-6 (Most přes potok v obci Mukařov)**

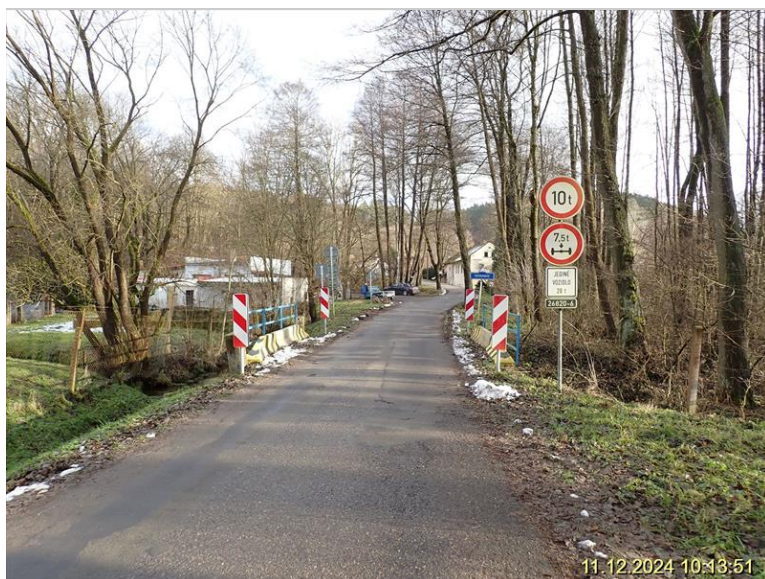
01 - prostorové uspořádání na mostě - pohled ve směru staničení.JPG

| [3.1] | 3.1 | Vozovka | Trhliny a počínající výtlučky na mostě, u O2 vlevo se tvoří kaluž. Na krajích vozovky nánosy nečistot |

Trhliny a počínající výtluky na mostě, u O2 vlevo se tvoří kaluž.

Na krajích vozovky nánosy nečistot

[1] 3.1 Vozovka odstranit nečistoty z vozovky

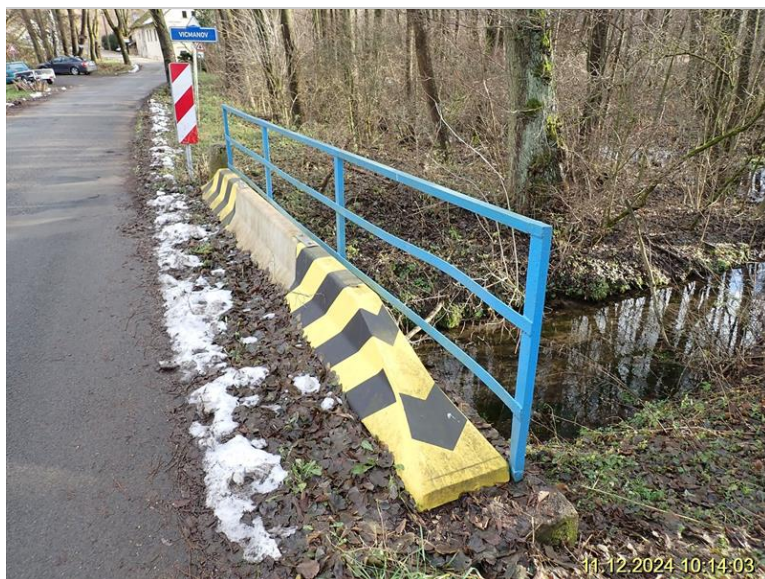
03 - pravý okraj mostu.JPG

Trhliny a počínající výtluky na mostě, u O2 vlevo se tvoří kaluž.

Na krajích vozovky nánosy nečistot

Ocelové zábradlí - plošně degradace nátěru a počínající koroze. Drobné deformace.

Betonové svodidlo bez výrazných poruch.

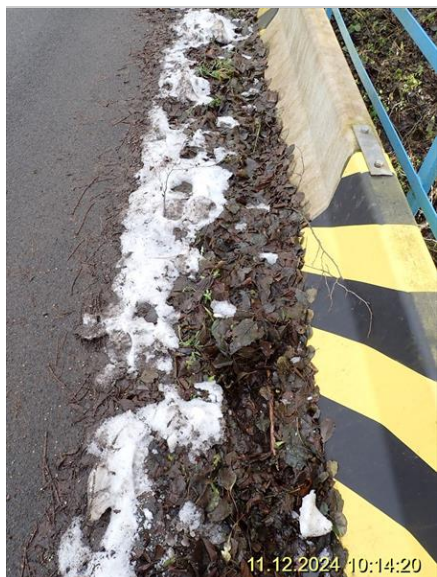
04 - vozovka vpravo.JPG

Trhliny a počínající výtluky na mostě, u O2 vlevo se tvoří kaluž.

Na krajích vozovky nánosy nečistot

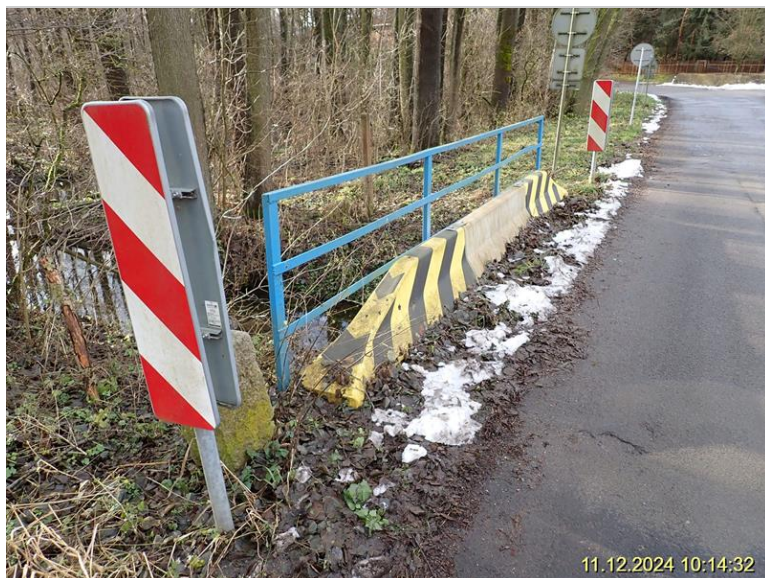
05 - pravý okraj mostu.JPG

Ocelové zábradlí - plošně degradace nátěru a počínající koroze. Drobné deformace.

Betonové svodidlo bez výrazných poruch.

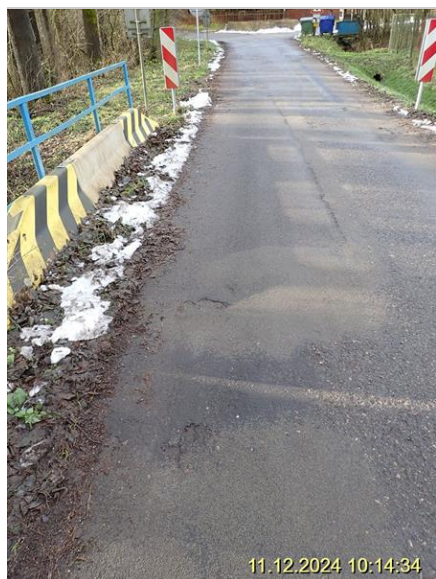
06 - vozovka vpravo.JPG

Trhliny a počínající výtluky na mostě, u O2 vlevo se tvoří kaluž.  
Na krajích vozovky nánosy nečistot

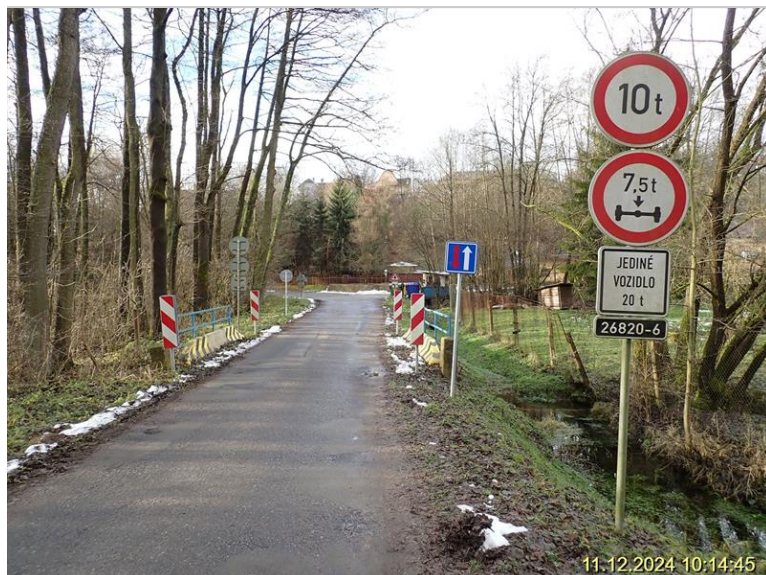
07 - prosotorové uspořádání na mostě - pohled proti směru staničení.JPG

Trhliny a počínající výtluky na mostě, u O2 vlevo se tvoří kaluž.  
Na krajích vozovky nánosy nečistot

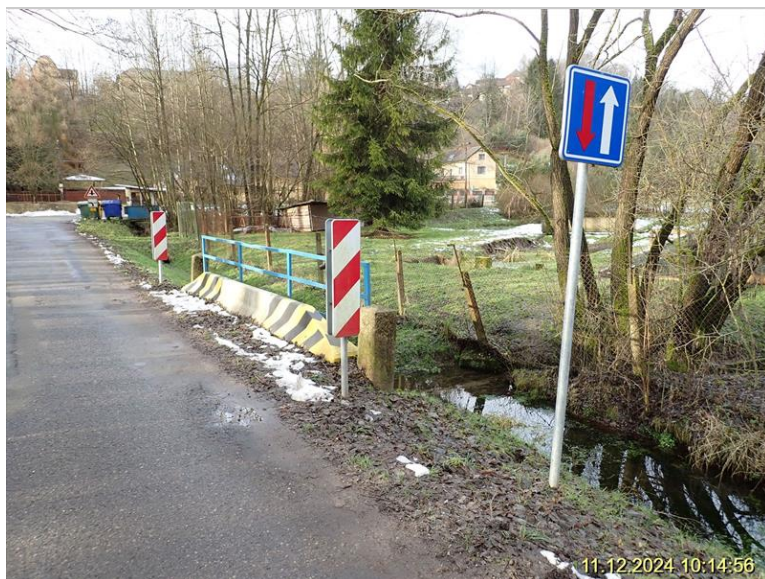
09 - levý okraj mostu.JPG

Trhliny a počínající výtluky na mostě, u O2 vlevo se tvoří kaluž.

Na krajích vozovky nánosy nečistot

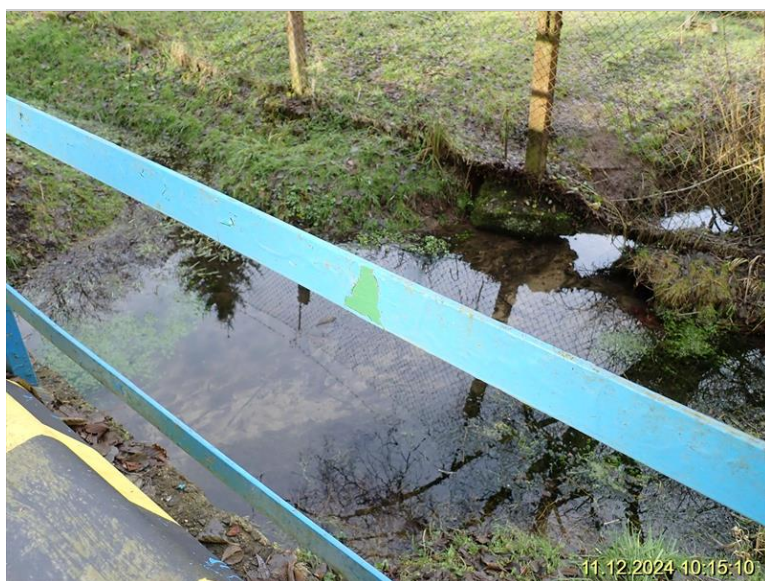
11 - zábradlí vlevo.JPG

Ocelové zábradlí - plošně degradace nátěru a počínající koroze. Drobné deformace.

Betonové svodidlo bez výrazných poruch.

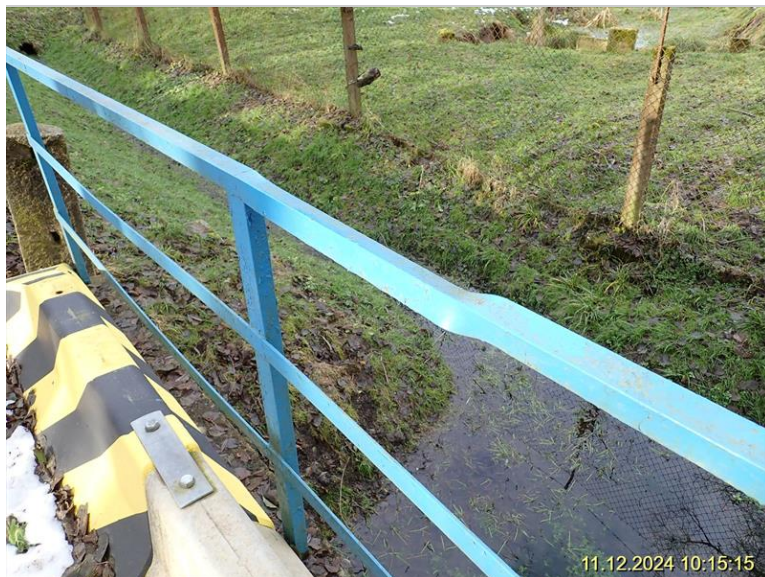
12 - zábradlí vlevo.JPG

Ocelové zábradlí - plošně degradace nátěru a počínající koroze. Drobné deformace.  
Betonové svodidlo bez výrazných poruch.

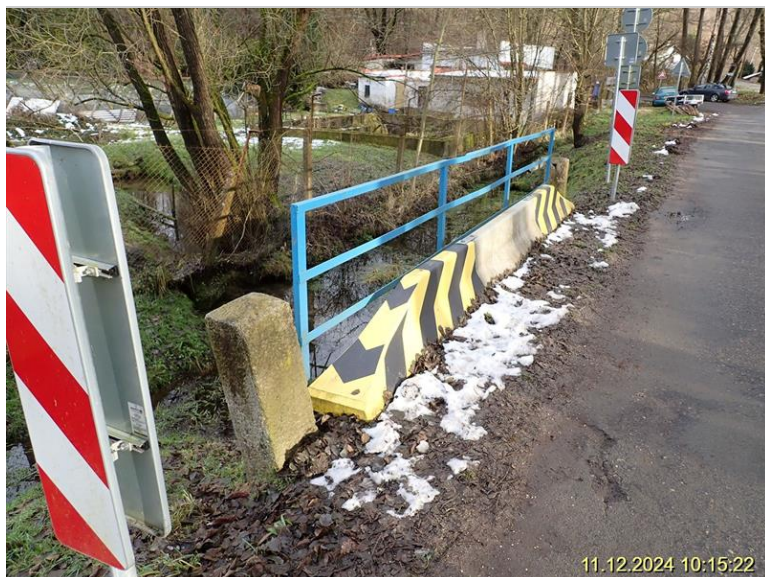
13 - levý okraj mostu.JPG

Trhliny a počínající výtlučky na mostě, u O2 vlevo se tvoří kaluž.

Na krajích vozovky nánosy nečistot

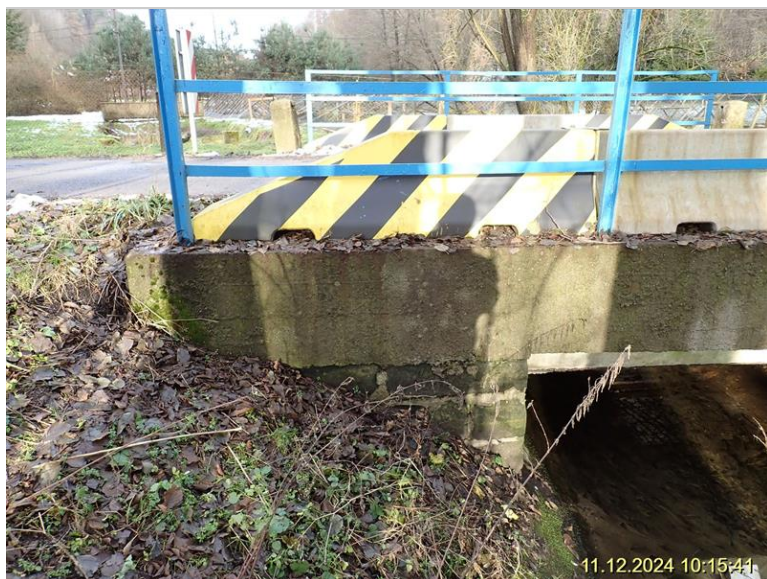
15 - pravé křídlo O1.JPG

Flošně degradovaný povrch, biologické napadení. odpadávání a rozpad povrchové vrstvy. Povrch římsy není vidět, překryt betonovým svodidlem

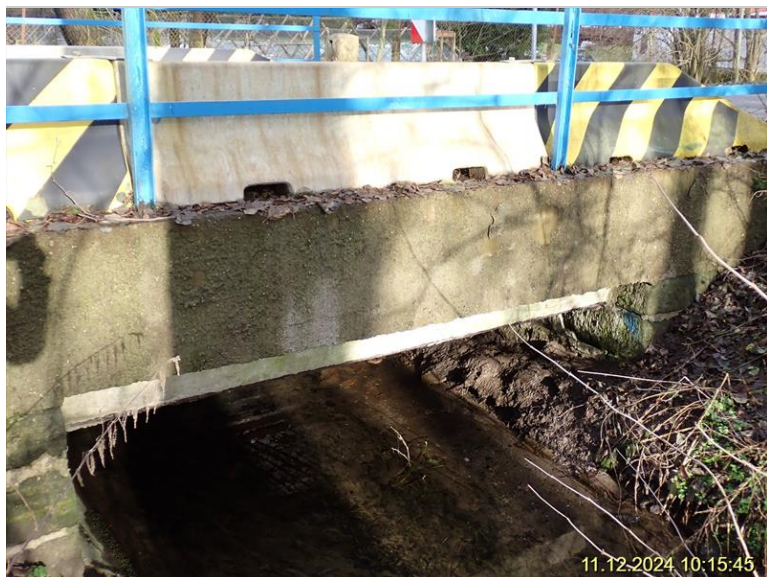
16 - bok Nk zprava.JPG

Flošně degradovaný povrch, biologické napadení. odpadávání a rozpad povrchové vrstvy. Povrch římsy není vidět, překryt betonovým svodidlem

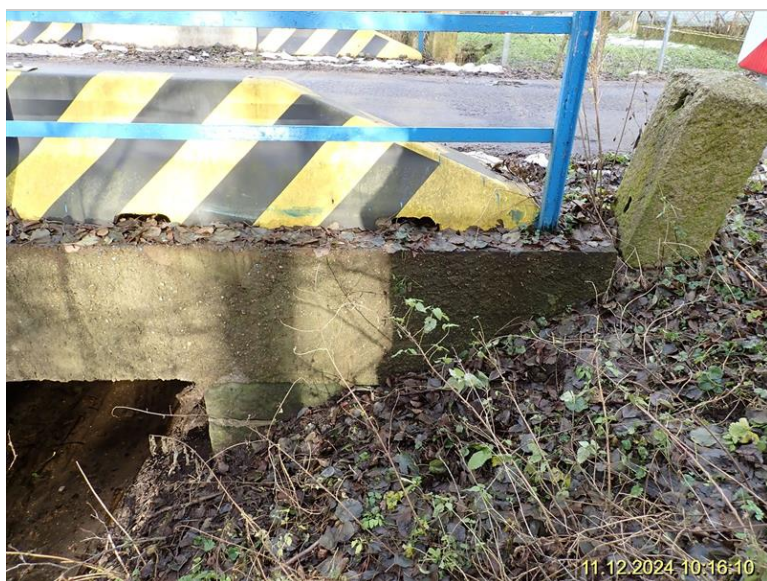
17 - pravé křídlo O2.JPG

Flošně degradovaný povrch, biologické napadení. odpadávání a rozpad povrchové vrstvy. Povrch římsy není vidět, překryt betonovým svodidlem

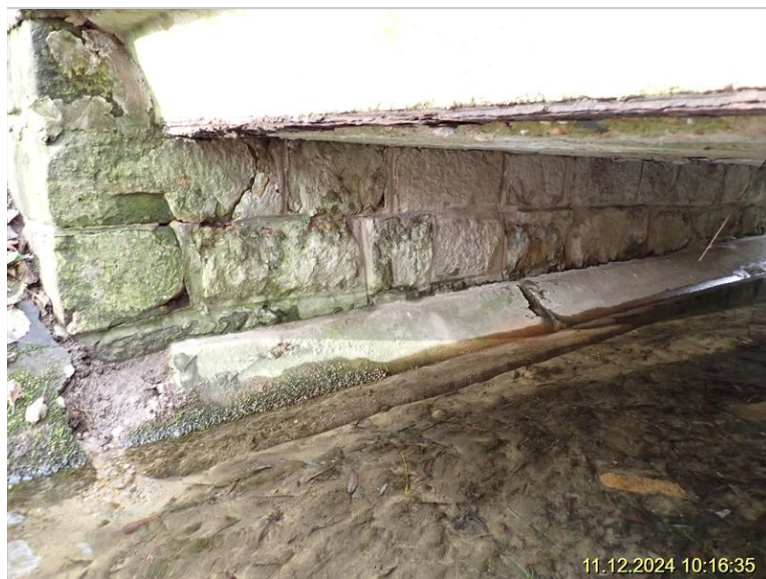
18 - O1 zprava.JPG

VI - Velmi špatný (koefic.  $a=0.4$ )

Poruchy spárování - trhliny, hloubková degradace, vydrolené spárování. Povrchová degradace kamenných kvádrů, loálně rozpad - zejména na O2. Biologické napadení.

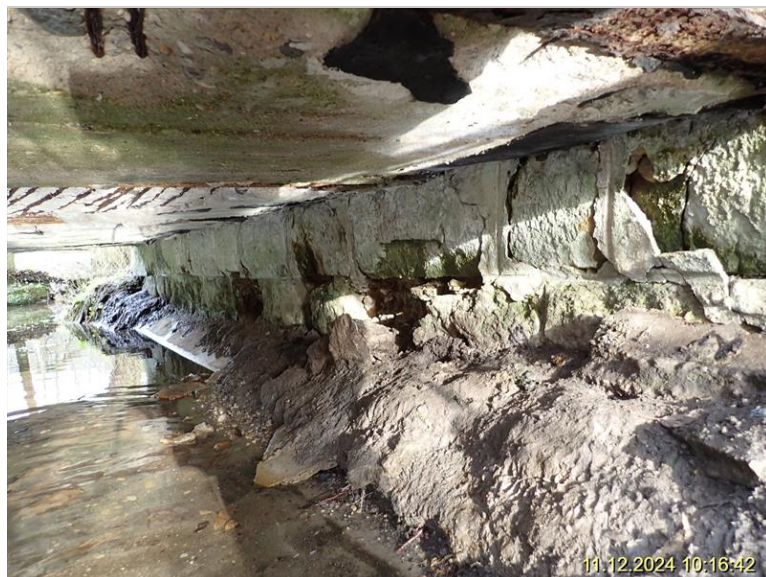
19 - O2 zprava.JPG

Poruchy spárování - trhliny, hloubková degradace, vydrolené spárování. Povrchová degradace kamenných kvádrů, loálně rozpad - zejména na O2. Biologické napadení.

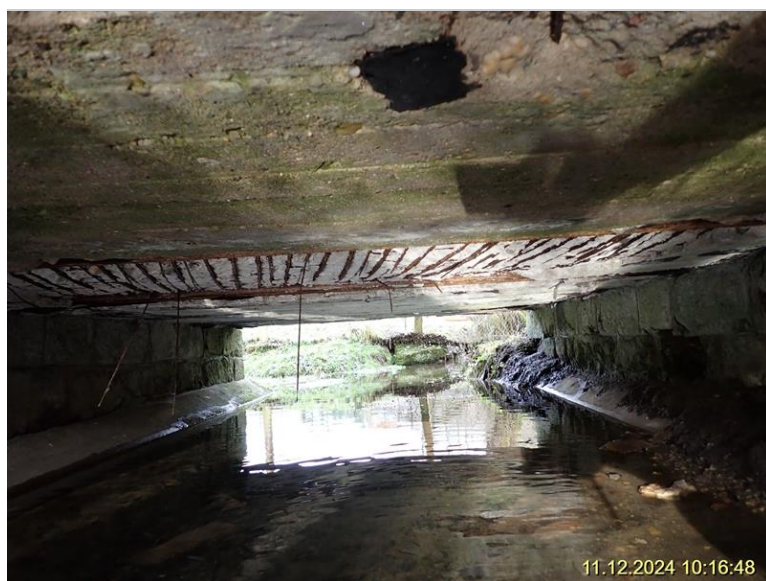
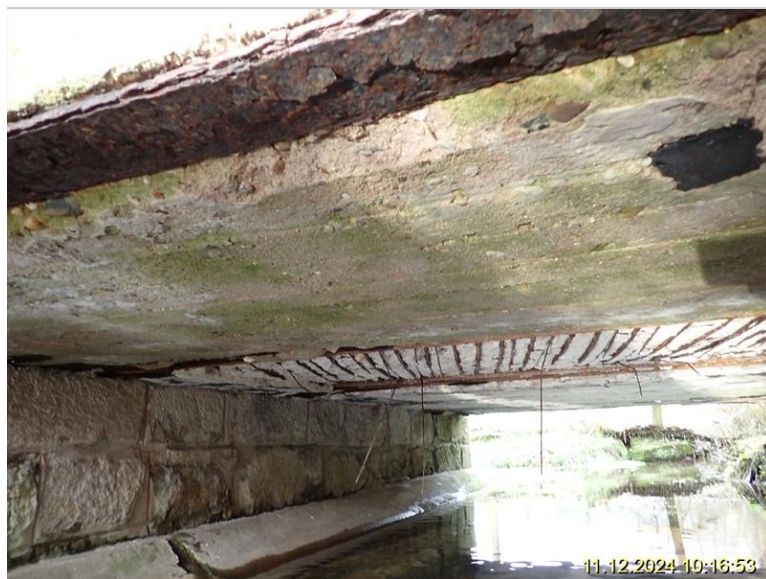
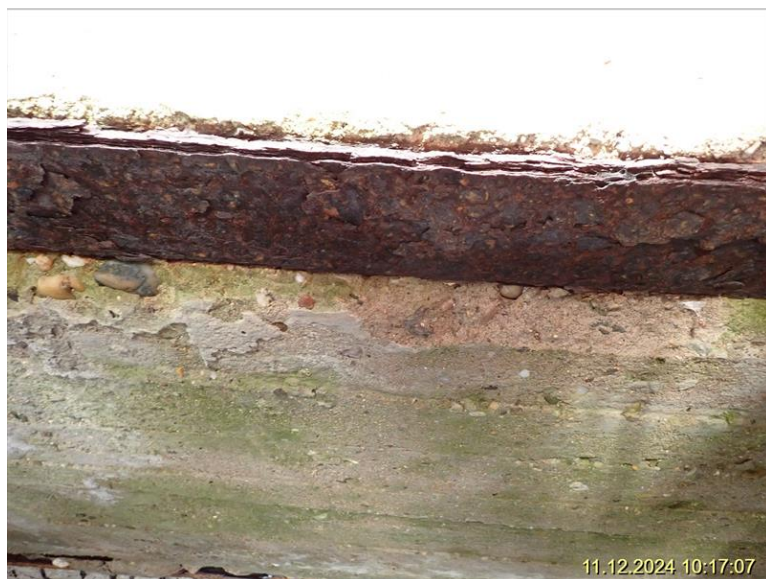
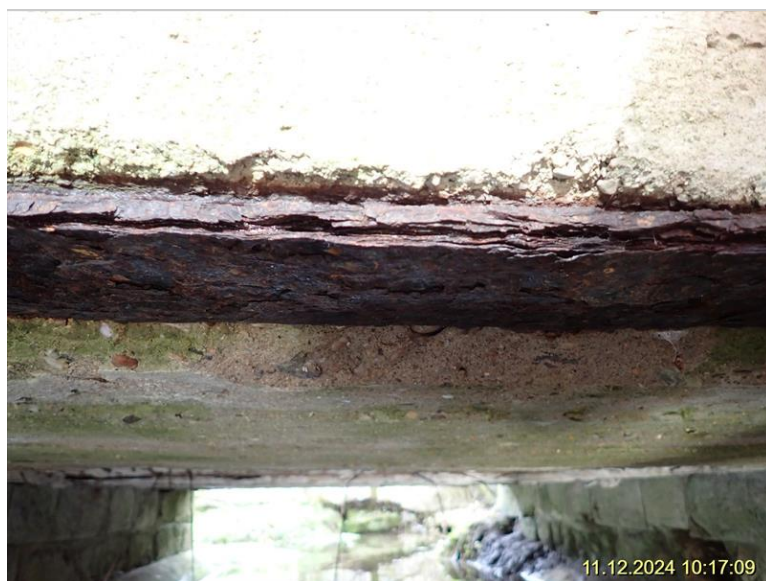
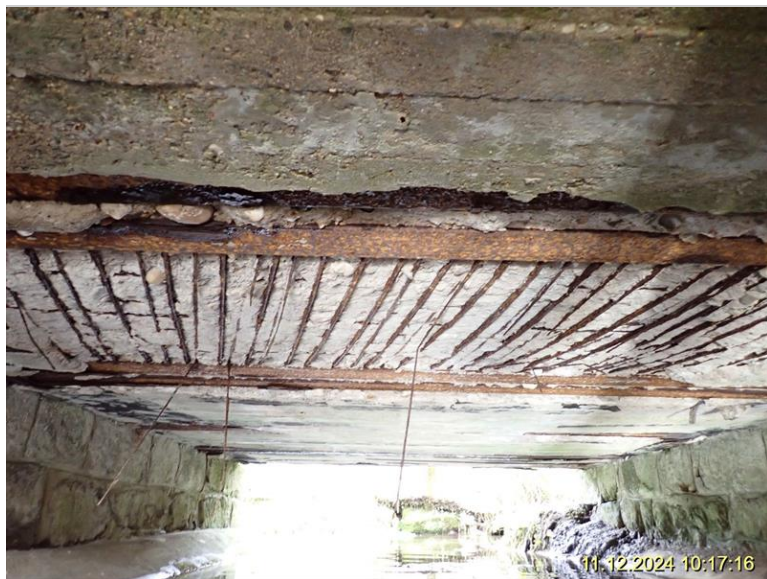
VI - Velmi špatný (koefic.  $a=0.4$ )

Během HPM pohled mokrý, průsaky v celé ploše, zatékání na bok NK pod římsou na obou stranách. Masivní koroze - vrstevnatá až rozpad spodní pásnice I nosníků, s výrazným oslabením. Plošně odpadávání krycí vrstvy betonu a koroze odhalené výztuže s výrazným oslabením až rozpadem.

[2] 2.1 Nosná konstrukce Připravit kompletní rekonstrukci mostu - dle informací od správce mostu probíhá příprava rekonstrukce mostu, v současné době požádáno o stavení povolení.

[3] 2.1 Nosná konstrukce provést kompletní rekonstrukci mostu

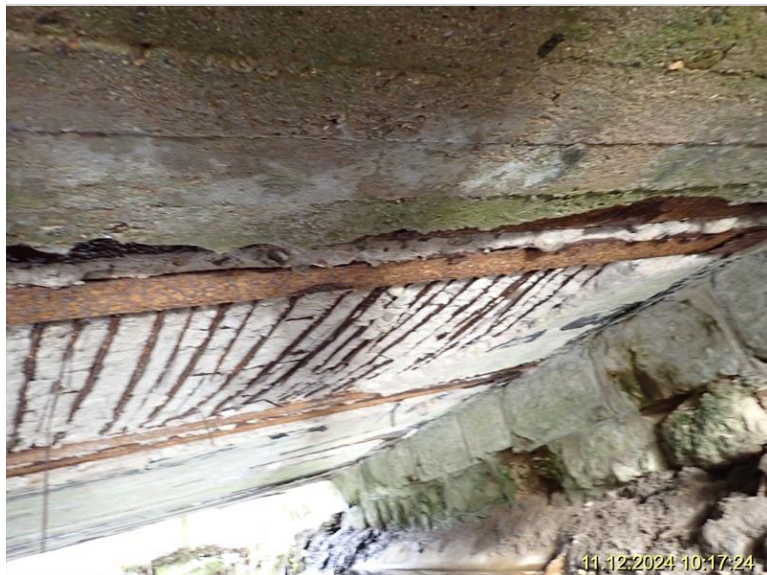
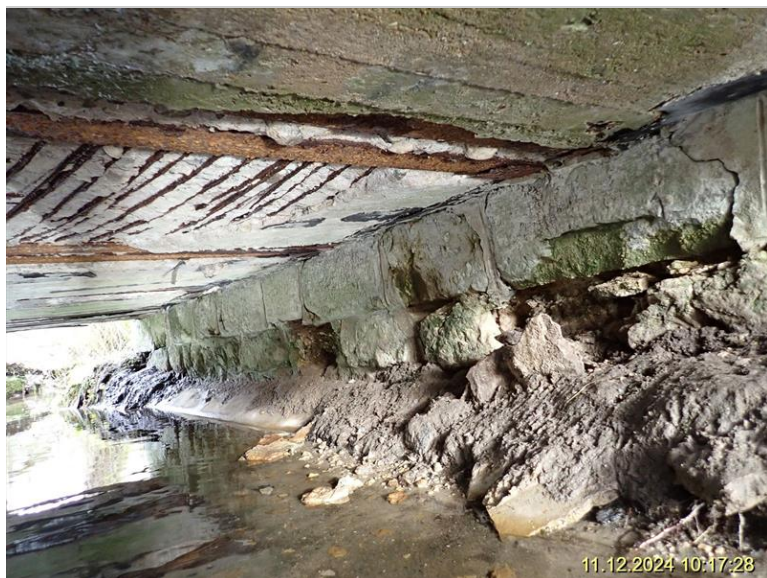
Poruchy spárování - trhliny, hloubková degradace, vydrolené spárování. Povrchová degradace kamenných kvádrů, loálně rozpad - zejména na O2. Biologické napadení.

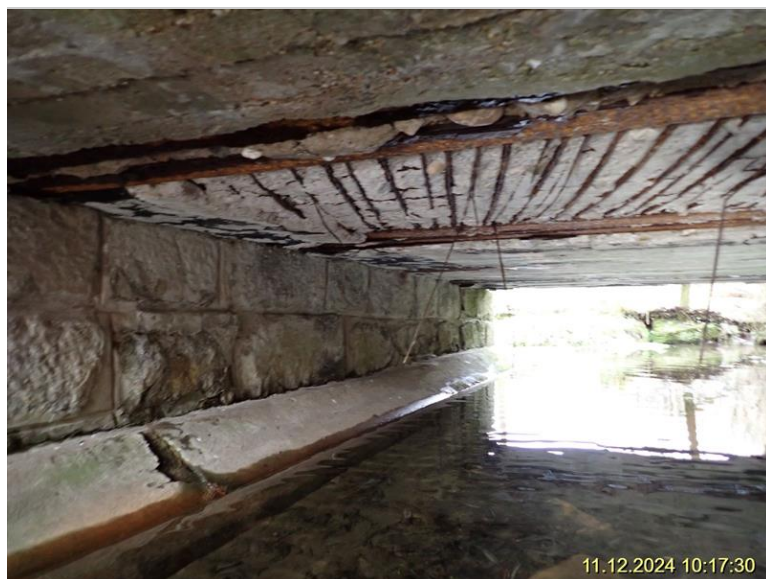
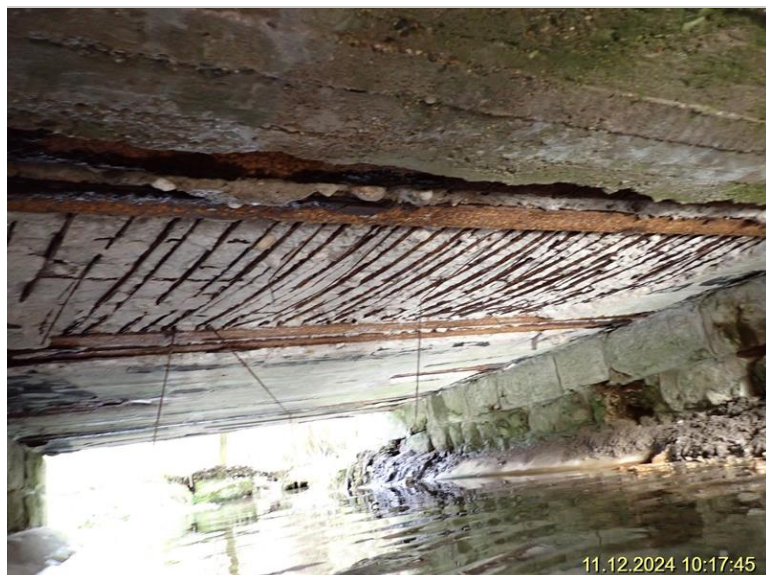
Během HPM podhled mokrý, průsaky v celé ploše, zatékání na bok NK pod římsou na obou stranách. Masivní koroze - vrstevnatá až rozpad spodní pásnice I nosníků, s výrazným oslabením. Plošně odpadávání krycí vrstvy betonu a koroze odhalené výztuže s výrazným oslabením až rozpadem.

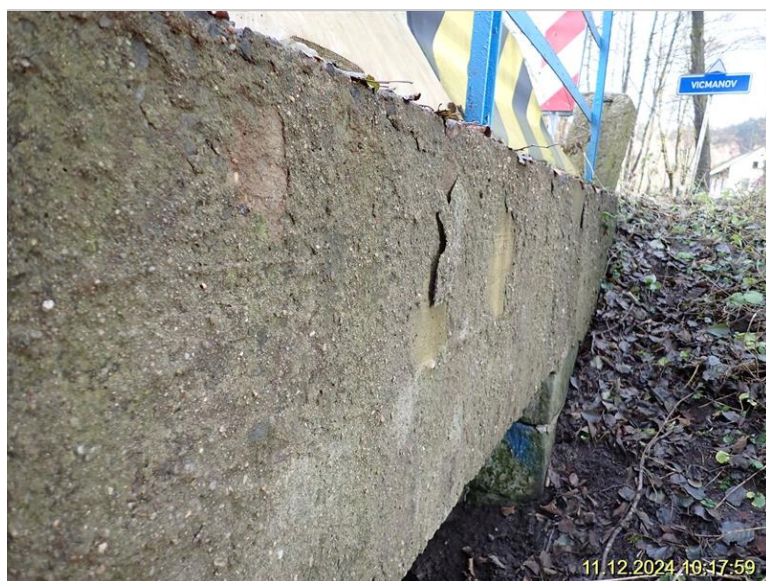
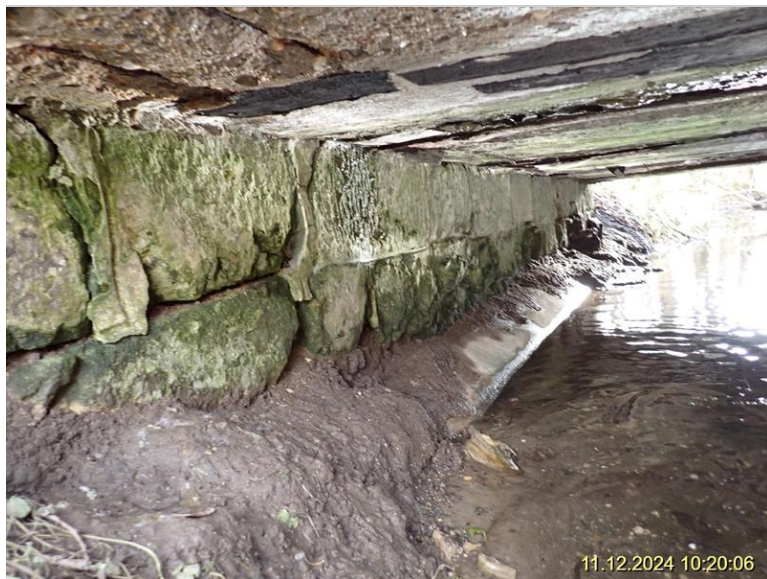
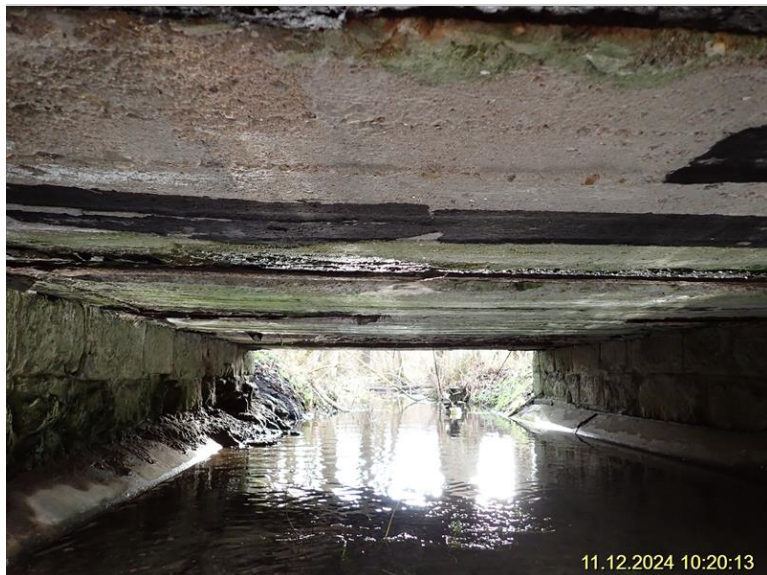
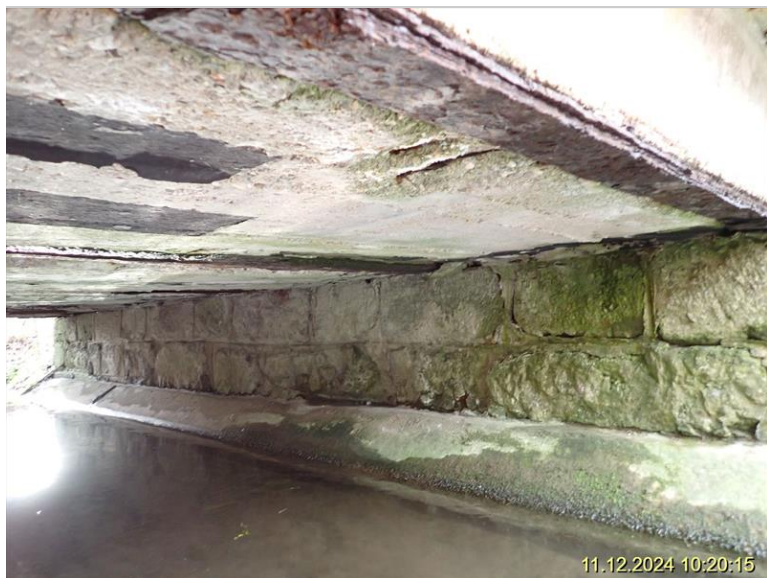
Během HPM podhled mokrý, průsaky v celé ploše, zatékání na bok NK pod římsou na obou stranách. Masivní koroze - vrstevnatá až rozpad spodní pásnice I nosníků, s výrazným oslabením. Plošně odpadávání krycí vrstvy betonu a koroze odhalené výztuže s výrazným oslabením až rozpadem.

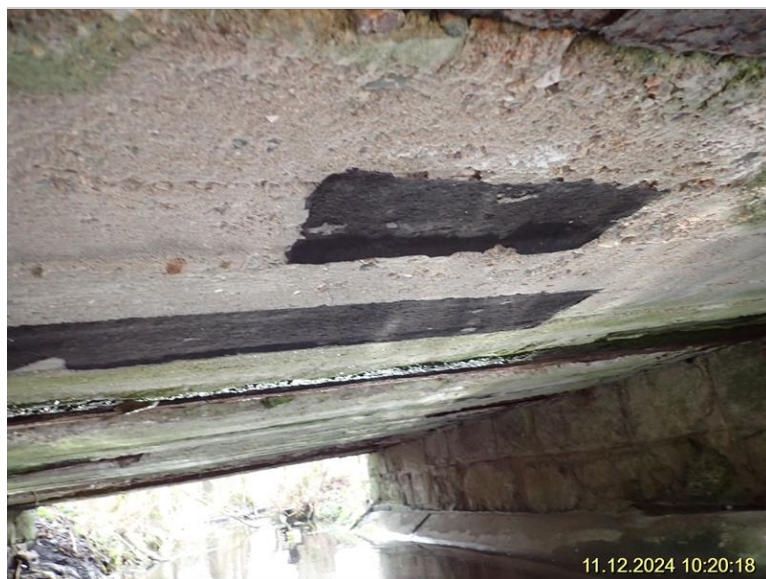
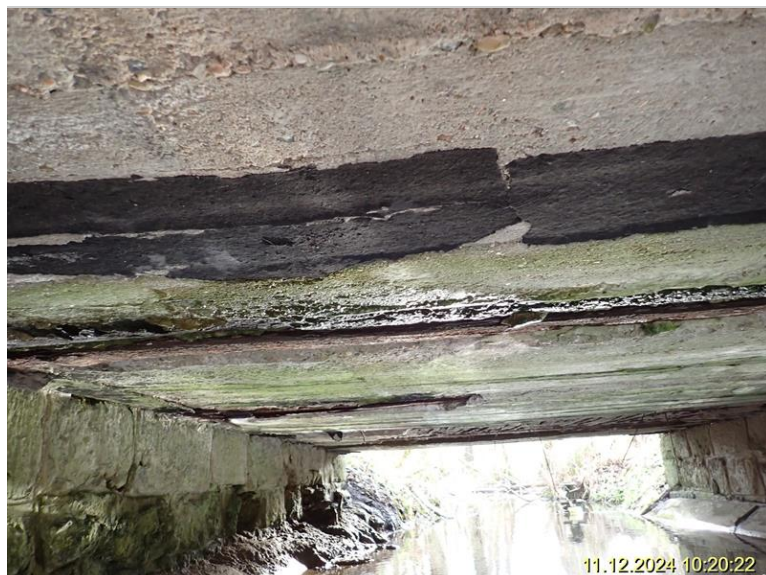
Během HPM pohled mokrý, průsaky v celé ploše, zatékání na bok NK pod římsou na obou stranách. Masivní koroze - vrstevnatá až rozpad spodní pásnice I nosníků, s výrazným oslabením. Flošně odpadávání krycí vrstvy betonu a koroze odhalené výztuže s výrazným oslabením až rozpadem

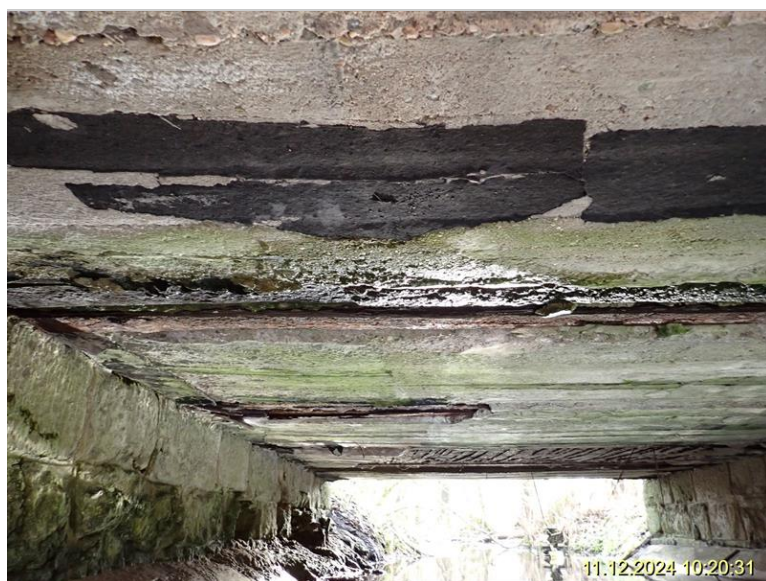
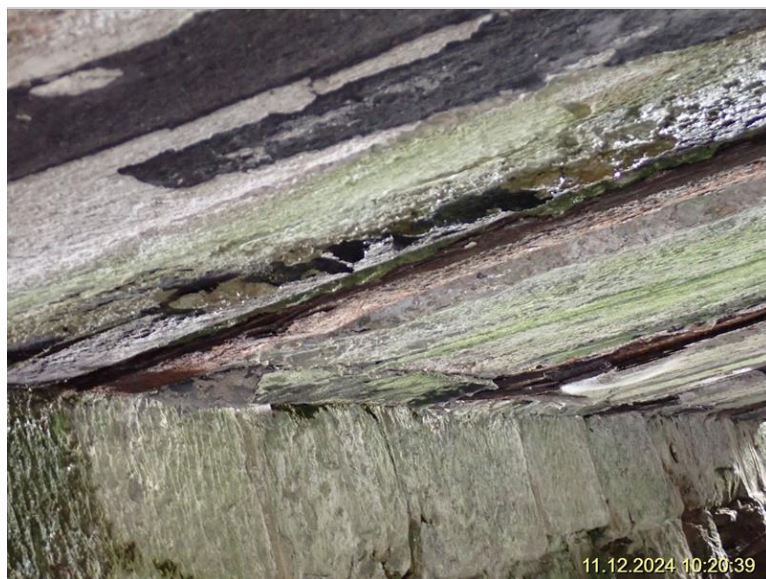
Během HPM podhled mokrý, průsaky v celé ploše, zatékání na bok NK pod římsou na obou stranách. Masivní koroze - vrstevnatá až rozpad spodní pásnice I nosníků, s výrazným oslabením. Plošně odpadávání krycí vrstvy betonu a koroze odhalené výztuže s výrazným oslabením až rozpadem.

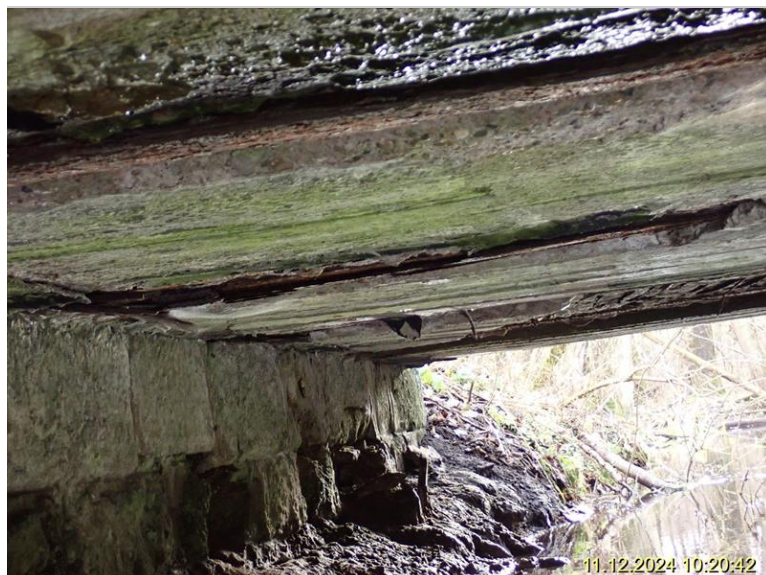
37 - O2 vpravo.JPG

Během HPM podhled mokrý, průsaky v celé ploše, zatékání na bok NK pod římsou na obou stranách. Masivní koroze - vrstevnatá až rozpad spodní pásnice I nosníků, s výrazným oslabením. Plošně odpadávání krycí vrstvy betonu a koroze odhalené výztuže s výrazným oslabením až rozpadem.
