# **Most 00712-1**

Most přes odtok přívalové vody v obci Stehelčeves

## **HLAVNÍ PROHLÍDKA**

**Objekt: Most ev.č. 00712-1 (Most přes odtok přívalové vody v obci Stehelčeves)**

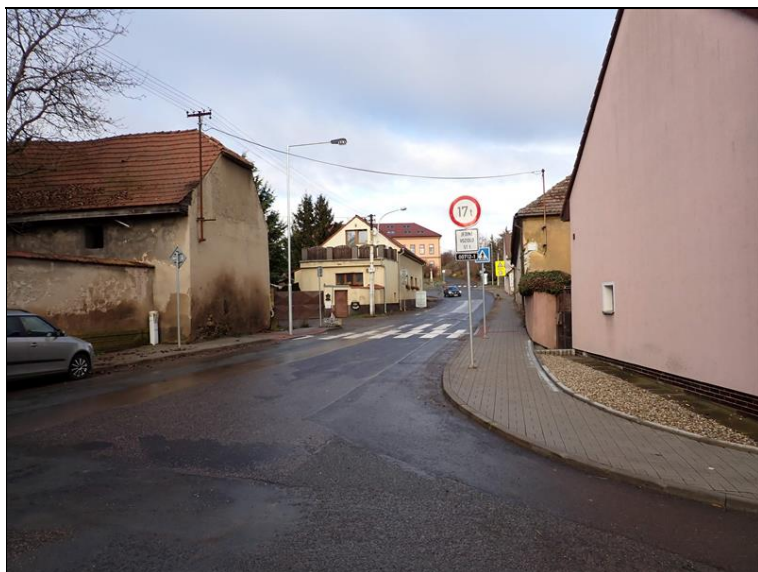
Pohled na most po směru staničení.

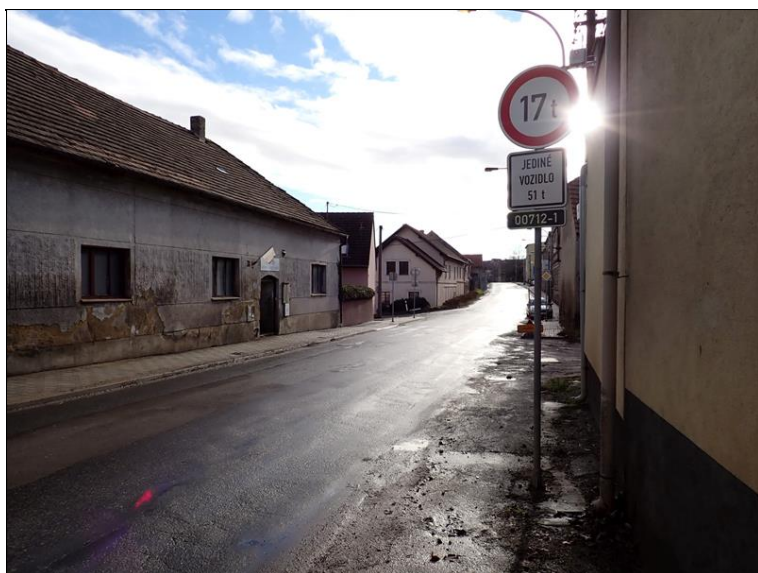
Pohled na most proti směru staničení.

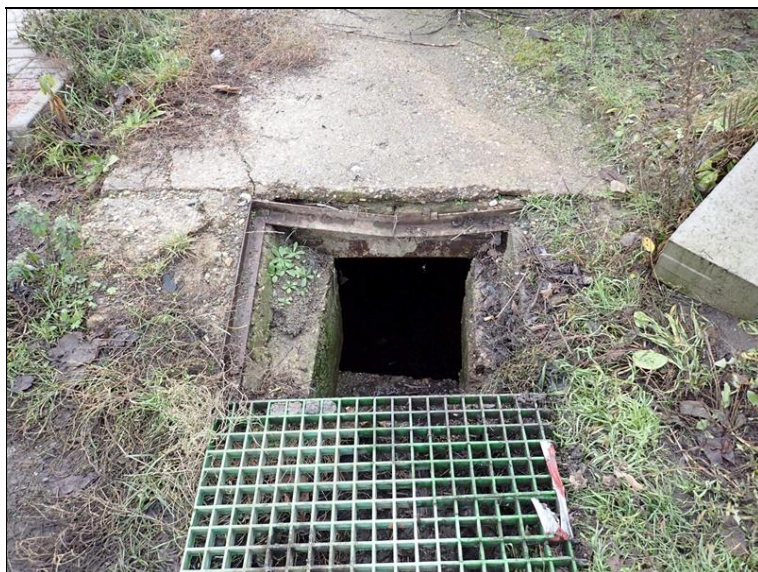
Kontrolní šachta vlevo, pod betonovou deskou je šachta.

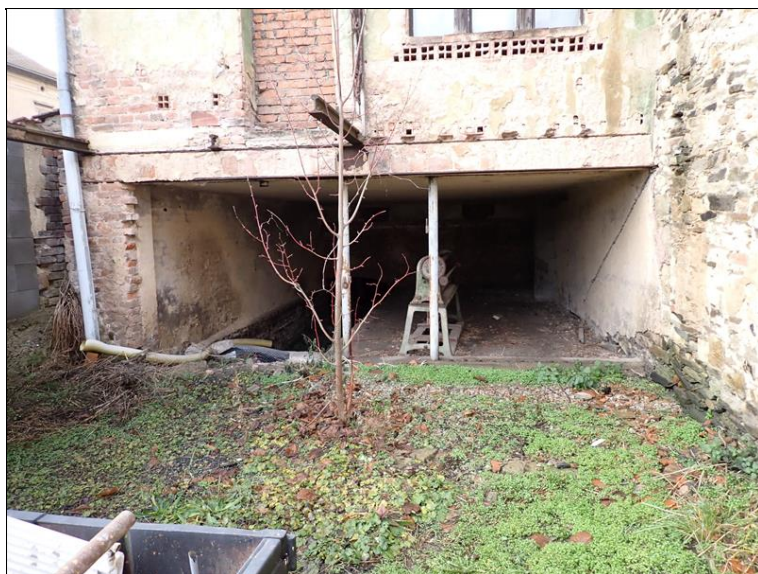
Pohled na přístup k mostu zprava ze dvora objektu.

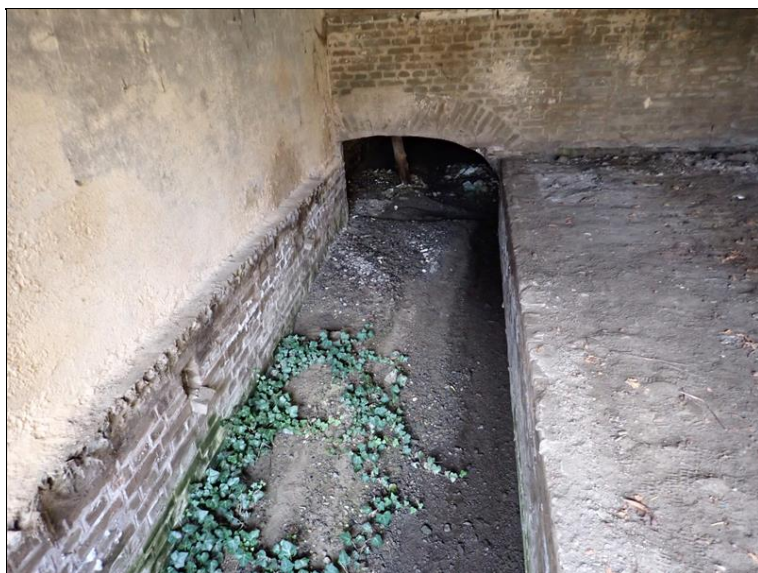
Pravé čelo objektu.

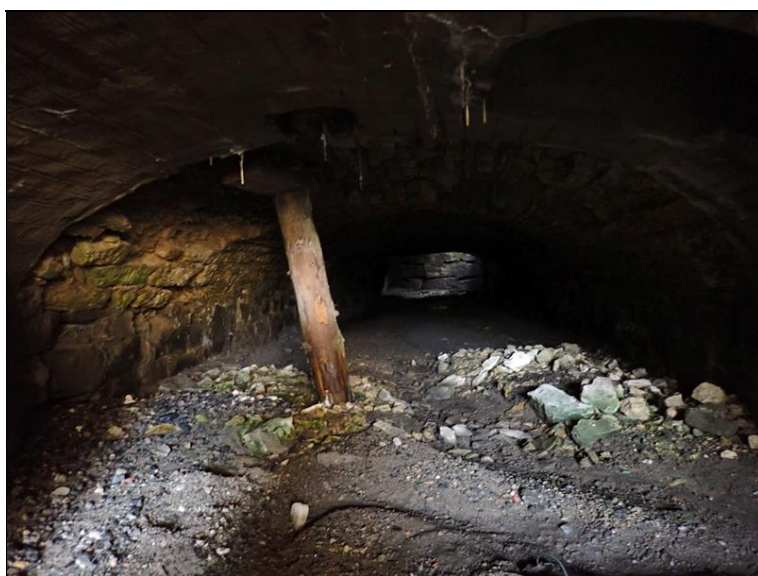
Pohled od pravého čela.

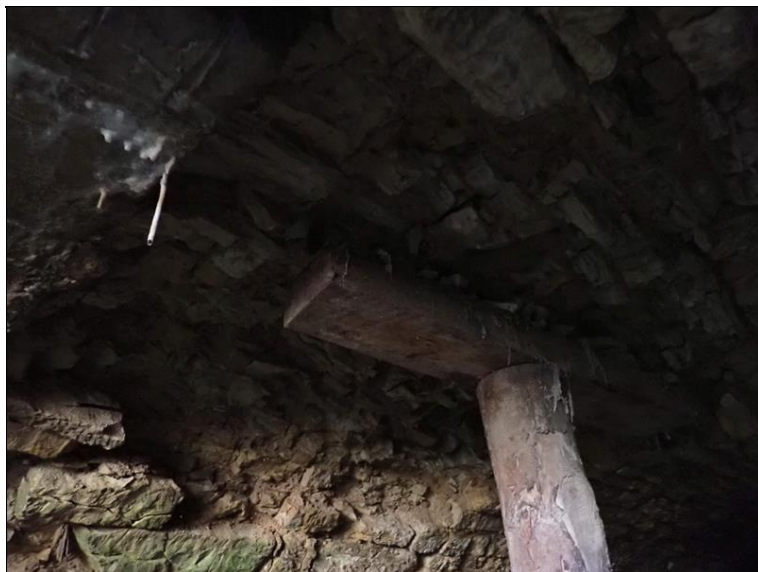
| [2.1] | 2.1 | Nosná konstrukce | Zdivo a spárování degradují, přibližně v oblasti pod objektem dochází k rozpadu klenby, její stabilita je ohrožena. Most je téměř v havarijním stavu. |

Stav mostu je dán rozpadem klenby, degradací zdiva a spárování. Stav mostu je téměř havarijní! Použitelnost snížena s ohledem na stav vozovky.

Rozpad klenby - prostor stále pod objektem rodinného domu.

Bezodkladně zahájit přípravu a navazující realizaci přestavby mostu. S ohledem na omezení přítoku průměrem vstupní trouby pravděpodobně lze prostor pod mostem zatrubnit a celý prostor vyplnit betonem - most změnit na propustek. Stávající stav ohrožuje stavbu rodinného domu nad mostem. Rozhraní objektů přitom není jasné (je část pod objektem součástí mostu?).

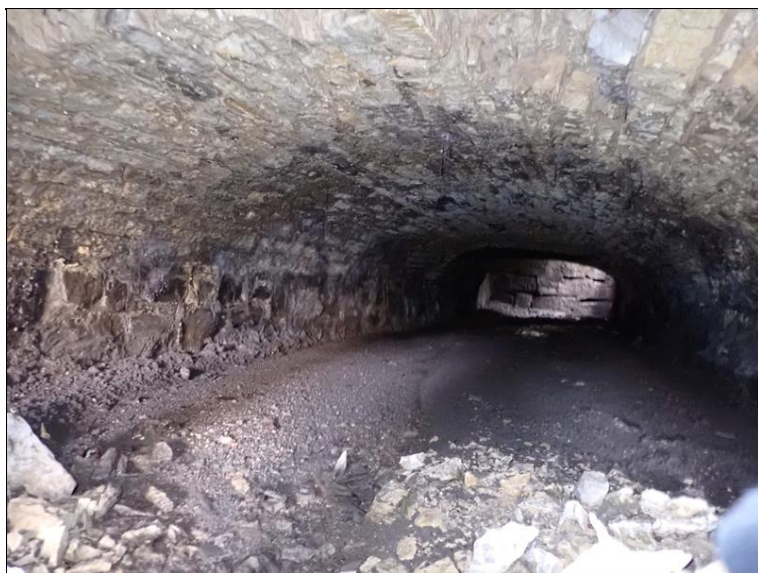
Stav mostu pod vozovkou.

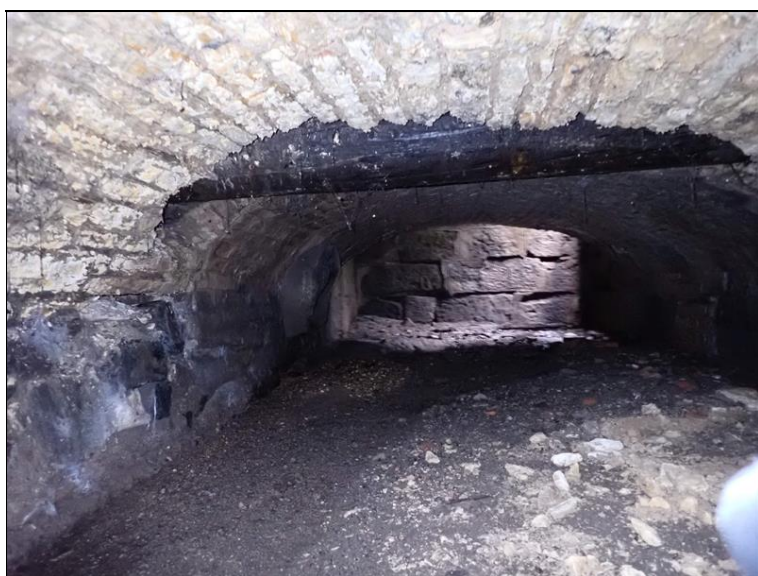
Kanalizace prochází klenbou - klenba lokálně demolována pro prostup kanalizace (cca pod levým chodníkem).

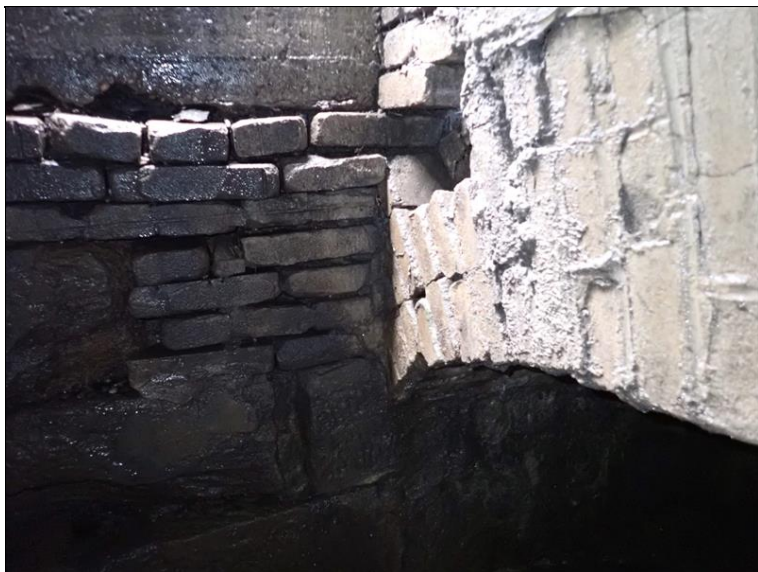
Rozpad zdiva šachty.

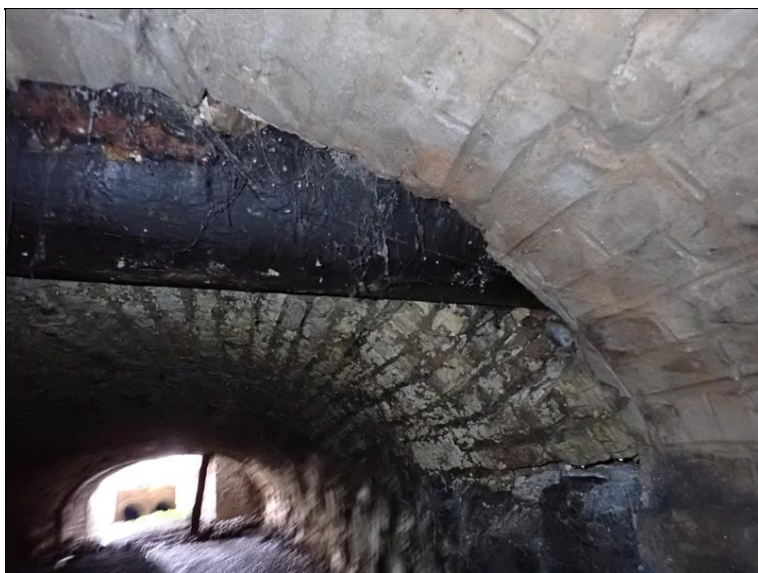
Prostup kanalizace klenbou.
