Most 00724-1

Most přes Červený potok pod křižovatkou ve Slaném

HLAVNÍ PROHLÍDKA

Datum provedení prohlídky: 20.12.2024

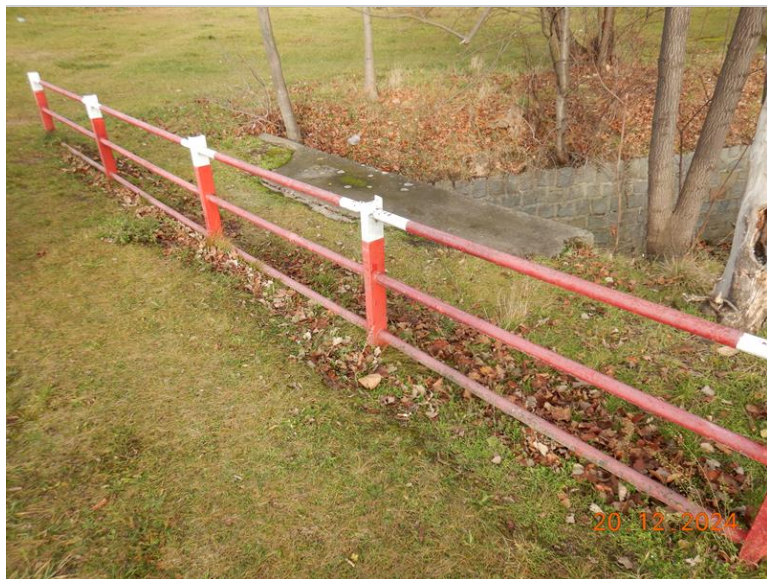
008_Zábradlí vlevo. Degradace nátěru, bionapadení

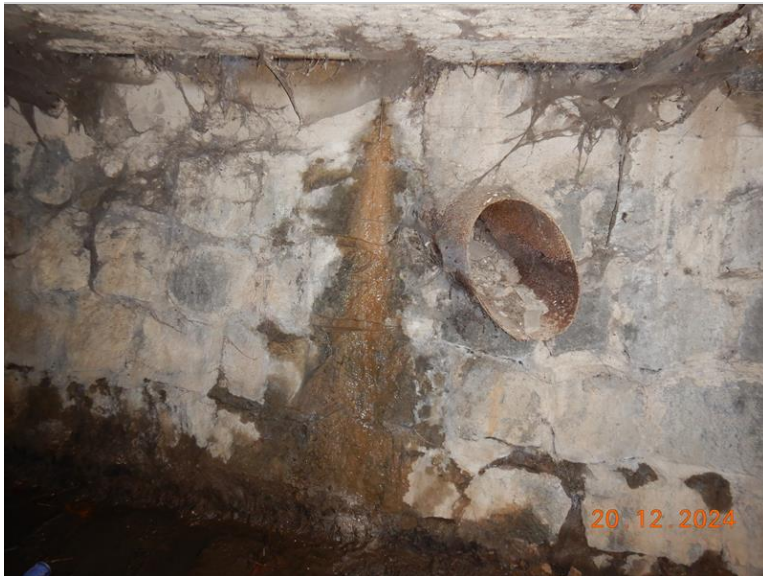
[1.1] 1.2 Mostní podpěry křídla a čelní zdi U paty opěr dochází v úrovni kolísání běžné hladiny vody k degradaci a vymílání spár zdiva do hloubky maximálně cca 100 mm. Na spodní stavbě dochází lokálně k průsakům vody skrz trhliny a následně k tvorbě inkrustací a map. K dalším průsakům vody dochází přes úložné prahy.

012_OP1, detail. Průsaky

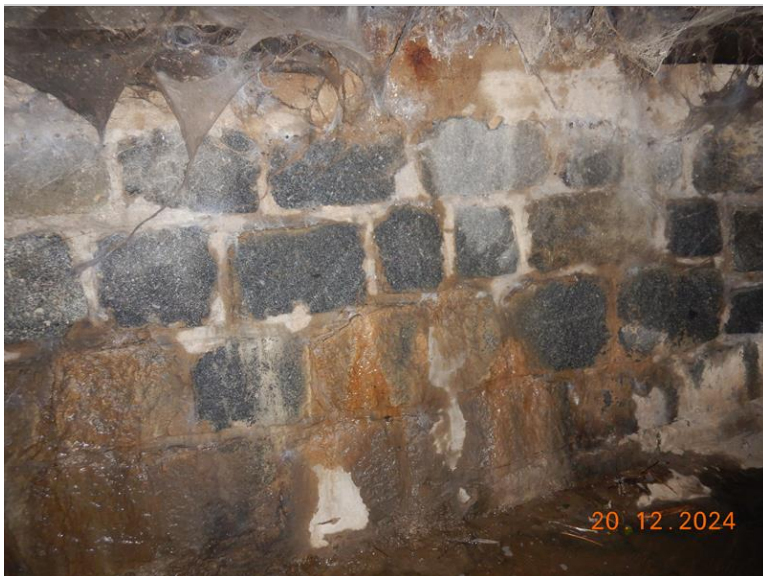
013_OP2, detail. Průsaky

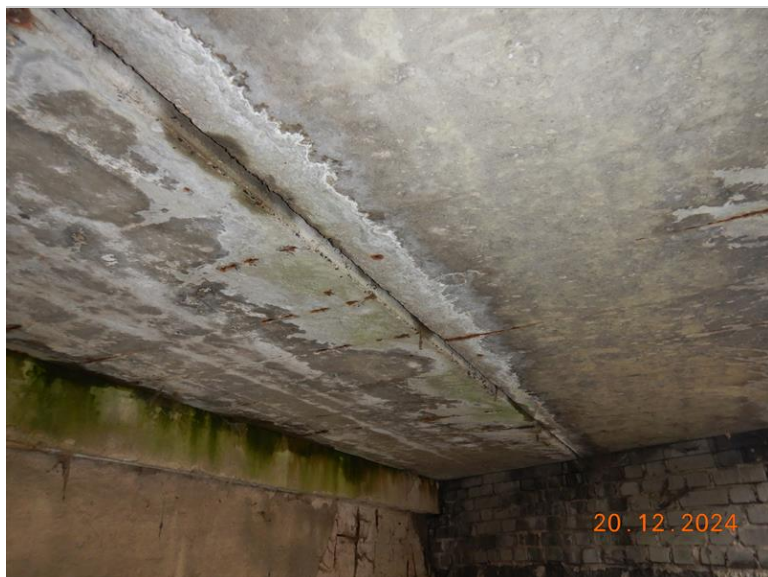
- [2.1] 2.1 Nosná konstrukce
- Na pravé straně je místy vypadaný beton spáry mezi jednotlivými prefabrikáty Bureš.
 Beton podhledu plošně degraduje, mezi jednotlivým monolitickými díly desky NK a v uložení vlivem zatékání beton hloubkově degraduje a pruty výztuže výrazně korodují.
- Spáry mezi prefabrikáty lokálně degradují, spáry jsou již z doby výstavby často vytlačeny do podhledu o maximálně cca 100 mm.
- Původní železobetonová deska mostu hloubkově degraduje, dochází k rozpadu betonu, plošné degradaci a odpadávání krycí vrstvy výztuže a silné korozi výztuže. Izolace je plošně nefunkční, voda prosakuje skrz beton na podhled. Maximální lokální úbytky plochy výztuže se pohybují odhadem okolo 30%.
- Část čelní a parapetní zdi na vtoku je porostlá břechťanem.

015_Podhled vlevo. Degradace betonu a koroze výztuže. Zatékání spárkou

- [1] 2.1 Nosná konstrukce
- Provést diagnostický průzkum, na základě kterého se provede rekonstrukce nebo oprava mostu.
- [2] 2.1 Nosná konstrukce
- Odstranit zeleň a vyčistit čelo konstrukce na vtoku.

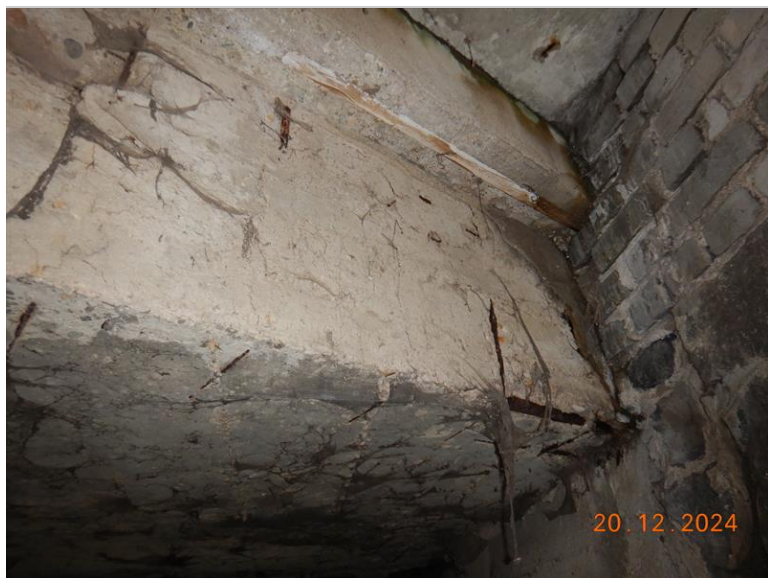
016_Krajní nosník vlevo. Degradace betonu a koroze výztuže. Zatékání

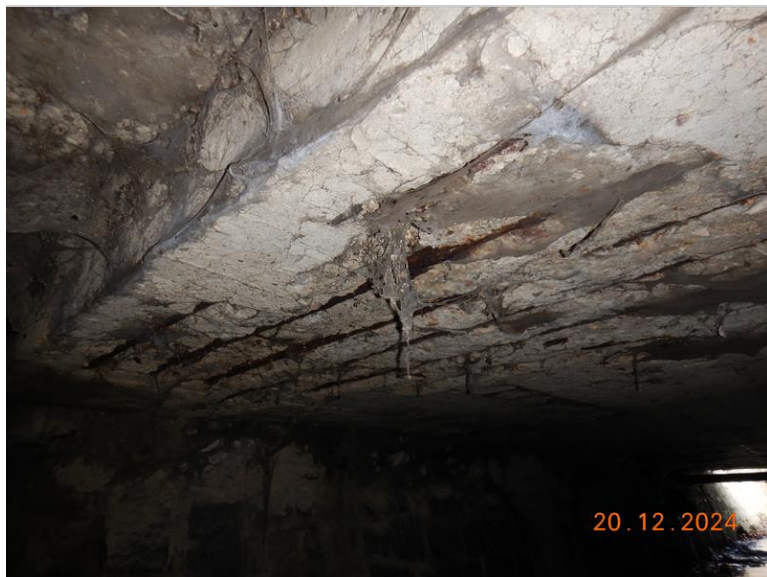
017_NK vlevo. Degradace betonu a koroze výztuže

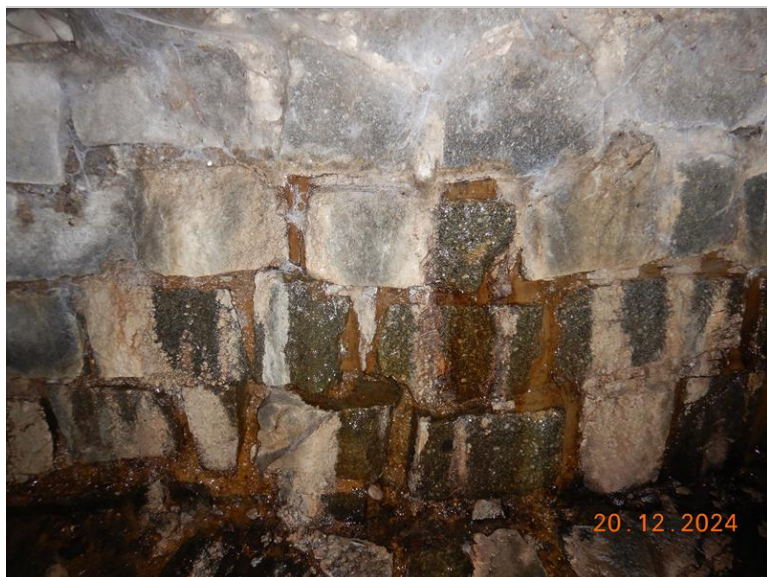
018_OP2 vlevo, detail. Intenzivní průsak

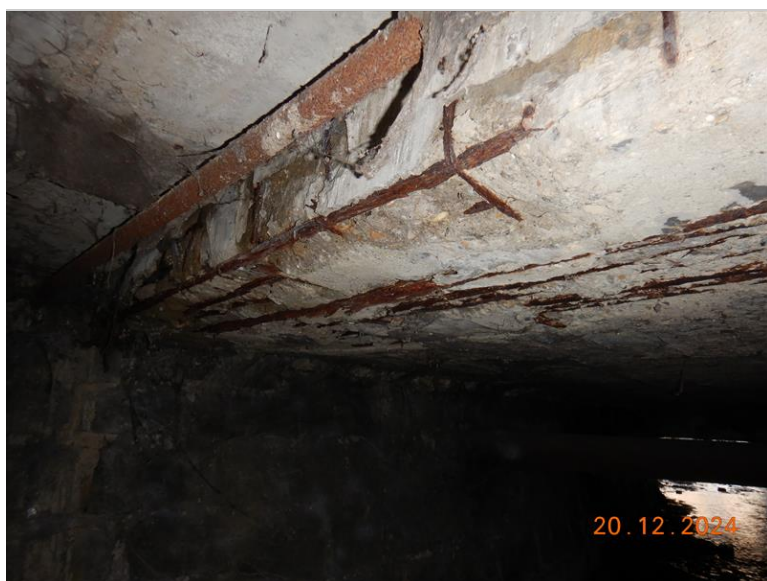
019_NK vlevo. Silná koroze výztuže

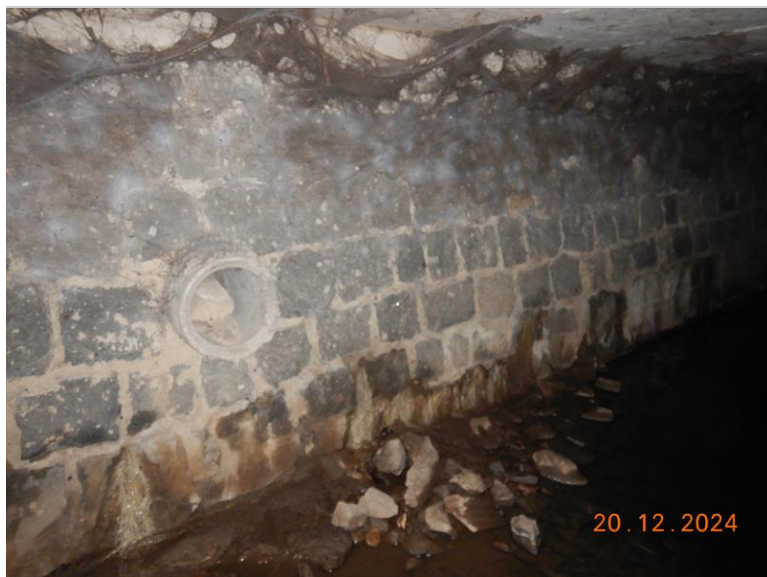
021_OP2 cca uprostřed. Průsaky

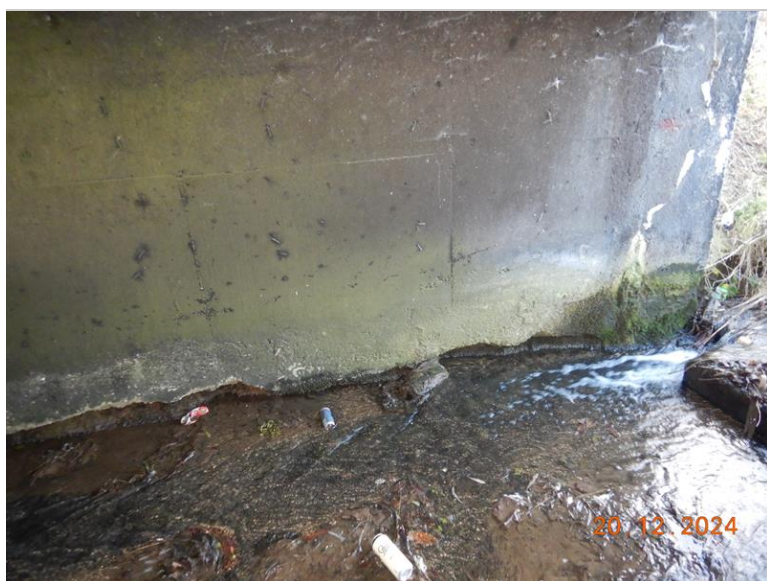
025_OP2 vpravo. Podzemní opěry v úrovni kolísání hladiny vody

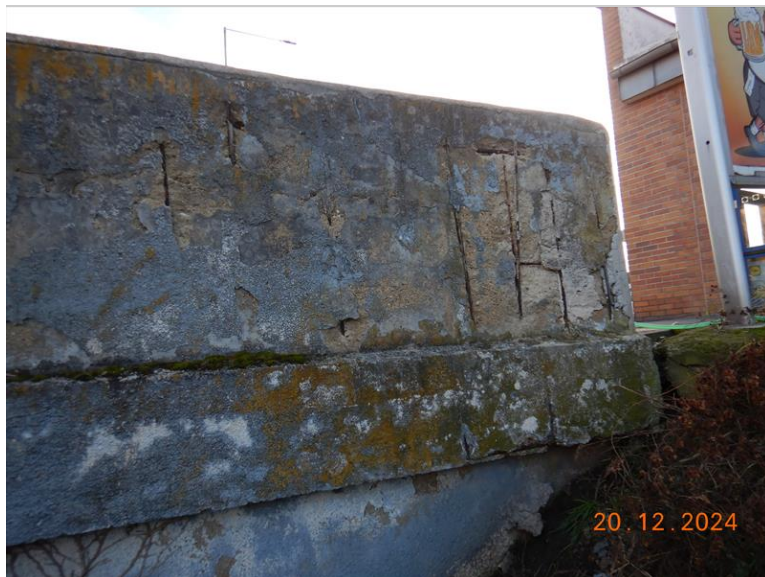
- [4.1] 4.2 Zábradlí
- Železobeton zábradlení zídky nad vtokem degraduje, krycí vrstva se lokálně separuje a dochází ke korozi výztuže. Nad čelem na výtoku není osazeno zábradlí, zároveň chybí zábradlí na navazujících nábrežních zdech.

026_Parapetní zeď vpravo. Degradace betonu a koroze výztuže

- [4] 3.2 Chodníky Provést opravu chodníku za čelem na vtoku.
- [5] 4.2 Zábradlí Provést opravu čelní a parapetní zdi na vtoku.
