# **Most 00331-6**

Most přes potok u obce Vrchotovy Janovice

## **HLAVNÍ PROHLÍDKA**

Datum provedení prohlídky: 23.11.2023

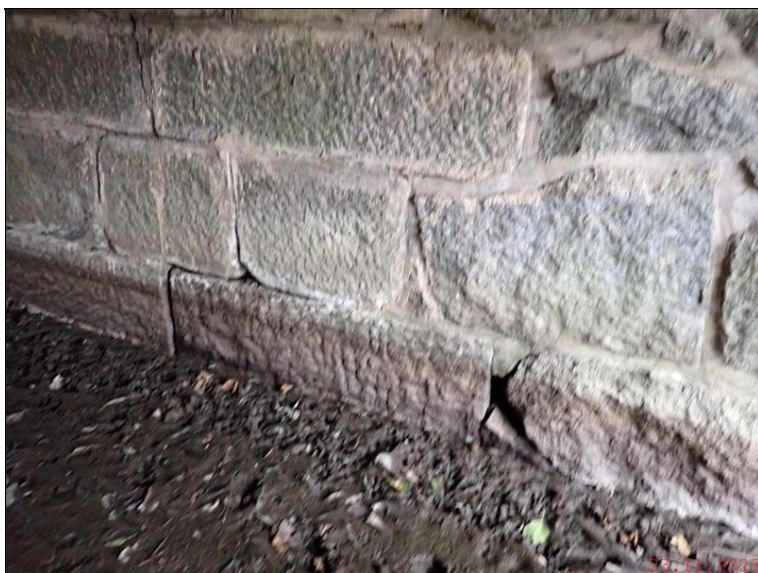
1.2 Opěra O1 - v úrovni vody vymleté spárování.JPG

**1.2 Mostní podpěry křídla a čelní zdi**  
Opěry - vyplavené spárování, degradace u hladiny, vlhkost zdiva, výluhy ze spar, bionapadení; kaverna u OP4.

Opravit spárování, opravit místo s vypadlým kamenem.

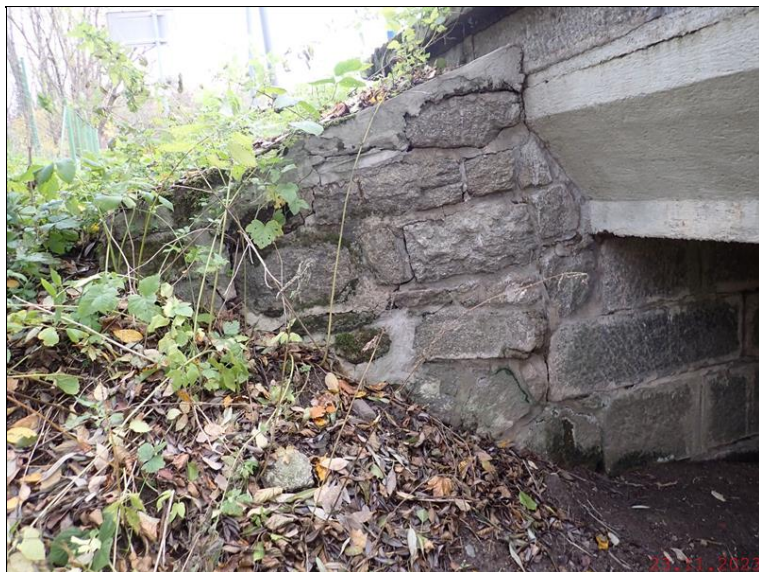
1.2 Opěra O1 vpravo - trhliny v křídle.JPG

Opěry - vyplavené spárování, degradace u hladiny, vlhkost zdiva, výluhy ze spar, bionapadení; kaverna u OP4.

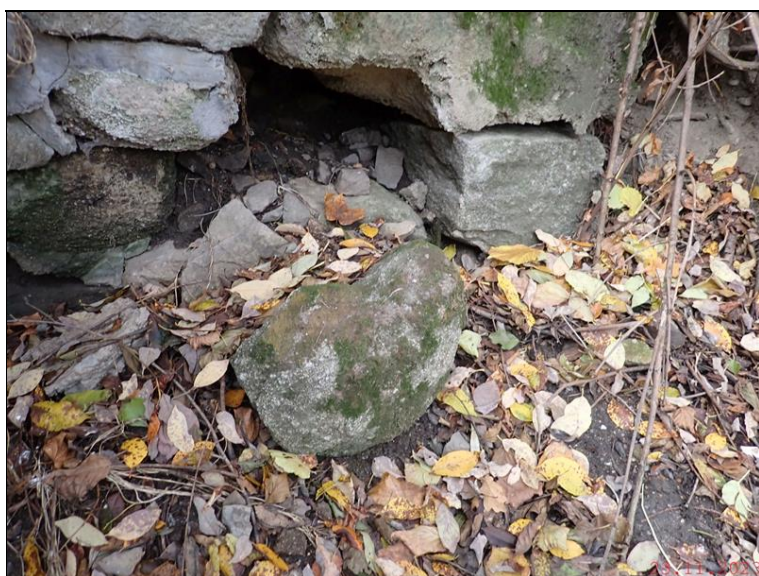
1.2 Opěra O4 - vypadlý kámen zdiva dole.JPG

Opěry - vyplavené spárování, degradace u hladiny, vlhkost zdiva, výluhy ze spar, bionapadení; kaverna u OP4.

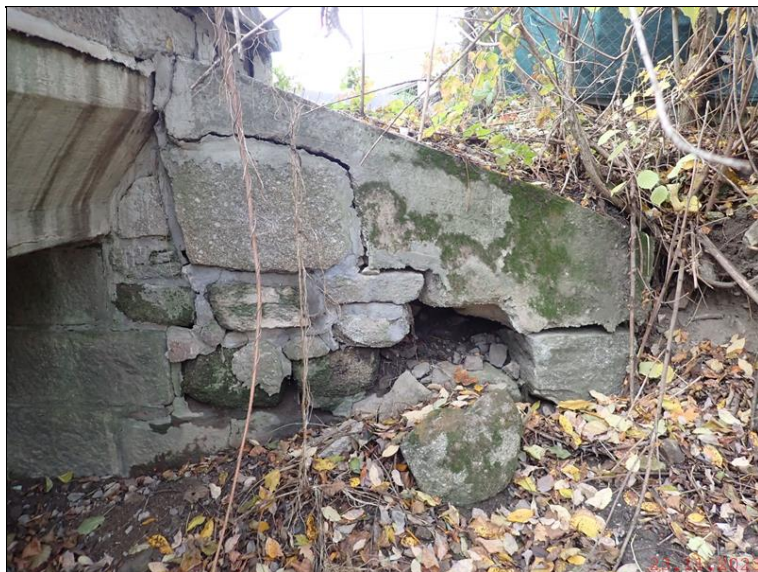
Stavební stav spodní stavby zhoršen na V z důvodu rozvolněného zdiva zhlaví pilířů, hloubkově vypadlého spárování a rozvolněného pravého křídla opěry O4.

1.2 Opěra O4 vpravo - rozvolněné zdivo křídla.JPG

Zdivo pravého křídla opěry O4 je rozvolněné, dole vypadlý kámen. **Hrozí další vypadávání kamenů!**

Zajistit pravé křídlo opěry O4 proti dalšímu vypadávání kamenů a rozvolňování zdiva.

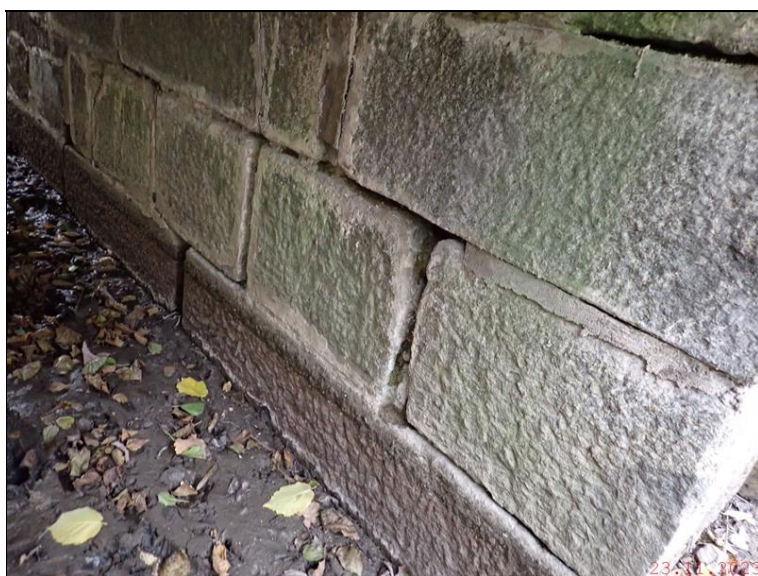
1.2 Pilíř P2 - v úrovni vody vymleté spárování.JPG

Pilíře - vyplavené spárování, degradace u hladiny, vlhkost zdiva, výluhy ze spar, bionapadení, degradace kamene, uchycený keř na pilíři P3 vlevo; rozvolňování zdiva zhlaví na návodní straně u P2 a P3.

| [7] | 1.2 | Mostní podpěry křídla a<br>čelní zdi / Pilíře | Opravit spárování, odstranit vegetaci ze zhlaví pilířů. |

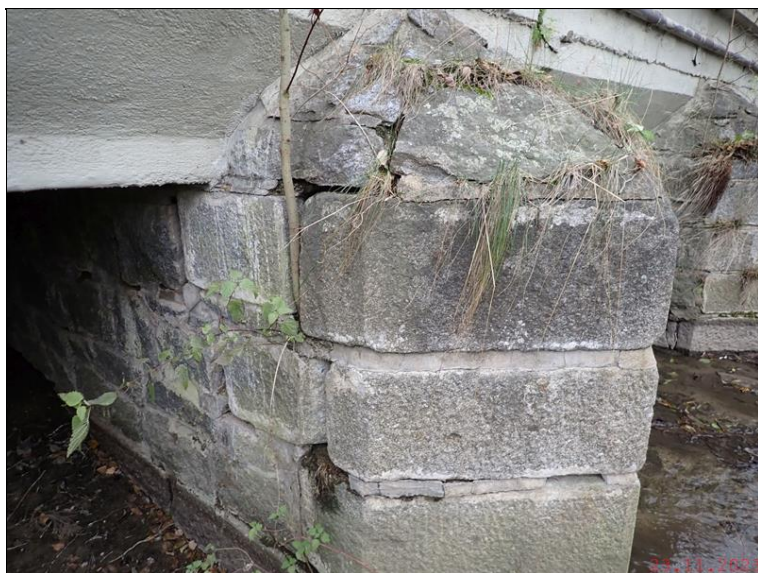
1.2 Pilíř P3 - keř uchycený ve zhlaví.JPG

Pilíře - vyplavené spárování, degradace u hladiny, vlhkost zdiva, výluhy ze spar, bionapadení, degradace kamene, uchycený keř na pilíři P3 vlevo; rozvolňování zdiva zhlaví na návodní straně u P2 a P3.

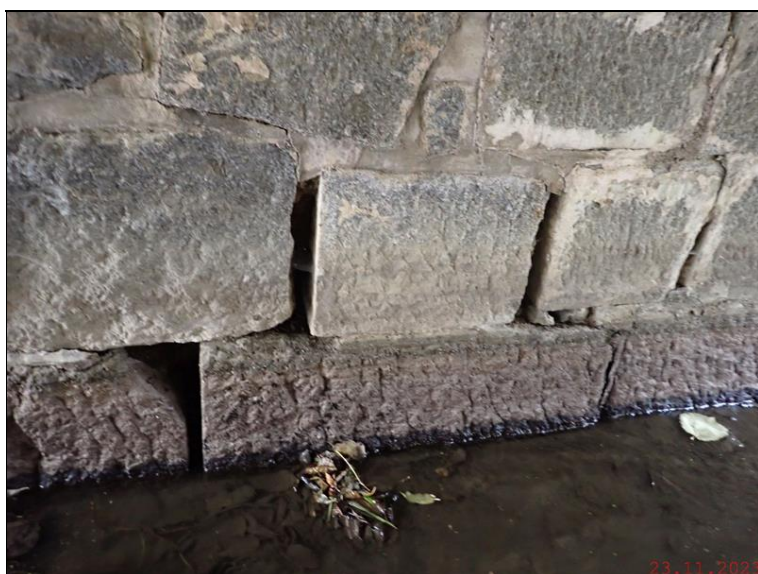
1.2 Pilíř P3 - v úrovni vody vymleté spárování.JPG

Pilíře - vyplavené spárování, degradace u hladiny, vlhkost zdiva, výluhy ze spar, bionapadení, degradace kamene, uchycený keř na pilíři P3 vlevo; rozvolňování zdiva zhlaví na návodní straně u P2 a P3.

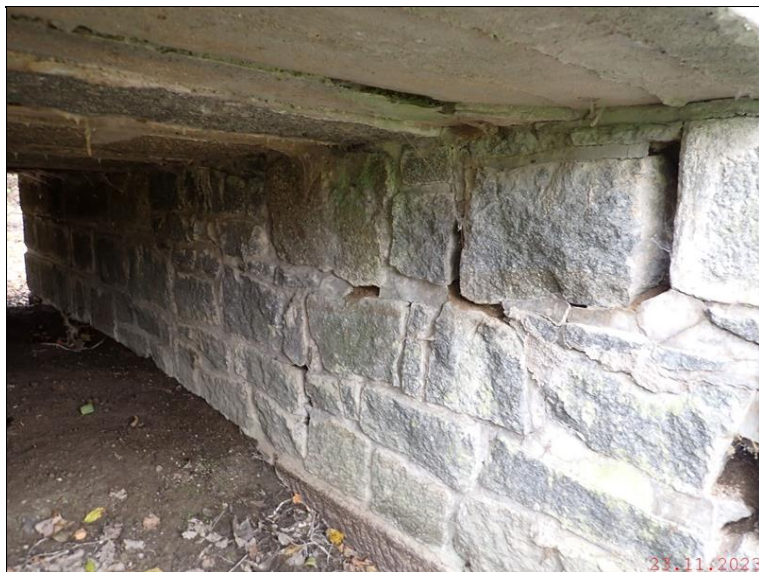
1.2 Pilíř P3 vlevo - vypadlé spárování.JPG

Pilíře - vyplavené spárování, degradace u hladiny, vlhkost zdiva, výluhy ze spar, bionapadení, degradace kamene, uchycený keř na pilíři P3 vlevo; rozvolňování zdiva zhlaví na návodní straně u P2 a P3.

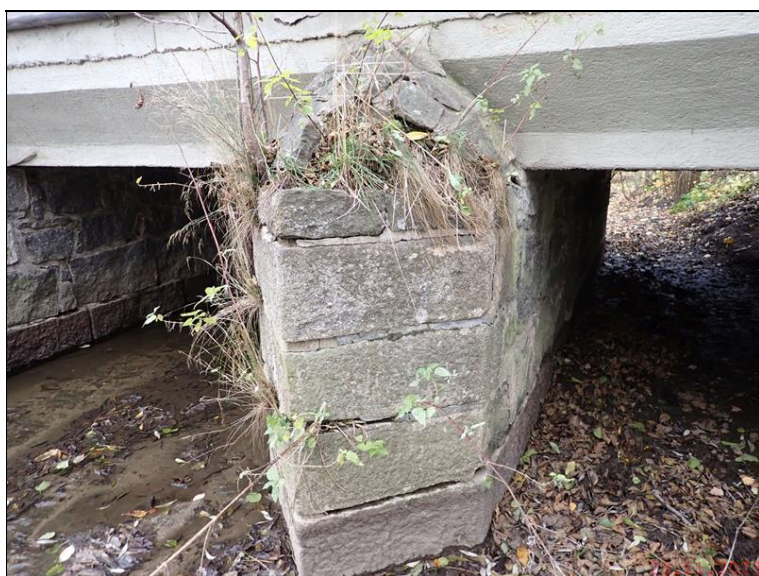
1.2 Pilíře - vegetace uchycená ve zhlavích.JPG

Pilíře - vyplavené spárování, degradace u hladiny, vlhkost zdiva, výluhy ze spar, bionapadení, degradace kamene, uchycený keř na pilíři P3 vlevo; rozvolňování zdiva zhlaví na návodní straně u P2 a P3.

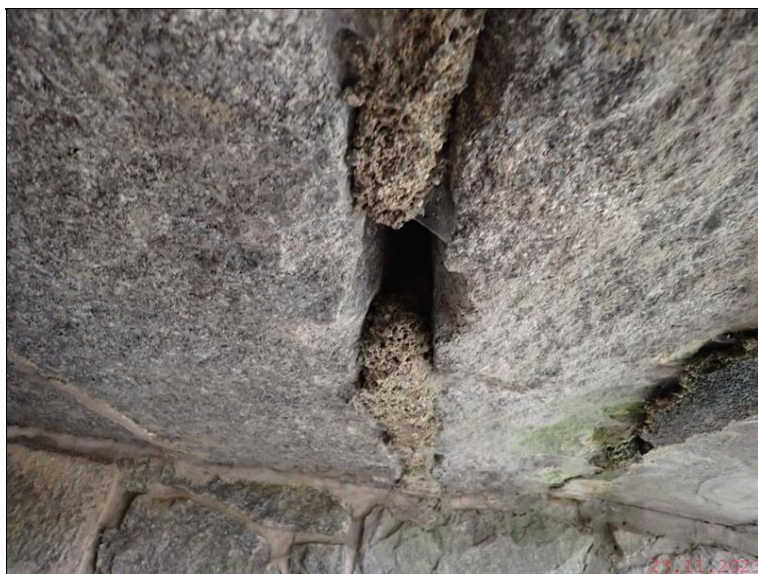
2.1 Nosná konstrukce v 1. poli - lokálně vypadlé spárování.JPG

V krajní spáře nosné konstrukce vpravo jsou v celé délce krápníky. V ostatních spárách jsou výluhy pojiva a krápníčky, místy zelené zbarvení od řas. Ve 2. poli odpadá část betonu desky.

V souladu s předchozí HPM z roku 2017 zajistit průzkum mostu za účelem provedení statického přepočtu zatížitelnosti a příp. rekonstrukce mostního objektu.

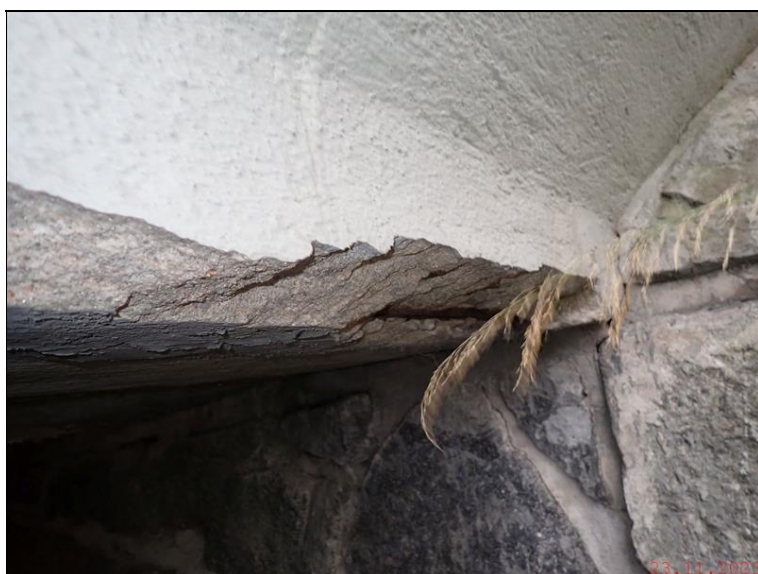
2.1 Nosná konstrukce ve 2. poli - lokálně odpadlý beton koroze obnažené výztuže.JPG

V krajní spáře nosné konstrukce vpravo jsou v celé délce krápníky. V ostatních spárách jsou výluhy pojiva a krápníčky, místy zelené zbarvení od řas. Ve 2. poli odpadá část betonu desky.

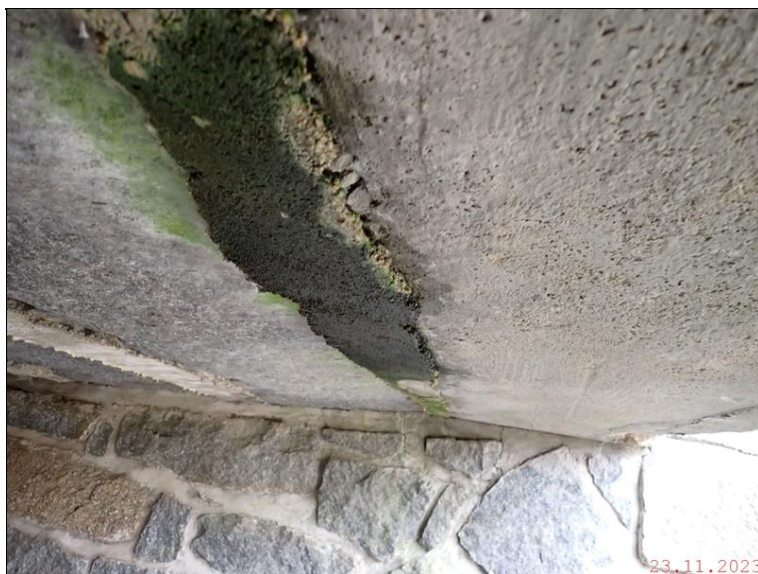
2.1 Nosná konstrukce ve 2. poli - řasy uchycené ve spárách.JPG

V krajní spáře nosné konstrukce vpravo jsou v celé délce krápníky. V ostatních spárách jsou výluhy pojiva a krápníčky, místy zelené zbarvení od řas. Ve 2. poli odpadá část betonu desky.

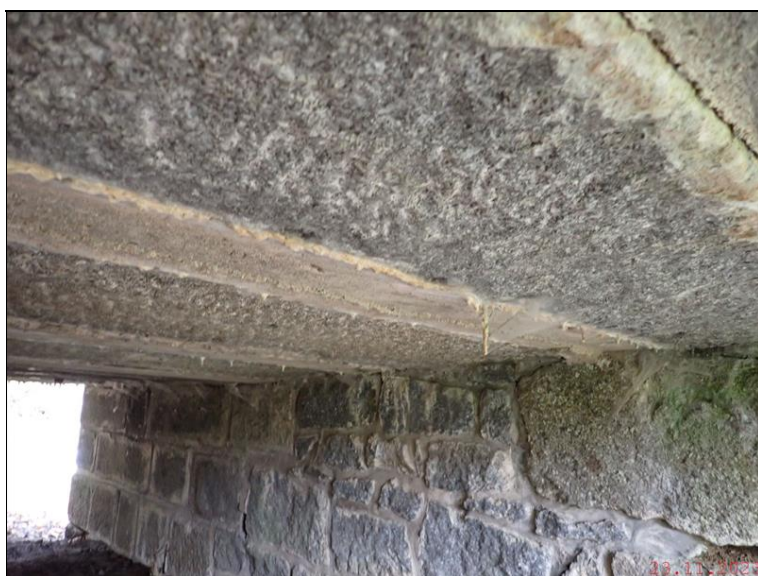
2.1 Nosná konstrukce ve 3. poli - krápníky ve spárách.JPG

V krajní spáře nosné konstrukce vpravo jsou v celé délce krápníky. V ostatních spárách jsou výluhy pojiva a krápníčky, místy zelené zbarvení od řas. Ve 2. poli odpadá část betonu desky.

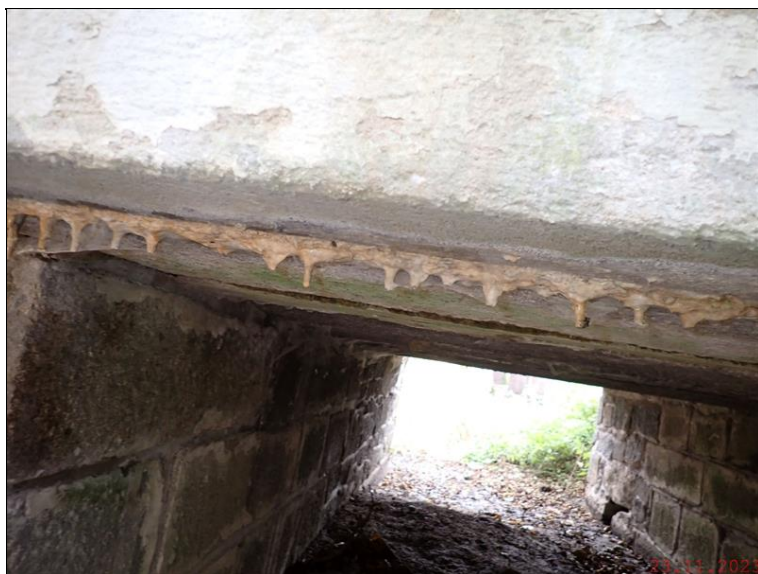
2.1 Nosná konstrukce ve 3. poli vpravo - krápníky v krajní spáře.JPG

V krajní spáře nosné konstrukce vpravo jsou v celé délce krápníky. V ostatních spárách jsou výluhy pojiva a krápníčky, místy zelené zbarvení od řas. Ve 2. poli odpadá část betonu desky.

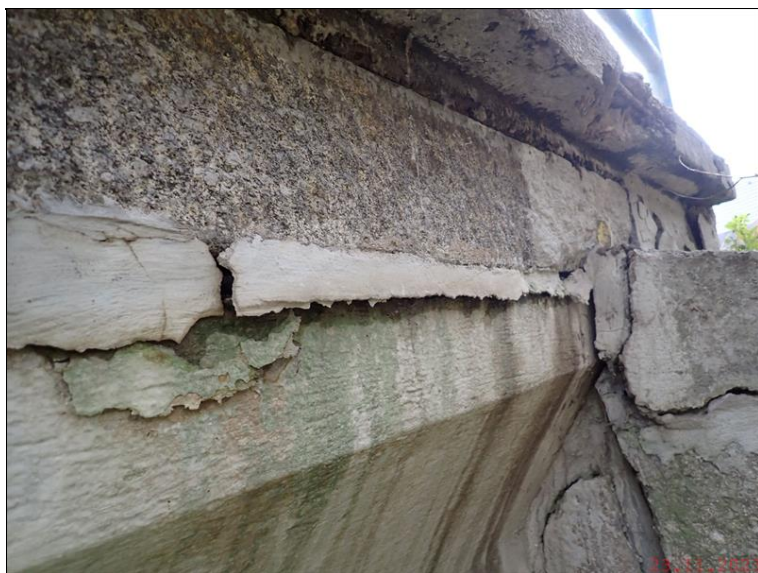
2.1 Nosná konstrukce ve 3. poli vpravo - vypadlá výplň spáry pod římsou.JPG

Na pravém boku nosné konstrukce degraduje povrch betonu.

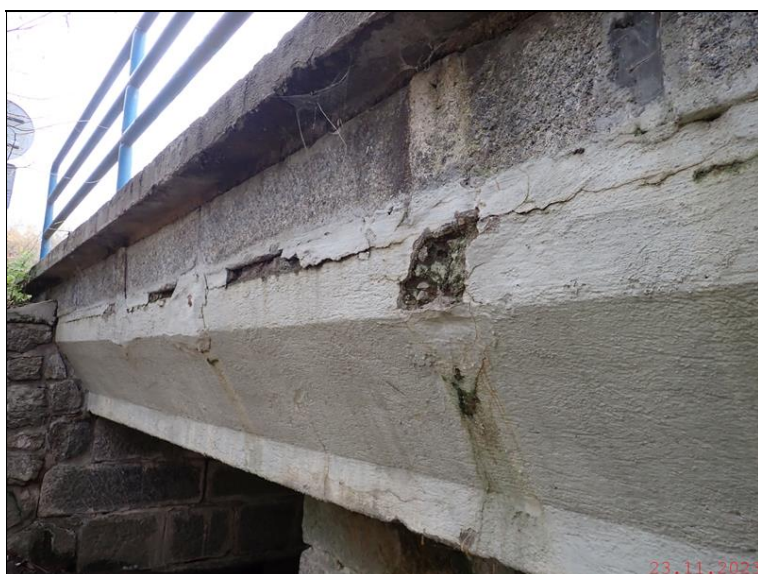
2.1 Nosná konstrukce vpravo - degradace povrchu betonu na boku.JPG

Na pravém boku nosné konstrukce degraduje povrch betonu.

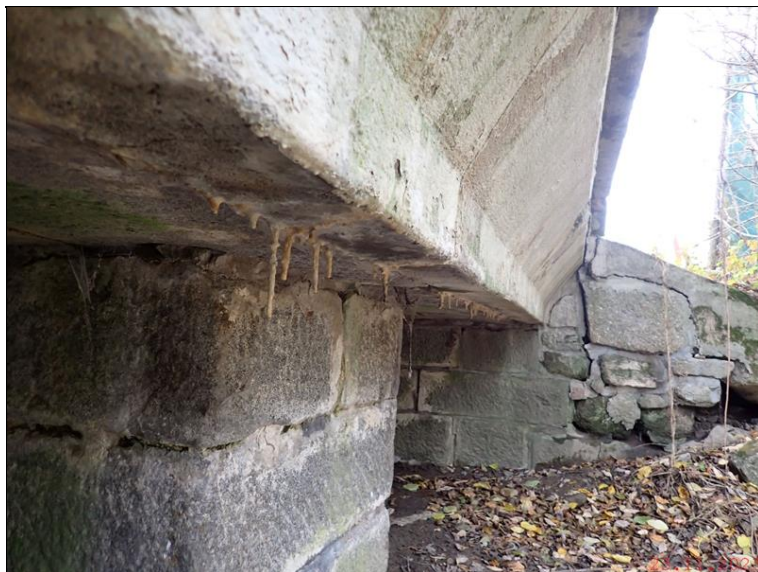
2.1 Nosná konstrukce vpravo - krápníky v krajní spáře.JPG

V krajní spáře nosné konstrukce vpravo jsou v celé délce krápníky. V ostatních spárách jsou výluhy pojiva a krápníčky, místy zelené zbarvení od řas. Ve 2. poli odpadá část betonu desky.

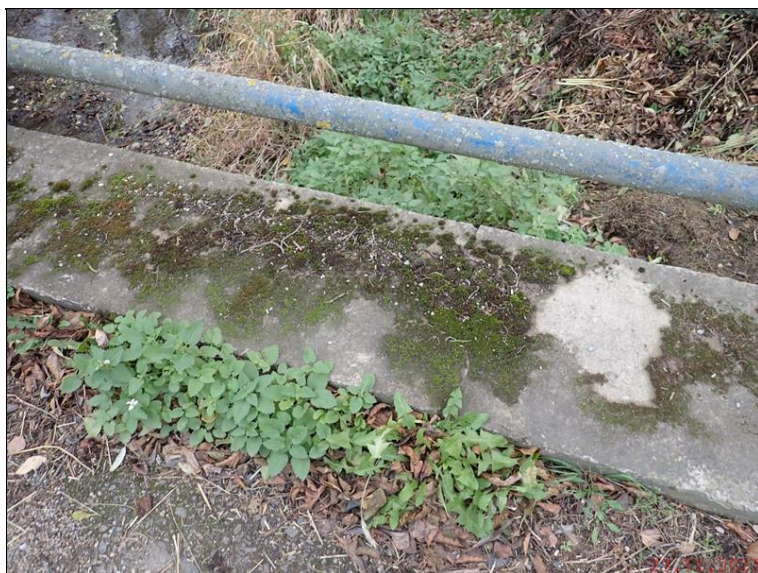
3.1 Vegetace v krajnici vlevo.JPG

V krajnicích je uchycená vegetace. Vozovka je převrstvená.

Vyčistit krajnice od vegetace.

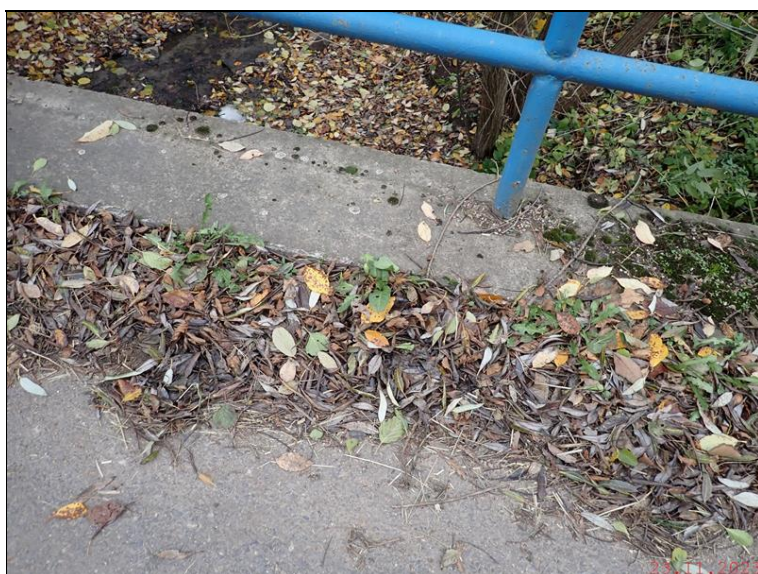
3.1 Vegetace v krajnici vpravo.JPG

V krajnicích je uchycená vegetace. Vozovka je převrstvená.

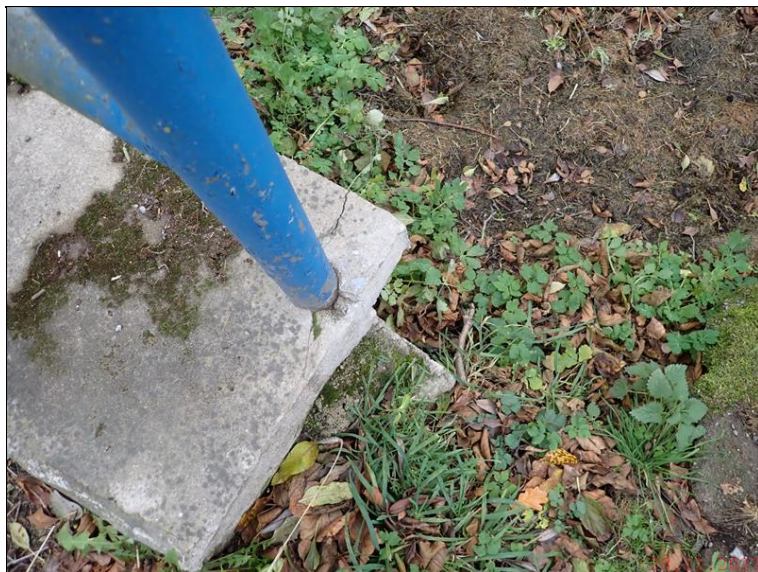
3.3 Římsa vlevo - na konci mostu separovaný beton v místě kotvení sloupku.JPG

Na římse vpravo jsou příčné trhliny, separovaná povrchová vrstva betonu. Obrubníková hrana je rozpadlá, podélná výztuž je volná. Za mostem je římsa rozpadlá s volnou výztuží. Na římse vlevo je separovaná omítka, krápníčky od zatékání, ve středu římsy svislá trhlina. Na konci mostu separovaný beton v místě kotvení sloupku zábradlí.

| [8] | 3.3.1 | římso | Sanovat poškozená místa říms. |

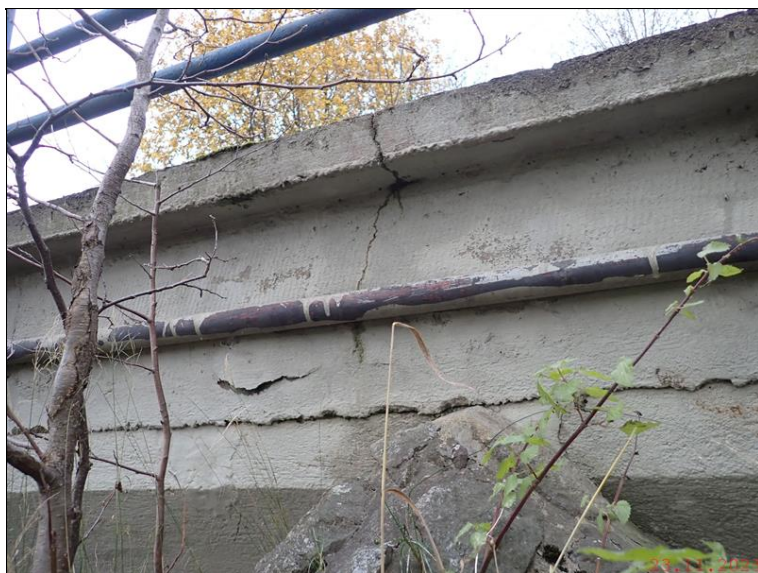
3.3 Římsa vlevo nad P2 - separovaná omítka svislá trhlina.JPG

Na římse vpravo jsou příčné trhliny, separovaná povrchová vrstva betonu. Obrubníková hrana je rozpadlá, podélná výztuž je volná. Za mostem je římsa rozpadlá s volnou výztuží. Na římse vlevo je separovaná omítka, krápníčky od zatékání, ve středu římsy svislá trhlina. Na konci mostu separovaný beton v místě kotvení sloupku zábradlí.

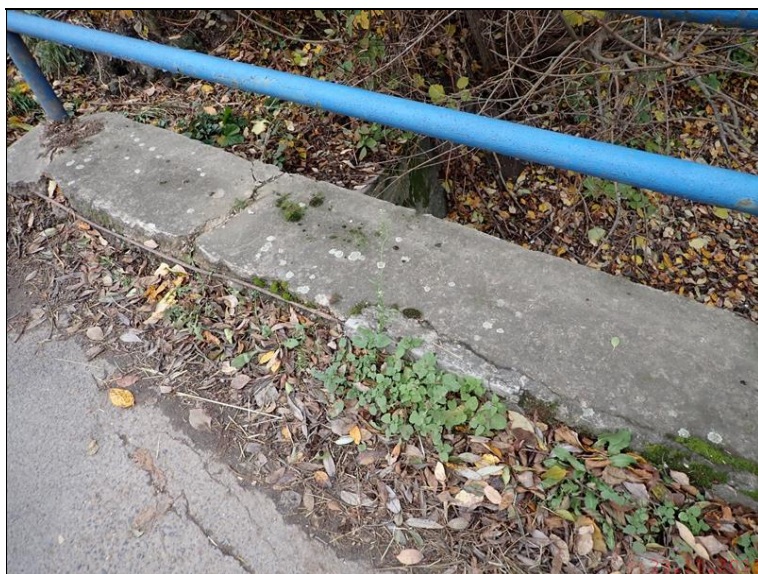
3.3 Římsa vpravo - příčné trhliny a separovaná povrchová vrstva betonu.JPG

Na římse vpravo jsou příčné trhliny, separovaná povrchová vrstva betonu. Obrubníková hrana je rozpadlá, podélná výztuž je volná. Za mostem je římsa rozpadlá s volnou výztuží. Na římse vlevo je separovaná omítka, krápníčky od zatékání, ve středu římsy svislá trhlina. Na konci mostu separovaný beton v místě kotvení sloupku zábradlí.

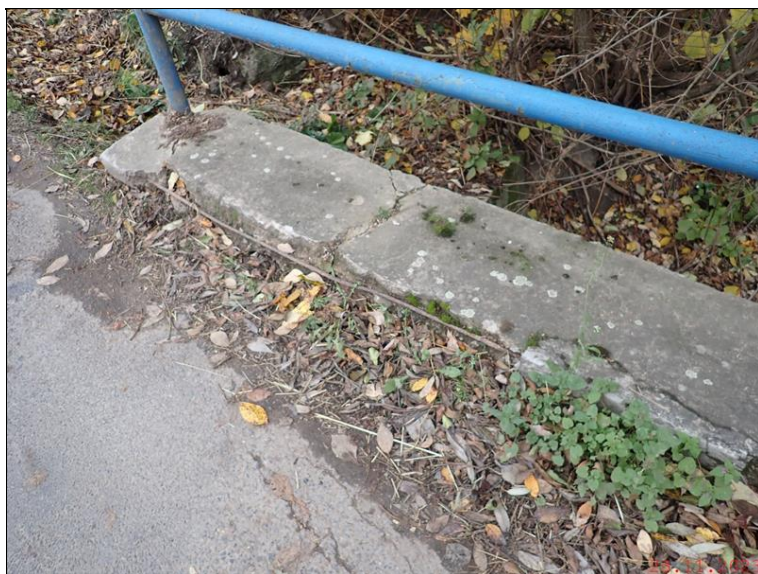
3.3 Římsa vpravo - rozpadlá obrubníková hrana volná výztuž.JPG

Na římse vpravo jsou příčné trhliny, separovaná povrchová vrstva betonu. Obrubníková hrana je rozpadlá, podélná výztuž je volná. Za mostem je římsa rozpadlá s volnou výztuží. Na římse vlevo je separovaná omítka, krápníčky od zatékání, ve středu římsy svislá trhlina. Na konci mostu separovaný beton v místě kotvení sloupku zábradlí.

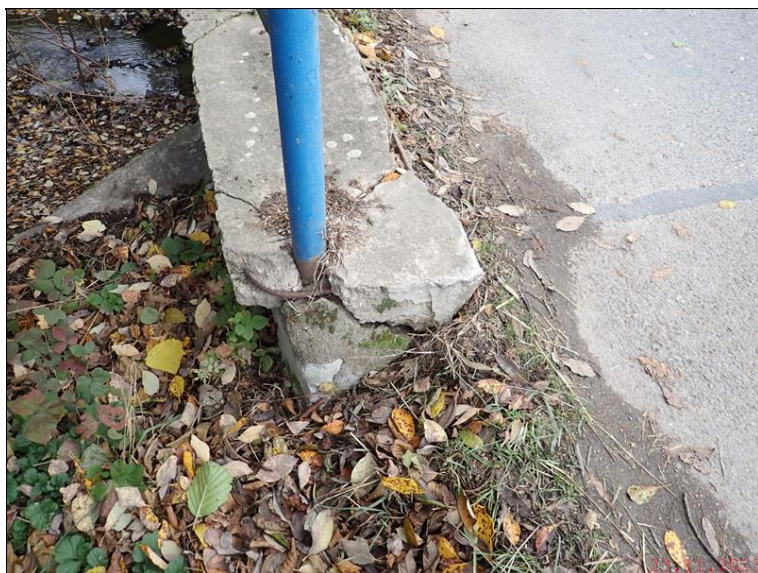
3.3 Římsa vpravo - rozpadlá za mostem volná výztuž.JPG

Na římse vpravo jsou příčné trhliny, separovaná povrchová vrstva betonu. Obrubníková hrana je rozpadlá, podélná výztuž je volná. Za mostem je římsa rozpadlá s volnou výztuží. Na římse vlevo je separovaná omítka, krápníčky od zatékání, ve středu římsy svislá trhlina. Na konci mostu separovaný beton v místě kotvení sloupku zábradlí.

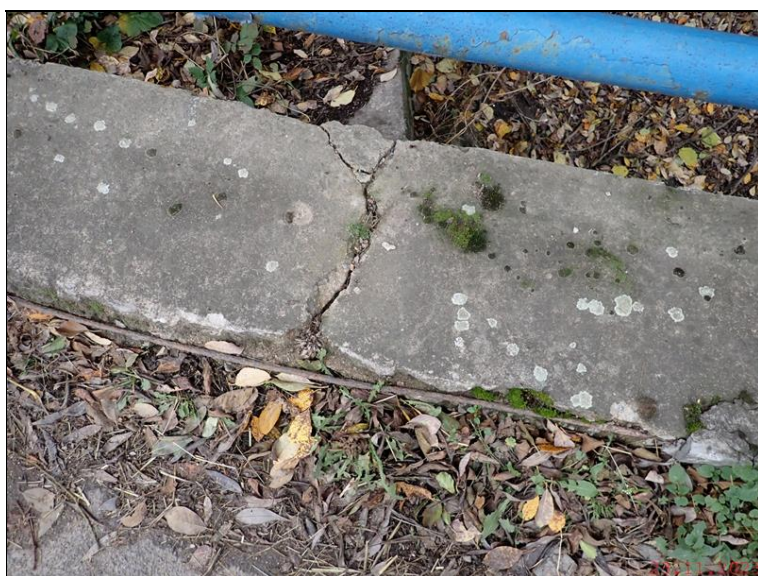
3.3 Římsa vpravo - separovaný beton v trhlině.JPG

Na římse vpravo jsou příčné trhliny, separovaná povrchová vrstva betonu. Obrubníková hrana je rozpadlá, podélná výztuž je volná. Za mostem je římsa rozpadlá s volnou výztuží. Na římse vlevo je separovaná omítka, krápníčky od zatékání, ve středu římsy svislá trhlina. Na konci mostu separovaný beton v místě kotvení sloupku zábradlí.

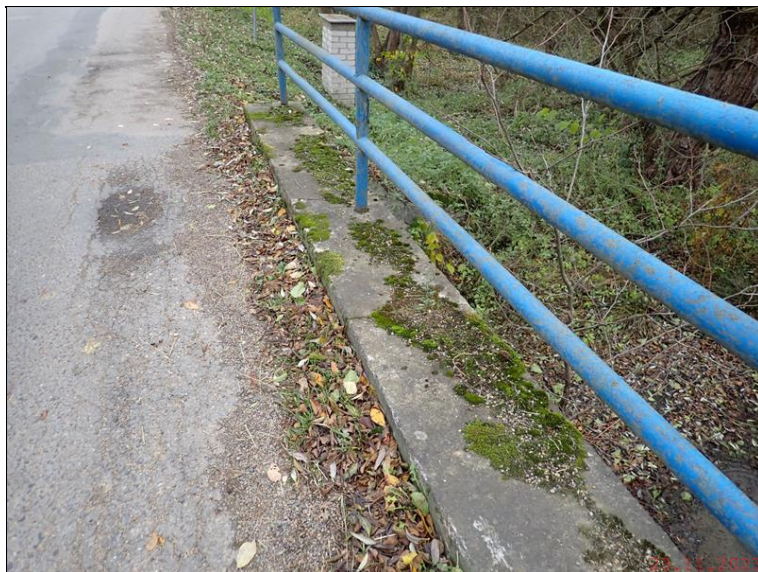
3.3 Vegetace na římse vlevo.JPG

Na obou římších je uchycená vegetace.

Odstranit vegetaci z povrchu říms.

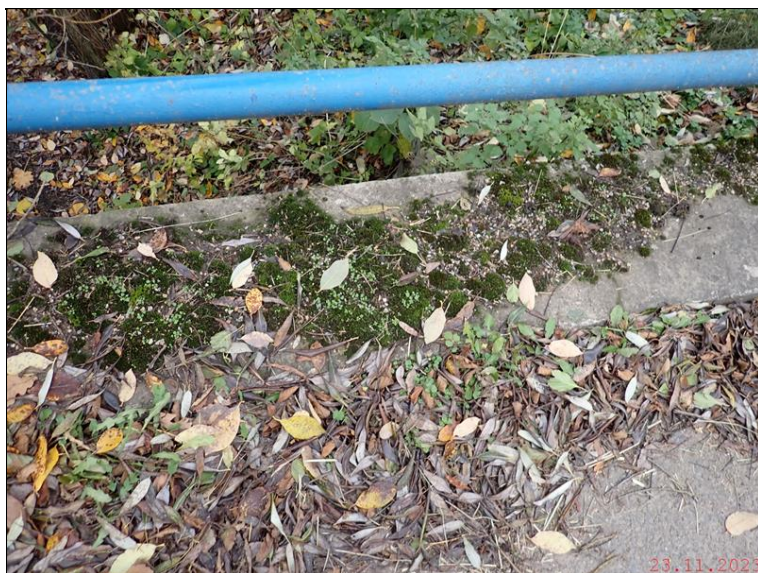
3.3 Vegetace na římse vpravo.JPG

Na obou římších je uchycená vegetace.

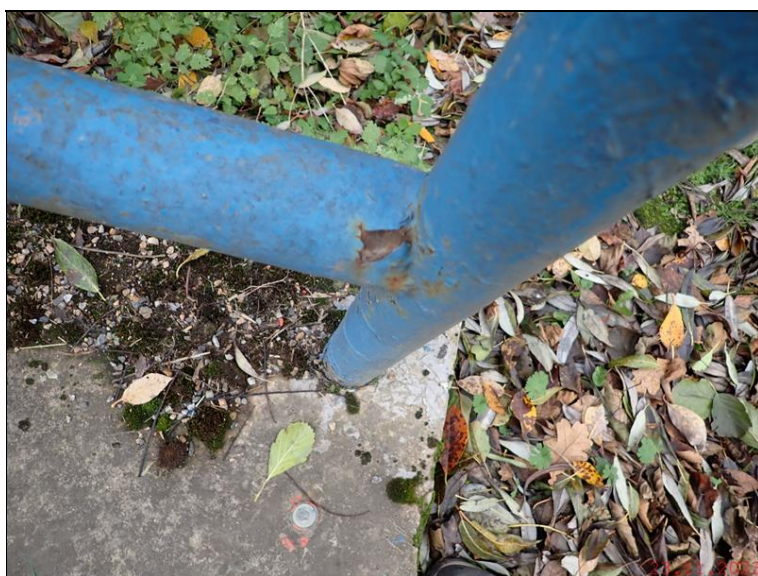
4.2 Zábradlí - lokálně oloupaný nátěr a povrchová koruze.JPG

Na zábradlí je místy oloupaný nátěr.

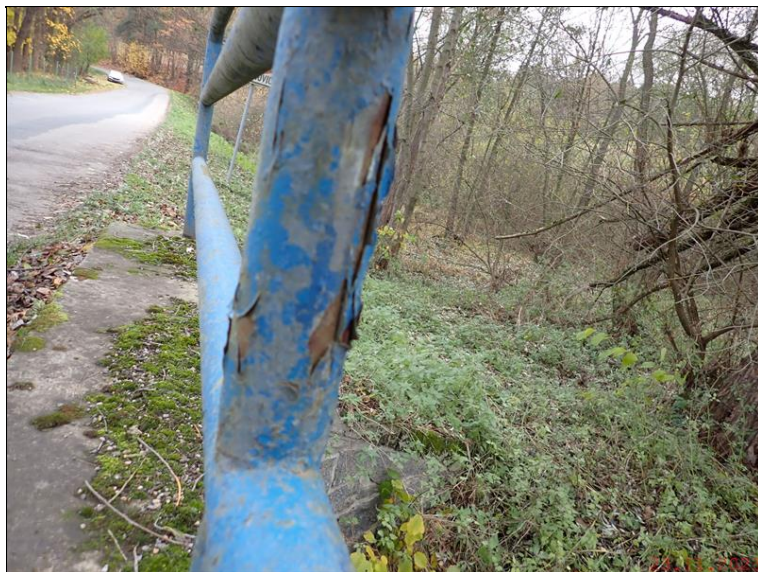
4.2 Zábradlí vlevo - oloupaný nátěr.JPG

Na zábradlí je místy oloupaný nátěr.

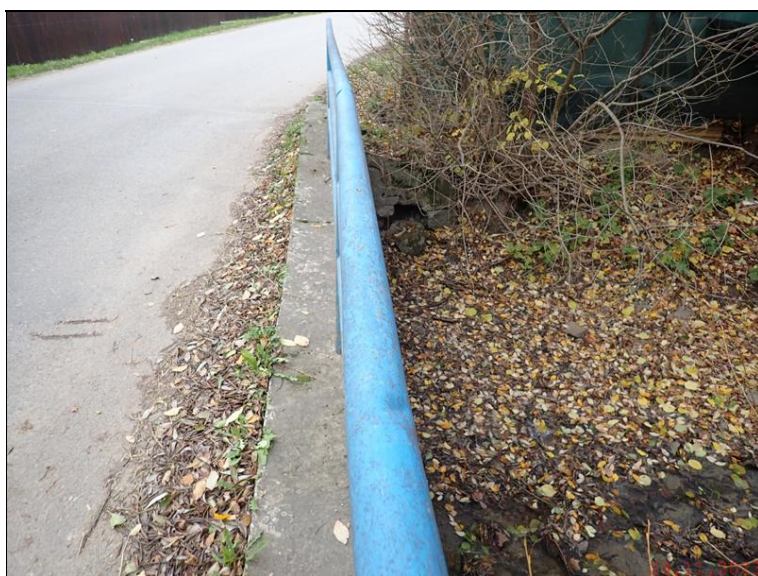
4.2 Zábradlí vpravo lokálně deformované.JPG

Zábradlí vpravo je lokálně vybočené.

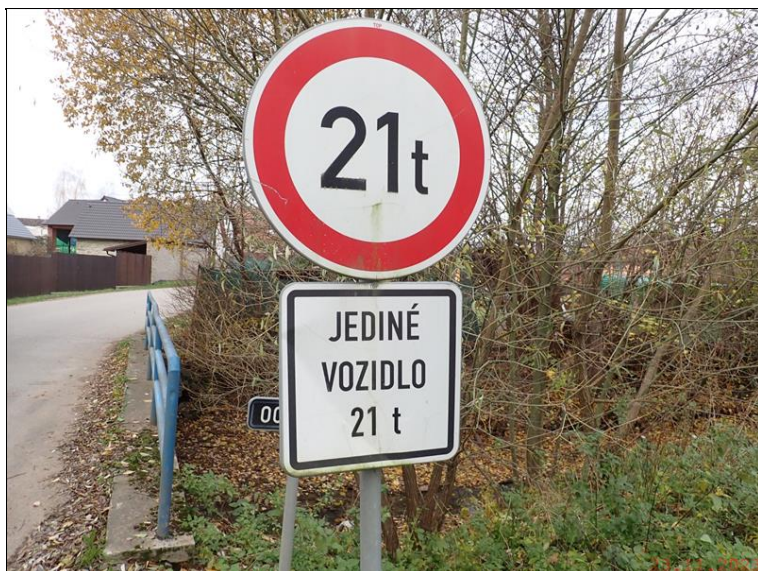
Dopravní značení na mostě neodpovídá aktuální zatížitelnosti mostu.

4.3 Dopravní značky neodpovídají aktuální zatížitelnosti.JPG

Vyměnit dopravní značky B13 a E13 za aktuální s vyznačením zatížitelnosti 16 t.
