# **Most 2423-1**

Most přes Podmoráňský potok v obci Úholičky

## **HLAVNÍ PROHLÍDKA**

**Objekt: Most ev.č. 2423-1 (Most přes Podmoráňský potok v obci Úholičky)**

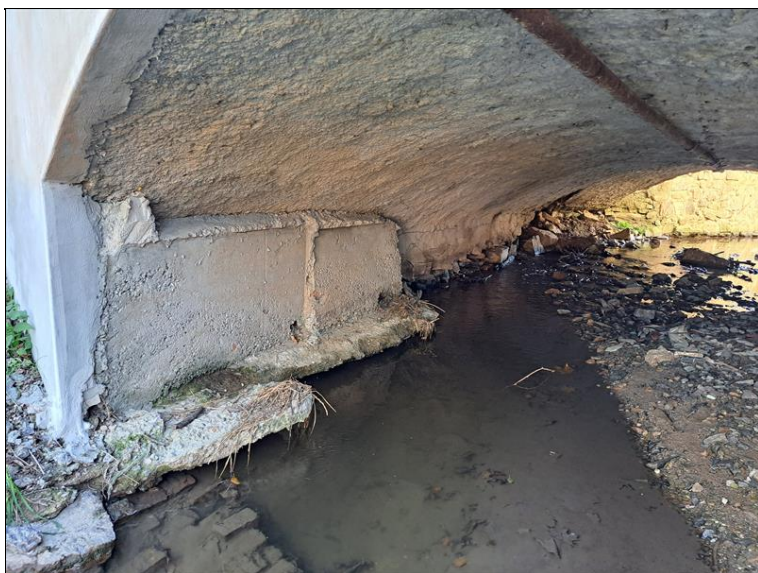
[1.1] 1.2 Mostní podpěry křídla a čelní zdi Obě opěry jsou vlivem kolísání hladiny poškozovány.  
Na levé straně OP1 u vyústění kanalizace rozvalené zdivo, kaverna . U nábrežní zdi vypadlé kameny, rozvolněné zdivo. Zdivo u OP1 podemleté, přibetonávka v korytě podemletá. Torkret na spodní stavbě separovaný, porušený, trhliny. Setrvalý stav.

Pohled na OP1.

| [3] | 1.2 | Mostní podpěry křídla a čelní zdi | Zajistit alespoň provizorní opravu opěr dobetonováním zajišťujících prahů. |

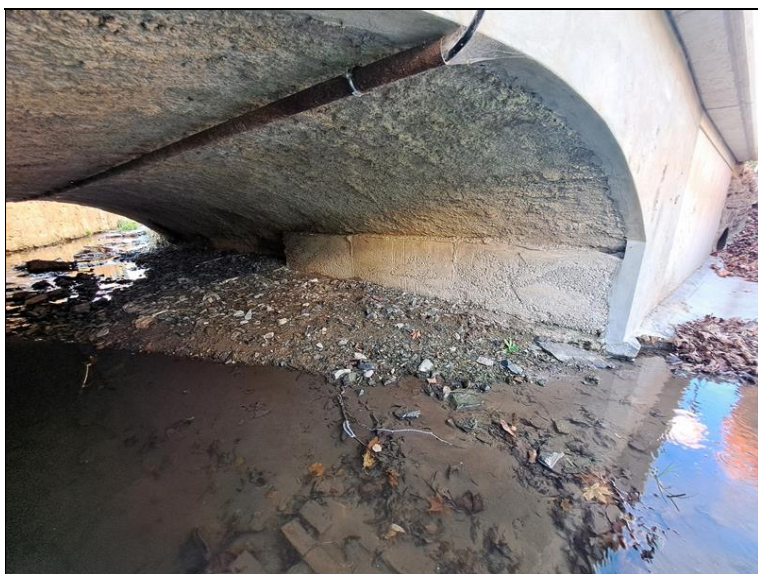
Pohled na OP2.

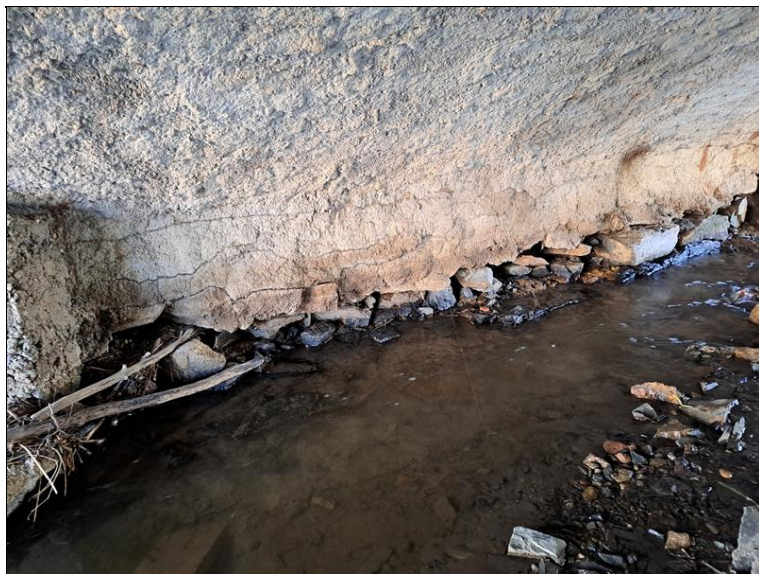
Detail OP1 v úrovni toku/koryta.

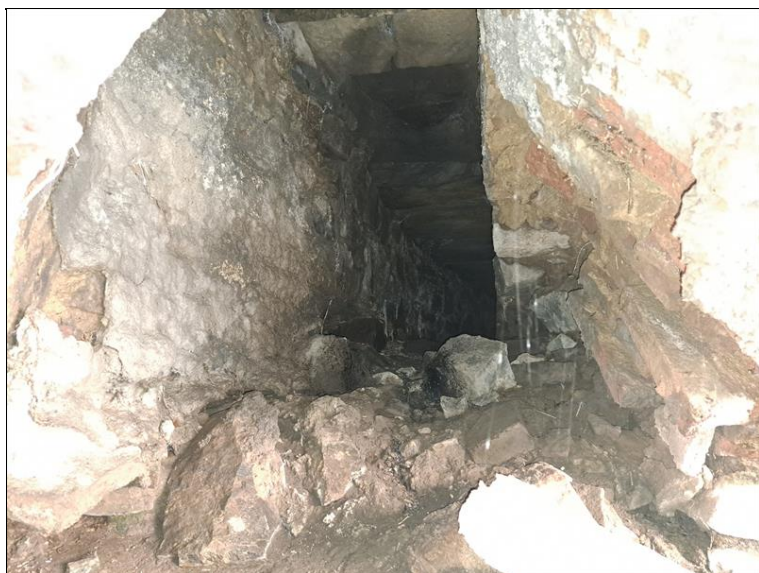
[2.1] 2.1 Nosná konstrukce Průsaky, výluhy, v torkretu síť trhlín, odpadné kusy torkretu, biologické napadení na pohledu NK. Zdivo i omítka degradují. Rozpad zdiva u vyústění kanalizace.

Vyústění kanalizace do mostního otvoru skrze OP1 vlevo.

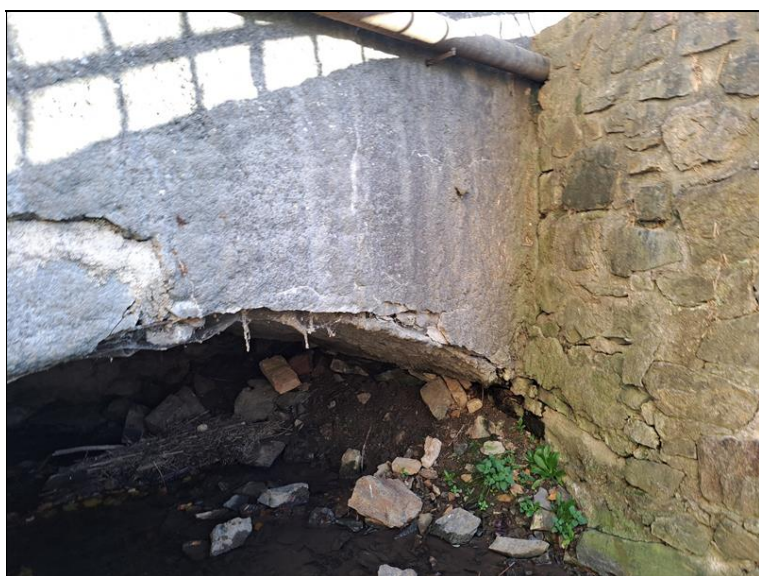
| [4.2] | 4.6 | Území pod mostem a přístup.<br>cesty | Pod mostem nánosy, kusy betonu. |

Nánosy u levé strany OP1.

| [2] | 4.6 | Území pod mostem a přístup. cesty | Vyčistit koryto pod mostem, případně vyzvat správce toku. |

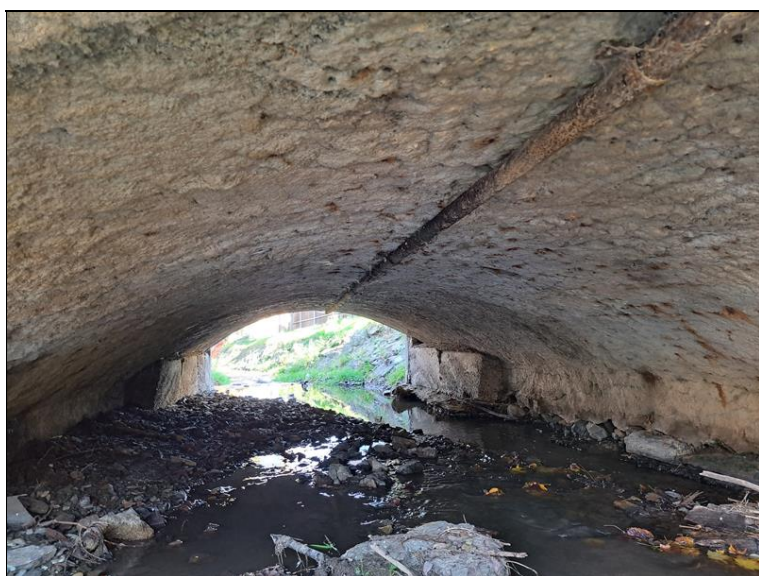
Podhled NK.

| [4] | 2.1 | Nosná konstrukce | Vzhledem k zatížitelnosti a stavu přijmout kroky vedoucí k výstavbě nového mostu. |

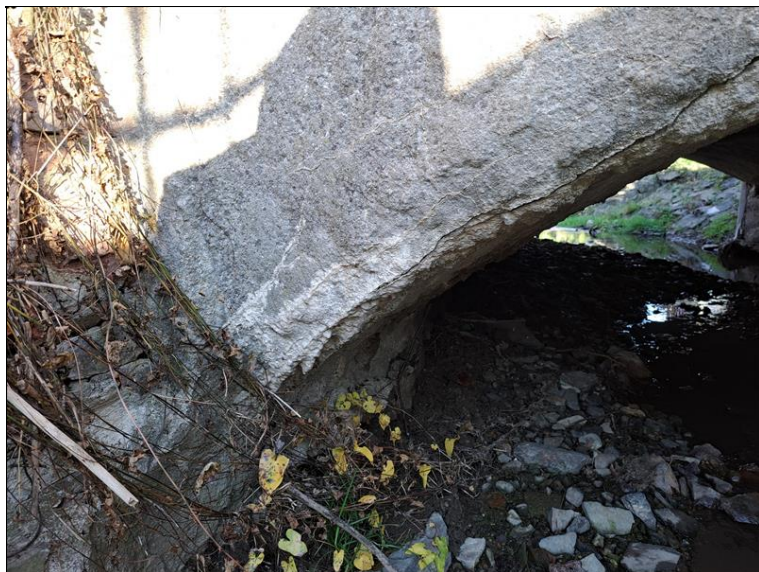
Popraskání torkretu na levé straně OP2

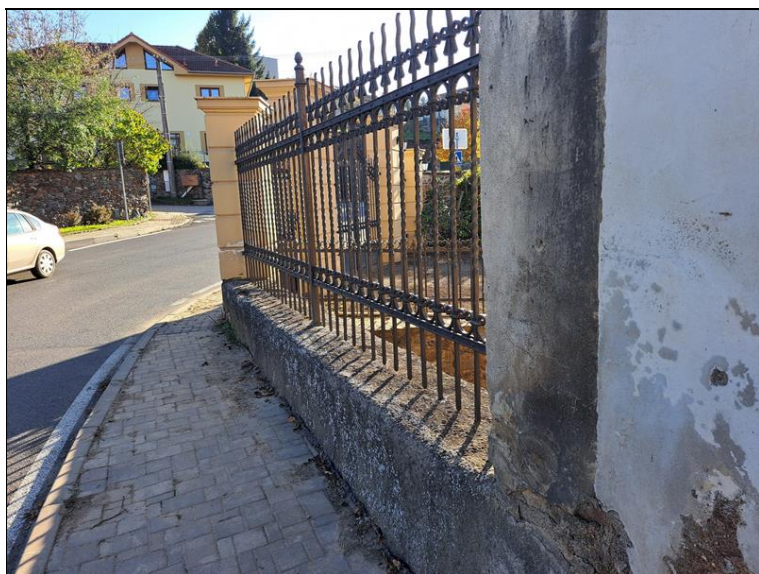
| [4.1] | 4.2 | Zábradlí | Torkret na zídce oplocení je popraskaný. |

Plot na levé straně mostu.

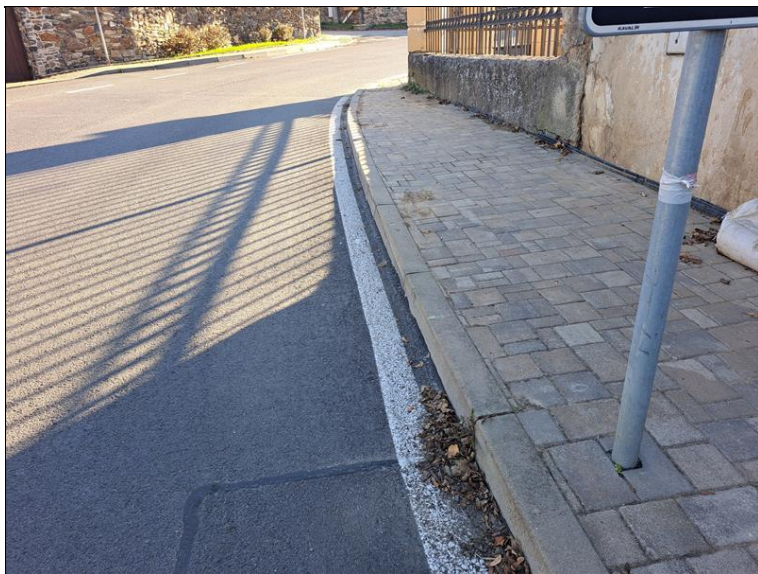
[3.1] 3.1 Vozovka Drobné nečistoty v krajnici vozovky.

[3.2] 3.3 Římsy, obrubníky, zálivky Nedostatečná výška obruby chodníku.

Krajnice a chodník na levé straně mostu.

| [1] | 3.1 | Vozovka | Pravidelná údržba, pravidelně čistit svršek mostu; vozovku a především krajnice. |

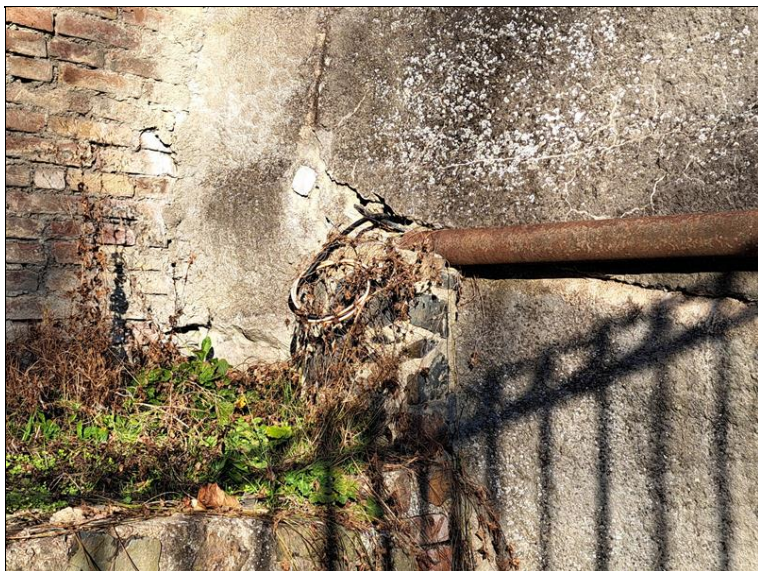
| [4.3] | 4.7 | Cizí zařízení | Koroze chrániček. |

Vstup sítě do chráničky - detail.
