Krajská správa a údržba silnic Středočeského kraje, p.o.

ČGS-441/25/299*SOG-441/0298/2025

9. května 2025

Posouzení skalního svahu u silnice II/2421 v Roztokách u Prahy

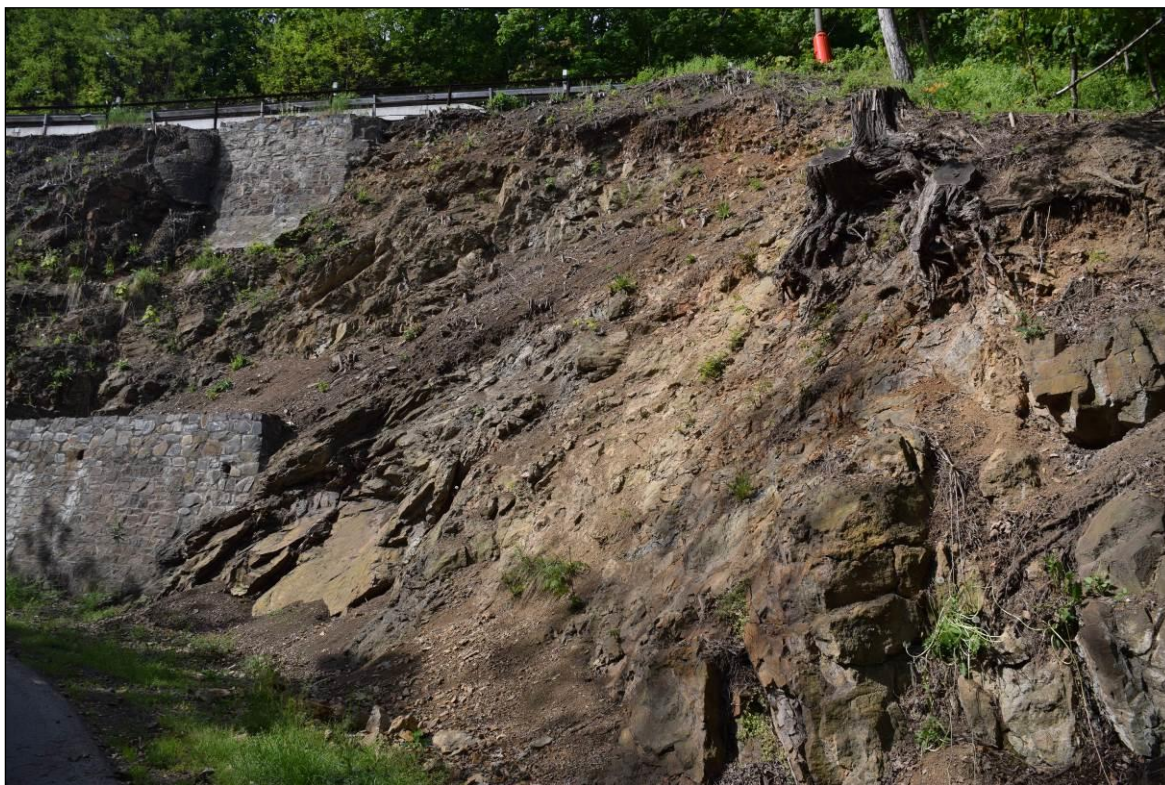
V rámci jednorázové terénní rekognoskace bylo prohlédnuto posuzované území. Jedná se o skalní svah výšky přibližně 10 až 12 m, orientovaný k východu až severovýchodu (foto ČGS 1 a 2). Předmětný skalní svah přechází směrem k severu do strmého svahu, kterým probíhá chodník, z opačné strany, z jihovýchodu navazuje na strmý skalní svah až skalní stěnu, která byla v minulosti již sanována zasítováním a opěrnými zdmi v horní části i v její patě.

Foto 1 Celkový pohled zdola na posuzovaný skalní svah v okolí silnice II/2421 v Roztokách u Prahy.

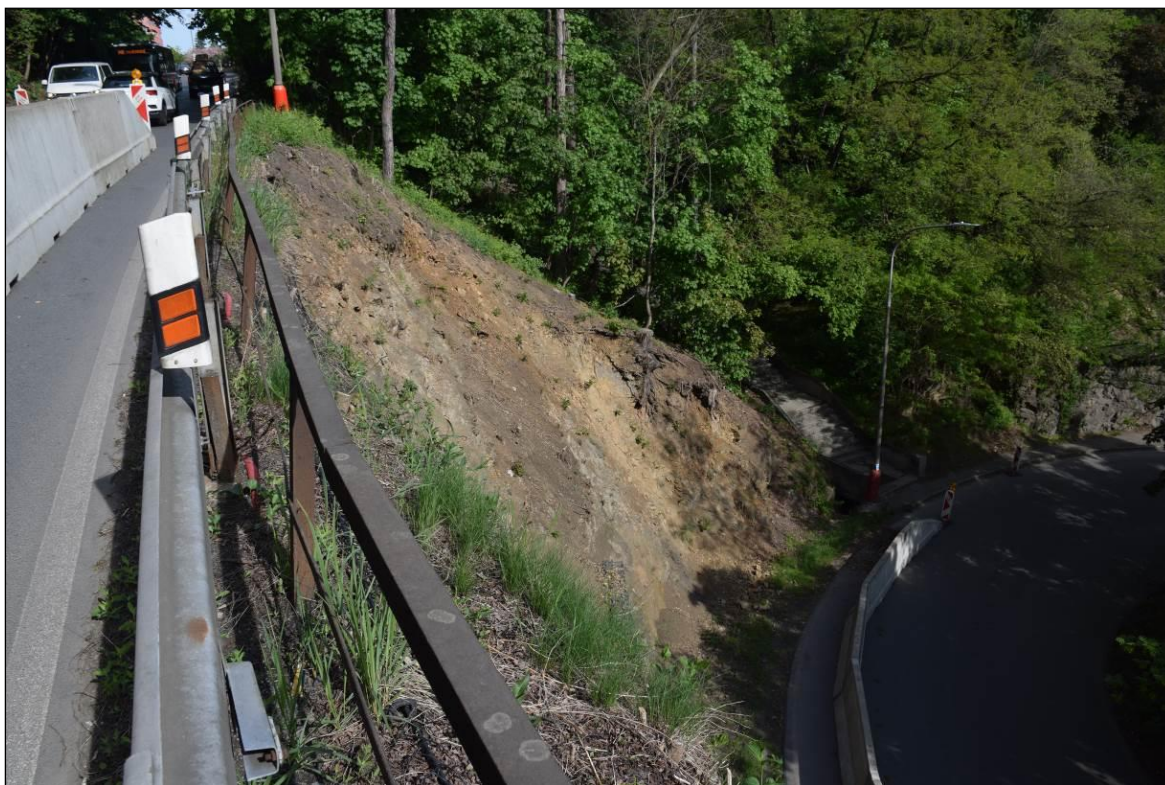
Foto 2 Celkový pohled shora na posuzovaný skalní svah v okolí silnice II/2421 v Roztokách u Prahy.

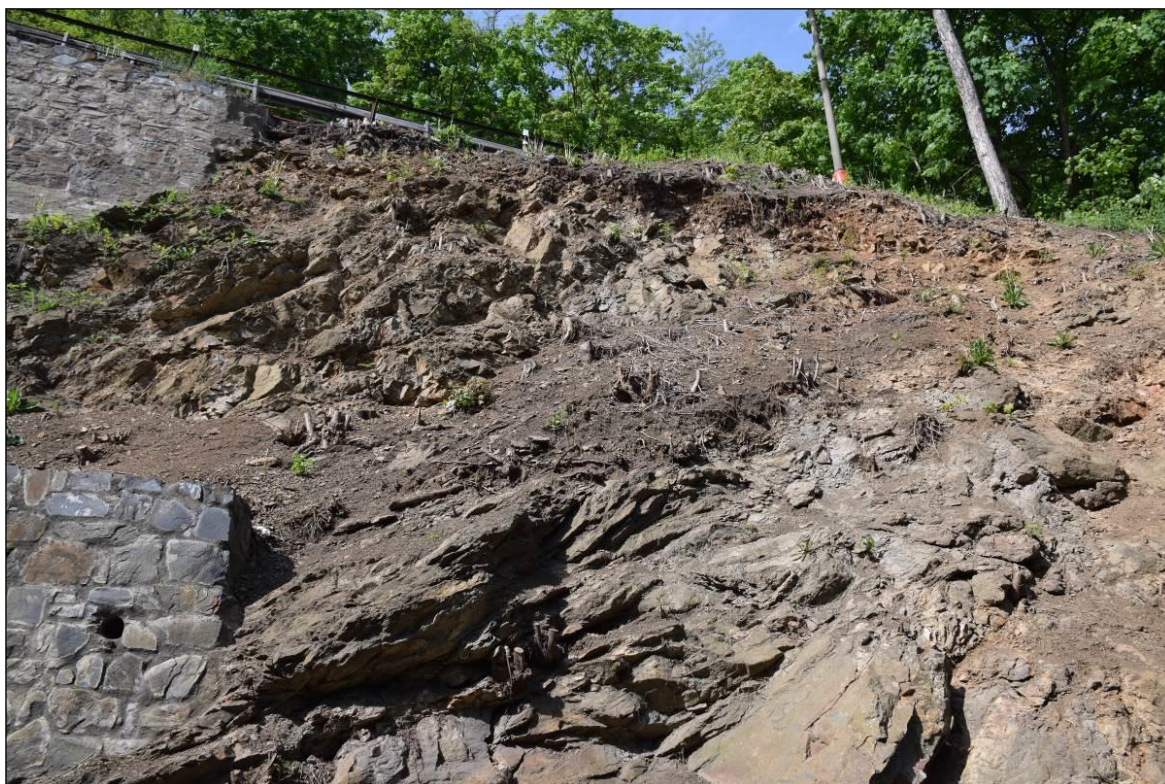
Posuzovaný skalní svah je tvořen drobami a prachovci, které zde mají – na rozdíl od šedočerných sousedících skalních stěn a svahů na severu a na jihovýchodě – barvu šedohnědou až rezavě hnědou, dobře patrné jsou limonitické povlaky. Z hlediska pevnostní kvality horniny se v lici svahu jedná nejčastěji o třídy pevnosti R4 až R3 ve smyslu ČSN P 73 1005. Horninový masiv je mírně zvrásněný. Jsou zde patrné četné podrcené zóny, které se střídají s drobnějšími více celistvými částmi (foto 3 a 4). Celkově je horninový masiv značně rozpukaný, rozpadající se v lici skalního svahu na horninové úlomky velikosti v řádu centimetrů až prvních decimetrů, tj. s velmi malou až malou (a částečně až střední) délkou horninových bloků ve smyslu ČSN EN ISO 14689. Ze skalního svahu dochází ve smyslu klasifikace Nemčoka et al. (1974) k samovolnému sesypávání a opadávání horninových úlomků této velikosti (foto 5). Uvedený proces je zintenzivňován stékáním vody z atmosférických srážek po lici skalního svahu, nebo její infiltrací do četných rozevřených diskontinuit. Kromě značného lokálního podrcení jsou ve skalním svahu v jeho dílčích celistvějších partiích místy patrné i šikmo ven ze svahu ukloněné diskontinuity, orientované kose k průběhu svahu (foto 6 a 7), podle kterých nelze vyloučit nebezpečí vyjíždění horninových bloků i větší velikosti než zmiňované hodnoty v centimetrech až prvních decimetrech.

Foto 3 Silné rozpukání a rozvolnění horninového masivu v lici předmětného skalního svahu – celkový pohled.

V první fázi sanačních prací ČGS doporučuje odstranit částečně převalislou partii hlinitokamenitých zemin, hrozící v současnosti pádem. Dále lze doporučit bezodkladné celkové očištění skalního svahu v celém prostoru od nestabilních kusů horniny a dílčích nestabilních částí, které lze odstranit v rámci této činnosti.

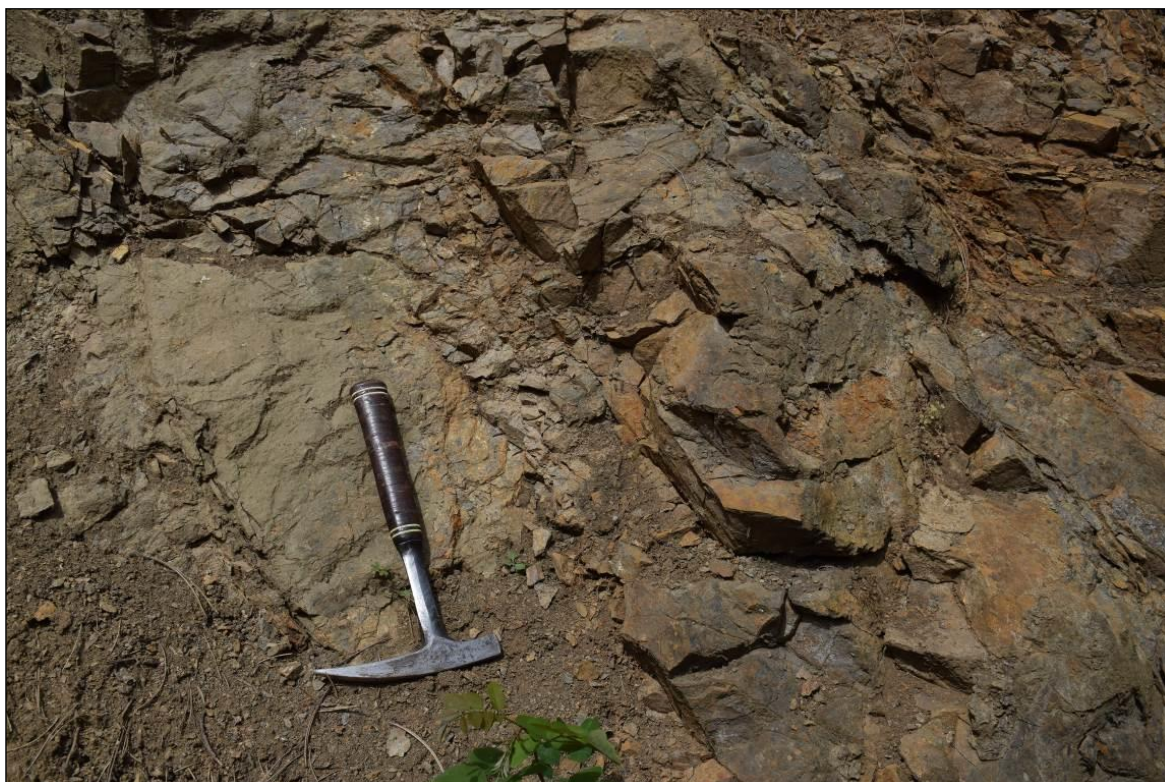
Foto 4 Silné rozpukání a rozvolnění horninového masivu v lici předmětného skalního svahu – detail.

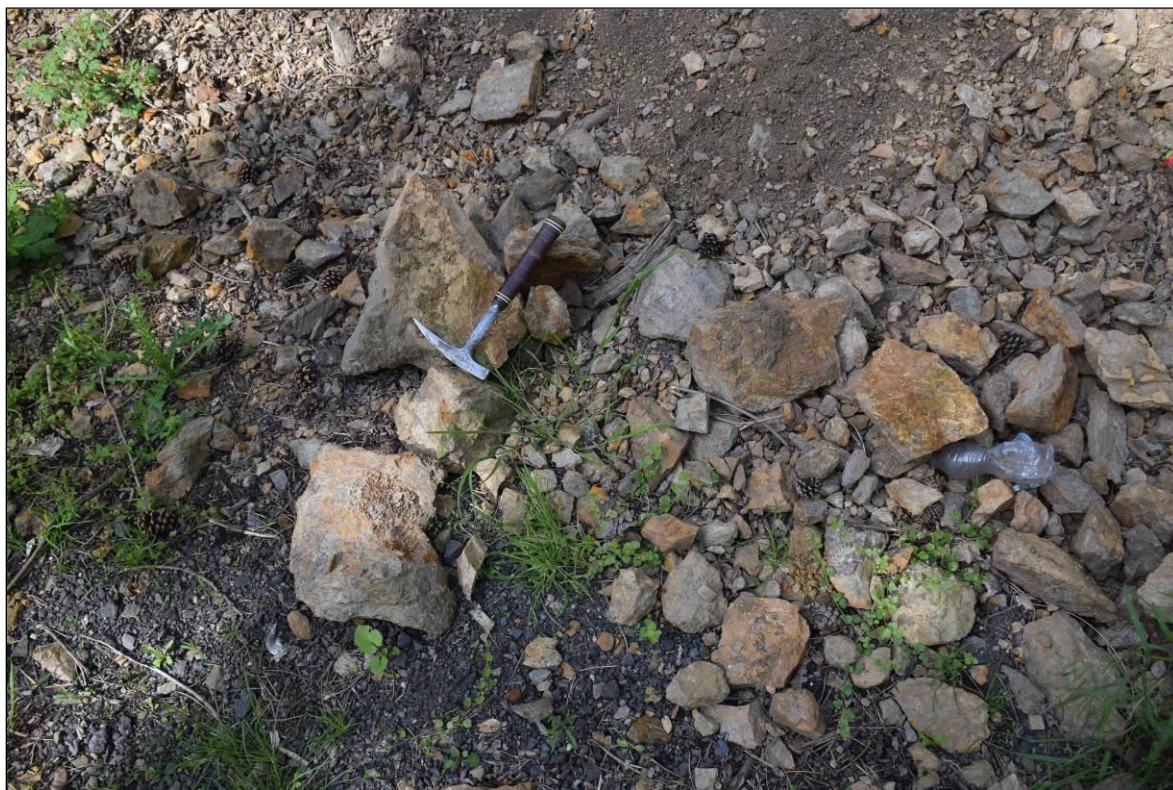
Foto 5 Charakter úlomků hornin akumulovaných u paty skalního svahu.

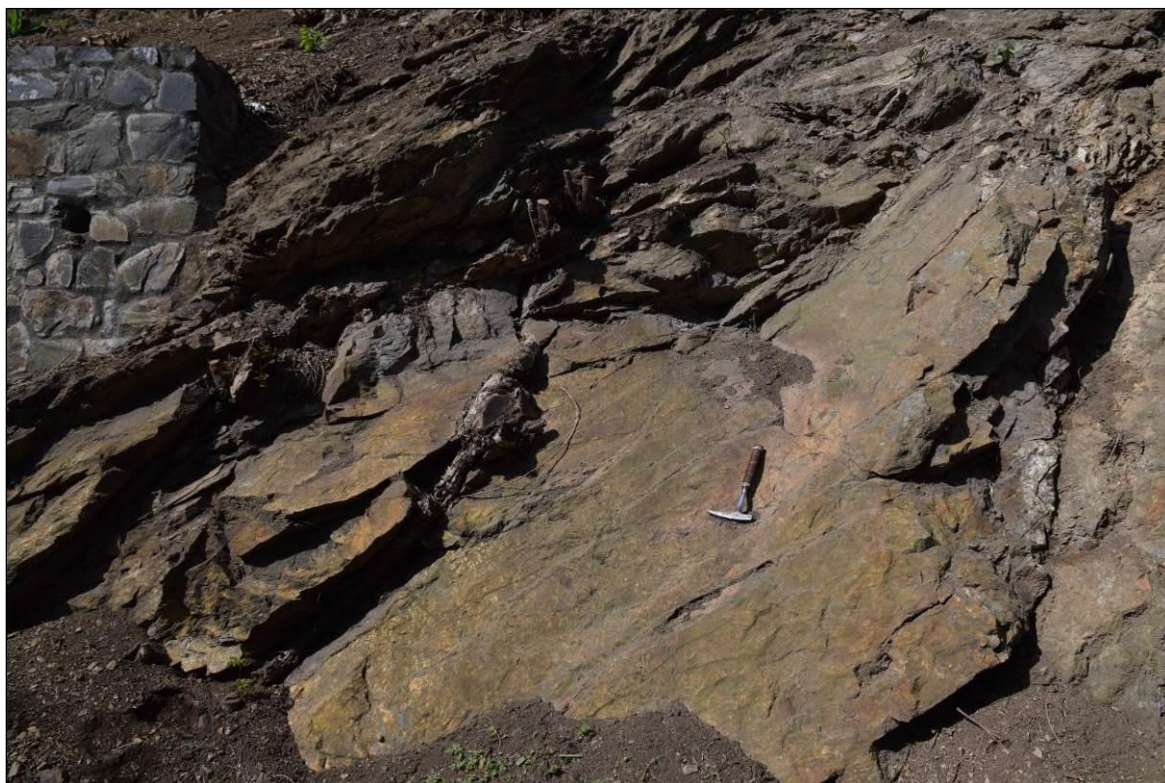
Svahový pohyb lze ve smyslu klasifikace Nemčoka et al. (1974) zařadit do skupiny řízení jako typ sesypávání až opadávání úlomků, lokálně nelze vyloučit ani odvalové řízení dílčích částí skalního svahu a vyjíždění bloků po šikmo po svahu ukloněných diskontinuitách. Dané svahové pohyby lze označit jako v současnosti aktivní.

Foto 6 Šikmo po svahu ukloněné diskontinuity kosé k orientaci svahu – detail v patě skalního svahu.

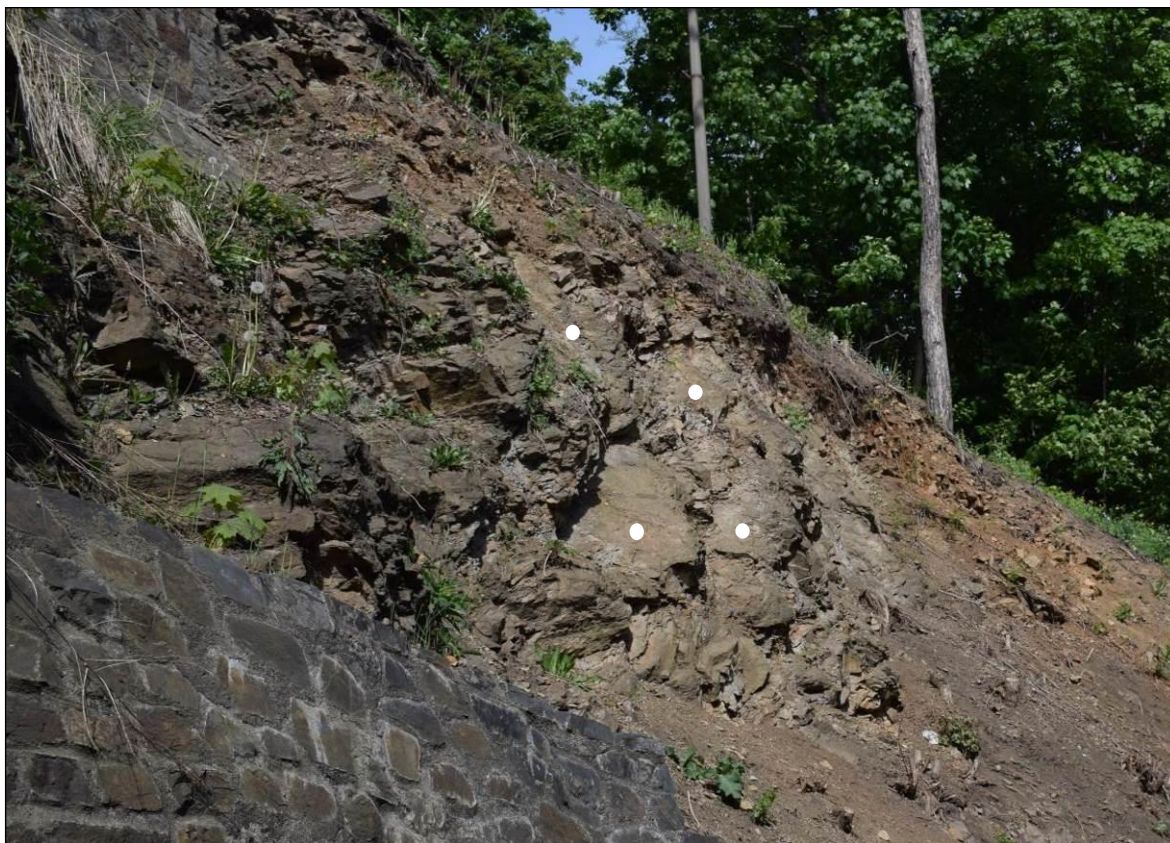
Foto 7 Šikmo po svahu ukloněné diskontinuity kosé k orientaci svahu – horní část skalního svahu (zvýrazněno *bílými značkami*).

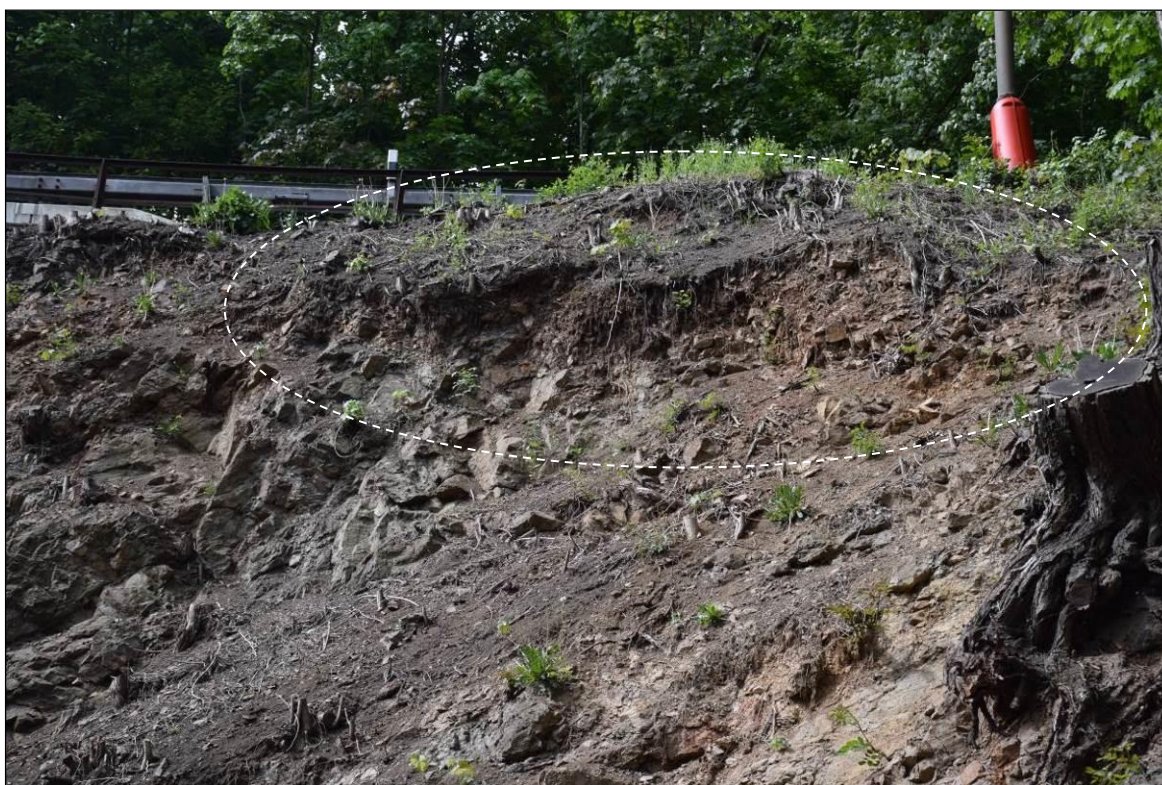
V nejvyšší části skalního svahu se na jeho severním okraji v současnosti vyskytuje částečně převalisá partie tvořená hlinitokamenitými zeminami (foto 8), hrozící do budoucna pádem. Z genetického hlediska tyto zeminy přísluší k nejvyšší části rozvolněného a zvětralého skalního podloží, případně ke svahovým sedimentům.

Foto 8 Částečně převíslá partie tvořená hlinitokamenitými zeminami, hrozící do budoucna pádem (zvýrazněno *bílou elipsou*).

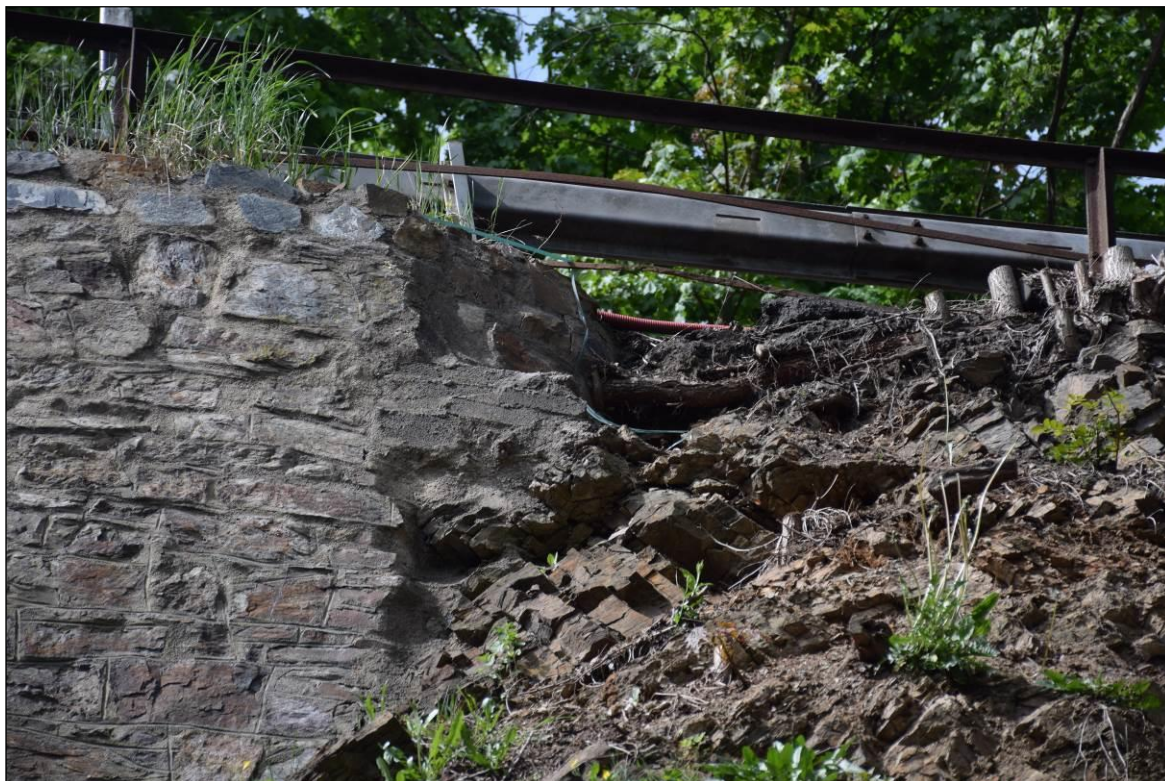
V horní hraně svahu v napojení skalního svahu na část sanovanou opěrnou zdí jsou patrné známky eroze (foto 9) od vody stékající v těchto místech z povrchu silnice dolů po svahu.

Foto 9 Erozí porušená horní hrana svahu na jeho kontaktu s opěrnou zdí.

V současné době nelze relevantně odhadnout, jak hluboko do horninového masivu zasahuje rozvolnění pozorované na lici stěny. V případě příznivého scénáře pouze mělkého rozvolnění lze předběžně uvažovat ze sanací svahu ve formě kotvení a zasítování, případně v kombinaci s protierozní ochranou svahu. Při nepříznivém scénáři, kdy by se v rámci očišťování skalní stěny na základě podkladů z průzkumných prací ukázalo, že rozvolnění líce stěny zasahuje do větších hloubek s potenciálním nebezpečím vypadávání horninových úlomků i z podloží konstrukčních vrstev silnice, bude potřeba uvažovat masivnější sanaci, která by oproti předchozímu případu byla například doplněná opěrnou zdí v horní hraně svahu apod. Tato opěrná zeď by zde pak navázala na již existujících opěrnou zeď provedenou v rámci sanace vedlejší části. Řešeno by tím bylo i citlivé místo postižené erozí stékající vody.

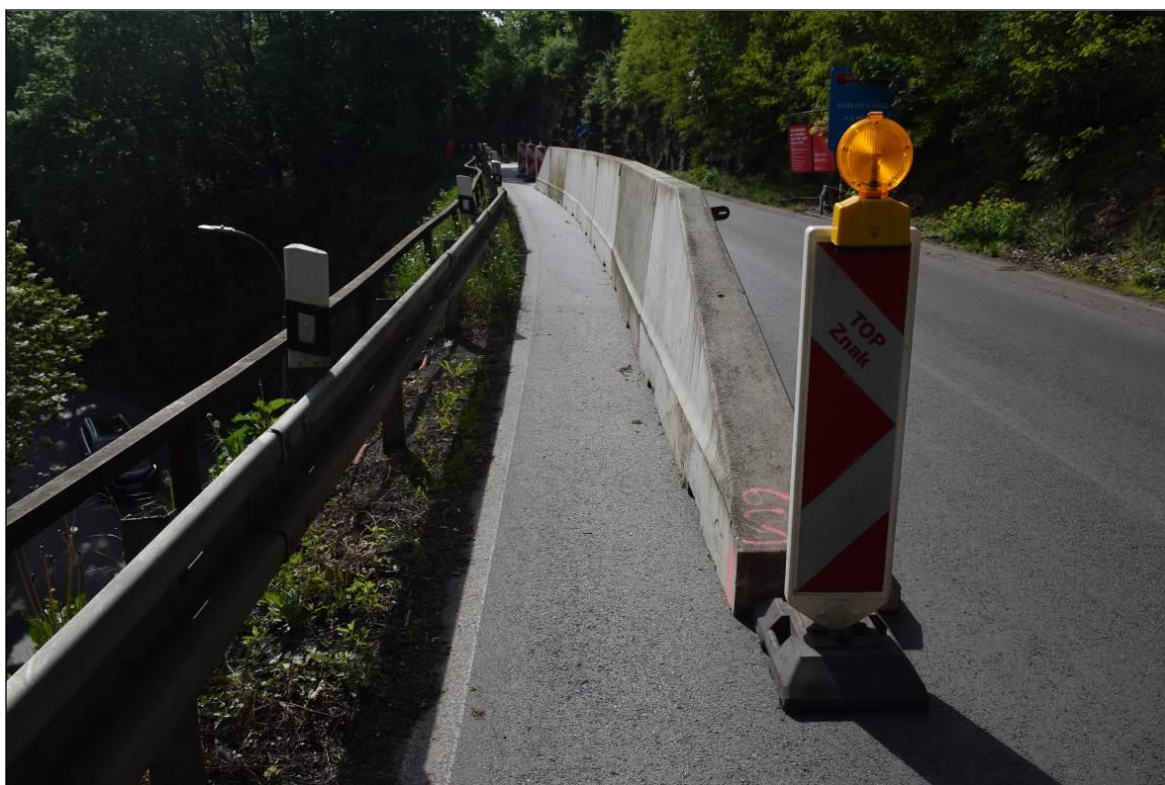
V asfaltovém krytu silnice nad horní hranou svahu (foto 10) nebyly v době rekognoskace ČGS patrné žádné trhliny, které by signalizovaly hlubší deformace skalního svahu. Provoz na silnici je od horní hrany svahu vzdálen zábranou tvořenou betonovými svodidly NEW JERSEY. Rovněž v patě svahu jsou jako prevence proti padání horninových úlomků do prostoru silnice instalována zvýšená betonová svodidla NEW JERSEY. Provoz je zde z důvodů zúžení silnice svodidly kyvadlový. V současné době se horninové hmoty ze sesypávání a opadávání úlomků ze skalního svahu hromadí u paty svahu před svodidly v takto vytvořeném akumulacním prostoru značné velikosti (foto 11).

Foto 10 V asfaltovém krytu silnice nad horní hranou svahu nebyly v době rekognoskace ČGS patrné žádné trhliny, které by signalizovaly hlubší deformace skalního svahu.

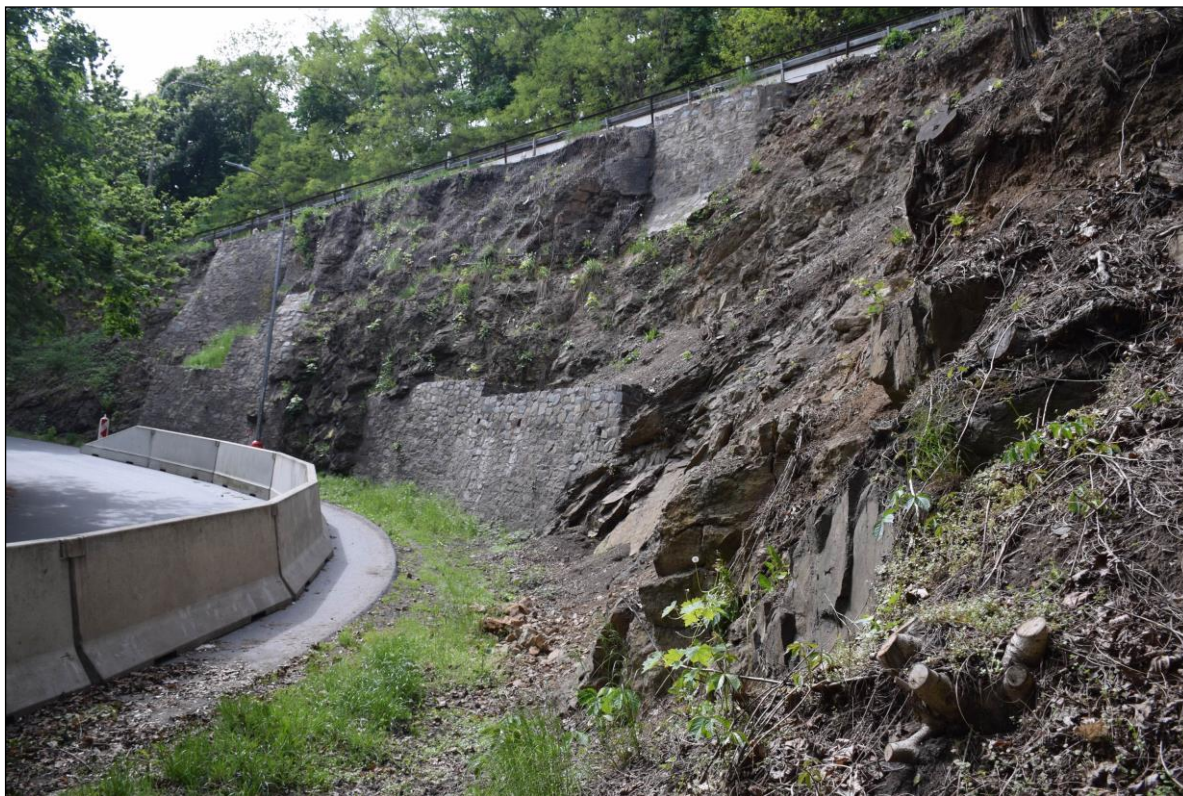
Foto 11 Značný akumulací prostor mezi patou skalního svahu a zábranou z betonových svodidel NEW JERSEY.
