III/0046 - Směr staničení | km 0,349 | Cestmistrovství Příbram | 49,604694N, 14,067700E | ID 15064

BI PK (2024)

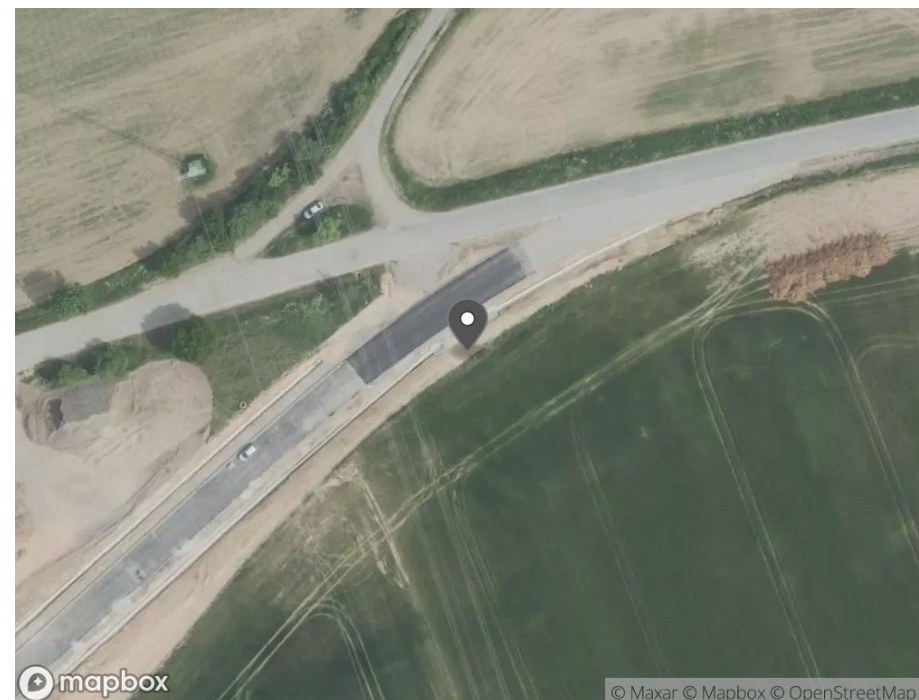
III/0046 - Směr staničení | km 0,350 | Cestmistrovství Příbram | 49,604694N, 14,067700E | ID 15336

| <b>Bezpečnostní deficit</b> | Pevná překážka |
| <b>Kategorie</b> | 2x - Tuhé čelo trubního propustku pod - sjezdem / samostatným sjezdem |
| <b>Závažnost rizika</b> | Nizká |
| <b>Poznámka</b> | Pevnou překážku nepředstavuje samotné tuhé čelo propustku, ale trouba o velkém průměru, kde je spatřováno riziko možného zaseknutí kola při nárazu vozidla. |

| <b>Návrh opatření</b> | Instalace pojízditelné mříže |
| <b>Náročnost realizace</b> | Jednoduché řešení |

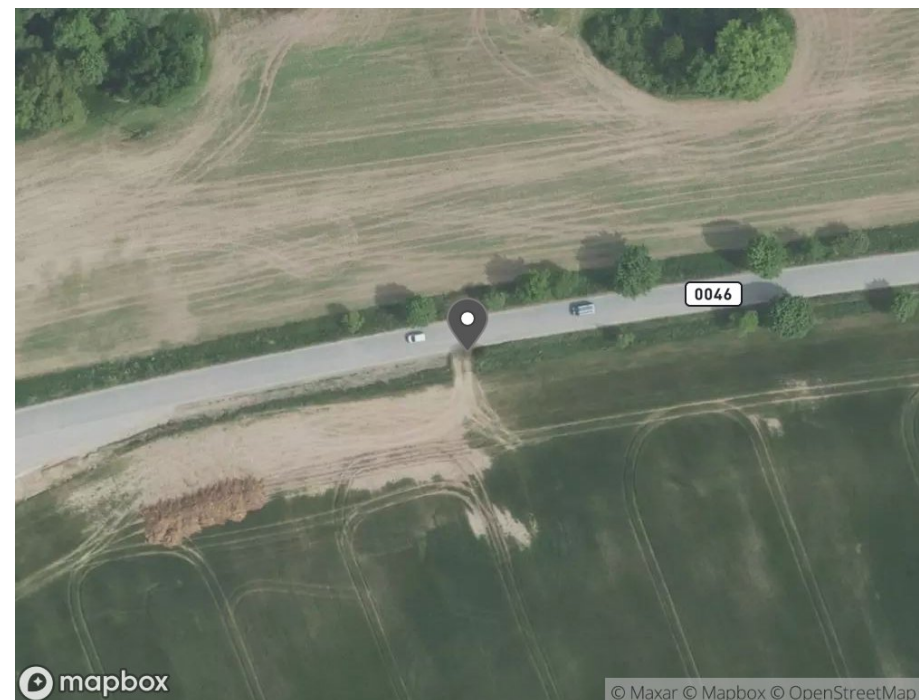
III/0046 - Směr staničení | km 0,494 | Cestmistrovství Příbram | 49,605164N, 14,069551E | ID 15066

| Bezpečnostní deficit | Pevná překážka |
| Kategorie | 2x - Tuhé čelo trubního propustku pod - sjezdem / samostatným sjezdem |
| Závažnost rizika | <b>Střední</b> |

| Návrh opatření | Systematické opatření I. (instalace deformačních prvků, ochránění, zešíkmení, zrušení) |
| Náročnost realizace | <b>Složitě řešení</b> |

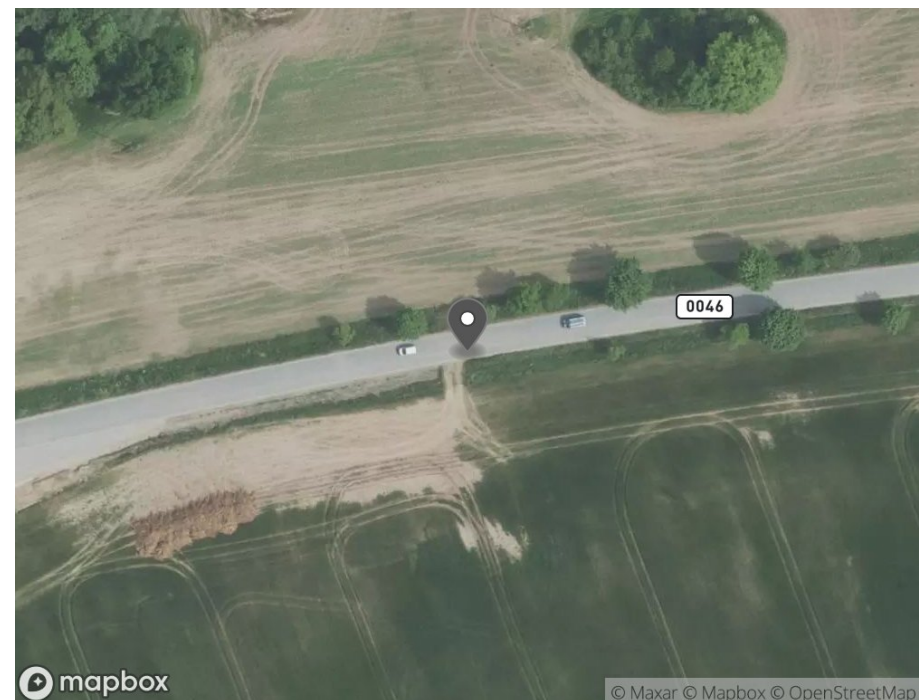
**III/0046 - Směr staničení | km 0,499 | Cestmistrovství Příbram | 49,605186N, 14,069576E | ID 15068**

| <b>Bezpečnostní deficit</b> | Mezikřižovatkový úsek |
| <b>Kategorie</b> | 2480 m - Absence nebo opotřebované VDZ |
| <b>Závažnost rizika</b> | <b>Nizká</b> |
| <b>Poznámka</b> | Absence VDZ V 4. |

| <b>Návrh opatření</b> | Realizace, oprava VDZ |
| <b>Poznámka</b> | Řešit společně se záznamem ID 15395. |

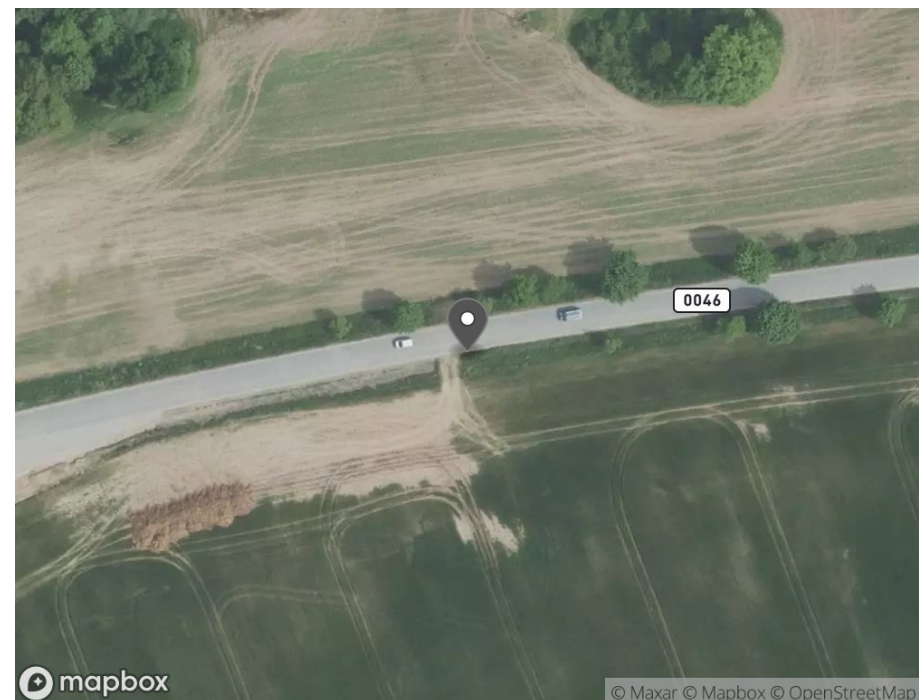
**III/0046 - Směr staničení | km 0,499 | Cestmistrovství Příbram | 49,605175N, 14,069584E | ID 15395**

| <b>Bezpečnostní deficit</b> | Technický stav vozovky |
| <b>Kategorie</b> | 2480 m - Absence zpevněné krajnice |
| <b>Závažnost rizika</b> | <b>Nizká</b> |

| <b>Návrh opatření</b> | Realizace zpevněné krajnice |
| <b>Poznámka</b> | Šíři zpevněné krajnice realizovat dle návrhové kategorie dvoupruhové silnice. Řešit společně se záznamem ID 15068. |

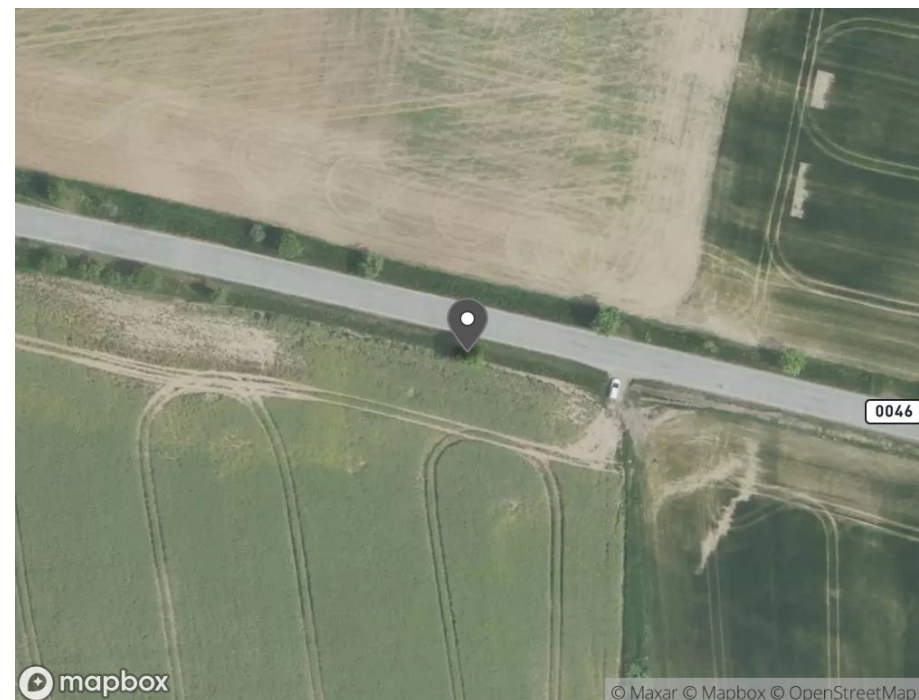
III/0046 - Směr staničení | km 1,173 | Cestmistrovství Příbram | 49,604881N, 14,080063E | ID 15073

| Bezpečnostní deficit | Pevná překážka |
| Kategorie | 95 m - Stromořadí, vzrostlá zeleň |
| Závažnost rizika | Nizká |

| Návrh opatření | Odstranění, ochrana svodidly |

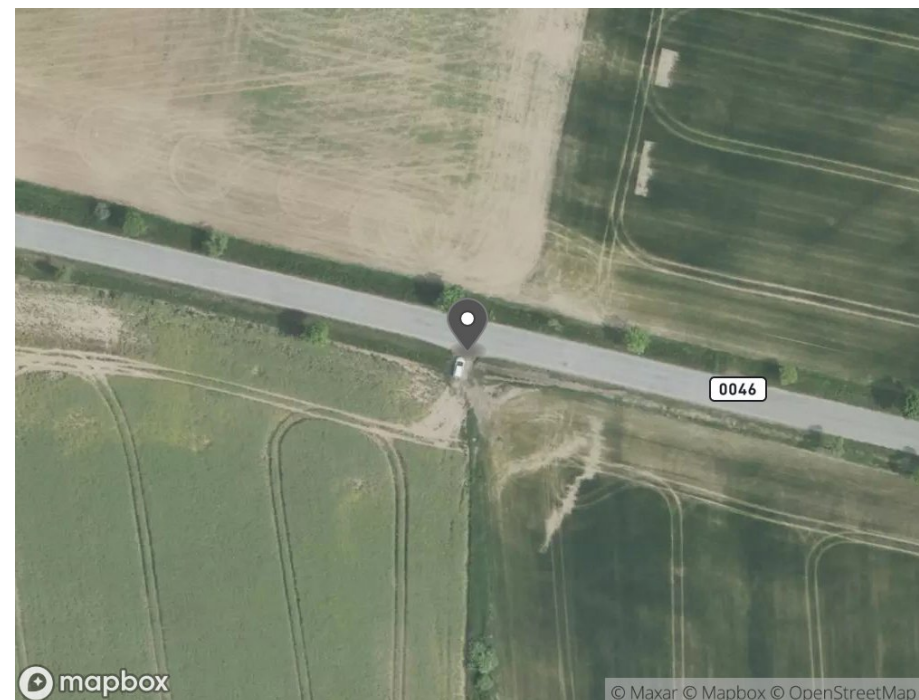
III/0046 - Směr staničení | km 1,297 | Cestmistrovství Příbram | 49,604839N, 14,080526E | ID 15075

| Bezpečnostní deficit | Pevná překážka |
| Kategorie | 2x - Polotuhé zemní těleso sjezdu / samostatného sjezdu |
| Závažnost rizika | Nizká |
| Poznámka | Čela propustku jsou zakryta zelení. |

| Návrh opatření | Systematické opatření I. (instalace deformačních prvků, ochránění, zešíkmení, zrušení) |

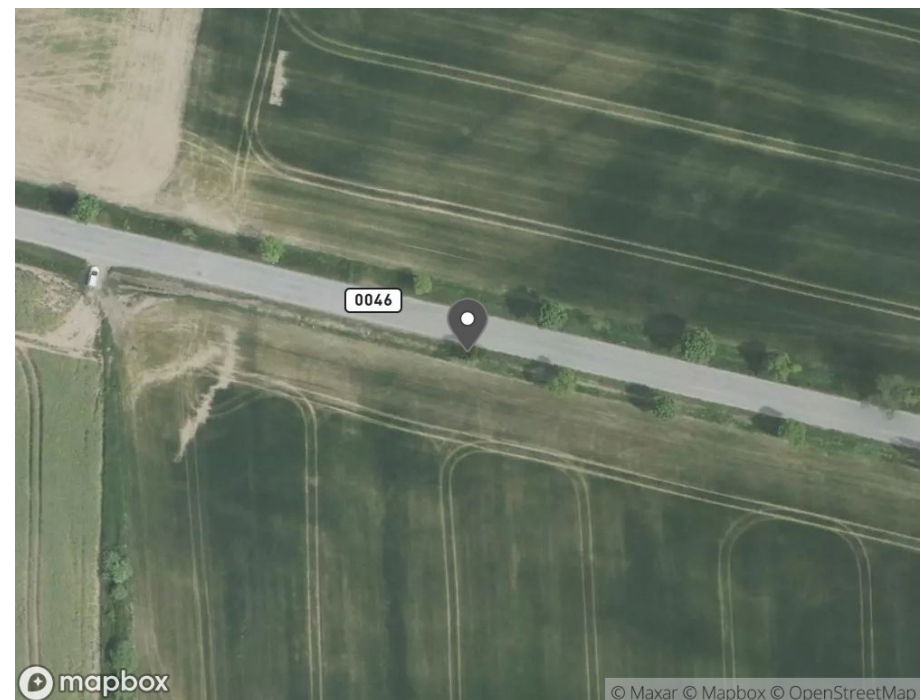
**III/0046 - Směr staničení | km 1,380 | Cestmistrovství Příbram | 49,604668N, 14,081606E | ID 15076**

| <b>Bezpečnostní deficit</b> | Pevná překážka |
| <b>Kategorie</b> | 200 m - Stromořadí, vzrostlá zeleň |
| <b>Závažnost rizika</b> | Nizká |

| <b>Návrh opatření</b> | Odstranění, ochrana svodidly |

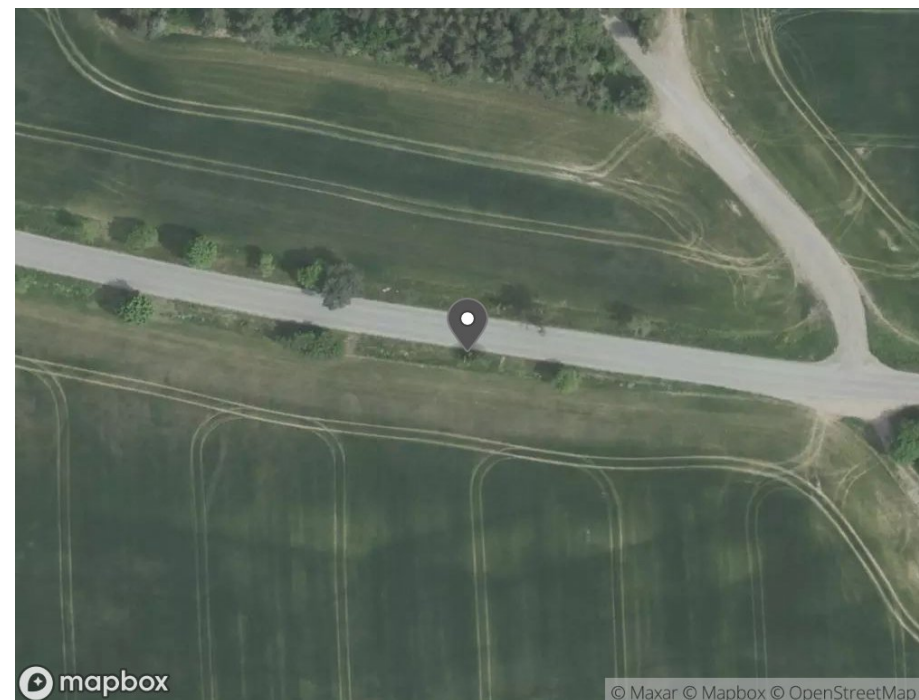
**III/0046 - Směr staničení | km 1,610 | Cestmistrovství Příbram | 49,604244N, 14,084743E | ID 15078**

| <b>Bezpečnostní deficit</b> | Pevná překážka |
| <b>Kategorie</b> | 2x - Tuhé čelo trubního propustku pod - sjezdem / samostatným sjezdem |
| <b>Závažnost rizika</b> | <b>Střední</b> |

| <b>Návrh opatření</b> | Systematické opatření I. (instalace deformačních prvků, ochránění, zešíkmení, zrušení) |

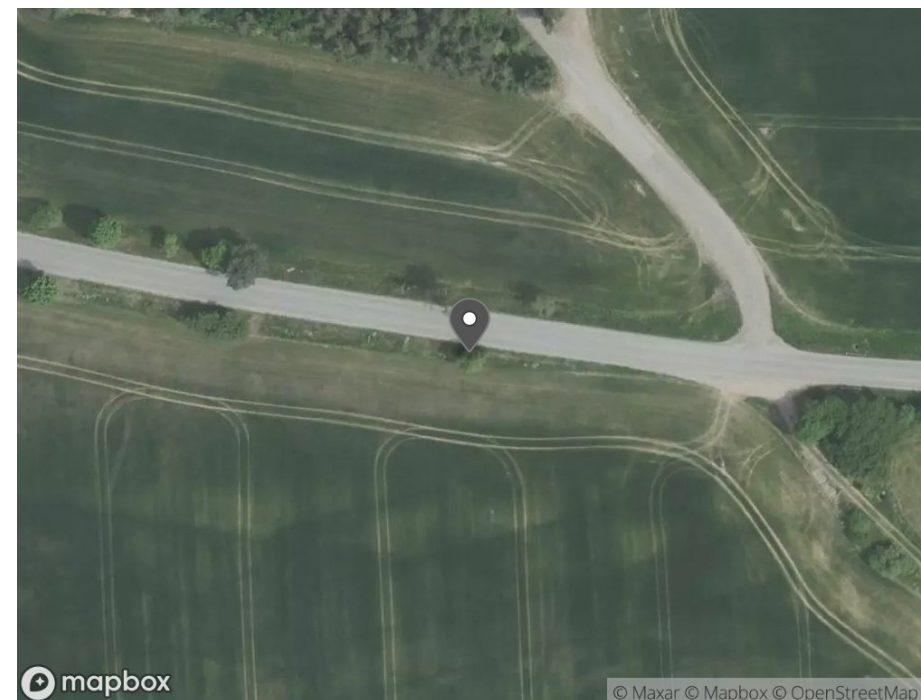
III/0046 - Směr staničení | km 1,631 | Cestmistrovství Příbram | 49,604206N, 14,085032E | ID 15079

| Bezpečnostní deficit | Pevná překážka |
| Kategorie | 1 x - Strom |
| Závažnost rizika | <b>Střední</b> |

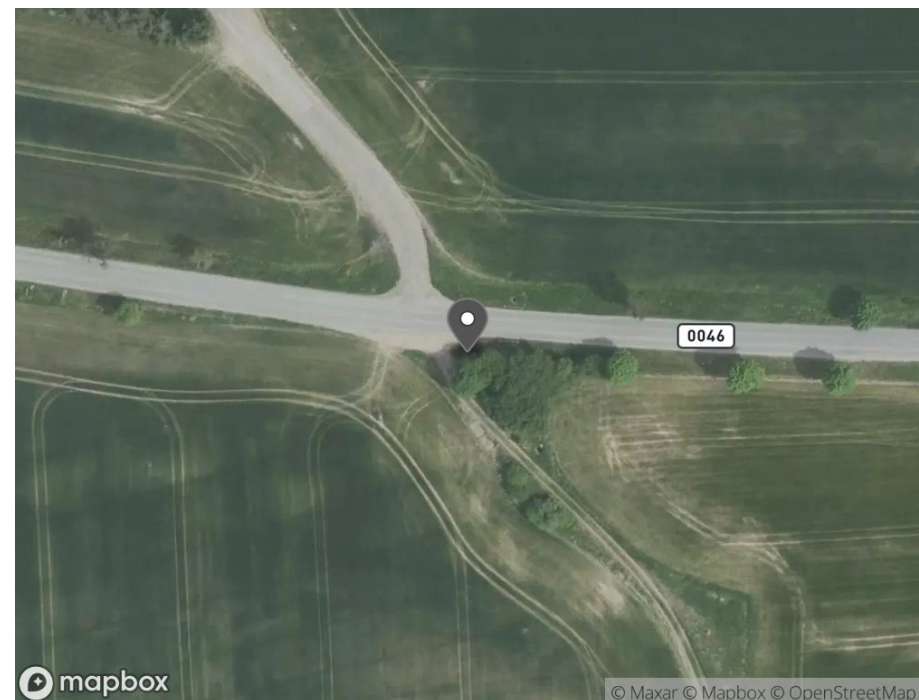
III/0046 - Směr staničení | km 1,704 | Cestmistrovství Příbram | 49,604118N, 14,086041E | ID 15081

| Kategorie | 150 m - Stromy, vzrostlá zeleň |
| Poznámka | Stromy, vzrostlá zeleň se nachází pod úrovní nivelety PK. |
