**III/11822 - Směr staničení | km 5,234 | Cestmistrovství Příbram | Solenice | 49,613380N, 14,192018E | ID 15164**

**BI PK (2024)**

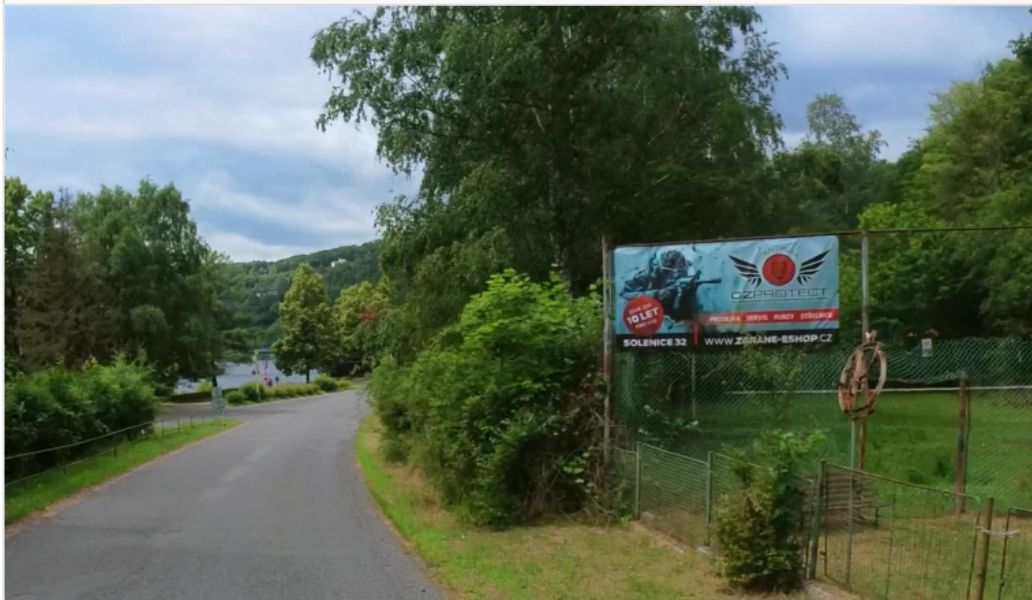
| <b>Bezpečnostní deficit</b> | Reklamní zařízení |
| <b>Kategorie</b> | 1 x - Reklamní zařízení (rušivý efekt na účastníky silničního provozu) |
| <b>Závažnost rizika</b> | Nizká |

| <b>Návrh opatření</b> | Odstranění |
| <b>Náročnost realizace</b> | Administrativní řešení |

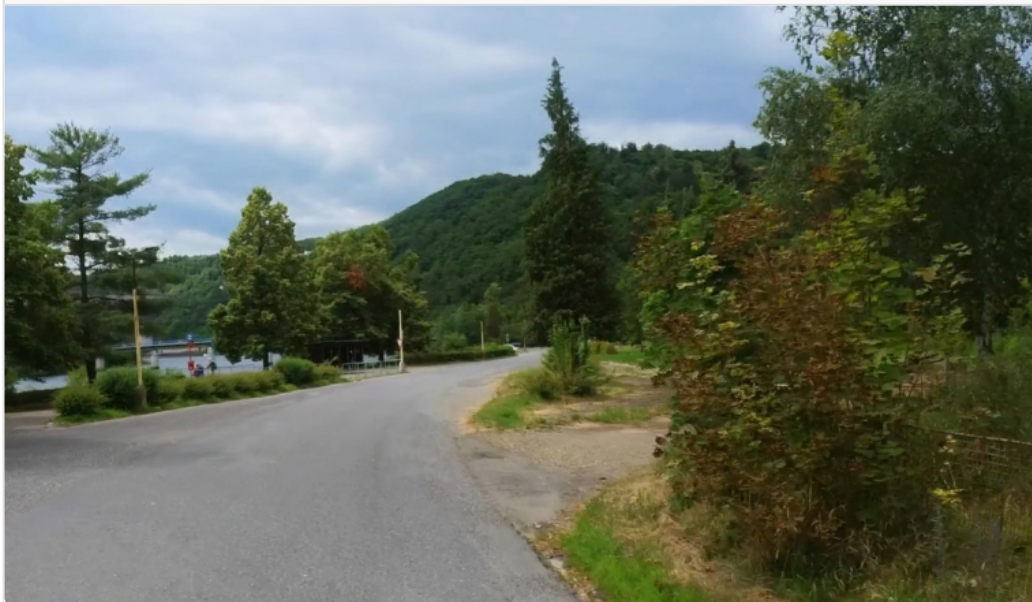
III/11822 - Směr staničení | km 5,278 | Cestmistrovství Příbram | Solenice | 49,613144N, 14,191421E | ID 15165

| Bezpečnostní deficit | Mezikřižovatkový úsek |
| Kategorie | 260 m - Absence nebo opotřebované VDZ |
| Závažnost rizika | Nizká |
| Poznámka | Absence VDZ V 4. |

| Návrh opatření | Realizace, oprava VDZ |
| Náročnost realizace | Administrativní řešení |

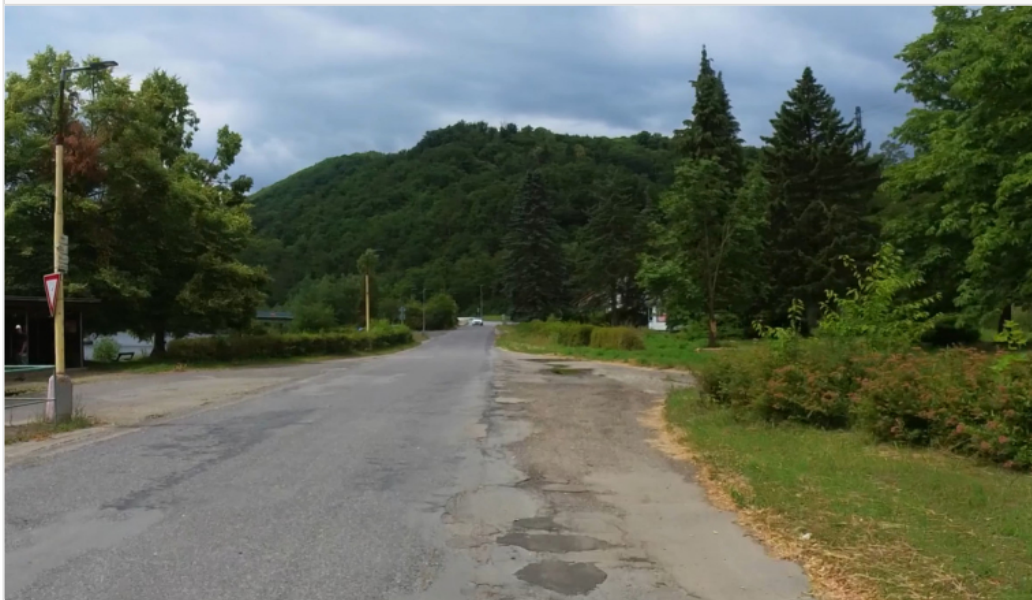
**III/11822 - Směr staničení | km 5,334 | Cestmistrovství Příbram | Solenice | 49,613033N, 14,190765E | ID 15393**

| <b>Bezpečnostní deficit</b> | Autobusová zastávka |
| <b>Kategorie</b> | 1 x - Absence SDZ nebo dopravního zařízení |
| <b>Závažnost rizika</b> | <b>Nizká</b> |
| <b>Poznámka</b> | Absence SDZ B 24b, E 13 s nápisem MIMO BUS. |

| <b>Návrh opatření</b> | Realizace, oprava SDZ |
| <b>Poznámka</b> | Řešit společně se záznamem ID 15223. |

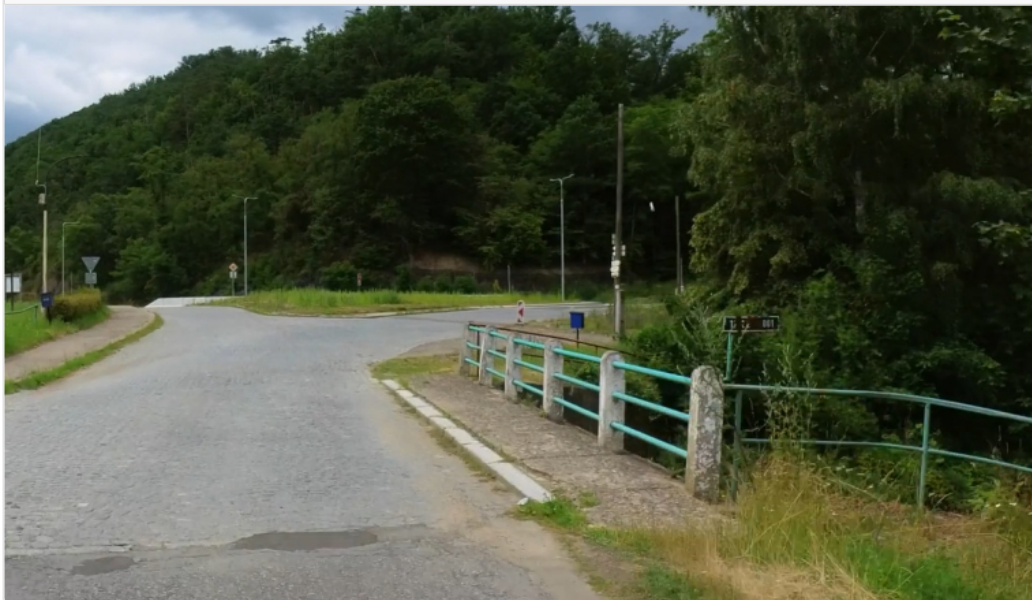
**III/11822 - Směr staničení | km 5,497 | Cestmistrovství Příbram | Solenice | 49,612751N, 14,188556E | ID 15169**

| <b>Bezpečnostní deficit</b> | Záchytné zařízení |
| <b>Kategorie</b> | 1 x - Nevhodný typ záchytného zařízení |
| <b>Závažnost rizika</b> | <b>Střední</b> |
| <b>Poznámka</b> | Neadekvátní typ zádržného zařízení v místě mostního objektu. Je identifikováno riziko v podobě pádu vozidla z PK, a to v případě náhlého vyjetí z vozovky. |

| <b>Návrh opatření</b> | Odstranění a nahrazení svodidlem |
| <b>Poznámka</b> | V místě mostního objektu instalovat adekvátní zádržné zařízení s odpovídající úrovní zadržení. |

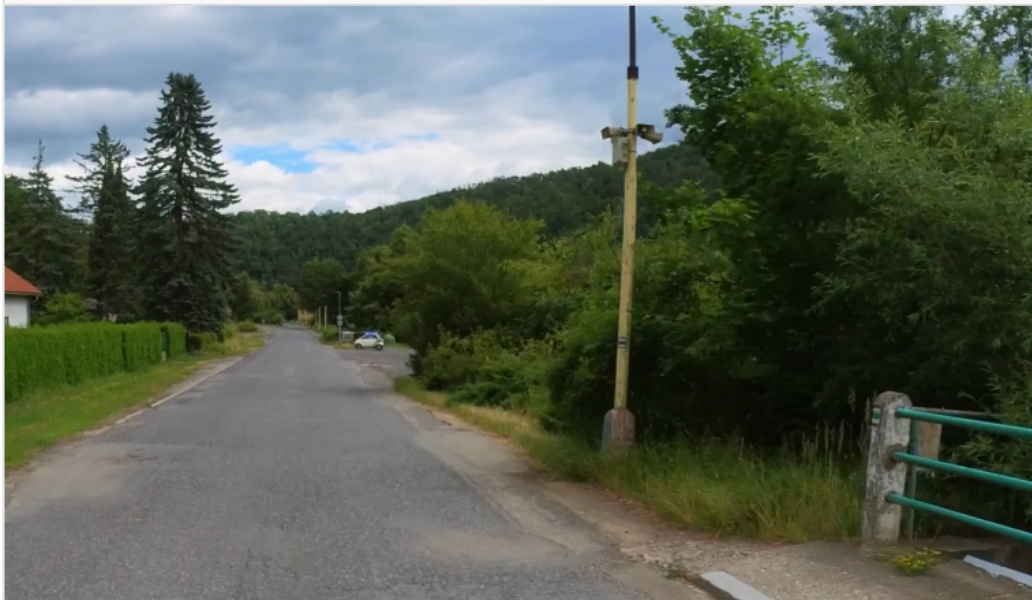
III/1822 - Směr proti staničení | km 5,494 | Cestmistrovství Příbram | Solenice | 49,612701N, 14,188626E | ID 15218

| Bezpečnostní deficit | Přístupové podmínky pro chodce |
| Kategorie | 130 m - Absence pěší infrastruktury |
| Závažnost rizika | <b>Střední</b> |

| Návrh opatření | Vytvoření adekvátních podmínek pro pěší |
| Náročnost realizace | <b>Složité řešení</b> |

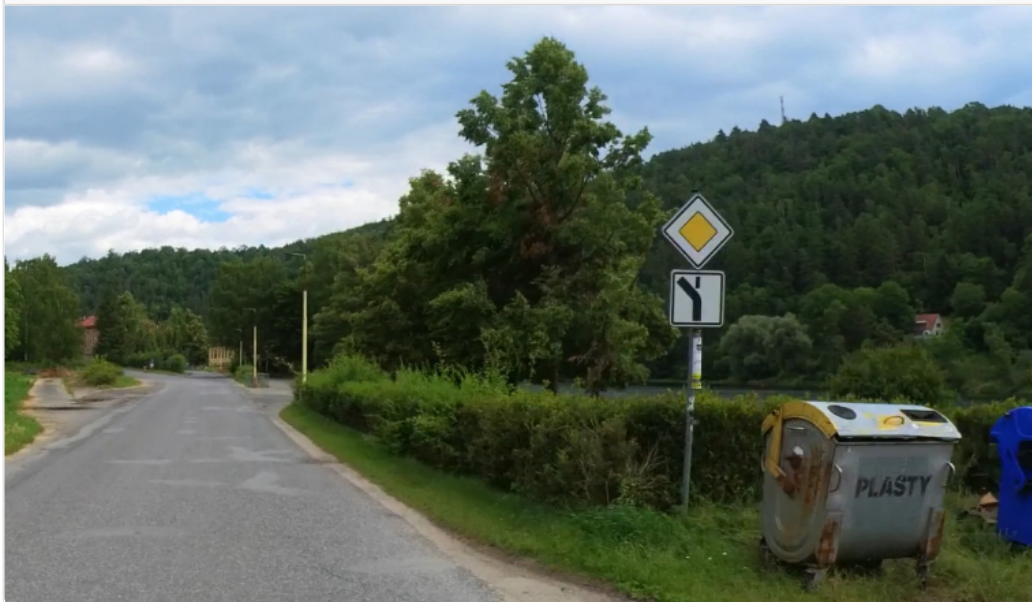
III/1822 - Směr proti staničení | km 5,400 | Cestmistrovství Příbram | Solenice | 49,612831N, 14,189874E | ID 15222

| Bezpečnostní deficit | Křižovatka |
| Kategorie | 1 x - Neadekvátní umístění SDZ |
| Závažnost rizika | Nizká |
| Poznámka | SDZ P 2 je vzdálené od křižovatky 80 m. |

| Návrh opatření | Náprava provedení SDZ |
| Poznámka | Umístění SDZ ve vzdálenosti do 25 m od křižovatky dle TP 65. |

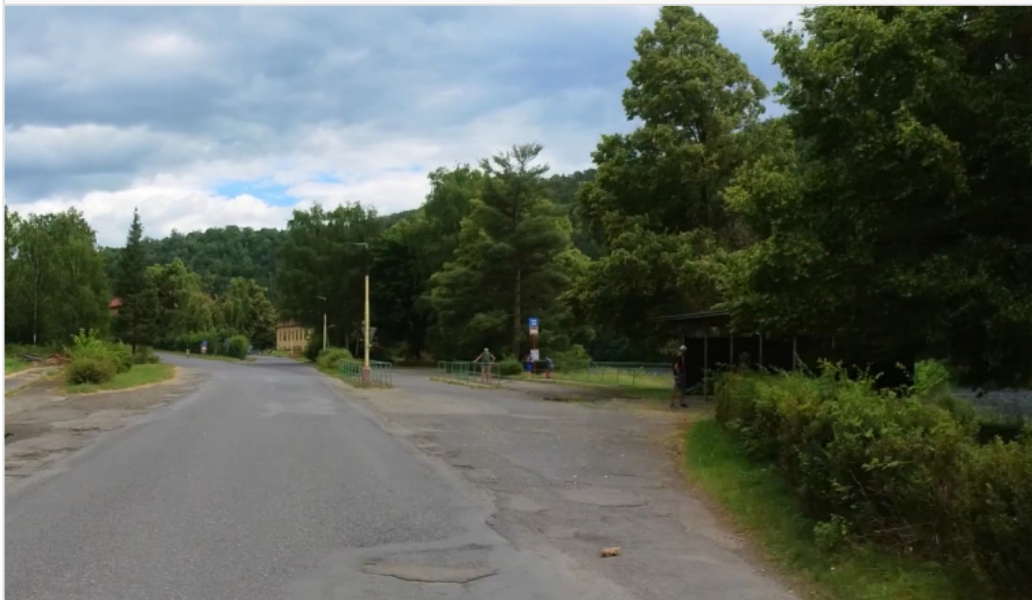
**III/11822 - Směr proti staničení | km 5,367 | Cestmistrovství Příbram | Solenice | 49,612915N, 14,190539E | ID 15223**

| <b>Bezpečnostní deficit</b> | Autobusová zastávka |
| <b>Kategorie</b> | 1 x - Absence nebo opotřebované VDZ<br>1 x - Absence SDZ nebo dopravního zařízení |
| <b>Závažnost rizika</b> | <b>Nizká</b> |
| <b>Poznámka</b> | Absence SDZ B 24a, E 13 s nápisem MIMO BUS. Absence VDZ V 2b. |

| <b>Návrh opatření</b> | Realizace, oprava SDZ |
| <b>Poznámka</b> | Současně realizace VDZ. Řešit společně se záznamem ID 15393. |

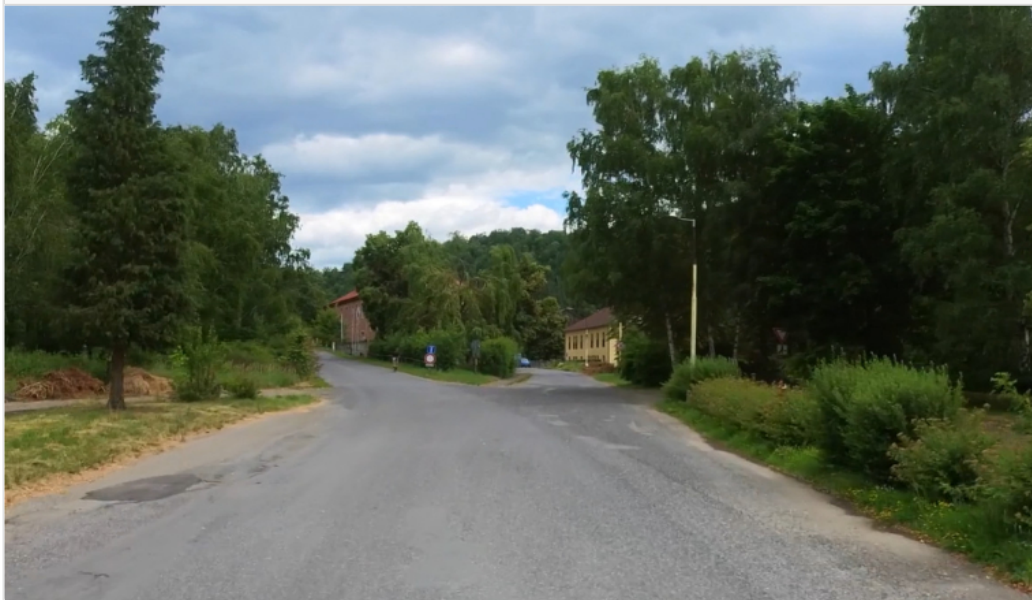
**III/1822 - Směr proti staničení | km 5,288 | Cestmistrovství Příbram | Solenice | 49,613049N, 14,191342E | ID 15225**

| <b>Bezpečnostní deficit</b> | Křižovatka |
| <b>Kategorie</b> | 1x - Absence nebo opotřebované VDZ<br>1x - Neadekvátní úhel křížení (menší než 75° nebo větší než 105°)<br>1x - Rozlehlá křižovatka, psychologická přednost v jízdě |
| <b>Závažnost rizika</b> | <b>Střední</b> |
| <b>Poznámka</b> | Absence VDZ V 2b v prostoru křižovatky. |

| <b>Návrh opatření</b> | Stavební úprava křižovatky, vč. dopravního značení |
| <b>Náročnost realizace</b> | <b>Složitě řešení</b> |

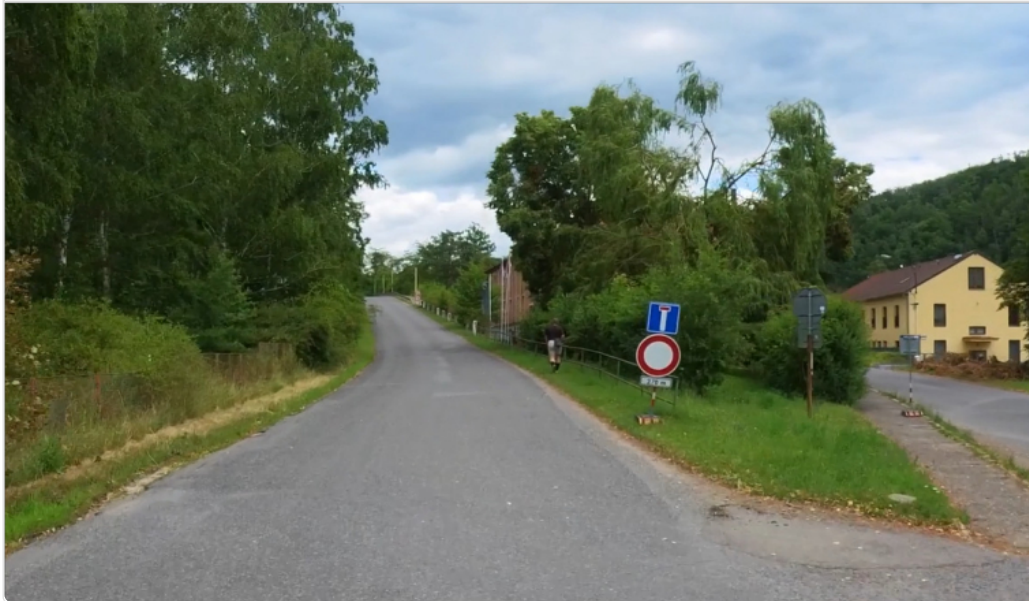
III/11822 - Směr proti staničení | km 5,272 | Cestmistrovství Příbram | Solenice | 49,613132N, 14,191607E | ID 15392

| Bezpečnostní deficit | Mezikřižovatkový úsek |
| Kategorie | 235 m - Absence nebo opotřebované VDW |
| Závažnost rizika | Nizká |
| Poznámka | Absence VDW V 4. |

| Návrh opatření | Realizace, oprava VDW |

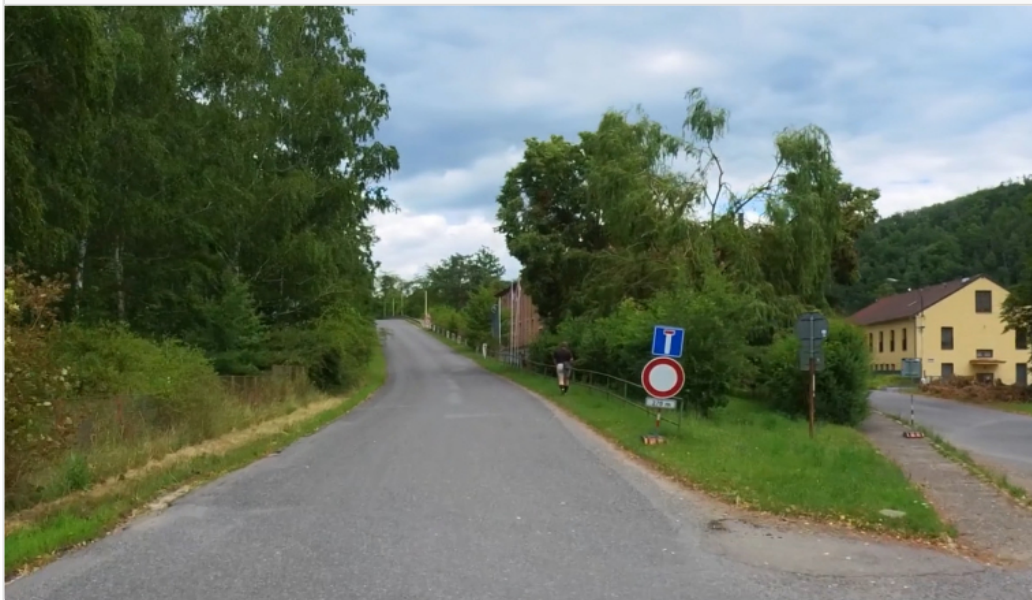
**III/11822 - Směr proti staničení | km 5,270 | Cestmistrovství Příbram | Solenice | 49,613129N, 14,191623E | ID 15226**

| <b>Bezpečnostní deficit</b> | Přístupové podmínky pro chodce |
| <b>Kategorie</b> | 235 m - Absence pěší infrastruktury |
| <b>Závažnost rizika</b> | <b>Střední</b> |

| <b>Návrh opatření</b> | Vytvoření adekvátních podmínek pro pěší |
| <b>Náročnost realizace</b> | <b>Složité řešení</b> |
