Specifikace most č. 2405-0

Název akce: III/2405 Statenice, most ev. č. 2405-0 přes Únětický potok - PD

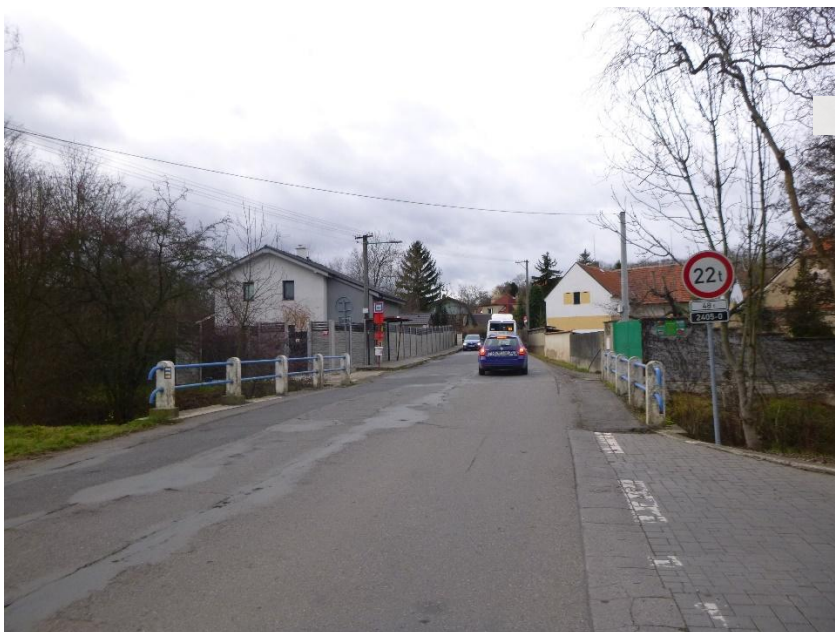
Pohled ve směru staničení

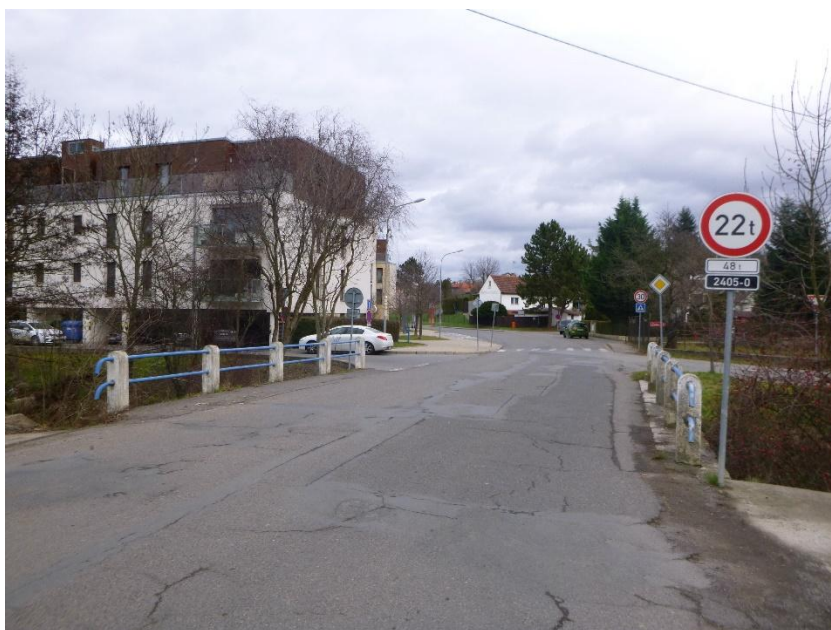
Vozovka na mostě

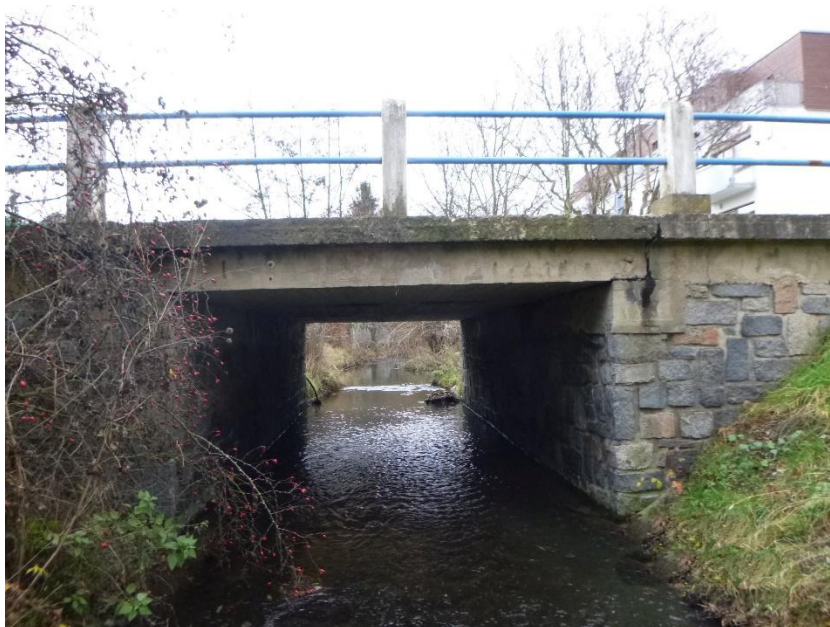
Čelo na levé straně

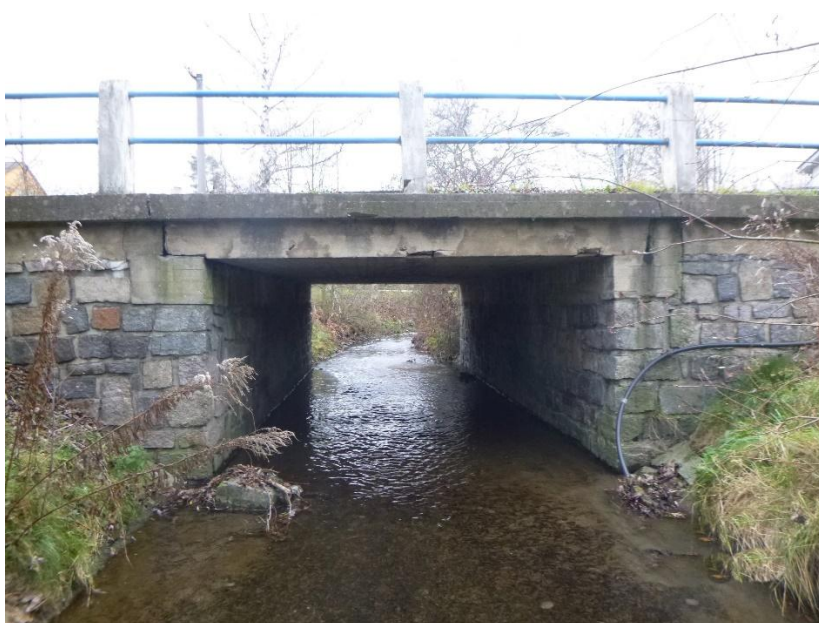
Čelo na pravé straně

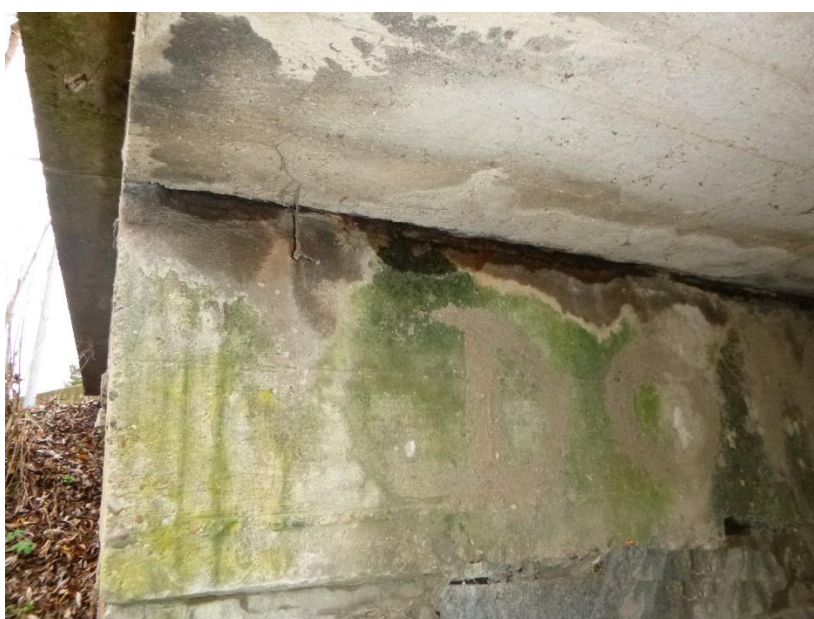
Degradace úložného prahu

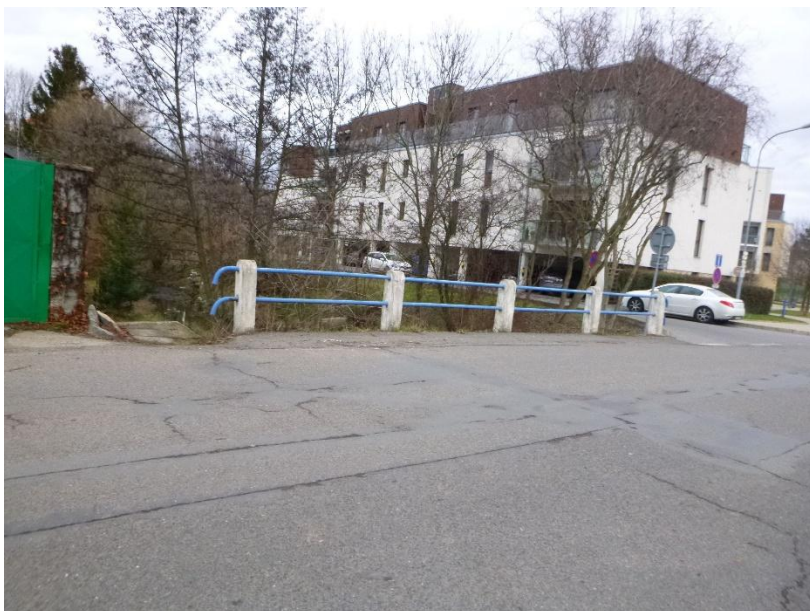
Zábradlí napravo

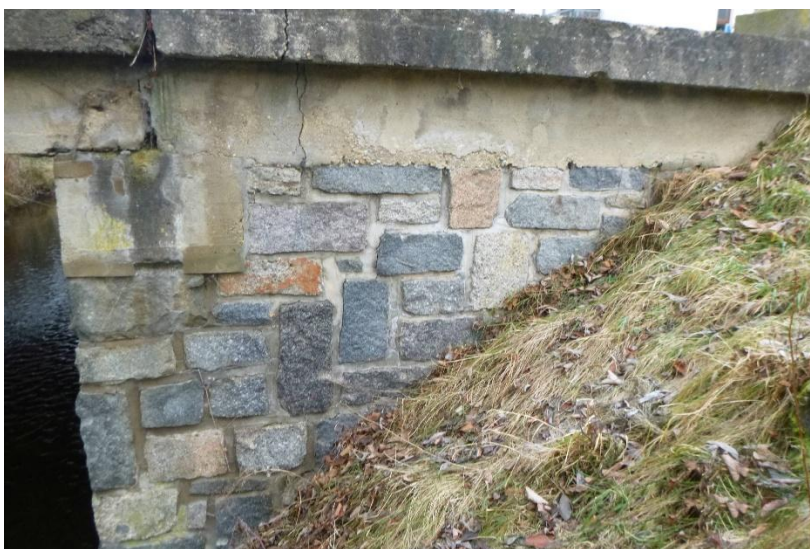
Levé křídlo

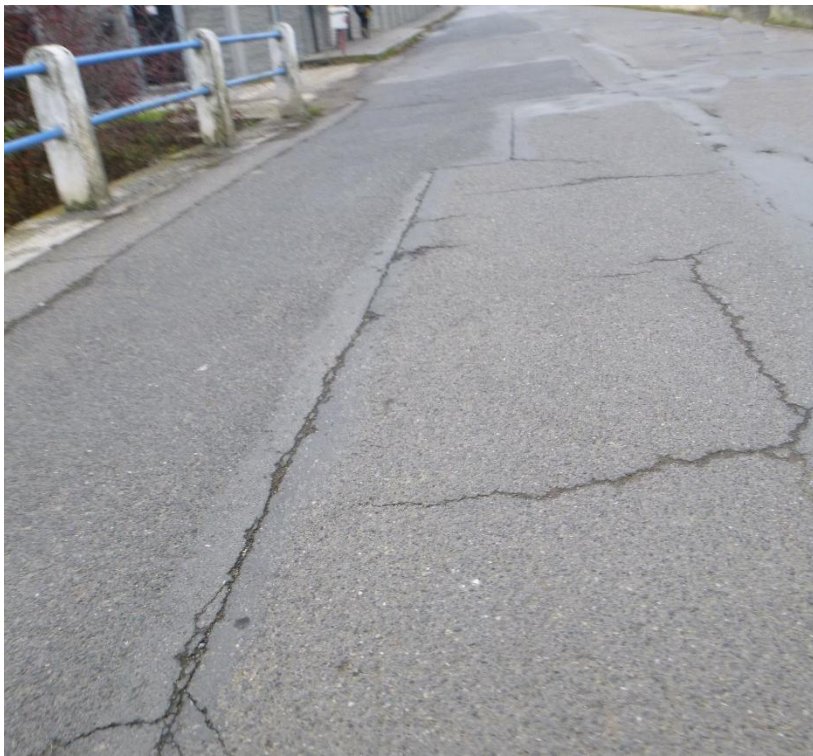
Trhliny ve vozovce
