II/102 HR. HL. M. PRAHY – – ŠTĚCHOVICE, REKONSTRUKCE

Objednatel: Středočeský kraj		Obec: Jíloviště, Vrané n. V., Třnová, Měchenice, Davle, Hradištko, Štěchovice, Slapy		Kraj: Středočeský	
Akce:	II/102 HR. HL. M. PRAHY – ŠTĚCHOVICE, REKONSTRUKCE			Datum	Stupeň
				9/2017	PDPS
				Souprava	Č. přílohy
Příloha:	KONTROLA OPĚRNÝCH ZDÍ A DALŠÍCH KONSTRUKCÍ				1.9

Stavba:	II/102 hr. hl. m. Prahy – Štěchovice, rekonstrukce
Název přílohy:	Kontrola opěrných zdí a jiných konstrukcí
Katastrální území:	Vrané nad Vltavou [785318], Jíloviště [660175], Trnová u Jíloviště [660183], Měchenice [692719], Davle [624811], Masečín [692204], Hradištko pod Medníkem [647543], Štěchovice u Prahy [763250], Slapy nad Vltavou [749613]

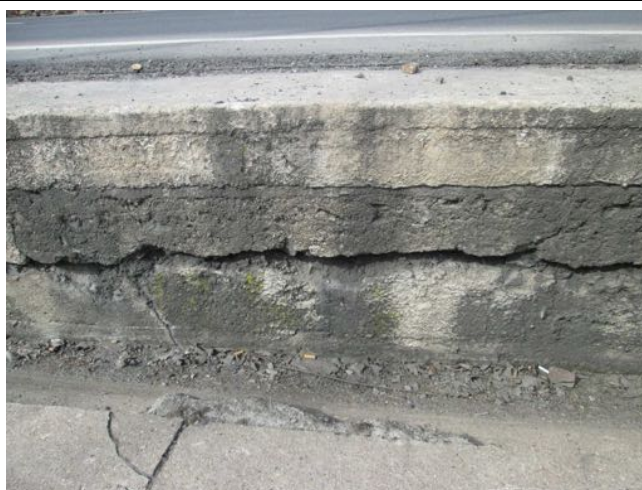
Vodorovná trhлина nebo otevřená pracovní spára. Masivní degradace betonu.

- Nahradit zeď novou konstrukcí.

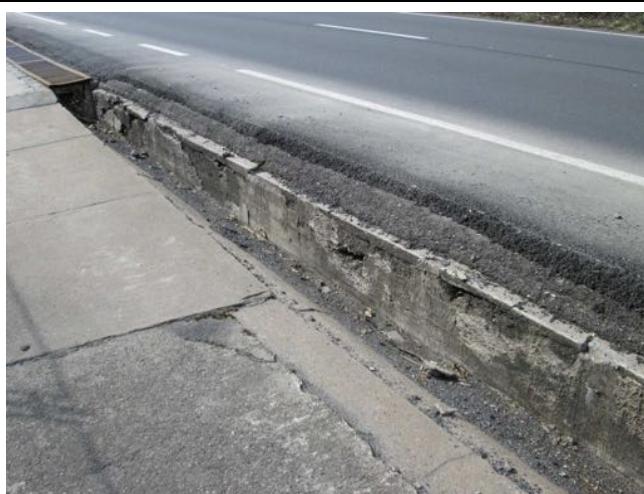
Výrazně převýšená vozovka. Masivní degradace betonu.

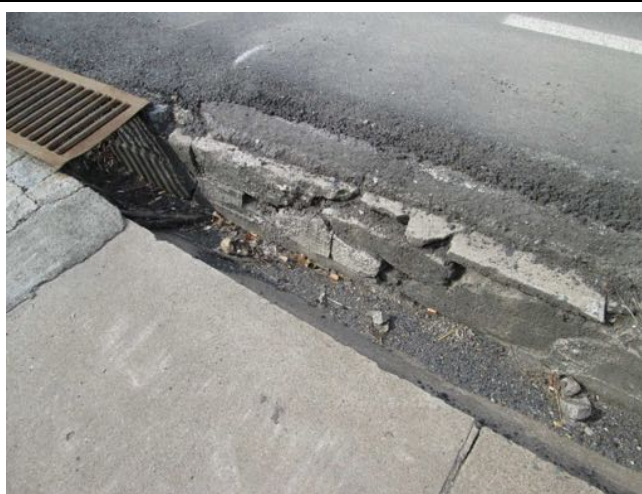
Masivní degradace betonu, rozpad.

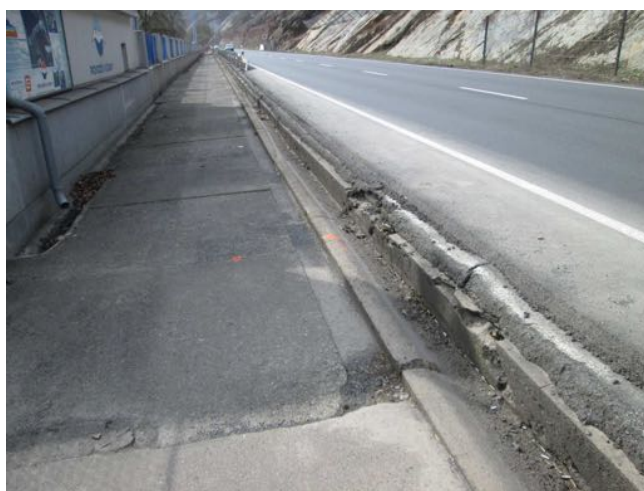
Pohled ve směru staničení. Výrazně převýšená vozovka. Degradace betonu. Trhliny.

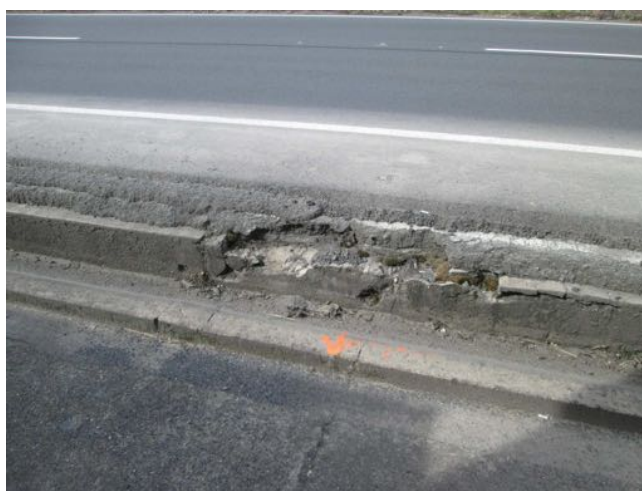
Masivní degradace betonu, rozpad.

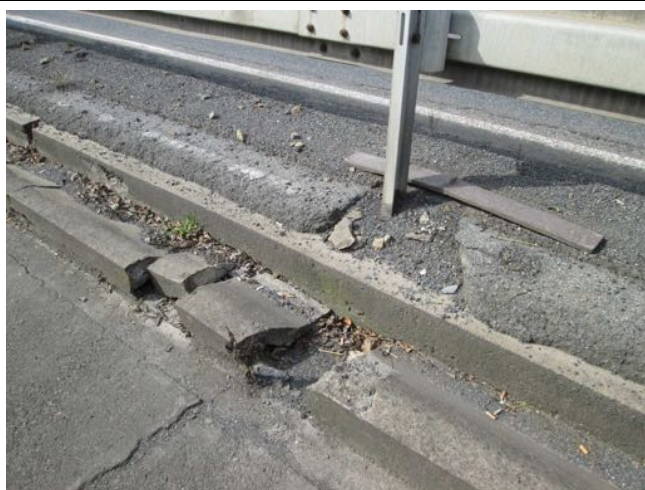
Rozpad předsazeného řlabu.

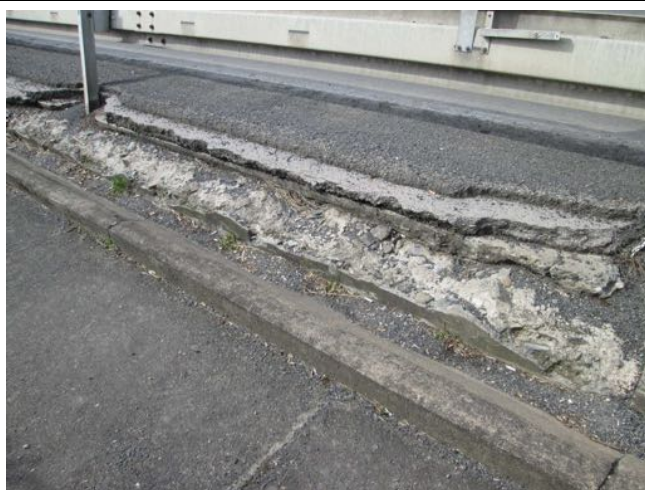
Masivní degradace betonu, rozpad. Část zdi chybí.

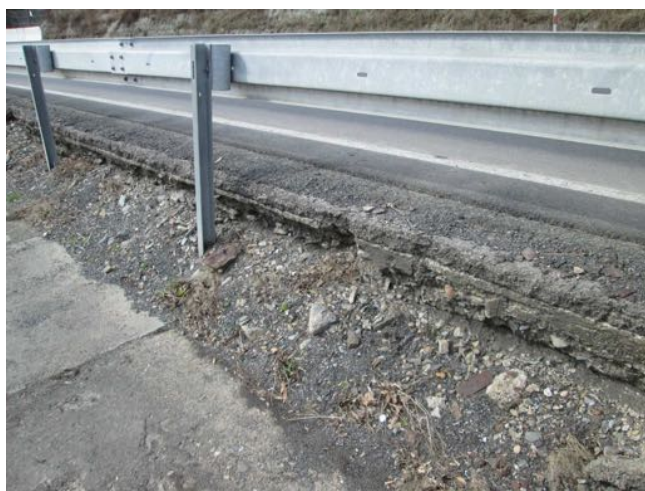
Masivní degradace betonu, rozpad. Část zdi chybí. Částečně uvolněné sloupky svodidla.

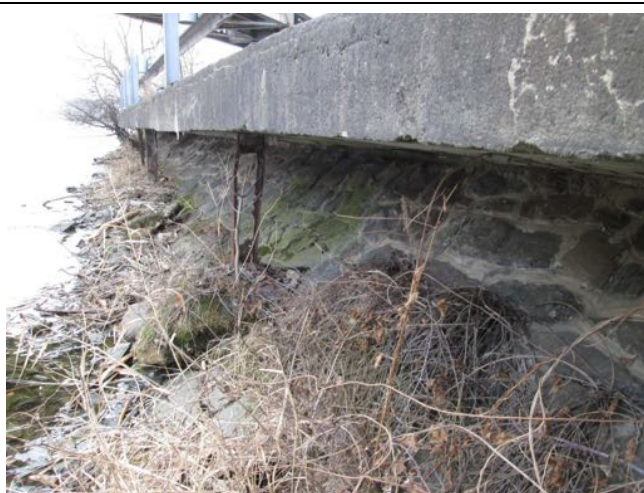
Masivní koroze ocelových prvků,, pravděpodobně historické sloupky svodidla, rozpad.

- Nahradit novou konstrukcí.

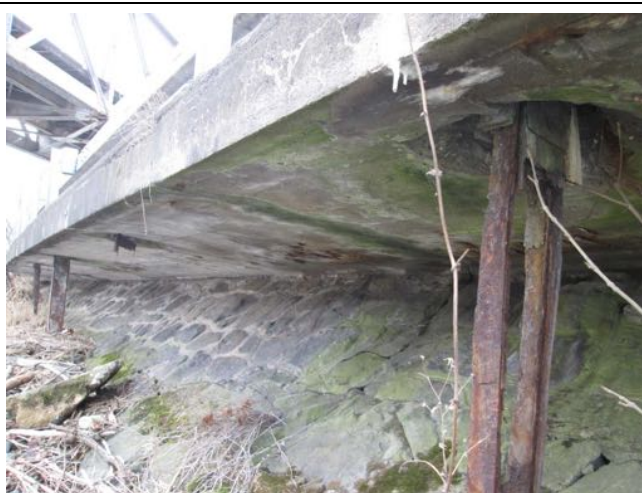
Dtto. Stopy zatékání. Bionapadení.

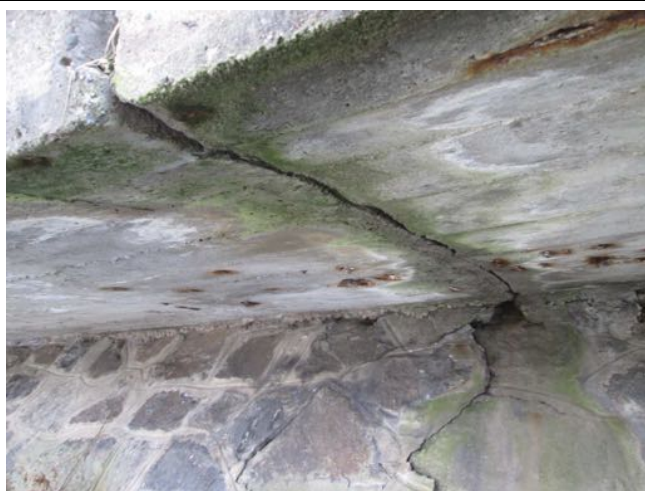
Trhlina, nebo otevřená dilatační spára. Průsaky. Bionapadení.

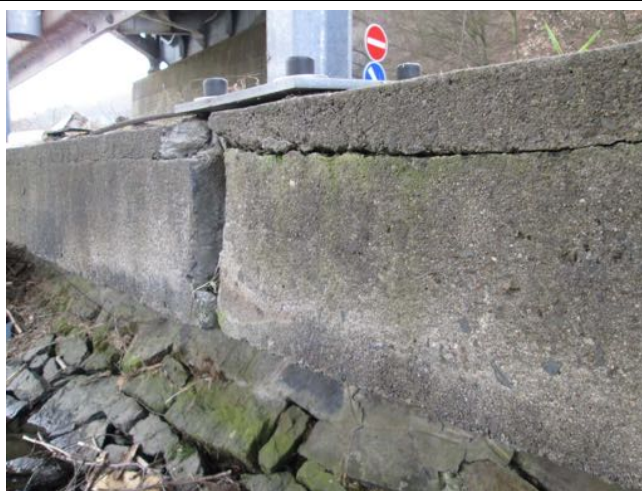
Delaminace horní části římsy.

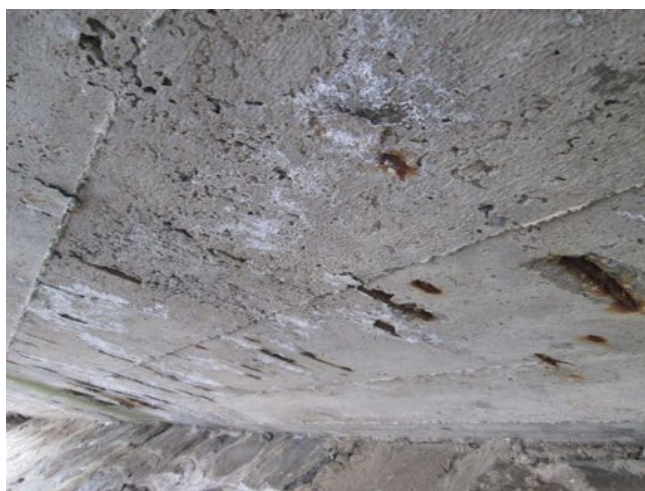
Podhled konzoly. Průsaky. Odpadlá krycí vrstva, koroze obnažené výztuže.

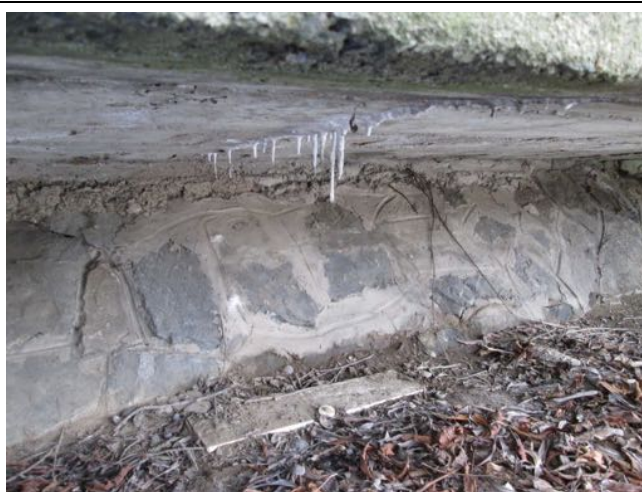
Konzola. Trhlina, silné průsaky, výluhy, krápníky.

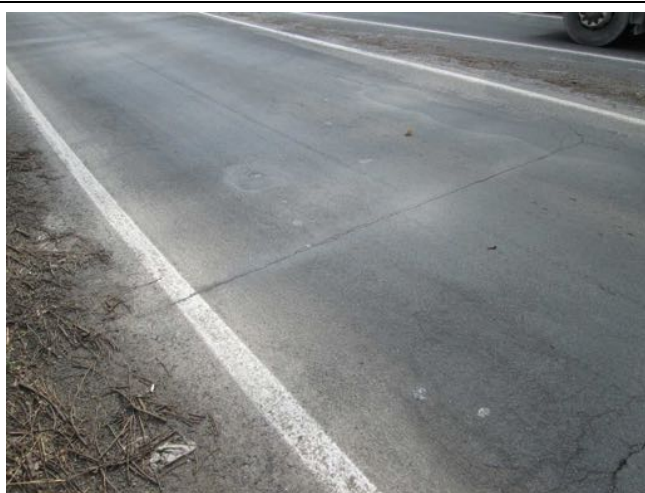
Dilatační spáry prokreslené do vozovky.

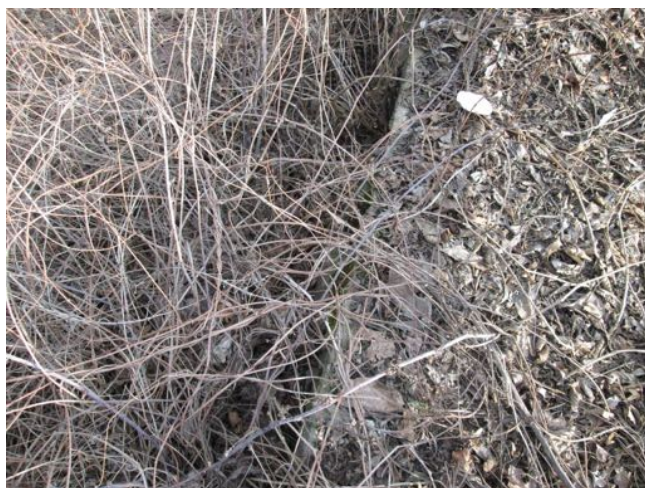
Okolí zdi silně zarostlé náletovou vegetací.

- Nahradiť novou konstrukcí.
- Přespárovat, doplnit chybějící zdivo zachovávaných částí opěrné zdi.

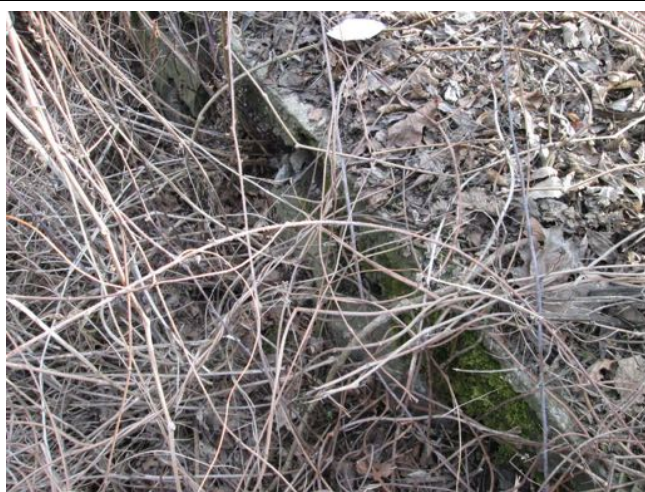
Vydrolené spáry. Rozvolněné zdivo.

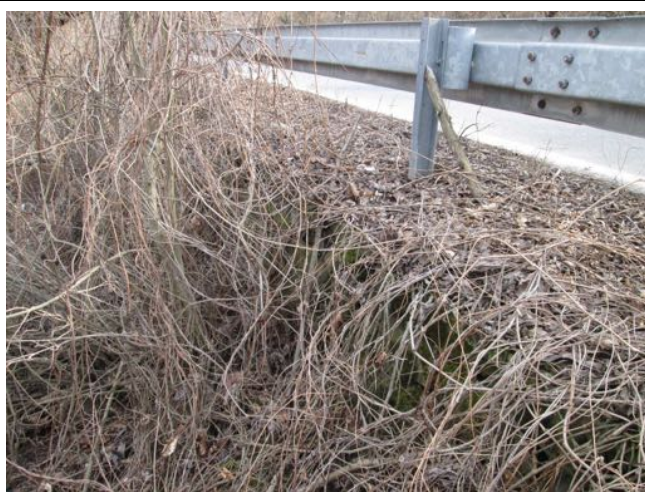
Masivně vydrolené spáry. Degradace betonu římsy. Nánosy na římse.

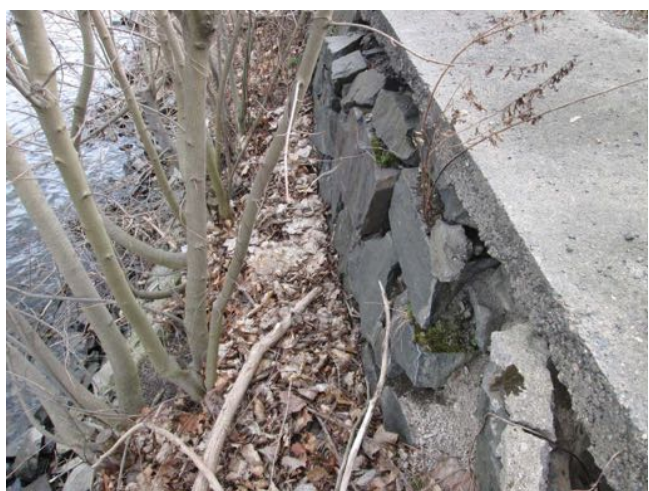
Masivně vydrolené spáry, zdivo rozvolněné.

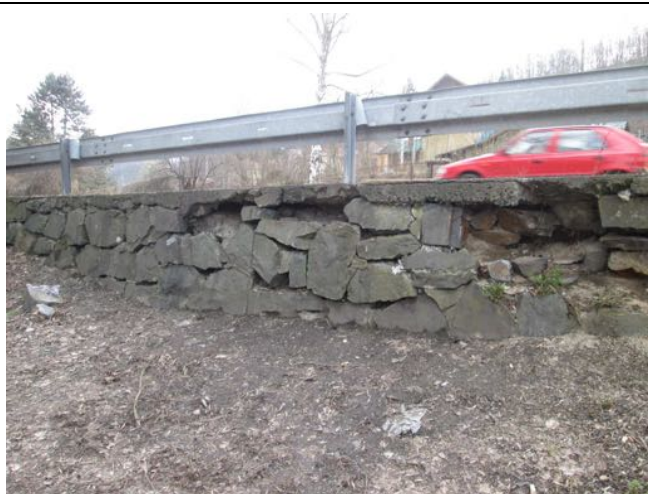
Masivně vydrolené spáry, zdivo rozvolněné, lokálně vypadlé kamenné bloky.

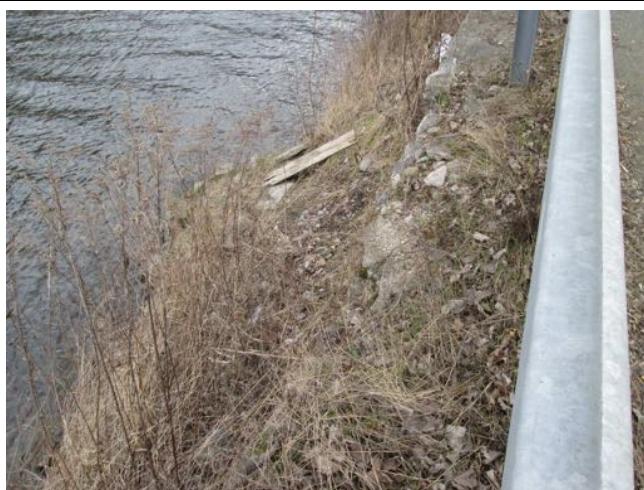
Masivní degradace betonu římsy, lokální rozpad.

- Nahradit novou konstrukcí.
- Přespárovat, doplnit chybějící zdivo zachovávaných částí opěrné zdi.

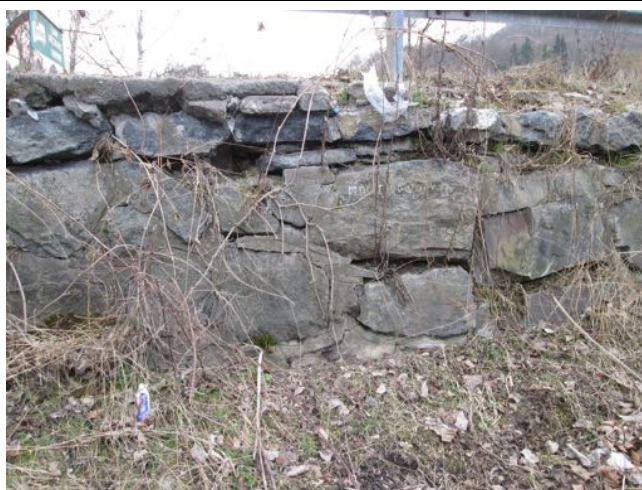
Masivně vydrolené spáry.

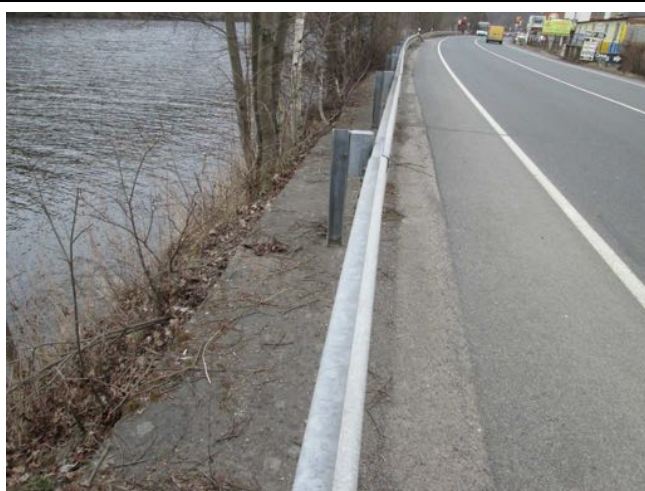
Povrchová degradace betonu.

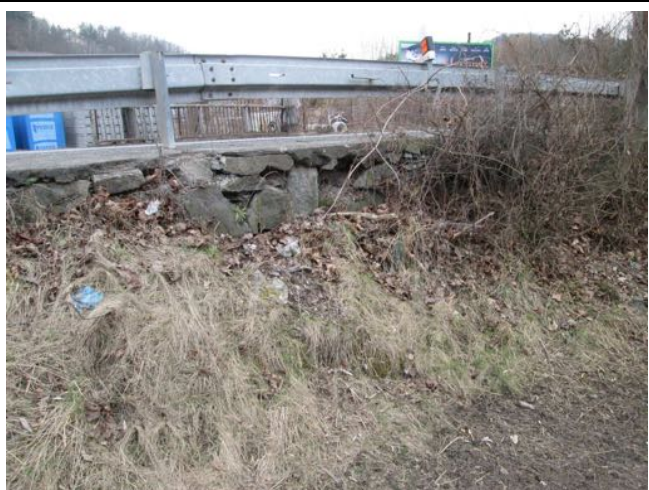
Masivně vydrolené spáry, rozvolněné zdivo, část kamenných bloků chybí.

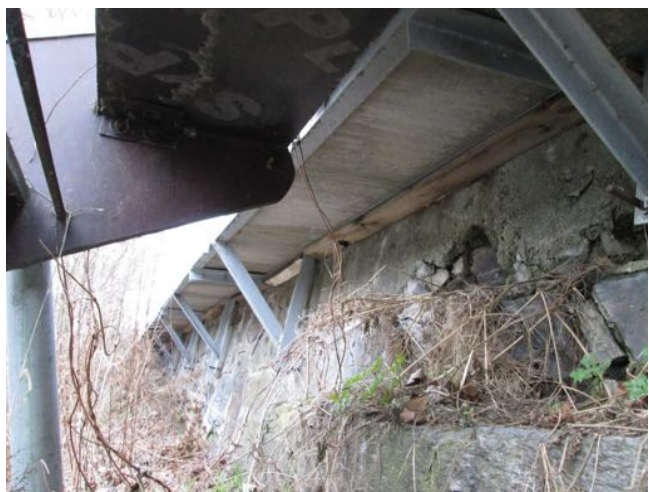
Konstrukce lávky upevněná k opěrné zdi u autobusové zastávky. Řešení lávky zcela neodpovídá předpisům.

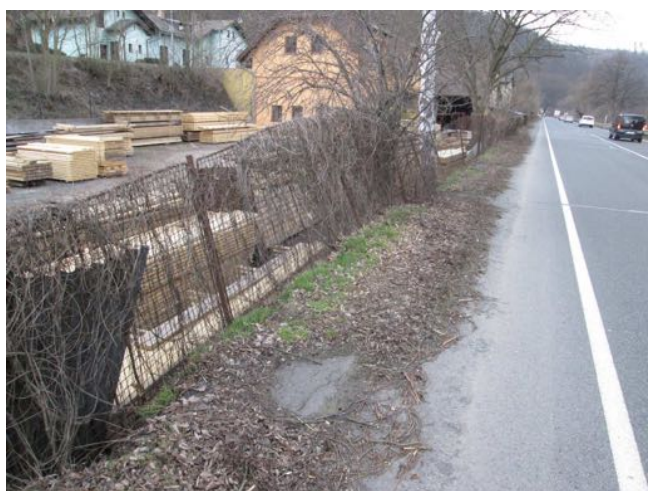
Zřícené oplocení upevněné do zdi.

- Nahradit novou konstrukcí.

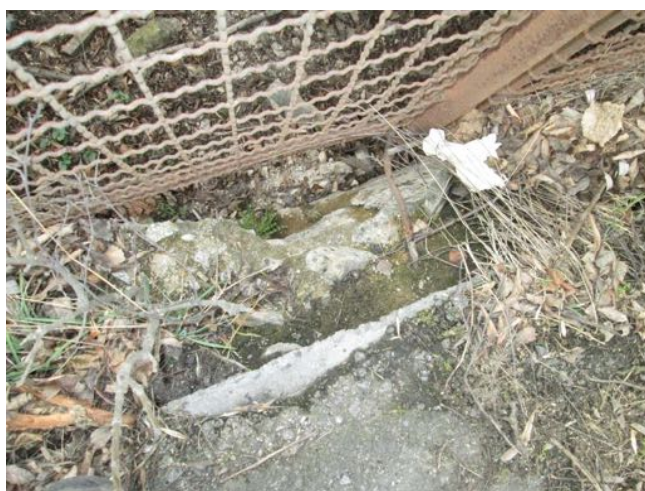
Masivní degradace betonu.

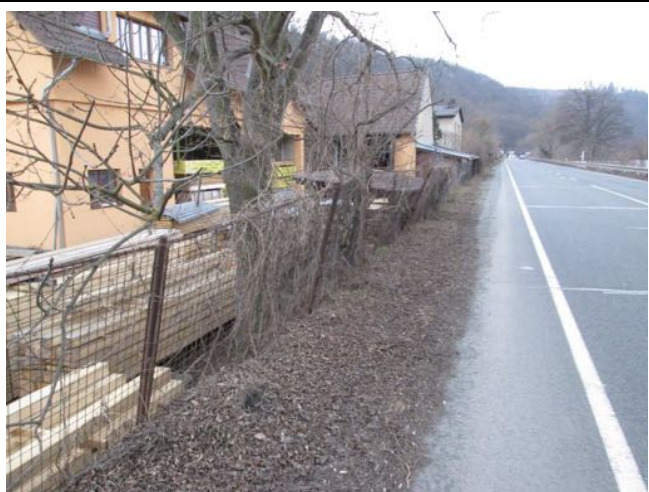
Zřícené oplocení upevněné do zdi.

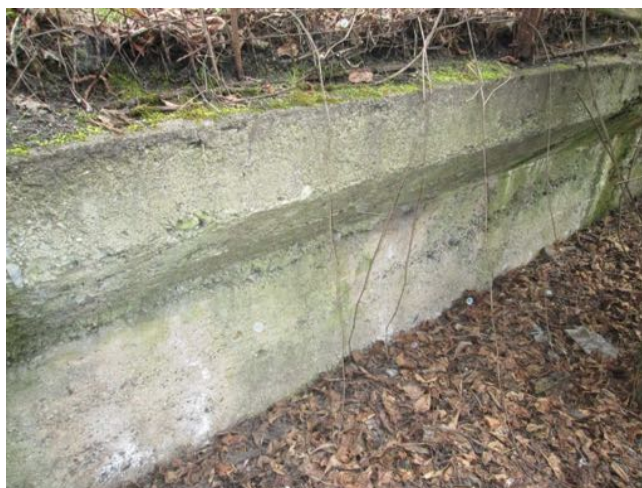
Líc zdi. Stopy zatékání a průsaků. Degradace betonu. Nazelenalý povlak, biologické napadení.

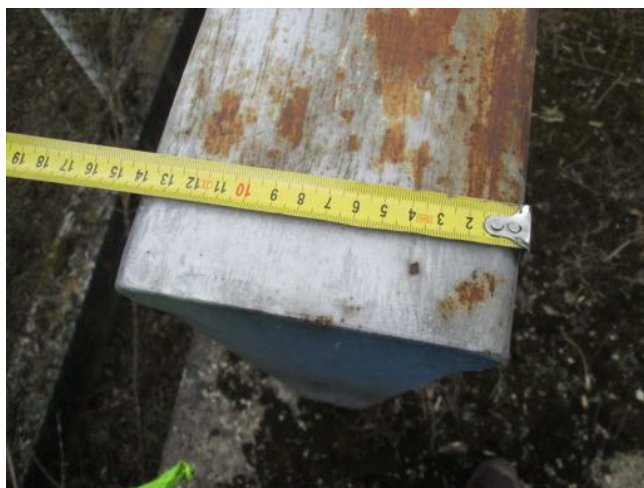
Koroze zábradlí.

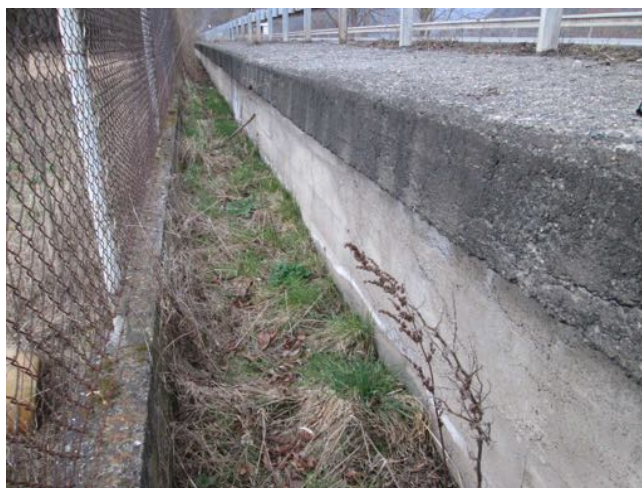
Lokální výkvěty solí.

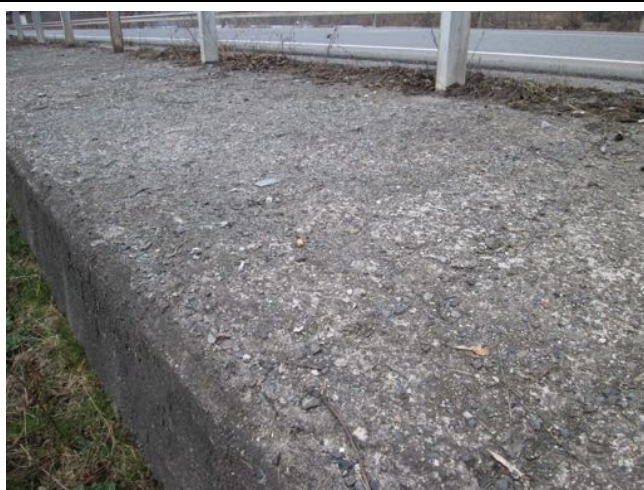
Degradace betonu římsy.

- Nahradit stávající římsu novou římsou.
- Osadit řádný záchytný systém.
- Přetěsnit dilatační spáry.
- Očistit povrch dřívku zdi.
- Vyčistit příkop před zdí. Odstranit náletovou vegetaci.

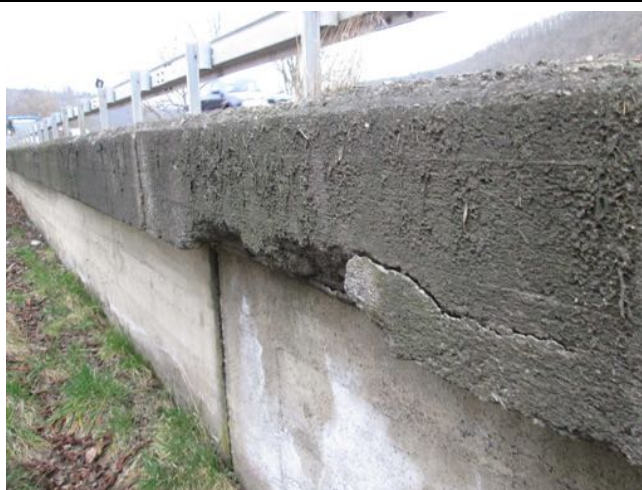
Odpadlá krycí vrstva, koroze obnažené výztuže.

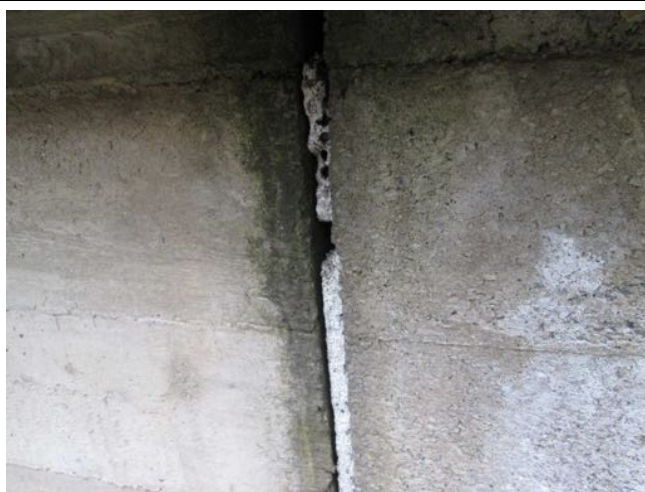
Poškozené těsnění dilatační spáry. Stopy průsaků. Nazelenalý povlak, biologické napadení.

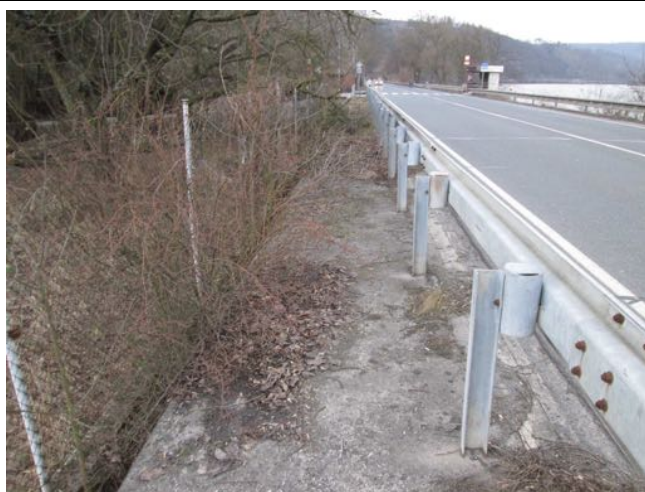
Nánosy, nečistoty na římse.

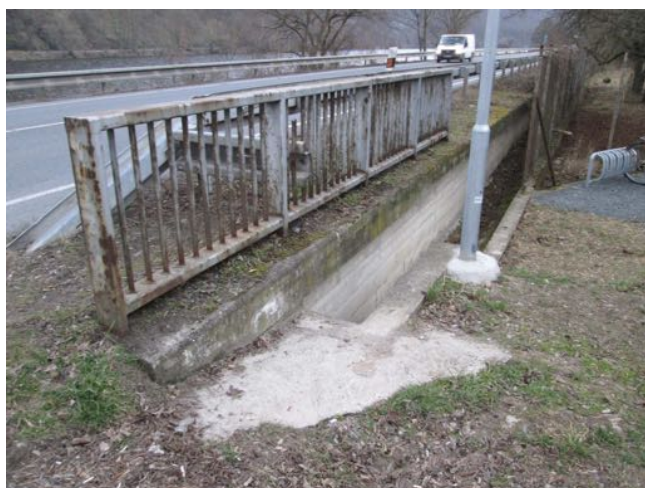
Koroze zábradlí.

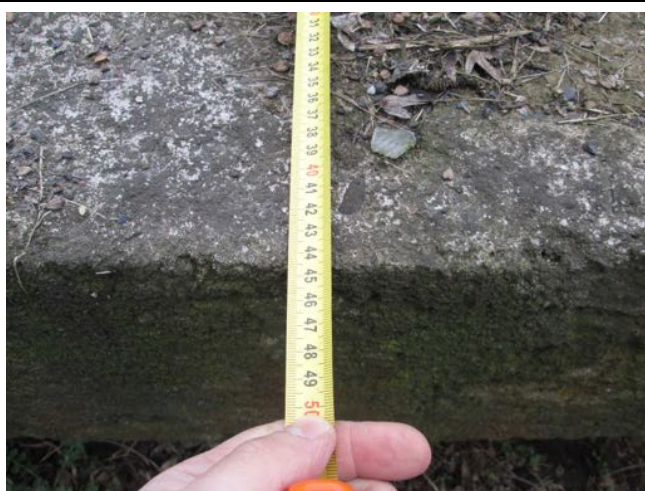
Římsa vpravo. Povrchová degradace.

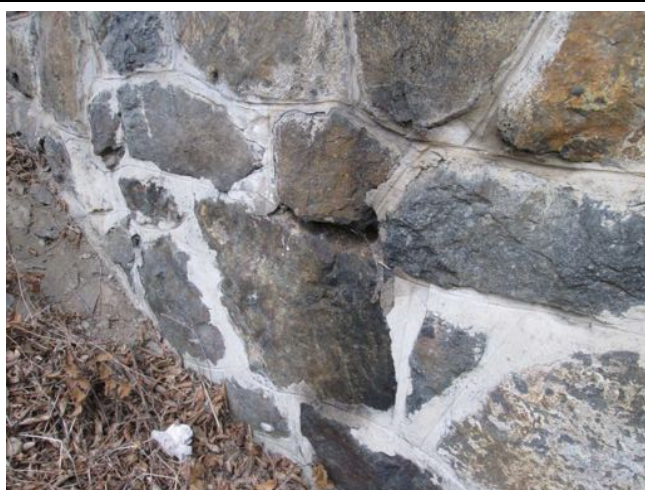
Detail zdiva. Lokálně poškozené spáry.

- Přespárovat zdivo spodní stavby v místě poškození.
- V místě poškození sanovat podhled nosné konstrukce.
- Na římsy doplnit lankové zábradlí.

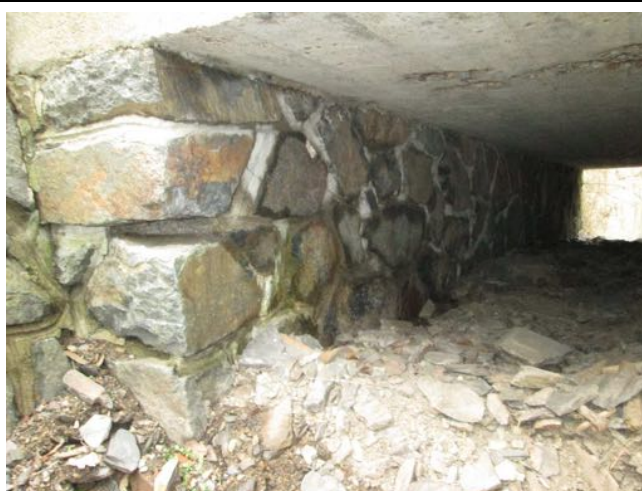
Opěra 1. Lokálně poškozené spárování.

- Přespárovat zdivo spodní stavby v místě poškození.
- V místě poškození sanovat podhled nosné konstrukce.
- Nahradit stávající římsy novou římsou.
- Na římsy doplnit lankové zábradlí.
- Odstranit nánosy z prostoru pod mostem.

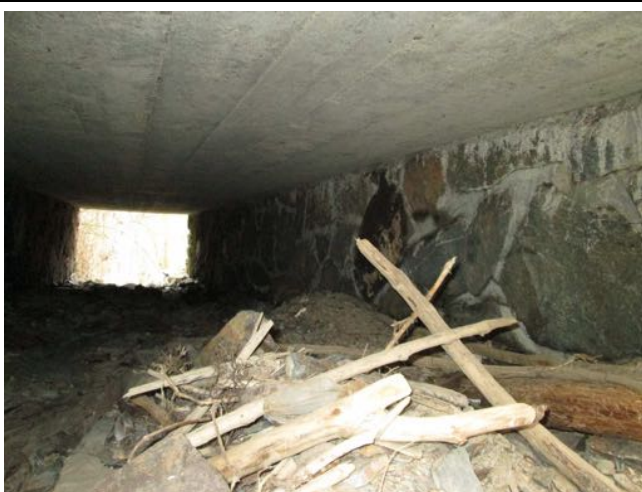
Opěra 2. Dtto.

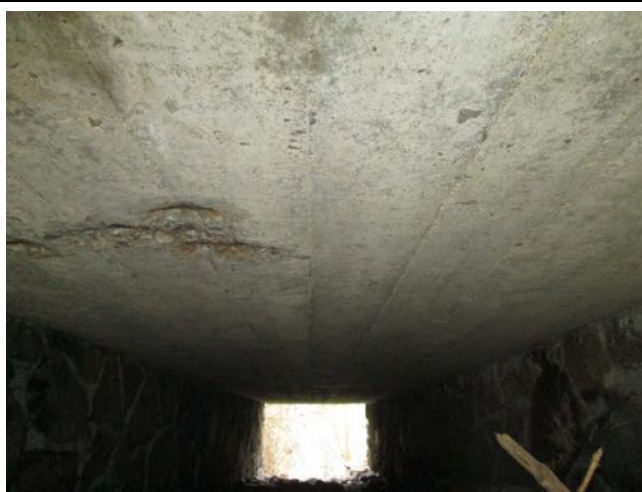
Podhled nosné konstrukce zprava. Ojediněle odpadlá krycí vrstva, koroze obnažené výztuže.

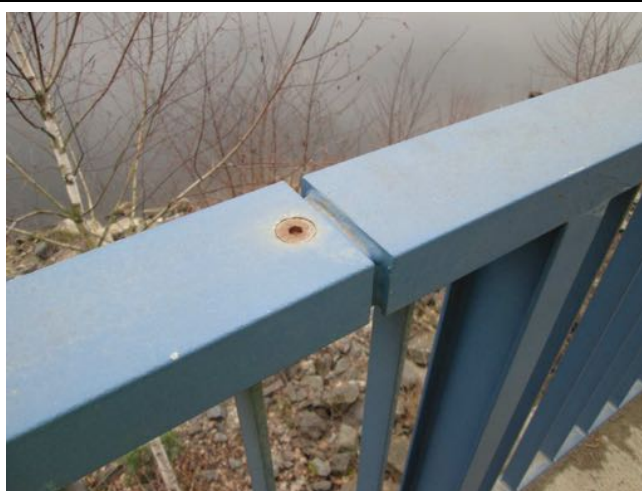
Zábradlí. Povrchová koroze šroubů. Nátěr matovatí.

- Přetěsnit dilatační spáry v římsách.
- Sanovat poškozené okraje betonu u dilatačních spár v římsách.
- Vyměnit svodnici a deformační podložky svodidla.
- Vyměnit zkorodované kotevní šrouby včetně podložek na svodidle a zábradlí.
- Vyměnit zkorodované šrouby včetně matky a podložky na spoji madla zábradlí.
- Očistit zábradlí.

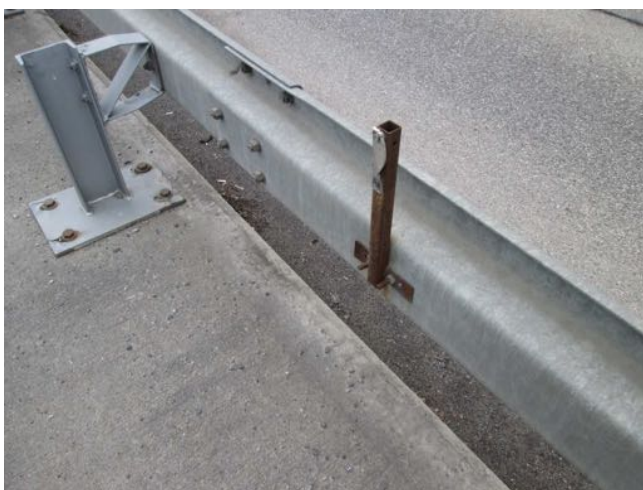
Poškozené směrové sloupky.

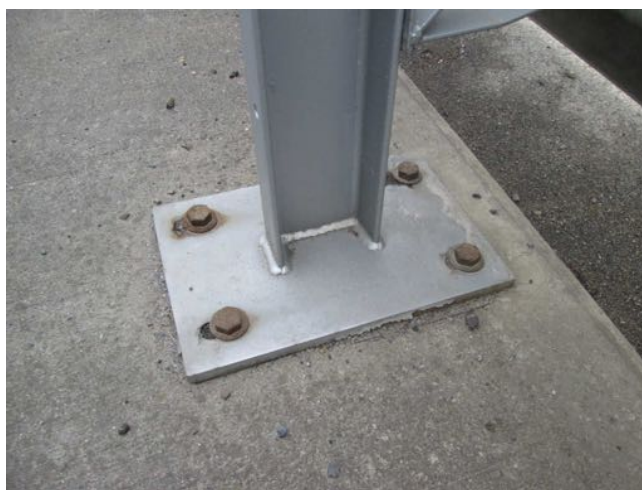
Svodidlo vlevo. Povrchová koroze kotevních šroubů. V menší míře koroze patních desek.

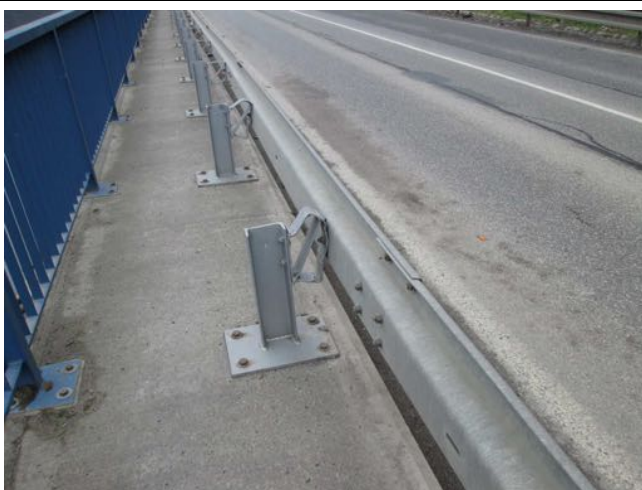
Svodidlo vlevo. Lokální deformace svodnice a distančních podložek.

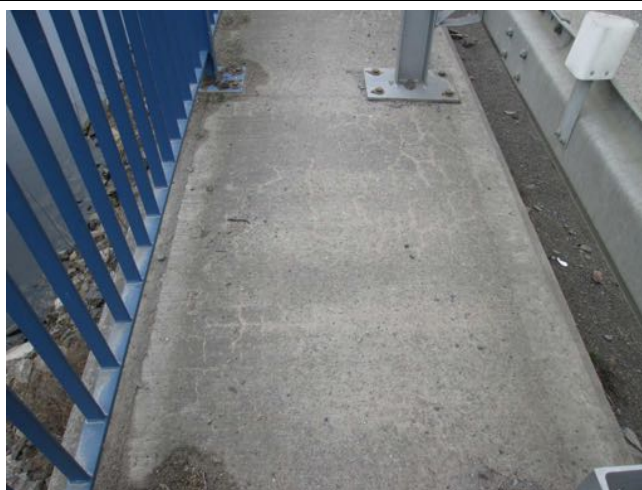
V menší míře na římse sít všesměrných vlasových trhlin.

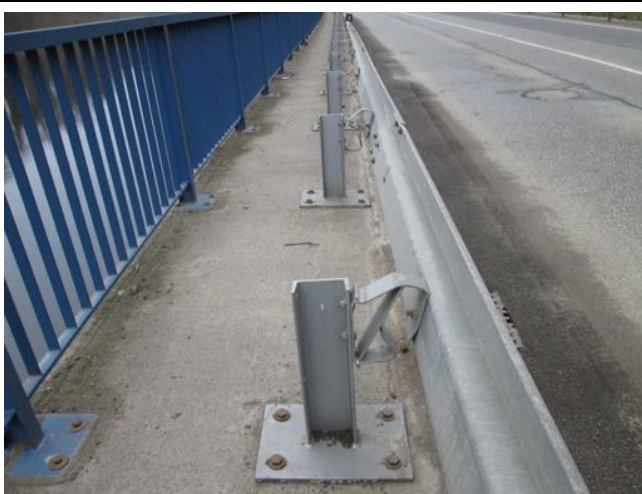
Svodidlo vlevo. Lokální deformace svodnice a distančních podložek.

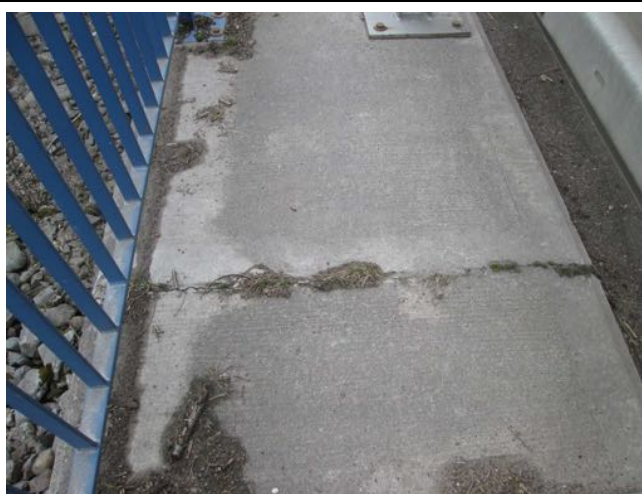
Poškozené těsnění dilatační nebo smršťovací spáry. Uchycená vegetace.

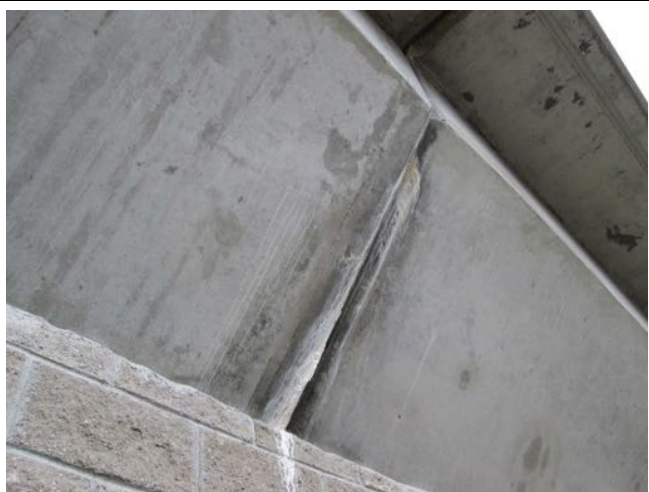
Průsaky dilatační spárou, výluhy.

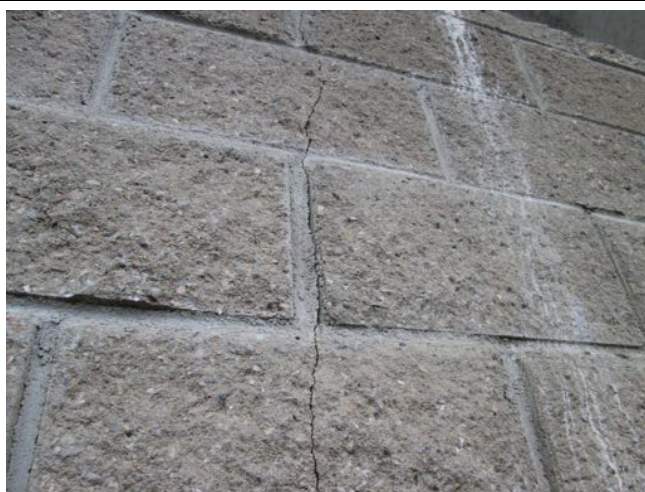
Trhlina v obkladu v místě dilatační spáry. Šířka do 2 mm.

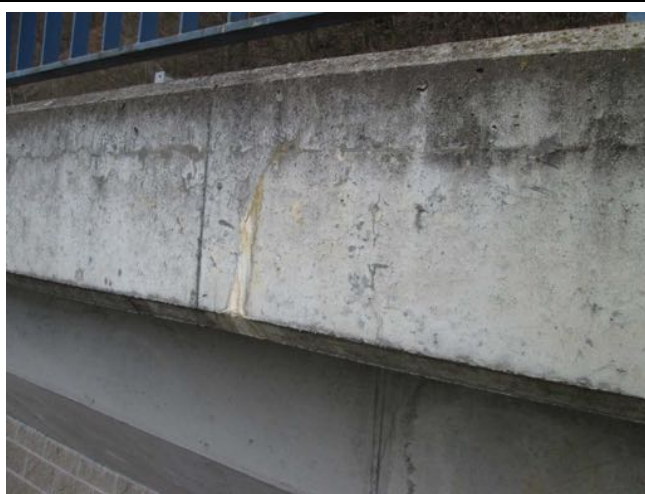
Bok římsy. Ojedinelé stopy průsaků trhlinami. Povrch znečištěn.

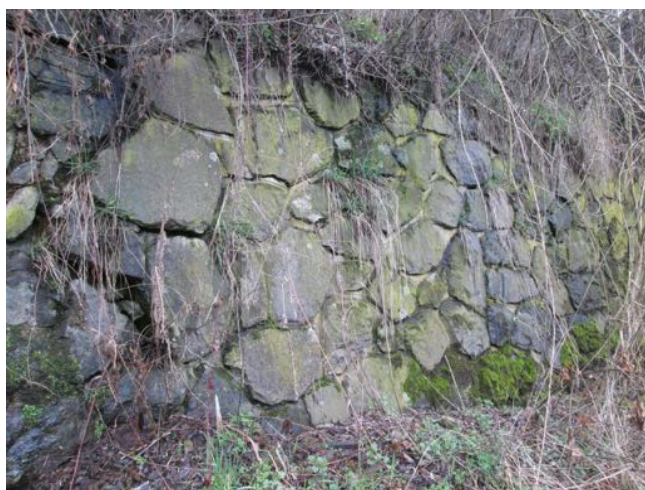
Ojedinělé poškození spárování.

- Provádět pravidelné prohlídky konstrukce. V případě zjištění výraznějšího poškození navrhnout opravná opatření.

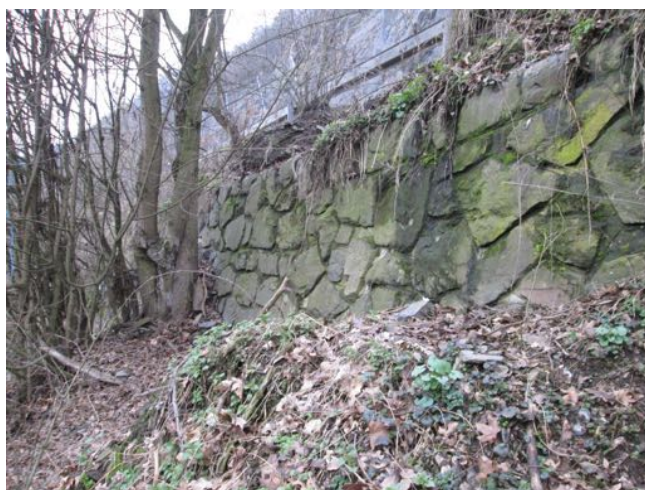
Mech, uchycená vegetace.
