# Posuzování vlivu projektu zateplení objektu budovy dílen SOŠ a SOU Dubská, Kladno na populace chráněných a zvláště chráněných druhů živočichů

5/2016 Vypracovala: RNDr. Jindra Mourková, Ph.D.,

## **Posuzovaný objekt: budova dílen (SOŠ a SOU) v ulici Dubská 967, Kladno – Dubí, stavby kat.č. 1623/128 a kat.č. 1623/73**

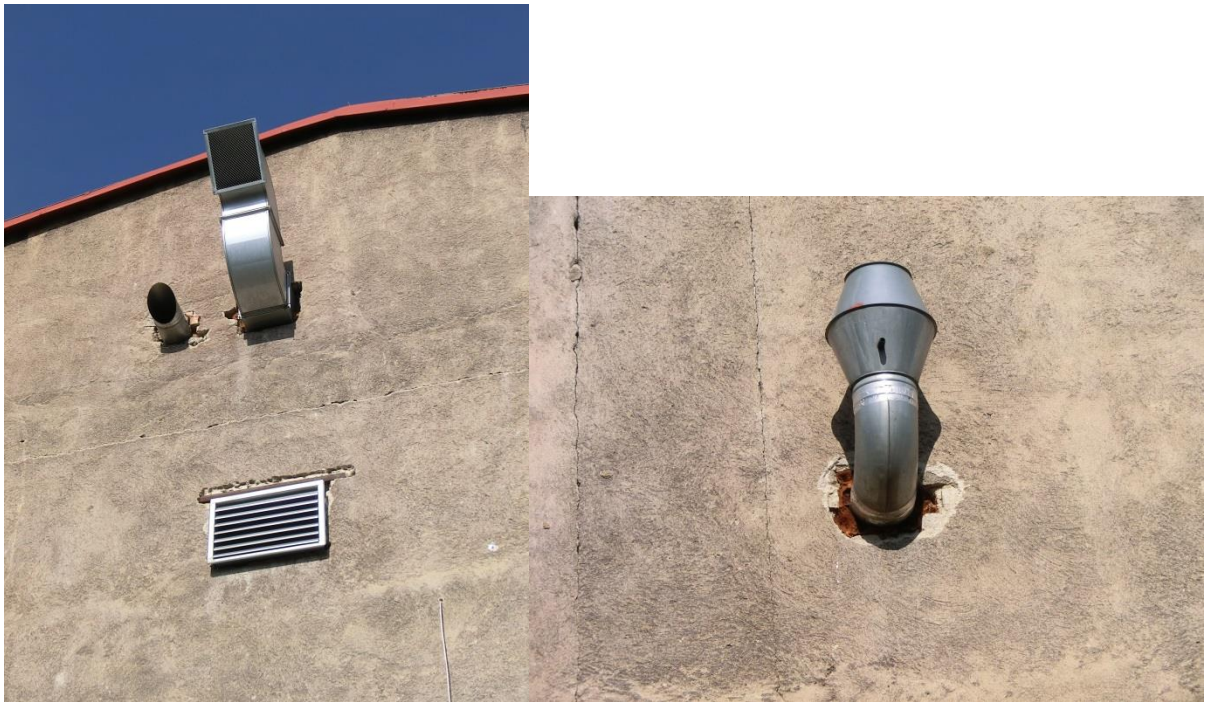
Potenciální hnízdiště ptáků se nachází na vnějším plášti budovy na jižně orientované stěně v poškození zdiva kolem ventilačních prvků (viz obr. 3 a 4).

Obr. 3 a 4: Poškození zdiva na jižně orientovaných stěnách kolem ventilačních prvků.

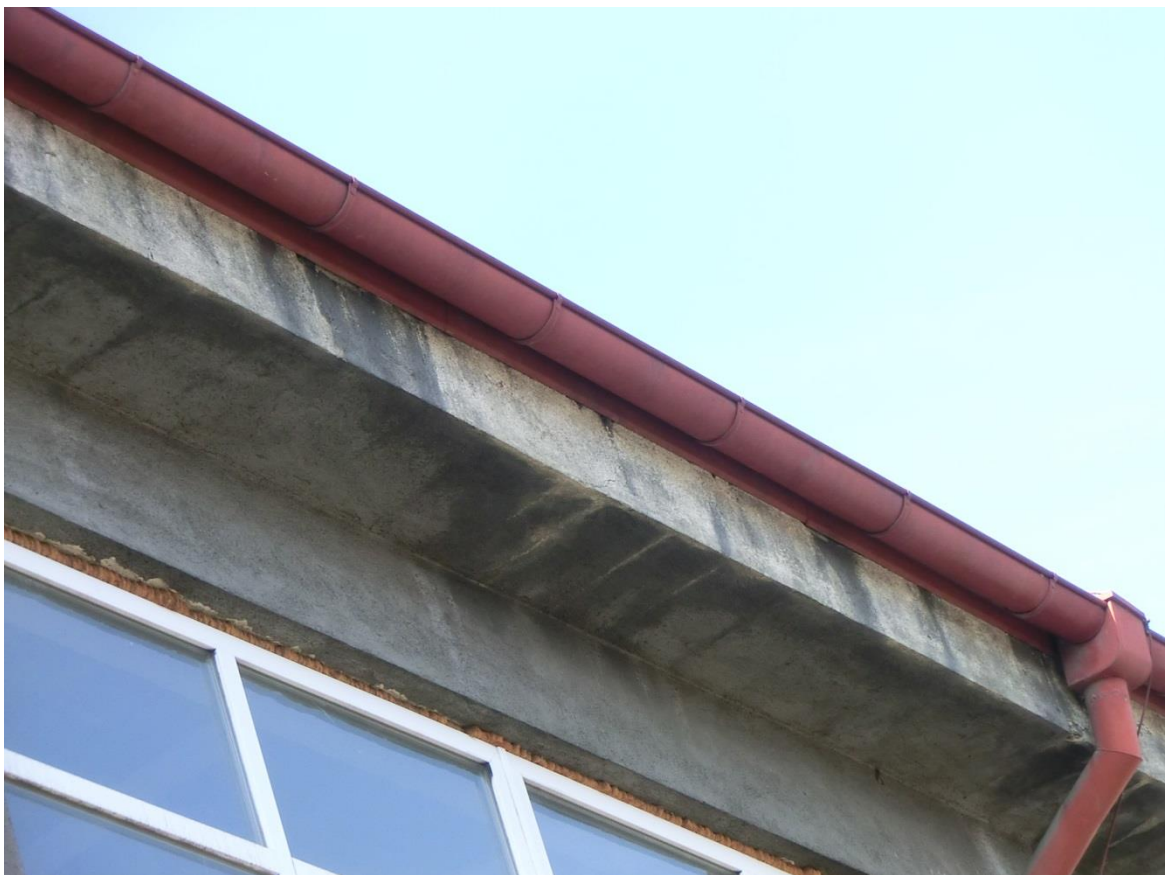
Potenciální úkryty pro netopýry se nacházejí na vnějším plášti budovy po celém obvodu hal v místech poškození zdiva pod oplechováním u okapů (viz obr. 5). Další potenciální úkryty netopýrů jsou ve štěrbinách pod parapety a kolem oken na východně orientované stěně západní části budovy (viz obr. 7-9), a na západně orientované stěně téže budovy (obr. 10-11). Další potenciální úkryty jsou ve spárách zdiva po stavebních úpravách na východně orientované stěně západní budovy. Potenciální úkryt pro netopýry je také v poškození zdiva na jižně orientovaných stěnách (obr. 3, 4, 6) a severně orientované stěně západního křídla (obr. 12).

Obr. 5: Poškození zdiva pod oplechováním po obvodu střechy.

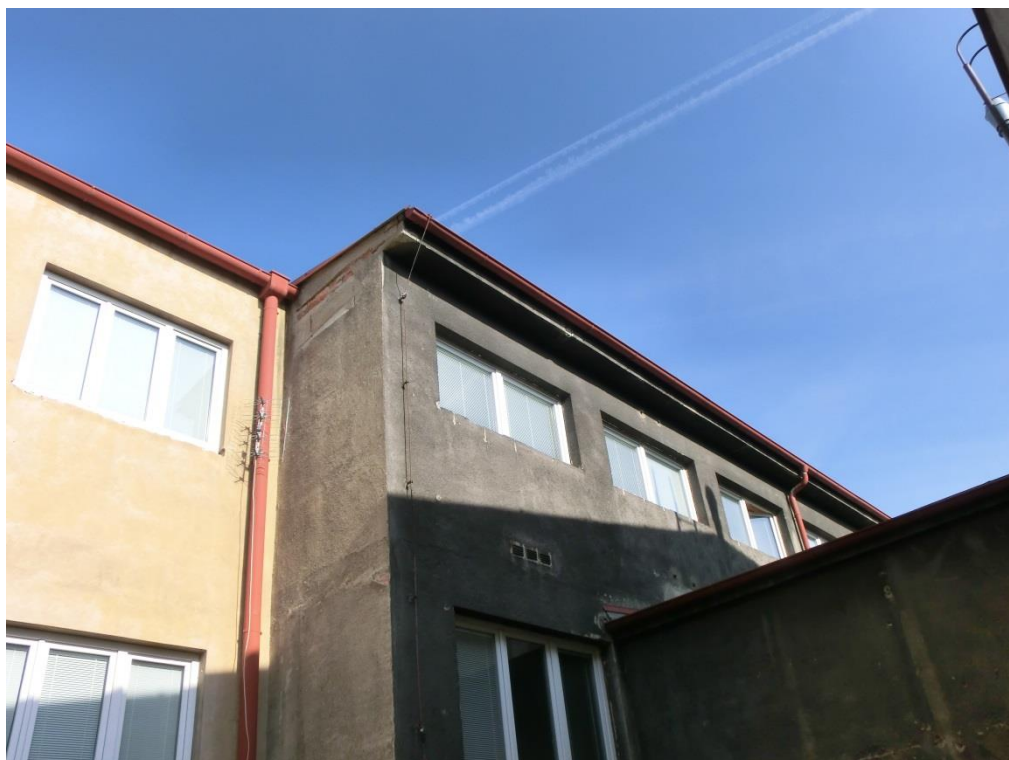
Obr. 6: Poškození zdiva na jihozápadním rohu administrativní budovy.

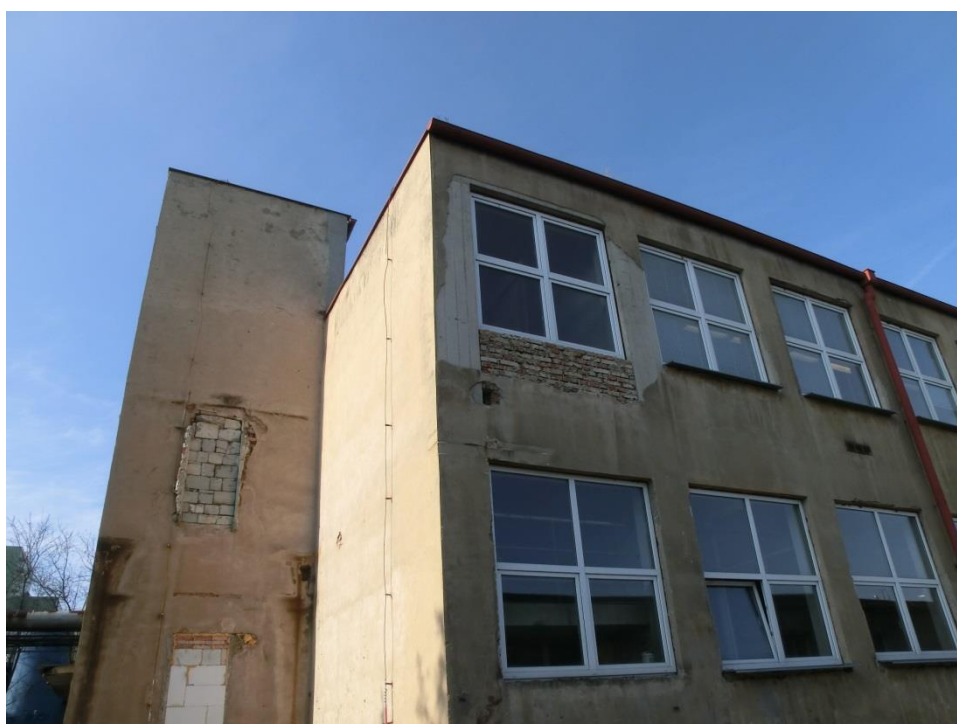
Obr. 7: Západní křídlo budovy – východně orientovaná stěna jižní část křídla.

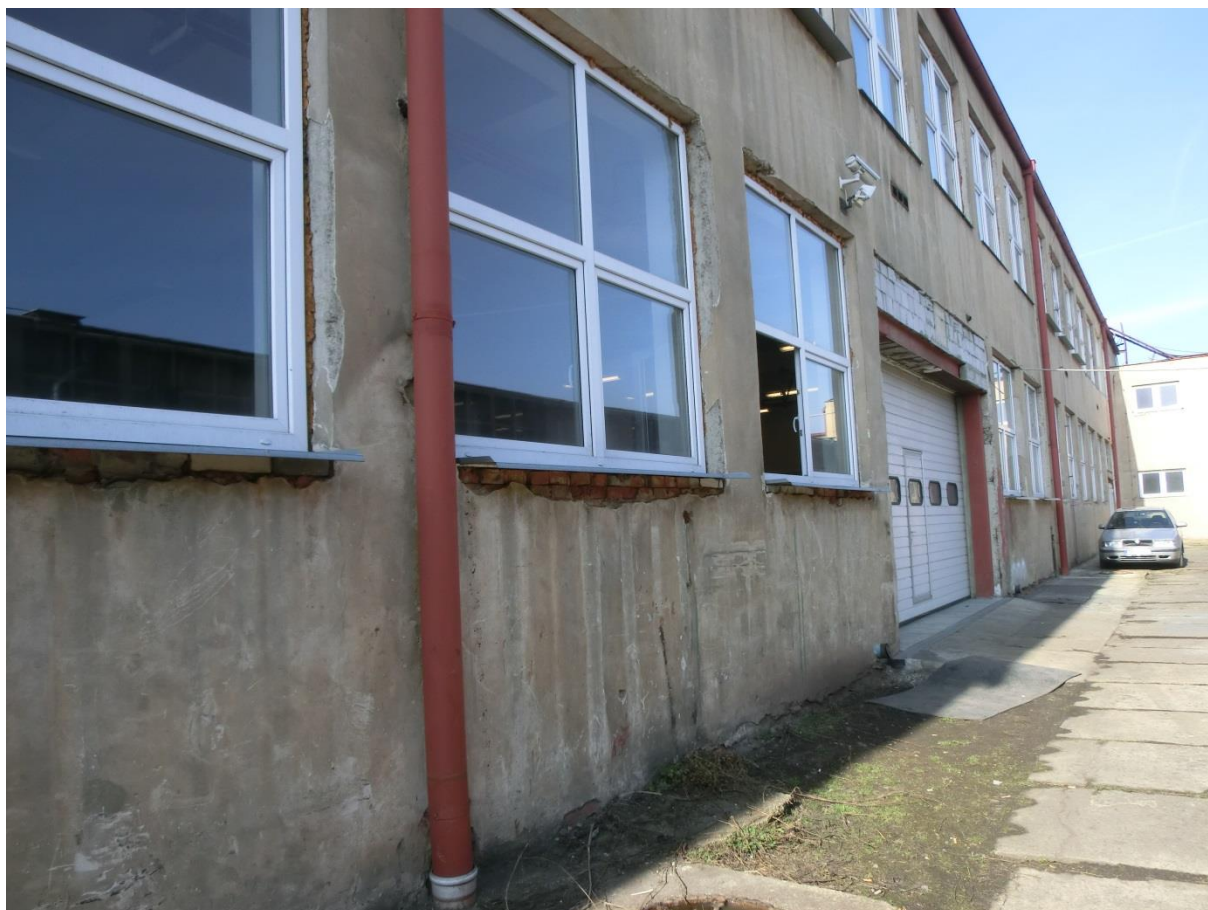
Obr. 8: Západní křídlo budovy – východně orientovaná stěna celkový pohled.

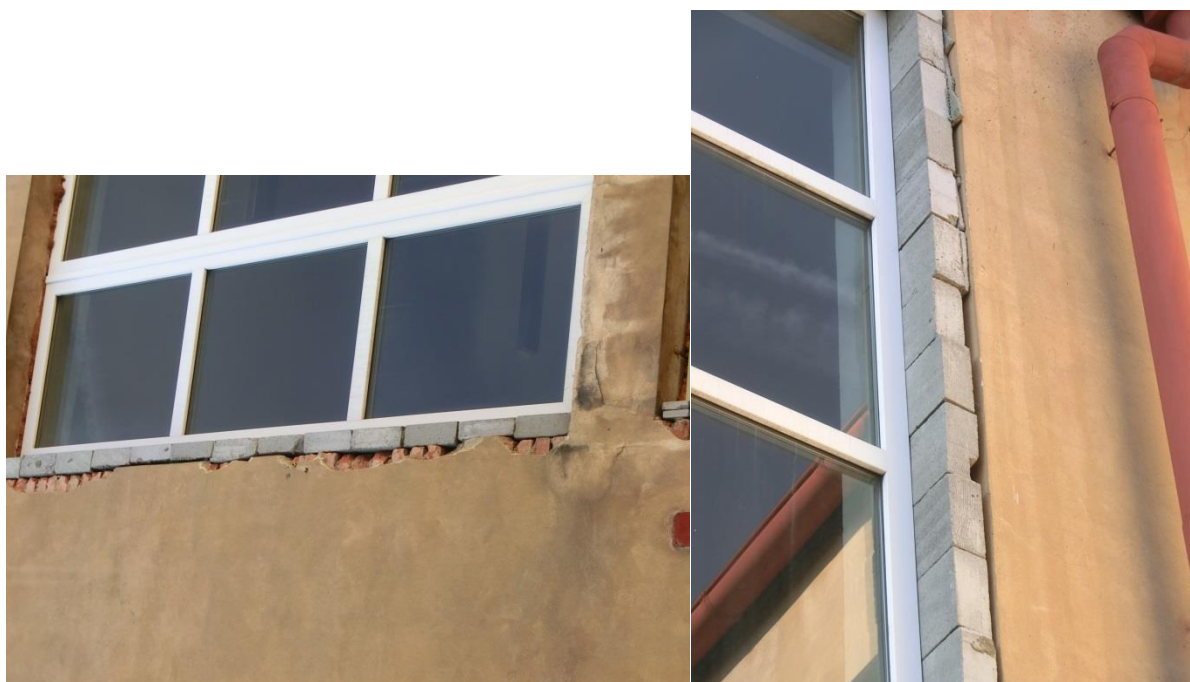
Obr. 9: Detail štěrbin mezi zdívem podél oken na západním křídle budovy východně orientované stěně.

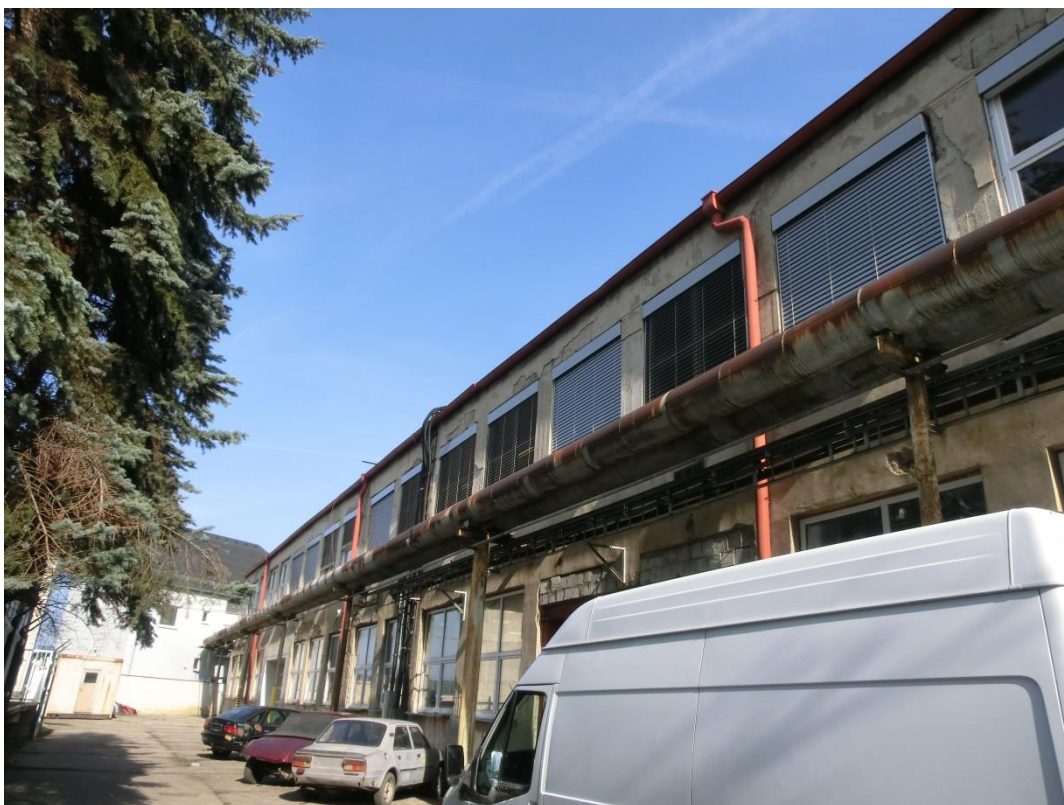
Obr. 10: Západní křídlo budovy západně orientovaná stěna.

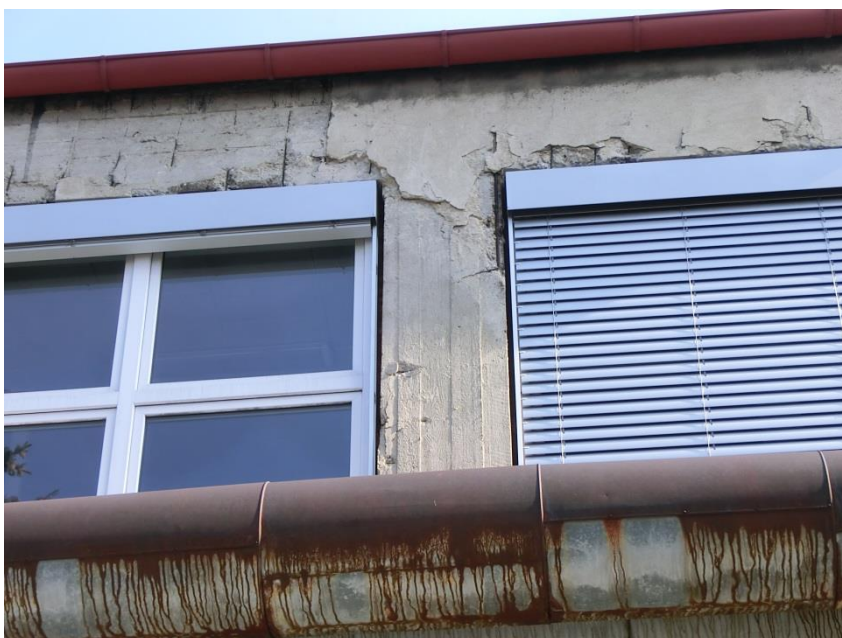
Obr. 11: Západní křídlo budovy západně orientovaná stěna – štěrbiny kolen vnějších žaluzií detail.

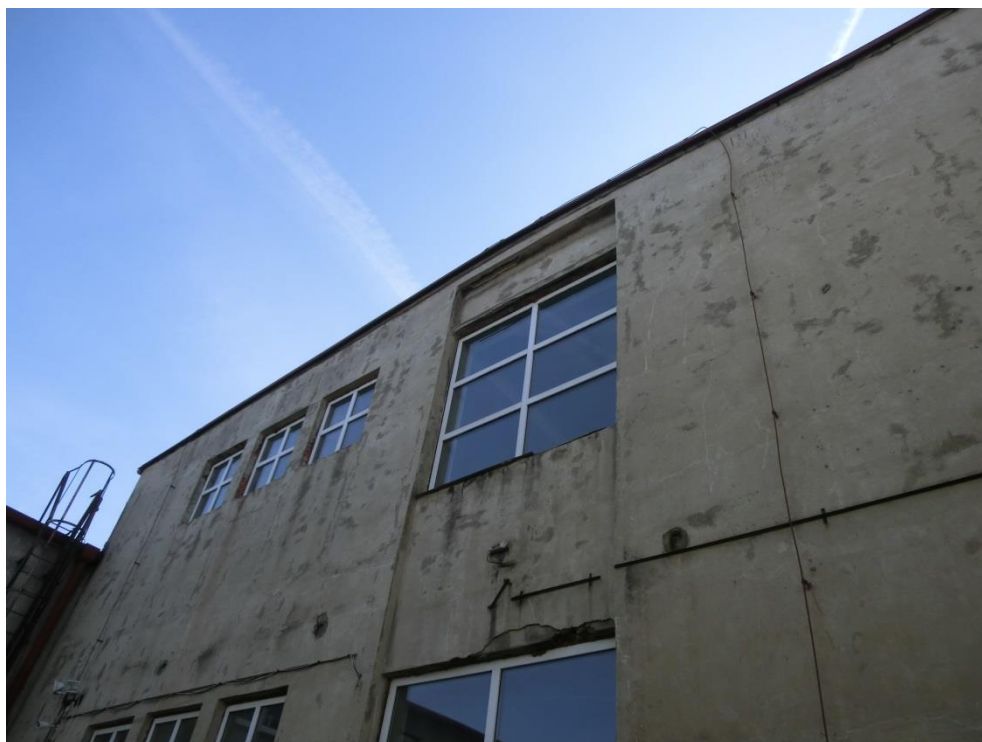
Obr. 12: Poškození zdiva na západním křídle budovy severně orientovaná stěna.

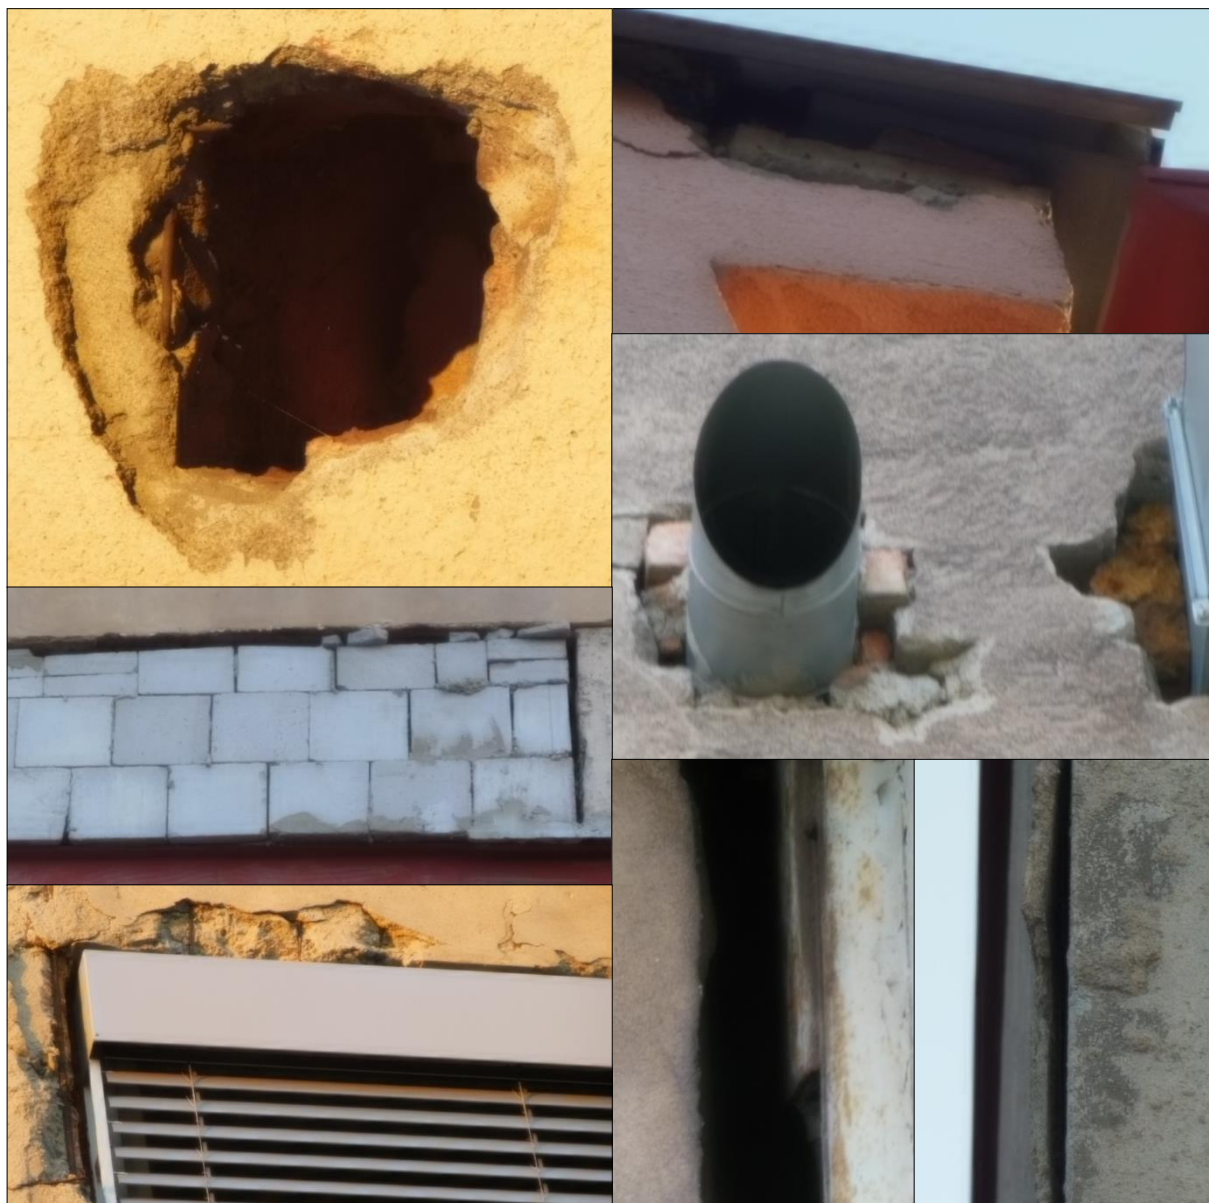
Obr. 13-19: Štěrbiny a dutiny ve zdech.

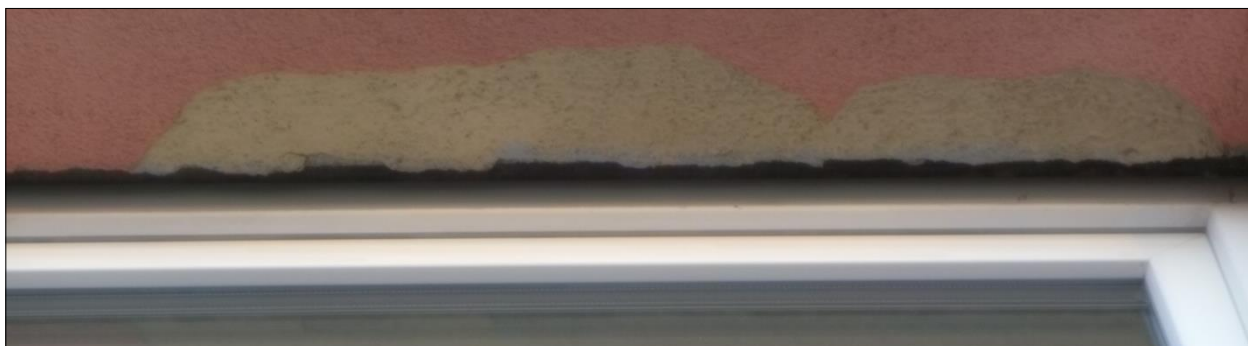
Obr. 20: Štěrbiny kolem oken.

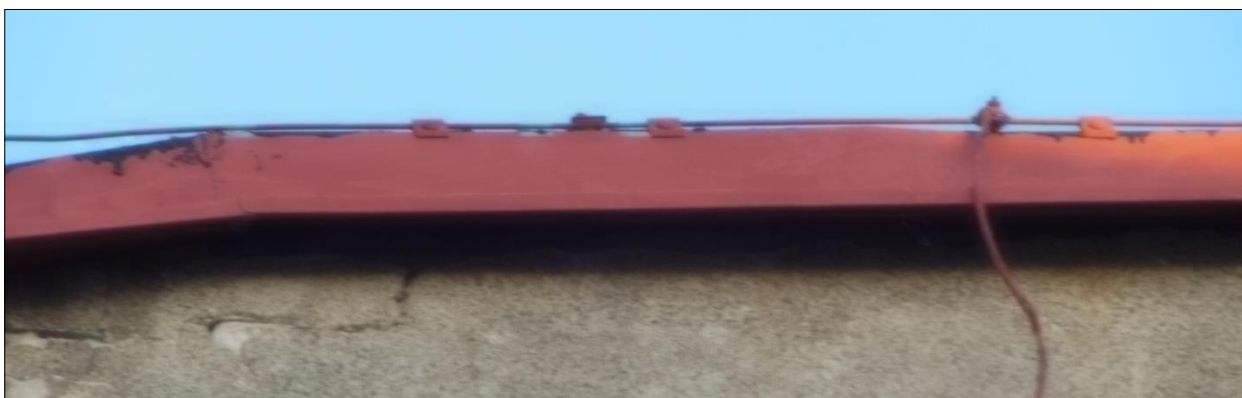
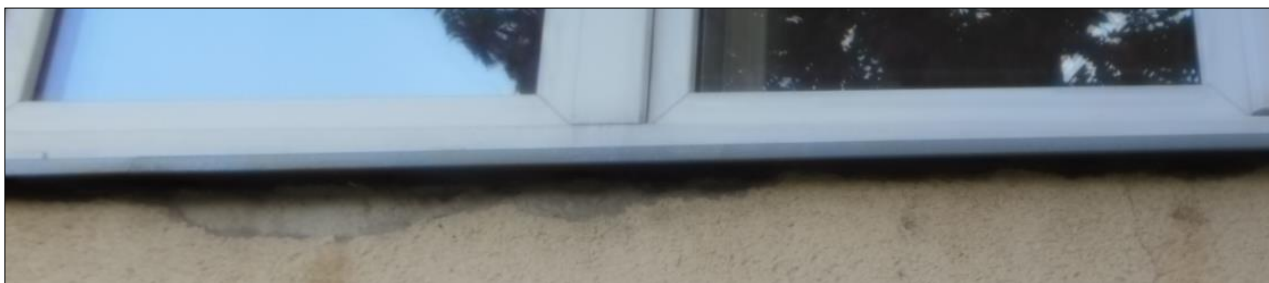
Obr. 21-22: Štěrbiny pod oplechováním střechy (nahore), pod parapetem (dole), kolem okna (vlevo).

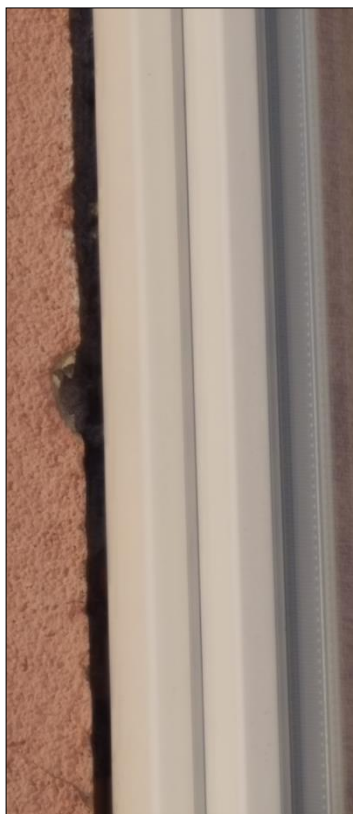
Obr. 23: Štěrbina kolem okna (vlevo)

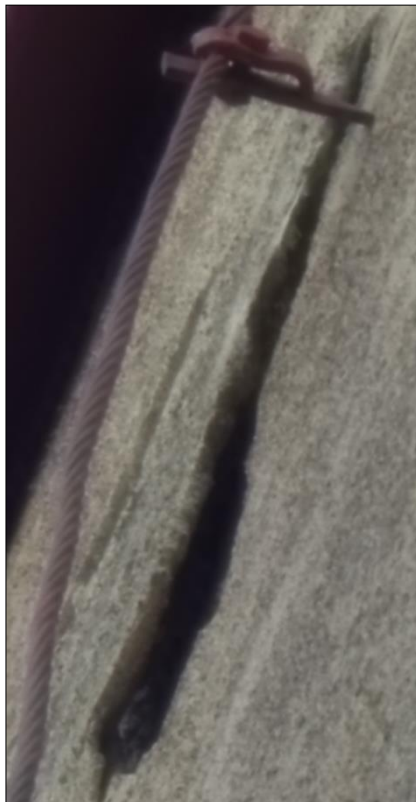
Obr. 24: Štěrbina pod odstátou omítkou (vpravo).

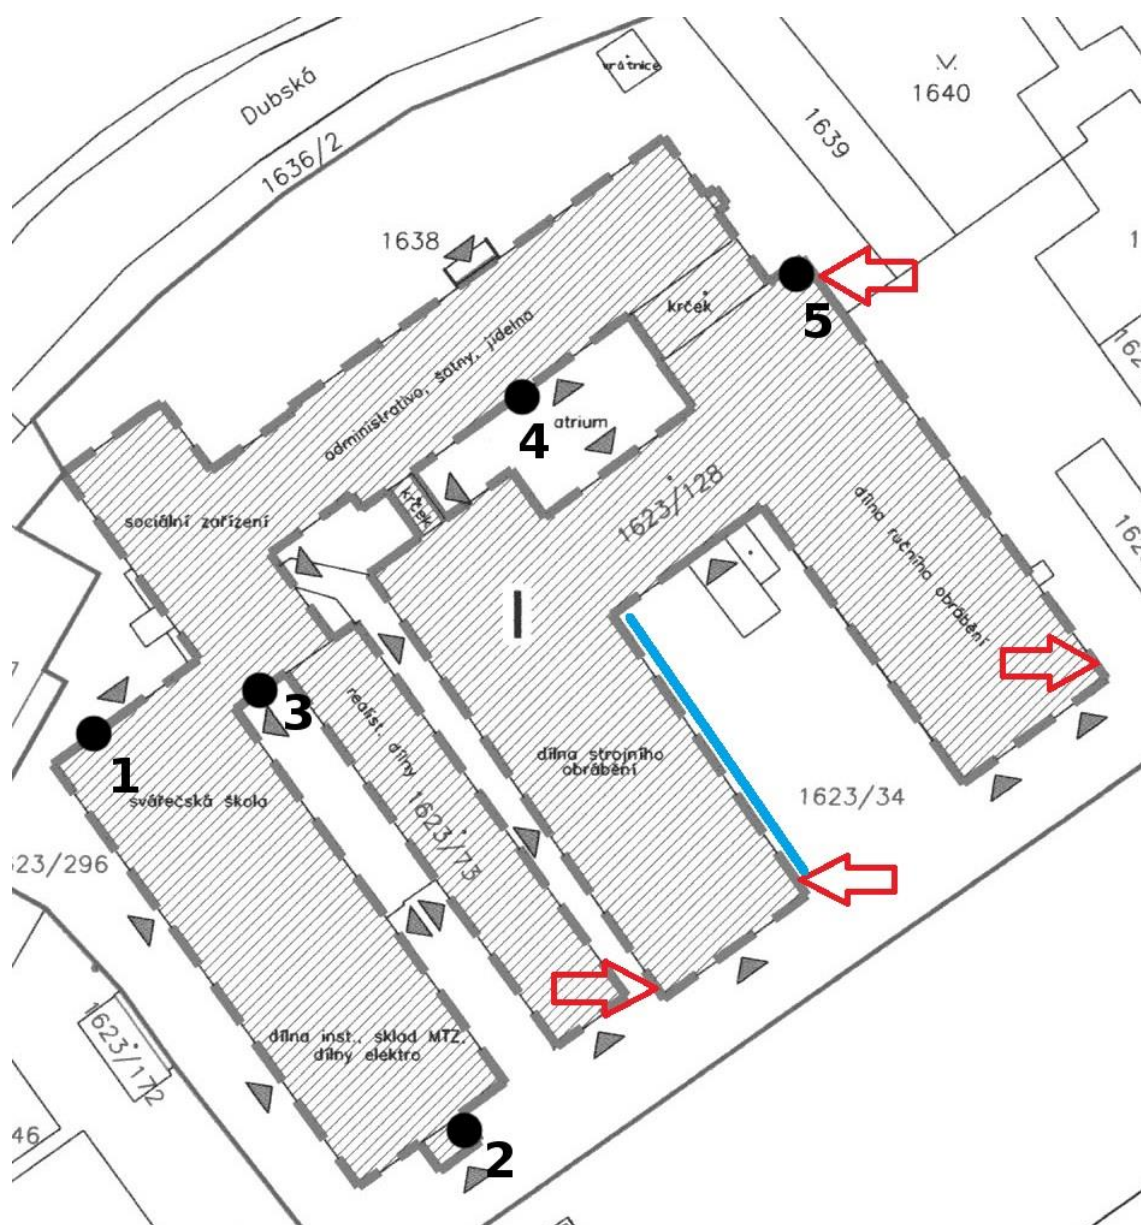
Obr. 25: Budovy dílen. Černé tečky značí umístění netopýřích budek. Červené šipky značí rozmístění polobudek. Modrá čára značí umístění dvojhnízd pro jiříčky.

V rámci stavebních úprav dojde k likvidaci mnoha potenciálních úkrytů netopýrů a hnízdišť ptáků. Jako kompenzační opatření navrhuji instalaci čtyř polobudek (obr. 30) a šesti dvojhnízd pro jiříčky (obr. 31) přímo na budovu dílen. Polobudky musí být orientované vletovým otvorem na východ nebo na jih. Polobudky i dvojhnízda se instalují v horní části stěny hned pod střešní přesah.

Dvojhnízda pro jiříčky budou umístěna v pravidelných rozestupech na východní stěně dílny strojního obrábění. Polobudky budou umístěny dvě v rozích budovy dílny ručního obrábění a dvě v rozích budovy dílny ručního obrábění (viz obr. 25)

budku č. 1: severozápadní strana domu co nejbližší střechy co nejdále od oken

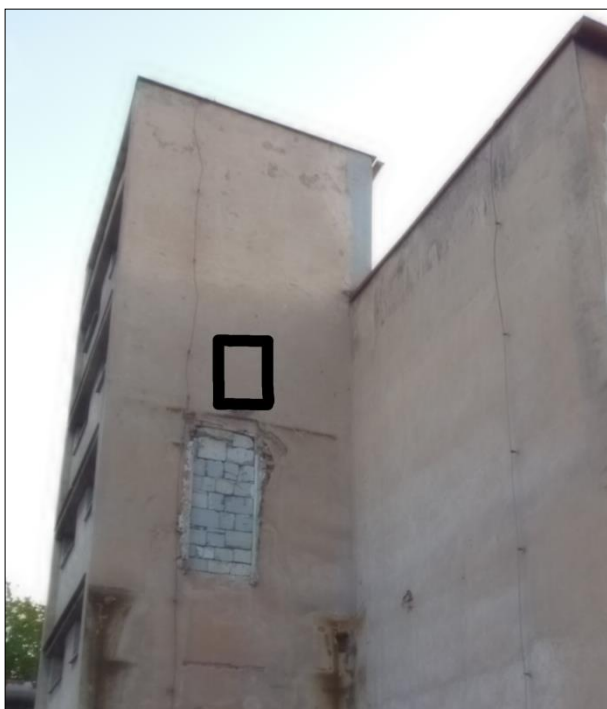
Obr. 26: Černý obdélník značí místo vhodné k umístění budky č. 2.

budku č. 2: severovýchodní strana domu přibližně 1 m pod úroveň střechy sousední budovy (Příloha: Obr. 26)

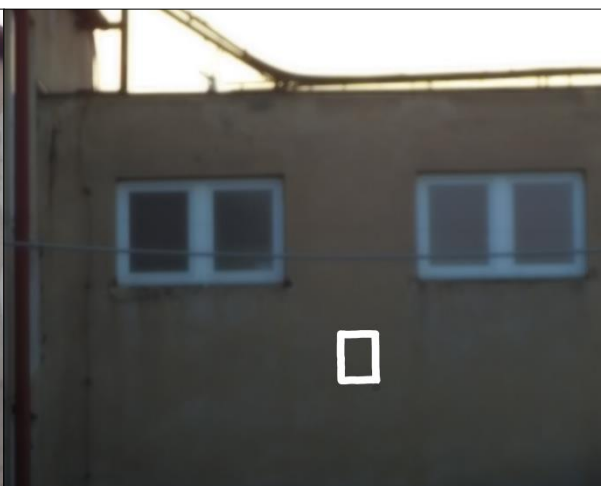
Obr. 27: Bílý obdélník značí místo vhodné k umístění budky č. 3.

budku č. 3: jihovýchodní strana domu pod okna nejvyššího patra (Příloha: Obr. 27)

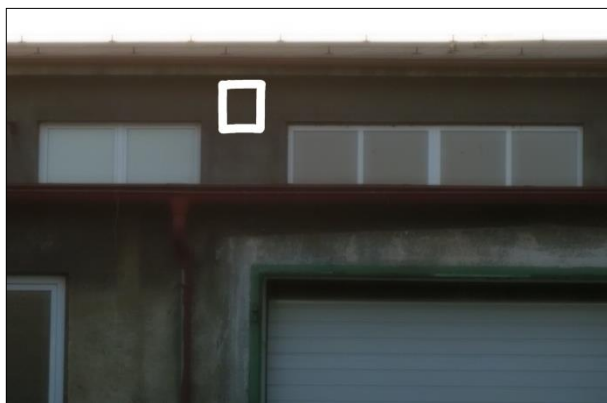
Obr. 28: Bílý obdélník značí místo vhodné k umístění budky č. 4

budku č. 4: jihovýchodní strana domu mezi okna co nejbližší okraji střechy (Příloha: Obr. 28)

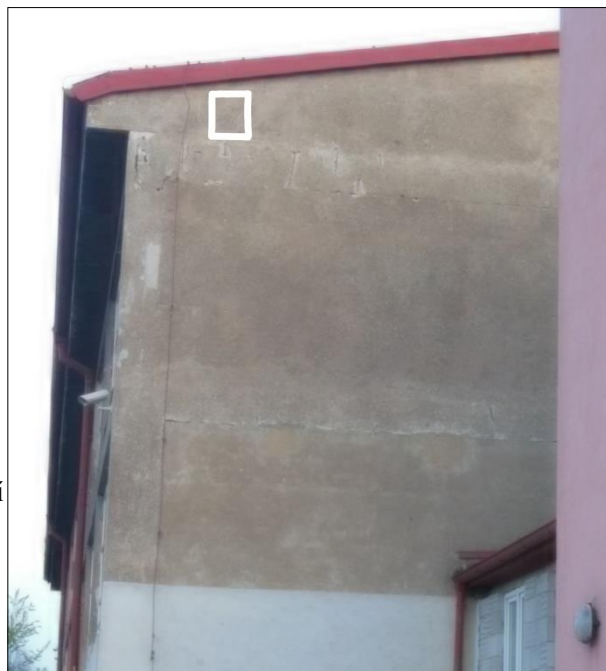
Obr. 29: Bílý obdélník značí místo vhodné k umístění budky č. 5.

budku č. 5: severozápadní strana domu co nejbližší severnímu rohu domu co nejbližší okraji střechy mimo hromosvod (Příloha: Obr. 29)
